## 35. 원리2교(부산)

### 35.1 시설물의 개요

본 시설물은 부산광역시 기장군 일광면 원리 산 73-1에 위치한 교량으로 총 연장 280.0m, 폭 15.75m로 시공되어 있다.

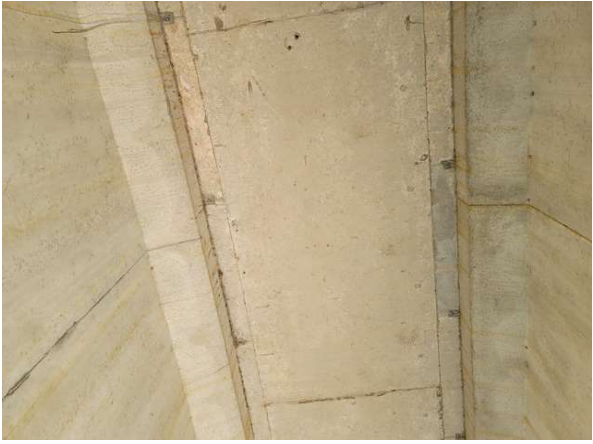
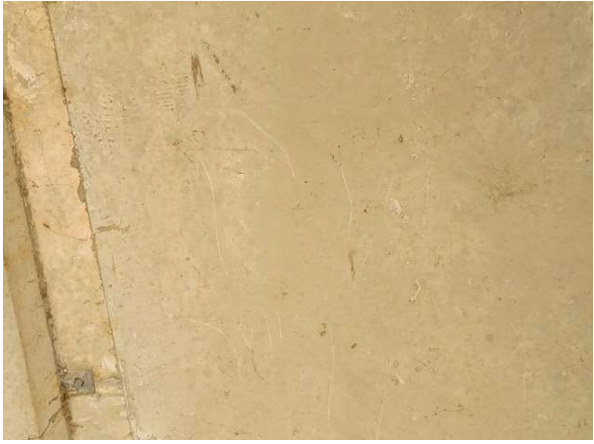
| 손상현황 | • S2 망상균열(1.0m×0.5m) | 손상현황 | • S2 망상균열(1.0m×0.5m) |
| 원 인 | • 건조수축, 거푸집 조기탈거 등 | 원 인 | • 건조수축, 거푸집 조기탈거 등 |

| 조치방안 | • 표면처리 | 조치방안 | • 표면처리 |

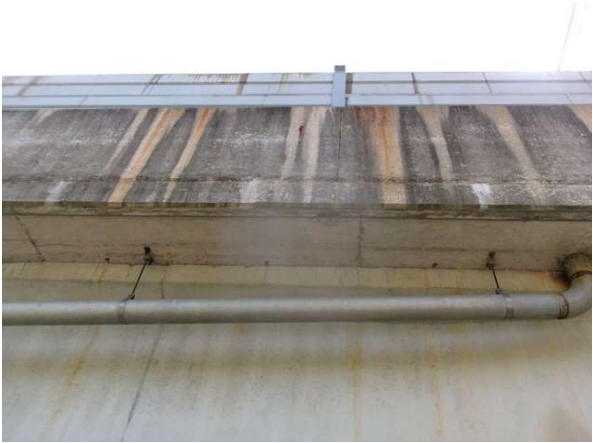
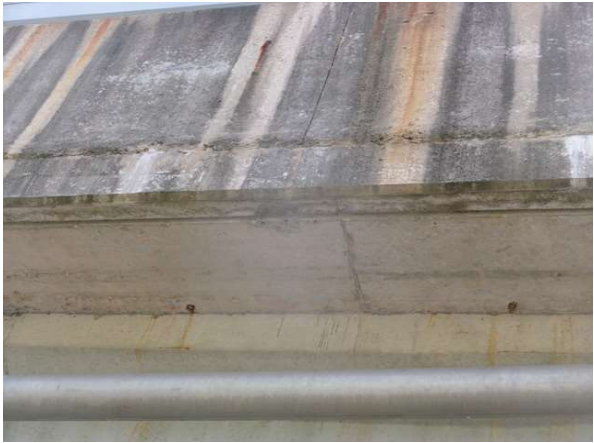
| 손상현황 | • S3 파손(0.3m×0.3m) | 손상현황 | • S3 파손(0.3m×0.3m) |
| 원 인 | • 외부 충격 등 | 원 인 | • 외부 충격 등 |

- 바닥판하면에서 조사된 망상균열의 경우 건조수축 및 거푸집 조기탈거, 온도변화 등 복합적인 원인에 의한 손상으로 판단되며, 구조적인 영향을 미치는 손상은 아니나 부재의 내구성 확보 차원의 표면처리 등의 적절한 보수를 실시하는 것이 바람직할 것으로 사료된다.
- 조사된 파손의 경우 바닥판하면 S3에 발생하였으며, 공용중 외부 충격에 의한 손상으로 구조적인 영향을 미치는 손상은 아니나 부재의 내구성을 확보하고 손상의 진전을 방지하는 차원의 단면보수 등 적절한 보수가 필요할 것으로 사료된다.

| 조치방안 | • 단면보수 | 조치방안 | • 단면보수 |

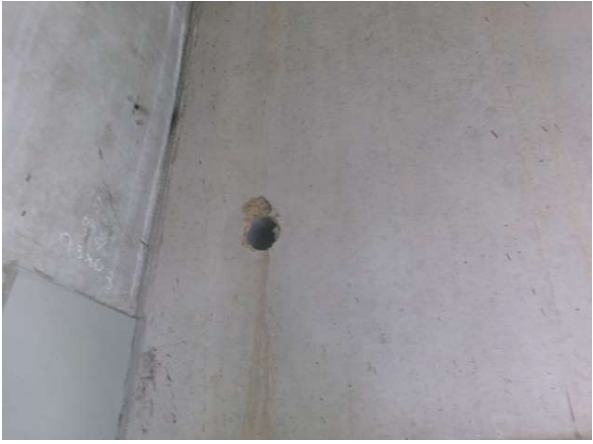
| 손상현황 | • S3-G6 인양홀 주변 콘크리트 파손 | 손상현황 | • S5-G2 인양홀 주변 콘크리트 파손 |
| 원 인 | • 시공미흡 등 | 원 인 | • 시공미흡 등 |

- 거더에서 조사된 인양홀 주변 콘크리트 파손, 파손의 경우, 시공시 부주의, 시공초기 다짐불량, 거푸집 조기 탈거 등 복합적인 원인에 의한 손상으로 판단되며, 손상의 진전방지 및 내구성 확보차원의 단면보수 등의 적절한 보수가 필요할 것으로 사료된다.

| 조치방안 | • 단면보수 | 조치방안 | • 단면보수 |

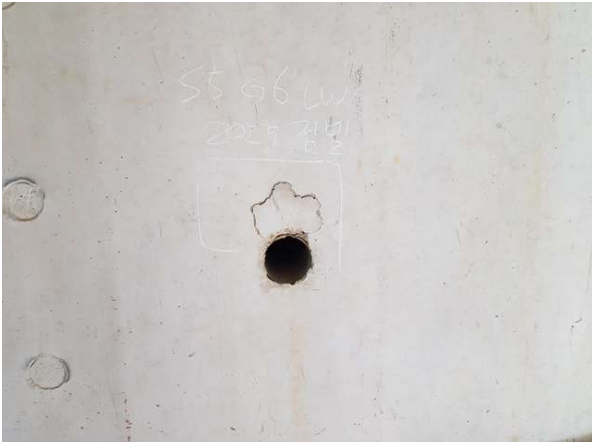
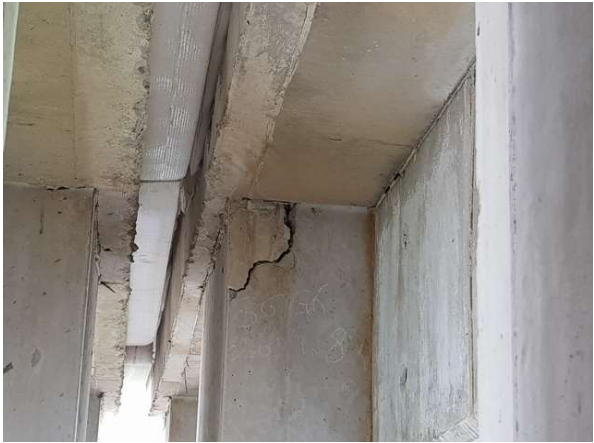
| 손상현황 | • S5-G6 인양홀 주변 콘크리트 파손 | 손상현황 | • 거더 S6-G6 콘크리트 파손 |
| 원 인 | • 시공미흡 등 | 원 인 | • 단부 응력 집중 등 |

| 조치방안 | • 단면보수 | 조치방안 | • 단면보수 |

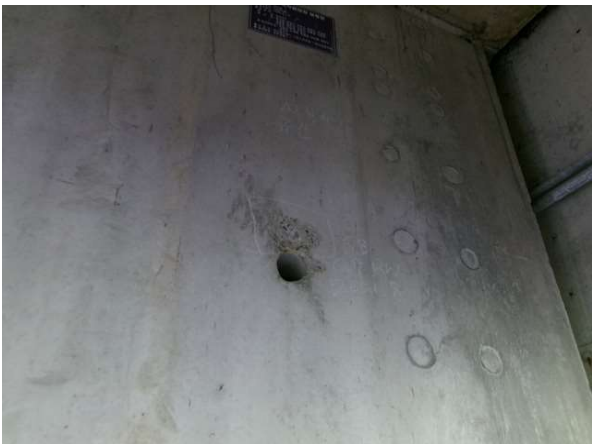
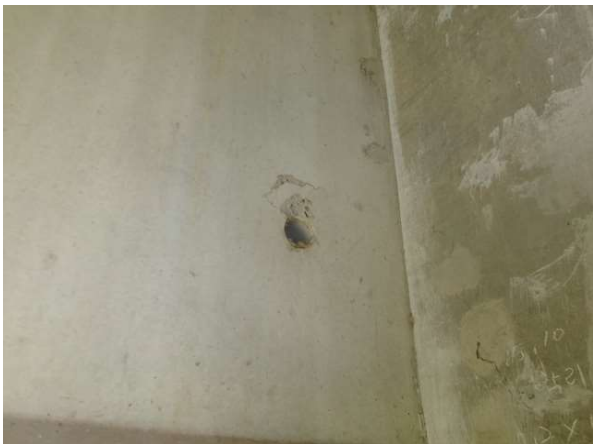
| 손상현황 | • S8-G1 인양홀 주변 콘크리트 파손 | 손상현황 | • S8-G4 인양홀 주변 콘크리트 파손 |
| 원 인 | • 시공미흡 등 | 원 인 | • 시공미흡 등 |

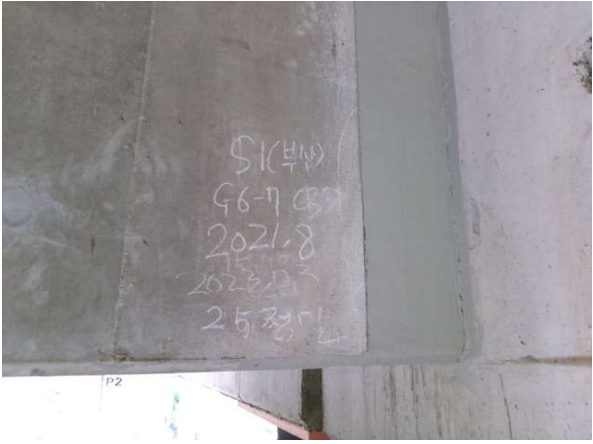
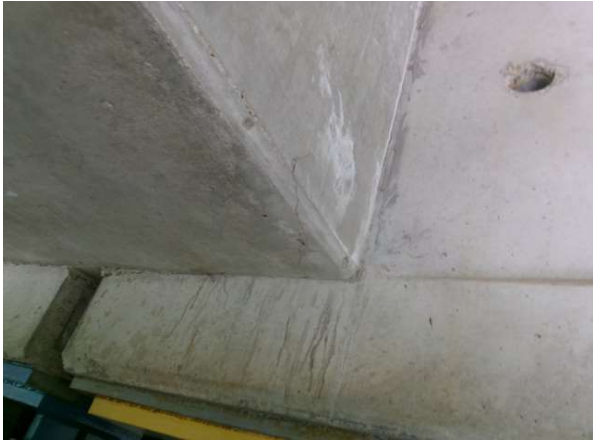
| 손상현황 | • 가로보 S1 보수부 박리 | 손상현황 | • 가로보 S2 균열(0.3mm미만) |
| 원 인 | • 보수미흡, 온도변화 및 건조수축 등 | 원 인 | • 거푸집 조기탈거, 건조수축 등 |

| 조치방안 | • 표면처리 | 조치방안 | • 표면처리 |

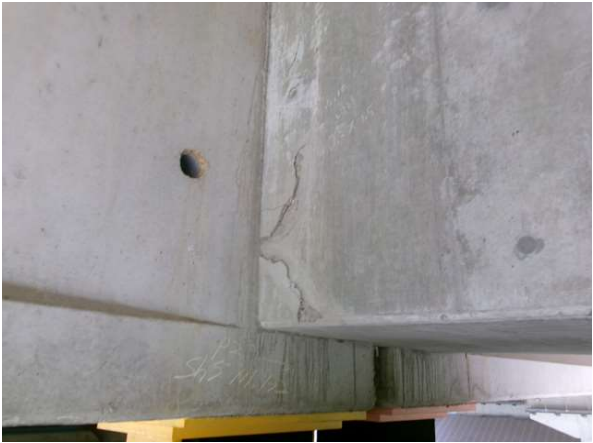
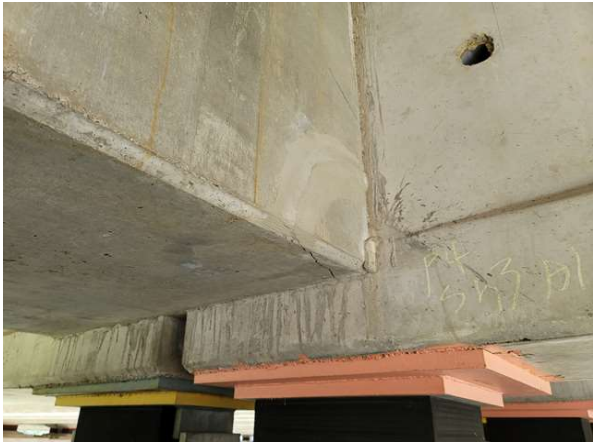
| 손상현황 | • 가로보 S3 층분리 | 손상현황 | • 가로보 S4 층분리 |
| 원 인 | • 시공초기 다짐부족, 거푸집 조기탈거 등 | 원 인 | • 시공초기 다짐부족, 거푸집 조기탈거 등 |

| 조치방안 | • 단면보수 | 조치방안 | • 단면보수 |

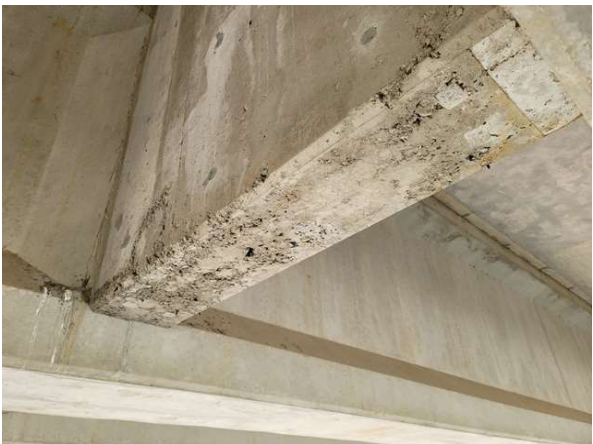
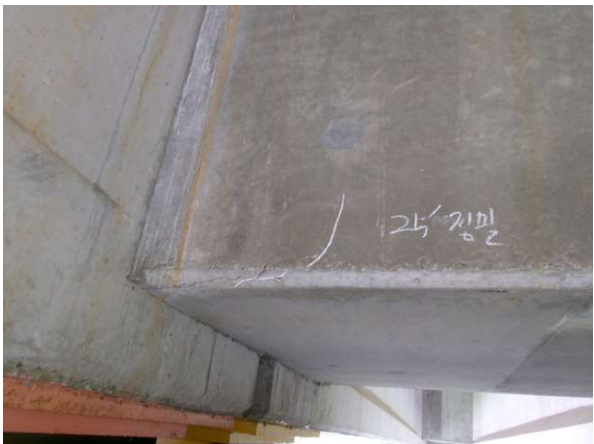
| 손상현황 | • 가로보 S5 재료분리 | 손상현황 | • 가로보 S6 층분리 |
| 원 인 | • 시공초기 다짐불량 | 원 인 | • 시공초기 다짐부족, 거푸집 조기탈거 등 |

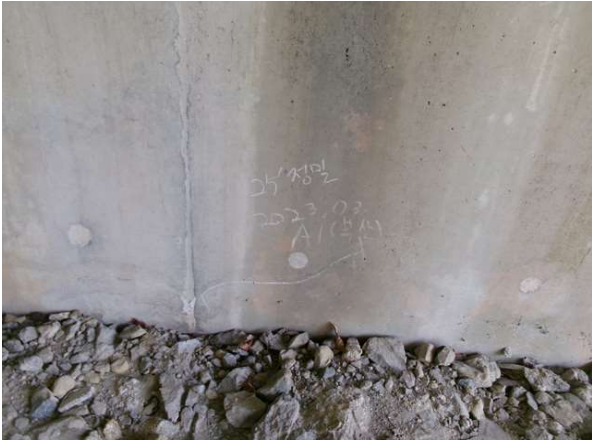
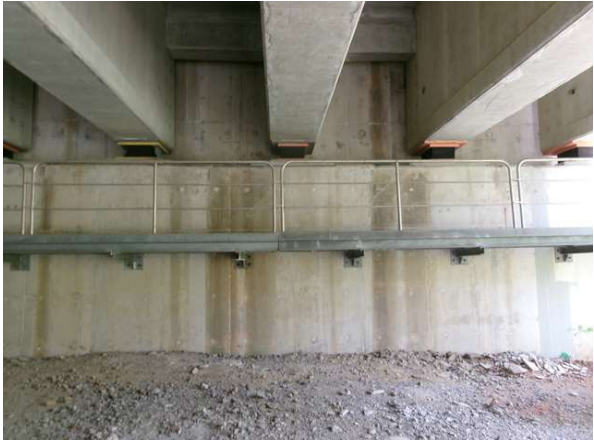
| 손상현황 | • 교대 A1 균열(0.3mm미만) | 손상현황 | • 교대 A1 표면오염 |
| 원 인 | • 건조수축, 거푸집 조기탈거 등 | 원 인 | • 신축이음 하부 우수유입 등 |

| 조치방안 | • 표면처리 | 조치방안 | • 주의관찰 |

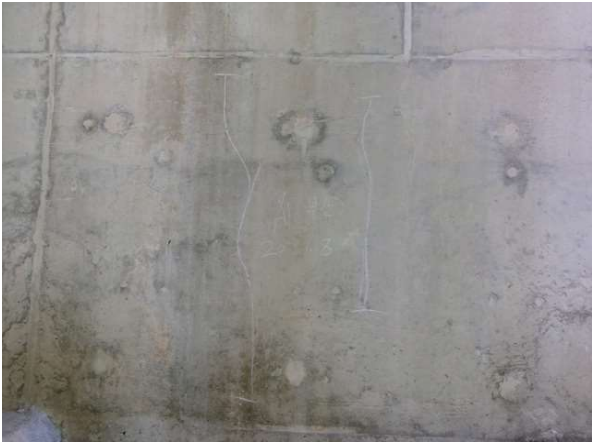
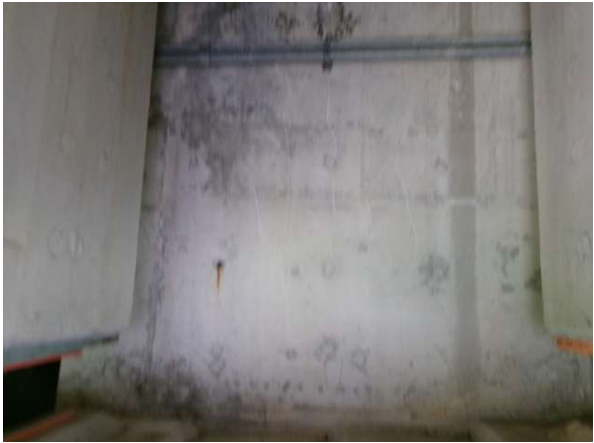
| 손상현황 | • 교대 A1 균열(0.3mm미만) | 손상현황 | • 교대 A2 망상균열 |
| 원 인 | • 건조수축, 거푸집 조기탈거 등 | 원 인 | • 건조수축, 거푸집 조기탈거 등 |

| 조치방안 | • 표면처리 | 조치방안 | • 표면처리 |

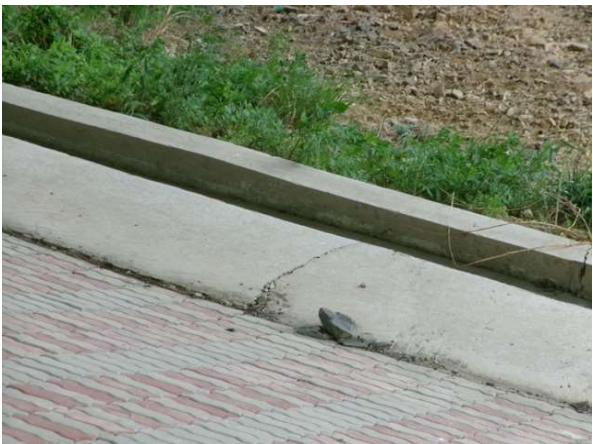
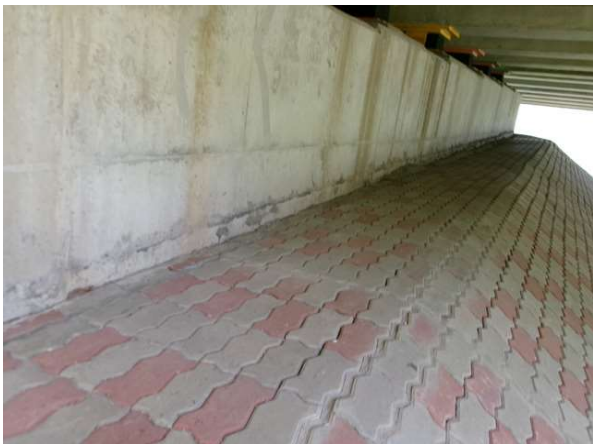
| 손상현황 | • 교대 A2 법면보호콘크리트 균열 | 손상현황 | • 교대 A2 법면보호블럭 침하 |
| 원 인 | • 신축이음 하부 우수유입 | 원 인 | • 신축이음 하부 우수유입 |

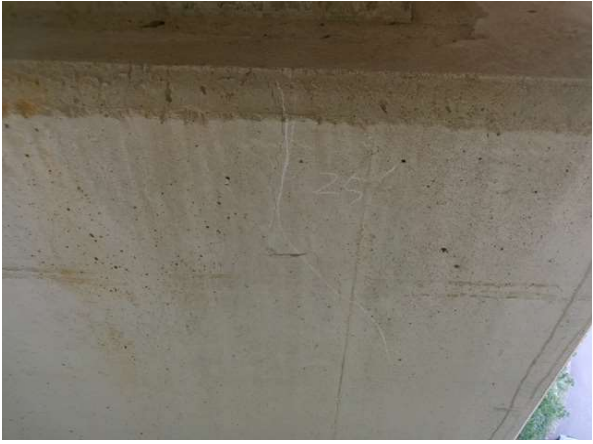
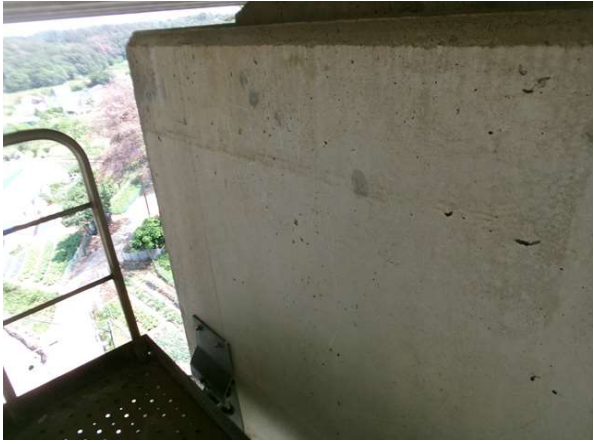
| 손상현황 | • P2 균열(0.3mm미만) | 손상현황 | • P2 망상균열 |
| 원 인 | • 건조수축, 거푸집 조기탈거 등 | 원 인 | • 건조수축, 거푸집 조기탈거 등 |

| 조치방안 | • 표면처리 | 조치방안 | • 표면처리 |

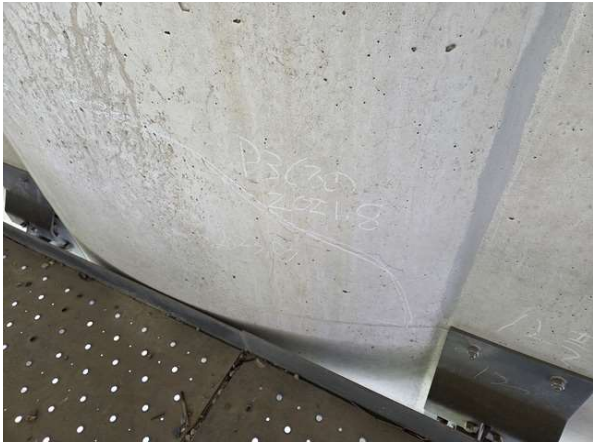
| 손상현황 | • P3 균열(0.3mm미만) | 손상현황 | • P3 균열(0.3mm미만) |
| 원 인 | • 건조수축, 거푸집 조기탈거 등 | 원 인 | • 건조수축, 거푸집 조기탈거 등 |

| 조치방안 | • 표면처리 | 조치방안 | • 표면처리 |

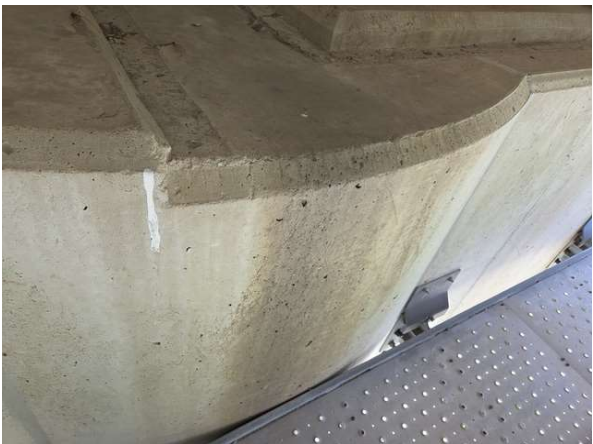
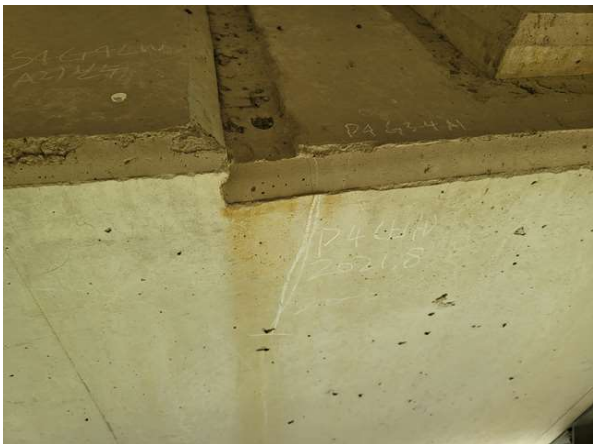
| 손상현황 | • P3 표면오염 | 손상현황 | • P2 균열(0.3mm미만) |
| 원 인 | • 신축이음 하부 우수유입 등 | 원 인 | • 건조수축, 거푸집 조기탈거 등 |

| 조치방안 | • 주의관찰 | 조치방안 | • 표면처리 |

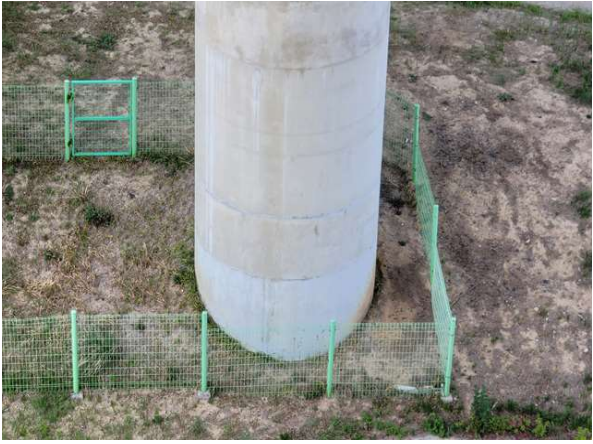
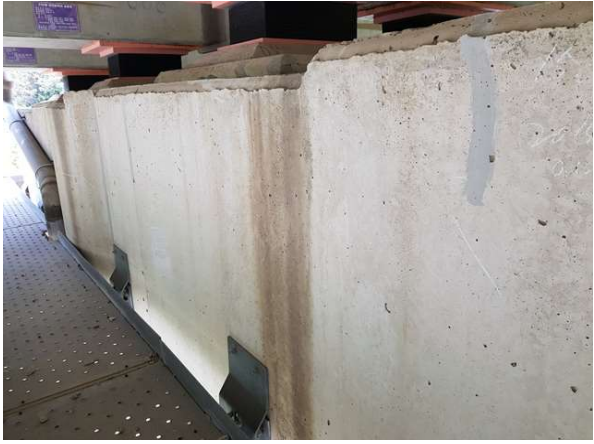
| 손상현황 | • P5 망상균열 | 손상현황 | • P5 표면오염 |
| 원 인 | • 건조수축, 거푸집 조기탈거 등 | 원 인 | • 신축이음 하부 우수유입 등 |

| 조치방안 | • 표면처리 | 조치방안 | • 주의관찰 |

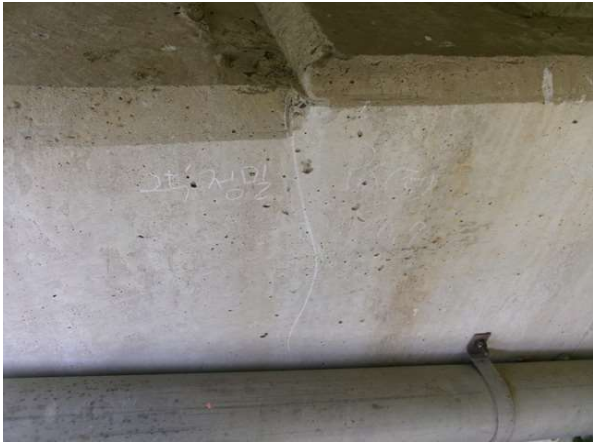
| 손상현황 | • P5 균열(0.3mm미만) | 손상현황 | • P5 균열(0.3mm미만) |
| 원 인 | • 건조수축, 거푸집 조기탈거 등 | 원 인 | • 건조수축, 거푸집 조기탈거 등 |

| 조치방안 | • 표면처리 | 조치방안 | • 표면처리 |

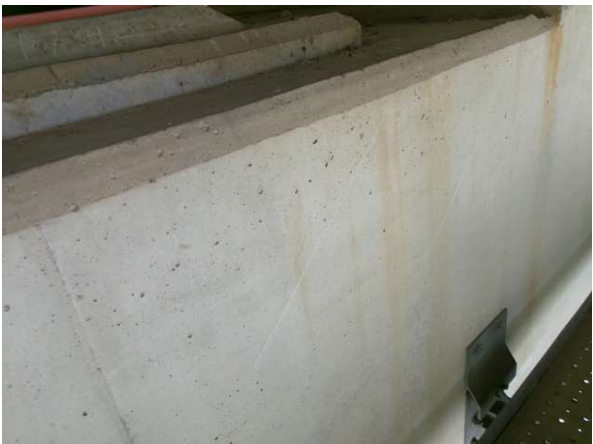
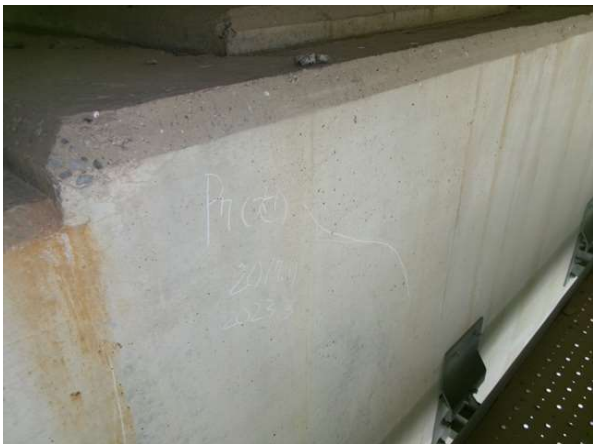
| 손상현황 | • P7 균열(0.3mm미만) | 손상현황 | • P7 균열(0.3mm미만) |
| 원 인 | • 건조수축, 거푸집 조기탈거 등 | 원 인 | • 건조수축, 거푸집 조기탈거 등 |

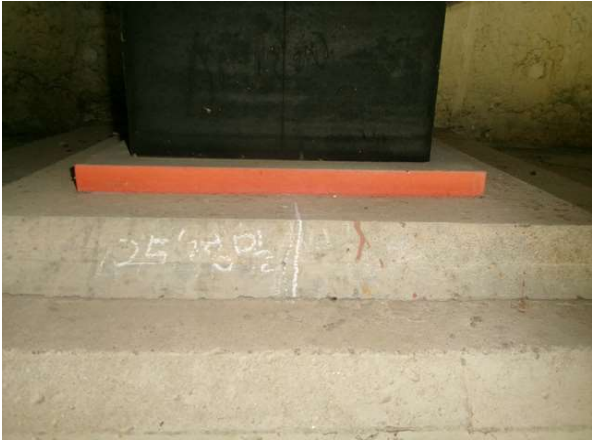
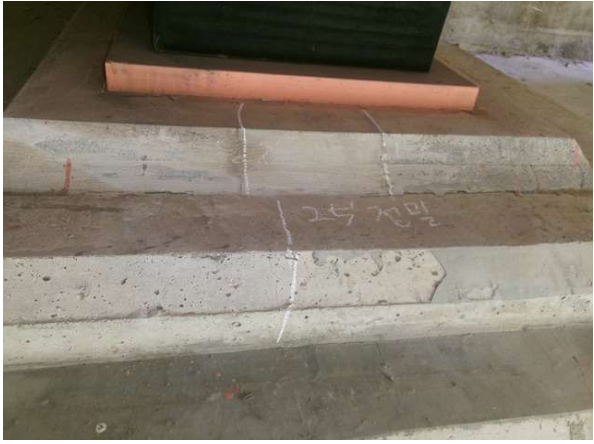
| 손상현황 | • A1-SH2 몰탈균열 (0.3mm미만) | 손상현황 | • A1-SH6 받침콘크리트균열 (0.3mm미만) |
| 원 인 | • 건조수축, 거푸집 조기탈거 등 | 원 인 | • 건조수축, 거푸집 조기탈거 등 |

| 조치방안 | • 표면처리 | 조치방안 | • 표면처리 |

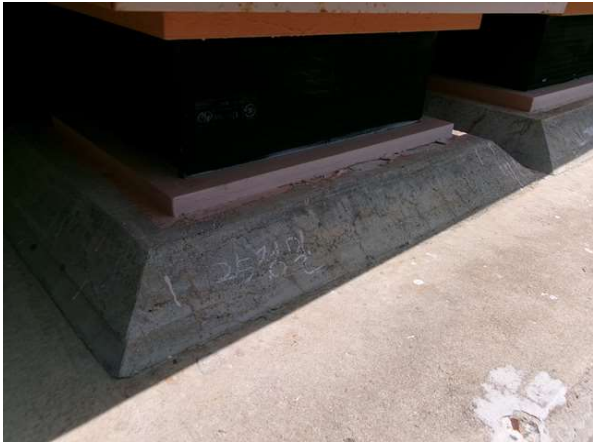
| 손상현황 | • A2-SH7 Plate 부식 | 손상현황 | • P2-SH7 (A2) 몰탈 망상균열 |
| 원 인 | • 우수유입, 외기노출, 공용기간 경과 등 | 원 인 | • 건조수축, 거푸집 조기탈거 등 |

| 조치방안 | • 재도장 | 조치방안 | • 표면처리 |

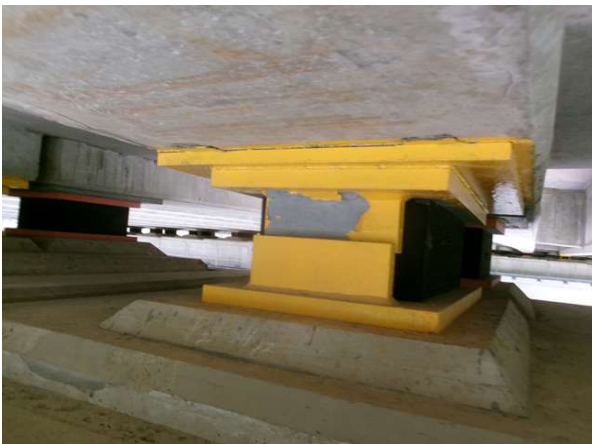
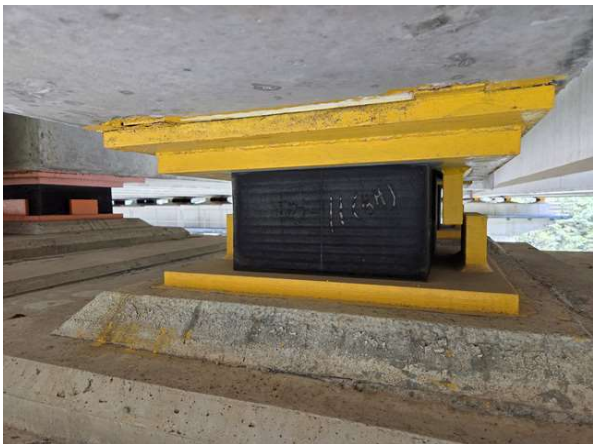
| 손상현황 | • P2-SH3(A2) 스톱퍼 도장박리 | 손상현황 | • P3-SH6(A2) 탄성패드 밀립 |
| 원 인 | • 우수유입, 외기노출, 공용기간 경과 등 | 원 인 | • 마찰력부족 및 감소, 시공오차 |

| 조치방안 | • 재도장 | 조치방안 | • 재설치 |

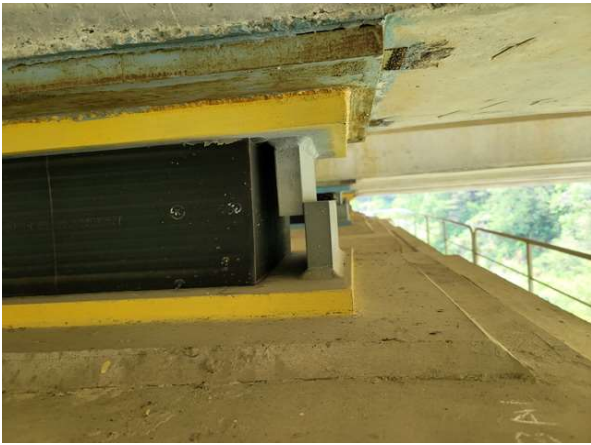
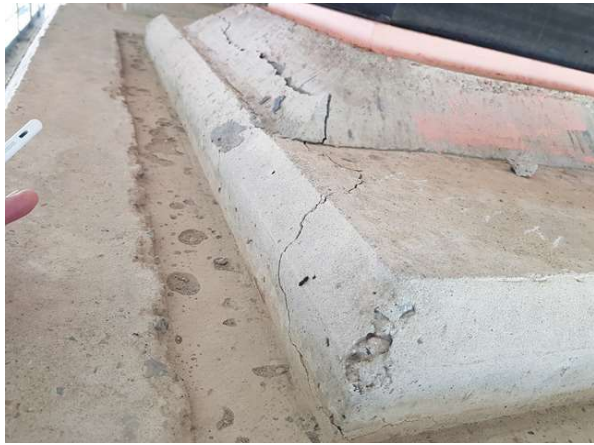
| 손상현황 | • P4-SH3(A2) 스토퍼 밀착 | 손상현황 | • P5-SH1(A1) 받침콘크리트 들뜸 |
| 원 인 | • 마찰력부족 및 감소, 시공오차 | 원 인 | • 건조수축, 거푸집 조기탈거 등 |

| 조치방안 | • 주의관찰 | 조치방안 | • 단면보수 |

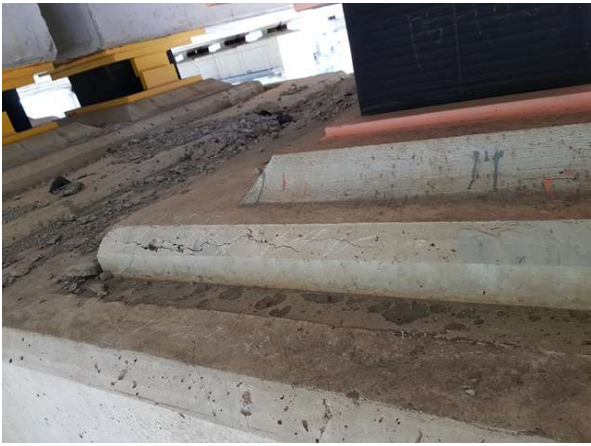
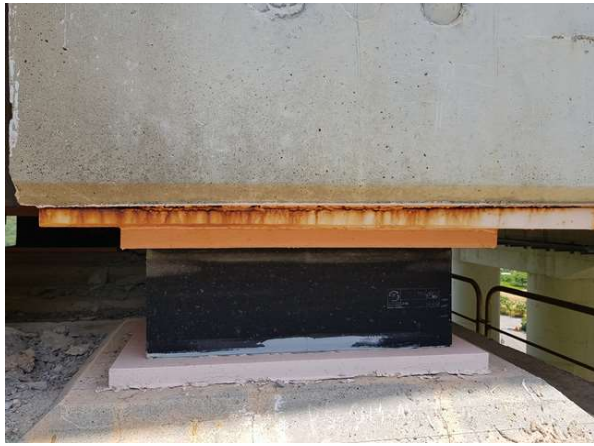
또한, 교량받침(P5)에서 탄성패드 밀림(슬라이딩)이 발생한 것으로 확인되었으며, 탄성패드에 대한 이탈, 스톱퍼 파손 등의 손상이 반복될 시에는 장기적인 구조물의 건전한 거동을 위해서는 일체형 탄성받침으로 교체를 고려할 필요가 있을 것으로 판단된다.

| 손상현황 | • P5-SH5(A2) 받침콘크리트 들뜸 | 손상현황 | • P5-SH7(A1) 탄성패드 밀립 |
| 원 인 | • 건조수축, 거푸집 조기탈거 등 | 원 인 | • 마찰력부족 및 감소, 시공오차 |

| 조치방안 | • 단면보수 | 조치방안 | • 주의관찰 |

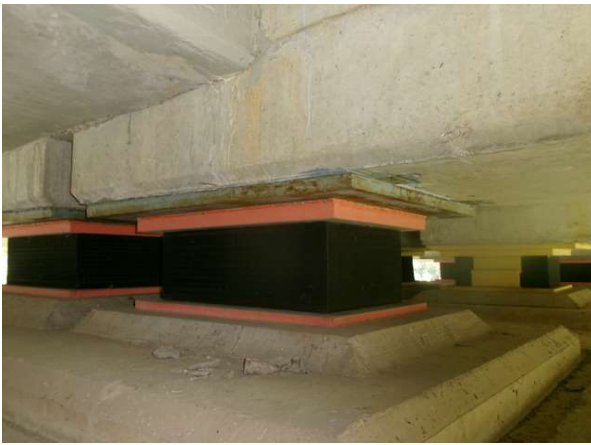
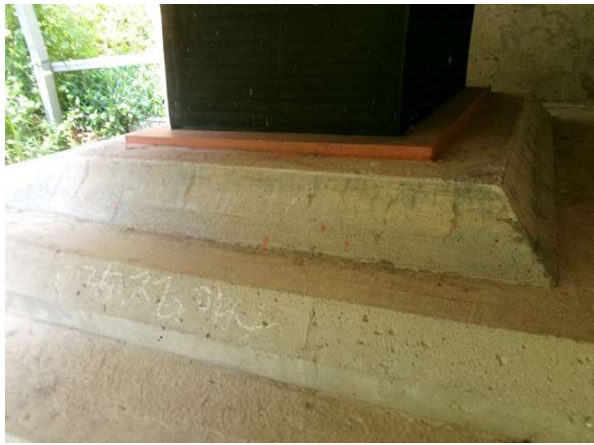
| 손상현황 | • P7-SH3(A1) Plate 부식 | 손상현황 | • A2-SH7 받침콘크리트균열(0.3mm미만) |
| 원 인 | • 우수유입, 외기노출, 공용기간 경과 등 | 원 인 | • 건조수축, 거푸집 조기탈거 등 |

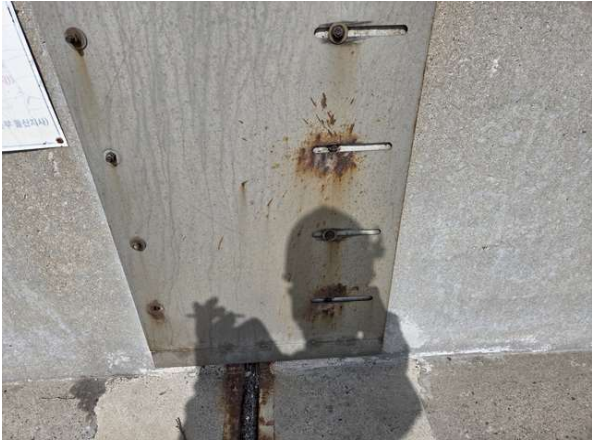
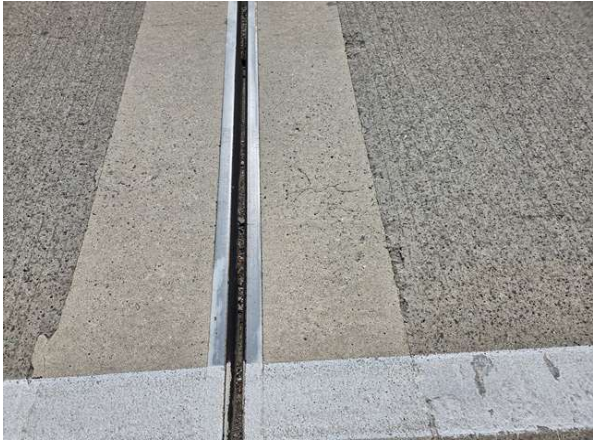
| 손상현황 | • P3 차수판 볼트파손 | 손상현황 | • P3 후타재 망상균열(0.5m×0.5m) |
| 원 인 | • 차량통행, 장기공용 등 | 원 인 | • 건조수축 장기공용 등 |

| 조치방안 | • 정비 | 조치방안 | • 주의관찰 |

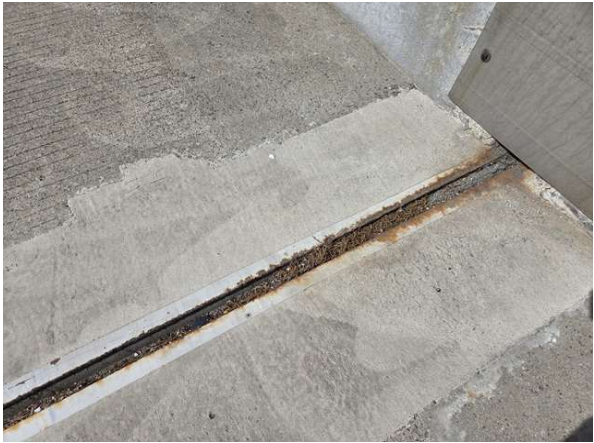
| 손상현황 | • P5 본체 부식(L=2.0m) | 손상현황 | • P5 유간 토사퇴적(L=1.0m) |
| 원 인 | • 우수유입, 공용중 열화 등 | 원 인 | • 차량통행, 장기공용 등 |

| 조치방안 | • 재도장 | 조치방안 | • 정비 |

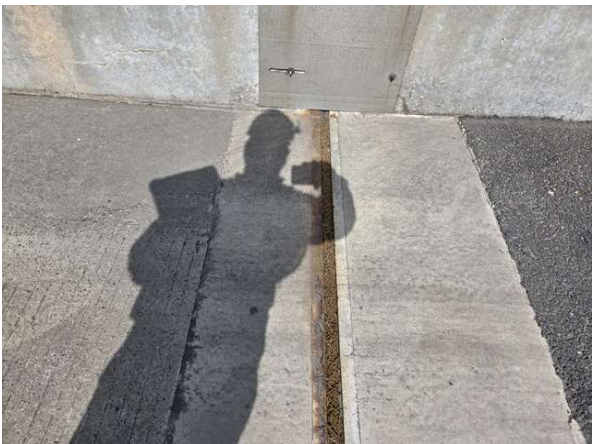
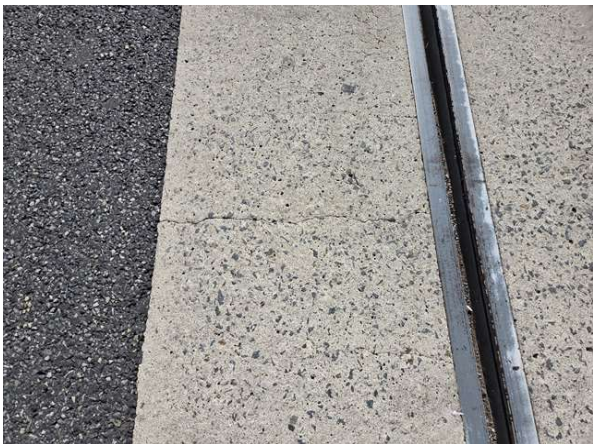
| 손상현황 | • A2 유간 토사퇴적(L=1.0m) | 손상현황 | • A2 후타재 균열(L=0.5m) |
| 원 인 | • 차량통행, 장기공용 등 | 원 인 | • 건조수축 장기공용 등 |

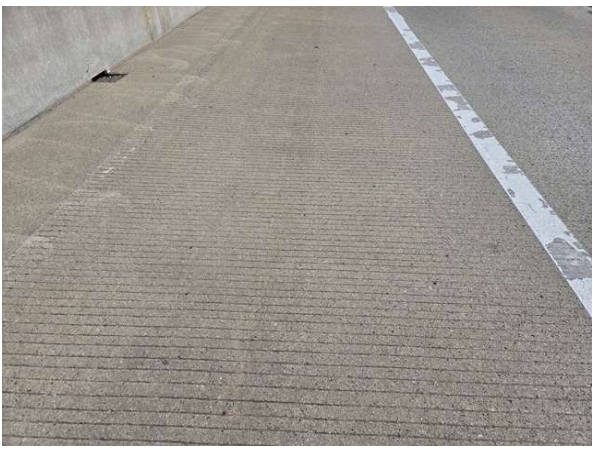
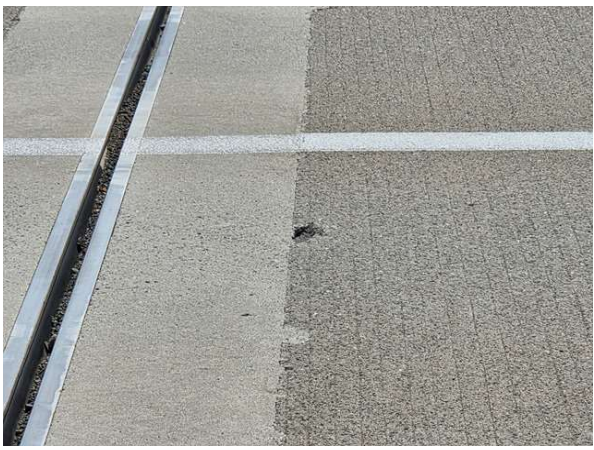
| 손상현황 | • 교면포장 S3 콘크리트 망상균열 | 손상현황 | • 교면포장 S3 포장 파손 |
| 원 인 | • 건조수축 등 | 원 인 | • 외부 충격 등 |

| 조치방안 | • 주의관찰 | 조치방안 | • 주의관찰 |

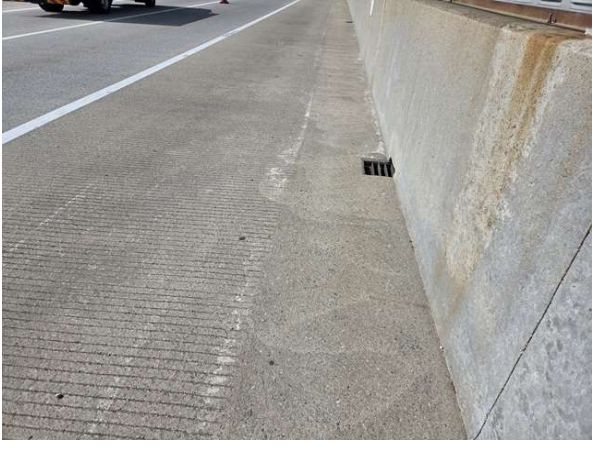
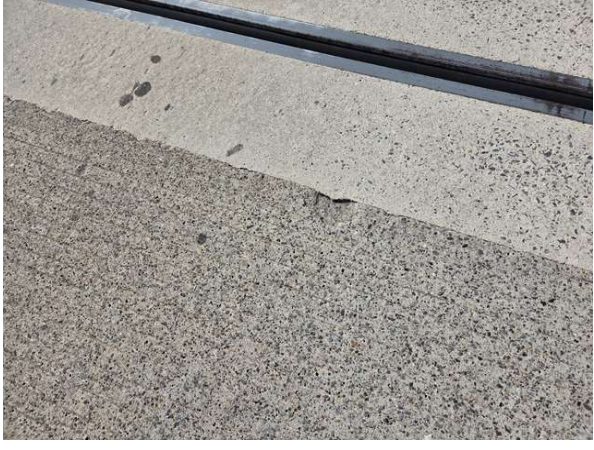
| 손상현황 | • 교면포장 S5 콘크리트 망상균열 | 손상현황 | • 교면포장 S6 포장 파손 |
| 원 인 | • 건조수축 등 | 원 인 | • 외부 충격 등 |

| 조치방안 | • 주의관찰 | 조치방안 | • 주의관찰 |

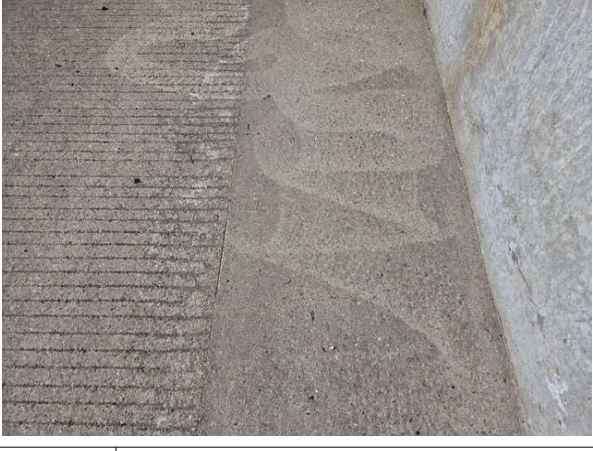
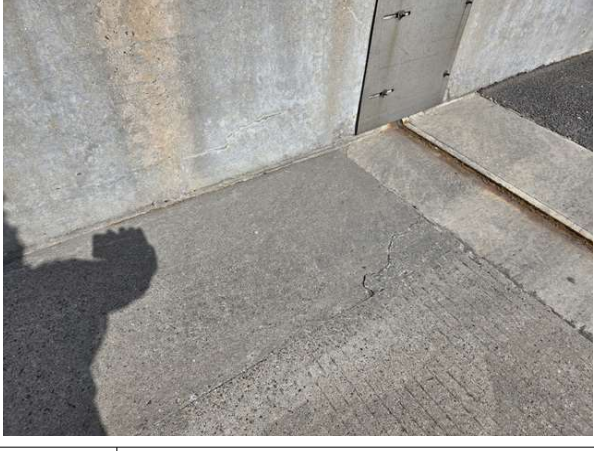
| 손상현황 | • 교면포장 S7 콘크리트 망상균열 | 손상현황 | • 교면포장 S8 체수(현재상태 양호) |
| 원 인 | • 건조수축 등 | 원 인 | • 배수불량 등 |

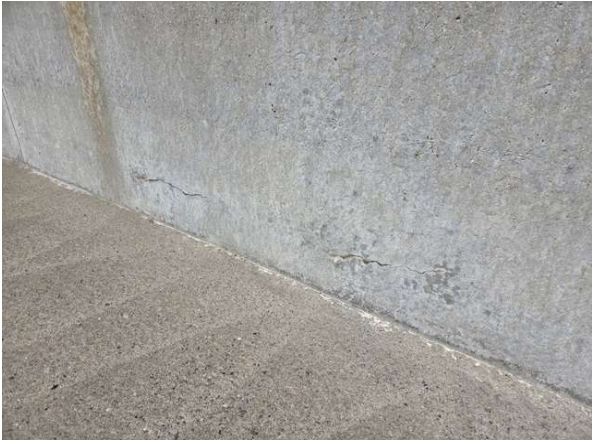
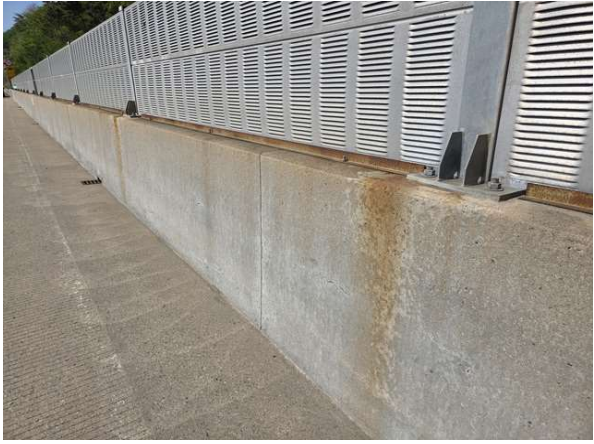
| 손상현황 | • S1 방호벽 균열(0.3mm미만) | 손상현황 | • S2방호벽 표면오염 |
| 원 인 | • 건조수축, 거푸집 조기탈거 등 | 원 인 | • 공용기간 증가 등 |

| 조치방안 | • 주의관찰 | 조치방안 | • 주의관찰 |

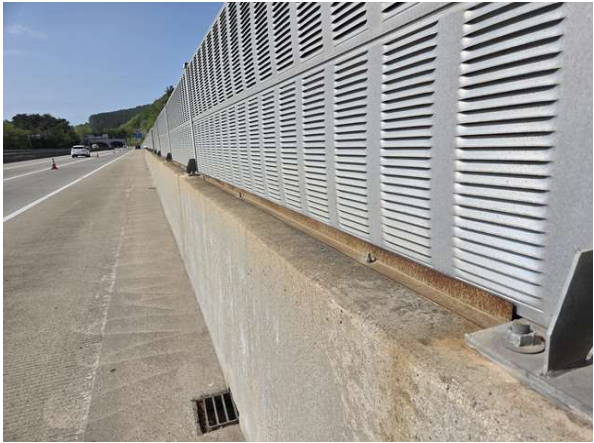
| 손상현황 | • S4 중분대 긁힘 | 손상현황 | • S5 방음벽 고정대 부식 |
| 원 인 | • 외부 충격 등 | 원 인 | • 공용기간 증가 등 |

| 조치방안 | • 주의관찰 | 조치방안 | • 정비 |

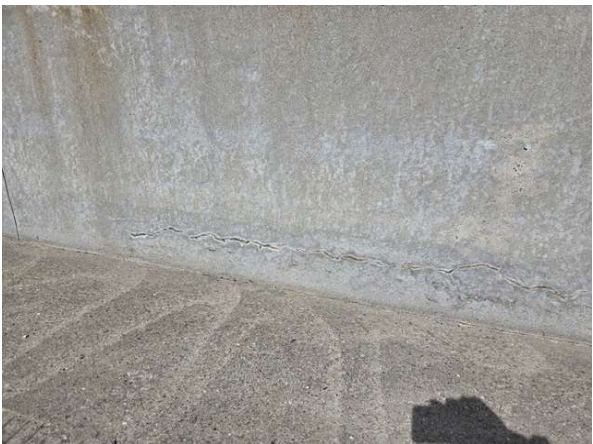
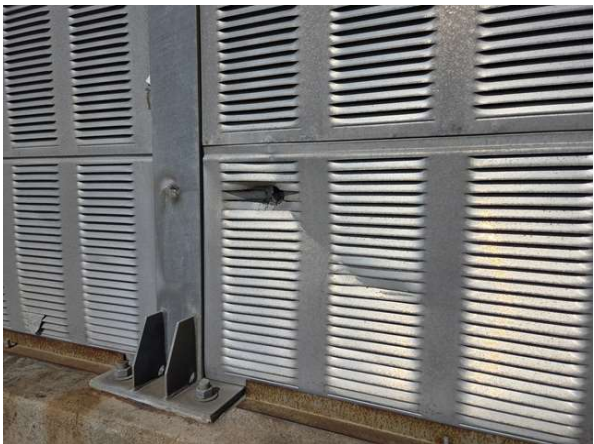
| 손상현황 | • S6 방호벽 균열(0.3mm미만) | 손상현황 | • S7 방음판 파손 |
| 원 인 | • 건조수축, 거푸집 조기탈거 등 | 원 인 | • 외부충격 등 |

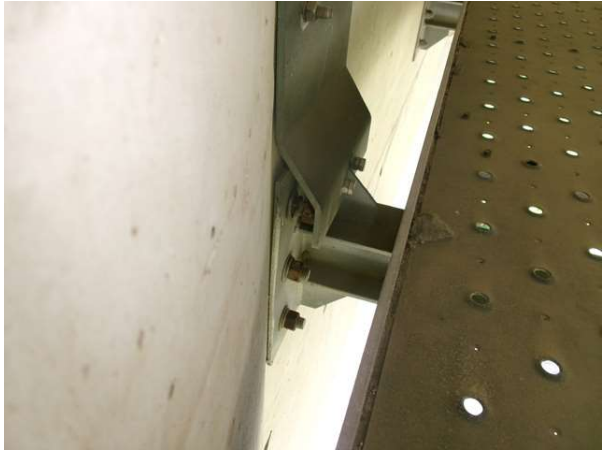
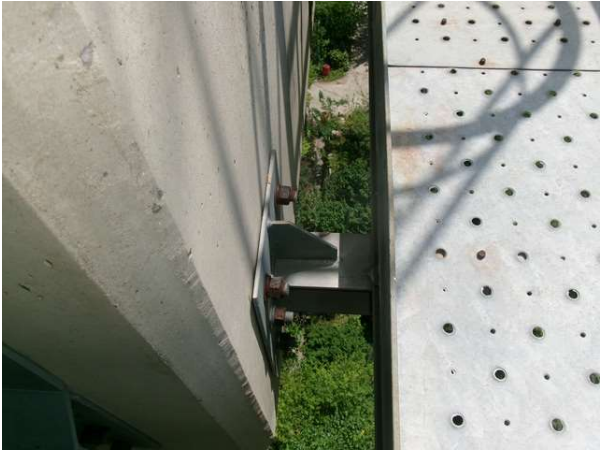
| 손상현황 | • P6 너트 풀림 | 손상현황 | • P6 볼트 부식 |
| 원 인 | • 시공미흡 등 | 원 인 | • 공용기간 증가 등 |

| 조치방안 | • 정비 | 조치방안 | • 정비 |

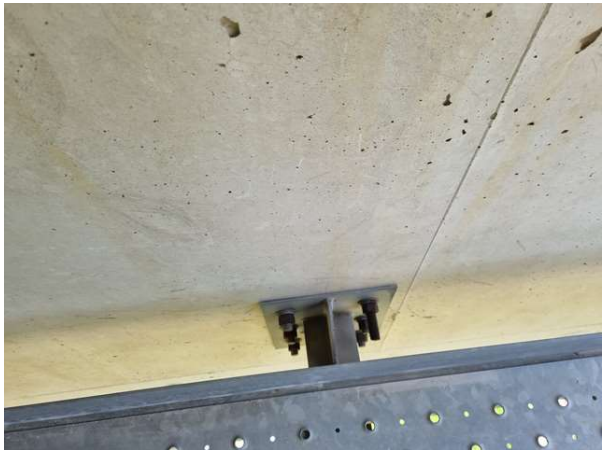
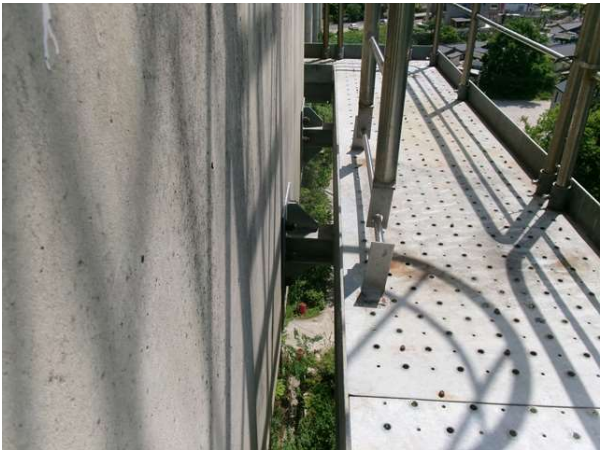
| 손상현황 | • P2 볼트 부식 | 손상현황 | • P6 볼트 부식 |
| 원 인 | • 공용기간 증가 등 | 원 인 | • 공용기간 증가 등 |

| 조치방안 | • 정비 | 조치방안 | • 정비 |
