## 36. 원리2교(울산)

### 36.1 시설물의 개요

본 시설물은 부산광역시 기장군 일광면 원리 산 73-1에 위치한 교량으로 총 연장 280.0m, 폭 15.75m로 시공되어 있다.

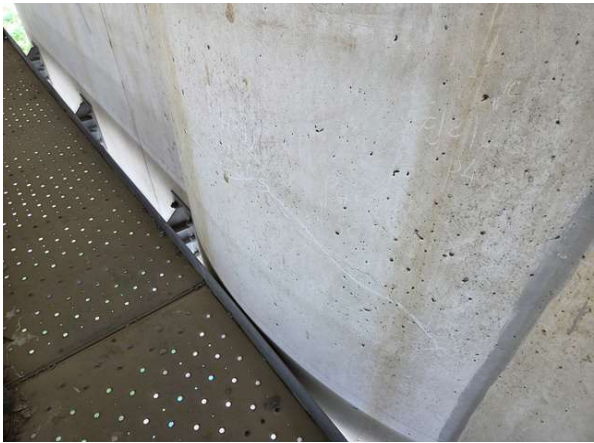
| 손상현황 | • P4 균열(0.3mm미만) | 손상현황 | • P6 균열(0.3mm미만) |
| 원 인 | • 건조수축, 거푸집 조기탈거 등 | 원 인 | • 건조수축, 거푸집 조기탈거 등 |

| 조치방안 | • 표면처리 | 조치방안 | • 표면처리 |

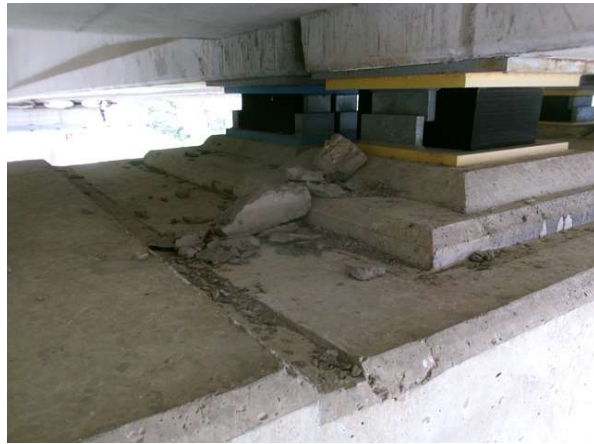
| 손상현황 | • P6 페콘크리트 퇴적 | 손상현황 | • P7 박리 보수 현황 |
| 원 인 | • 시공불량 등 | 원 인 | • - |

- 교각에서 조사된 균열(0.3mm미만), 망상균열의 경우 건조수축, 온도변화, 거푸집 조기탈거, 공용기간 증가에 따른 외기 노출 등의 복합적인 원인에 의한 손상으로 시설물에 영향을 미치는 구조적인 손상은 아닌 것으로 판단되며, 내구성 확보 차원의 표면처리 등의 적절한 보수를 실시하는 것이 바람직하다.
- 조사된 폐콘크리트 퇴적의 경우 시공불량에 의한 손상으로 주기적인 점검을 통한 유지관리를 실시하는 것이 바람직할 것으로 사료된다.

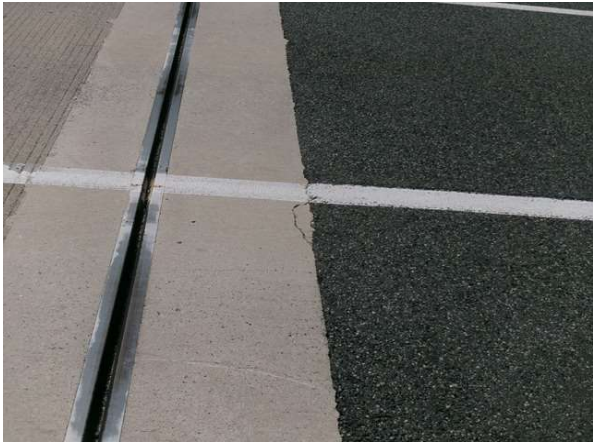
| 손상현황 | • A2 유간 토사퇴적(L=2.0m) | 손상현황 | • A2 후타재 파손 |
| 원 인 | • 차량통행, 장기공용 등 | 원 인 | • 차량통행, 장기공용 등 |

| 조치방안 | • 정비 | 조치방안 | • 주의관찰 |

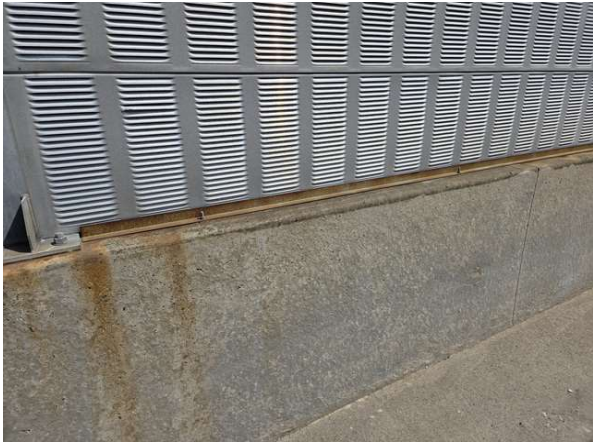
| 손상현황 | • S3 방호벽 표면오염 | 손상현황 | • S4 방음벽 고정대 부식 |
| 원 인 | • 공용기간 증가 등 | 원 인 | • 공용기간 증가 등 |

| 조치방안 | • 주의관찰 | 조치방안 | • 주의관찰 |

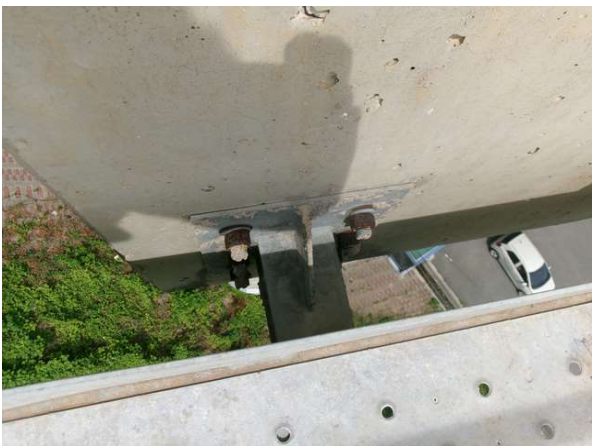
| 손상현황 | • P1 볼트 부식 | 손상현황 | • P4 볼트 부식 |
| 원 인 | • 공용기간 증가 등 | 원 인 | • 공용기간 증가 등 |

| 조치방안 | • 주의관찰 | 조치방안 | • 주의관찰 |
