## 37. 일광IC1교

본 시설물은 부산광역시 기장군 일광면에 위치한 교량으로 총 연장 180m, 폭 8.5m로 시공되어 있다.

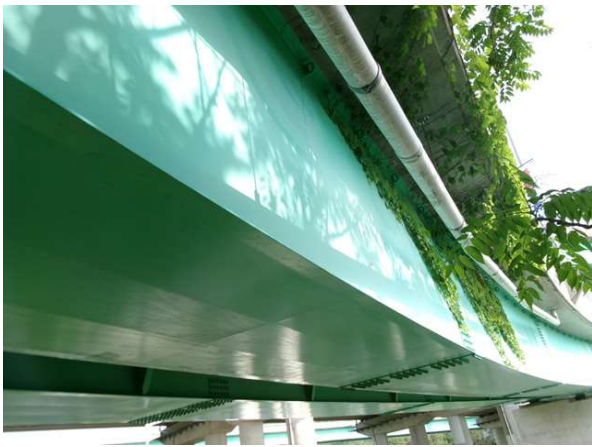
| 손상현황 | • 거더외부 S1-G1 표면열화 | 손상현황 | • 거더외부 S1-G2 표면열화 |
| 원 인 | • 공용년수 증가 등 | 원 인 | • 공용년수 증가 등 |

- 거더 외부에서 조사된 표면열화의 경우 공용연수 증가 등에 의한 손상으로 판단되며, 구조적인 영향을 미치는 손상은 아니며, 도장의 전반적인 상태가 건전한 상태이므로 주의 관찰 후 도장 결함의 전전 여부에 따라 전면 재도장을 고려하는 것이 바람직 할 것으로 사료된다.

| 조치방안 | • 주의관찰 | 조치방안 | • 주의관찰 |

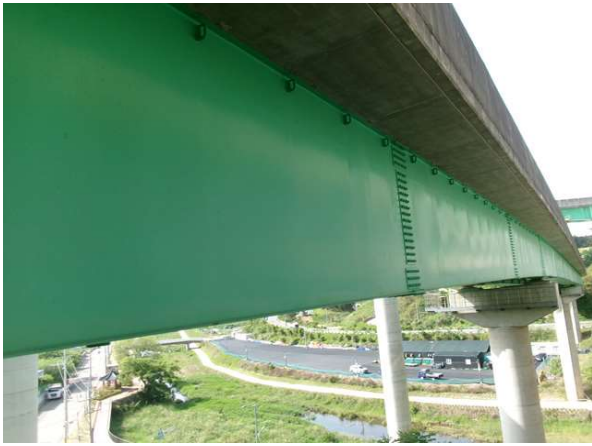
| 손상현황 | • 거더외부 S4-G1 표면열화 | 손상현황 | • 거더외부 S4-G2 표면열화 |
| 원 인 | • 공용년수 증가 등 | 원 인 | • 공용년수 증가 등 |

| 조치방안 | • 주의관찰 | 조치방안 | • 주의관찰 |

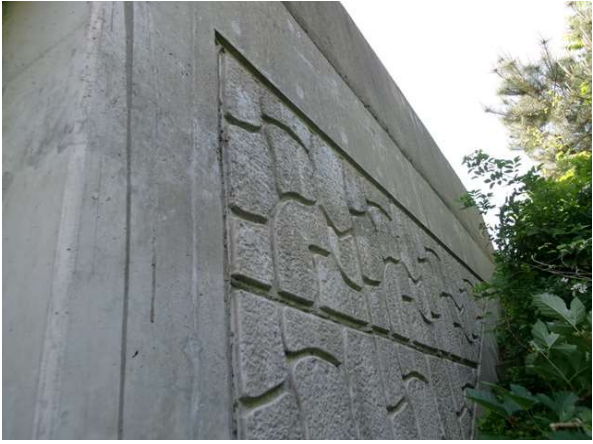
| 손상현황 | • A1 균열부백태(0.25×2.0) | 손상현황 | • A1 파손(0.1×0.1) |
| 원 인 | • 건조수축, 균열부 우수유입 등 | 원 인 | • 다짐불량, 거푸집 조기탈거 등 |

- 교대에서 조사된 균열(0.3mm미만), 균열부백태의 경우 거푸집 조기탈거, 건조수축, 균열부 우수유입 등에 의한 손상으로 구조적인 영향을 미치는 손상은 아니나 부재의 특성상 우수유입이 용이하여 손상부 우수유입으로 인한 2차손상의 발생방지 및 내구성 확보 차원의 표면처리 등 적절한 보수를 실시하는 것이 바람직할 것으로 사료된다.
- 조사된 파손,의 경우 거푸집 조기탈거, 다짐불량 등에 의한 손상으로 구조적인 영향을 미치는 손상은 아니나 부재의 특성상 우수유입이 용이하여 손상부 우수유입으로 인한 손상의 진전방지 및 내구성 확보 차원의 단면보수 등 적절한 보수를 실시하고 재발생 여부를 확인하는 유지관리를 실시하는 것이 바람직할 것으로 사료된다.
- 조사된 마감불량의 경우 시공불량, 공용연수 증가 등에 의한 손상으로 구조적인 영향을 미치는 손상은 아니며, 즉각적인 보수 보다는 추후 손상의 진전시 적절한 보수를 실시하는 것이 바람직할 것으로 사료된다.
- 조사된 케이블압착의 경우 유간협착 등에 의한 손상으로 즉각적인 보수 보다는 추후 손상의 진전시, 정비 등 적절한 보수를 실시하는게 바람직하다고 판단된다.

| 조치방안 | • 표면처리 | 조치방안 | • 단면보수 |

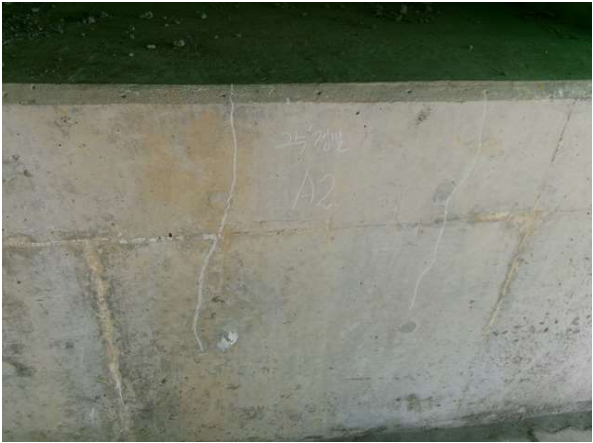
| 손상현황 | • A1 균열(0.3mm미만) | 손상현황 | • A2 마감불량 |
| 원 인 | • 건조수축, 거푸집 조기탈거 등 | 원 인 | • 시공불량, 공용년수 증가 등 |

| 조치방안 | • 표면처리 | 조치방안 | • 주의관찰 |

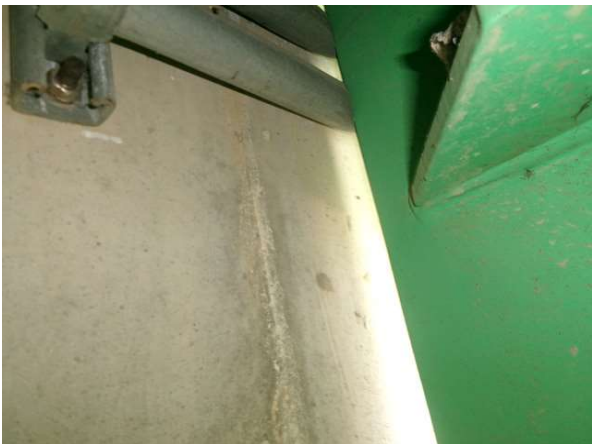
| 손상현황 | • A2 케이블 압착 | 손상현황 | • A2 파손 보수현황 |
| 원 인 | • 유간협착 등 | 원 인 | • - |

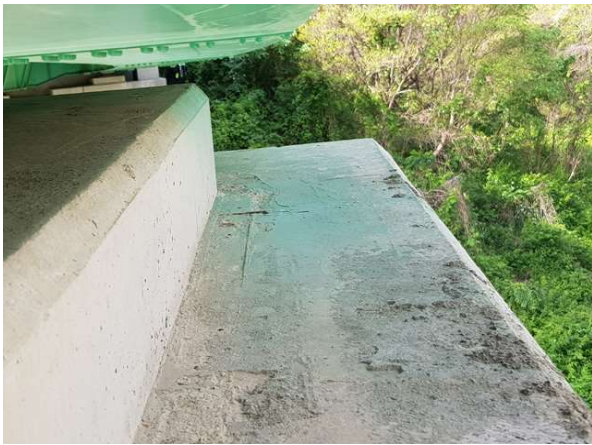
| 손상현황 | • P1 철근노출 | 손상현황 | • P1 철근노출 |
| 원 인 | • 시공불량, 피복부족 등 | 원 인 | • 시공불량, 피복부족 등 |

- 교각에서 조사된 균열(0.3mm미만), 망상균열의 경우 거푸집 조기탈거, 건조수축 등 복합적인 원인에 의한 손상으로 구조적인 영향을 미치는 손상은 아니나 부재의 내구성 확보 차원의 표면처리 등의 적절한 보수를 실시하고 재발생 여부를 확인하는 유지관리가 필요하다.
- 조사된 파손, 재료분리, 철근노출의 경우 외부충격, 다짐부족, 거푸집 조기탈거, 피복부족 등에 의한 손상으로 구조적인 영향을 미치는 손상은 아니나 부재의 내구성 확보 차원의 단면보수, 단면보수(방청) 등의 적절한 보수를 실시하고 재발생 여부를 확인하는 유지관리가 필요하다.

| 조치방안 | • 단면보수(방청) | 조치방안 | • 단면보수(방청) |

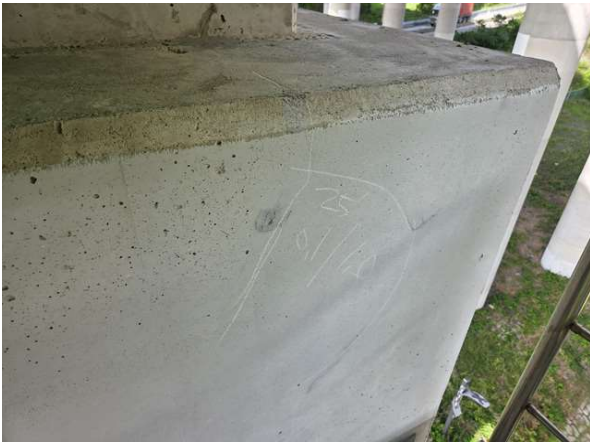
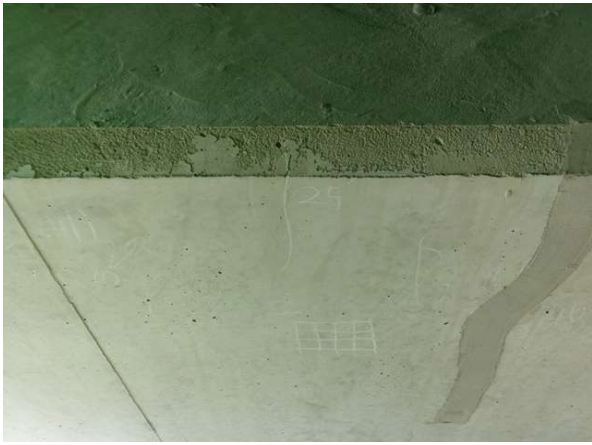
| 손상현황 | • P2 균열(0.3mm미만) | 손상현황 | • P3 균열(0.3mm미만) |
| 원 인 | • 건조수축, 거푸집 조기탈거 등 | 원 인 | • 건조수축, 거푸집 조기탈거 등 |

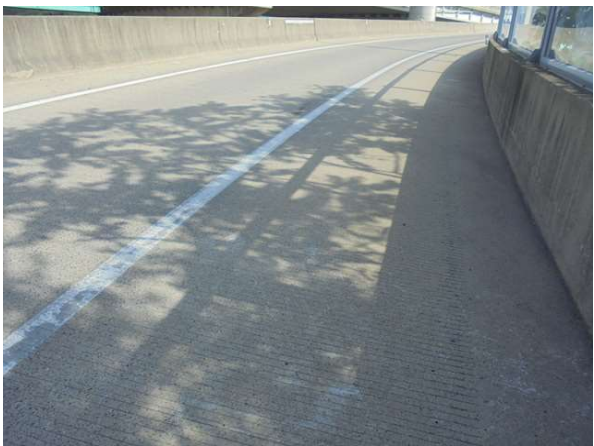
| 손상현황 | • S1 포장 균열(L=2.5m) | 손상현황 | • S1 포장 망상균열 |
| 원 인 | • 건조수축, 반복윤하중 등 | 원 인 | • 건조수축, 반복윤하중 등 |

| 조치방안 | • 주의관찰 | 조치방안 | • 주의관찰 |

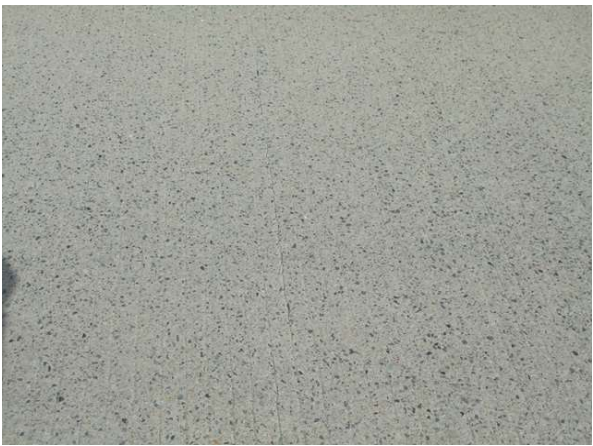
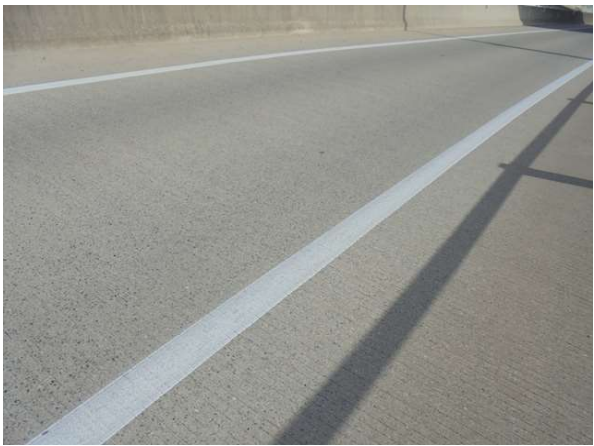
| 손상현황 | • S1 포장 균열(L=2.5m) | 손상현황 | • S2 포장 망상균열 |
| 원 인 | • 건조수축, 반복윤하중 등 | 원 인 | • 건조수축, 반복윤하중 등 |

| 조치방안 | • 주의관찰 | 조치방안 | • 주의관찰 |

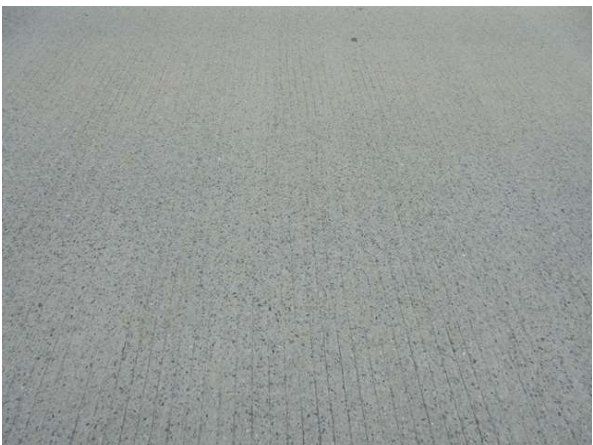
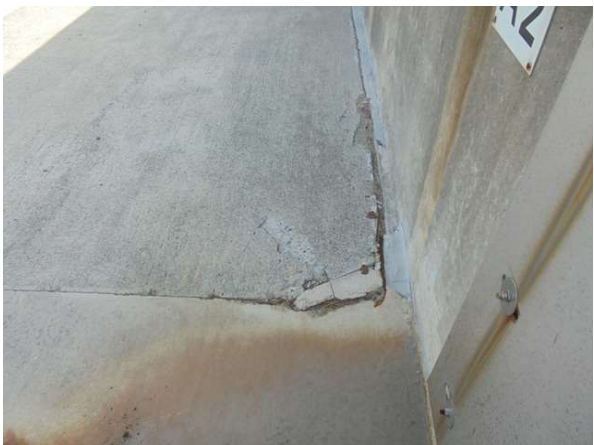
| 손상현황 | • S3 포장 균열(L=2.5m) | 손상현황 | • S4 A2접속부 파손(1.0×0.3) |
| 원 인 | • 건조수축, 반복윤하중 등 | 원 인 | • 공용기간 증가, 반복윤하중 등 |

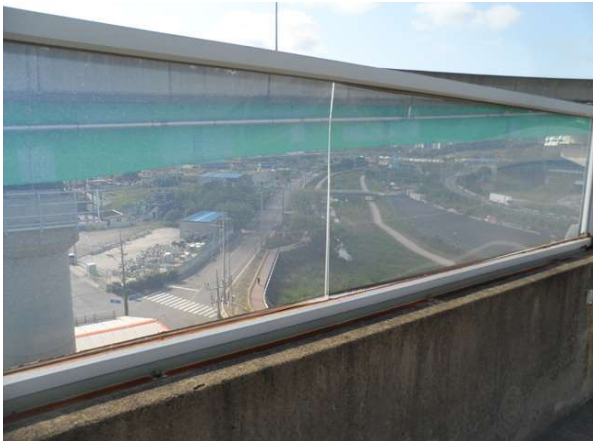
| 손상현황 | • S4 방음판 파손(L=2.0m) | 손상현황 | • S4 방음판 파손(L=4.0m) |
| 원 인 | • 외부충격, 공용연수 증가 등 | 원 인 | • 외부충격, 공용연수 증가 등 |

| 조치방안 | • 주의관찰 | 조치방안 | • 주의관찰 |

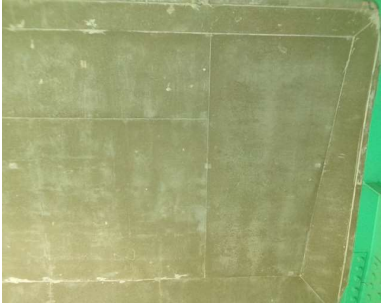
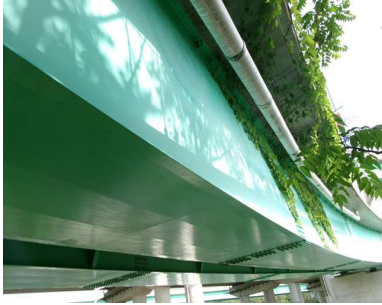
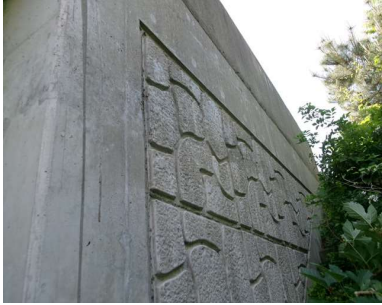
| <p>① 바닥판하면균열(0.3mm미만) - 진전 여부확인s4</p> | <p>② 거더외부 표면열화 - 진전 여부확인s1</p> | <p>③ 교대 균열부백태 - 진전 여부확인a1</p> |
