## 39. 일광IC교(울산)

본 시설물은 부산광역시 기장군 일광면 화전리 산 63-1에 위치한 교량으로 총 연장 315.0m, 폭 15.74m로 시공되어 있다.

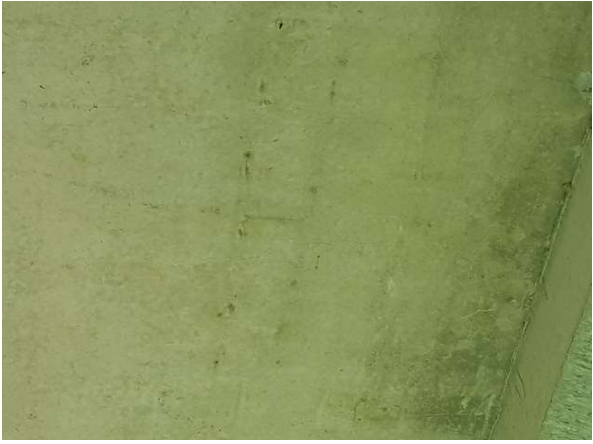
| 손상현황 | • S2 균열(0.3mm미만) | 손상현황 | • S2 망상균열(0.5m×1.0m) |
| 원 인 | • 건조수축, 거푸집 조기 탈거 등 | 원 인 | • 건조수축, 거푸집 조기 탈거 등 |

| 조치방안 | • 표면처리 | 조치방안 | • 표면처리 |

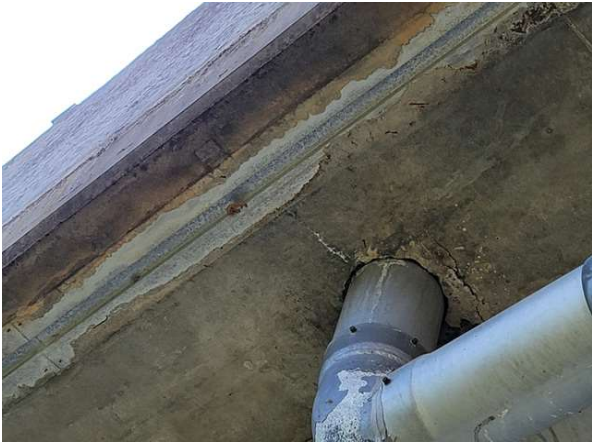
| 손상현황 | • S2 균열부 백태(0.1m×0.2m) | 손상현황 | • S2 층분리(0.3m×0.3m) |
| 원 인 | • 습기흡착, 우수유입 등 | 원 인 | • 다짐부족, 거푸집 조기 탈거 등 |

| 조치방안 | • 표면처리 | 조치방안 | • 단면보수 |

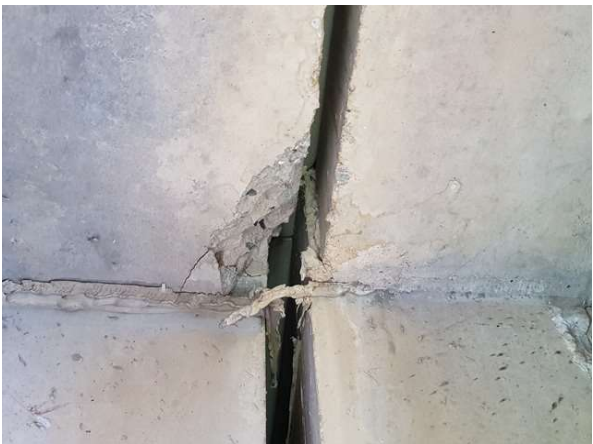
| 손상현황 | • S2 파손(0.1m×0.2m) | 손상현황 | • S9 박락(협착) (0.2m×0.5m) |
| 원 인 | • 다짐부족, 거푸집 조기탈거 등 | 원 인 | • 신축거동, 시공미흡 등 |

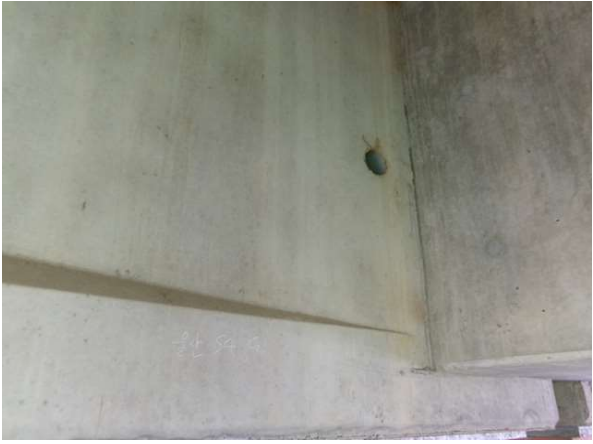
| 손상현황 | • S4-G2 인양홀 파손(0.1m×0.1m) | 손상현황 | • S4-G6 재료분리(2.0m×0.7m) |
| 원 인 | • 시공불량 등 | 원 인 | • 시공불량, 다짐부족 등 |

| 조치방안 | • 단면보수 | 조치방안 | • 단면보수 |

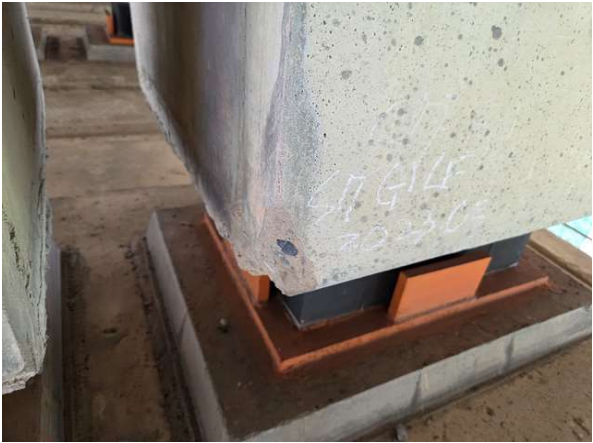
| 손상현황 | • S7-G1 콘크리트 박락(0.3m×0.3m) | 손상현황 | • S7-G7 인양홀 파손(0.1m×0.1m) |
| 원 인 | • 시공불량, 외부충격 등 | 원 인 | • 시공불량 등 |

| 조치방안 | • 단면보수 | 조치방안 | • 단면보수 |

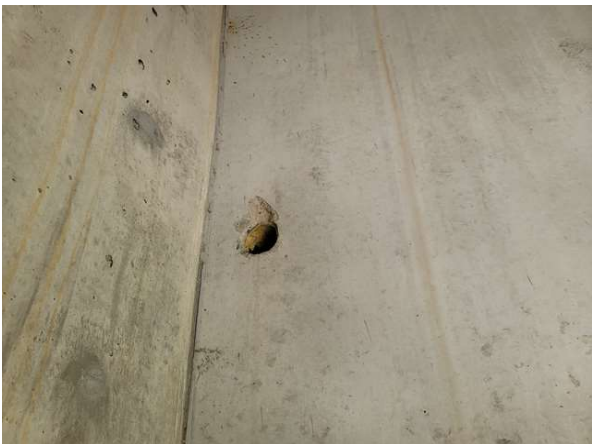
| 손상현황 | • S8-G3 인양홀 파손(0.1m×0.1m) | 손상현황 | • 거더 S9-G3 인양홀 파손 보수완료 |
| 원 인 | • 시공불량 등 | 원 인 | • - |

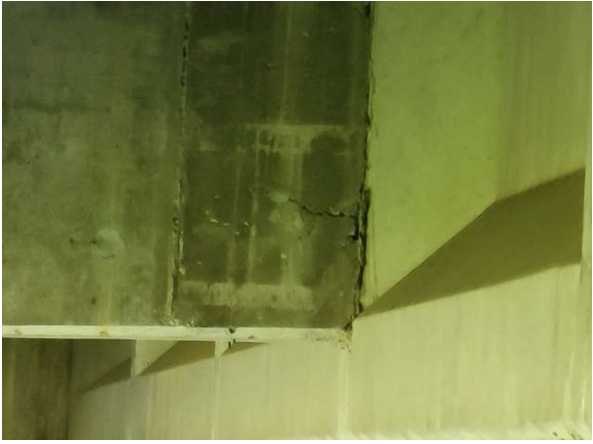
| 손상현황 | • 가로보 S1 재료분리 (0.2m×0.3m) | 손상현황 | • 가로보 S2 재료분리 (0.2m×0.2m) |
| 원 인 | • 다짐부족, 거푸집 조기탈거 등 | 원 인 | • 다짐부족, 거푸집 조기탈거 등 |

| 조치방안 | • 단면보수 | 조치방안 | • 단면보수 |

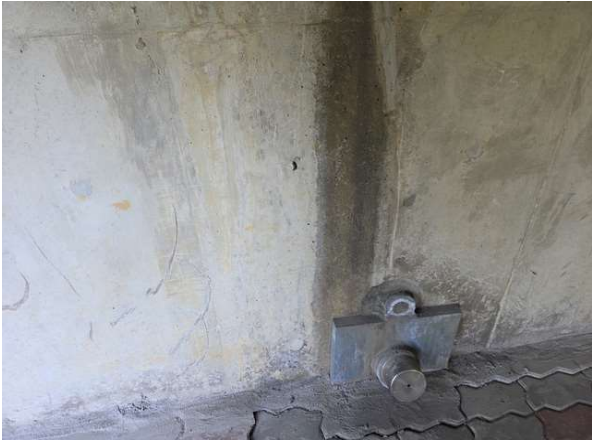
| 손상현황 | • A1 균열부 백태(0.8m×0.25m) | 손상현황 | • A1 표면오염(0.3m×3.0m) |
| 원 인 | • 습기흡착, 우수유입 등 | 원 인 | • 신축이음 하부 우수유입 |

| 조치방안 | • 표면처리 | 조치방안 | • 주의관찰 |

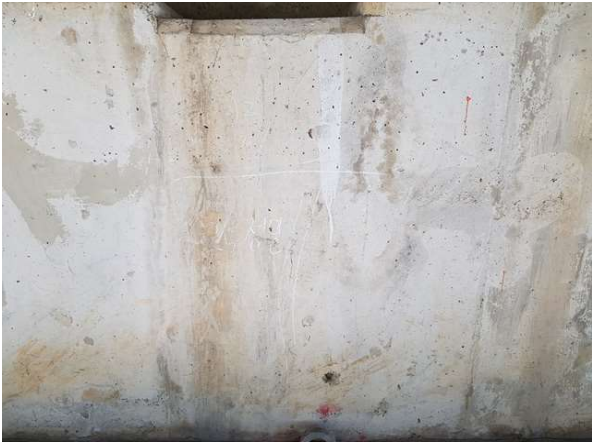
| 손상현황 | • A2 벽체 균열(0.3mm미만) | 손상현황 | • A2 벽체 상면 체수흔적(0.5m×1.2m) |
| 원 인 | • 건조수축, 거푸집 조기탈거 등 | 원 인 | • 신축이음 하부 우수유입 |

| 조치방안 | • 표면처리 | 조치방안 | • 주의관찰 |

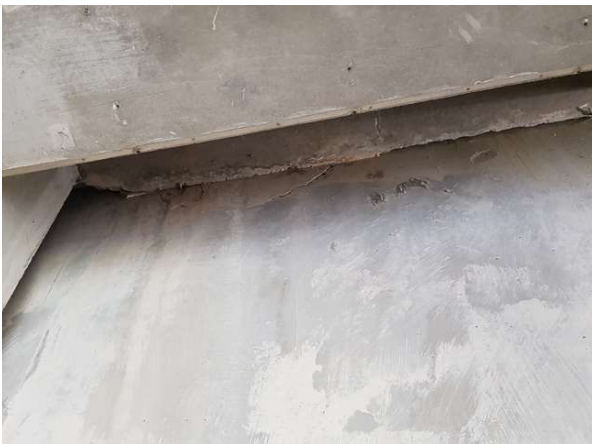
| 손상현황 | • A2 흠벽 들뜸(0.3m×0.3m) | 손상현황 | • A2 흠벽 실란트 파손 |
| 원 인 | • 다짐부족, 거푸집 조기탈거 등 | 원 인 | • 공용연수 증가 등 |

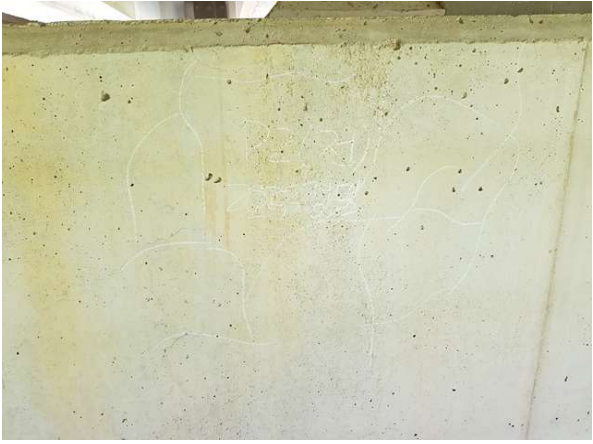
| 손상현황 | • P2 망상균열(1.0m×1.0m) | 손상현황 | • P3 기둥부 망상균열(1.0m×1.2m) |
| 원 인 | • 건조수축, 거푸집 조기탈거 등 | 원 인 | • 건조수축, 거푸집 조기탈거 등 |

| 조치방안 | • 표면처리 | 조치방안 | • 표면처리 |

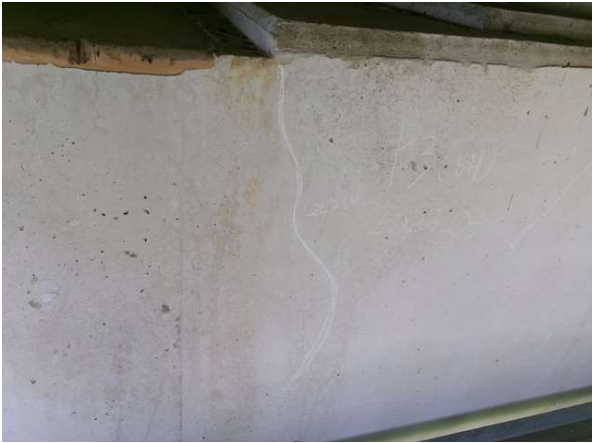
| 손상현황 | • P3 균열(0.3mm미만) | 손상현황 | • P4 기둥부 표면오염(1.0m×10.0m) |
| 원 인 | • 건조수축, 거푸집 조기탈거 등 | 원 인 | • 우수유입 등 |

| 조치방안 | • 표면처리 | 조치방안 | • 주의관찰 |

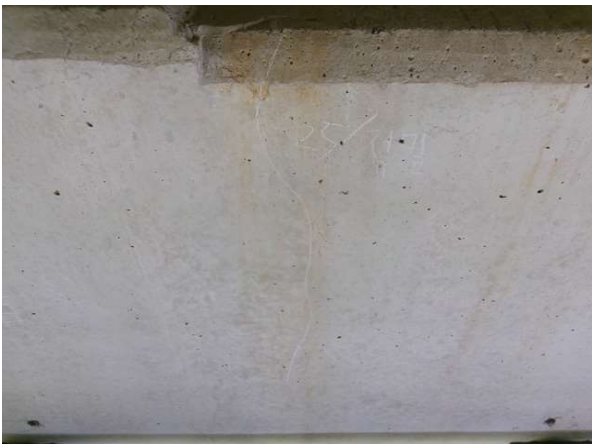
| 손상현황 | • P6 균열(0.3mm미만) | 손상현황 | • P7 균열(0.3mm미만) |
| 원 인 | • 건조수축, 거푸집 조기탈거 등 | 원 인 | • 건조수축, 거푸집 조기탈거 등 |

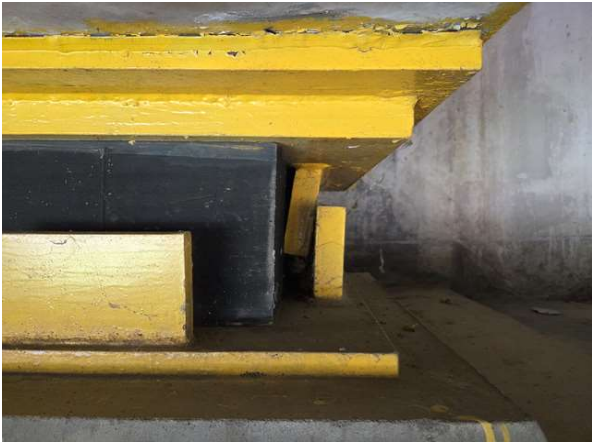
| 손상현황 | • A1-SH4 스토퍼 밀림 | 손상현황 | • A1-SH4 스토퍼 밀착 |
| 원 인 | • 시공 미흡 등 | 원 인 | • 시공 미흡 등 |

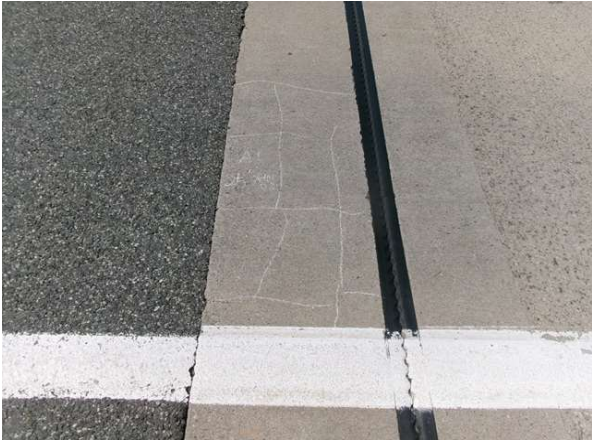
| 손상현황 | • A1 후타재 망상균열 (1.0m×0.5m) | 손상현황 | • P2 본체 부식 (L=1.0m) |
| 원 인 | • 다짐불량, 차량통행 등 | 원 인 | • 우수유입, 공용기간 증가 등 |

| 조치방안 | • 주의관찰 | 조치방안 | • 주의관찰 |

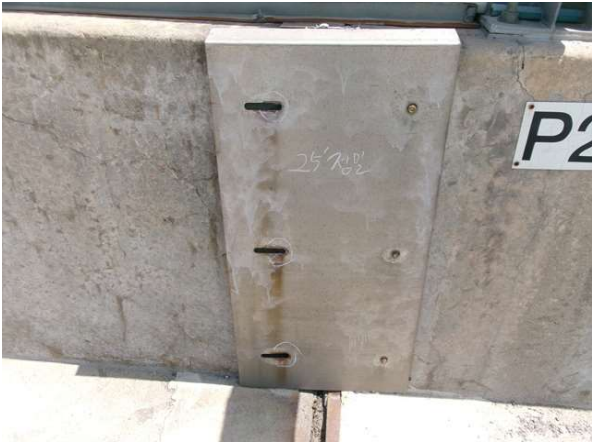
| 손상현황 | • P2 차수판 볼트탈락 | 손상현황 | • P5 후타재 균열 (0.3mm미만) |
| 원 인 | • 공용기간 증가 등 | 원 인 | • 차량통행, 다짐불량 등 |

| 조치방안 | • 주의관찰 | 조치방안 | • 주의관찰 |

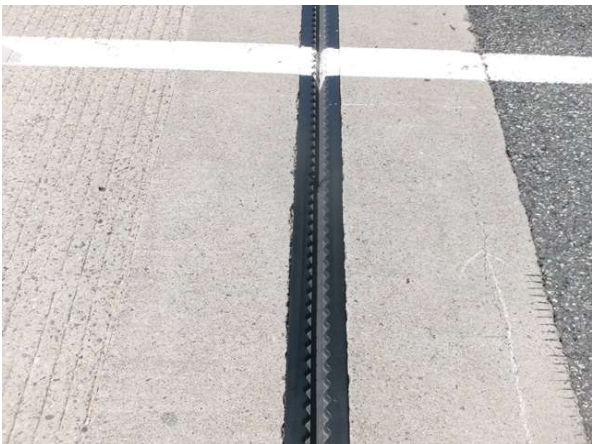
| 손상현황 | • A2 고무재파손 (L=2.0m) | 손상현황 | • A2 유간 토사퇴적 (L=2.0m) |
| 원 인 | • 차량통행, 공용기간 증가 등 | 원 인 | • 공용기간 증가 등 |

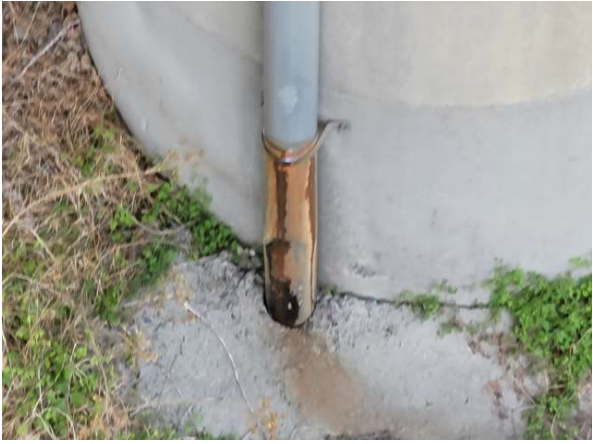
| 손상현황 | • S4 배수관 변형(1EA) | 손상현황 | • S5 배수관 부식(1EA) |
| 원 인 | • 외부충격 등 | 원 인 | • 우수유입 등 |

| 조치방안 | • 정비 | 조치방안 | • 주의관찰 |

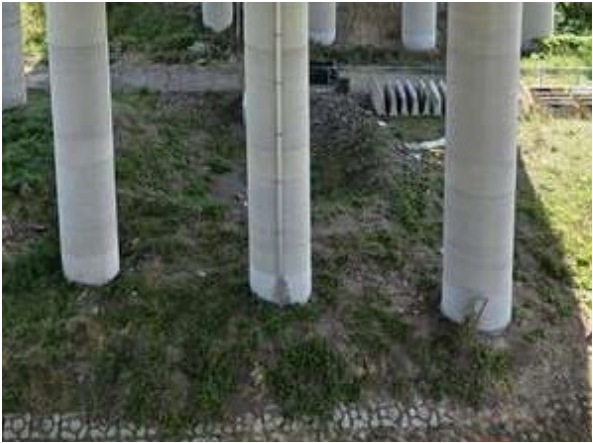
| 손상현황 | • S6 배수관 길이부족(1EA) | 손상현황 | • S6 배수관 부식(1EA) |
| 원 인 | • 시공미흡 등 | 원 인 | • 우수유입 등 |

| 조치방안 | • 정비 | 조치방안 | • 주의관찰 |

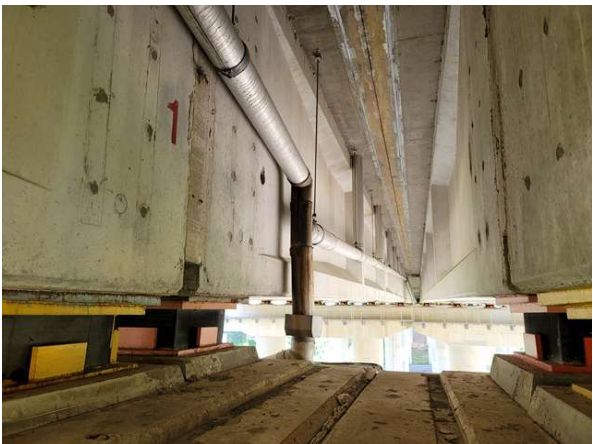
| 손상현황 | • S8 배수관 연결부 누수(1EA) | 손상현황 | • 배수구 상태양호 |
| 원 인 | • 이물질 퇴적 등 | 원 인 | • - |

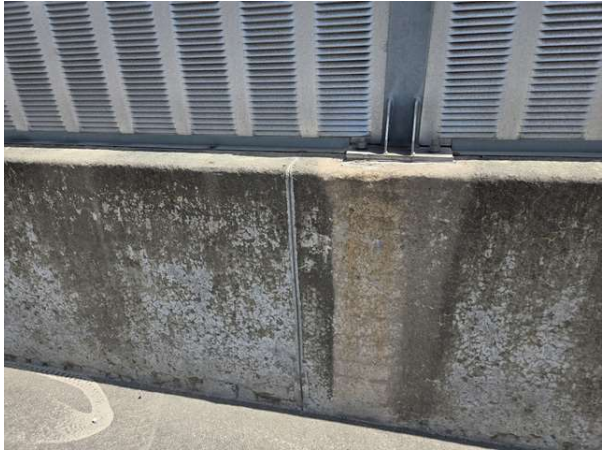
| 손상현황 | • S1 균열(0.3mm미만) | 손상현황 | • S1 망상균열(0.3mm미만) |
| 원 인 | • 건조수축, 거푸집 조기탈거 등 | 원 인 | • 건조수축, 거푸집 조기탈거 등 |

| 조치방안 | • 표면처리 | 조치방안 | • 표면처리 |

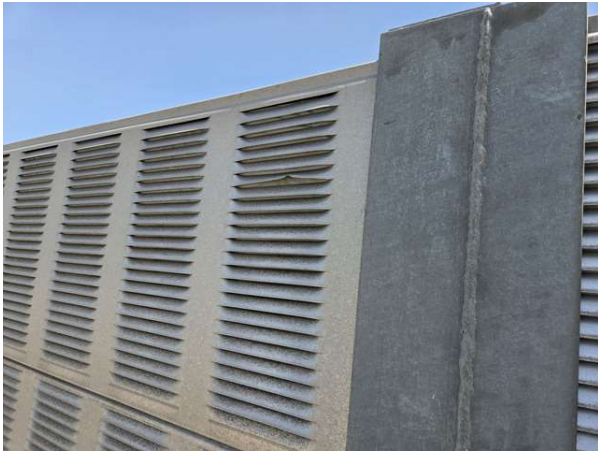
| 손상현황 | • S1 방음판 파손(0.2m×0.1m) | 손상현황 | • S4 균열부 백태(0.4m×0.25m) |
| 원 인 | • 외부 충격 등 | 원 인 | • 습기흡착, 우수유입 등 |

| 조치방안 | • 정비 | 조치방안 | • 표면처리 |

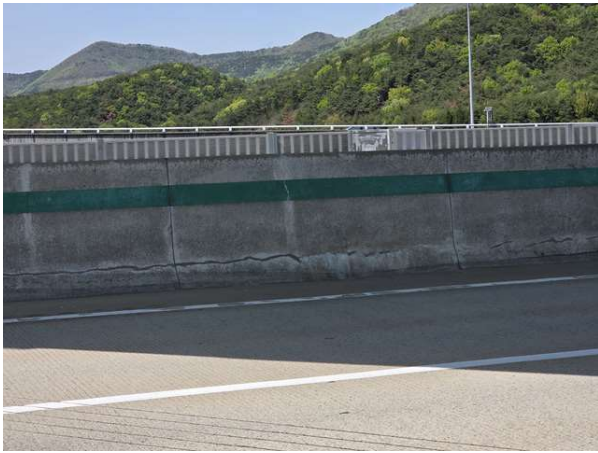
| 손상현황 | • S5 중분대 백태(1.0m×0.3m) | 손상현황 | • S5 철근노출(0.2m×0.5m) |
| 원 인 | • 습기흡착, 우수유입 등 | 원 인 | • 다짐불량, 피복부족 등 |

| 조치방안 | • 표면처리 | 조치방안 | • 단면보수(방청) |

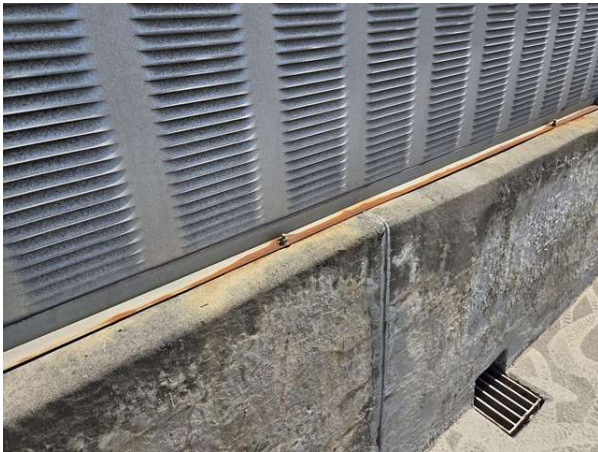
| 손상현황 | • S6 방음벽 고정대부식(0.1m×3.0m) | 손상현황 | • S9 표면오염(0.1m×1.0m) |
| 원 인 | • 우수유입, 공용연수 증가 등 | 원 인 | • 우수유입, 공용연수 증가 등 |
