## 40. 장안천교(부산)

### 40.1 시설물의 개요

본 시설물은 부산광역시 기장군 장안읍 기룡리 529에 위치한 교량으로 총 연장 360.0m, 폭 15.7m로 시공되어 있다.

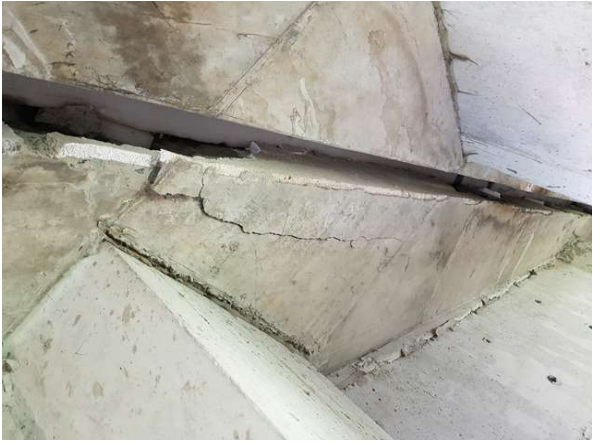
| 손상현황 | • S4 들뜸(0.3m×0.5m) | 손상현황 | • S6 표면오염(0.5m×0.3m) |
| 원 인 | • 시공미흡, 장기공용 | 원 인 | • 우수유입, 수분접촉 등 |

| 조치방안 | • 단면보수 | 조치방안 | • 주의관찰 |

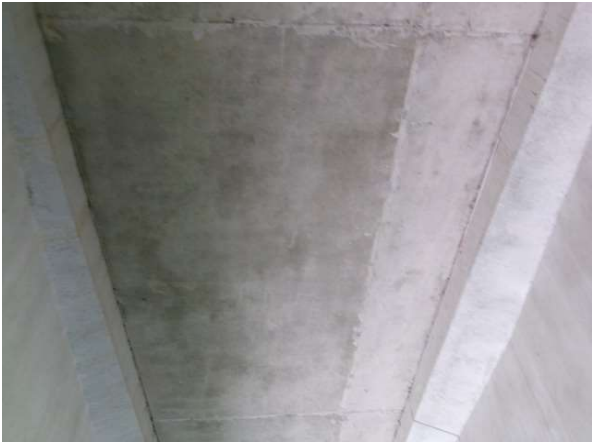
| 손상현황 | • S7 망상균열(1.5m×2.0m) | 손상현황 | • S7 파손(0.2m×0.3m) |
| 원 인 | • 건조수축, 온도변화 | 원 인 | • 외부충격, 시공미흡 등 |

| 조치방안 | • 표면처리 | 조치방안 | • 단면보수 |

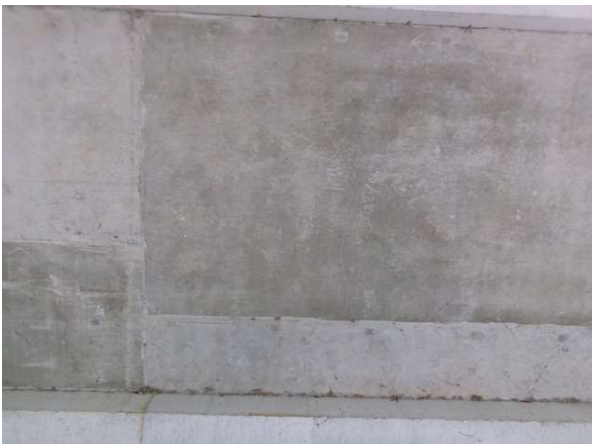
| 손상현황 | • S9 균열(0.3mm미만) | 손상현황 | • S4 층분리(0.3m×0.5m) |
| 원 인 | • 건조수축, 온도변화 | 원 인 | • 시공미흡, 장기공용 |

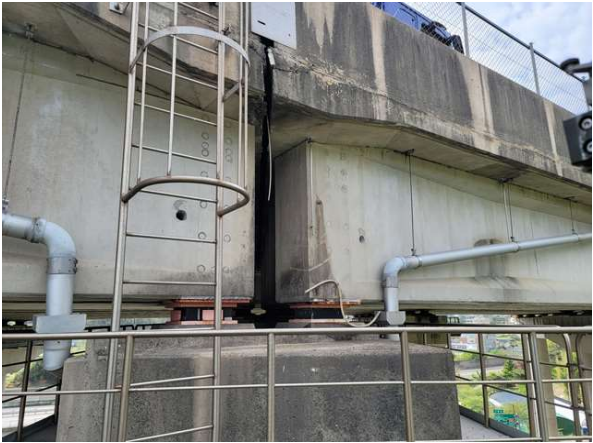
| 손상현황 | • S6 유공관 길이부족(1EA) | 손상현황 | • S8 유공관 길이부족 보수됨 |
| 원 인 | • 시공미흡 | 원 인 | • - |

| 조치방안 | • 정비 | 조치방안 | • 상태양호 |

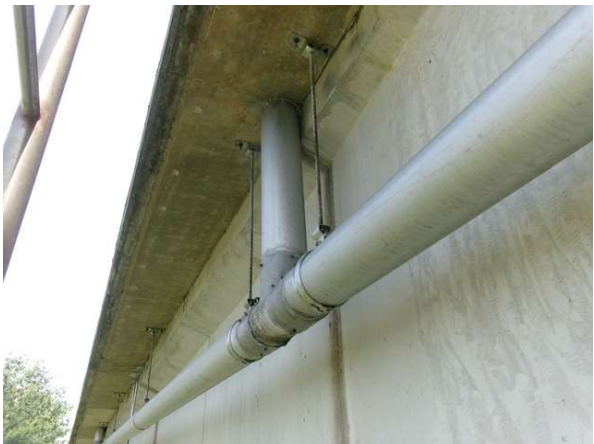
| 손상현황 | • S9 배수관 행거로이드 탈락 보수됨 | 손상현황 | • S12 배수관 연결부 누수(1EA) |
| 원 인 | • - | 원 인 | • 시공미흡, 장기공용 |
