## 41. 장안천교(울산)

### 41.1 시설물의 개요

본 시설물은 부산광역시 기장군 장안읍 기룡리 502에 위치한 교량으로 총 연장 360.0m, 폭 15.7m로 시공되어 있다.

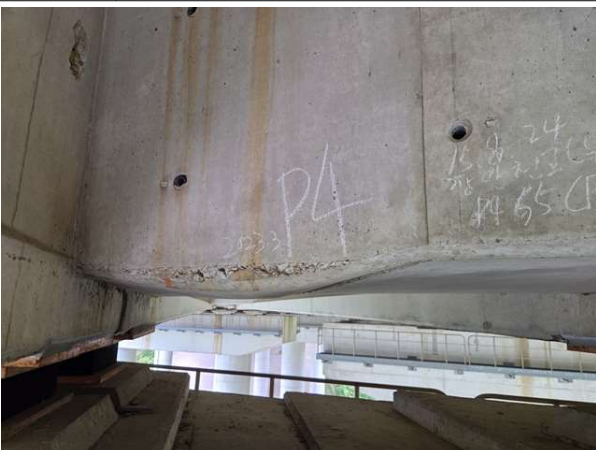
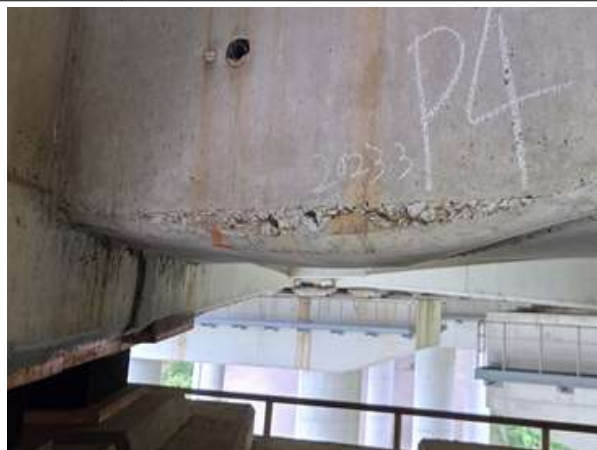
| 손상현황 | • S5 가로보 배부름(1.0m×1.0m) | 손상현황 | • S5 가로보 배부름(1.0m×1.0m) |
| 원 인 | • 거푸집 강도부족, 타설불량 등 | 원 인 | • 거푸집 강도부족, 타설불량 등 |

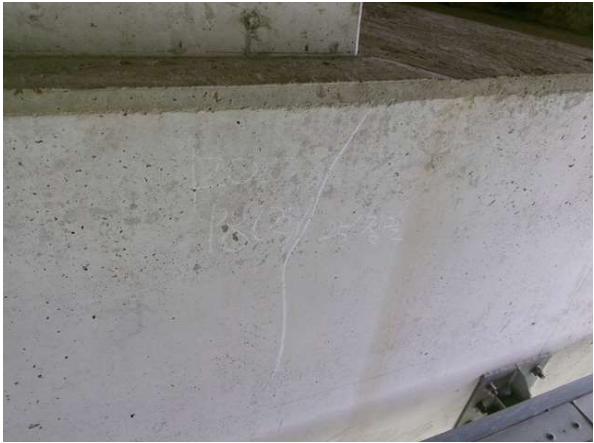
| 손상현황 | • P7 망상균열(1.5m×1.5m) | 손상현황 | • P8 균열(0.3mm미만) |
| 원 인 | • 건조수축, 거푸집 조기탈거 등 | 원 인 | • 건조수축, 거푸집 조기탈거 등 |

| 조치방안 | • 표면처리 | 조치방안 | • 표면처리 |

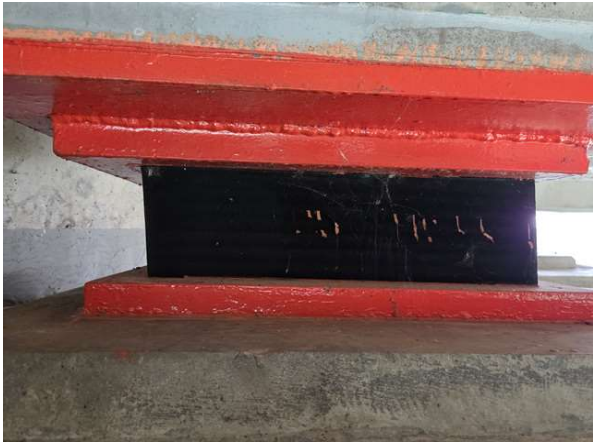
| 손상현황 | • A2-SH3 플레이트 부식(5EA) | 손상현황 | • A2-SH6 탄성패드 밀립 (1EA) |
| 원 인 | • 우수유입, 외기노출, 공용기간 경과 등 | 원 인 | • 시공미흡, 시공오차, 마찰력 감소 |

| 조치방안 | • 재도장 | 조치방안 | • 주의관찰 |

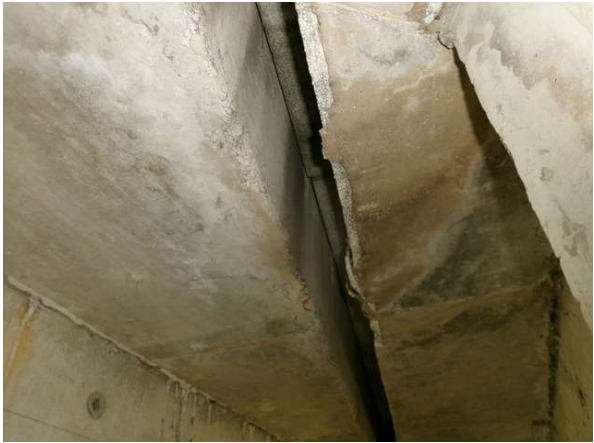
| 손상현황 | • P6 고무재 노후화(L=10.8m) | 손상현황 | • P6 하부 누수(L=5.5m) |
| 원 인 | • 차량 반복통행, 장기공용 등 | 원 인 | • 차량 반복통행, 장기공용 등 |

| 조치방안 | • 신축이음 교체 | 조치방안 | • 신축이음 교체 |

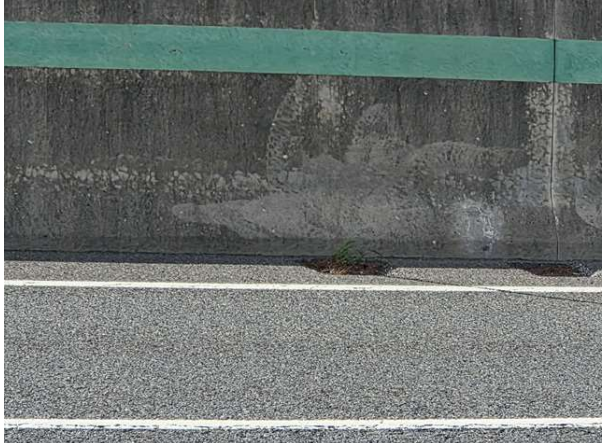
| 손상현황 | • S8 배수관 설치불량(1EA) | 손상현황 | • S11 집수구 막힘(1EA) |
| 원 인 | • 시공미흡 | 원 인 | • 장기공용 등 |

| 조치방안 | • 정비 | 조치방안 | • 정비 |

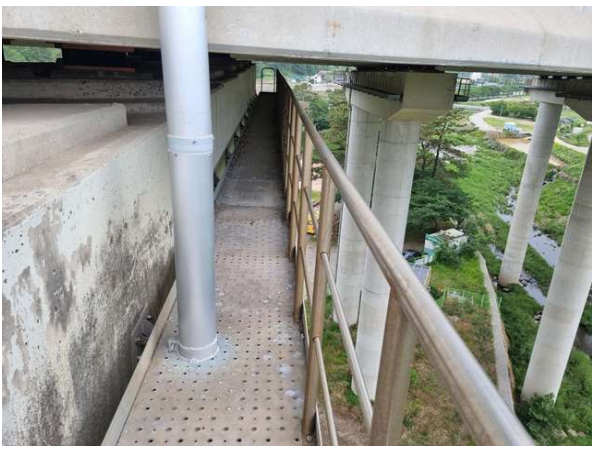
| 손상현황 | • P5 점검통로 상태양호 | 손상현황 | • P10 점검통로 브라켓 및 앵커 상태양호 |
