## 42. 좌광천교(부산)

### 42.1 시설물의 개요

본 시설물은 부산광역시 기장군 장안읍 좌천리 산 19-2에 위치한 교량으로 총 연장 270.0m, 폭 15.7m로 시공되어 있다.

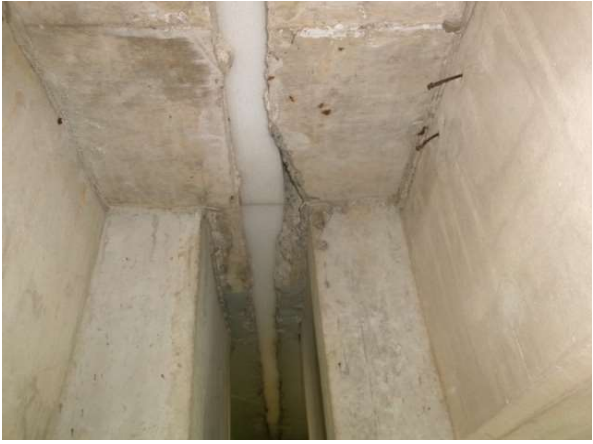
| 손상현황 | • S3 파손(0.1m×0.6m) | 손상현황 | • S3 파손(0.2m×0.5m) |
| 원 인 | • 외부충격, 시공미흡 등 | 원 인 | • 외부충격, 시공미흡 등 |

| 조치방안 | • 단면보수 | 조치방안 | • 단면보수 |

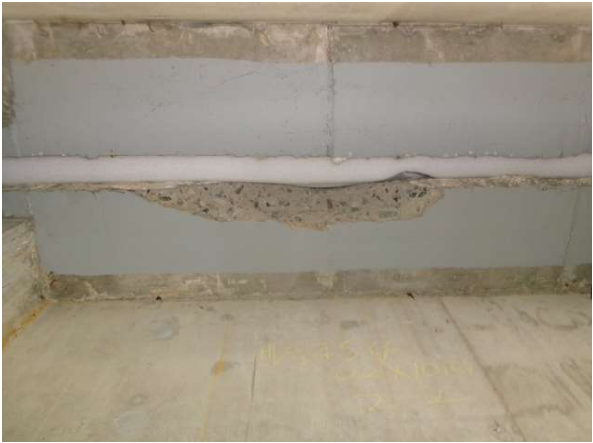
| 손상현황 | • S4 파손 및 철근노출(0.1m×0.8m) | 손상현황 | • S4 표면오염(0.5m×0.5m) |
| 원 인 | • 외부충격, 시공미흡 등 | 원 인 | • 우수유입, 습기흡착 등 |

| 조치방안 | • 단면보수(방청) | 조치방안 | • 주의관찰 |

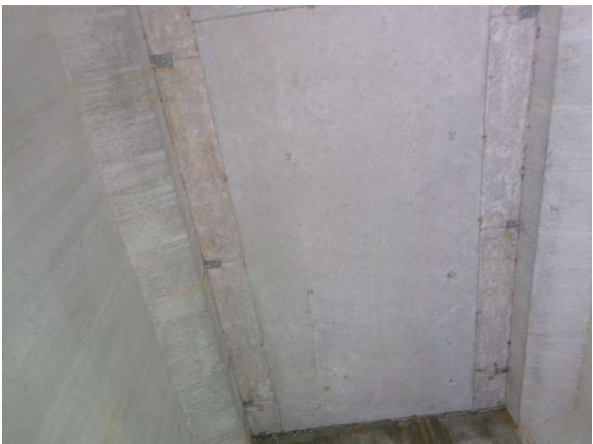
| 손상현황 | • S5 균열(0.3mm미만) | 손상현황 | • S7 망상균열(1.5m×10.0m×3EA) |
| 원 인 | • 건조수축, 온도변화 | 원 인 | • 건조수축, 온도변화 |

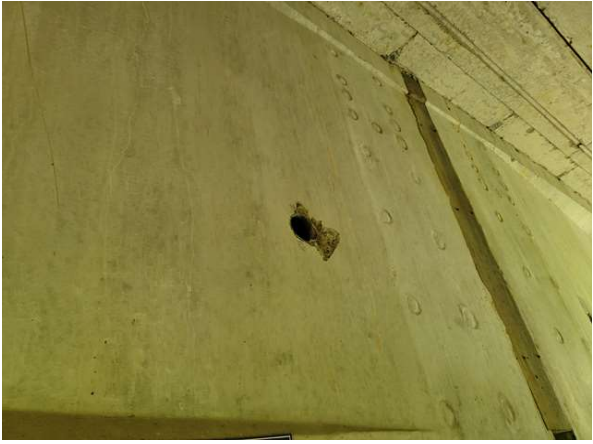
| 손상현황 | • S1-G1 파손(0.2m×0.2m) | 손상현황 | • S4-G6 파손(0.1m×0.2m) |
| 원 인 | • 거더 거치시 시공미흡 | 원 인 | • 거더 거치시 시공미흡 |

- 거더에서 조사된 파손의 경우 인양홀 주변에서 조사되었으며, 이는 거더 거치시 시공미흡에 의한 손상으로 내구성 확보 차원에서 단면보수를 실시하는 것이 필요하다. 금회 조사시 확인된 거더 파손에 대한 보수부의 상태는 양호한 것으로 판단된다.

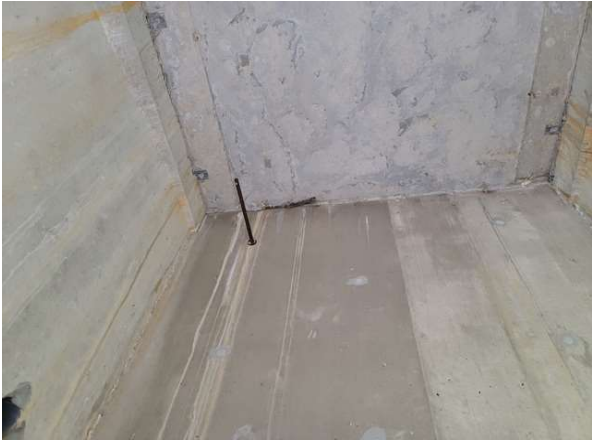
| 손상현황 | • S2 철근 미제거(1EA) | 손상현황 | • S4 들뜸(0.3m×0.3m) |
| 원 인 | • 시공 시 마감미흡 | 원 인 | • 시공 시 다짐미흡 등 |

| 조치방안 | • 정비 | 조치방안 | • 단면보수 |

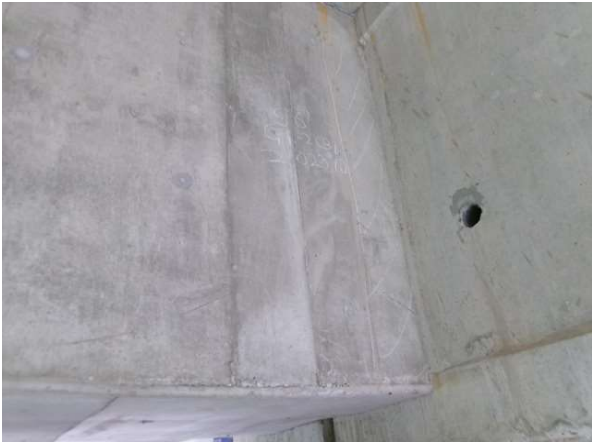
| 손상현황 | • S6 들뜸(0.2m×1.5m) | 손상현황 | • S7 들뜸(0.3m×0.3m) |
| 원 인 | • 시공미흡, 다짐미흡 등 | 원 인 | • 시공미흡, 다짐미흡 등 |

| 조치방안 | • 단면보수 | 조치방안 | • 단면보수 |

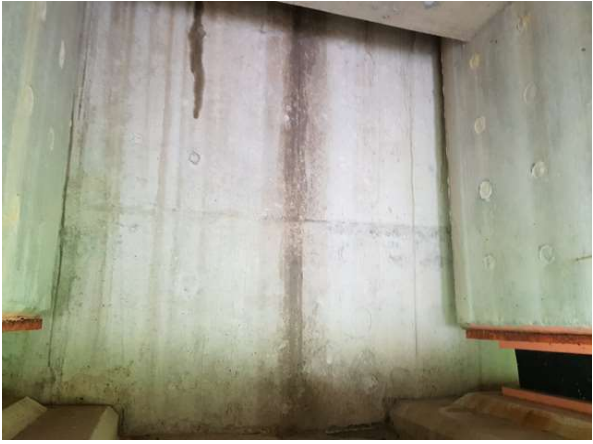
| 손상현황 | • 교대 A1 표면오염 (0.4m×2.0m) | 손상현황 | • 교대 A1 표면오염 (0.2m×2.0m) |
| 원 인 | • 신축이음부 누수 | 원 인 | • 신축이음부 누수 |

| 조치방안 | • 주의관찰 | 조치방안 | • 주의관찰 |

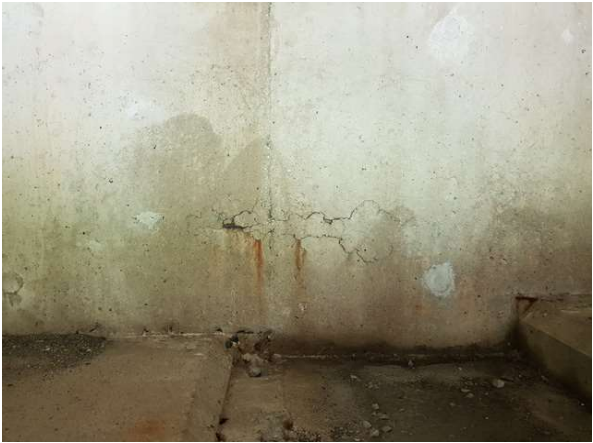
| 손상현황 | • 교대 A1 들뜸 및 철근노출 (0.1m×0.4m) | 손상현황 | • 교대 A2 구체 균열 (0.3mm미만) |
| 원 인 | • 시공미흡, 피복부족 등 | 원 인 | • 건조수축, 온도변화 |

| 조치방안 | • 단면보수(방청) | 조치방안 | • 표면처리 |

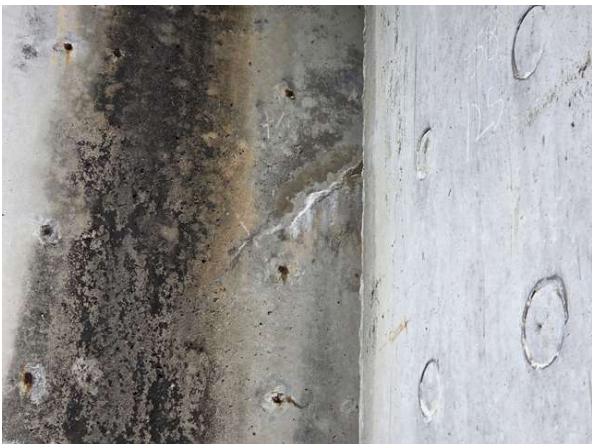
| 손상현황 | • 교대 A2 균열부백태 (0.2m×1.2m) | 손상현황 | • 교대 A2 표면오염 (0.3m×2.0m×5EA) |
| 원 인 | • 건조수축, 온도변화, 우수유입 등 | 원 인 | • 수분접촉, 신축이음부 누수 |

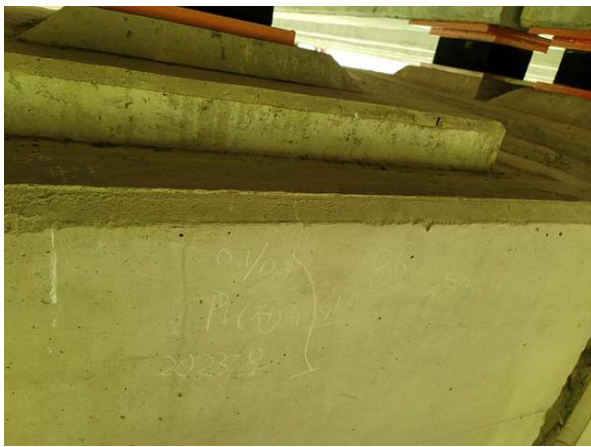
손상현황 • P1 균열(0.3mm미만)  
원 인 • 건조수축, 거푸집 조기탈거 등  
조치방안 • 표면처리

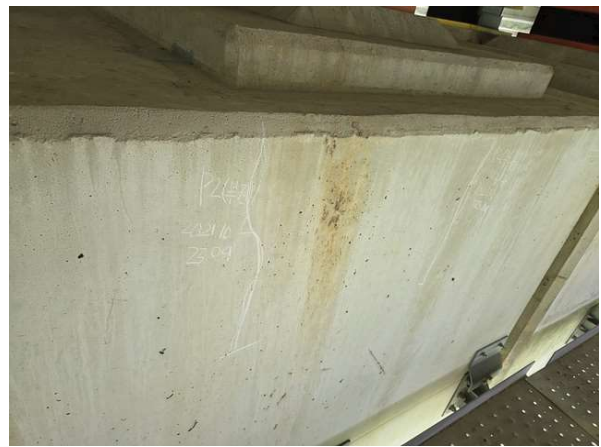
손상현황 • P2 균열(0.3mm미만)  
원 인 • 건조수축, 거푸집 조기탈거 등  
조치방안 • 표면처리

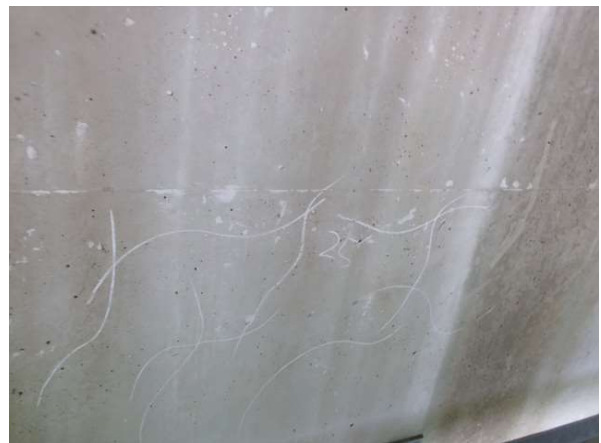
손상현황 • P3 망상균열(1.2m×1.2m)  
원 인 • 건조수축, 거푸집 조기탈거 등  
조치방안 • 표면처리

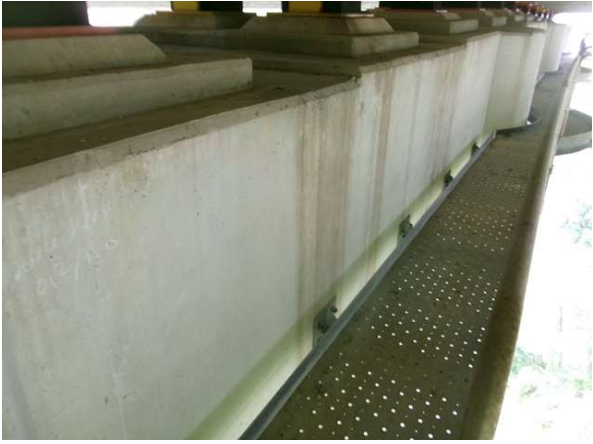
| 손상현황 | • P3 표면오염(1.0m×1.0m×2EA) | 손상현황 | • P5 파손(0.2m×0.2m×4EA) |
| 원 인 | • 신축이음부 지표수 유입 등 | 원 인 | • 외부충격, 시공미흡 등 |

| 조치방안 | • 주의관찰(신축이음 교체후 보수) | 조치방안 | • 단면보수 |

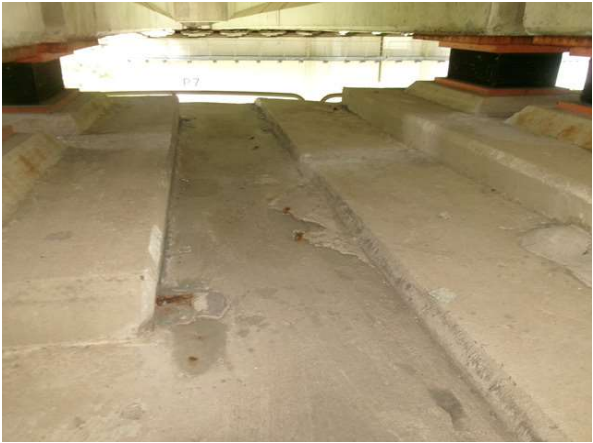
| 손상현황 | • P6 채수흔적(0.7m×3.0m) | 손상현황 | • P6 표면오염(2.0m×15.0m) |
| 원 인 | • 신축이음부 지표수 유입 등 | 원 인 | • 신축이음부 지표수 유입 등 |

| 조치방안 | • 주의관찰(신축이음 교체후 보수) | 조치방안 | • 주의관찰(신축이음 교체후 보수) |

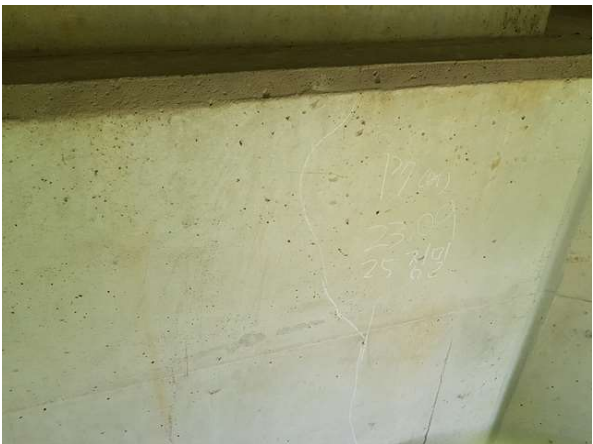
| 손상현황 | • P7 균열(0.3mm미만) | 손상현황 | • P8 균열(0.3mm미만) |
| 원 인 | • 건조수축, 거푸집 조기탈거 등 | 원 인 | • 건조수축, 거푸집 조기탈거 등 |

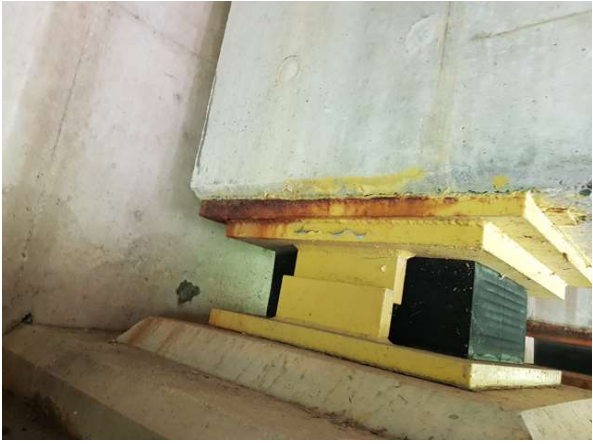
| 손상현황 | • A1-SH4 플레이트 부식 | 손상현황 | • P1-SH1(A1) 무수축물탈균열(0.3mm미만) |
| 원 인 | • 우수유입, 외기노출, 공용기간 경과 등 | 원 인 | • 건조수축, 거푸집 조기탈거 등 |

| 조치방안 | • 재도장 | 조치방안 | • 표면처리 |

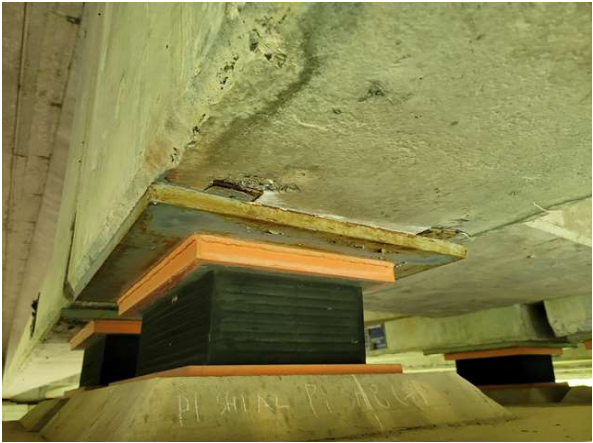
| 손상현황 | • P1-SH1(A2) 플레이트 부식(1EA) | 손상현황 | • P2-SH2(A1) 반침콘크리트박락(0.1m×0.1m) |
| 원 인 | • 우수유입, 외기노출, 공용기간 경과 등 | 원 인 | • 시공미흡, 다짐미흡 등 |

| 조치방안 | • 재도장 | 조치방안 | • 단면보수 |

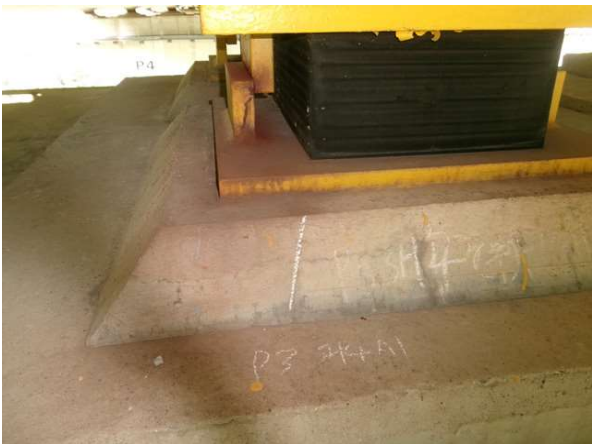
| 손상현황 | • P3-SH4(A1) 무수축물탈균열(0.3mm미만) | 손상현황 | • P3-SH4(A1) 스토퍼 밀착(1EA) |
| 원 인 | • 건조수축, 거푸집 조기탈거 등 | 원 인 | • 시공미흡 등 |

| 조치방안 | • 표면처리 | 조치방안 | • 주의관찰 |

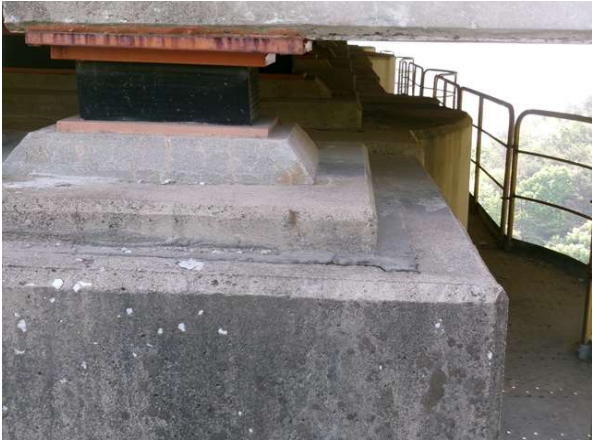
| 손상현황 | • P4-SH7(A2) 반침콘크리트바라(0.1m×0.1m) | 손상현황 | • P6-SH4(A1) 반침콘크리트 망상균열(0.3m×0.1m) |
| 원 인 | • 시공미흡, 다짐미흡 등 | 원 인 | • 건조수축, 거푸집 조기탈거 등 |

| 조치방안 | • 단면보수 | 조치방안 | • 표면처리 |

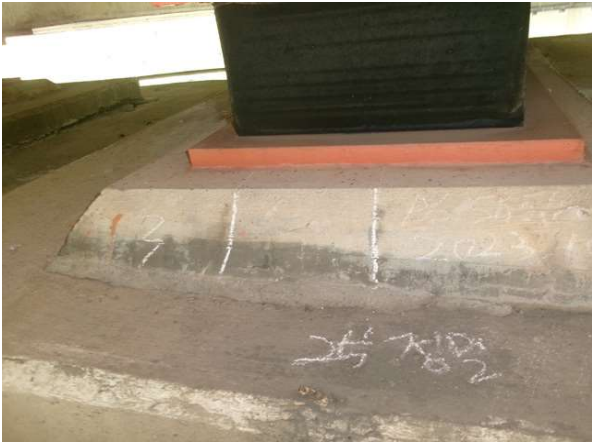
| 손상현황 | • P6-SH5(A1) 무수축물탈균열(0.3mm미만) | 손상현황 | • P7-SH1(A1) 플레이트 부식(14EA) |
| 원 인 | • 건조수축, 거푸집 조기탈거 등 | 원 인 | • 우수유입, 외기노출, 공용기간 경과 등 |

| 조치방안 | • 표면처리 | 조치방안 | • 재도장 |

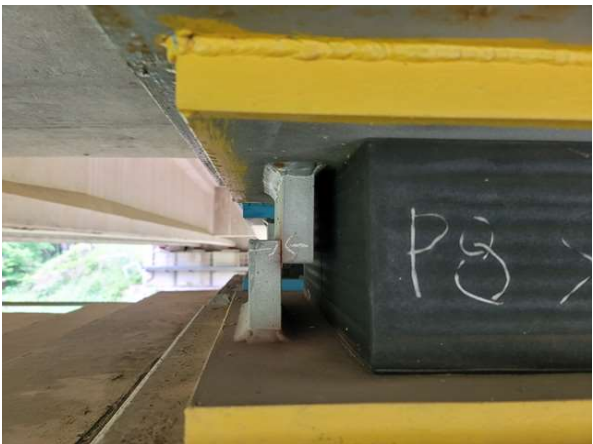
| 손상현황 | • P8-SH4(A1) 스톱퍼 밀착(1EA) | 손상현황 | • A2-SH6 무수축물탈 들뜸(0.2m×0.6m) |
| 원 인 | • 시공미흡 등 | 원 인 | • 시공미흡, 다짐미흡 등 |

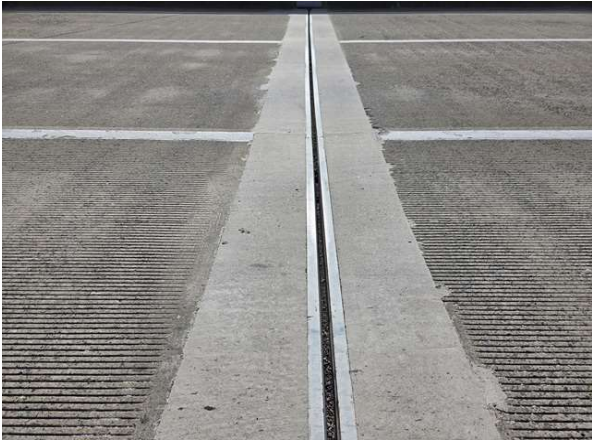
| 손상현황 | • P3 고무재 파손 보수(신축이음교체) | 손상현황 | • P3 차수판 볼트탈락(4EA) |
| 원 인 | • - | 원 인 | • 장기공용, 시공미흡 등 |

| 조치방안 | • 상태양호 | 조치방안 | • 정비 |

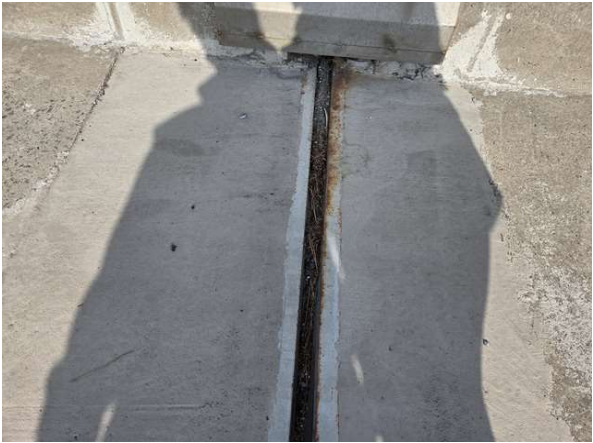
| 손상현황 | • P6 유간 토사퇴적(L=1.0m) | 손상현황 | • P6 본체부식(L=3.0m) |
| 원 인 | • 차량통행, 장기공용 등 | 원 인 | • 차량 반복통행, 장기공용 등 |

| 조치방안 | • 정비 | 조치방안 | • 재도장 |

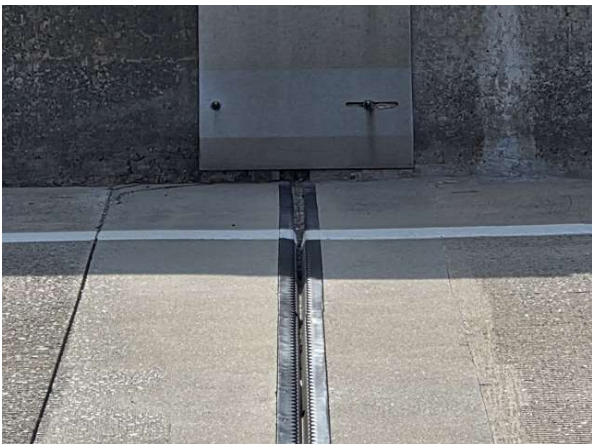
| 손상현황 | • A2 유간 토사퇴적(L=3.0m) | 손상현황 | • A2 하부 누수(L=15.0m) |
| 원 인 | • 차량통행, 장기공용 등 | 원 인 | • 차량 반복통행, 장기공용 등 |

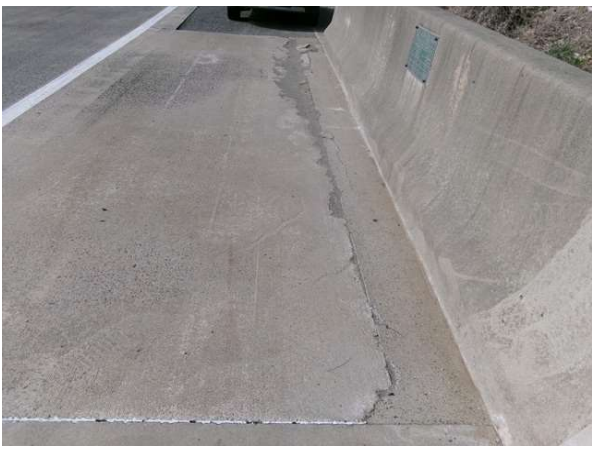
| 손상현황 | • S1 접속부 포장 파손(8.6m×0.3m) | 손상현황 | • S1 포장 망상균열(30.0m×10.0m) |
| 원 인 | • 시공미흡, 차량 윤하중 등 | 원 인 | • 건조수축, 차량 윤하중 등 |

| 조치방안 | • 주의관찰 | 조치방안 | • 주의관찰 |

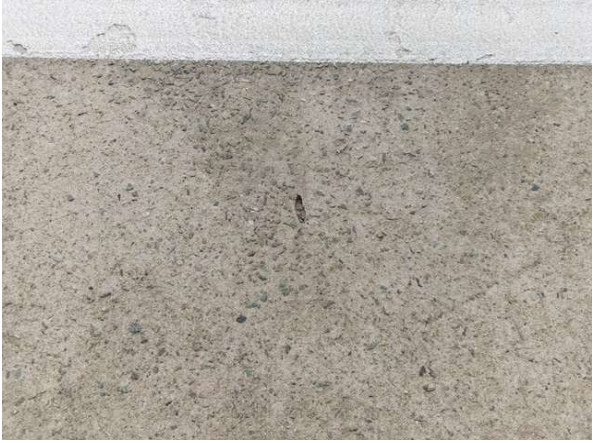
| 손상현황 | • S1 포장 패임(0.1m×0.1m) | 손상현황 | • S3 포장 망상균열(30.0m×10.0m) |
| 원 인 | • 건조수축, 차량 윤하중 등 | 원 인 | • 건조수축, 차량 윤하중 등 |

| 조치방안 | • 주의관찰 | 조치방안 | • 주의관찰 |

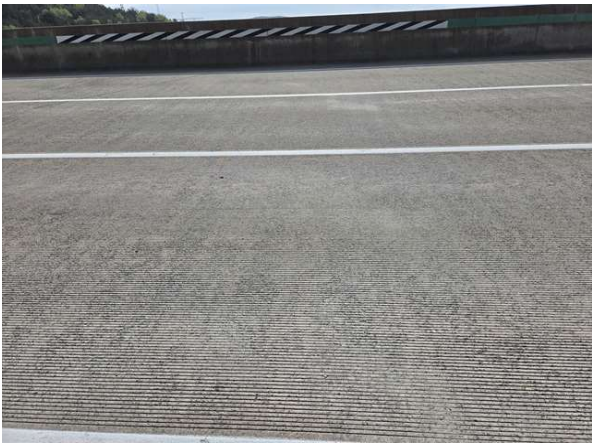
| 손상현황 | • S4 포장 균열(L=15.0m) | 손상현황 | • S4 포장 패임(0.1m×0.1m) |
| 원 인 | • 건조수축, 차량 윤하중 등 | 원 인 | • 건조수축, 차량 윤하중 등 |

| 조치방안 | • 주의관찰 | 조치방안 | • 주의관찰 |

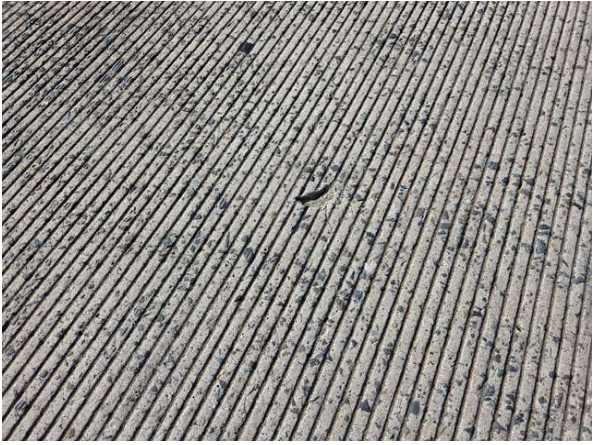
| 손상현황 | • S5 포장 패임 (0.1m×0.1m) | 손상현황 | • S7 포장 망상균열(30.0m×10.0m) |
| 원 인 | • 건조수축, 차량 윤하중 등 | 원 인 | • 건조수축, 차량 윤하중 등 |

| 조치방안 | • 주의관찰 | 조치방안 | • 주의관찰 |

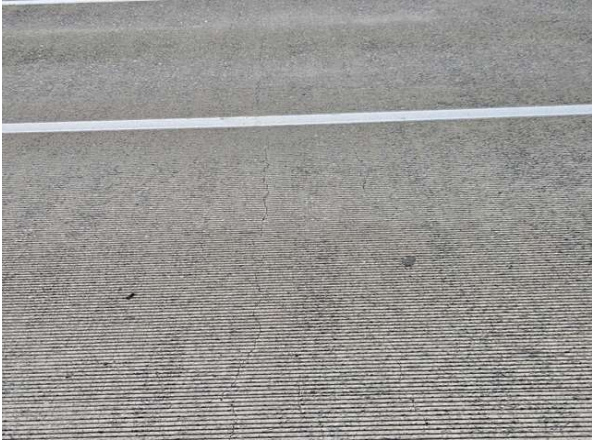
| 손상현황 | • S8 포장 균열 (L=12.0m×2EA) | 손상현황 | • S8 포장 망상균열(30.0m×10.0m) |
| 원 인 | • 건조수축, 차량 윤하중 등 | 원 인 | • 건조수축, 차량 윤하중 등 |

| 조치방안 | • 주의관찰 | 조치방안 | • 주의관찰 |

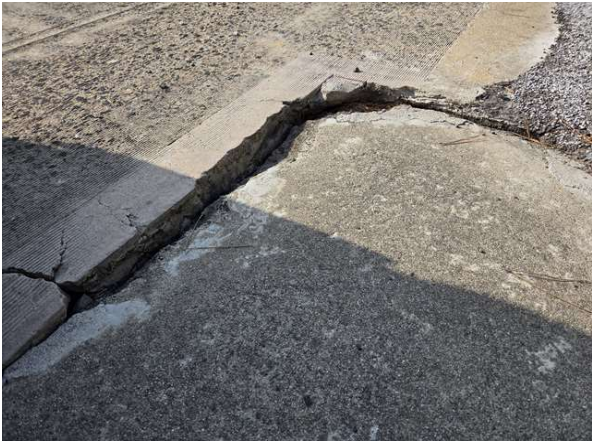
| 손상현황 | • S9 접속부 포장 파손(6.5m×5.0m) | 손상현황 | • S1 접속부 포장 단차(L=5.0m) |
| 원 인 | • 건조수축, 차량 윤하중 등 | 원 인 | • 시공미흡, 차량 윤하중 등 |

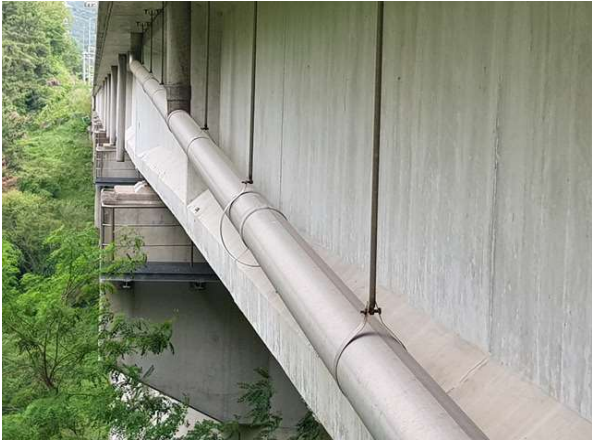
| 손상현황 | • S1 배수관 행거로이드 탈락(IEA) | 손상현황 | • S3 배수관 위치불량(IEA) |
| 원 인 | • 시공미흡, 장기공용 | 원 인 | • 시공미흡 |

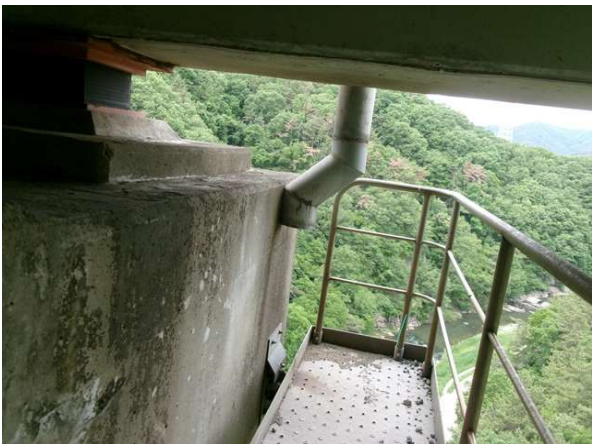
| 손상현황 | • S7 배수관 위치불량(IEA) | 손상현황 | • S9 배수구 막힘 보수됨 |
| 원 인 | • 시공미흡 | 원 인 | • - |

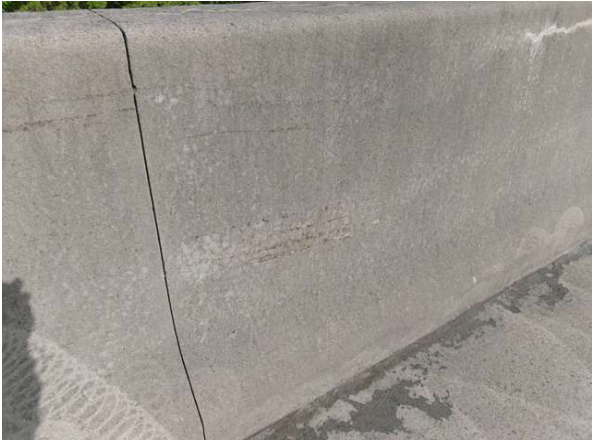
| 손상현황 | • S1 방호벽 균열(0.7m×1.0m) | 손상현황 | • S2 방호벽 중분대 균열부백태(0.2m×1.0m) |
| 원 인 | • 물리적 충격(차량 추돌) | 원 인 | • 우수유입, 수분침투 등 |

| 조치방안 | • 주의관찰 | 조치방안 | • 표면처리 |

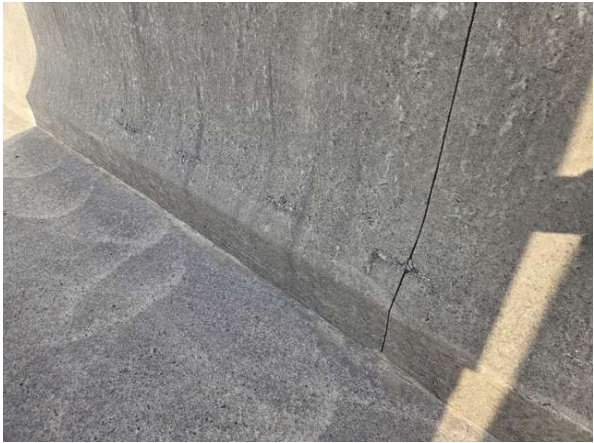
| 손상현황 | • S6 방호벽 균열(0.3mm미만) | 손상현황 | • S7 방호벽 파손(3.0m×0.1m) |
| 원 인 | • 건조수축, 거푸집 조기탈거 등 | 원 인 | • 외부충격 등 |

| 조치방안 | • 표면처리 | 조치방안 | • 단면보수 |

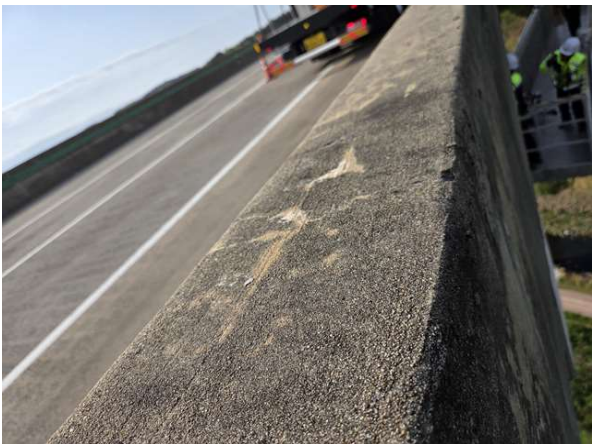
| 손상현황 | • S8 방호벽 재료분리(0.3m×2.0m) | 손상현황 | • S9 방호벽 망상균열(0.3m×1.1m) |
| 원 인 | • 시공미흡, 다짐미흡 등 | 원 인 | • 건조수축, 거푸집 조기탈거 등 |

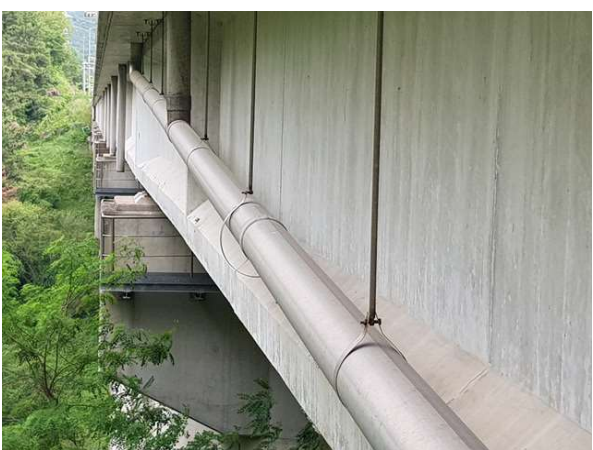
| 교량 배수관 행거로이드 탈락 | 교량 집수구 상태양호 |
