## 43. 좌광천교(울산)

### 43.1 시설물의 개요

본 시설물은 부산광역시 기장군 장안읍 좌천리 산 19-2에 위치한 교량으로 총 연장 270.0m, 폭 15.7m로 시공되어 있다.

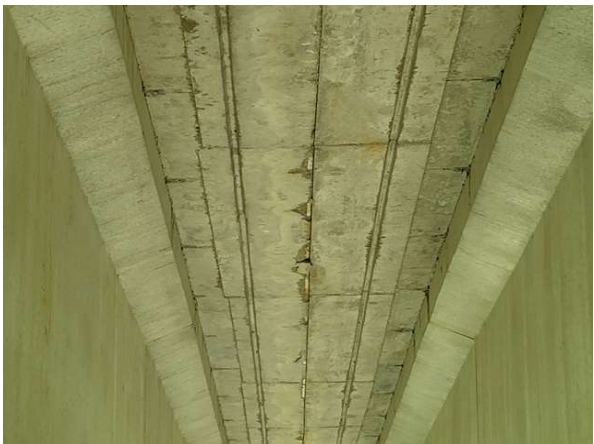
| 손상현황 | • S7 균열(0.3mm미만) | 손상현황 | • S4 박락(0.2m×2.0m) |
| 원 인 | • 건조수축, 온도변화 | 원 인 | • 다짐미흡, 시공미흡, 장기공용 등 |

- 바닥판하면에서 조사된 균열(0.3mm미만), 망상균열은 시공시 건조수축, 온도변화 등의 재료적 특성, 균열부 수분침투에 기인하여 발생한 것으로 판단되고, 손상의 진전은 없는 상태이며, 교면포장과 연계된 누수, 열화 등은 관찰되지 않는 국부적인 손상으로 판단되므로 표면처리 보수를 실시하는 것이 요구된다.
- 조사된 박락의 경우 시공시 품질관리 미흡 및 공용기간 경과에 따른 진동 등에 의한 손상으로 판단되며 구조적인 손상은 아니나 내구성 확보 차원의 단면보수 등 적절한 보수가 필요할 것으로 사료된다.

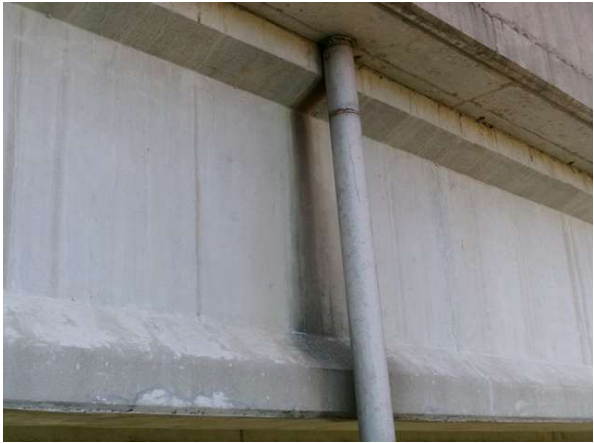
| 손상현황 | • S4-G4 파손(0.3m×0.2m) | 손상현황 | • S4-G7 표면오염(0.5m×1.5m) |
| 원 인 | • 외부충격, 시공미흡 등 | 원 인 | • 우수유입, 배수관 누수 등 |

- 거더에서 조사된 파손의 경우 시공초기 거더 거치시 시공미흡에 의한 손상으로 내구성 확보 차원에서 단면보수를 실시하는 것이 필요하다. 금회 조사시 확인된 거더 파손에 대한 보수부의 상태는 양호한 것으로 판단된다.
- 조사된 표면오염의 경우 인접한 바닥판 쉐일레버부에 설치된 수관의 연결부 누수에 의한 손상으로, 주의관찰 후 배수관 실링처리와 연계된 보수가 필요한 것으로 사료된다.

| 조치방안 | • 단면보수 | 조치방안 | • 주의관찰 |

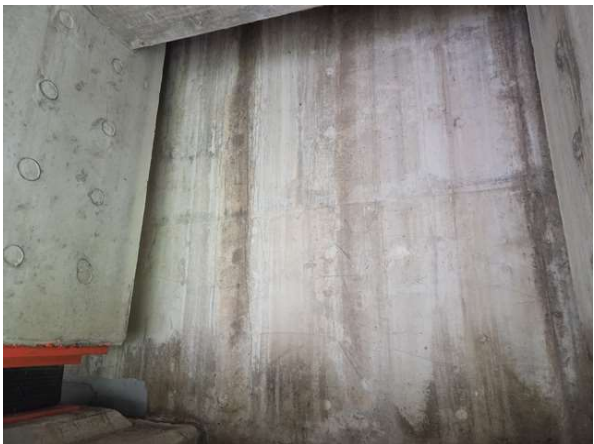
| 손상현황 | • 교대 A2 표면오염(0.5m×2.0m×4EA) | 손상현황 | • 교대 A2 표면오염(1.0m×1.5m×4EA) |
| 원 인 | • 수분접촉, 신축이음부 누수 | 원 인 | • 수분접촉, 신축이음부 누수 |

- 교대에 조사된 균열(0.3mm미만)의 경우 거푸집 조기탈거, 건조수축, 온도변화, 우수유입 등에 의한 손상으로 판단되며, 내구성 확보 차원의 표면처리 등의 적절한 보수가 필요할 것으로 사료된다.
- 조사된 표면오염은 신축이음부 표면수 유입에 따른 손상으로 오염부에 열화 및 박리 등의 손상은 관찰되지 않은 상태이나 공용기간 경과시 내구성 저하 우려가 있으므로 신축이음 정비 후 유지관리가 요구된다.

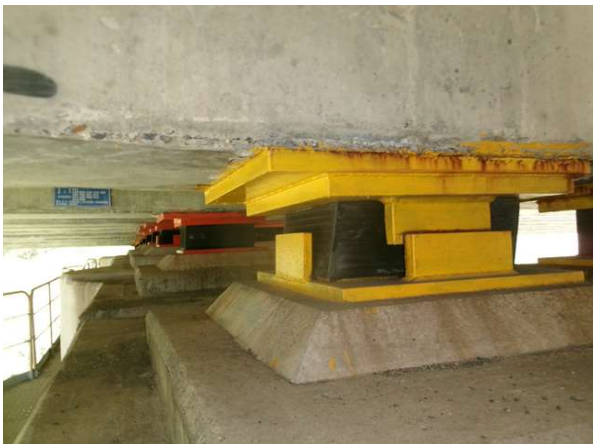
또한, 신축이음(A1, P3, A2)는 공용기간 증가에 의한 노후화로 본체 고무재 열화 및 파손이 조사되었으며, 손상부로 표면수가 유입되어 하부누수가 발생하고 2차 손상으로 콘크리트 부재의 표면오염, 교량받침 Plate 부식 등의 손상을 유발하고 있어 신축이음 교체가 요구된다. 교량받침(P3(A1, A2), P4(A1, A2))의 탄성패드 밀림(슬라이딩)은 구조물의 건전한 거동을 위해 온도보정작업(Pre-Setting) 후 미끄럼방지턱 설치 등이 요구된다.

| 손상현황 | • P2-SH7(A1) 무수축물탈망상균열(0.2m×0.5m) | 손상현황 | • P3-SH4(A1) 탄성패드 밀립(7EA) |
| 원 인 | • 건조수축, 거푸집 조기탈거 등 | 원 인 | • 시공미흡 등 |

| 조치방안 | • 표면처리 | 조치방안 | • 주의관찰 |

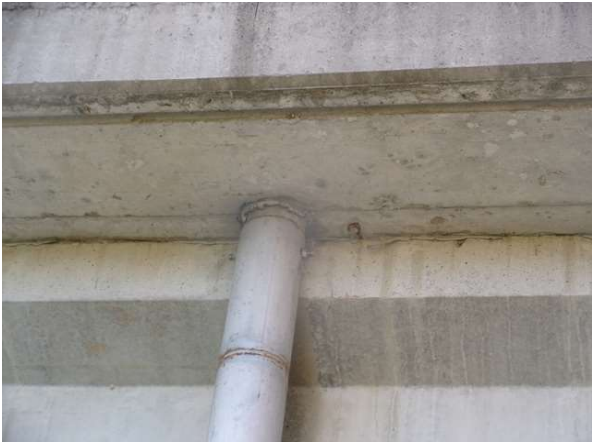
| 손상현황 | • S4 배수관 연결부 누수(1EA) | 손상현황 | • S9 배수관 행거로이드 고정불량(1EA) |
| 원 인 | • 시공미흡, 장기공용 등 | 원 인 | • 시공미흡, 장기공용 |

| 조치방안 | • 연결부 실링처리 | 조치방안 | • 재설치 |

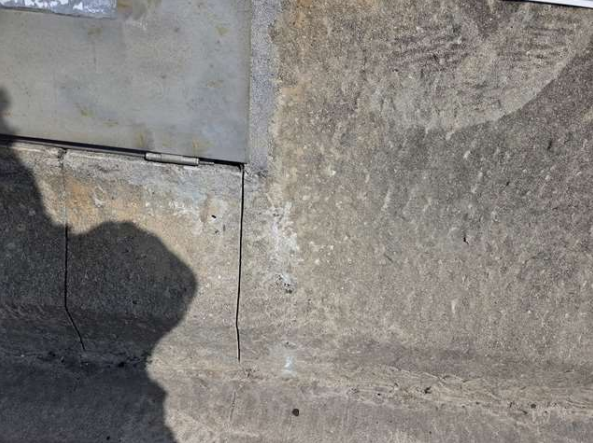
| 손상현황 | • S5 방호벽 균열(0.3mm미만) | 손상현황 | • S5 방호벽 파손(0.1m×0.2m) |
| 원 인 | • 건조수축, 거푸집 조기탈거 등 | 원 인 | • 외부충격 등 |

| 조치방안 | • 표면처리 | 조치방안 | • 단면보수 |

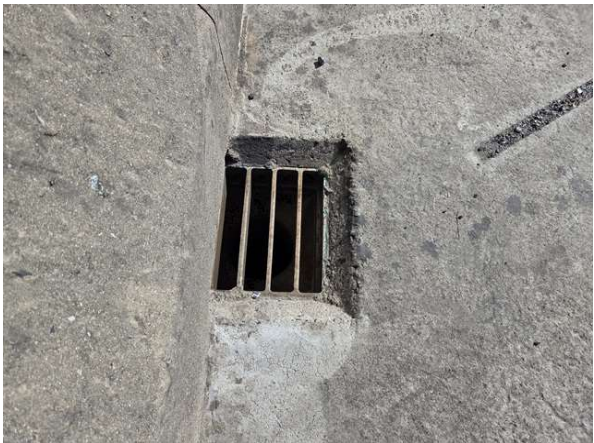
| 교량 배수관 행거로이드 탈락 | 교량 집수구 상태양호 |
