## 44. 좌천교(부산)

### 44.1 시설물의 개요

본 시설물은 부산광역시 기장군 장안읍 좌천리에 위치한 교량으로 총 연장 50.0m, 폭 15.8m로 시공되어 있다.

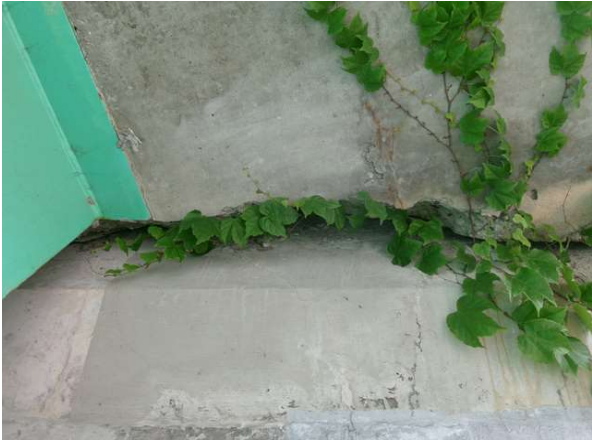
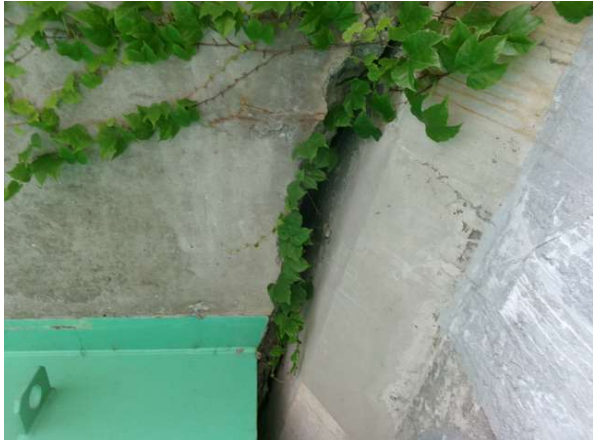
| 손상현황 | • S1 파손 (1.0×0.1) | 손상현황 | • S1 파손 (1.0×0.1) |
| 원 인 | • 신축이음 교체 시공 중 외부충격 등 | 원 인 | • 신축이음 교체 시공 중 외부충격 등 |

- 바닥판하면에서 조사된 파손의 경우, 신축이음 교체 이력을 고려할 때 시공 중 발생한 외부충격 등에 의한 손상으로 판단된다. 따라서 부재의 내구성 확보 차원의 단면보수 등의 적절한 보수를 실시하는 것이 바람직할 것으로 사료된다.

| 조치방안 | • 단면보수 등 | 조치방안 | • 단면보수 등 |

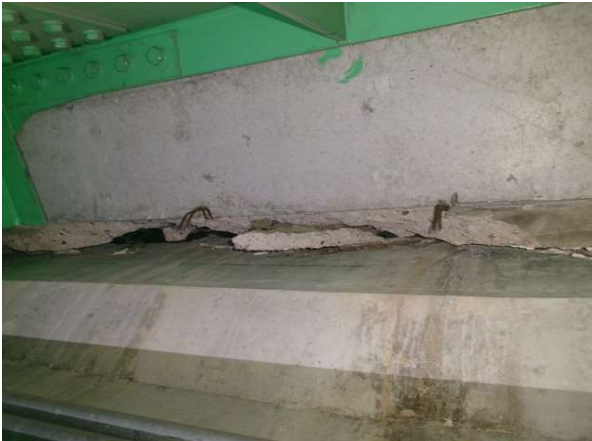
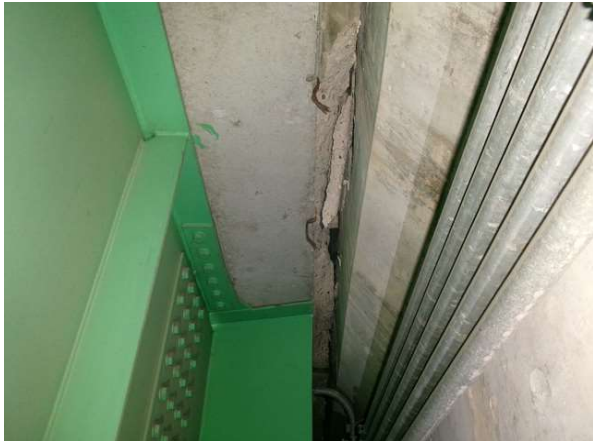
| 손상현황 | • S1 파손 (4.0×0.1) | 손상현황 | • S1 파손 (4.0×0.1) |
| 원 인 | • 신축이음 교체 시공 중 외부충격 등 | 원 인 | • 신축이음 교체 시공 중 외부충격 등 |

| 조치방안 | • 단면보수 등 | 조치방안 | • 단면보수 등 |

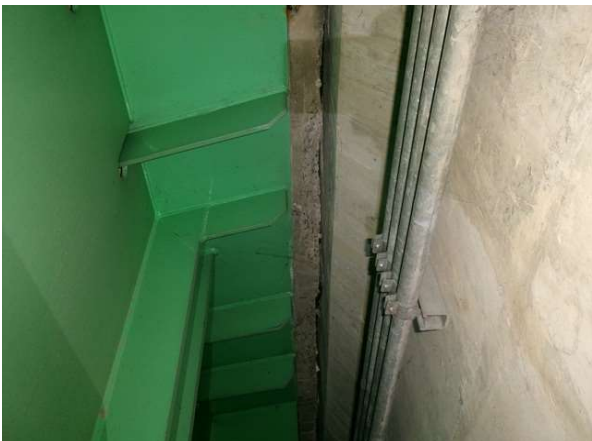
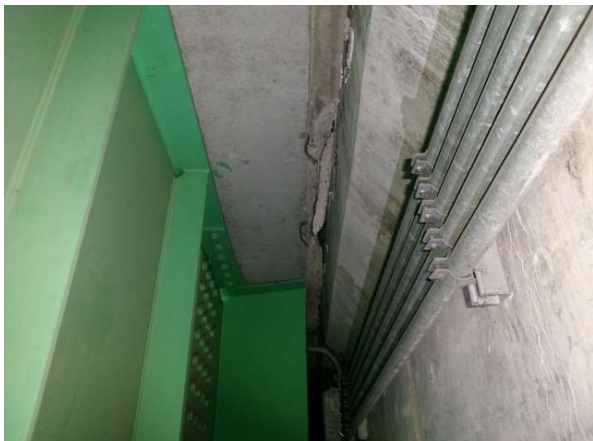
| 손상현황 | • S1 파손 (4.0×0.1) | 손상현황 | • S1 파손 (4.0×0.1) |
| 원 인 | • 신축이음 교체 시공 중 외부충격 등 | 원 인 | • 신축이음 교체 시공 중 외부충격 등 |

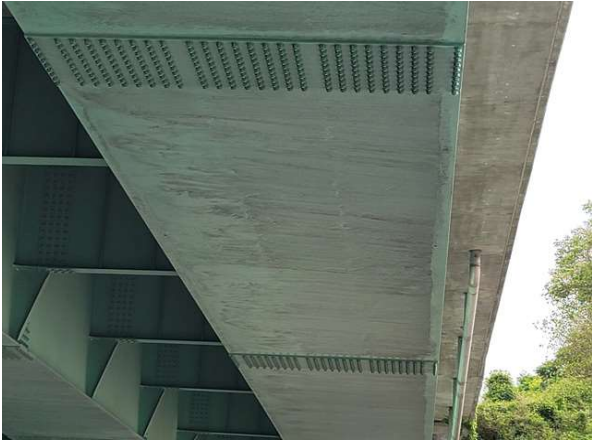
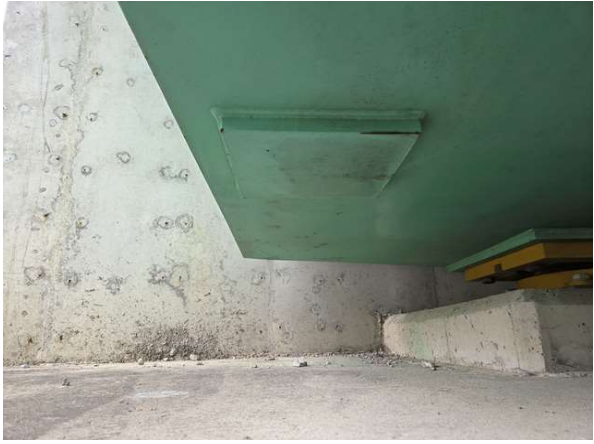
| 손상현황 | • 거더외부 S1-G1 부식(0.1×0.1) | 손상현황 | • 거더외부 S1-G1 부식(0.1×0.1) |
| 원 인 | • 습기흡착, 외기노출 등 | 원 인 | • 습기흡착, 외기노출 등 |

- 거더외부에서 조사된 부식의 경우 외기노출, 습기흡착, 공용 중 노후화 등의 환경적 요인에 의하여 발생한 손상으로 판단된다. 부식은 진전 시 강재의 모재두께감소 등을 유발하므로 재도장 등의 적절한 보수를 실시하는 것이 바람직할 것으로 사료된다.
- 거더외부에서 조사된 굽힘의 경우 하부 통행 차량의 외부 충격에 의한 손상으로 판단된다. 해당 손상은 부식으로 진전될 가능성이 있으며, 이를 방지하기 위해 재도장 등의 적절한 보수를 실시하는 것이 바람직할 것으로 사료된다.

| 조치방안 | • 재도장 | 조치방안 | • 재도장 |

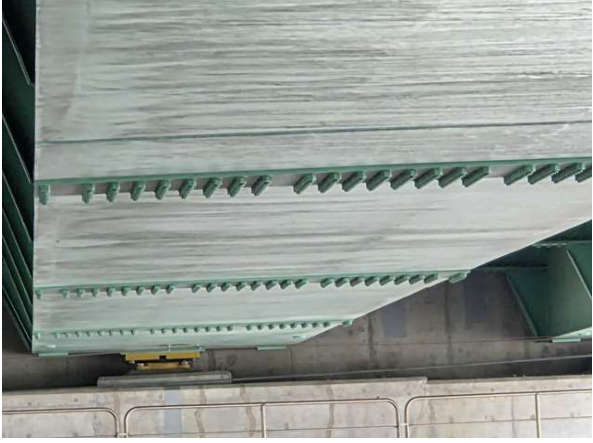
| 손상현황 | • 거더외부 S1-G2 부식(0.1×0.1) | 손상현황 | • 거더외부 S1-G3 굽힘(0.1×0.1) |
| 원 인 | • 습기흡착, 외기노출 등 | 원 인 | • 외부충격 등 |

| 조치방안 | • 재도장 | 조치방안 | • 재도장 |

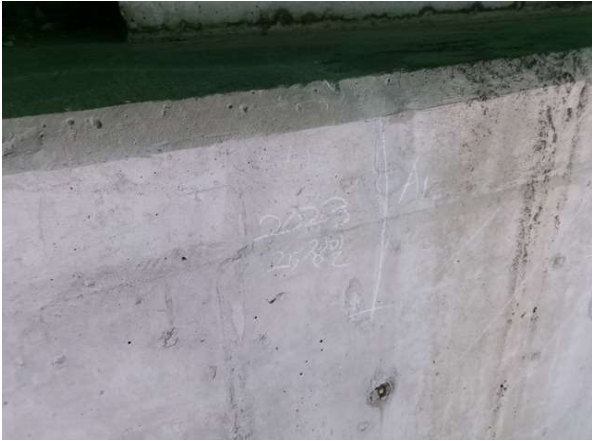
| 손상현황 | • A1 균열(0.3mm미만) | 손상현황 | • A1 균열부 백태 (0.7×0.25×2EA) |
| 원 인 | • 건조수축 등 | 원 인 | • 건조수축, 손상부 우수유입 등 |

- 교대에서 조사된 균열(0.3mm미만)의 경우 시공초기 온도변화와 건조수축 등에 의한 손상으로 판단되며, 구조적인 영향을 미치는 손상은 아니나 손상부 우수유입으로 인한 진전이 우려되므로 진전방지 및 내구성 확보 차원에서 표면처리 등의 적절한 보수를 실시하는 것이 바람직할 것으로 사료된다.
- 교대에서 조사된 균열부 백태, 표면오염의 경우 우수유입, 습기흡착, 손상부 우수유입 등에 의한 손상으로 구조적인 영향을 미치는 손상은 아니나 추가적인 우수유입으로 인한 손상의 진전이 우려되므로 진전방지 및 내구성 확보 차원에서 표면처리 등의 적절한 보수를 실시하는 것이 바람직할 것으로 사료된다.

| 조치방안 | • 표면처리 | 조치방안 | • 표면처리 |

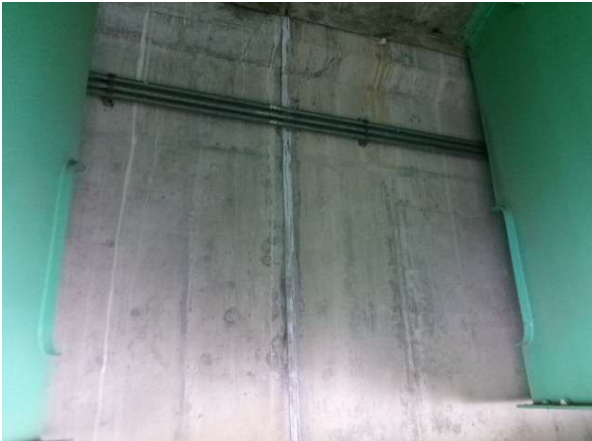
| 손상현황 | • A1 실란트 파손(L=0.9m) | 손상현황 | • A1 표면오염 (0.5×3.5) |
| 원 인 | • 시공미흡 등 | 원 인 | • 외부 우수유입 등 |

- 조사된 실란트 파손의 경우 시공미흡, 공용 중 노후화 등에 의한 손상으로 판단되며, 실란트 파손으로 인해 노출된 이음부를 보호하기 위해 실링처리 등의 적절한 보수가 필요할 것으로 사료된다.
- 조사된 이격의 경우 날개벽과 측면 성토부 옹벽 사이에 있는 이음부에서 발생하였으며 시공 초기 다짐불량, 상부 우수유입으로 인한 성토부 일부 유실 등의 복합적인 원인에 의한 손상으로 판단된다. 특히 내부 골재가 일부 노출되어 있으며 추가적인 유실은 확인되지 않았으나 실링처리, 몰탈보수 등의 안전성 확보와 내부 골재 및 충전물 유실을 방지하는 종류의 보수가 필요하다고 판단된다.
- 조사된 파손의 경우 외부충격에 의한 손상으로 현 구조물의 안전성의 영향을 미치지 않는 것으로 판단되며, 손상의 정도가 경미하여 즉각적인 보수를 실시하기 보다는 주기적인 점검을 통한 유지관리를 실시하는 것이 바람직할 것으로 사료된다.

| 조치방안 | • 실링처리 | 조치방안 | • 표면처리 |

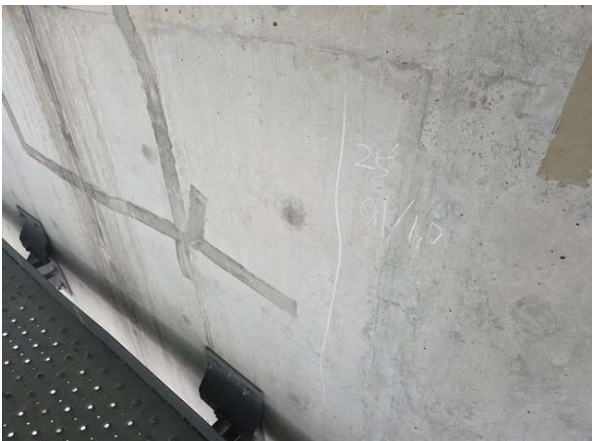
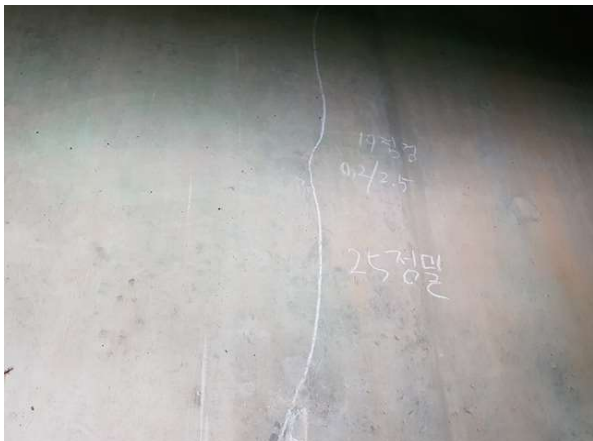
| 손상현황 | • A2 균열(0.3mm미만) | 손상현황 | • A2 균열(0.3mm미만) |
| 원 인 | • 건조수축 등 | 원 인 | • 건조수축 등 |

| 조치방안 | • 표면처리 | 조치방안 | • 표면처리 |

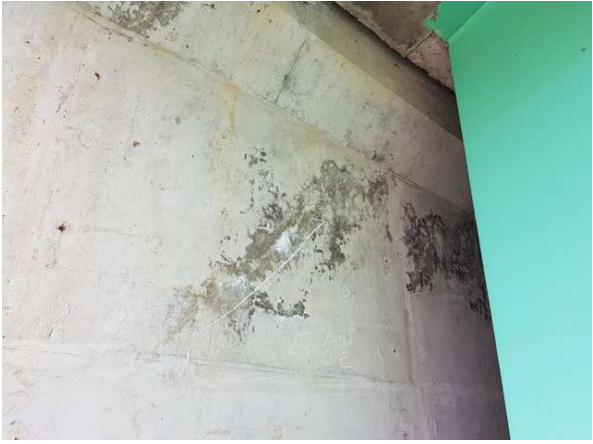
| 손상현황 | • A2 균열부 백태 (0.25×1.0) | 손상현황 | • A2 실란트 파손 (L=0.9m) |
| 원 인 | • 건조수축, 손상부 우수유입 등 | 원 인 | • 시공미흡 등 |

| 조치방안 | • 표면처리 | 조치방안 | • 실링처리 |

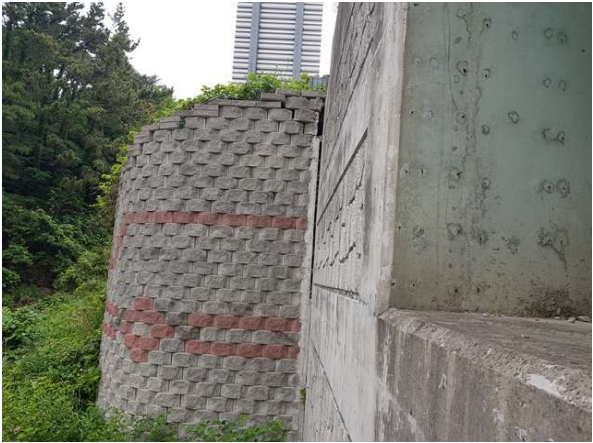
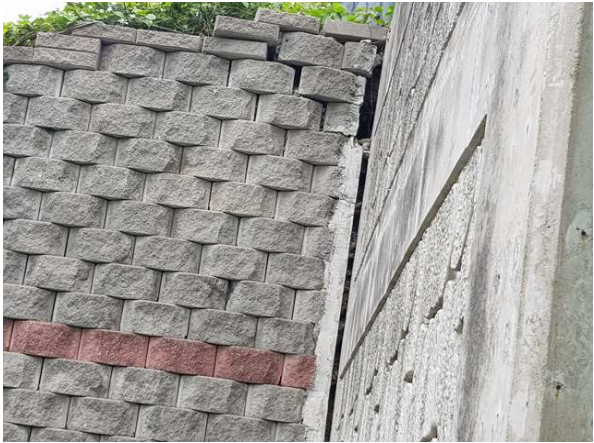
| 손상현황 | • A2 보강토 옹벽 접속부 이격 (L=10.0m) | 손상현황 | • A2 보강토 옹벽 접속부 이격 (L=10.0m) |
| 원 인 | • 접속부 다짐불량 등 | 원 인 | • 접속부 다짐불량 등 |

| 조치방안 | • 실링처리 등 | 조치방안 | • 실링처리 등 |

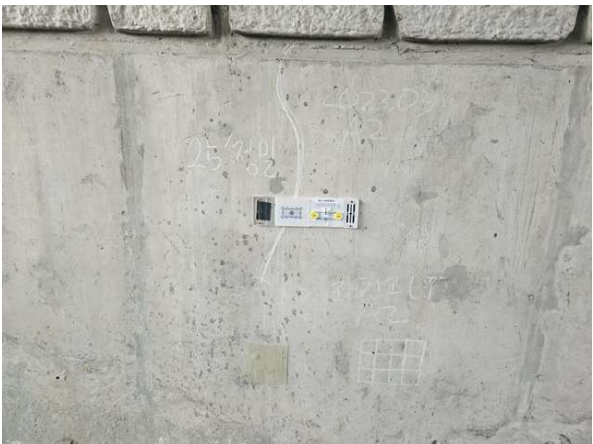
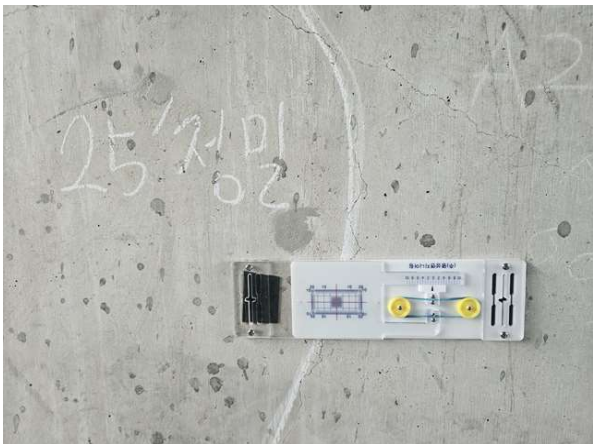
| 손상현황 | • A2 균열(0.3mm미만) | 손상현황 | • A2 균열(0.3mm미만) |
| 원 인 | • 건조수축 등 | 원 인 | • 건조수축 등 |

| 조치방안 | • 표면처리 | 조치방안 | • 표면처리 |

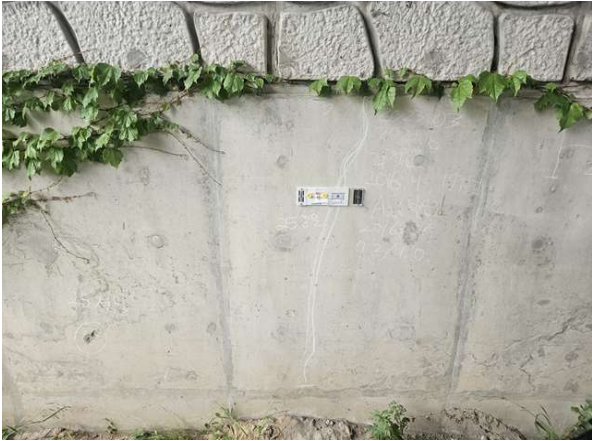
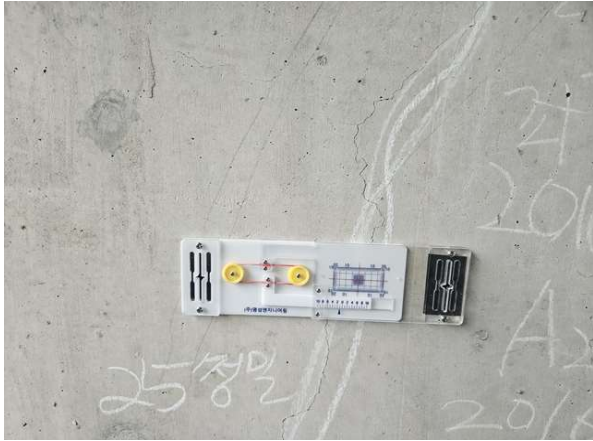
| 손상현황 | • A2 균열 (0.3mm 미만) | 손상현황 | • A2 균열 (0.3mm 미만) |
| 원 인 | • 건조수축 등 | 원 인 | • 건조수축 등 |

| 조치방안 | • 표면처리 | 조치방안 | • 표면처리 |

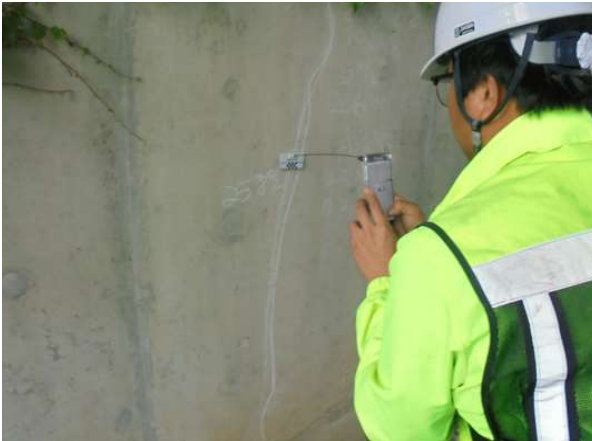
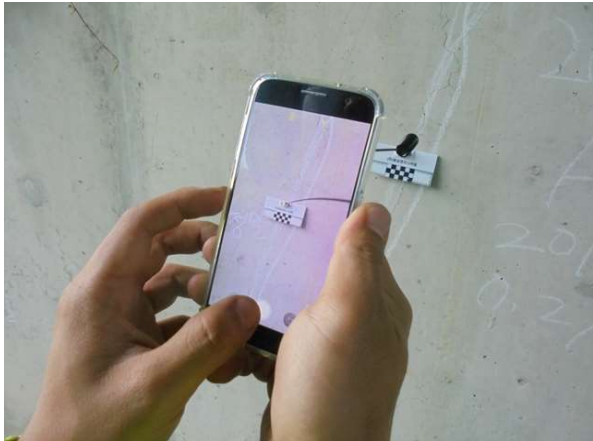
| 손상현황 | • A2 균열 (0.3mm 미만) | 손상현황 | • A2 균열 (0.3mm 미만) |
| 원 인 | • 건조수축 등 | 원 인 | • 건조수축 등 |

| 조치방안 | • 표면처리 | 조치방안 | • 표면처리 |

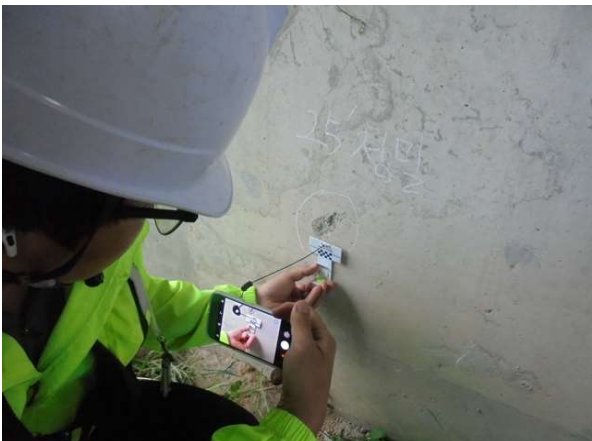
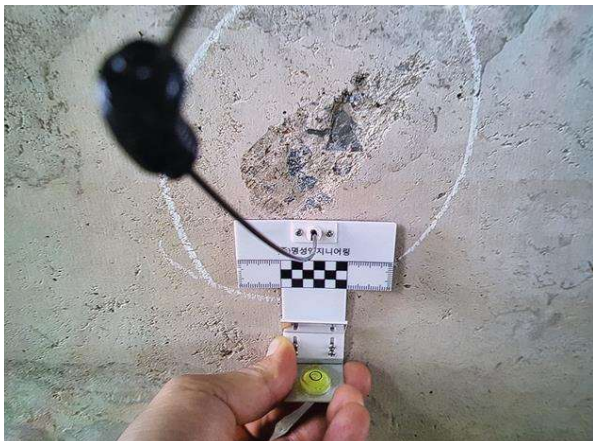
| 손상현황 | • A2 파손 (0.2×0.2) | 손상현황 | • A2 파손 (0.2×0.2) |
| 원 인 | • 외부충격 등 | 원 인 | • 외부충격 등 |

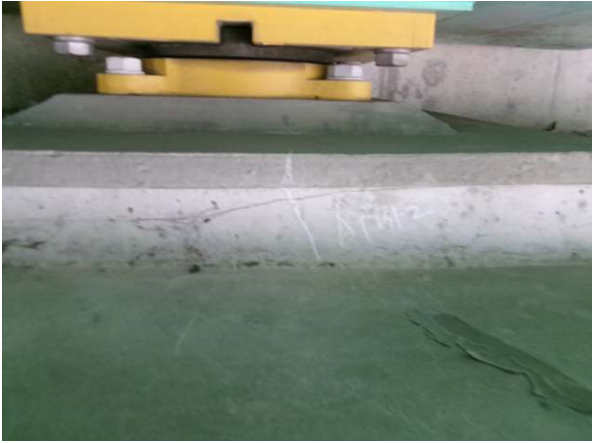
| 손상현황 | • A1-SH2 무수축물탈 균열(0.3mm미만) | 손상현황 | • A2-SH1 무수축물탈 파손(0.2×0.1) |
| 원 인 | • 건조수축 등 | 원 인 | • 유간부족 |

- 교량받침에서 조사된 무수축물탈 균열(0.3mm미만)의 경우 시공초기 온도변화 및 건조수축 등에 의한 손상으로 판단되며, 구조적인 영향을 미치는 손상은 아니나 내구성 확보 차원에서 표면처리 등의 적절한 보수를 실시하는 것이 바람직할 것으로 사료된다.
- 조사된 무수축물탈 파손의 경우 신축이음 교체 이전, 유간 협착으로 유발된 응력에 의해 손상이 발생한 것으로 판단되며, 금회 조사에서 가동여유량을 검토한 결과, 허용범위를 충족한 것으로 확인되었고, 이에 따라 신축이음 교체로 유간 부족 문제는 해소된 것으로 사료된다. 따라서, 부재의 내구성 확보와 지지력 저하 방지를 위해 단면 보수를 시행하는 것이 바람직하다.

| 조치방안 | • 표면처리 | 조치방안 | • 단면보수 등 |

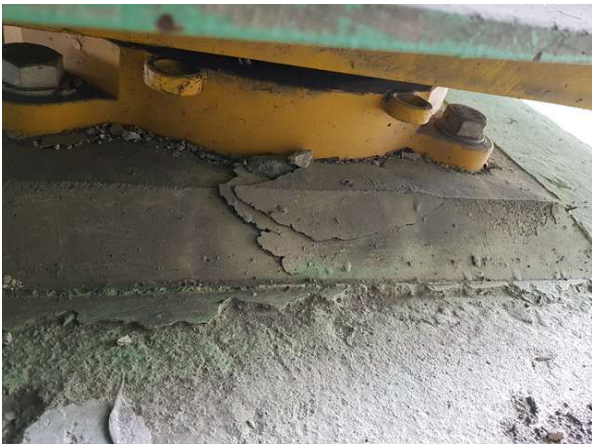
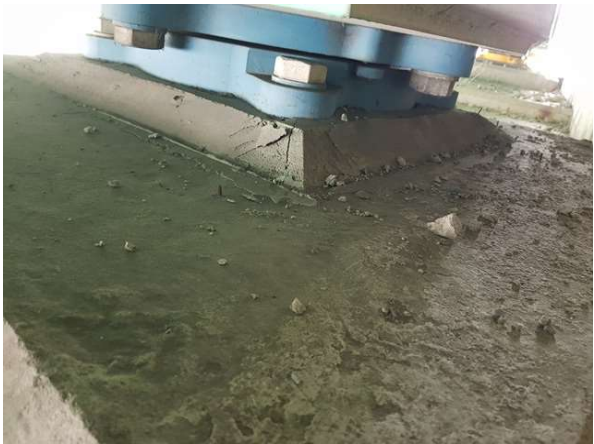
| 손상현황 | • A2-SH1 무수축물탈 파손(0.2×0.1) | 손상현황 | • A2-SH2 무수축물탈 파손(0.5×0.1) |
| 원 인 | • 유간부족 | 원 인 | • 유간부족 |

| 조치방안 | • 단면보수 등 | 조치방안 | • 단면보수 등 |

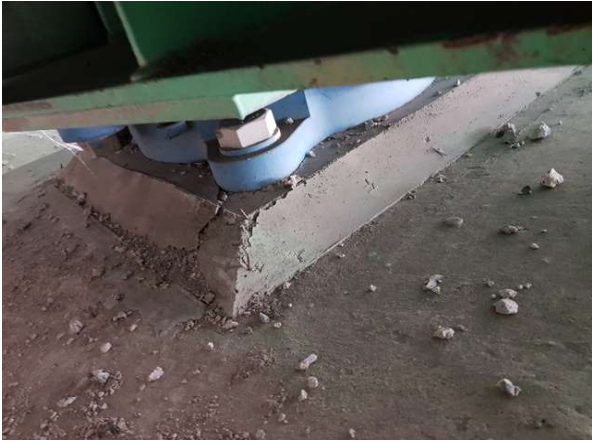
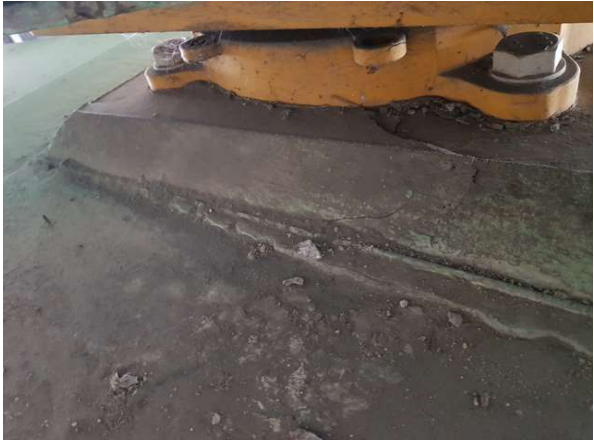
| 손상현황 | • A2-SH2 무수축물탈 파손(0.5×0.1) | 손상현황 | • A2-SH3 무수축물탈 파손(0.5×0.1) |
| 원 인 | • 유간부족 | 원 인 | • 유간부족 |

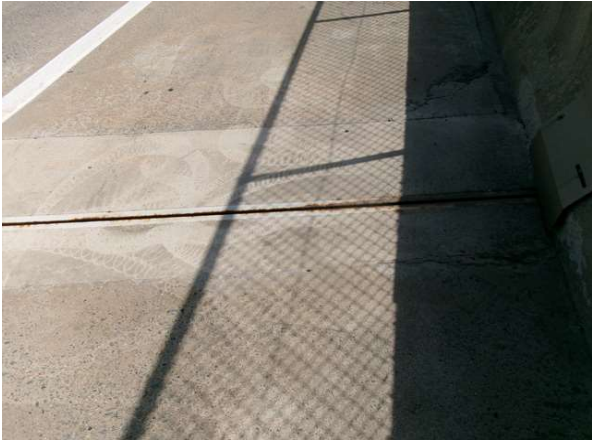
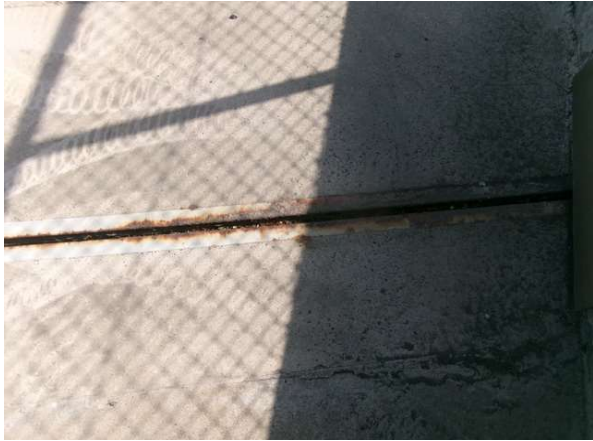
| 손상현황 | • A1 본체 부식 | 손상현황 | • A1 본체 부식 |
| 원 인 | • 외기노출, 공용 중 노후화 등 | 원 인 | • 배수미흡 등 |

- 신축이음에서 조사된 유간 토사퇴적의 경우 공용 중 토사 및 비산먼지 퇴적 등에 의한 손상으로 판단되며, 원활한 기능성 확보를 위해서 청소, 정비 등의 보수가 필요할 것으로 사료된다.
- 조사된 차수판 볼트체결불량의 경우 차량통행에 의한 진동, 체결미흡 등에 의한 손상으로 판단되며, 차수판 탈락 시 신축이음 우수접촉으로 인한 2차 손상을 유발할 수 있으므로 볼트 재체결 등의 보수가 필요할 것으로 사료된다.
- 조사된 본체 부식의 경우 기존 토사퇴적으로 인한 배수미흡, 외기노출, 공용 중 노후화 등이 원인으로 판단되며, 신축이음의 내구성 저하방지를 위해 제도장, 정비 등의 적절한 보수를 실행하는 것이 필요할 것으로 사료된다.

| 조치방안 | • 재도장 등 | 조치방안 | • 재도장 등 |

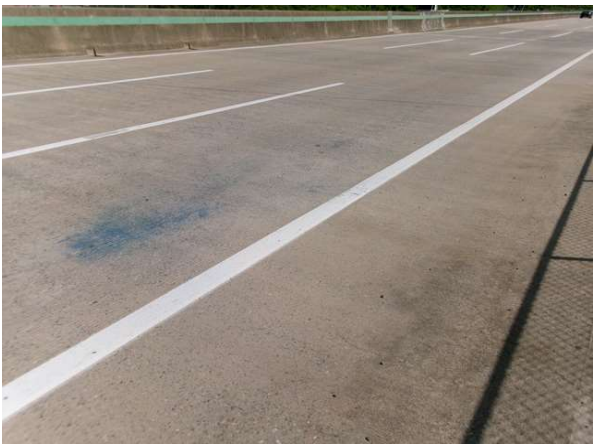
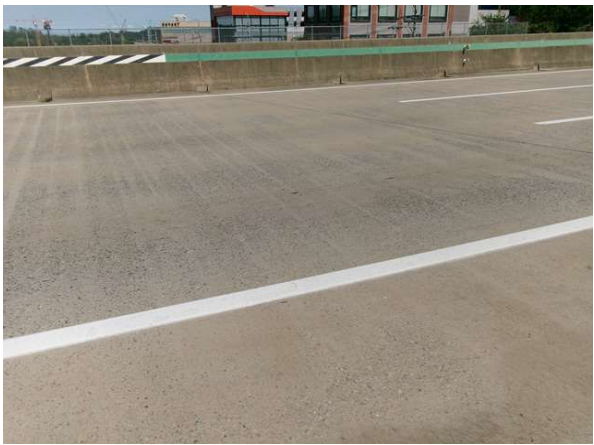
| 손상현황 | • S1 교면포장 망상균열(15.0×50.0) | 손상현황 | • S1 교면포장 망상균열(15.0×50.0) |
| 원 인 | • 건조수축 등 | 원 인 | • 건조수축 등 |

- 교면포장에 조사된 포장균열, 망상균열의 경우 차량통행으로 인한 하중, 외부충격, 건조수축 등이 복합적으로 작용하여 발생한 손상으로 판단되며, 부재 전체에 광범위하게 발생한 손상으로 2차 손상 방지 및 부재의 내구성 확보 차원에서 채포장 등의 보수를 실시하는 것이 바람직할 것으로 사료된다.
- 교면포장에 조사된 포장파손의 경우 차량통행으로 인한 진동, 외부충격, 다짐미흡 등이 복합적으로 작용하여 발생한 손상으로 판단되며 차량통행의 안전성을 확보하기 위해서 단면보수 등의 적절한 보수를 실시하는 것이 바람직할 것으로 사료된다.

| 조치방안 | • 채포장 등 | 조치방안 | • 채포장 등 |

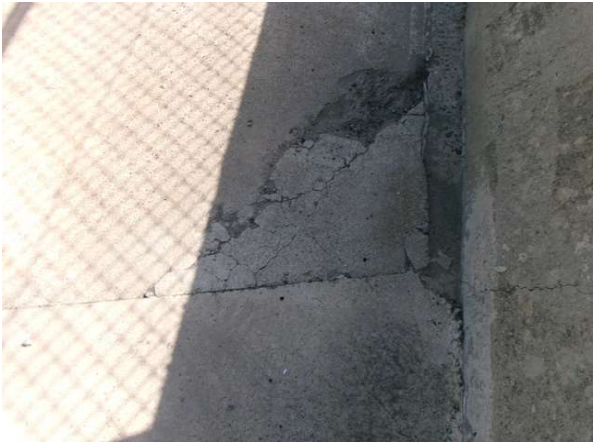
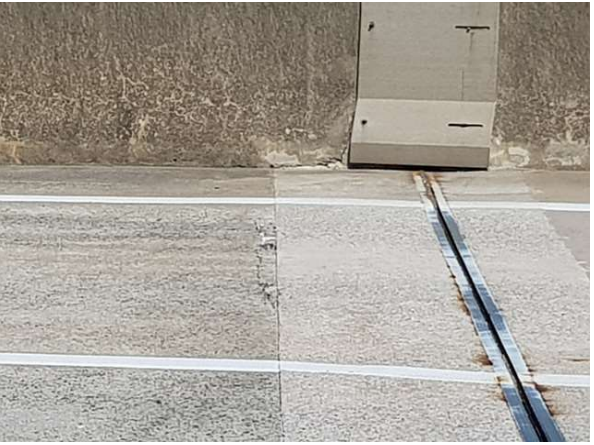
| 손상현황 | • A1 접속부 파손(0.5×0.9) | 손상현황 | • A2 접속부 파손(0.2×2.0) |
| 원 인 | • 외부충격 등 | 원 인 | • 외부충격 등 |

| 조치방안 | • 단면보수 등 | 조치방안 | • 단면보수 등 |

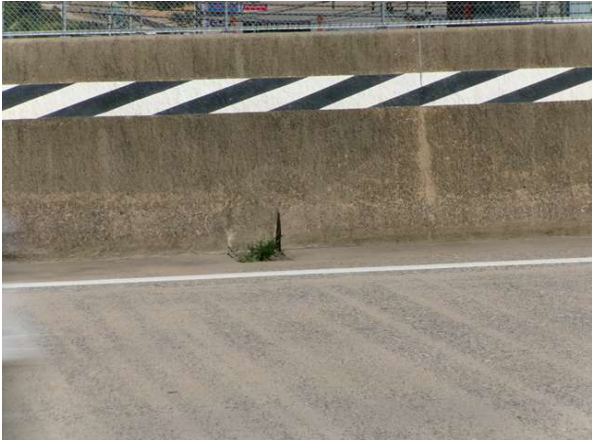
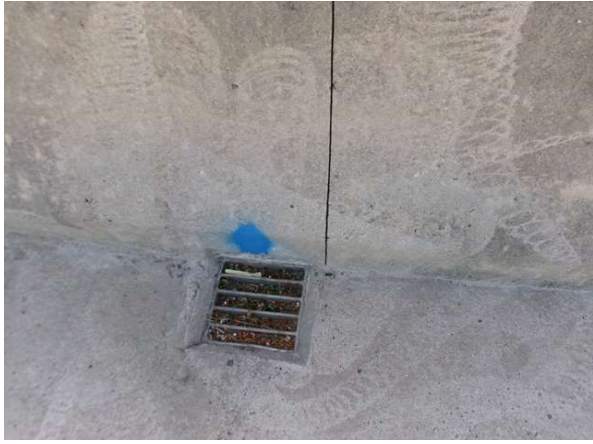
| 손상현황 | • S1 집수구 막힘 | 손상현황 | • S1 집수구 막힘 |
| 원 인 | • 비산먼지 퇴적 등 | 원 인 | • 비산먼지 퇴적 등 |

- 배수시설에서 조사된 배수구 막힘의 경우 토사 및 비산먼지 퇴적 등에 의한 손상이며, 기후에 따라 채수에 의한 수막현상 등을 유발하여 차량 주행의 안전성에 위해를 가하는 요소로 판단되므로 주기적인 청소 등의 보수를 실시하는 것이 바람직할 것으로 사료된다.
- 조사된 배수관 이음부 누수의 경우 배수관 내부 토사 및 이물질의 퇴적에 의해 배수처리에 지장이 생기며 발생한 손상으로 판단되며 원활한 배수처리를 위해 청소, 정비 등의 적절한 보수가 필요하다고 사료된다.

| 조치방안 | • 청소 | 조치방안 | • 청소 |

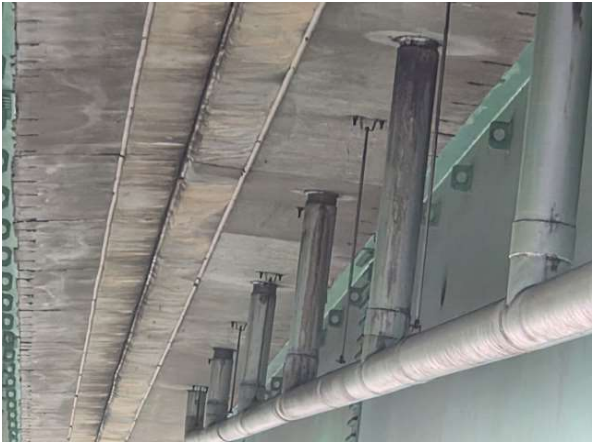
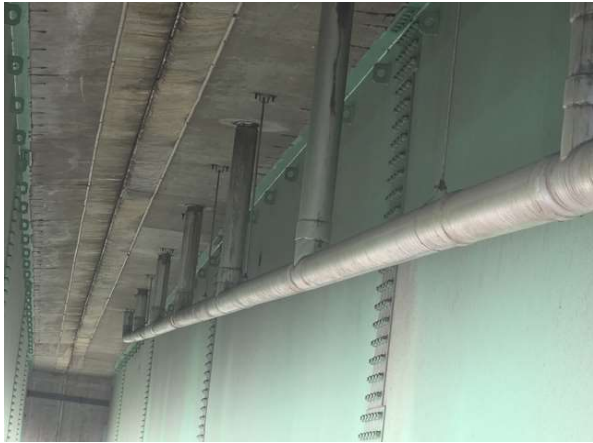
| 손상현황 | • S1 배수관 이음부 누수 4EA | 손상현황 | • S1 배수관 이음부 누수 4EA |
| 원 인 | • 내부 토사,이물질 퇴적 등 | 원 인 | • 내부 토사,이물질 퇴적 등 |

| 조치방안 | • 청소, 정비 등 | 조치방안 | • 청소, 정비 등 |

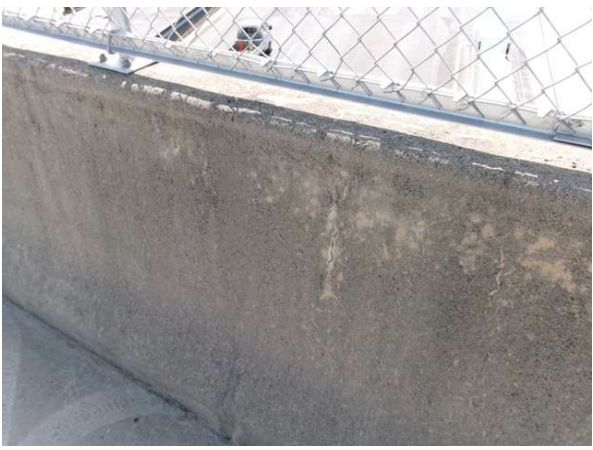
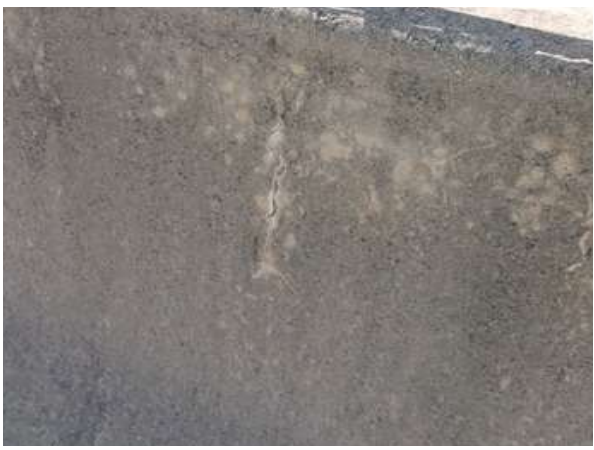
| 손상현황 | • S1 균열(0.3mm미만) | 손상현황 | • S1 균열(0.3mm미만) |
| 원 인 | • 건조수축 등 | 원 인 | • 건조수축 등 |

- 방호벽 및 중분대에서 조사된 균열(0.3mm미만), 망상균열의 경우, 건조수축, 공용 중 노후화 등에 의한 손상으로 판단되며, 내구성 확보 차원에서 표면처리 등의 보수가 필요할 것으로 사료된다.
- 조사된 접속부 파손의 경우 외부충격, 차량통행에 의한 진동에 의한 손상으로 판단되며, 내구성 저하방지 차원에서 단면보수 등의 보수가 필요할 것으로 사료된다.

| 조치방안 | • 표면처리 | 조치방안 | • 표면처리 |

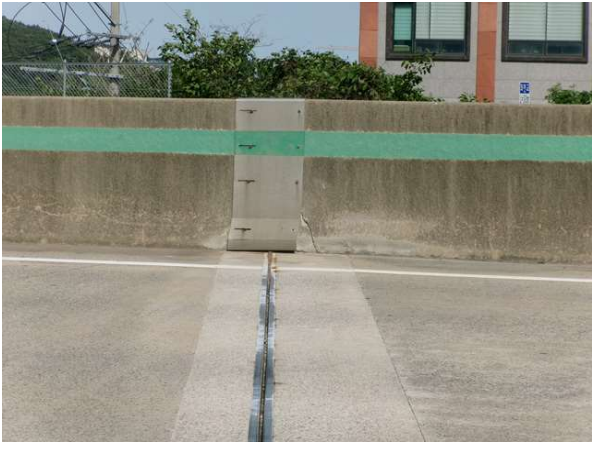
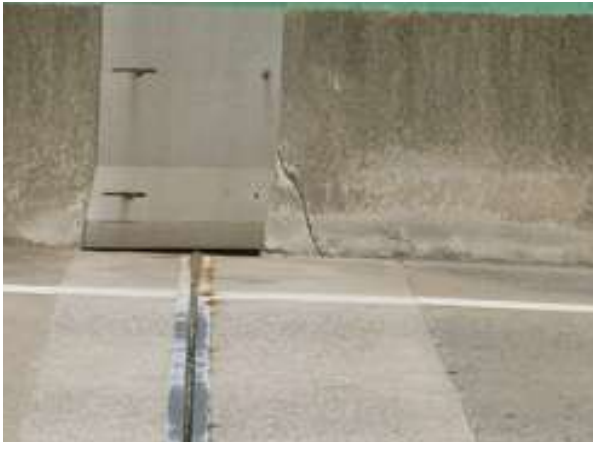
| 손상현황 | • 중분대 접속부 파손 (0.3×0.5) | 손상현황 | • 중분대 접속부 파손 (0.3×0.5) |
| 원 인 | • 외부충격 등 | 원 인 | • 외부충격 등 |

| 조치방안 | • 단면보수 | 조치방안 | • 단면보수 |

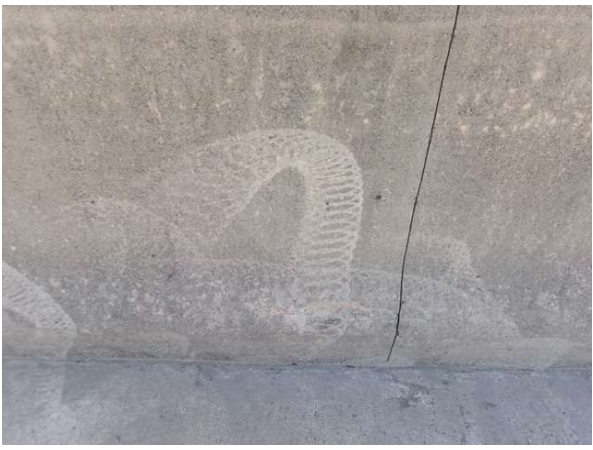
| 손상현황 | • S1 균열(0.3mm미만) | 손상현황 | • 방호벽 델리네이터 상태현황 |
| 원 인 | • 건조수축 등 | 원 인 | • - |
