## 45. 회야대교(부산)

### 45.1 시설물의 개요

본 시설물은 울산광역시 울주군 청량읍 동천리 산 55-2에 위치한 교량으로 총 연장 1,030.0m, 폭 15.7m로 시공되어 있다.

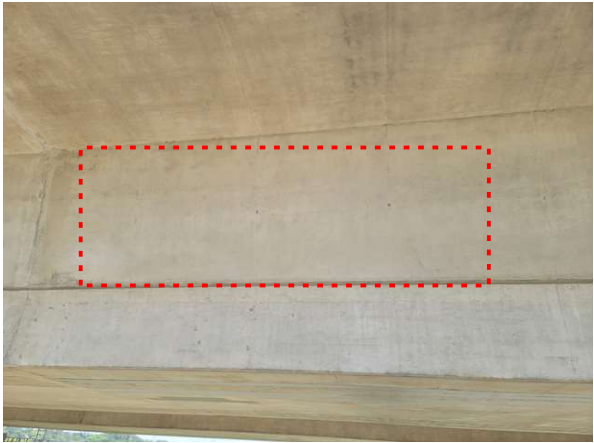
| 손상현황 | • S5 Box외부 균열(0.3mm미만) | 손상현황 | • S5 Box외부 망상균열(5.0m×3.0m) |
| 원 인 | • 건조수축, 온도변화 | 원 인 | • 건조수축, 온도변화 |

| 조치방안 | • 표면처리 | 조치방안 | • 표면처리 |

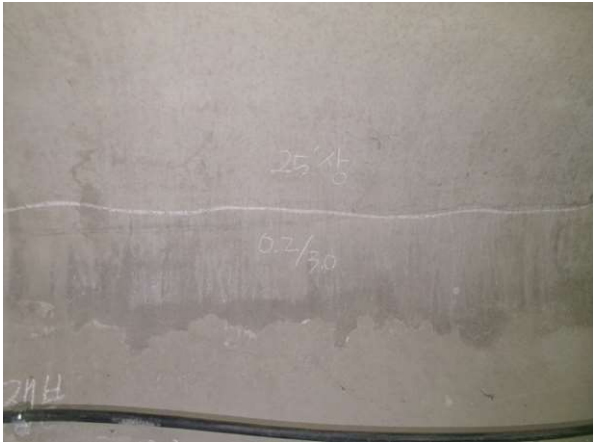
| 손상현황 | • S1 Box내부 균열(0.3mm미만) | 손상현황 | • S1 Box내부 균열(0.3mm미만) |
| 원 인 | • 건조수축, 온도변화 | 원 인 | • 건조수축, 온도변화 |

| 조치방안 | • 표면처리 | 조치방안 | • 표면처리 |

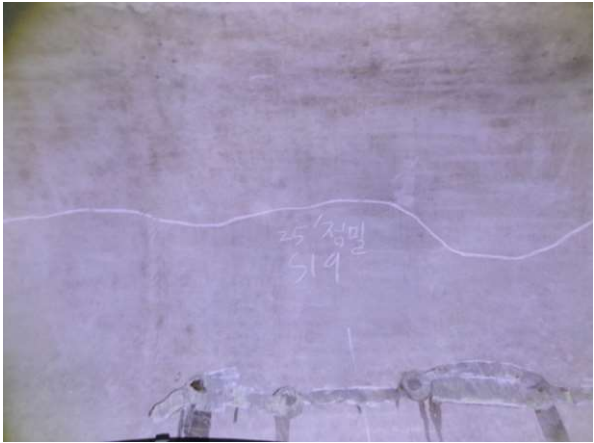
| 손상현황 | • S14 Box내부 균열(0.3mm미만) | 손상현황 | • S19 Box내부 균열(0.3mm미만) |
| 원 인 | • 건조수축, 온도변화 | 원 인 | • 건조수축, 온도변화 |

| 조치방안 | • 표면처리 | 조치방안 | • 표면처리 |

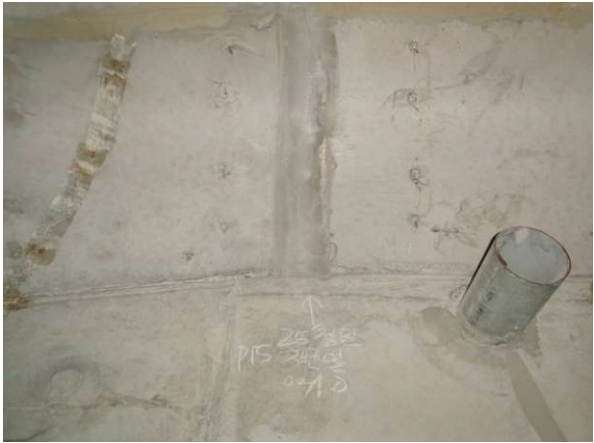
| 손상현황 | • P8 격벽 망상균열(2.5m×1.5m) | 손상현황 | • P15 격벽 제균열(0.3mm미만) |
| 원 인 | • 건조수축, 온도변화 등 | 원 인 | • 보수미흡 등 |

| 조치방안 | • 표면처리 | 조치방안 | • 표면처리 |

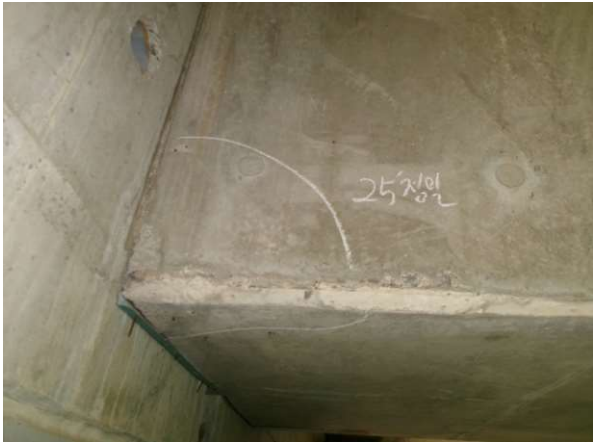
| 손상현황 | • S21 가로보 충분리(0.4m×0.3m) | 손상현황 | • S21 가로보 충분리(0.4m×0.3m) |
| 원 인 | • 다짐불량, 품질관리미흡 등 | 원 인 | • 다짐불량, 품질관리미흡 등 |

| 조치방안 | • 표면처리 | 조치방안 | • 표면처리 |

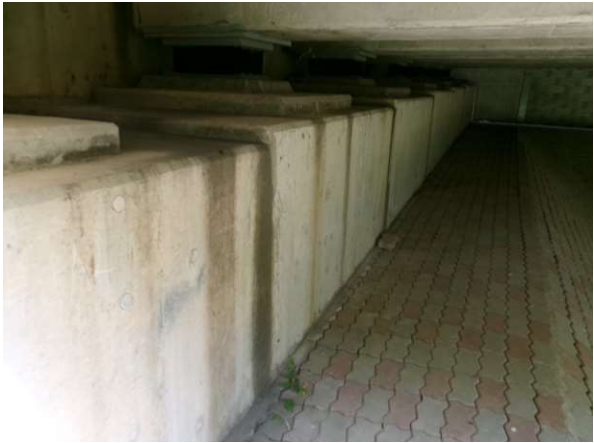
| 손상현황 | • A2 교대 백태(2.0m×1.0m) | 손상현황 | • A2 교대 표면오염(0.3m×1.0m) |
| 원 인 | • 우수유입, 수분침투 | 원 인 | • 지표수 유입 |

| 조치방안 | • 표면처리 | 조치방안 | • 주의관찰 |
