회야대교(부산) - 교면포장 - S1

| 용역명 | | 2025년 부산울산선 구조물 정밀안전점검 용역[티널, 교량] | | | |

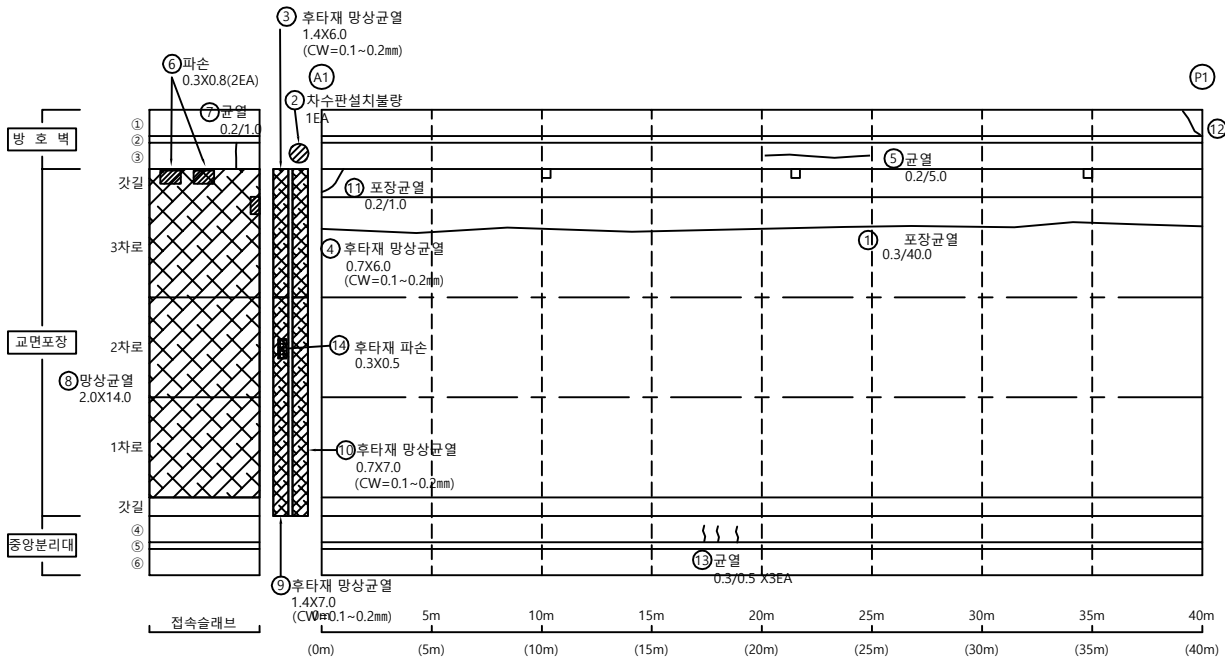
S1

| 번호 | 신/구 | 부재명 | 손상현황 | 손상규모 | | | | | | 비고 |
|---|---|---|---|---|---|---|---|---|---|---|
| 1 | 구 | 교면포장 | 포장 균열 | 0.3 | 40.0 | | 1 | m | 40.00 | |
| 2 | 구 | 신축이음 | 차수판 설치불량 | | | | 1 | EA | 1.00 | |
| 3 | 구 | 신축이음 | 후타재 망상균열 | 0.1~0.2 | 1.4 | 6.0 | 1 | m <sup>2</sup> | 8.40 | 손상증가 |
| 4 | 구 | 신축이음 | 후타재 망상균열 | 0.1~0.2 | 0.7 | 6.0 | 1 | m <sup>2</sup> | 4.20 | 손상증가 |
| 5 | 구 | 방호벽 | 균열 | 0.2 | 5.0 | | 1 | m | 5.00 | |
| 6 | 구 | 교면포장 | 포장 파손 | | 0.3 | 0.8 | 2 | m <sup>2</sup> | 0.48 | |
| 7 | 구 | 방호벽 | 균열 | 0.2 | 1.0 | | 1 | m | 1.00 | |
| 8 | 구 | 접속슬래브 | 망상균열 | | 2.0 | 14.0 | 1 | m <sup>2</sup> | 28.00 | |
| 9 | 구 | 신축이음 | 후타재 망상균열 | 0.1~0.2 | 1.4 | 7.0 | 1 | m <sup>2</sup> | 9.80 | |
| 10 | 구 | 신축이음 | 후타재 망상균열 | 0.1~0.2 | 0.7 | 7.0 | 1 | m <sup>2</sup> | 4.90 | |
| 11 | 구 | 교면포장 | 포장 균열 | 0.2 | 1.0 | | 1 | m | 1.00 | |
| 12 | 신 | 방호벽 | 균열 | 0.2 | 0.5 | | 1 | m | 0.50 | |
| 13 | 신 | 중분대 | 균열 | 0.3 | 0.5 | | 3 | m | 1.50 | |
| 14 | 신 | 신축이음 | 후타재 파손 | | 0.3 | 0.5 | 1 | m <sup>2</sup> | 0.15 | |

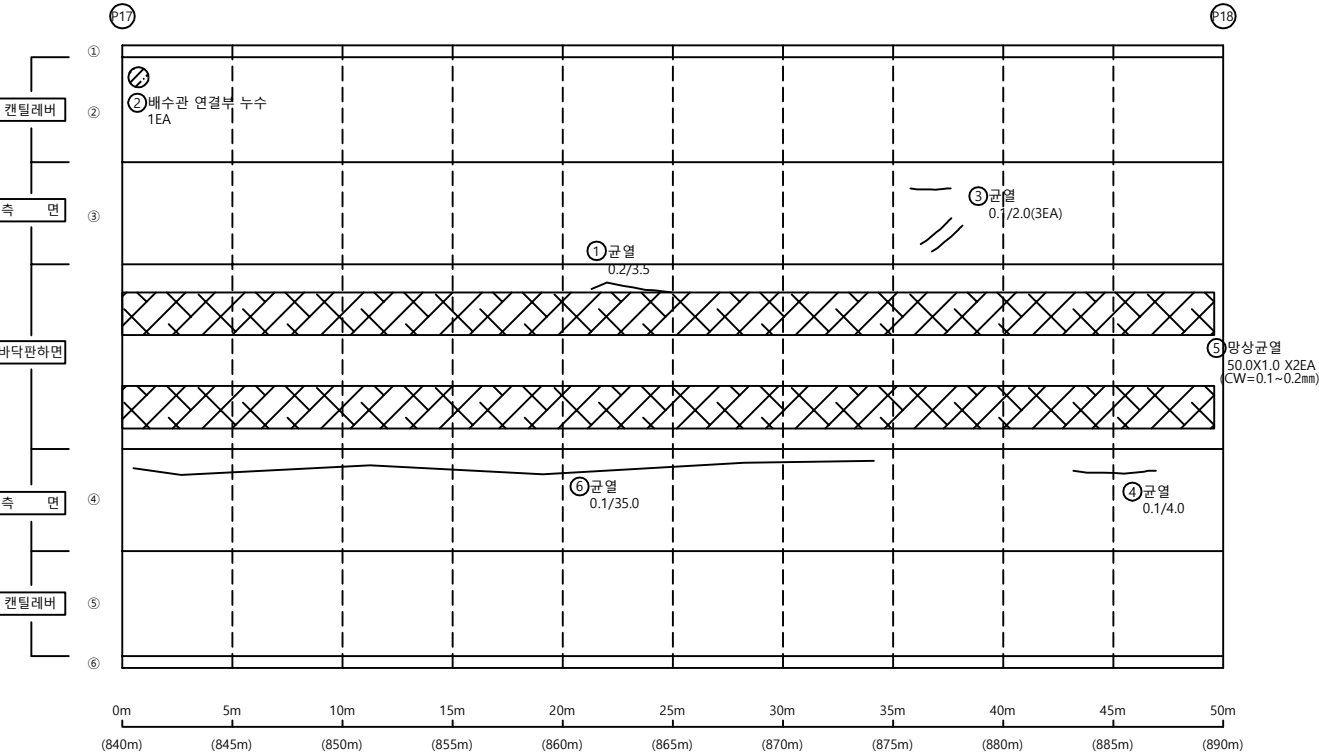
| 번호 | 신/구 | 부재명 | 손상현황 | 손상규모 | | | | | 비고 |
|---|---|---|---|---|---|---|---|---|---|
| 1 | 구 | 바닥판 | 균열 | 0.2 | 3.5 | | 1 | m | 3.50 |
| 2 | 구 | 배수시설 | 배수관 연결부 누수 | | | | 1 | EA | 1.00 |
| 3 | 구 | 바닥판 | 균열 | 0.1 | 2.0 | | 3 | m | 6.00 |
| 4 | 구 | 바닥판 | 균열 | 0.1 | 4.0 | | 1 | m | 4.00 |
| 5 | 신 | 바닥판 | 망상균열 | 0.1~0.2 | 50.0 | 1.0 | 2 | m <sup>2</sup> | 100.00 |
| 6 | 신 | 바닥판 | 균열 | 0.1 | 35.0 | | 1 | m | 35.00 |

⑤ 망상균열  
50.0X1.0 X2EA  
(CW=0.1~0.2mm)

① 균열  
0.2/3.5

③ 균열  
0.1/2.0(3EA)

⑥ 균열  
0.1/35.0

④ 균열  
0.1/4.0

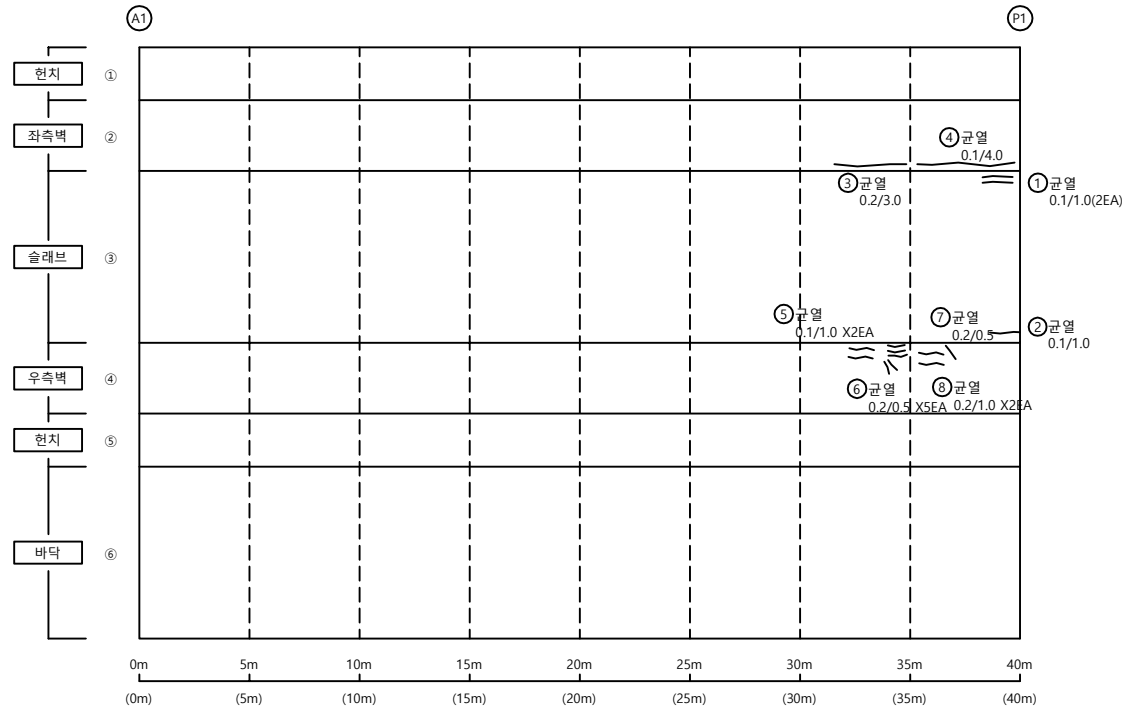
BOX내부  
S1

| 번호 | 신/구 | 부재명 | 손 상 현 황 | 손 상 규 모 | | | | | | 비고 |
|---|---|---|---|---|---|---|---|---|---|---|
| 1 | 구 | BOX내부 | 균열 | 0.1 | 1.0 | | 2 | m | 2.00 | |
| 2 | 구 | BOX내부 | 균열 | 0.1 | 1.0 | | 1 | m | 1.00 | |
| 3 | 신 | BOX내부 | 균열 | 0.2 | 3.0 | | 1 | m | 3.00 | |
| 4 | 신 | BOX내부 | 균열 | 0.1 | 4.0 | | 1 | m | 4.00 | |
| 5 | 신 | BOX내부 | 균열 | 0.1 | 1.0 | | 2 | m | 2.00 | |
| 6 | 신 | BOX내부 | 균열 | 0.2 | 0.5 | | 5 | m | 2.50 | |
| 7 | 신 | BOX내부 | 균열 | 0.2 | 0.5 | | 1 | m | 0.50 | |
| 8 | 신 | BOX내부 | 균열 | 0.2 | 1.0 | | 2 | m | 2.00 | |
