회야대교(울산) - 격벽 - A1

2025년 부산울산선 구조물 정밀안전점검 용역[터널, 교량]

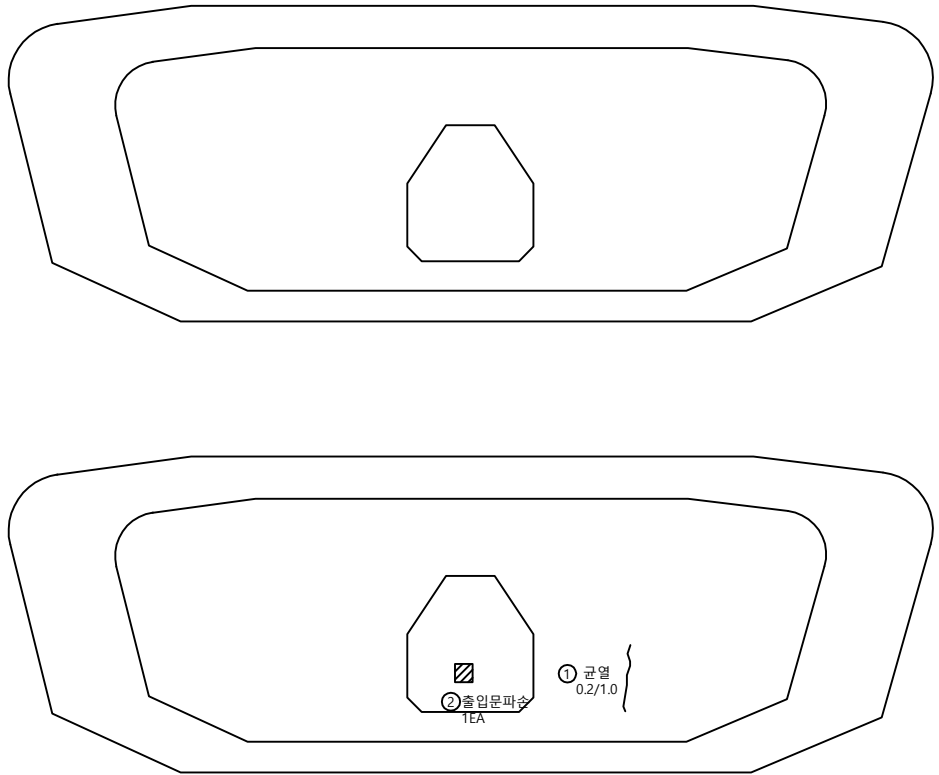
| 번호 | 신/구 | 부재명 | 손상현황 | 손상규모 | | | | | | 비고 |
|---|---|---|---|---|---|---|---|---|---|---|
| 1 | 구 | 격벽 | 균열 | 0.2 | 1.0 | | 1 | m | 1.00 | |
| 2 | 구 | 격벽 | 출입문 파손 | | | | 1 | EA | 1.00 | |

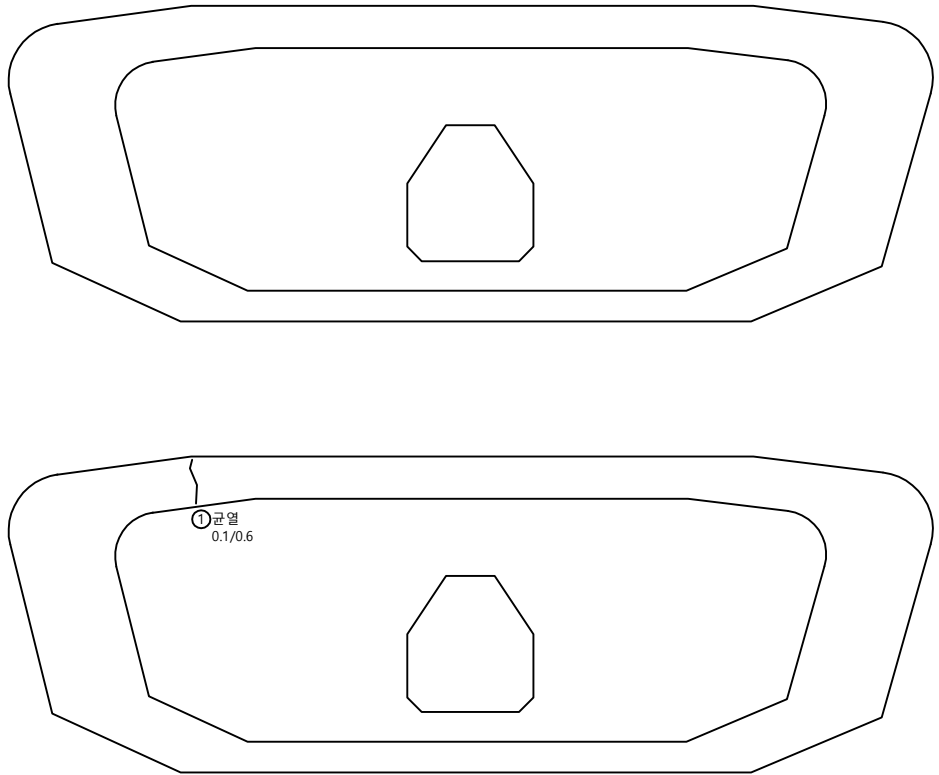
회야대교(울산) - 격벽(A2방향)(A1방향) - P1

| 번호 | 신/구 | 부재명 | 손 상 현 황 | 손 상 규 모 | | | | | | 비고 |
|---|---|---|---|---|---|---|---|---|---|---|
| 1 | 신 | 격벽 | 균열 | 0.1 | 0.6 | | 1 | m | 0.60 | |

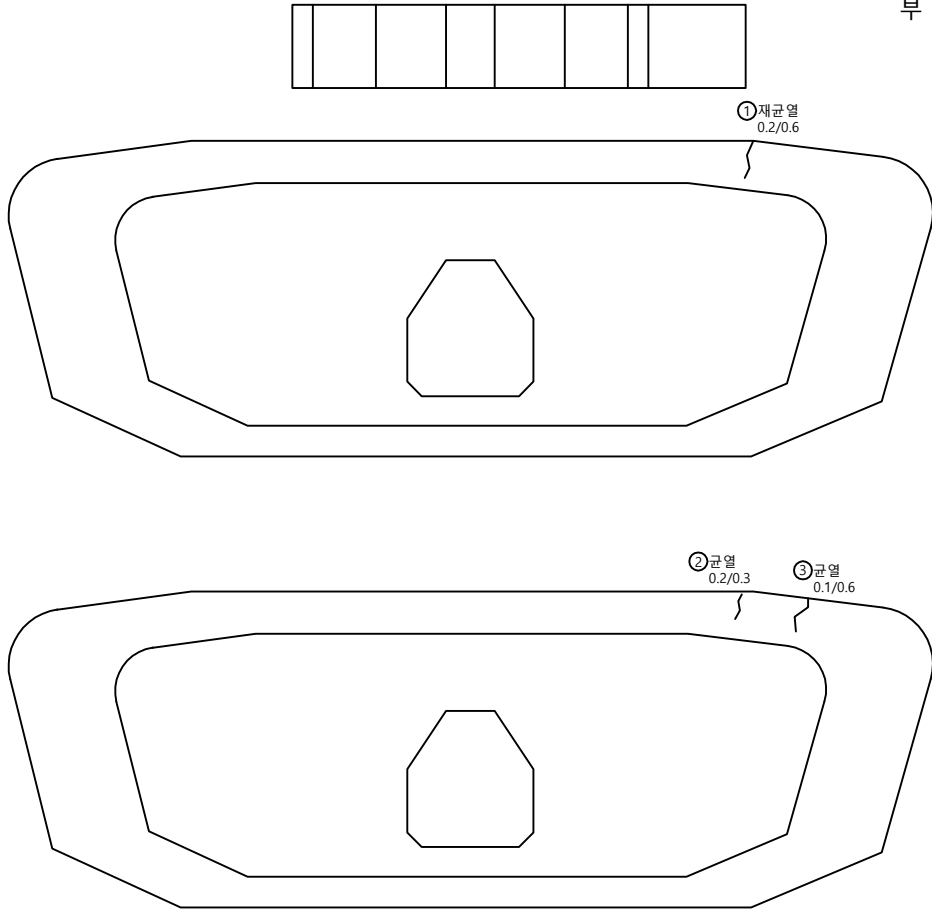
| 번호 | 신/구 | 부재명 | 손 상 현 황 | 손 상 규 모 | | | | | | 비고 |
|---|---|---|---|---|---|---|---|---|---|---|
| 1 | 신 | 격벽 | 재균열 | 0.2 | 0.6 | | 1 | m | 0.60 | |
| 2 | 신 | 격벽 | 균열 | 0.2 | 0.3 | | 1 | m | 0.30 | |
| 3 | 신 | 격벽 | 균열 | 0.1 | 0.6 | | 1 | m | 0.60 | |

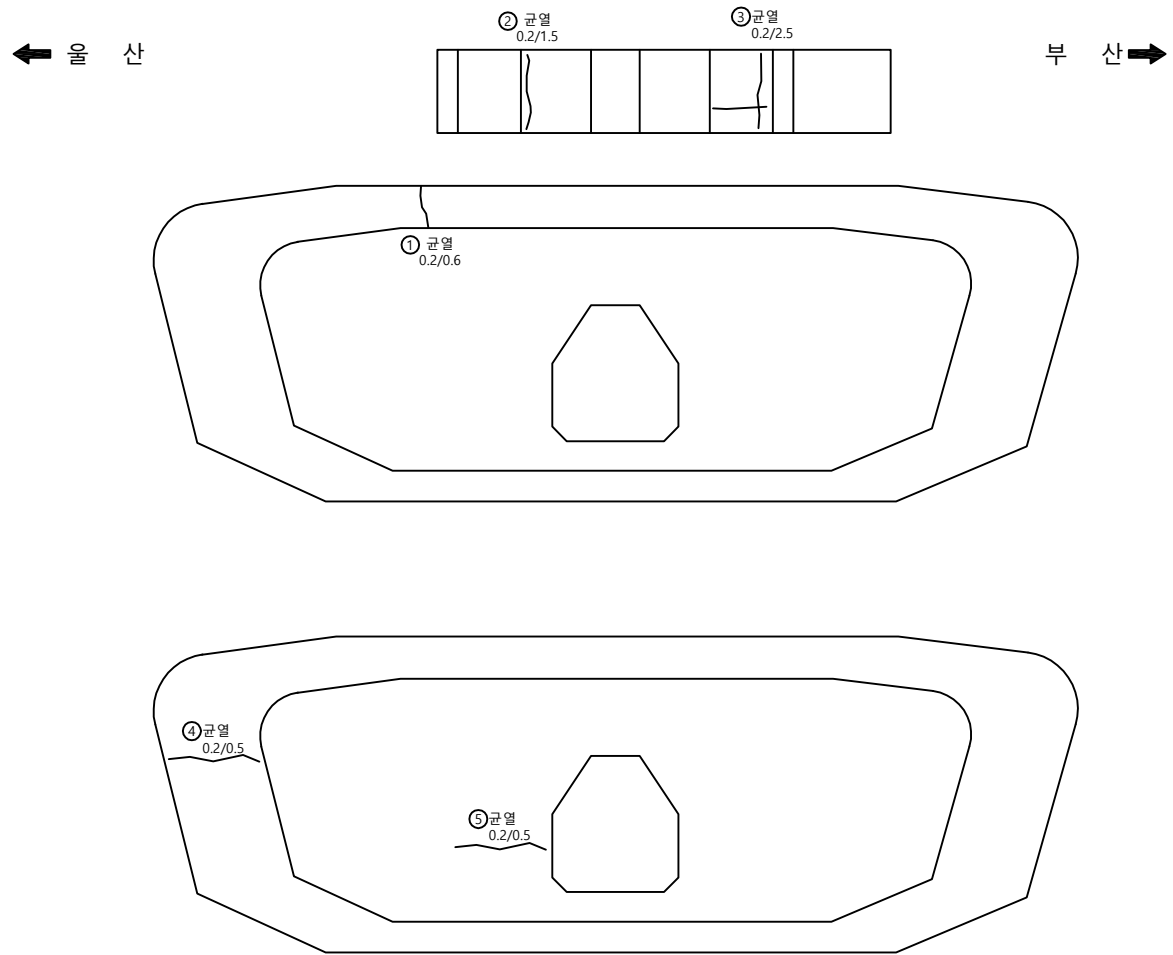
회야대교(울산) - 격벽(A2방향)(A1방향) - P3

| 번호 | 신/구 | 부재명 | 손상현황 | 손상규모 | | | | | | 비고 |
|---|---|---|---|---|---|---|---|---|---|---|
| 1 | 구 | 격벽 | 균열 | 0.2 | 0.6 | | 1 | m | 0.60 | |
| 2 | 구 | 격벽 | 균열 | 0.2 | 1.5 | | 1 | m | 1.50 | |
| 3 | 신 | 격벽 | 균열 | 0.2 | 2.5 | | 1 | m | 2.50 | |
| 4 | 신 | 격벽 | 균열 | 0.2 | 0.5 | | 1 | m | 0.50 | |
| 5 | 신 | 격벽 | 균열 | 0.2 | 0.5 | | 1 | m | 0.50 | |

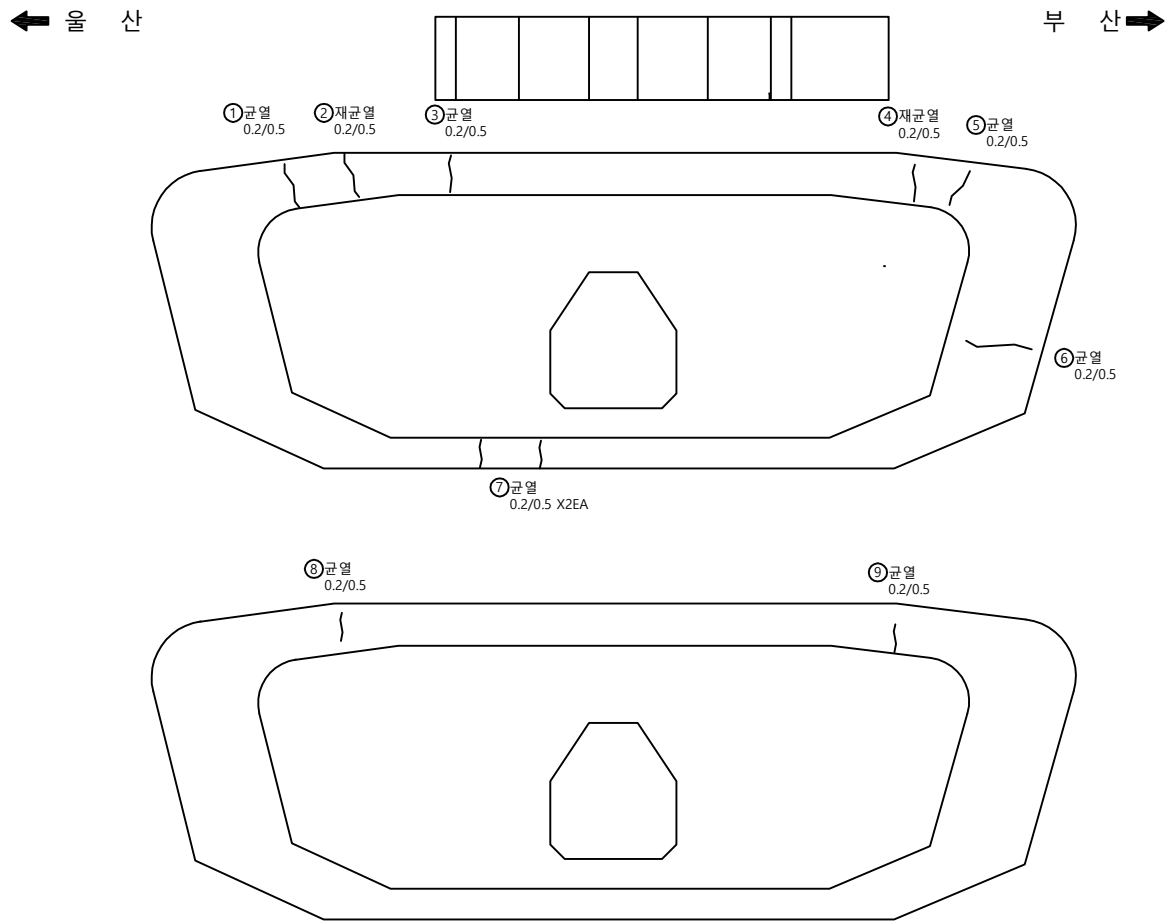
회야대교(울산) - 격벽(A2방향)(A1방향) - P4

| 번호 | 신/구 | 부재명 | 손 상 현 황 | 손 상 규 모 | | | | | | 비고 |
|---|---|---|---|---|---|---|---|---|---|---|
| 1 | 신 | 격벽 | 균열 | 0.2 | 0.5 | | 1 | m | 0.50 | |
| 2 | 신 | 격벽 | 재균열 | 0.2 | 0.5 | | 1 | m | 0.50 | |
| 3 | 신 | 격벽 | 균열 | 0.2 | 0.5 | | 1 | m | 0.50 | |
| 4 | 신 | 격벽 | 재균열 | 0.2 | 0.5 | | 1 | m | 0.50 | |
| 5 | 신 | 격벽 | 균열 | 0.2 | 0.5 | | 1 | m | 0.50 | |
| 6 | 신 | 격벽 | 균열 | 0.2 | 0.5 | | 1 | m | 0.50 | |
| 7 | 신 | 격벽 | 균열 | 0.2 | 0.5 | | 2 | m | 1.00 | |
| 8 | 신 | 격벽 | 균열 | 0.2 | 0.5 | | 1 | m | 0.50 | |
| 9 | 신 | 격벽 | 균열 | 0.2 | 0.5 | | 1 | m | 0.50 | |

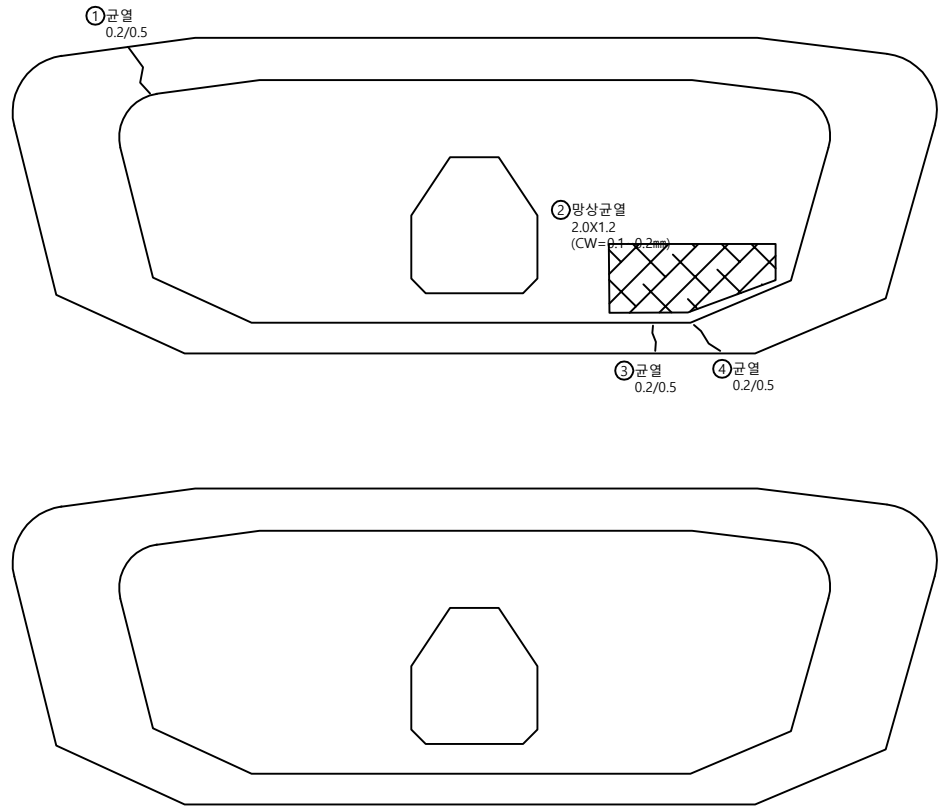
| 번호 | 신/구 | 부재명 | 손 상 현 황 | 손 상 규 모 | | | | | 비고 |
|---|---|---|---|---|---|---|---|---|---|
| 1 | 신 | 격벽 | 균열 | 0.2 | 0.5 | | 1 | m | 0.50 |
| 2 | 신 | 격벽 | 망상균열 | 0.1~0.2 | 2.0 | 1.2 | 1 | m <sup>2</sup> | 2.40 |
| 3 | 신 | 격벽 | 균열 | 0.2 | 0.5 | | 1 | m | 0.50 |
| 4 | 신 | 격벽 | 균열 | 0.2 | 0.5 | | 1 | m | 0.50 |

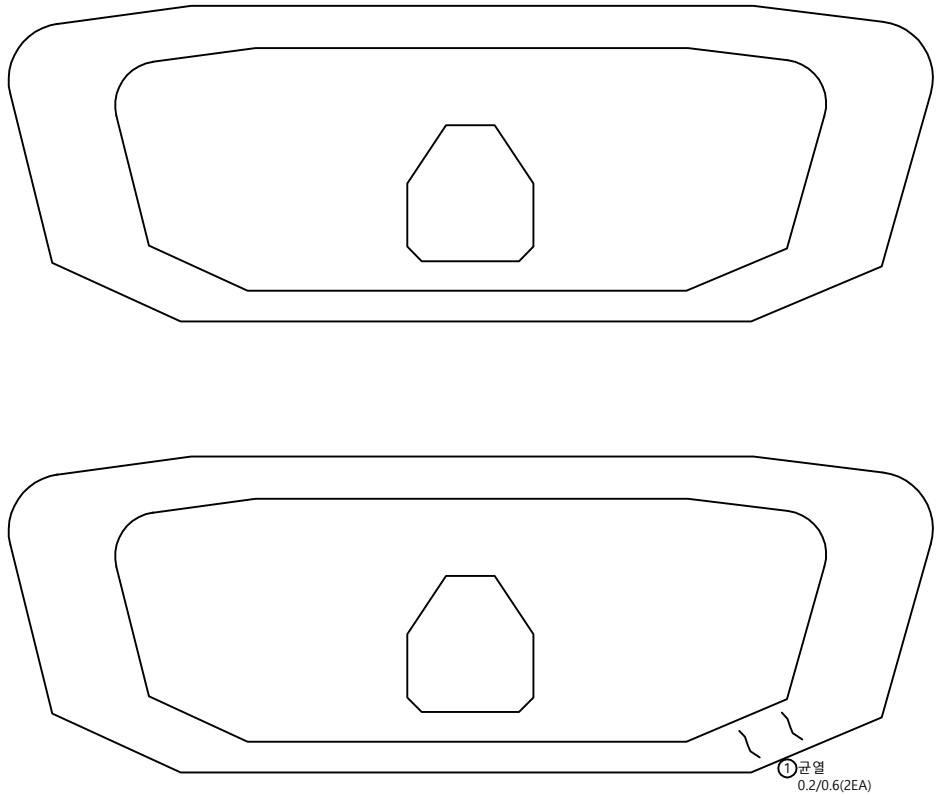
| 번호 | 신/구 | 부재명 | 손상현황 | 손상규모 | | | | | | 비고 |
|---|---|---|---|---|---|---|---|---|---|---|
| 1 | 구 | 격벽 | 균열 | 0.2 | 0.6 | | 2 | m | 1.20 | |

① 균열  
0.2/0.6(2EA)

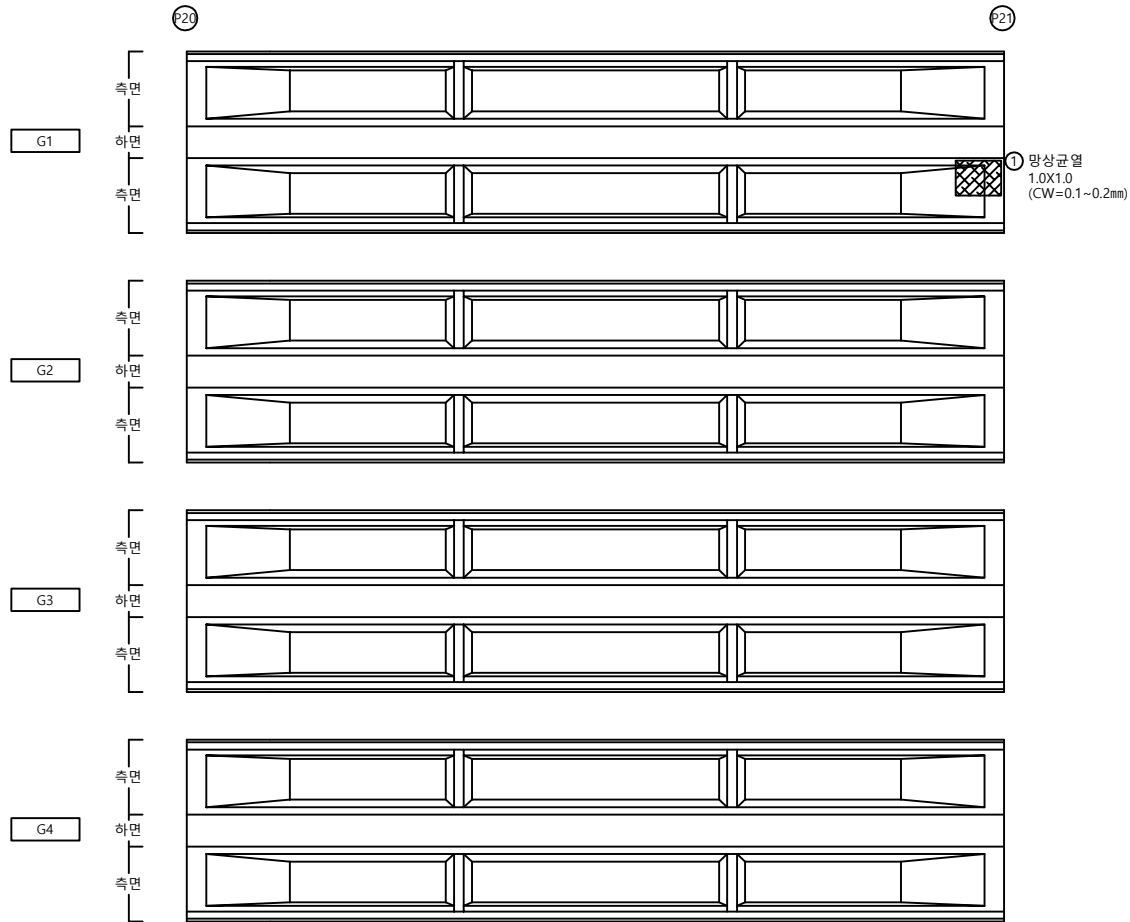
| 번호 | 신/구 | 부재명 | 손 상 현 황 | 손 상 규 모 | | | | | | 비고 |
|---|---|---|---|---|---|---|---|---|---|---|
| 1 | 신 | 거더 | 망상균열 | 0.1~0.2 | 1.0 | 1.0 | 1 | m <sup>2</sup> | 1.00 | |

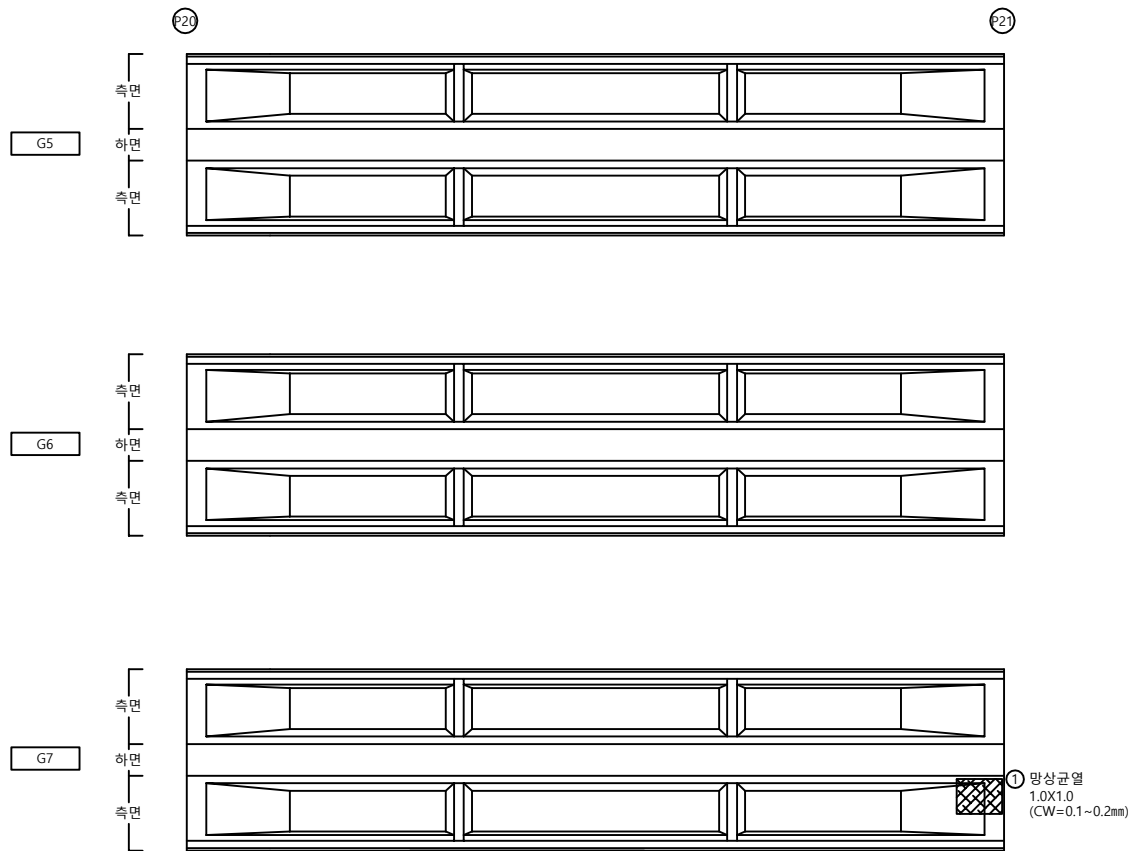
| 번호 | 신/구 | 부재명 | 손 상 현 황 | 손 상 규 모 | | | | | | 비고 |
|---|---|---|---|---|---|---|---|---|---|---|
| 1 | 신 | 거터 | 망상균열 | 0.1~0.2 | 1.0 | 1.0 | 1 | m <sup>2</sup> | 1.00 | |

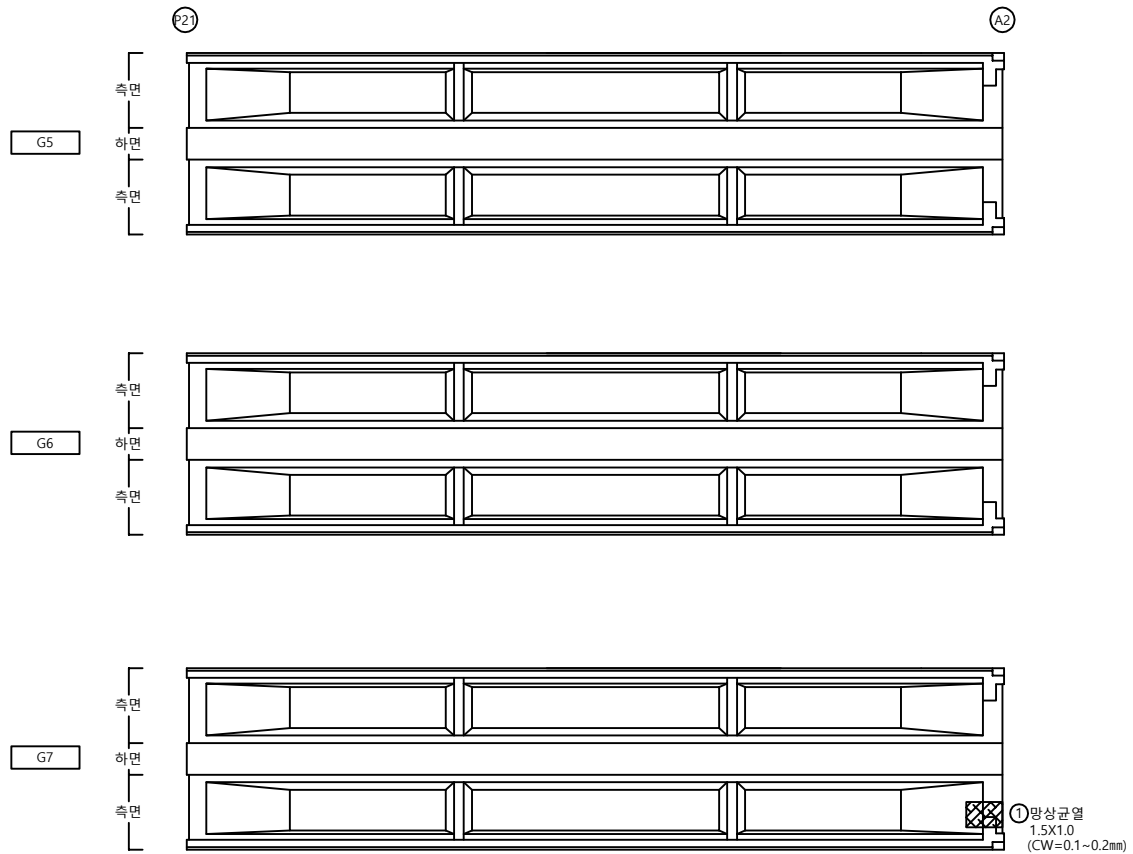
| 번호 | 신/구 | 부재명 | 손 상 현 황 | 손 상 규 모 | | | | | 비고 |
|---|---|---|---|---|---|---|---|---|---|
| 1 | 구 | 거더 | 망상균열 | 0.1~0.2 | 1.5 | 1.0 | 1 | m <sup>2</sup> | 1.50 |

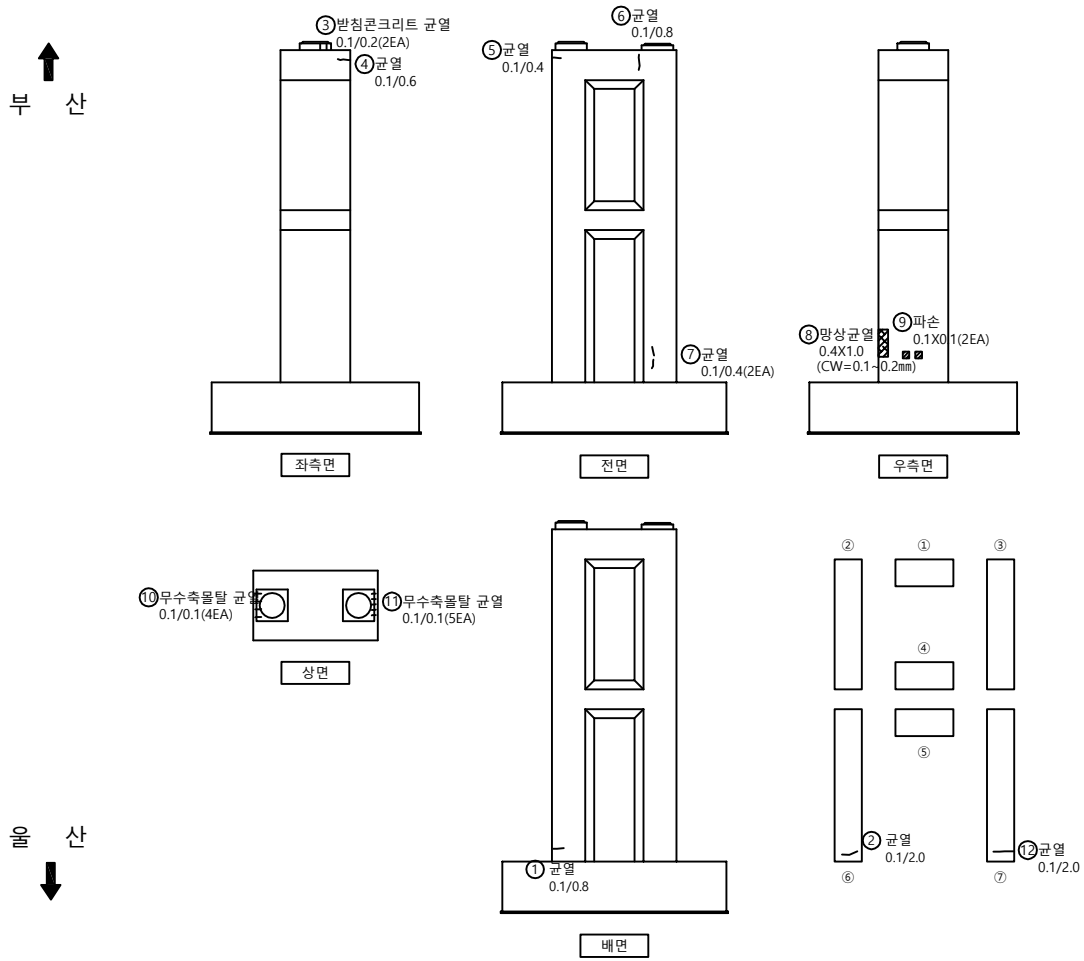
회야대교(울산) - 교각 - P1

| 번호 | 신/구 | 부재명 | 손상현황 | 손상규모 | | | | | | 비고 |
|---|---|---|---|---|---|---|---|---|---|---|
| 1 | 구 | 교각 | 균열 | 0.1 | 0.8 | | 1 | m | 0.80 | |
| 2 | 구 | 교각 | 균열 | 0.1 | 2.0 | | 1 | m | 2.00 | |
| 3 | 구 | 교량받침 | 받침콘크리트 균열 | 0.1 | 0.2 | | 2 | m | 0.40 | |
| 4 | 구 | 교각 | 균열 | 0.1 | 0.6 | | 1 | m | 0.60 | |
| 5 | 구 | 교각 | 균열 | 0.1 | 0.4 | | 1 | m | 0.40 | |
| 6 | 구 | 교각 | 균열 | 0.1 | 0.8 | | 1 | m | 0.80 | |
| 7 | 구 | 교각 | 균열 | 0.1 | 0.4 | | 2 | m | 0.80 | |
| 8 | 구 | 교각 | 망상균열 | 0.1~0.2 | 0.4 | 1.0 | 1 | m | 0.40 | |
| 10 | 구 | 교량받침 | 무수축물탈 균열 | 0.1 | 0.1 | | 4 | m | 0.40 | |
| 11 | 구 | 교량받침 | 무수축물탈 균열 | 0.1 | 0.1 | | 5 | m | 0.50 | |
| 12 | 구 | 교각 | 균열 | 0.1 | 2.0 | | 1 | m | 2.00 | |

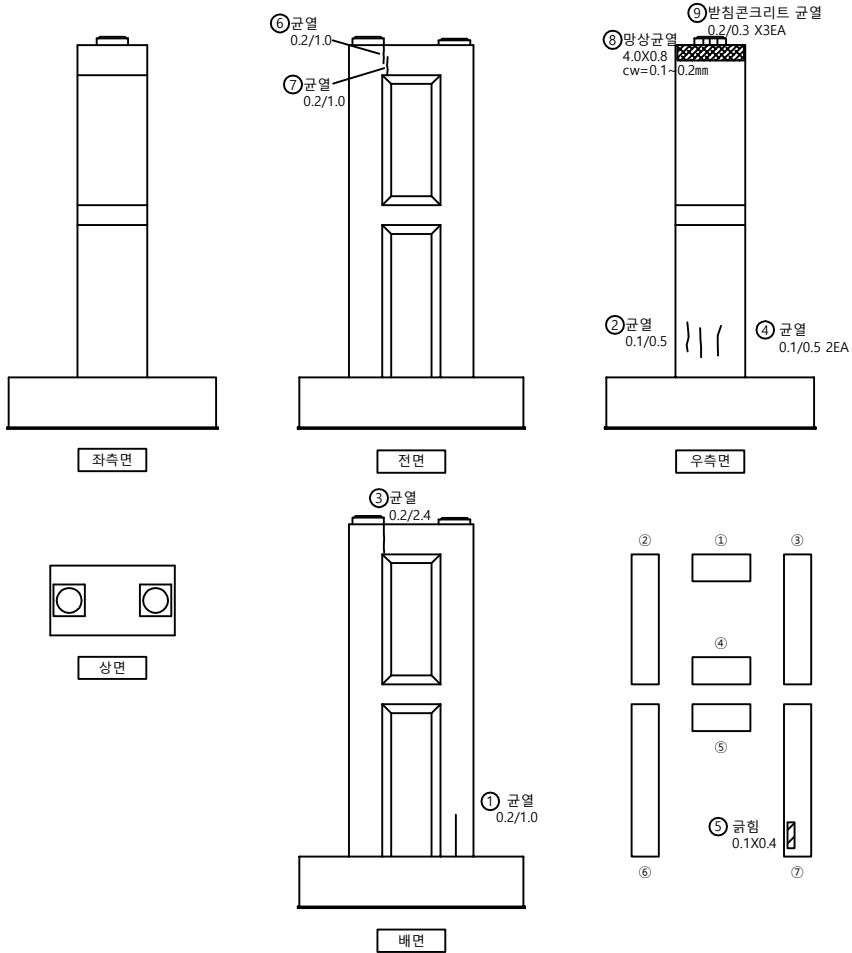
교각  
P5

| 번호 | 신/구 | 부재명 | 손 상 현 황 | 손 상 규 모 | | | | | | 비고 |
|---|---|---|---|---|---|---|---|---|---|---|
| 1 | 구 | 교각 | 균열 | 0.2 | 1.0 | | 1 | m | 1.00 | |
| 2 | 구 | 교각 | 균열 | 0.1 | 0.5 | | 1 | m | 0.50 | |
| 3 | 구 | 교각 | 균열 | 0.2 | 2.4 | | 1 | m | 2.40 | |
| 4 | 구 | 교각 | 균열 | 0.1 | 0.5 | | 2 | m | 1.00 | |
| 5 | 구 | 교각 | 균열 | | 0.1 | 0.4 | 1 | m <sup>2</sup> | 0.04 | |
| 6 | 구 | 교각 | 균열 | 0.2 | 1.0 | | 1 | m | 1.00 | 폭증가 |
| 7 | 구 | 교각 | 균열 | 0.2 | 1.0 | | 1 | m | 1.00 | |
| 8 | 구 | 교각 | 망상균열 | 0.1~0.2 | 4.0 | 0.8 | 1 | m <sup>2</sup> | 3.20 | 손상증가 |
| 9 | 신 | 교량받침 | 반침콘크리트 균열 | 0.2 | 0.3 | | 3 | m | 0.90 | |

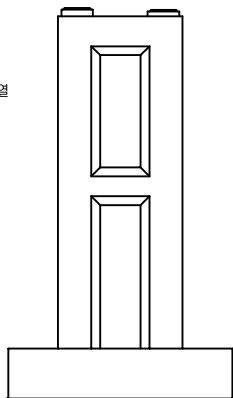
② 무수축물탈 균열  
0.2/0.2(2EA)  
① plate부식  
1EA

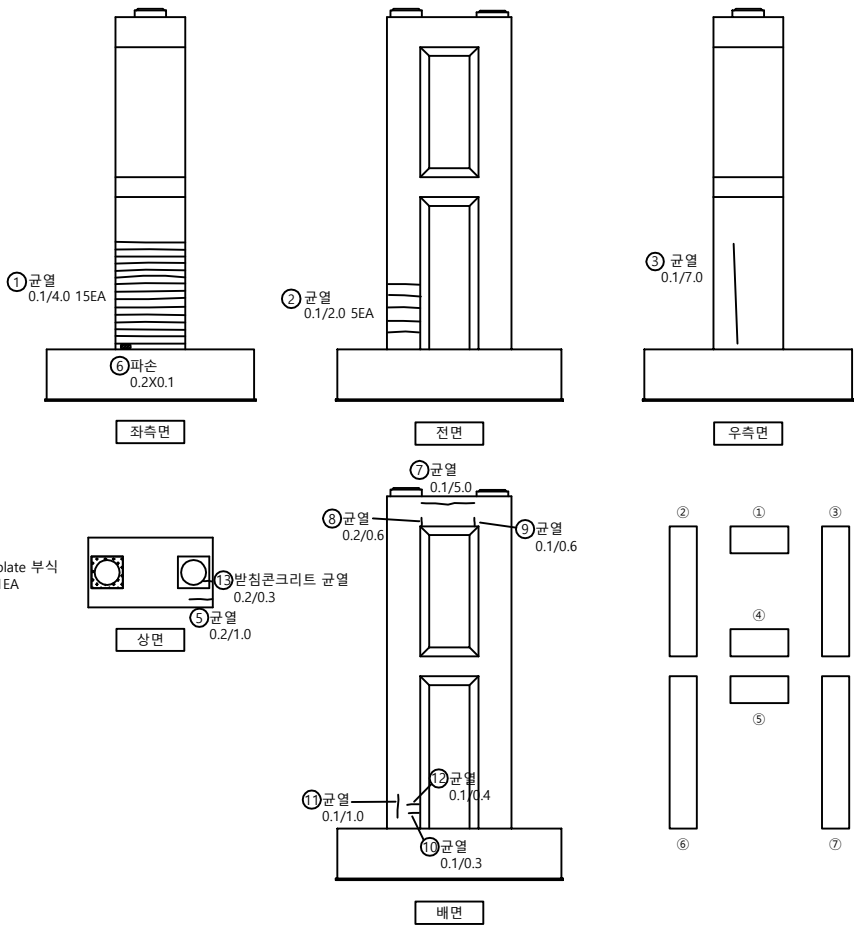
| 번호 | 신/구 | 부재명 | 손 상 현 황 | 손 상 규 모 | | | | | | 비고 |
|---|---|---|---|---|---|---|---|---|---|---|
| 1 | 구 | 교각 | 균열 | 0.1 | 4.0 | | 15 | m | 60.00 | |
| 2 | 구 | 교각 | 균열 | 0.1 | 2.0 | | 5 | m | 10.00 | |
| 3 | 구 | 교각 | 균열 | 0.1 | 7.0 | | 1 | m | 7.00 | |
| 4 | 구 | 교량받침 | plate 부식 | | | | 1 | EA | 1.00 | |
| 5 | 구 | 교각 | 균열 | 0.2 | 1.0 | | 1 | m | 1.00 | |
| 7 | 구 | 교각 | 균열 | 0.1 | 5.0 | | 1 | m | 5.00 | |
| 8 | 구 | 교각 | 균열 | 0.2 | 0.6 | | 1 | m | 0.60 | |
| 9 | 구 | 교각 | 균열 | 0.1 | 0.6 | | 1 | m | 0.60 | |
| 10 | 구 | 교각 | 균열 | 0.1 | 0.3 | | 1 | m | 0.30 | |
| 11 | 구 | 교각 | 균열 | 0.1 | 1.0 | | 1 | m | 1.00 | |
| 12 | 구 | 교각 | 균열 | 0.1 | 0.4 | | 1 | m | 0.40 | |
| 13 | 신 | 교량받침 | 받침콘크리트 균열 | 0.2 | 0.3 | | 1 | m | 0.30 | |

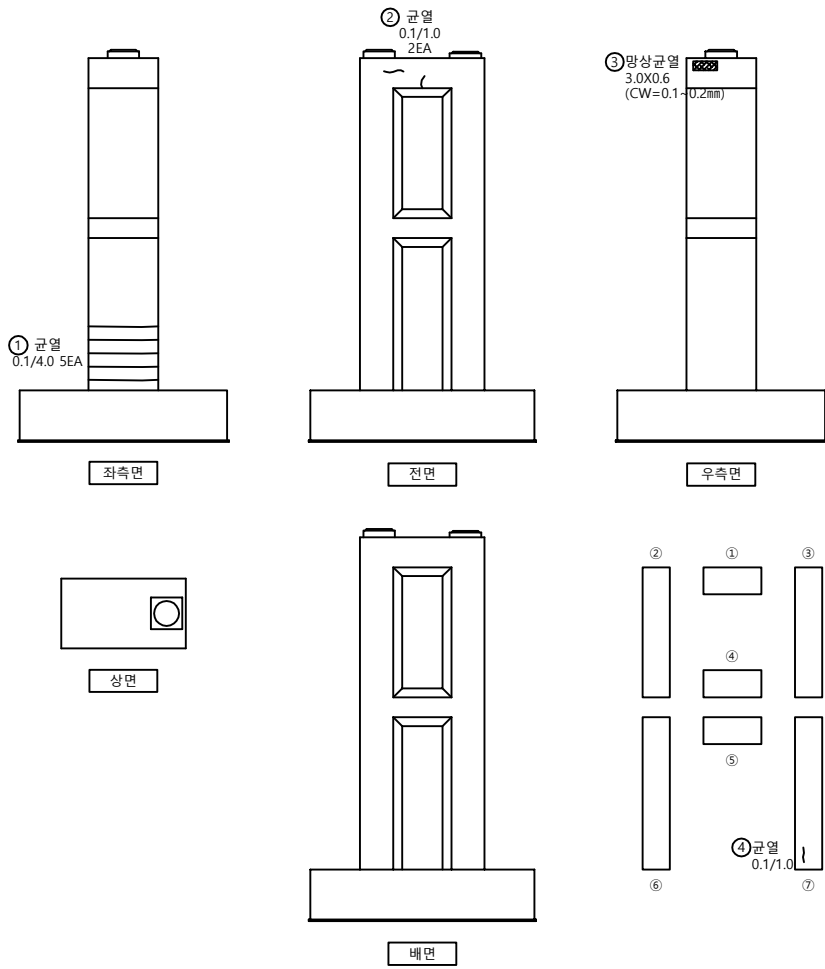
| 번호 | 신/구 | 부재명 | 손 상 현 황 | 손 상 규 모 | | | | | | 비고 |
|---|---|---|---|---|---|---|---|---|---|---|
| 1 | 구 | 교각 | 균열 | 0.1 | 4.0 | | 5 | m | 20.00 | |
| 2 | 구 | 교각 | 균열 | 0.1 | 1.0 | | 2 | m | 2.00 | |
| 3 | 구 | 교각 | 망상균열 | 0.1~0.2 | 3.0 | 0.6 | 1 | m <sup>2</sup> | 1.80 | |
| 4 | 구 | 교각 | 균열 | 0.1 | 1.0 | | 1 | m | 1.00 | |

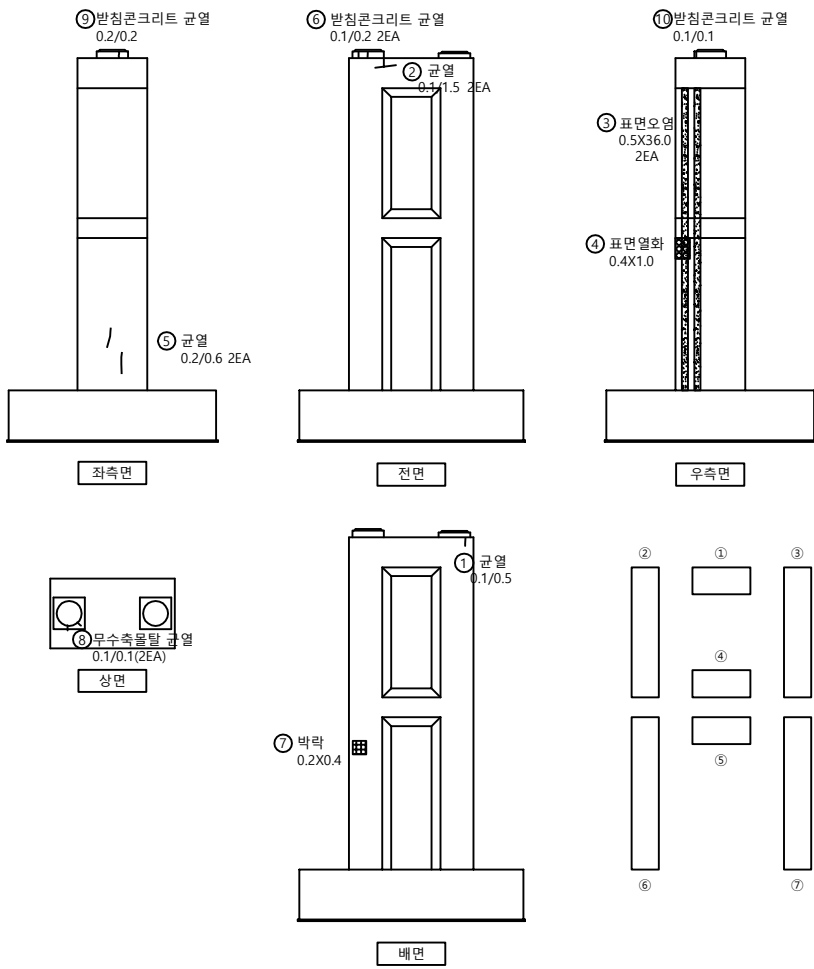
| 번호 | 신/구 | 부재명 | 손 상 현 황 | 손 상 규 모 | | | | | | 비고 |
|---|---|---|---|---|---|---|---|---|---|---|
| 1 | 구 | 교각 | 균열 | 0.1 | 0.5 | | 1 | m | 0.50 | |
| 2 | 구 | 교각 | 균열 | 0.1 | 1.5 | | 2 | m | 3.00 | |
| 5 | 구 | 교각 | 균열 | 0.2 | 0.6 | | 2 | m | 1.20 | |
| 6 | 구 | 교량받침 | 방침콘크리트 균열 | 0.1 | 0.2 | | 2 | m | 0.40 | |
| 8 | 구 | 교량받침 | 무수축물탈 균열 | 0.1 | 0.1 | | 2 | m | 0.20 | |
| 9 | 구 | 교량받침 | 방침콘크리트 균열 | 0.2 | 0.2 | | 1 | m | 0.20 | |
| 10 | 구 | 교량받침 | 방침콘크리트 균열 | 0.1 | 0.1 | | 1 | m | 0.10 | |

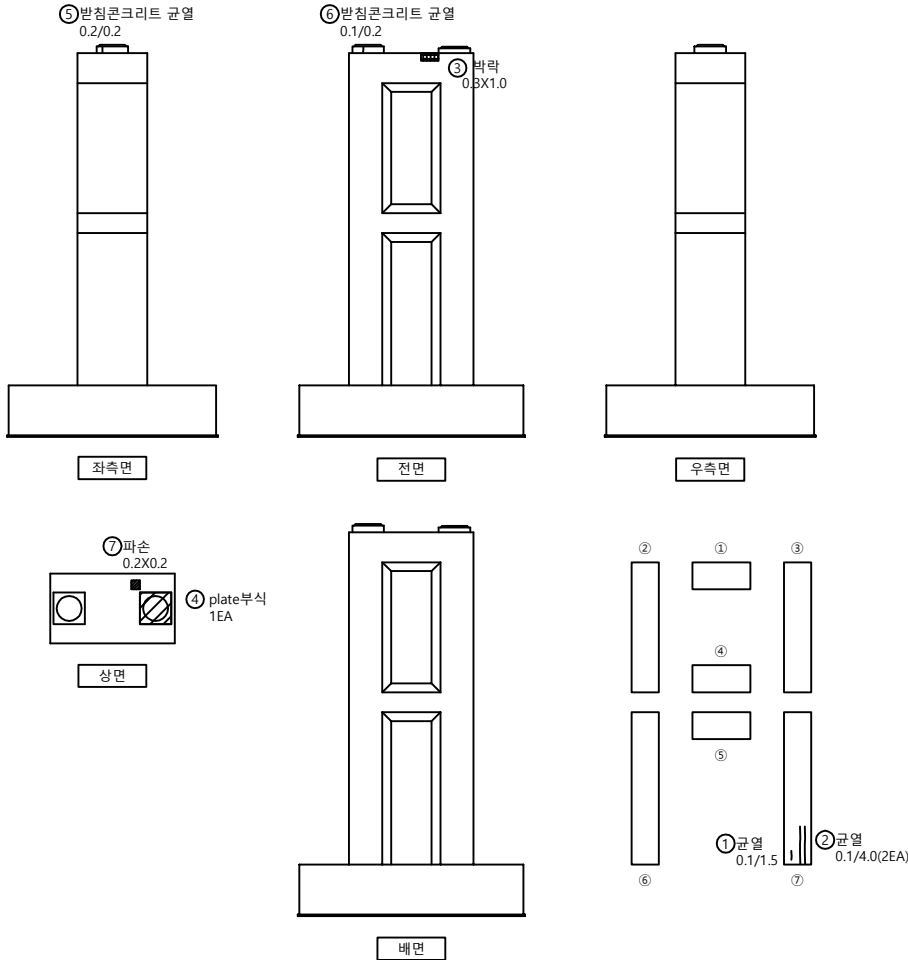
| 번호 | 신/구 | 부재명 | 손 상 현 황 | 손 상 규 모 | | | | | | 비고 |
|---|---|---|---|---|---|---|---|---|---|---|
| 1 | 구 | 교각 | 균열 | 0.1 | 1.5 | | 1 | m | 1.50 | |
| 2 | 구 | 교각 | 균열 | 0.1 | 4.0 | | 2 | m | 8.00 | |
| 4 | 구 | 교량받침 | plate 부식 | | | | 1 | EA | 1.00 | |
| 5 | 구 | 교량받침 | 받침콘크리트 균열 | 0.2 | 0.2 | | 1 | m | 0.20 | |
| 6 | 구 | 교량받침 | 받침콘크리트 균열 | 0.1 | 0.2 | | 1 | m | 0.20 | |

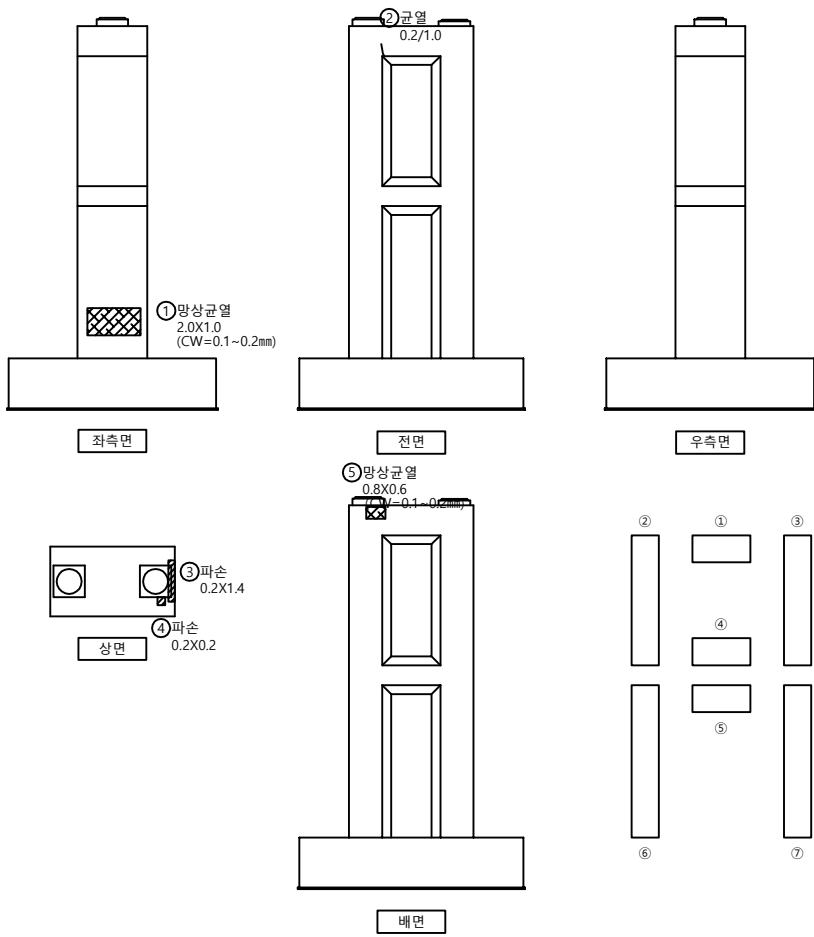
| 번호 | 신/구 | 부재명 | 손 상 현 황 | 손 상 규 모 | | | | | | 비고 |
|---|---|---|---|---|---|---|---|---|---|---|
| 1 | 구 | 교각 | 망상균열 | 0.1~0.2 | 2.0 | 1.0 | 1 | m <sup>2</sup> | 2.00 | |
| 2 | 구 | 교각 | 균열 | 0.2 | 1.0 | | 1 | m | 1.00 | |
| 5 | 구 | 교각 | 망상균열 | 0.1~0.2 | 0.8 | 0.6 | 1 | m <sup>2</sup> | 0.48 | |

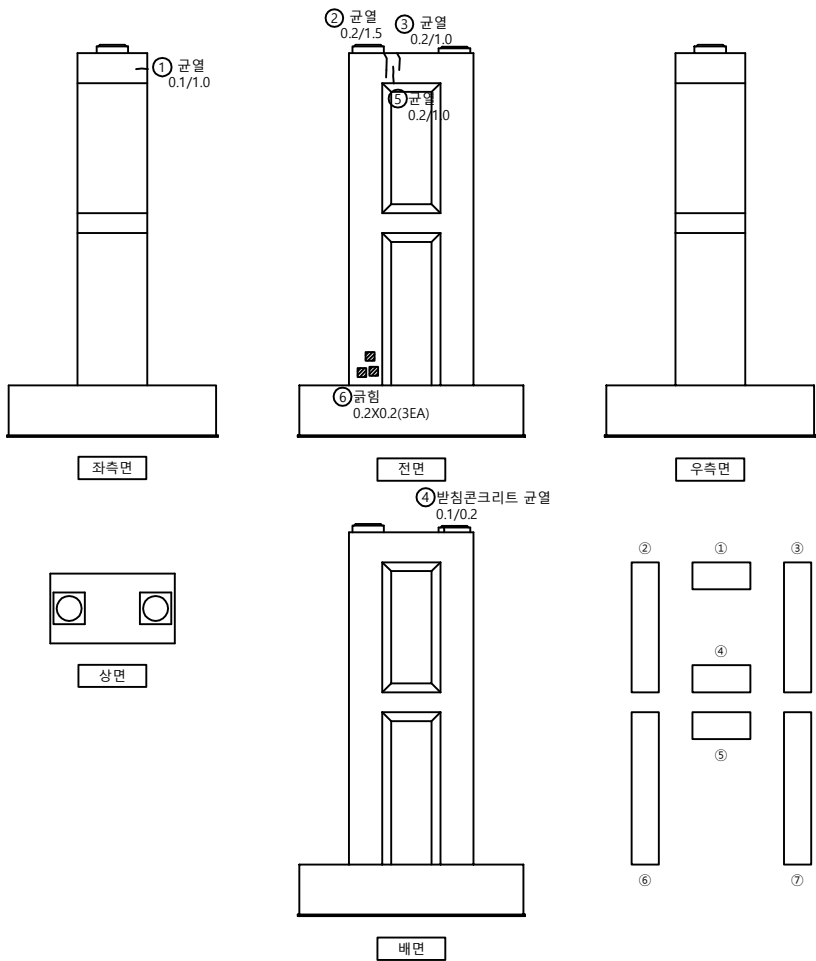
P18

| 번호 | 신/구 | 부재명 | 손 상 현 황 | 손 상 규 모 | | | | | | 비고 |
|---|---|---|---|---|---|---|---|---|---|---|
| 1 | 구 | 교각 | 균열 | 0.1 | 1.0 | | 1 | m | 1.00 | |
| 2 | 구 | 교각 | 균열 | 0.2 | 1.5 | | 1 | m | 1.50 | |
| 3 | 구 | 교각 | 균열 | 0.2 | 1.0 | | 1 | m | 1.00 | |
| 4 | 구 | 교량받침 | 받침콘크리트 균열 | 0.1 | 0.2 | | 1 | m | 0.20 | |
| 5 | 구 | 교각 | 균열 | 0.2 | 1.0 | | 1 | m | 1.00 | |

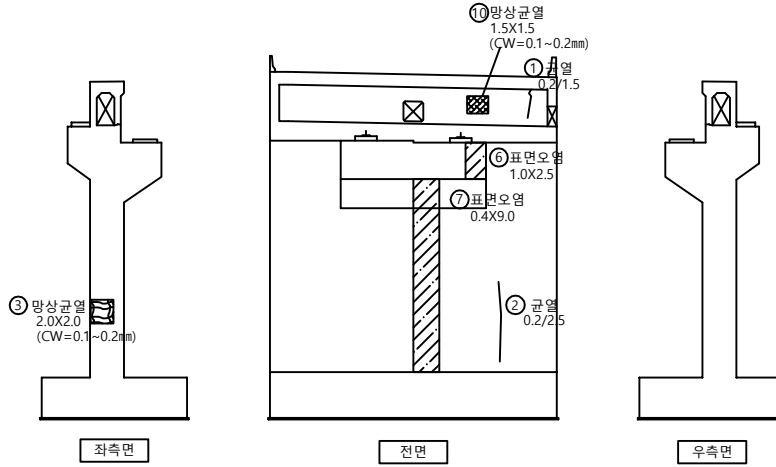
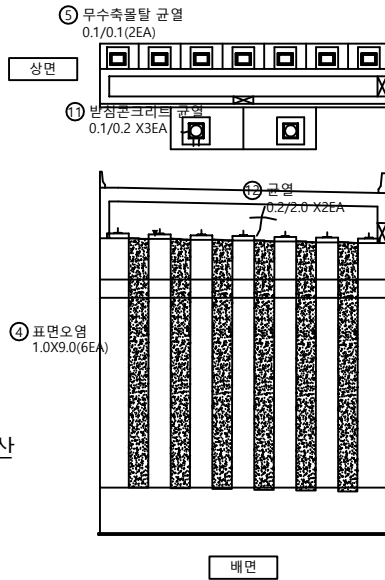
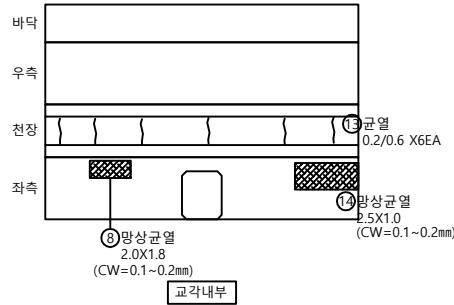
# 회야대교(울산) - 교각 - P19

| 번호 | 신/구 | 부재명 | 손상현황 | 손상규모 | | | | | 비고 |
|---|---|---|---|---|---|---|---|---|---|
| 1 | 구 | 교각 | 균열 | 0.2 | 1.5 | | 1 | m | 손상증가 |
| 2 | 구 | 교각 | 균열 | 0.2 | 2.5 | | 1 | m | |
| 3 | 구 | 교각 | 망상균열 | 0.1~0.2 | 2.0 | 2.0 | 1 | m <sup>2</sup> | 4.00 |
| 5 | 구 | 교량받침 | 무수축물탈 균열 | 0.1 | 0.1 | | 2 | m | 0.20 |
| 8 | 구 | 교각 | 망상균열 | 0.1~0.2 | 2.0 | 1.8 | 1 | m <sup>2</sup> | 3.60 |
| 9 | 구 | 교각 | 균열 | 0.1 | 0.6 | | 1 | m | 0.60 |
| 10 | 신 | 교각 | 망상균열 | 0.1~0.2 | 1.5 | 1.5 | 1 | m <sup>2</sup> | 2.25 |
| 11 | 신 | 교량받침 | 반침콘크리트 균열 | 0.1 | 0.2 | | 3 | m | 0.60 |
| 12 | 신 | 교각 | 균열 | 0.2 | 2.0 | | 2 | m | 4.00 |
| 13 | 신 | 교각 | 균열 | 0.2 | 0.6 | | 6 | m | 3.60 |
| 14 | 신 | 교각 | 망상균열 | 0.1~0.2 | 2.5 | 1.0 | 1 | m <sup>2</sup> | 2.50 |

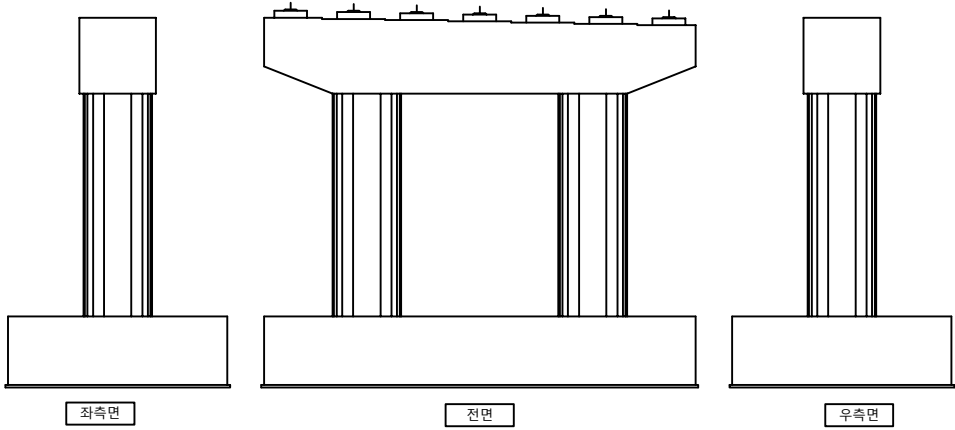
| 번호 | 신/구 | 부재명 | 손 상 현 황 | 손 상 규 모 | | | | | | 비고 |
|---|---|---|---|---|---|---|---|---|---|---|
| 1 | 신 | 교량받침 | 무수축물탈 균열 | 0.2 | 0.2 | 0.2 | 9 | m <sup>2</sup> | 0.36 | |
| 2 | 신 | 교량받침 | 무수축물탈 망상균열 | 0.1~0.2 | 0.2 | 0.5 | 1 | m <sup>2</sup> | 0.10 | |

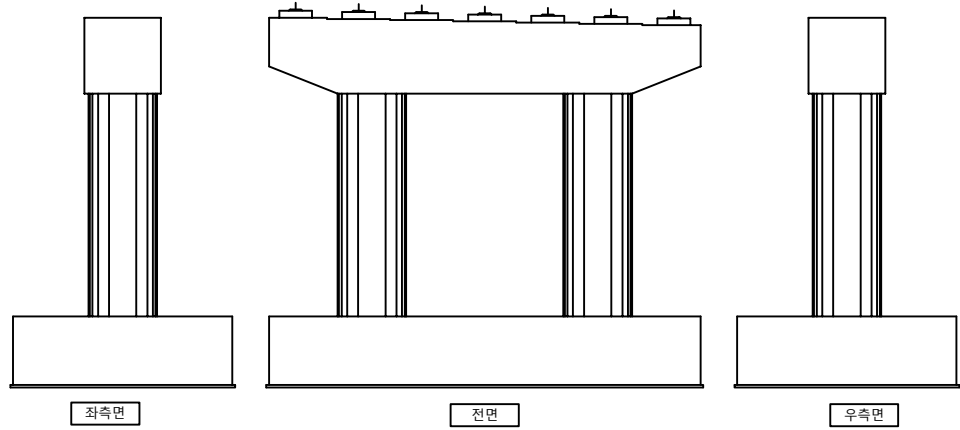
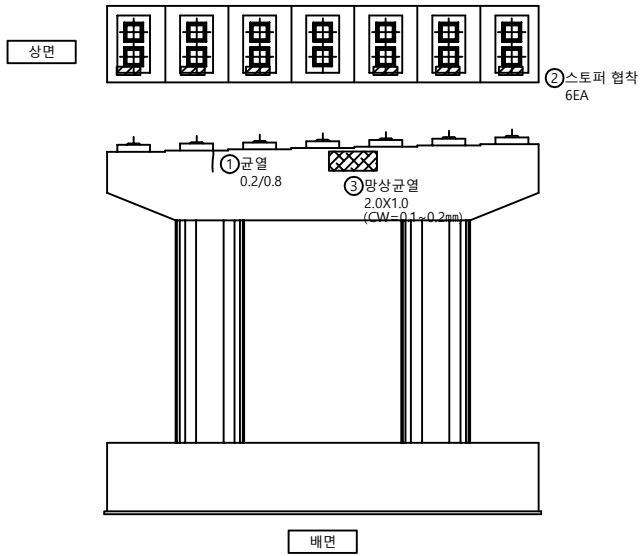
| 번호 | 신/구 | 부재명 | 손 상 현 황 | 손 상 규 모 | | | | | | 비고 |
|---|---|---|---|---|---|---|---|---|---|---|
| 1 | 구 | 교각 | 균열 | 0.2 | 0.8 | | 1 | m | 0.80 | |
| 3 | 신 | 교각 | 방사균열 | 0.1~0.2 | 2.0 | 1.0 | 1 | m | 2.00 | |

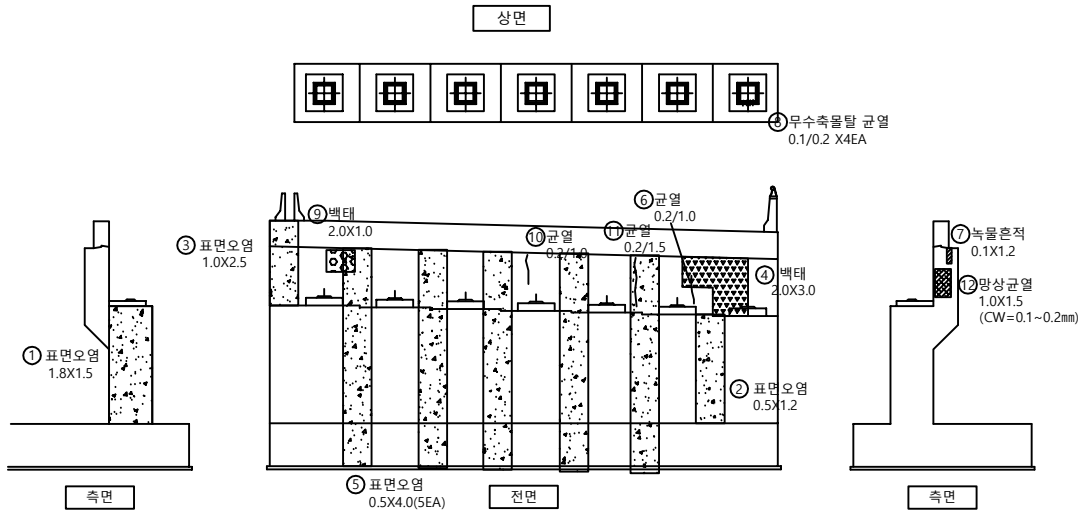
| 교대<br>A2 | | | | | | | | | |

| 교대<br>A2 | | | | | | | | | |
|---|---|---|---|---|---|---|---|---|---|
| 6 | 구 | 교대 | 균열 | 0.2 | 1.0 | | 1 | m | 1.00 |
| 8 | 신 | 교량받침 | 무수축물탈 균열 | 0.1 | 0.2 | | 4 | m | 0.80 |
| 10 | 신 | 교대 | 균열 | 0.2 | 1.0 | | 1 | m | 1.00 |
| 11 | 신 | 교대 | 균열 | 0.2 | 1.5 | | 1 | m | 1.50 |
| 12 | 신 | 교대 | 광상균열 | 0.1~0.2 | 1.0 | 1.5 | 1 | m <sup>2</sup> | 1.50 |
