## 06. 고래진2교(울산)

## 6. 고래진2교(울산)

본 시설물은 부산광역시 해운대구 송정동에 위치한 교량으로 총 연장 150.0m, 폭 12.455m로 시공되어있다.

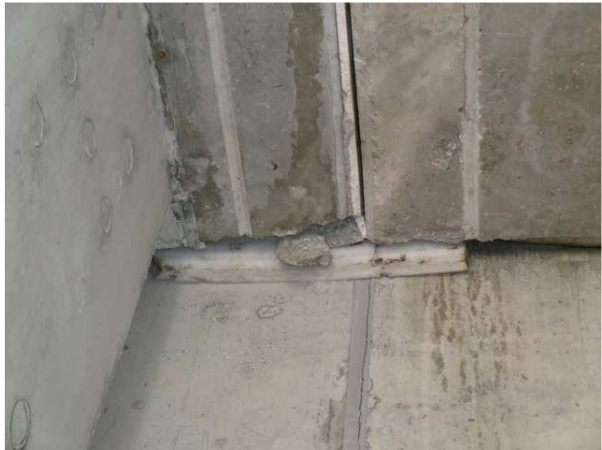
| 손상현황 | • S1 콘크리트 파손(0.2m×0.3m) | 손상현황 | • S4 균열(0.3mm미만) |
| 원 인 | • 시공미흡, 외부충격 등 | 원 인 | • 건조수축 및 온도변화 등 |

- 바닥판하면에서 조사된 균열(0.3mm미만), 망상균열의 경우 건조수축 및 거푸집 조기탈거, 온도변화 등 복합적인 원인에 의한 손상으로 판단되며, 구조적인 영향을 미치는 손상은 아니나 부재의 내구성 확보 차원의 표면처리 등의 적절한 보수를 실시하는 것이 바람직할 것으로 사료된다.
- 조사된 파손의 경우 신축이음 교체공사 당시의 진동 및 충격에 의한 손상으로 판단되며, 손상의 위치상 신축이음 하부 누수로 인한 철근부식 등의 2차손상 우려가 있으므로, 내구성 및 단면을 확보하기 위한 적절한 보수가 필요하다고 판단된다.

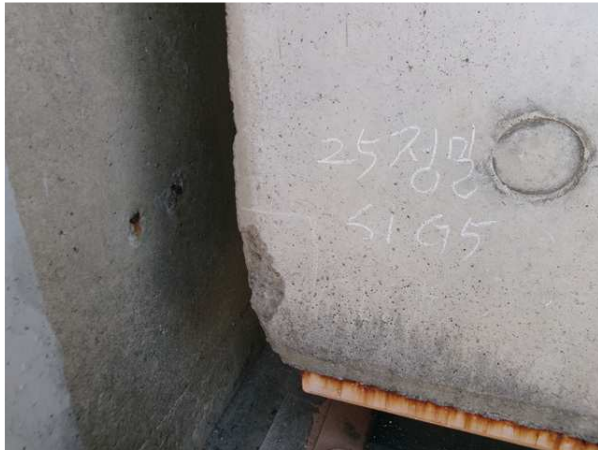
| 손상현황 | • S1-G5 파손(0.2m×0.2m) | 손상현황 | • S2-G3 재료분리(0.1m×0.5m) |
| 원 인 | • 공용 중 외부충격 등 | 원 인 | • 다짐미흡 등 |

- 거더에서 조사된 파손의 경우 공용 중 외력에 의해 발생한 것으로 판단되며, 구조적인 안전성에 우려를 미칠만한 손상은 아니나 손상의 진전방지 및 내구성 확보차원의 적절한 보수가 필요하다.
- 조사된 재료분리의 경우 거더의 하부에 발생한 손상으로 시공시 콘크리트의 배합, 다짐 등 품질불량 등으로 발생되었으며, 구조적인 손상은 아니나, 내구성 확보차원의 적절한 조치가 필요할 것으로 사료된다.

| 조치방안 | • 단면보수 | 조치방안 | • 단면보수 |

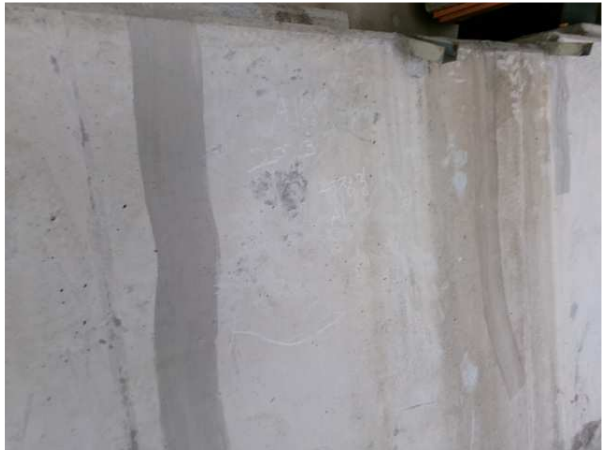
| 손상현황 | • A1 균열(0.3mm미만) | 손상현황 | • A1 균열(0.3mm미만) |
| 원 인 | • 온도변화 및 건조수축 등 | 원 인 | • 온도변화 및 건조수축 등 |

- 교대에서 조사된 균열(0.3mm미만)의 경우, 건조수축 및 장기공용, 온도변화 등의 원인에 의한 균열로 판단되며, 콘크리트 내구성 저하방지를 위해 표면처리 등의 보수를 실시하는 것이 바람직할 것으로 판단된다.
- 표면오염의 경우, 신축이음부 및 종조인트부를 통한 교면수 유입에 의한 손상으로 현재 교대에 미치는 영향은 미미하나, 유지관리상 균열에 대한 보수시 일괄적으로 표면처리 보수를 실시하는 유지관리가 바람직할 것으로 판단된다.
- 실링재 이격의 경우, 실링재의 장기공용에 따른 노후화, 교대의 거동에 따른 손상으로, 이전 점검과 비교시 손상의 진전은 없으나, 우수유입 방지를 위해 재시공이 필요한 것으로 판단된다.

| 조치방안 | • 표면처리 | 조치방안 | • 표면처리 |

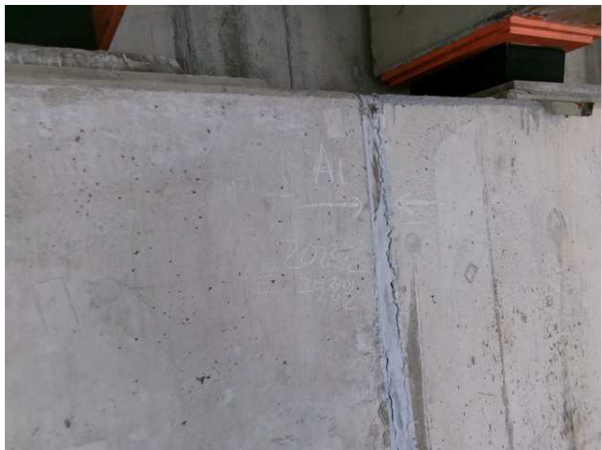
| 손상현황 | • A1 실란트 이격(L=4.5m) | 손상현황 | • A2 표면오염(0.5m×2.0m) |
| 원 인 | • 실링재 노후화 등 | 원 인 | • 외부 우수유입 등 |

| 조치방안 | • 재시공 | 조치방안 | • 표면처리 |

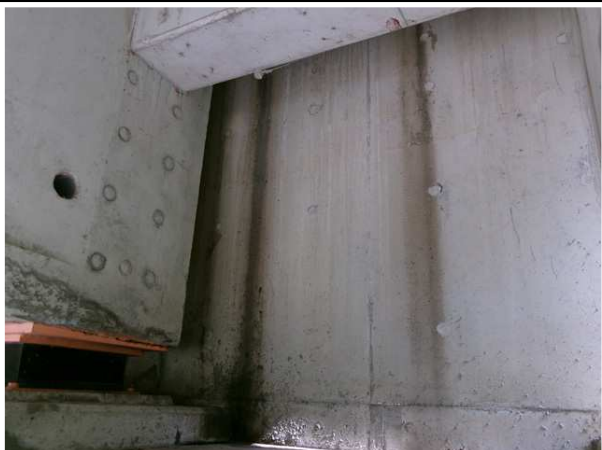
| 손상현황 | • A2 균열(0.3mm미만) | 손상현황 | • A1 실란트 이격(L=3.5m) |
| 원 인 | • 온도변화 및 건조수축 등 | 원 인 | • 실링재 노후화 등 |

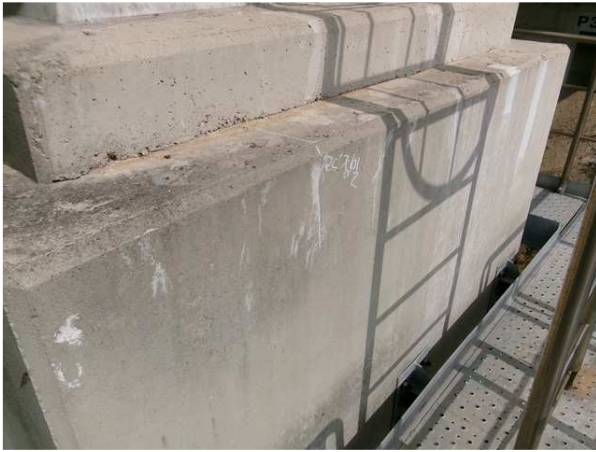
| 손상현황 | • P2 코핑부 균열(0.3mm미만) | 손상현황 | • P3 기둥부 망상균열(1.0m×2.5m) |
| 원 인 | • 건조수축, 온도변화 등 | 원 인 | • 건조수축, 거푸집 조기탈형 등 |

- 교각에서 조사된 균열(0.3mm미만), 망상균열, 표면오염의 경우 건조수축, 온도변화, 거푸집 조기탈거, 공용기간 증가에 따른 외기 노출 등의 복합적인 원인에 의한 손상으로 시설물에 영향을 미치는 구조적인 손상은 아닌 것으로 판단되며, 내구성 확보 차원의 표면처리 등의 적절한 보수를 실시하는 것이 바람직하다.
- 조사된 재료분리의 경우 시공초기 다짐미흡 및 손상부 우수유입 등 복합적인 원인으로 인한 손상으로 구조적인 영향을 미치는 손상은 아니나 내구성 확보 차원의 단면보수 등의 적절한 보수를 실시하는 것이 바람직할 것으로 사료된다.
- 조사된 법면보호블록 침하의 경우 성토부 일부 유실, 공용기간 증가 등 복합적인 원인에 의한 손상으로 판단되며, 교대 성토부 법면에 발생하였다. 현재 손상은 시급한 보수보다는 주기적인 점검을 통해 진전이 확인될 시 보수를 실시하는 것이 바람직한 것으로 판단된다.

| 조치방안 | • 표면처리 | 조치방안 | • 표면처리 |

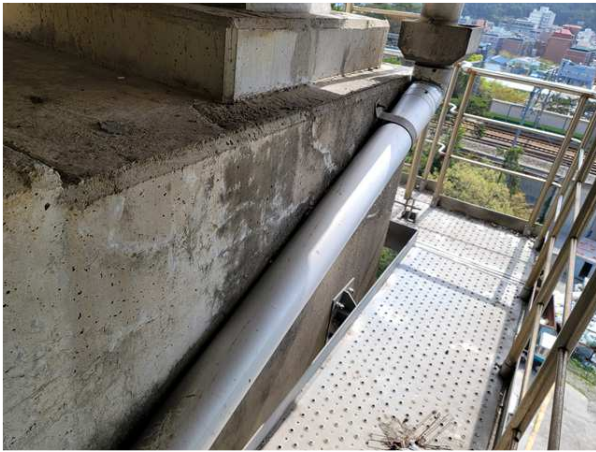
| 손상현황 | • P3 코핑부 표면오염(2.0m×2.0m) | 손상현황 | • P4 코핑부 균열(0.3mm미만) |
| 원 인 | • 외부 우수유입 등 | 원 인 | • 건조수축, 온도변화 등 |

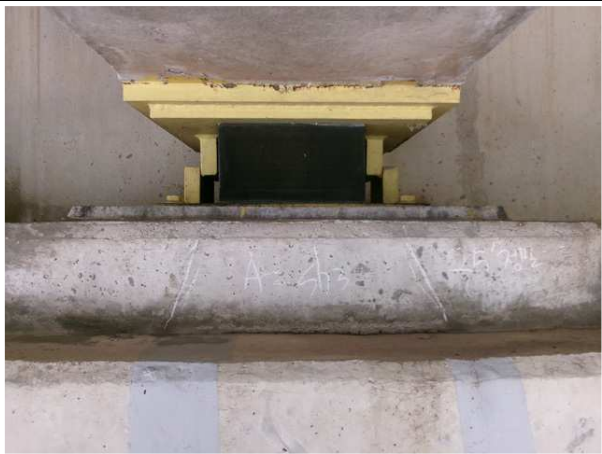
| 손상현황 | • A2-SH3 받침콘크리트 균열(0.3mm미만) | 손상현황 | • A2-SH3 Plate부식 |
| 원 인 | • 건조수축, 온도변화 등 | 원 인 | • 도장미흡부 습기흡착 등 |

- 교량받침에 조사된 받침콘크리트 및 몰탈 균열(0.3mm미만)의 경우 건조수축 및 거푸집 조기 탈거, 온도변화 등 복합적인 원인에 의한 손상으로 시설물에 영향을 미치는 구조적인 손상은 아닌 것으로 판단되며, 내구성 확보 차원의 표면처리 등의 보수를 실시하는 것이 바람직하다.
- 조사된 Plate 부식의 경우 공용기간 증가로 인한 도장미흡부 습기흡착, 신축이음 하부 누수로 인한 우수유입 등에 의한 손상으로 부재의 내구성 확보 차원의 도장보수 등 적절한 보수 조치를 실시하는 것이 바람직할 것으로 사료된다.
- 조사된 스토퍼 밀착의 경우 거더의 신축거동, 설계오류 및 시공오차 등 복합적인 원인에 의한 손상으로 금회 점검 시기에 상기 발생한 손상에 의한 교량받침의 기능성을 저해할만한 영향은 없는 것으로 확인되었으며, 주기적인 점검을 통한 유지관리를 실시하고 손상의 진전시 적절한 보수를 실시하는 것이 바람직하다고 판단된다.

| 조치방안 | • 표면처리 | 조치방안 | • 도장보수 |

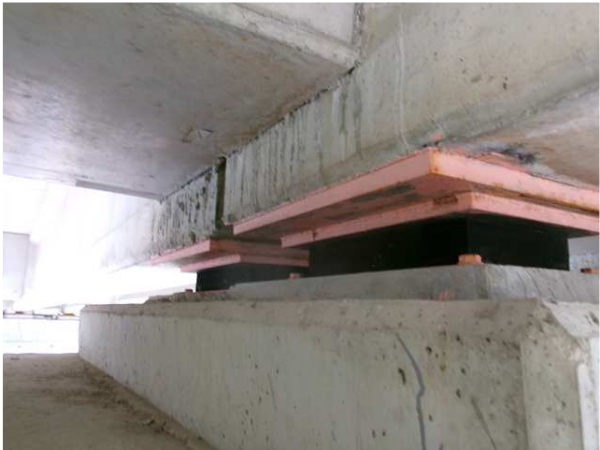
| 손상현황 | • P2-SH4 Plate부식 | 손상현황 | • P2-SH5 받침콘크리트 균열(0.3mm미만) |
| 원 인 | • 도장미흡부 습기흡착 등 | 원 인 | • 건조수축, 온도변화 등 |

| 조치방안 | • 도장보수 | 조치방안 | • 표면처리 |

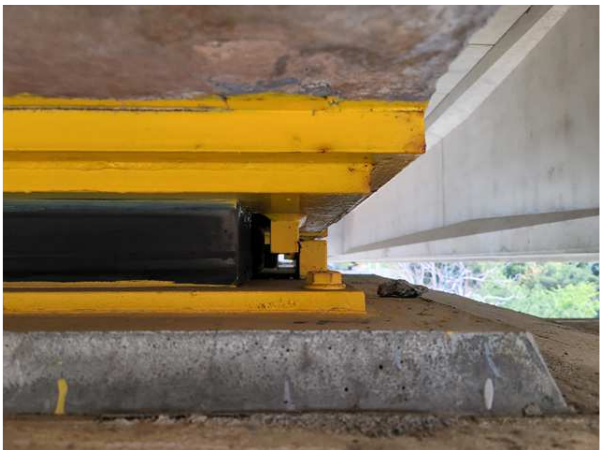
| 손상현황 | • P3-SH3 스톱퍼 밀착 | 손상현황 | • P4-SH2 Plate부식 |
| 원 인 | • 시공오류, 받침 신축거동 등 | 원 인 | • 도장미흡부 습기흡착 등 |

| 조치방안 | • 주의관찰 | 조치방안 | • 도장보수 |

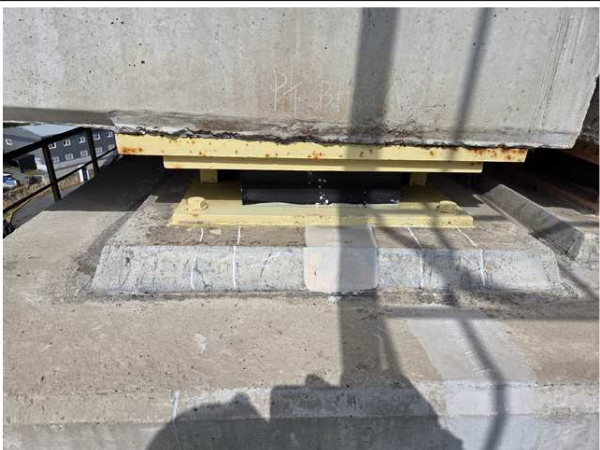
| 손상현황 | • P4-SH5 무수축물탈 균열(0.3mm미만) | 손상현황 | • P4-SH5 받침콘크리트 균열(0.3mm미만) |
| 원 인 | • 건조수축, 온도변화 등 | 원 인 | • 건조수축, 온도변화 등 |

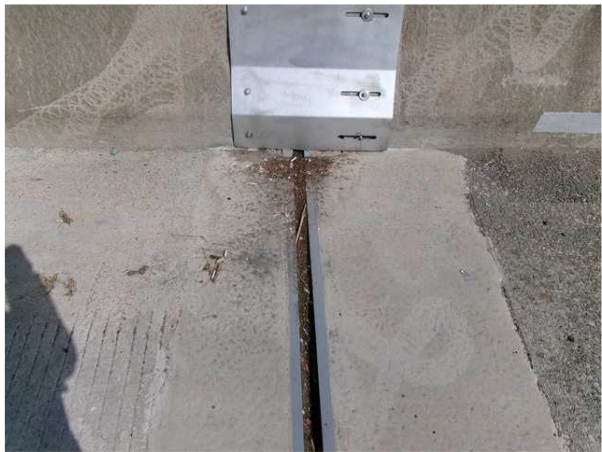
| 손상현황 | • A1 유간 토사퇴적(L=1.0m) | 손상현황 | • A1 후타재 균열(0.3mm미만) |
| 원 인 | • 비산먼지 퇴적, 장기공용 등 | 원 인 | • 다짐불량, 차량 반복통행, 장기공용 등 |

| 조치방안 | • 정비 | 조치방안 | • 주의관찰 |

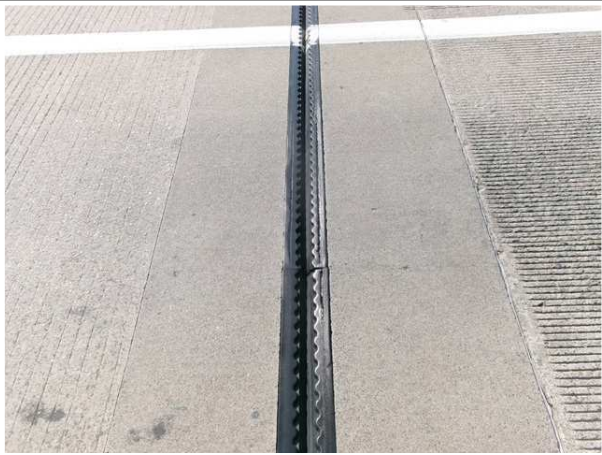
또한, 신축이음(A1, P3, A2)은 본체 고무재 파손으로 하부 누수가 발생하고 있어 향후 누수 진전으로 인한 하부 부재 단면 손상을 방지하기 위해 신축이음 교체를 통한 유지관리가 요구된다.

| 손상현황 | • A2 본체 고무재 파손(L=5.0m) | 손상현황 | • A2 유간 토사퇴적(L=2.0m) |
| 원 인 | • 차량 반복통행, 장기공용 등 | 원 인 | • 비산먼지 퇴적, 장기공용 등 |

| 조치방안 | • 신축이음 교체 | 조치방안 | • 정비 |

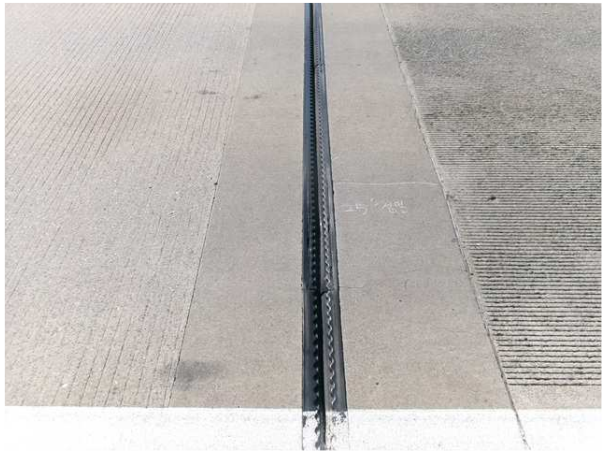
| 손상현황 | • A2 후타재 균열(0.3mm미만) | 손상현황 | • P3 신축이음 본체부식 |
| 원 인 | • 다짐불량, 차량 반복통행, 장기공용 등 | 원 인 | • 본체 장기공용, 습기흡착 등 |

| 조치방안 | • 주의관찰 | 조치방안 | • 주의관찰 |

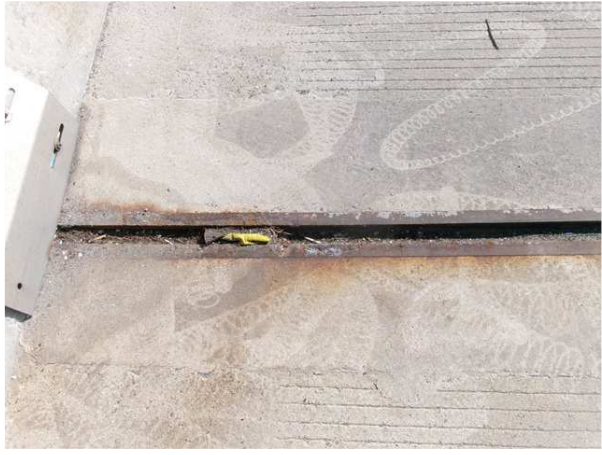
| 손상현황 | • P3 유간 토사퇴적(L=2.8m) | 손상현황 | • P3 후타재 파손(0.1m×0.3m) |
| 원 인 | • 비산먼지 퇴적, 장기공용 등 | 원 인 | • 다짐불량, 차량 통행 등 |

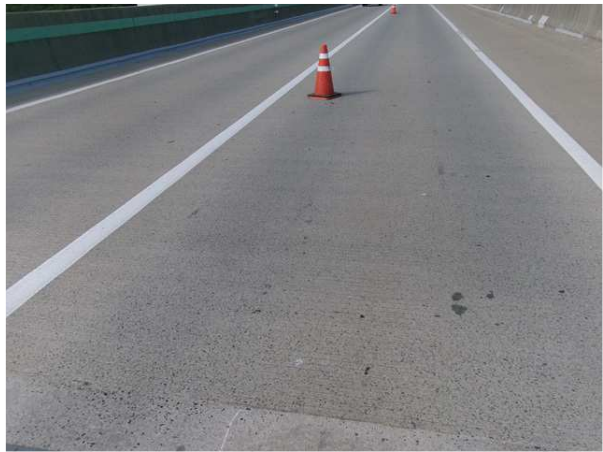
| 손상현황 | • S2 포장균열(L=30.0m) | 손상현황 | • S5 포장 파손(8.5m×0.1m) |
| 원 인 | • 반복통행에 의한 윤하중, 표면 온도변화 등 | 원 인 | • 반복통행에 의한 윤하중, 동결방지재 살포 등 |

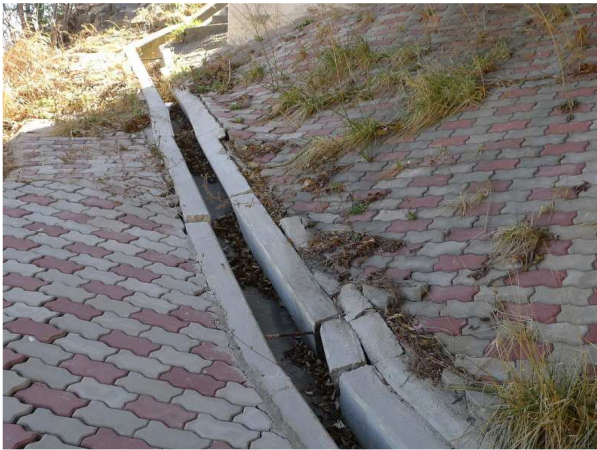
| 손상현황 | • S1 법면 배수로 파손(5.0m×0.2m) | 손상현황 | • P3 배수관 부식(L=5.0m) |
| 원 인 | • 시공미흡 등 | 원 인 | • 배수관 이음부 누수 등 |

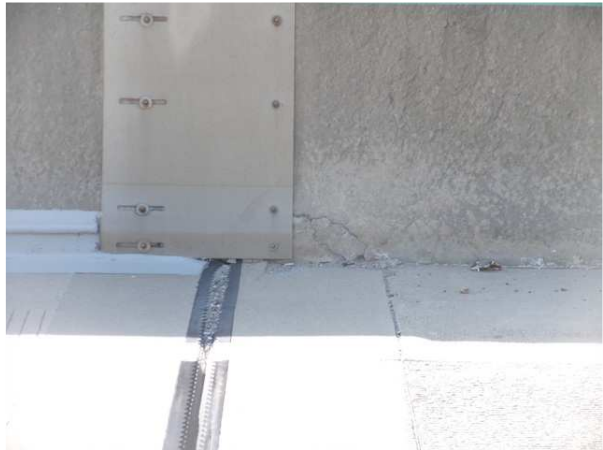
| 손상현황 | • S5 중분대 파손(0.3m×0.2m) | 손상현황 | • S2 방음벽 고정대 부식(0.1m×35.0m) |
| 원 인 | • 단부 시공미흡 등 | 원 인 | • 장기공용, 습기흡착 등 |
