## 07. 남창천교(부산)

## 7. 남창천교(부산)

본 시설물은 울산광역시 울주군 온양읍에 위치한 교량으로 총 연장 210.0m, 폭 15.75m로 시공되어 있다.

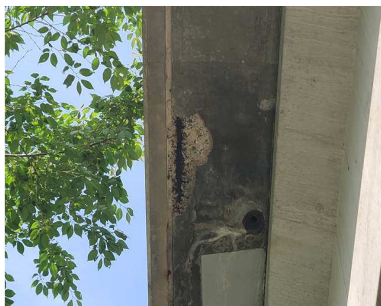
① 바닥판하면 S1 박락 및 철근노출  
- 진전 여부확인
