## **9. 내리천교(부산)**

## 9. 내리천교(부산)

본 시설물은 부산광역시 기장군 기장읍 내리 397-4에 위치한 교량으로 총 연장 315.0m, 폭 12.2m의 PC빔 거더교로 시공되어 있다.

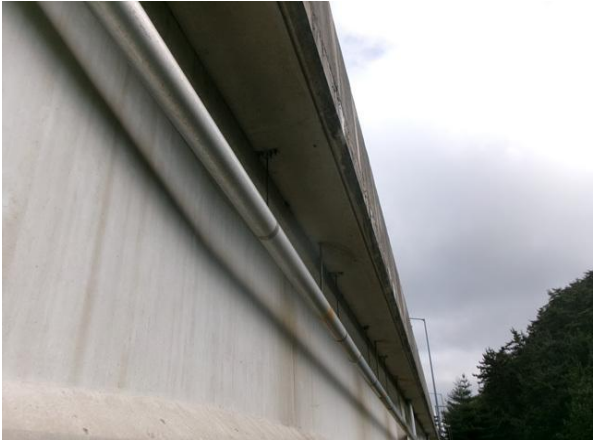
| 손상현황 | • S2 표면오염 (0.6m×0.8m) | 손상현황 | • S2 백태 (0.5m×0.2m) |
| 원 인 | • 배수시설 유출부 처리미흡 | 원 인 | • 장기공용, 우수유입 |

| 조치방안 | • 표면처리 | 조치방안 | • 표면처리 |

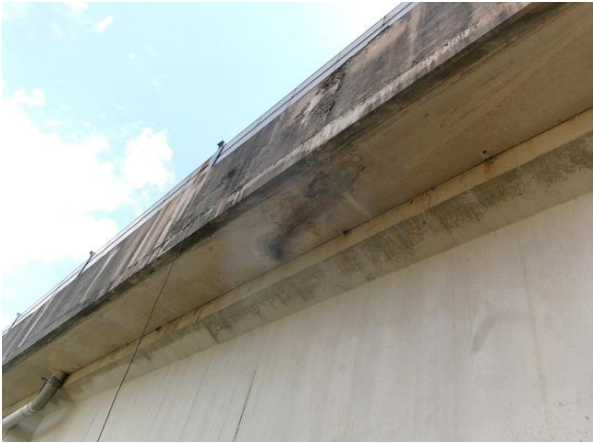
| 손상현황 | • S3 표면오염 (0.5m×1.0m) | 손상현황 | • S4 표면오염 (0.6m×0.8m) |
| 원 인 | • 배수시설 유출부 처리미흡 | 원 인 | • 배수시설 유출부 처리미흡 |

| 조치방안 | • 표면처리 | 조치방안 | • 표면처리 |

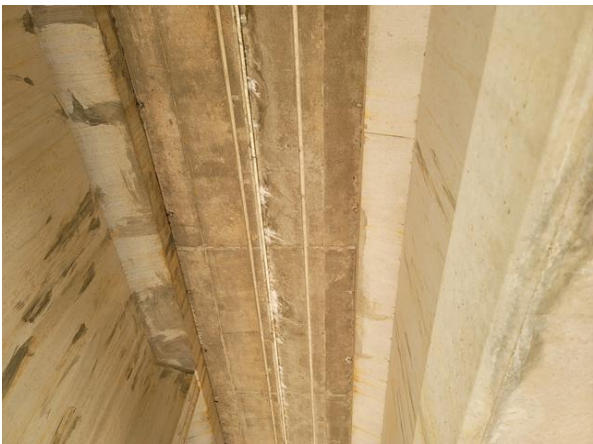
| 손상현황 | • S6 백태 (0.1m×3.0m) | 손상현황 | • S8 표면오염 (0.2m×0.8m) |
| 원 인 | • 장기공용, 우수유입 | 원 인 | • 배수시설 유출부 처리미흡 |

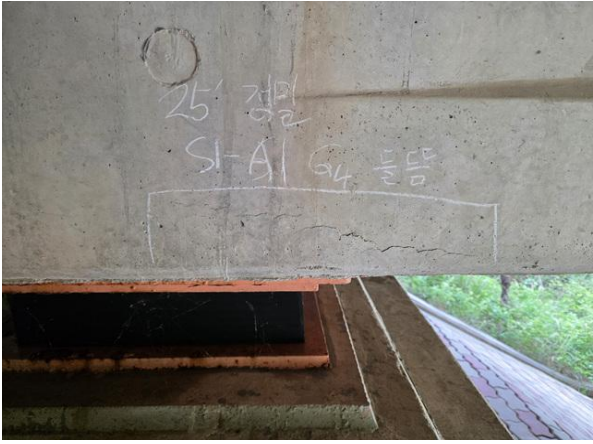
| 손상현황 | • S1-G4 들뜸(0.2m×0.5m) | 손상현황 | • S1-G5 보수부 들뜸(0.1m×0.5m) |
| 원 인 | • 시공미흡 | 원 인 | • 시공미흡 |

| 조치방안 | • 단면보수 | 조치방안 | • 단면보수 |

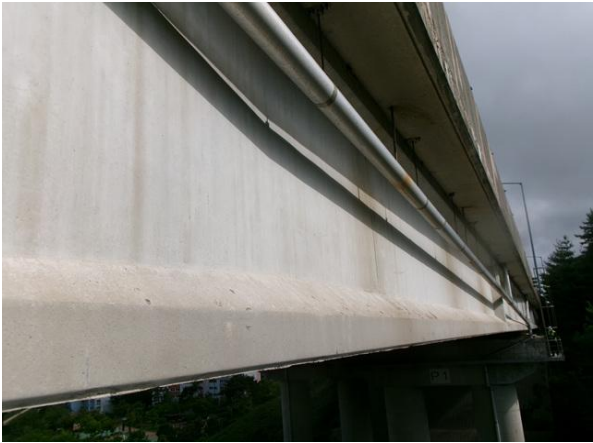
| 손상현황 | • S2-G5 표면오염(1.0m×2.0m) | 손상현황 | • S3-G5 표면오염(1.0m×2.0m) |
| 원 인 | • 배수시설 유출부 처리미흡 | 원 인 | • 배수시설 유출부 처리미흡 |

| 조치방안 | • 표면처리 | 조치방안 | • 표면처리 |

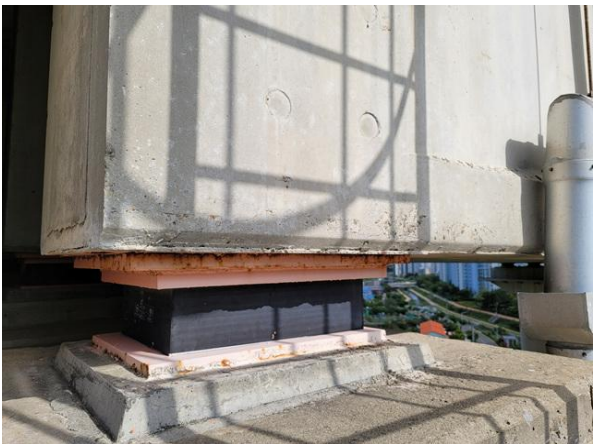
| 손상현황 | • S6-G5 층분리(1.0m×0.2m) | 손상현황 | • S9-G5 표면오염(2.0m×2.0m) |
| 원 인 | • 시공미흡 | 원 인 | • 배수시설 유출부 처리미흡 |

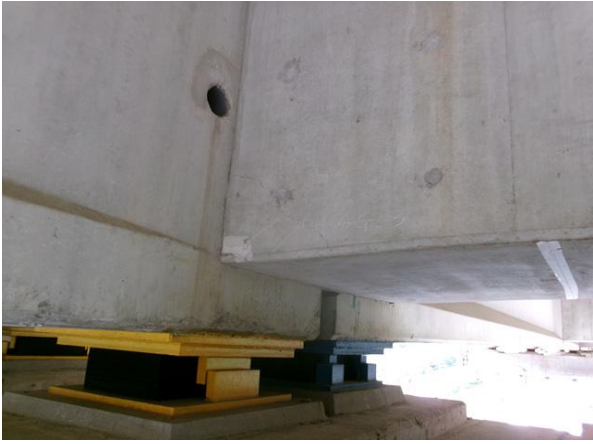
| 손상현황 | • S4-G2~3 들뜸(0.5m×0.5m) | 손상현황 | • 가로보 S1 상태양호 |
| 원 인 | • 응력집중, 시공미흡 | 원 인 | • - |

- 가로보에서 조사된 들뜸의 경우 응력집중, 시공미흡 등의 원인으로 인한 손상으로 판단되며, 콘크리트 내구성 확보 차원의 단면보수가 필요할 것으로 사료된다.

| 조치방안 | • 단면보수 | 조치방안 | • - |

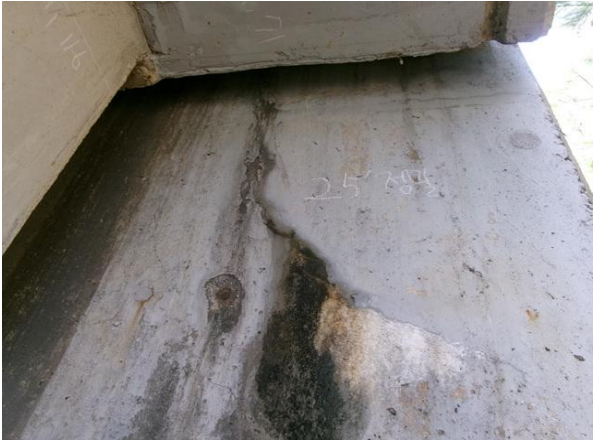
| 손상현황 | • A1 균열(0.3mm이상) | 손상현황 | • A1 백태(0.2m×0.1m) |
| 원 인 | • 건조수축, 장기공용, 우수유입 등 | 원 인 | • 습기흡착, 우수유입 등 |

| 조치방안 | • 주입보수 | 조치방안 | • 표면처리 |

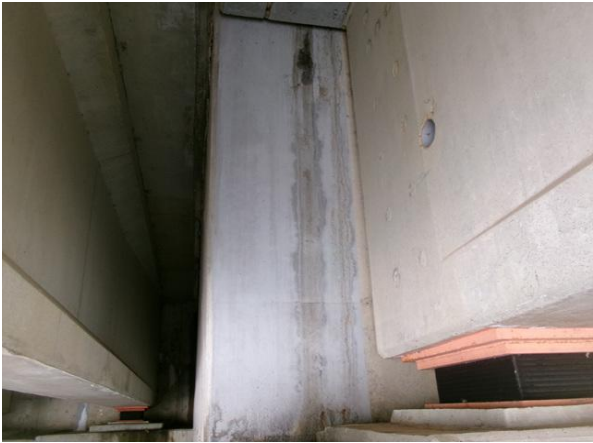
| 손상현황 | • A1 표면오염(0.5m×3.0m) | 손상현황 | • A2 균열(0.3mm미만) |
| 원 인 | • 우수유입 등 | 원 인 | • 건조수축, 장기공용, 우수유입 등 |

| 조치방안 | • 표면처리 | 조치방안 | • 표면처리 |

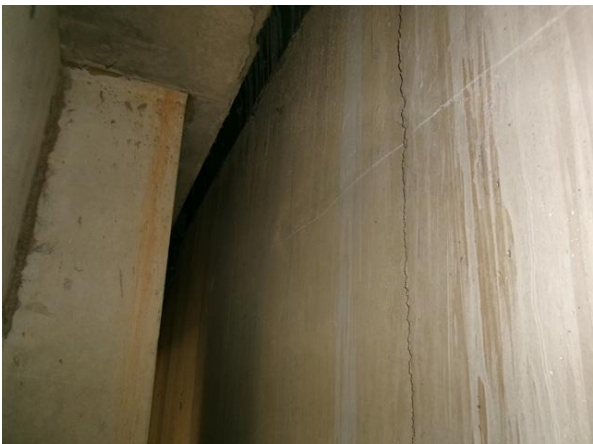
| 손상현황 | • A2 균열(0.3mm미만) | 손상현황 | • A2 보호블럭 침하(5.0m×1.0m) |
| 원 인 | • 건조수축, 장기공용, 우수유입 등 | 원 인 | • 우수유입, 장기공용 등 |

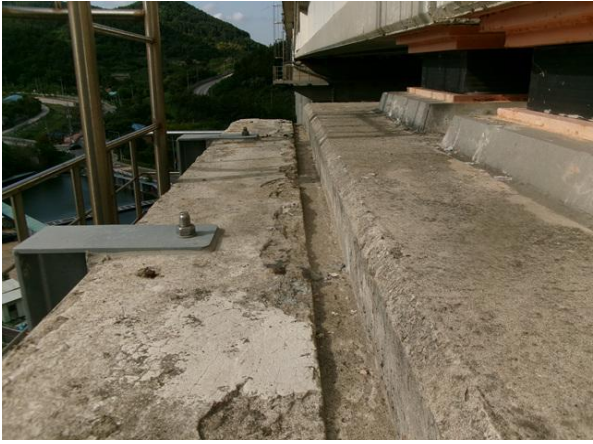
| 손상현황 | • P2 파손(0.2m×0.8m) | 손상현황 | • P3 균열(0.3mm미만) |
| 원 인 | • 외부충격, 우수유입 등 | 원 인 | • 건조수축, 온도변화, 장기공용 등 |

| 조치방안 | • 단면보수 | 조치방안 | • 표면처리 |

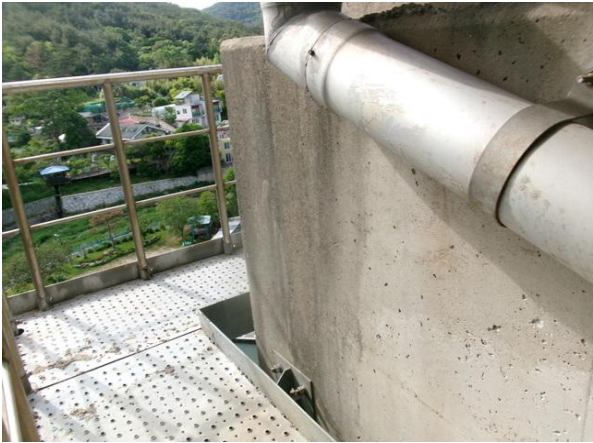
| 손상현황 | • P4 표면오염(0.5m×1.2m) | 손상현황 | • P6 균열(0.3mm미만) |
| 원 인 | • 우수유입 등 | 원 인 | • 건조수축, 온도변화, 장기공용 등 |

| 조치방안 | • 표면처리 | 조치방안 | • 표면처리 |

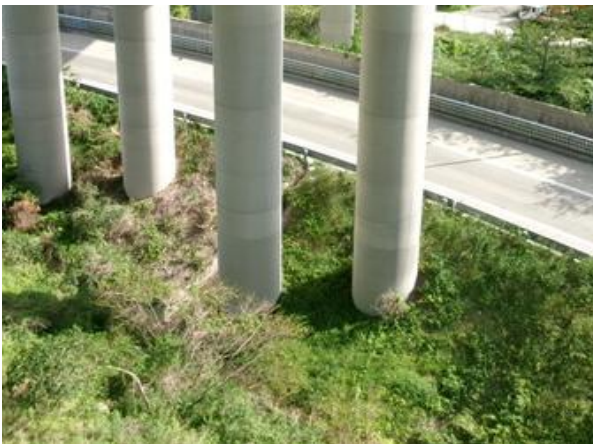
| 손상현황 | • P7 망상균열(7.85m×4.0m) | 손상현황 | • P8 파손(0.2m×0.2m) |
| 원 인 | • 건조수축, 온도변화, 장기공용 등 | 원 인 | • 외부충격 등 |

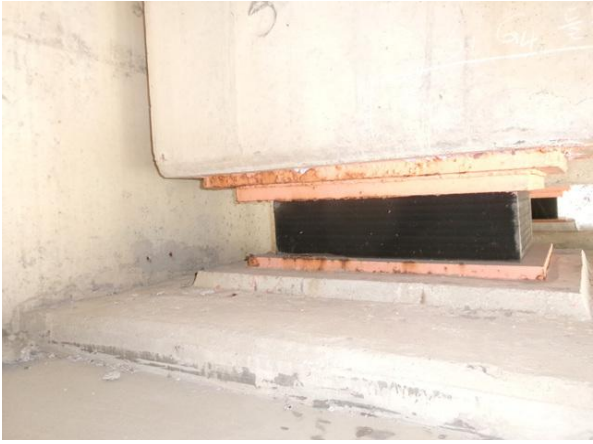
| 손상현황 | • A1-SH2 플레이트 부식 | 손상현황 | • A2-SH3 탄성패드 밀림 |
| 원 인 | • 우수유입, 외기노출, 공용기간 경과 등 | 원 인 | • 탄성패드 마찰력부족 등 |

| 조치방안 | • 재도장 | 조치방안 | • 주의관찰 |

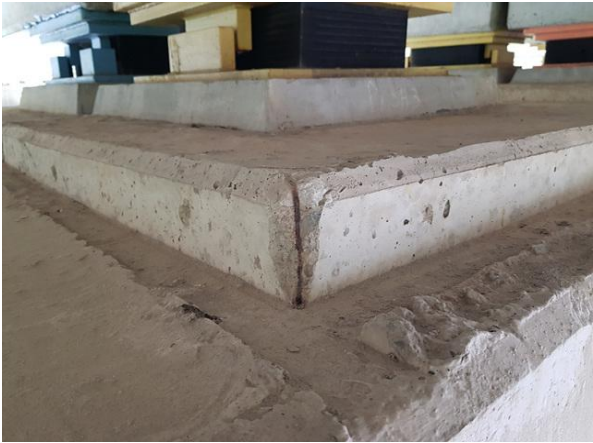
| 손상현황 | • P1-SH3(A1) 파손(0.1m×0.2m) | 손상현황 | • P1-SH4(A2) 몰탈 균열(0.3mm미만) |
| 원 인 | • 외부충격, 시공미흡 등 | 원 인 | • 건조수축, 온도변화 등 |

| 조치방안 | • 단면보수 | 조치방안 | • 표면처리 |

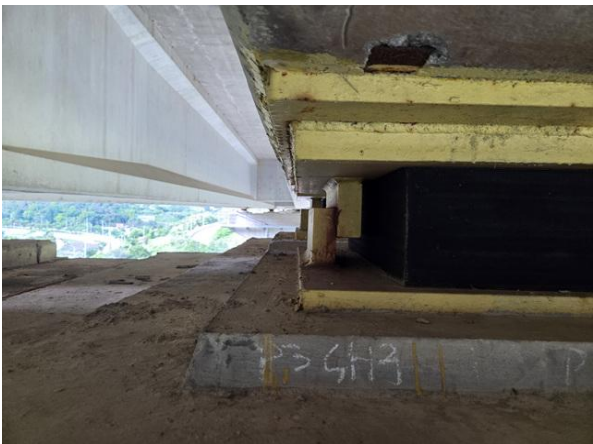
| 손상현황 | • P3-SH3(A1) 스톱퍼 밀착 | 손상현황 | • P3-SH5(A2) 재료분리(0.1m×0.3m) |
| 원 인 | • 시공오차 등 | 원 인 | • 다짐 및 시공미흡 등 |

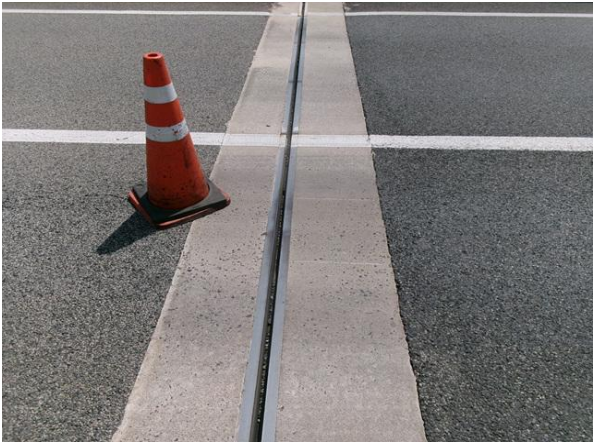
| 손상현황 | • A1 후타재 균열(0.3mm미만) | 손상현황 | • A1 본체 부식(L=1.5m), 토사퇴적 |
| 원 인 | • 건조수축, 장기공용 등 | 원 인 | • 우수유입, 공용중 열화 등 |

| 조치방안 | • 주의관찰 | 조치방안 | • 주의관찰 |

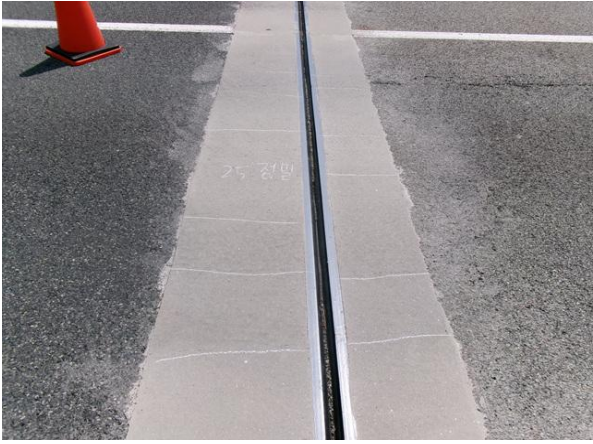
| 손상현황 | • A2 후타재 균열(0.3mm미만) | 손상현황 | • P3 본체 부식(L=3.0m) |
| 원 인 | • 건조수축, 온도변화 등 | 원 인 | • 우수유입, 공용중 열화 등 |

| 조치방안 | • 주의관찰 | 조치방안 | • 주의관찰 |

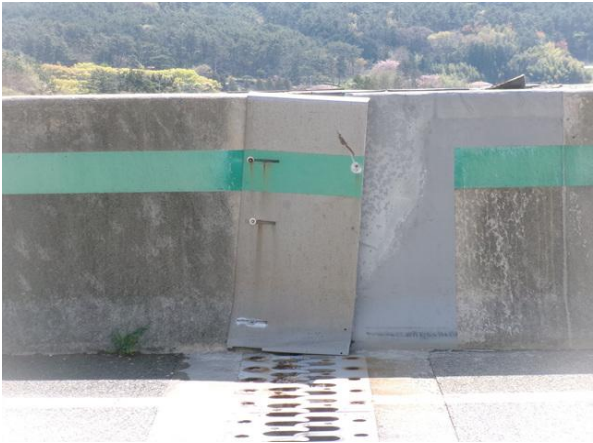
| 손상현황 | • P3 차수판 고정불량 | 손상현황 | • P3 후타재 파손(0.3m×0.2m) |
| 원 인 | • 장기공용, 외부충격 등 | 원 인 | • 차량통행, 외부충격 등 |

| 조치방안 | • 정비 | 조치방안 | • 주의관찰 |

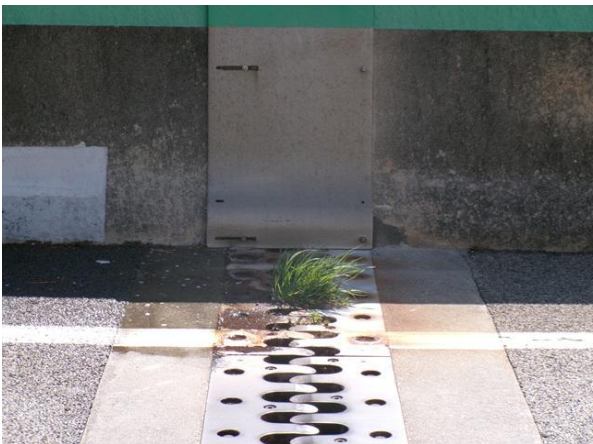
| 손상현황 | • P6 토사퇴적(L=5.0m), 차수판볼트탈락 | 손상현황 | • P6 본체 부식(L=3.0m) |
| 원 인 | • 차량통행, 장기공용 등 | 원 인 | • 우수유입, 공용중 열화 등 |

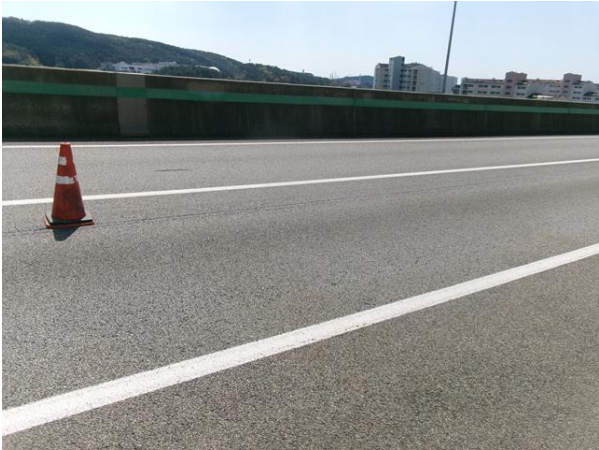
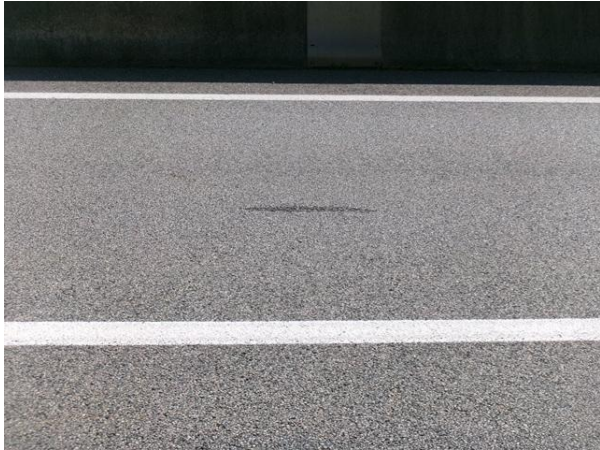
| 손상현황 | • S3 아스콘 파손(0.1m×0.4m) | 손상현황 | • S3 아스콘 파손(0.1m×0.4m) |
| 원 인 | • 외부충격 | 원 인 | • 외부충격 |

| 조치방안 | • 주의관찰 | 조치방안 | • 주의관찰 |

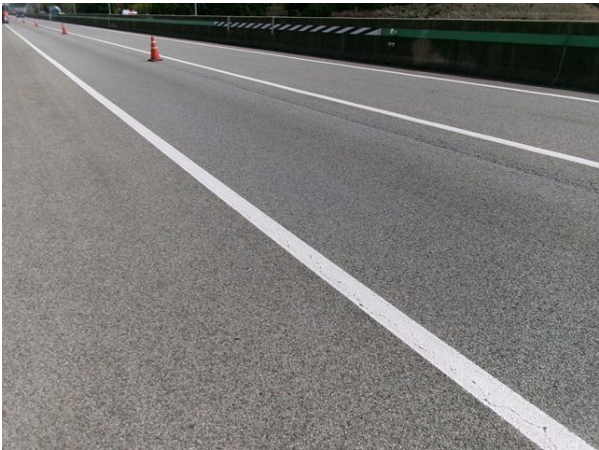
| 손상현황 | • S1 시공이음 균열(L=35.0m) | 손상현황 | • S4 시공이음 균열(L=35.0m) |
| 원 인 | • 시공미흡 | 원 인 | • 시공미흡 |

| 조치방안 | • 주의관찰 | 조치방안 | • 주의관찰 |

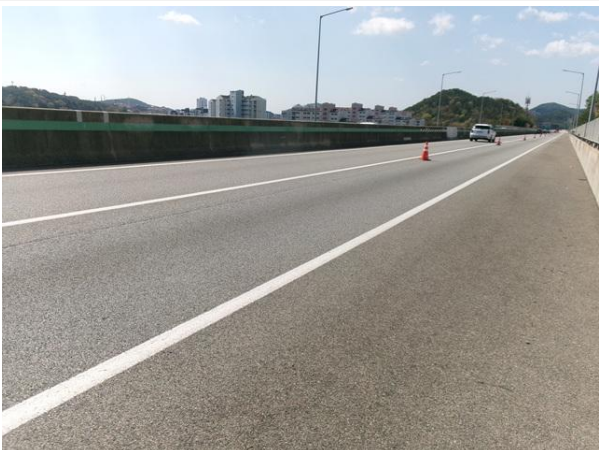
| 손상현황 | • S5 시공이음 균열(L=35.0m) | 손상현황 | • S9 시공이음 균열(L=35.0m) |
| 원 인 | • 시공미흡 | 원 인 | • 시공미흡 |

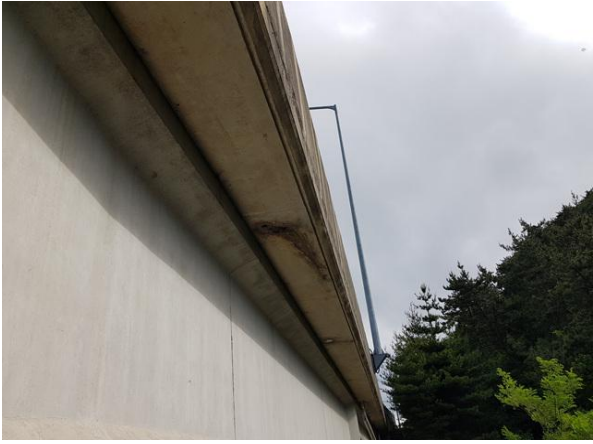
| 손상현황 | • S1 유도배수관 주변 누수(1EA) | 손상현황 | • S6 유도배수관 주변 누수(1EA) |
| 원 인 | • 유출부 처리미흡 | 원 인 | • 유출부 처리미흡 |

| 조치방안 | • 정비 | 조치방안 | • 정비 |

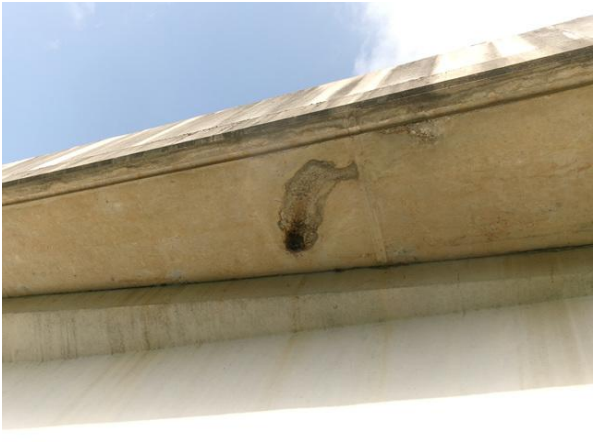
| 손상현황 | • S8 유도배수관 주변 누수(1EA) | 손상현황 | • 배수구 상태양호 |
| 원 인 | • 유출부 처리미흡 | 원 인 | • - |

| 조치방안 | • 정비 | 조치방안 | • - |

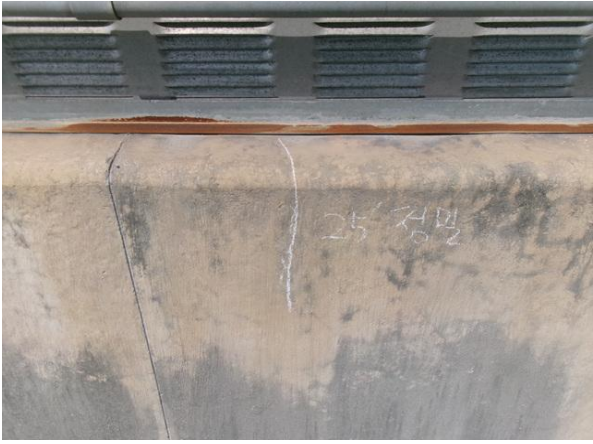
| 손상현황 | • S1 균열(0.3mm미만) | 손상현황 | • S1 망상균열(0.5m×1.0m) |
| 원 인 | • 건조수축, 거푸집 조기탈거 등 | 원 인 | • 건조수축, 거푸집 조기탈거 등 |

| 조치방안 | • 표면처리 | 조치방안 | • 표면처리 |

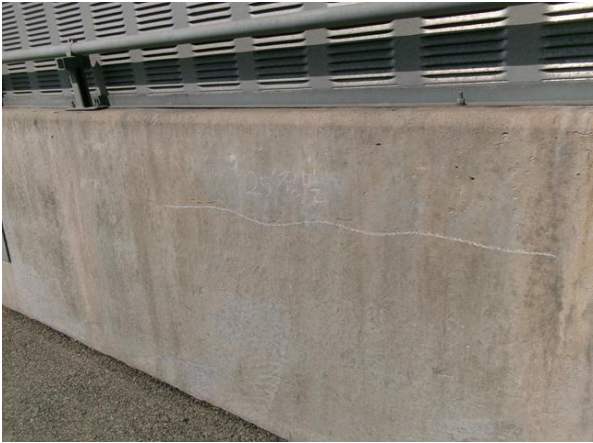
| 손상현황 | • S4 균열(0.3mm미만) | 손상현황 | • S5 표면오염(0.3m×1.0m) |
| 원 인 | • 건조수축, 거푸집 조기탈거 등 | 원 인 | • 장기공용, 수분접촉 등 |

| 조치방안 | • 표면처리 | 조치방안 | • 주의관찰 |

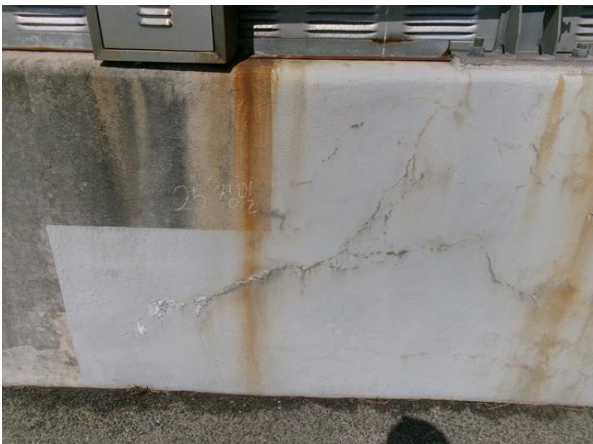
| 손상현황 | • S6 균열부백태(0.2m×0.25m) | 손상현황 | • S6 균열(0.3mm미만) |
| 원 인 | • 장기공용, 수분접촉 등 | 원 인 | • 건조수축, 거푸집 조기탈거 등 |

| 조치방안 | • 표면처리 | 조치방안 | • 표면처리 |

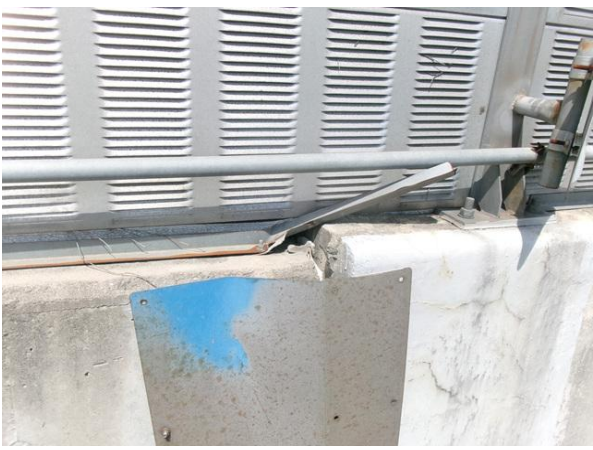
| 손상현황 | • S1 고정대 파손(1EA) | 손상현황 | • S1 이격 |
| 원 인 | • 접속부 단차 등 | 원 인 | • 접속부 단차 등 |

| 조치방안 | • 주의관찰 | 조치방안 | • 주의관찰 |

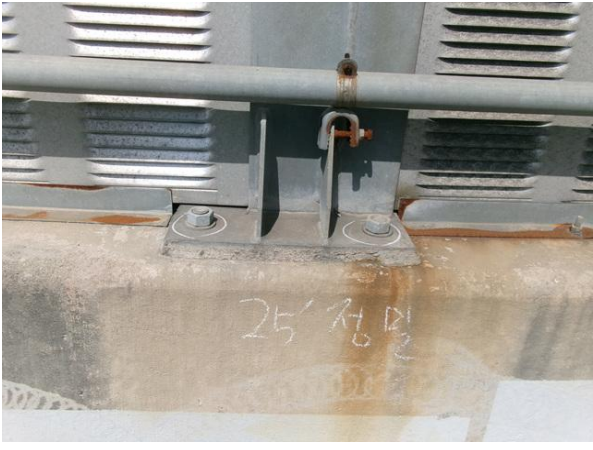
| 손상현황 | • S2 지주볼트길이 부족(2EA) | 손상현황 | • S4 지주 볼트부식(2EA) |
| 원 인 | • 시공미흡 등 | 원 인 | • 장기공용, 수분접촉 등 |

| 조치방안 | • 주의관찰 | 조치방안 | • 주의관찰 |

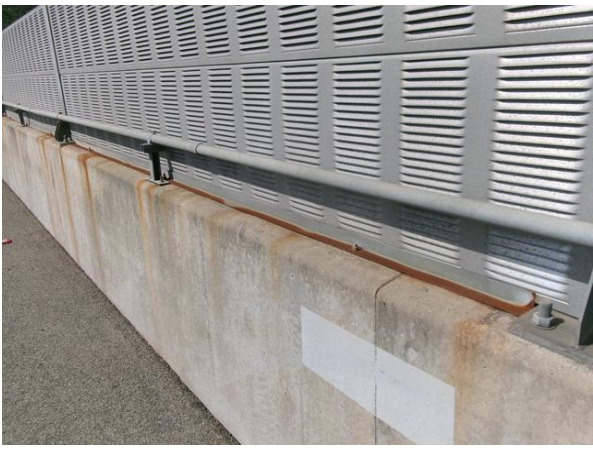
| 손상현황 | • S5 고정대 부식(4.0m×0.1m) | 손상현황 | • S6 지주 볼트부식(2EA) |
| 원 인 | • 장기공용, 수분접촉 등 | 원 인 | • 장기공용, 수분접촉 등 |
