# 10. 내리천교(울산)

## 10. 내리천교(울산)

본 시설물은 부산광역시 기장군 기장읍 내리 산137-4에 위치한 교량으로 총 연장 315.0m, 폭 12.2m의 PC빔 거더교로 시공되어 있다.

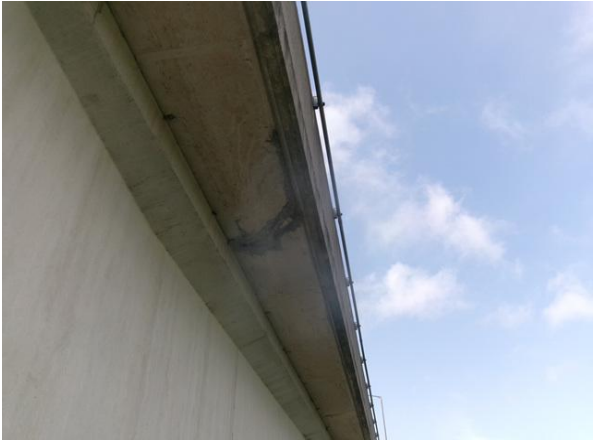
| 손상현황 | • S5 표면오염 (0.1m×0.4m) | 손상현황 | • S6 표면오염 (0.6m×0.6m) |
| 원 인 | • 배수시설 유출부 처리미흡 | 원 인 | • 배수시설 유출부 처리미흡 |

| 조치방안 | • 표면처리 | 조치방안 | • 표면처리 |

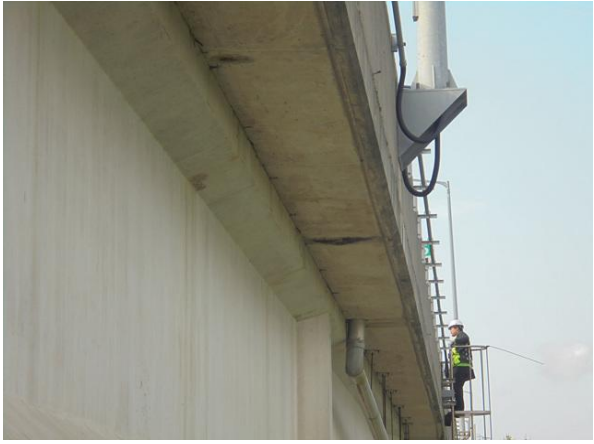
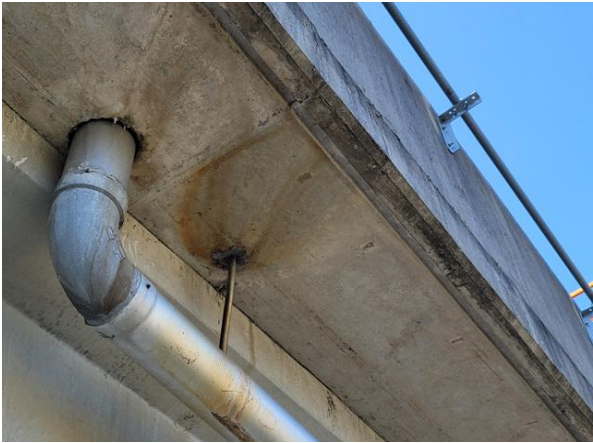
| 손상현황 | • S6 표면오염 (0.6m×0.6m) | 손상현황 | • S7 균열 (0.3mm미만) |
| 원 인 | • 배수시설 유출부 처리미흡 | 원 인 | • 건조수축, 온도변화 등 |

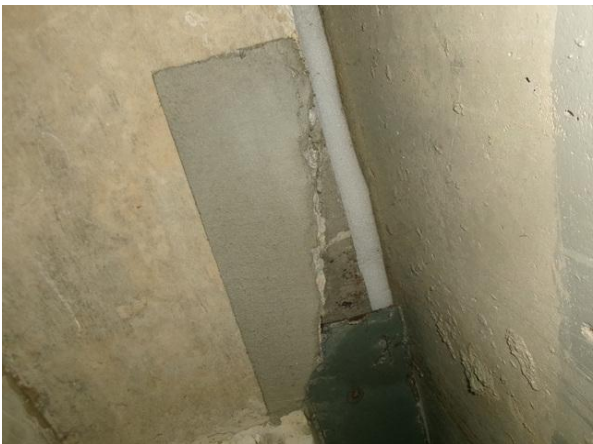
| 손상현황 | • S9 파손 (0.2m×0.8m) | 손상현황 | • S4 상태양호 |
| 원 인 | • 외부충격 | 원 인 | • - |

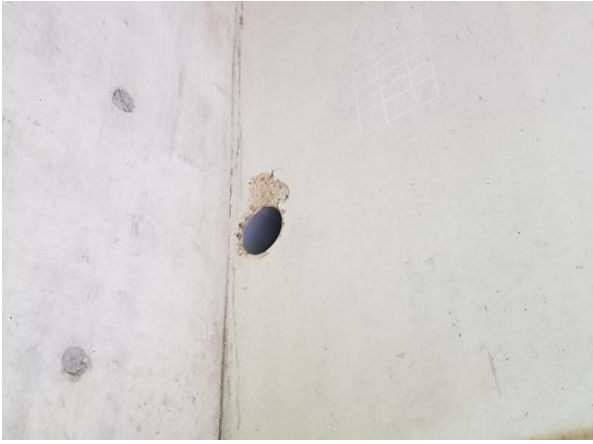
| 손상현황 | • S1-G3 파손(0.1m×0.1m) | 손상현황 | • S1-G5 층분리(1.0m×0.1m) |
| 원 인 | • 시공미흡 | 원 인 | • 시공미흡, 장기공용 등 |

| 조치방안 | • 단면보수 | 조치방안 | • 단면보수 |

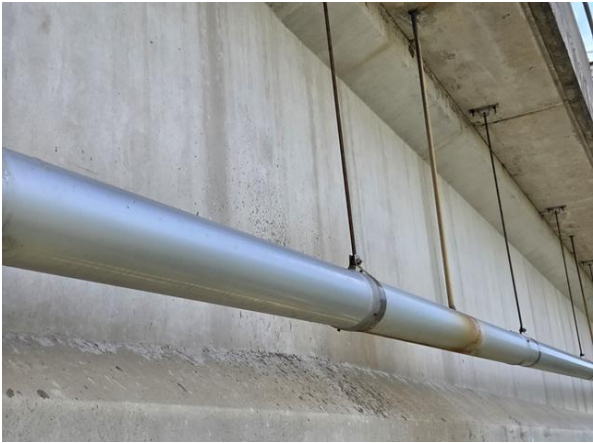
| 손상현황 | • S4-G5 표면오염(1.0m×1.5m) | 손상현황 | • S6-G5 층분리(1.0m×0.2m) |
| 원 인 | • 배수시설 유출부 처리미흡 | 원 인 | • 시공미흡, 장기공용 등 |

| 조치방안 | • 표면처리 | 조치방안 | • 단면보수 |

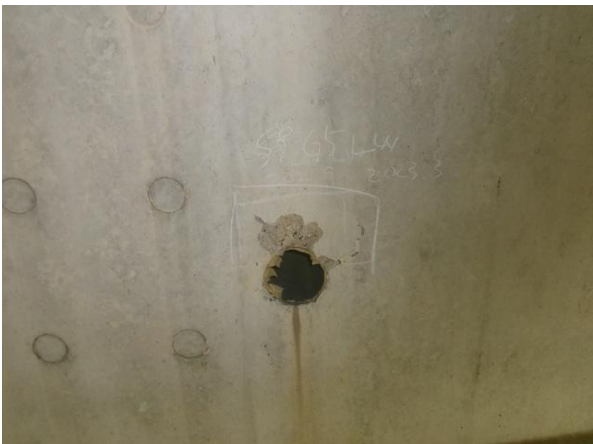
| 손상현황 | • S9-G5 파손(0.1m×0.1m) | 손상현황 | • S9-G5 표면오염(1.0m×1.5m) |
| 원 인 | • 시공미흡 | 원 인 | • 배수시설 유출부 처리미흡 |

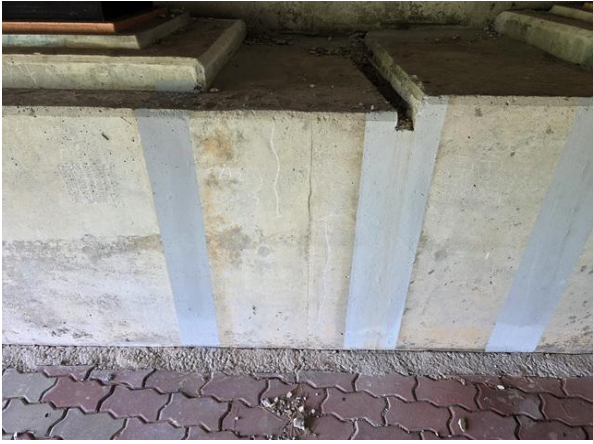
| 손상현황 | • A1 균열(0.3mm미만) | 손상현황 | • A1 백태(0.2m×0.8m) |
| 원 인 | • 건조수축, 장기공용, 우수유입 등 | 원 인 | • 습기흡착, 우수유입 등 |

| 조치방안 | • 표면처리 | 조치방안 | • 표면처리 |

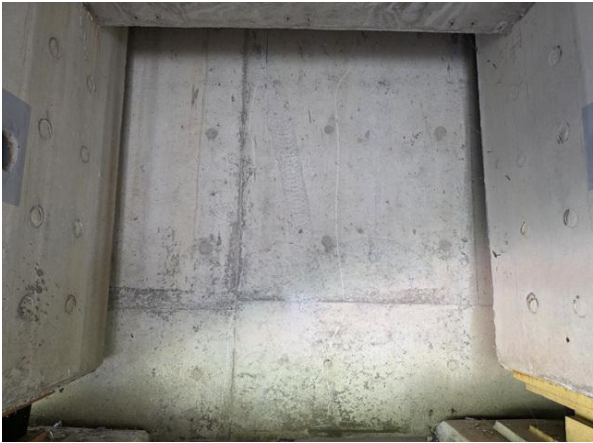
| 손상현황 | • A1 균열(0.3mm미만) | 손상현황 | • A1 표면오염(0.1m×2.0m) |
| 원 인 | • 건조수축, 장기공용, 우수유입 등 | 원 인 | • 우수유입 등 |

| 조치방안 | • 표면처리 | 조치방안 | • 표면처리 |

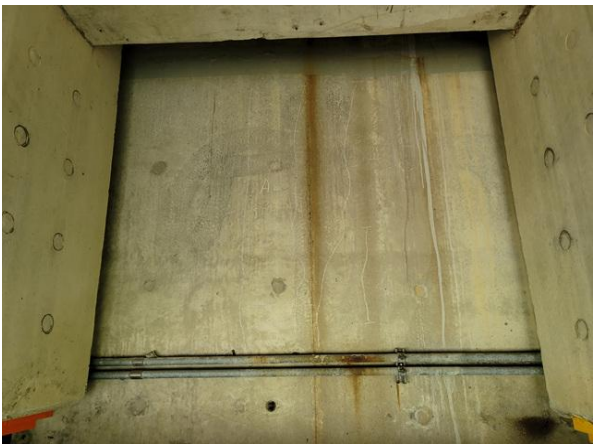
| 손상현황 | • A2 균열(0.3mm미만) | 손상현황 | • A2 박락 및 철근노출 보수 |
| 원 인 | • 건조수축, 장기공용, 우수유입 등 | 원 인 | • - |

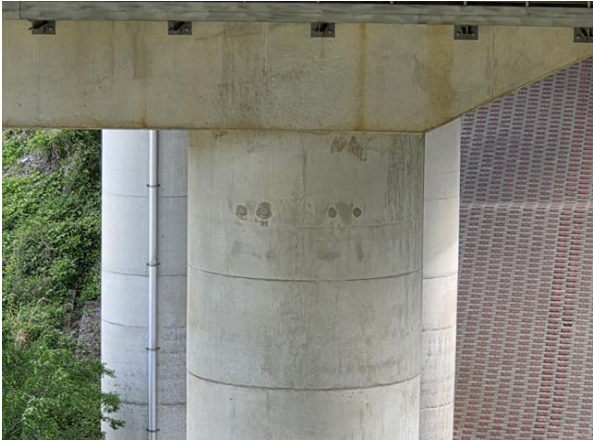
| 손상현황 | • P2 망상균열(0.2m×0.8m) | 손상현황 | • P3 균열(0.3mm미만) |
| 원 인 | • 건조수축, 온도변화, 장기공용 등 | 원 인 | • 건조수축, 온도변화, 장기공용 등 |

| 조치방안 | • 표면처리 | 조치방안 | • 표면처리 |

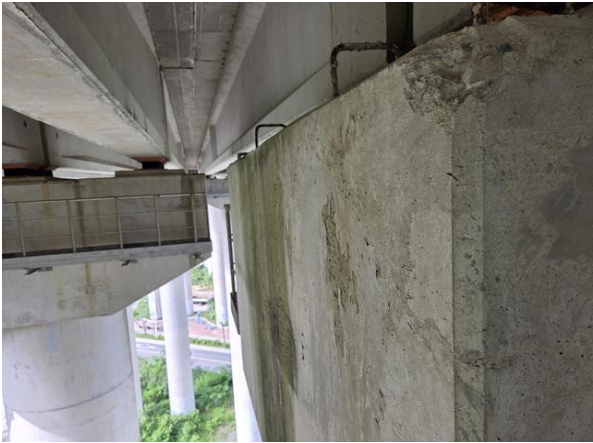
| 손상현황 | • P3 표면오염(2.5m×3.0m) | 손상현황 | • P4 균열(0.3mm미만) |
| 원 인 | • 우수유입 등 | 원 인 | • 건조수축, 온도변화, 장기공용 등 |

| 조치방안 | • 표면처리 | 조치방안 | • 표면처리 |

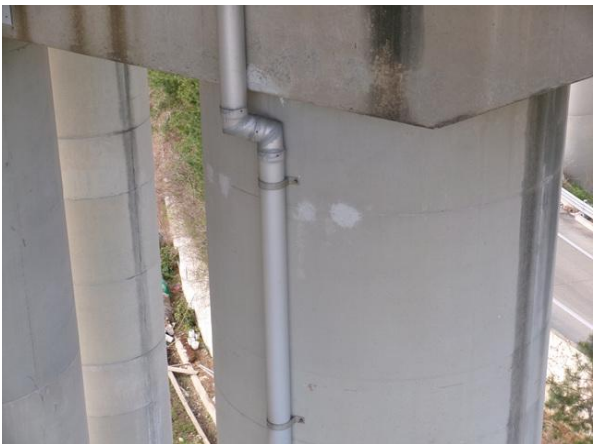
| 손상현황 | • P6 망상균열(2.0m×2.0m) | 손상현황 | • P6 표면오염(0.8m×3.0m) |
| 원 인 | • 건조수축, 온도변화, 장기공용 등 | 원 인 | • 우수유입 등 |

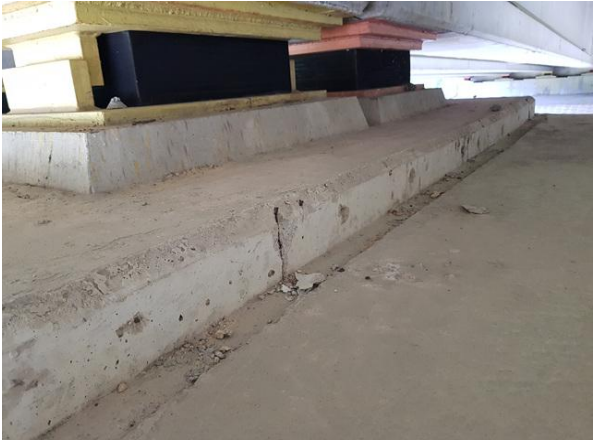
| 손상현황 | • P1-SH2(A1) 잡철노출(0.1m×0.1m) | 손상현황 | • P1-SH2(A2) 몰탈 균열(0.3mm미만) |
| 원 인 | • 외부충격, 시공미흡 등 | 원 인 | • 건조수축, 온도변화 등 |

| 조치방안 | • 단면보수 | 조치방안 | • 표면처리 |

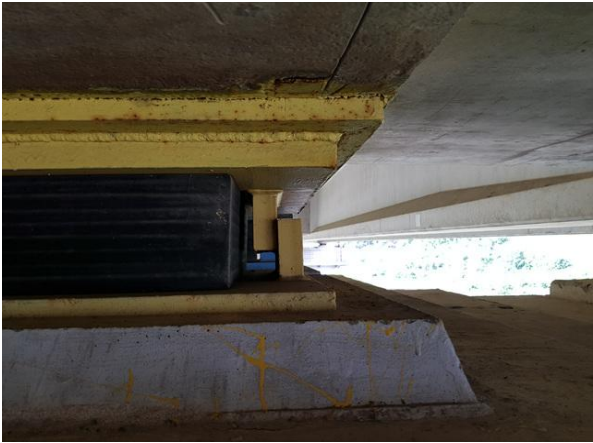
| 손상현황 | • P1-SH3(A1) 스토퍼 밀착 | 손상현황 | • A1-SH5 탄성패드 밀립 |
| 원 인 | • 시공오차 등 | 원 인 | • 탄성패드 마찰력부족 등 |

| 조치방안 | • 주의관찰 | 조치방안 | • 주의관찰 |

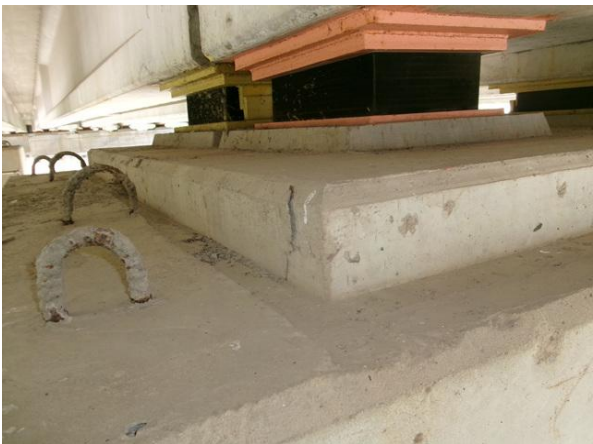
| 손상현황 | • P4-SH1(A1) 충분리(0.1m×0.2m) | 손상현황 | • P7-SH5(A2) 플레이트 부식 |
| 원 인 | • 다짐 및 시공미흡 등 | 원 인 | • 우수유입, 외기노출, 공용기간 경과 등 |

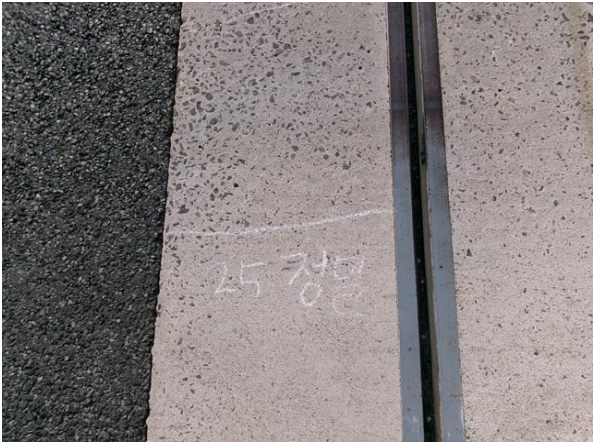
| 손상현황 | • A1 후타재 균열 (0.3mm미만) | 손상현황 | • A2 고무재 파손 |
| 원 인 | • 건조수축, 장기공용 등 | 원 인 | • 우수유입, 공용중 열화 등 |

| 조치방안 | • 주의관찰 | 조치방안 | • 주의관찰 |

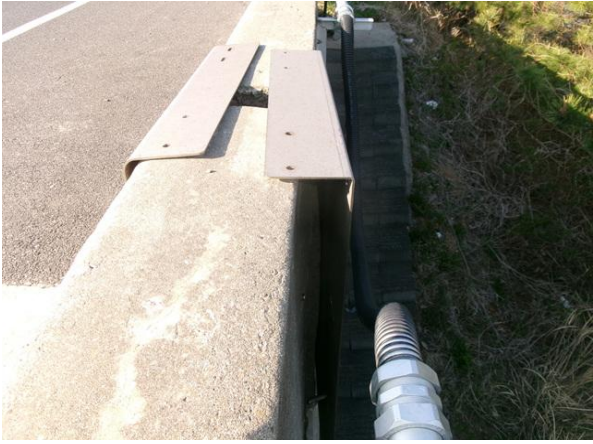
| 손상현황 | • A2 차수판 마감불량 | 손상현황 | • A2 후타재 균열(0.3mm미만) |
| 원 인 | • 시공미흡 등 | 원 인 | • 건조수축, 장기공용 등 |

| 조치방안 | • 정비 | 조치방안 | • 주의관찰 |

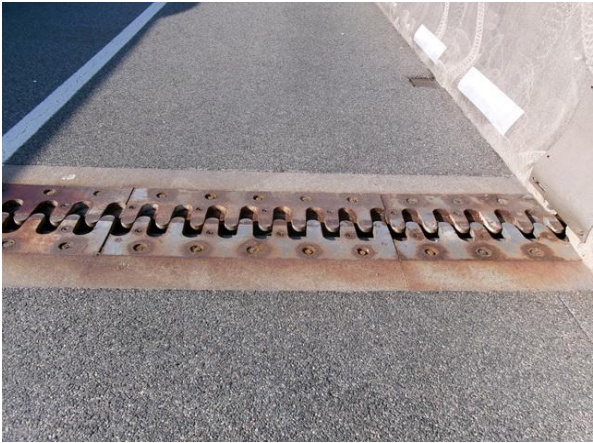
| 손상현황 | • P3 본체 부식(L=9.0m) | 손상현황 | • P6 본체 부식(L=9.0m) |
| 원 인 | • 우수유입, 공용중 열화 등 | 원 인 | • 우수유입, 공용중 열화 등 |

| 조치방안 | • 주의관찰 | 조치방안 | • 주의관찰 |

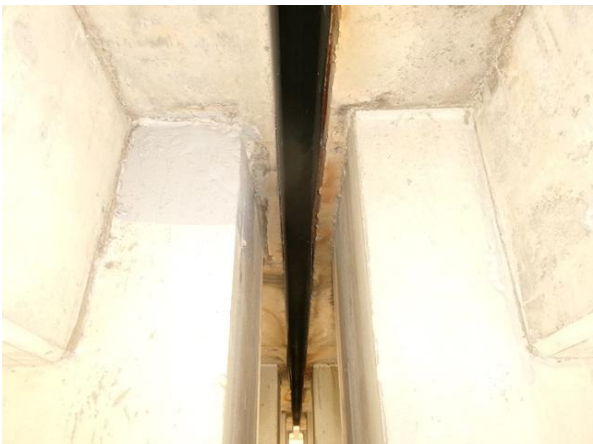
| 손상현황 | • P6 하부 누수 | 손상현황 | • P6 후타재 균열(0.3mm미만) |
| 원 인 | • 우수유입, 장기공용 등 | 원 인 | • 건조수축, 장기공용 등 |

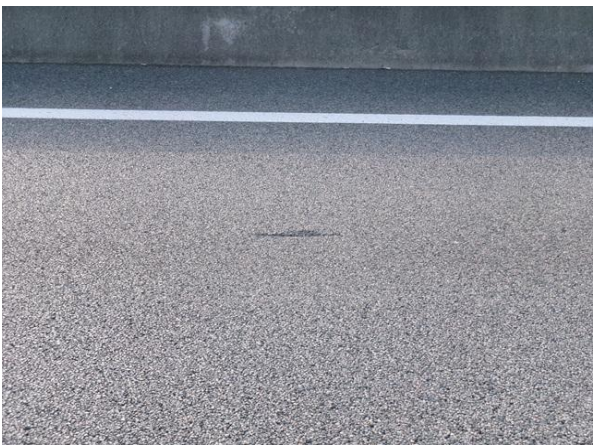
| 손상현황 | • S2 아스콘 패임 (0.2m×0.3m) | 손상현황 | • S8 시공이음 균열 (L=35.0m) |
| 원 인 | • 외부충격 | 원 인 | • 시공미흡 |

| 조치방안 | • 주의관찰 | 조치방안 | • 주의관찰 |

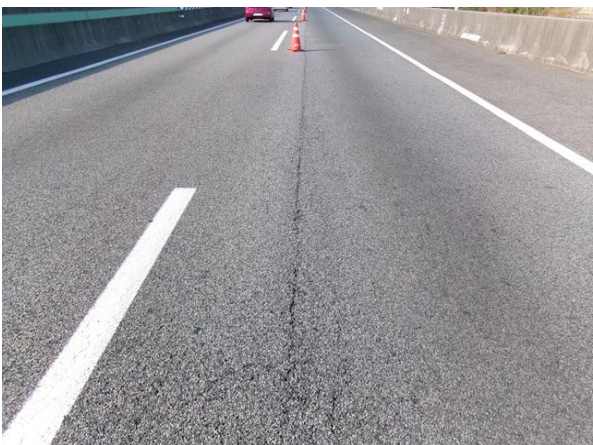
| 손상현황 | • S1 시공이음 균열 (L=35.0m) | 손상현황 | • S2 시공이음 균열 (L=35.0m) |
| 원 인 | • 시공미흡 | 원 인 | • 시공미흡 |

| 조치방안 | • 주의관찰 | 조치방안 | • 주의관찰 |

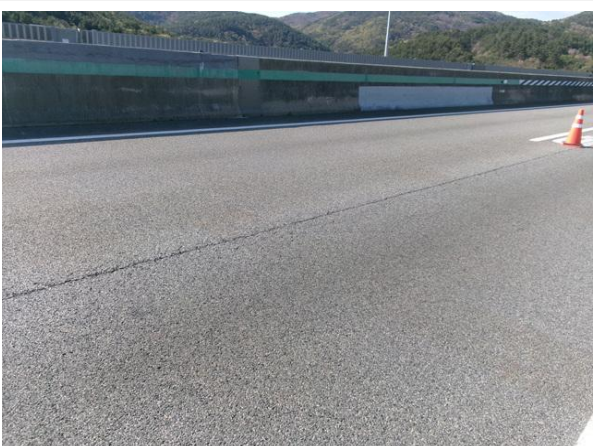
| 손상현황 | • S4 시공이음 균열 (L=35.0m) | 손상현황 | • S7 시공이음 균열 (L=35.0m) |
| 원 인 | • 시공미흡 | 원 인 | • 시공미흡 |

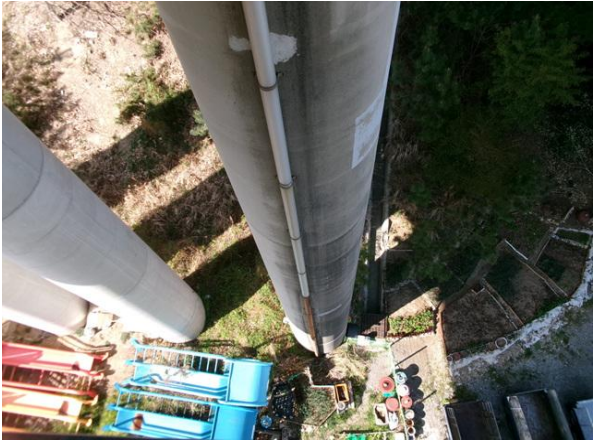
| 손상현황 | • P3 배수관 막힘(1EA) | 손상현황 | • S5 배수관 부식(1EA) |
| 원 인 | • 토사퇴적 | 원 인 | • 유출부 처리미흡, 장기공용 등 |

| 조치방안 | • 정비 | 조치방안 | • 주의관찰 |

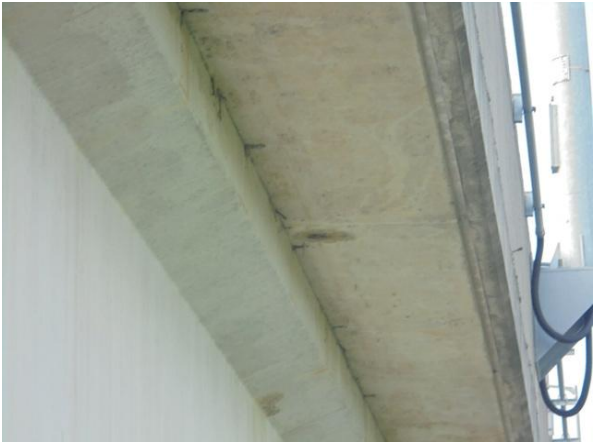
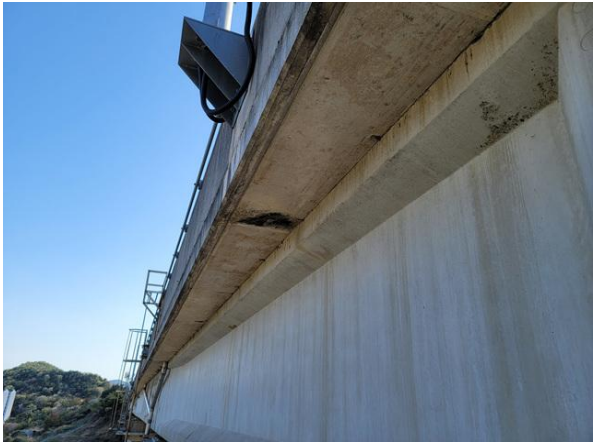
| 손상현황 | • S6 유도배수관 주변 누수(1EA) | 손상현황 | • S6 유도배수관 주변 누수(1EA) |
| 원 인 | • 유출부 처리미흡 | 원 인 | • 유출부 처리미흡 |

| 조치방안 | • 정비 | 조치방안 | • 정비 |

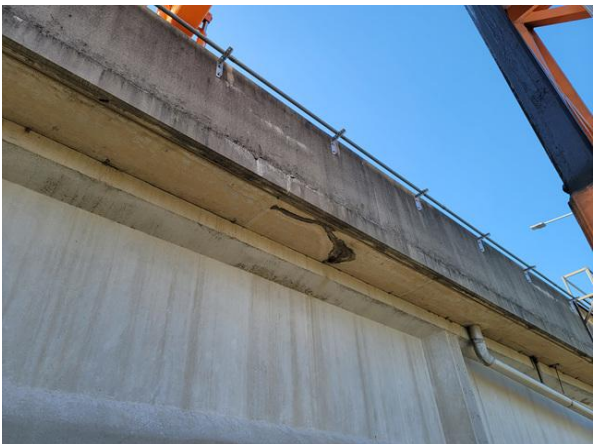
| 손상현황 | • S7 유도배수관 주변 누수(1EA) | 손상현황 | • S8 유도배수관 주변 누수(1EA) |
| 원 인 | • 유출부 처리미흡 | 원 인 | • 유출부 처리미흡 |

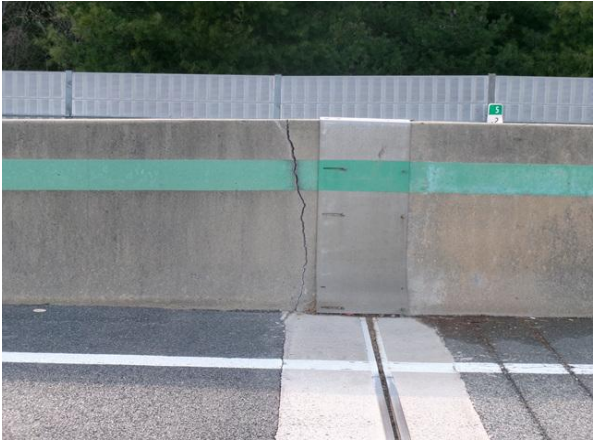
| 손상현황 | • S1 접속부 파손(0.2m×1.0m) | 손상현황 | • S2 균열(0.3mm미만) |
| 원 인 | • 접속부 침하, 장기공용 등 | 원 인 | • 건조수축, 거푸집 조기탈거 등 |

| 조치방안 | • 단면보수 | 조치방안 | • 표면처리 |

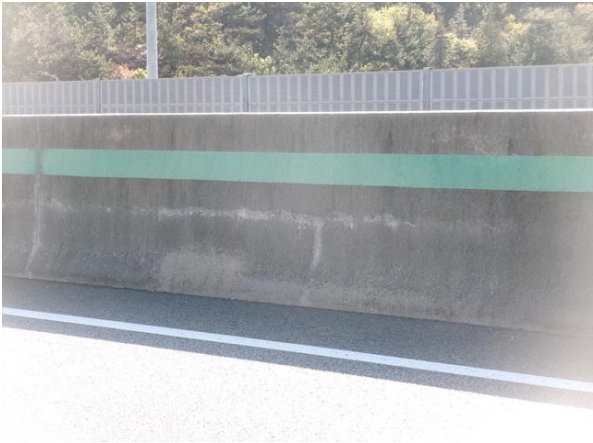
| 손상현황 | • S5 균열(0.3mm미만) | 손상현황 | • S7 균열(0.3mm미만) |
| 원 인 | • 건조수축, 거푸집 조기탈거 등 | 원 인 | • 건조수축, 거푸집 조기탈거 등 |

| 조치방안 | • 표면처리 | 조치방안 | • 표면처리 |

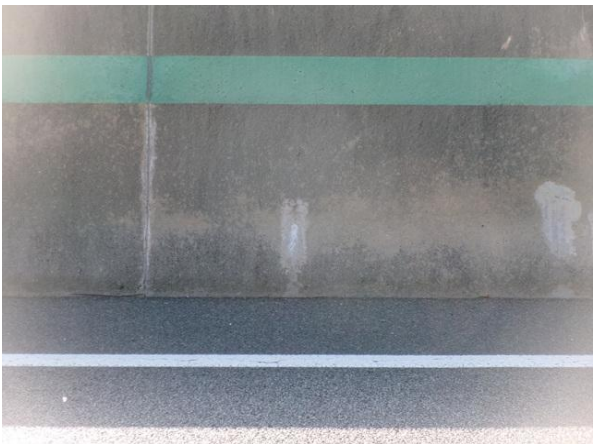
| 손상현황 | • S9 백태(0.1m×0.1m) | 손상현황 | • S9 백태(0.2m×0.2m) |
| 원 인 | • 장기공용, 수분접촉 등 | 원 인 | • 장기공용, 수분접촉 등 |
