## 13. 대라교(부산)

### 13.1 시설물의 개요

본 시설물은 부산광역시 기장군 기장읍 대라리 산 20-12에 위치한 교량으로 총 연장 350.0m, 폭 16.2m의 PC빔 거더교로 시공되어 있다.

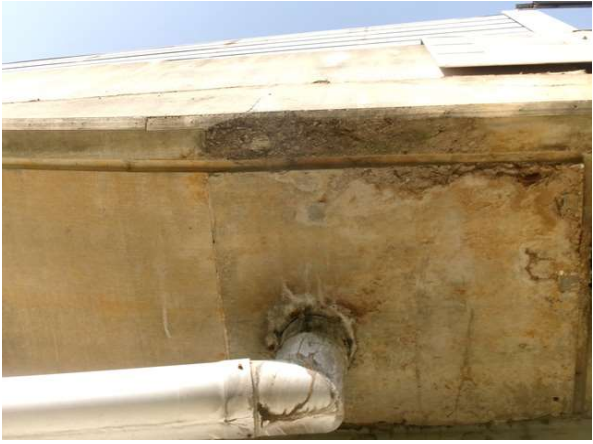
| 손상현황 | • S3 박락(0.1m×0.3) | 손상현황 | • S3 박락(0.1m×0.2m) |
| 원 인 | • 장기공용, 우수유입 등 | 원 인 | • 장기공용, 우수유입 등 |

| 조치방안 | • 단면보수 | 조치방안 | • 단면보수 |

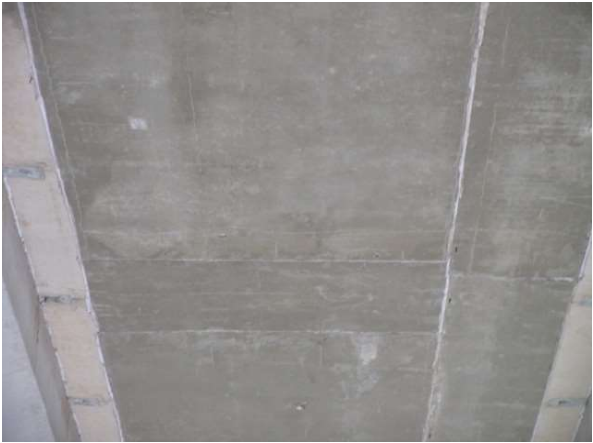
| 손상현황 | • S7 균열(0.3mm미만) | 손상현황 | • S9 균열(0.3mm미만) |
| 원 인 | • 건조수축, 온도변화, 장기공용 등 | 원 인 | • 건조수축, 온도변화, 장기공용 등 |

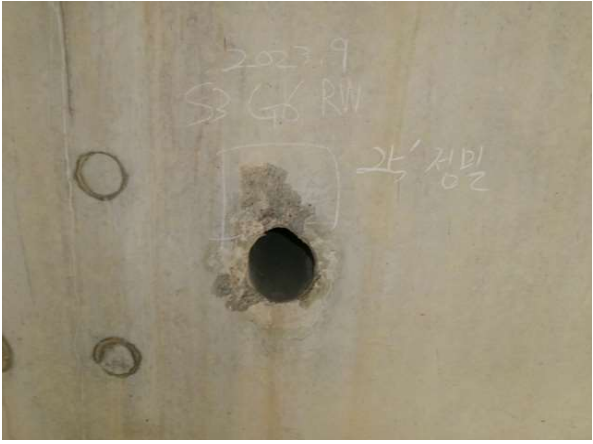
| 손상현황 | • S3-G6 파손(0.2m×0.2m) | 손상현황 | • S2-G3 배부름(0.6m×0.5m) |
| 원 인 | • 시공미흡, 외부충격 등 | 원 인 | • 시공미흡 |

| 조치방안 | • 단면보수 | 조치방안 | • 주의관찰 |

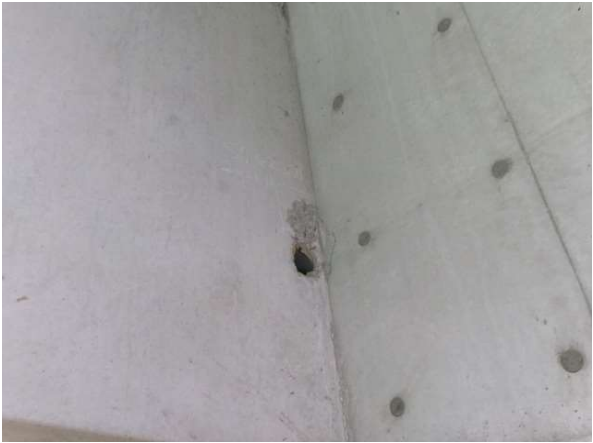
| 손상현황 | • S7-G2 파손(0.1m×0.1m) | 손상현황 | • S9-G1 표면오염(1.0m×3.0m) |
| 원 인 | • 시공미흡, 외부충격 등 | 원 인 | • 배수관 연결부 누수 등 |

| 조치방안 | • 단면보수 | 조치방안 | • 주의관찰 |

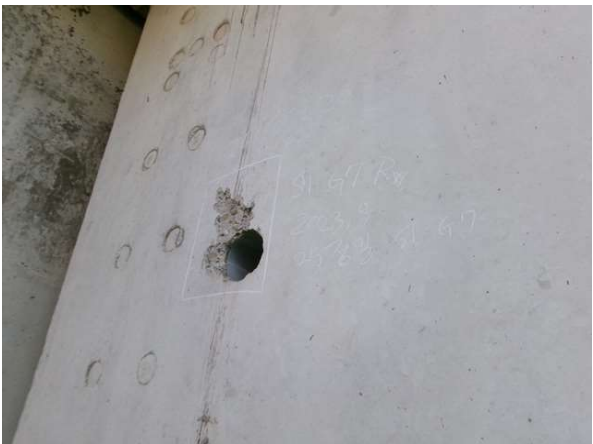
| 손상현황 | • S1-G7 파손(0.2m×0.2m) | 손상현황 | • S2-G7 파손 보수 |
| 원 인 | • 시공미흡, 외부충격 등 | 원 인 | • - |

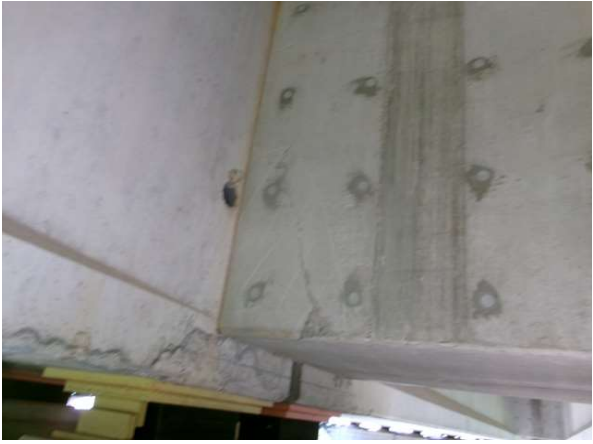
| 손상현황 | • S10-G1~2 들뜸(0.4m×1.0m) | 손상현황 | • S9 G1~2 들뜸 보수 |
| 원 인 | • 시공미흡, 외부충격 등 | 원 인 | • - |

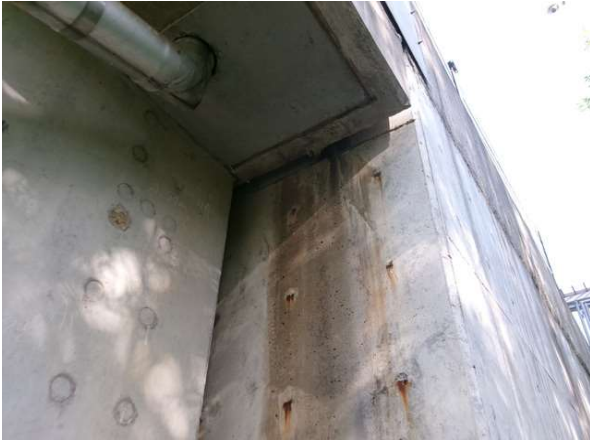
| 손상현황 | • A1 균열부백태 (0.2m×0.5m×2EA) | 손상현황 | • A1 균열부백태 (0.2m×1.0m) |
| 원 인 | • 건조수축, 장기공용, 우수유입 등 | 원 인 | • 건조수축, 장기공용, 우수유입 등 |

| 조치방안 | • 표면처리 | 조치방안 | • 표면처리 |

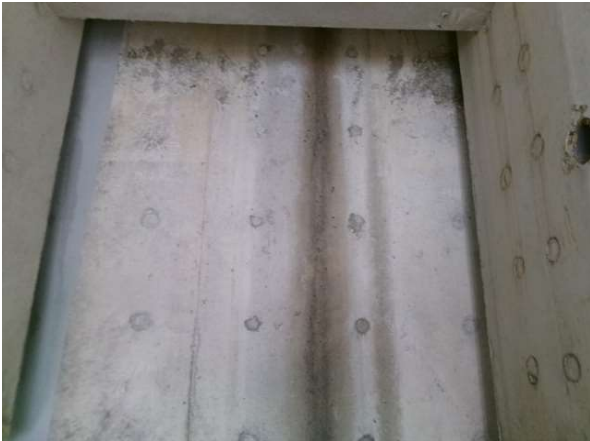
| 손상현황 | • A1 표면오염 (0.3m×3.0m) | 손상현황 | • A2 균열 (0.3mm미만) |
| 원 인 | • 우수유입 등 | 원 인 | • 건조수축, 장기공용, 우수유입 등 |

| 조치방안 | • 표면처리 | 조치방안 | • 표면처리 |

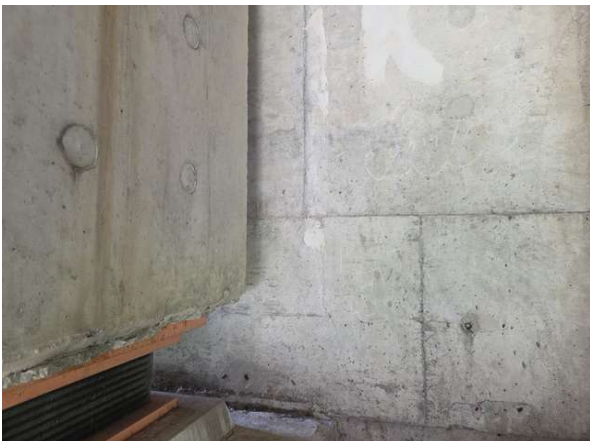
| 손상현황 | • A2 균열 (0.3mm미만) | 손상현황 | • A2 균열부백태 (0.2m×0.5m) |
| 원 인 | • 건조수축, 장기공용, 우수유입 등 | 원 인 | • 건조수축, 장기공용, 우수유입 등 |

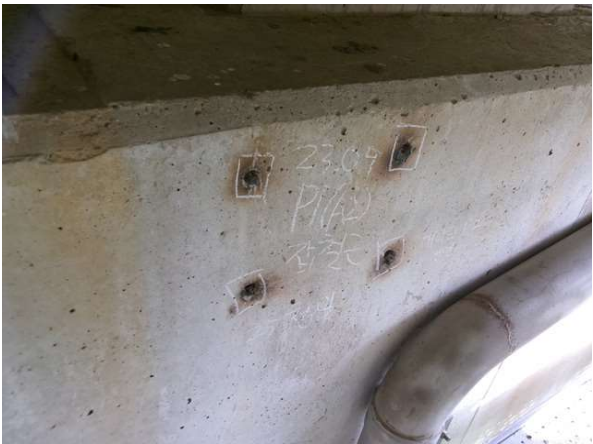
| 손상현황 | • P1 잡철근노출 (0.1m×0.1m×4EA) | 손상현황 | • P2 표면오염 (0.5m×0.3m×3EA) |
| 원 인 | • 마감처리미흡 등 | 원 인 | • 우수유입 등 |

| 조치방안 | • 단면보수 | 조치방안 | • 표면처리 |

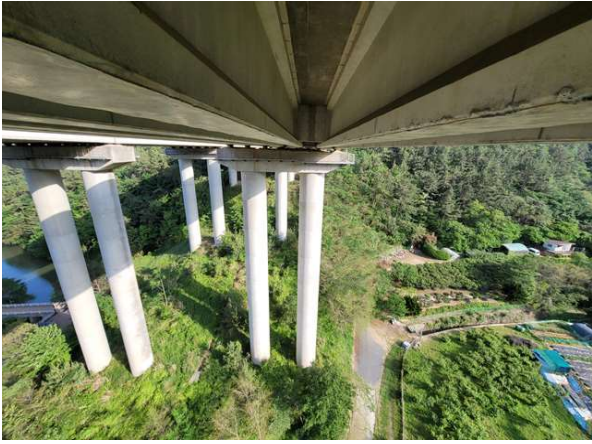
| 손상현황 | • P3 명판파손 | 손상현황 | • P5 표면오염 (2.0m×1.0m) |
| 원 인 | • 외부충격 등 | 원 인 | • 우수유입 등 |

| 조치방안 | • 정비 | 조치방안 | • 표면처리 |

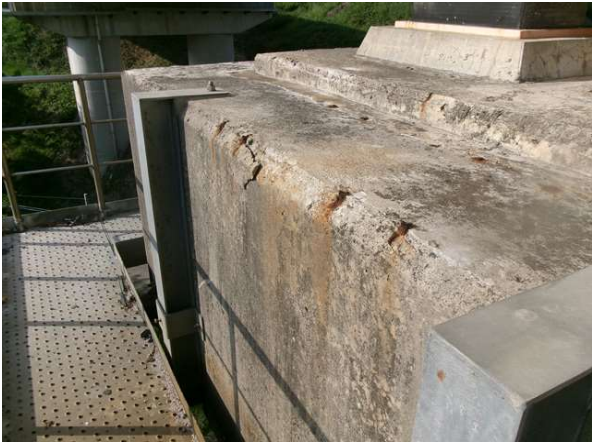
| 손상현황 | • P8 들뜸 (0.5m×0.3m) | 손상현황 | • P8 표면오염 (1.5m×2.0m) |
| 원 인 | • 마감처리미흡, 우수유입 등 | 원 인 | • 우수유입 등 |

| 조치방안 | • 단면보수 | 조치방안 | • 표면처리 |

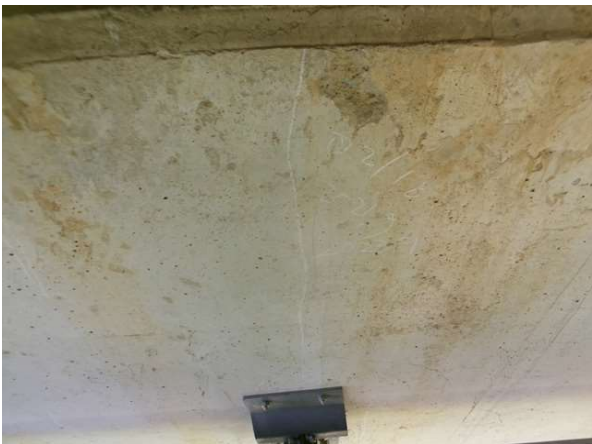
| 손상현황 | • P9 균열 (0.3mm미만) | 손상현황 | • P9 파손 (0.1m×0.2m) |
| 원 인 | • 건조수축, 온도변화, 장기공용 등 | 원 인 | • 외부충격 등 |

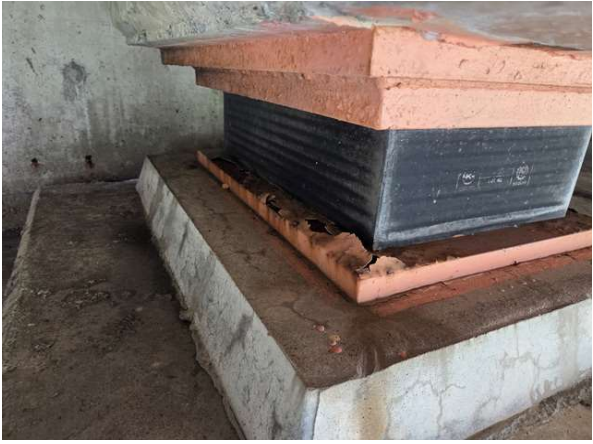
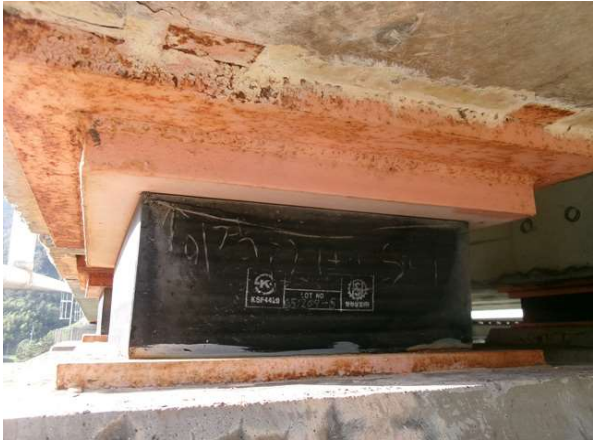
| <b>손상현황</b> <ul style="list-style-type: none"> <li>• A2-SH5 플레이트부식, 몰탈망상균열</li> </ul> <b>원 인</b> <ul style="list-style-type: none"> <li>• 우수유입, 외기노출, 공용기간 경과 등</li> </ul> <b>조치방안</b> <ul style="list-style-type: none"> <li>• 채도장, 표면처리</li> </ul> | <b>손상현황</b> <ul style="list-style-type: none"> <li>• P2-SH1 (A1) 탄성패드 들뜸</li> </ul> <b>원 인</b> <ul style="list-style-type: none"> <li>• 탄성패드 마찰력부족 등</li> </ul> <b>조치방안</b> <ul style="list-style-type: none"> <li>• 주의관찰</li> </ul> |

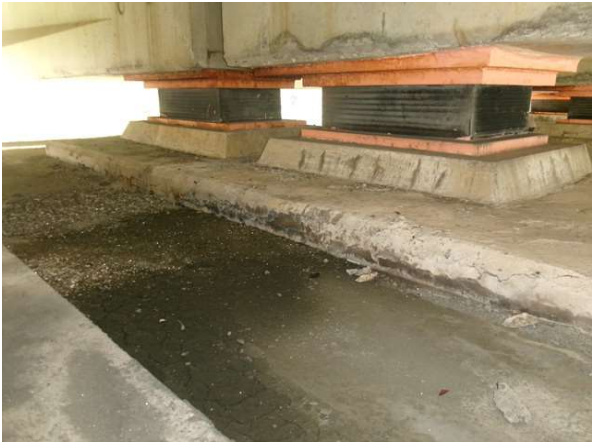
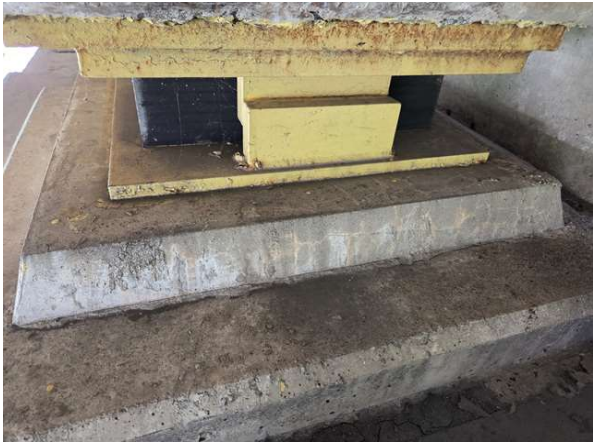
| <b>손상현황</b> <ul style="list-style-type: none"> <li>• P2-SH3 박락, 철근노출(0.1m×1.5m)</li> </ul> <b>원 인</b> <ul style="list-style-type: none"> <li>• 외부충격, 시공미흡 등</li> </ul> <b>조치방안</b> <ul style="list-style-type: none"> <li>• 단면보수(방청)</li> </ul> | <b>손상현황</b> <ul style="list-style-type: none"> <li>• A2-SH4 몰탈 망상균열(0.2m×0.7m)</li> </ul> <b>원 인</b> <ul style="list-style-type: none"> <li>• 건조수축, 온도변화 등</li> </ul> <b>조치방안</b> <ul style="list-style-type: none"> <li>• 표면처리</li> </ul> |

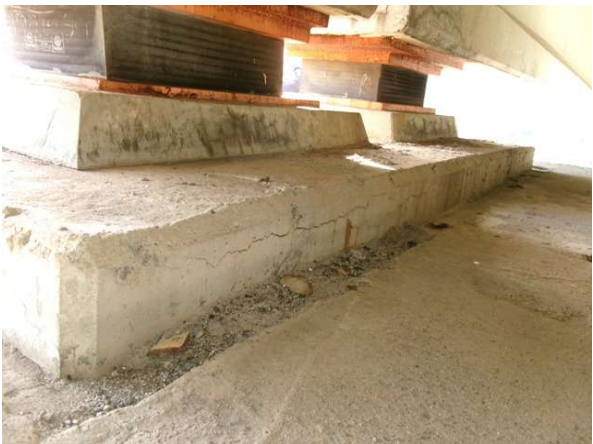
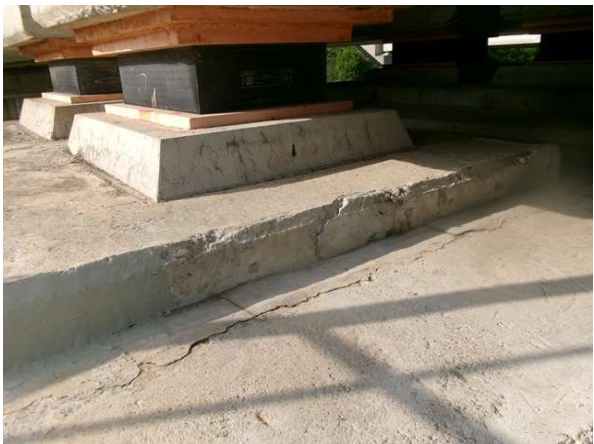
| <b>손상현황</b> <ul style="list-style-type: none"> <li>• P2-SH1 (A1) 층분리(0.1m×1.0m)</li> </ul> <b>원 인</b> <ul style="list-style-type: none"> <li>• 외부충격, 시공미흡 등</li> </ul> <b>조치방안</b> <ul style="list-style-type: none"> <li>• 단면보수</li> </ul> | <b>손상현황</b> <ul style="list-style-type: none"> <li>• P8-SH1 (A1) 박락(0.2m×0.8m)</li> </ul> <b>원 인</b> <ul style="list-style-type: none"> <li>• 외부충격, 시공미흡 등</li> </ul> <b>조치방안</b> <ul style="list-style-type: none"> <li>• 단면보수</li> </ul> |

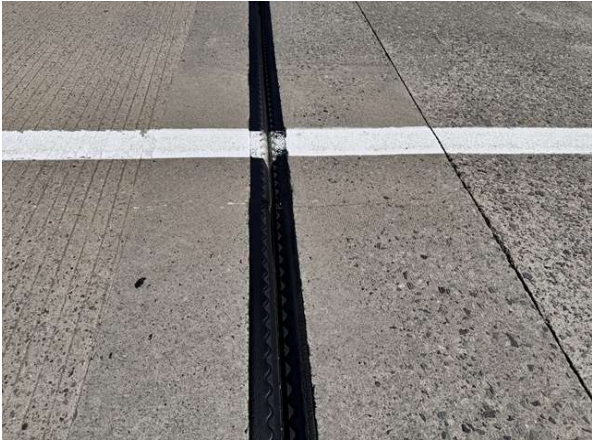
| 손상현황 | • A1 고무재 파손(L=1.0m) | 손상현황 | • A1 후타재 균열(0.3mm미만) |
| 원 인 | • 우수유입, 공용중 열화 등 | 원 인 | • 건조수축, 공용중 열화 등 |

| 조치방안 | • 주의관찰 | 조치방안 | • 주의관찰 |

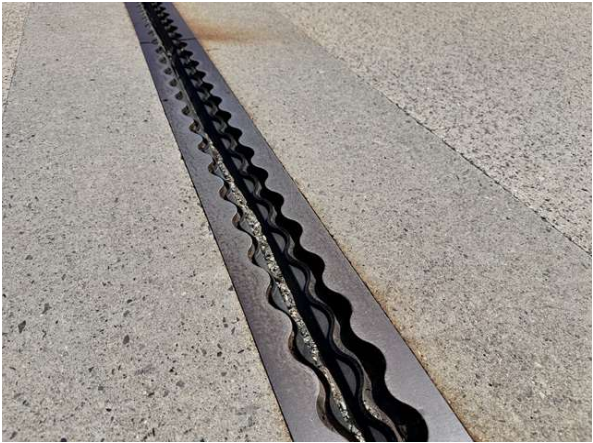
| 손상현황 | • P2 고무재 파손(L=16.0m) | 손상현황 | • P5 본체 부식(L=2.0m) |
| 원 인 | • 우수유입, 공용중 열화 등 | 원 인 | • 우수유입, 공용중 열화 등 |

| 조치방안 | • 주의관찰 | 조치방안 | • 주의관찰 |

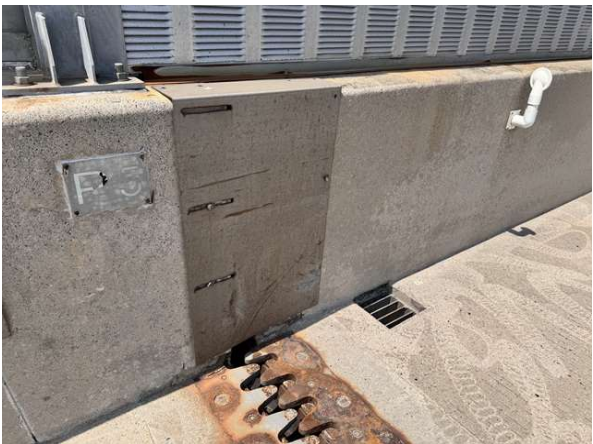
| 손상현황 | • P5 차수판 볼트 탈락(4EA) | 손상현황 | • P8 본체 부식(L=3.0m) |
| 원 인 | • 외부충격 등 | 원 인 | • 우수유입, 공용중 열화 등 |

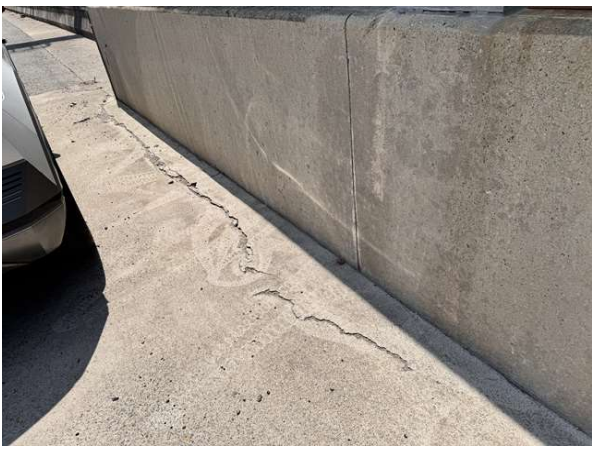
| 손상현황 | • A1접속부 들뜸(7.5m×0.2m) | 손상현황 | • S1 교면포장 상태양호 |
| 원 인 | • 다짐미흡, 반복하중 | 원 인 | • - |

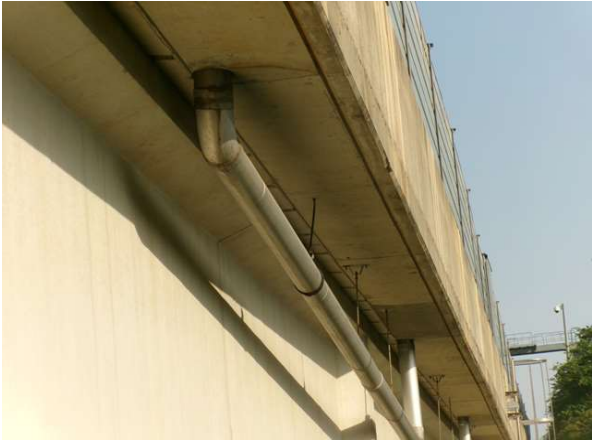
| 손상현황 | • S2 배수관 고정핀 부식(IEA) | 손상현황 | • S6 배수관 고정대 파손 보수 |
| 원 인 | • 장기공용, 우수접촉 | 원 인 | • - |

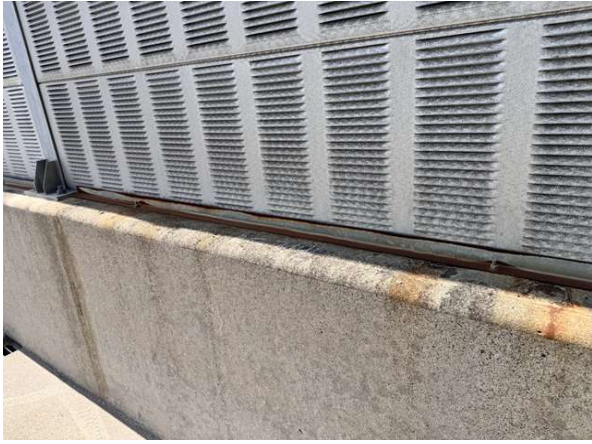
| 손상현황 | • S3 표면오염 보수 | 손상현황 | • S3 고정대 부식(4.0m×0.1m), 표면오염 |
| 원 인 | • - | 원 인 | • 장기공용, 수분접촉 등 |

| 조치방안 | • - | 조치방안 | • 주의관찰 |

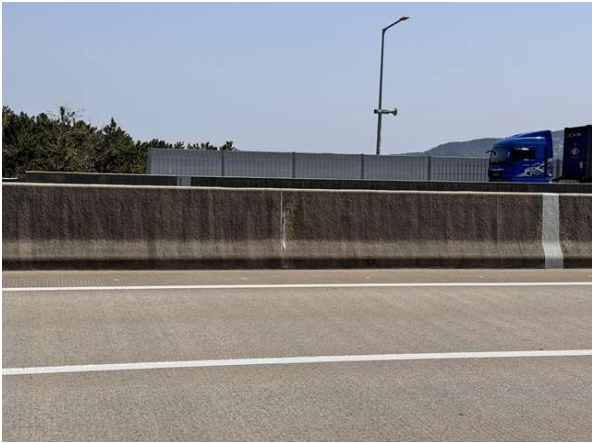
| 손상현황 | • S10 균열부백태(0.25m×1.0m) | 손상현황 | • S10 고정대 부식(4.0m×0.1m) |
| 원 인 | • 장기공용, 수분접촉 등 | 원 인 | • 장기공용, 수분접촉 등 |

| 조치방안 | • 주의관찰 | 조치방안 | • 주의관찰 |

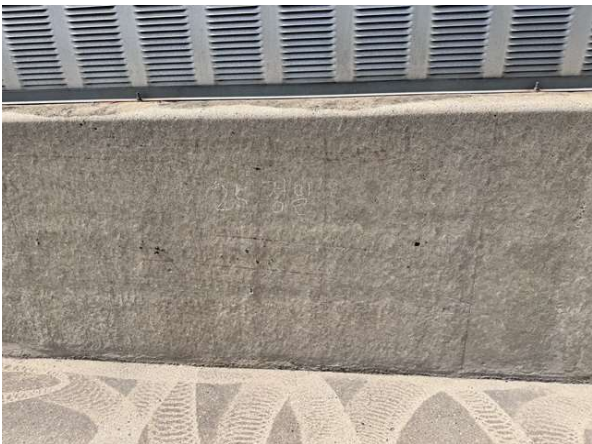
| 손상현황 | • S10 균열(1.0m×3.0m) | 손상현황 | • S1 볼트 체결불량(2EA) |
| 원 인 | • 외부충격 등 | 원 인 | • 시공미흡, 장기공용 등 |

| 조치방안 | • 주의관찰 | 조치방안 | • 주의관찰 |

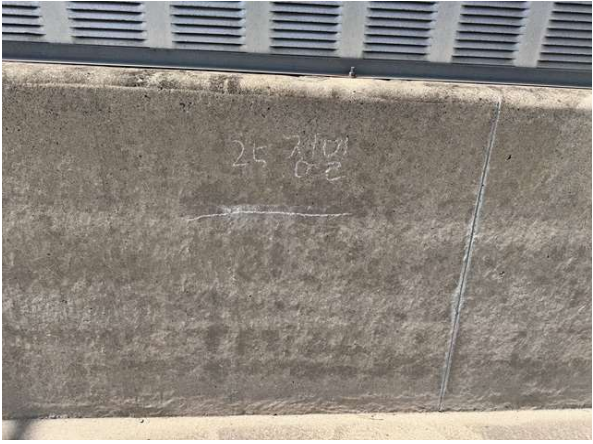
| 손상현황 | • S8 균열(0.3mm미만) | 손상현황 | • S9 고정대 부식(4.0m×0.1m) |
| 원 인 | • 건조수축, 공용중 열화 등 | 원 인 | • 장기공용, 수분접촉 등 |

| 조치방안 | • 주의관찰 | 조치방안 | • 주의관찰 |

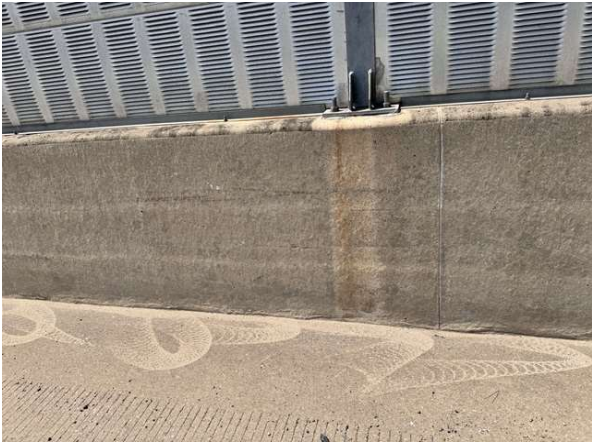
| 손상현황 | • S9 균열(1.0m×5.0m) | 손상현황 | • S9 표면오염(0.5m×1.0m) |
| 원 인 | • 외부충격 등 | 원 인 | • 장기공용, 수분접촉 등 |

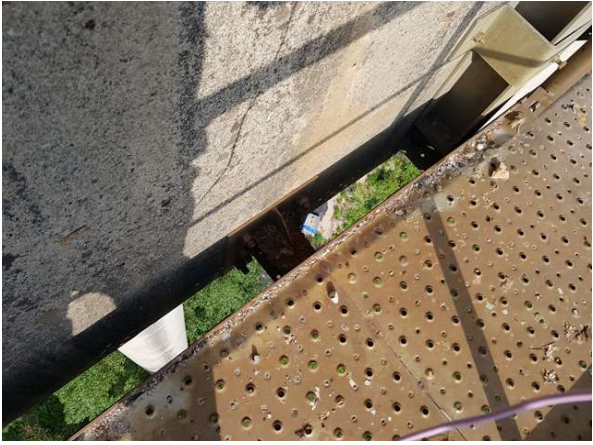
| 손상현황 | • P5 브라켓 부식(1EA) | 손상현황 | • P2 점검로 상태양호 |
| 원 인 | • 장기공용, 우수접촉 | 원 인 | • - |

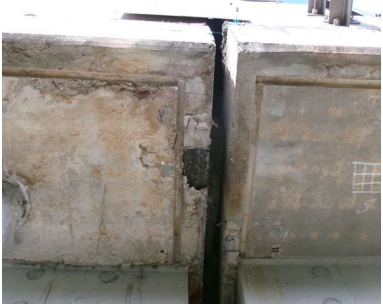
| ① 바닥판하면 박락<br>- 진전 여부확인 | ② 거더 파손 - 진전 여부확인 | ③ 가로보 들뜸 - 진전 여부확인 |

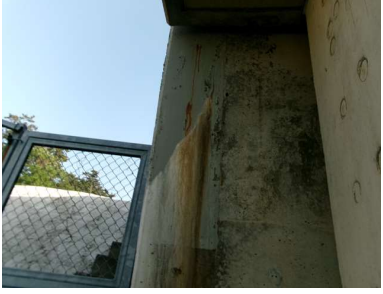
| ④ 교대 균열부백태<br>- 진전 여부확인 | ⑤ 교각 들뜸 - 진전 여부확인 | ⑥ 교량받침 탄성패드 들뜸<br>- 진전 여부확인 |
