## 14. 대라교(울산)

### 14.1 시설물의 개요

본 시설물은 부산광역시 기장군 기장읍 대라리 산 7-3에 위치한 교량으로 총 연장 315.0m, 폭 16.2m의 PC빔 거더교로 시공되어 있다.

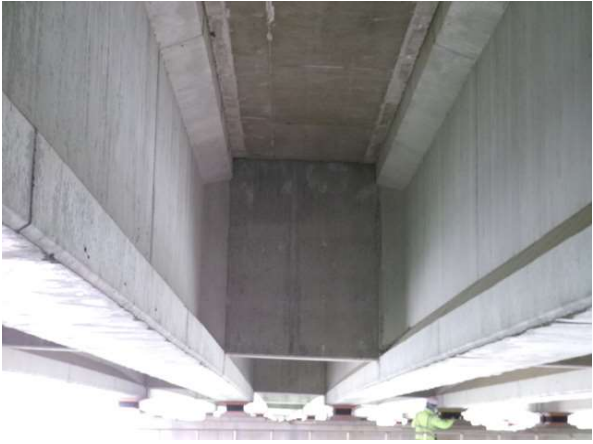
| 손상현황 | • S1 상태양호 | 손상현황 | • S8 들뜸 보수 |

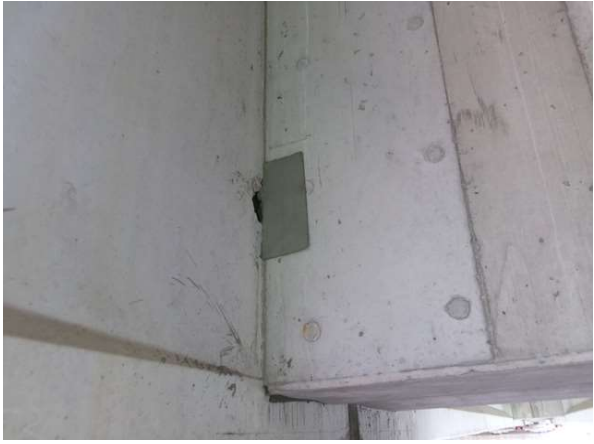
- 전회 점검과 비교결과, 기존손상인 들뜸에 대해 보수를 실시한 것이 확인되었으며, 그로 인해 손상물량의 변동은 감소한 것으로 검토되었다.

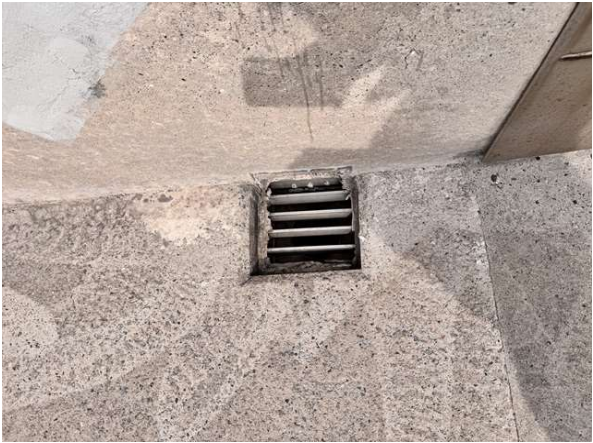
| 손상현황 | • S1 배수구 막힘 정비 | 손상현황 | • A2 배수로 파손 보수 |

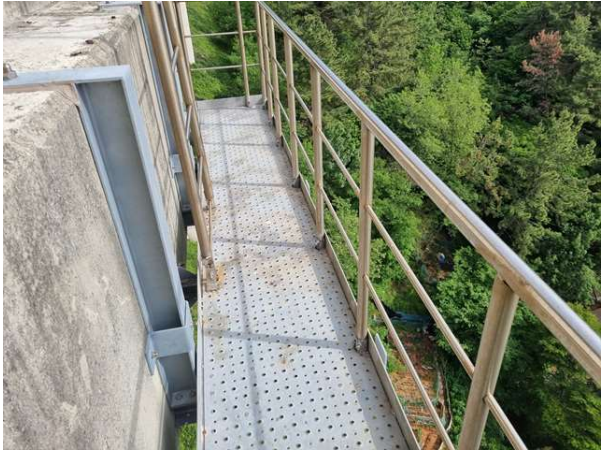
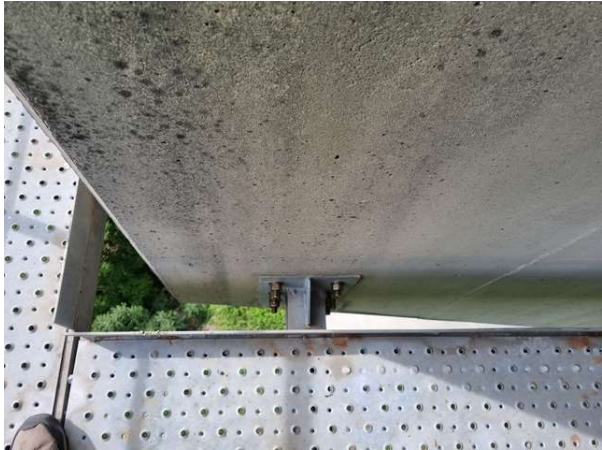
| 손상현황 | • P5 점검로 상태양호 | 손상현황 | • P5 점검로 상태양호 |

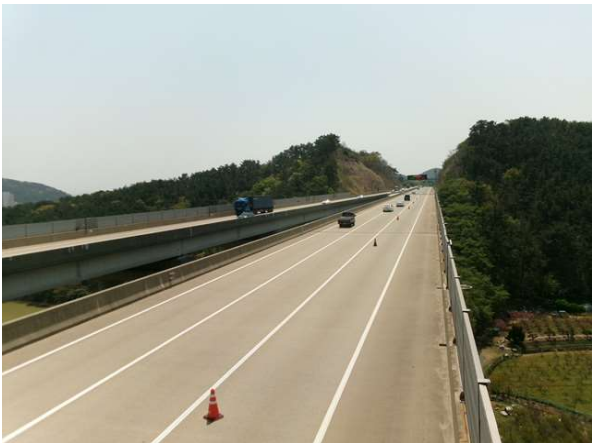
| <p>교면포장 상태양호</p> | <p>교량 집수구 상태양호</p> |
