## 15. 대운천교(부산)

### 15.1 시설물의 개요

본 시설물은 울산광역시 울주군 온양읍 운화리 969에 위치한 교량으로 총 연장 315.0m, 폭 15.75m로 시공되어 있다.

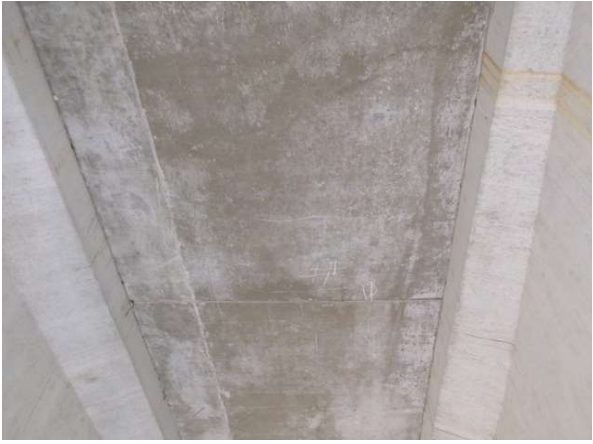
| 손상현황 | • S1 균열(0.3mm미만) | 손상현황 | • S1 망상균열(1.0m×2.0m) |
| 원 인 | • 건조수축 및 거푸집 조기탈거 등 | 원 인 | • 건조수축 및 거푸집 조기탈거 등 |

| 조치방안 | • 표면처리 | 조치방안 | • 표면처리 |

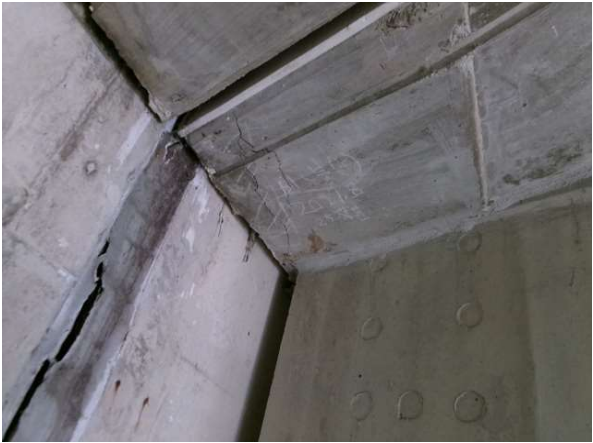
| 손상현황 | • S1 들뜸(0.2m×0.5m) | 손상현황 | • S2 균열(0.3mm미만) |
| 원 인 | • 다짐미흡부 우수유입 등 | 원 인 | • 건조수축 및 거푸집 조기탈거 등 |

| 조치방안 | • 단면보수 | 조치방안 | • 표면처리 |

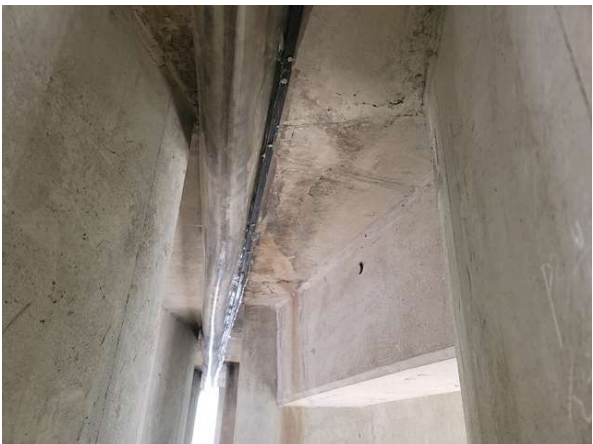
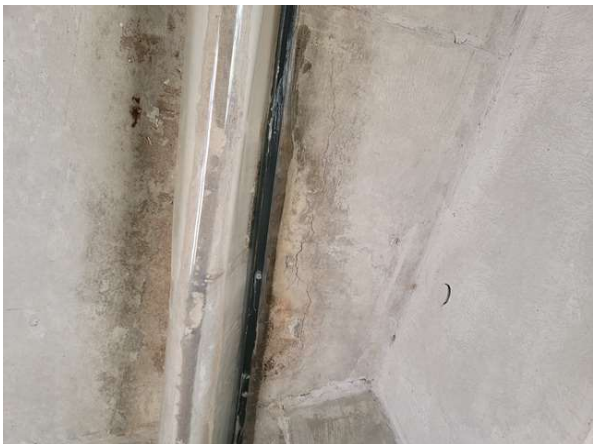
| 손상현황 | • S4 층분리(1.5m×0.3m) | 손상현황 | • S4 층분리(1.5m×0.3m) |
| 원 인 | • 다짐미흡부 우수유입 등 | 원 인 | • 다짐미흡부 우수유입 등 |

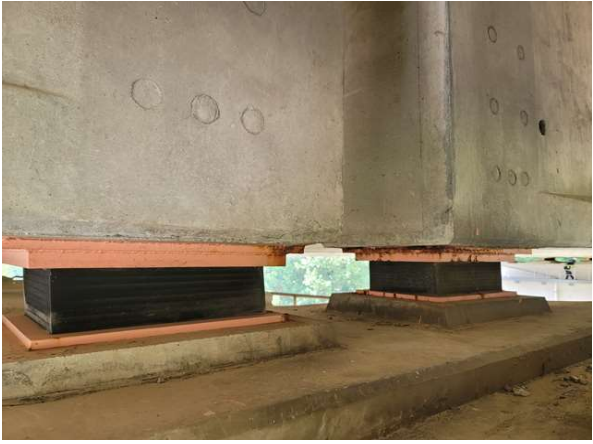
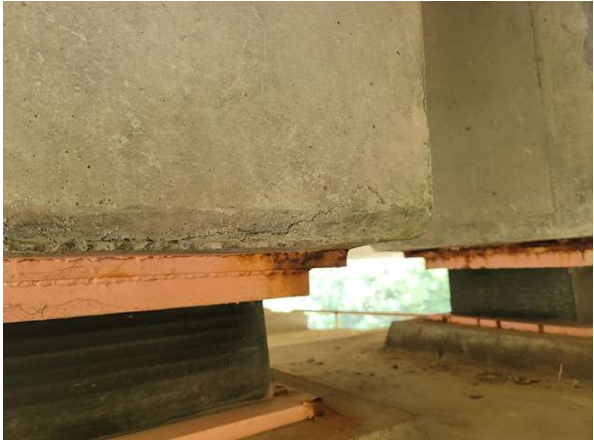
| 손상현황 | • S4-G3 충분리(0.1m×0.2m) | 손상현황 | • S4-G3 충분리(0.1m×0.2m) |
| 원 인 | • 손상부 우수유입, 다짐미흡 등 | 원 인 | • 손상부 우수유입, 다짐미흡 등 |

- 거더에서 조사된 층분리의 경우 거더 S4-G3, S7-G6(P3, P6측) 단부에 발생하였고, 기존 신축이음 하부 누수로 인한 우수가 손상부에 유입되어 발생한 손상으로 판단되며, 조사 당시 구조적인 우려를 미칠만한 손상은 아니나 손상의 발생위치가 우수유입의 우려가 농후하여 손상의 진전방지 및 내구성 확보차원의 단면보수(방청) 등 적절한 보수가 필요하다.
- 조사된 박락의 경우 거더 S6-G1,2(P6측) 단부에 발생하였으며, 시공초기 다짐미흡 및 공용기간 증가로 인한 반복적인 차량통행 진동 등에 의한 손상으로 유추되며, 구조적인 손상은 아니나 손상의 위치상 신축이음하부 측에 발생하여 추후 우수유입이 우려되는바 내구성 및 단면 확보차원의 단면보수 등 적절한 조치가 필요할 것으로 사료된다.

| 조치방안 | • 단면보수(방청) | 조치방안 | • 단면보수(방청) |

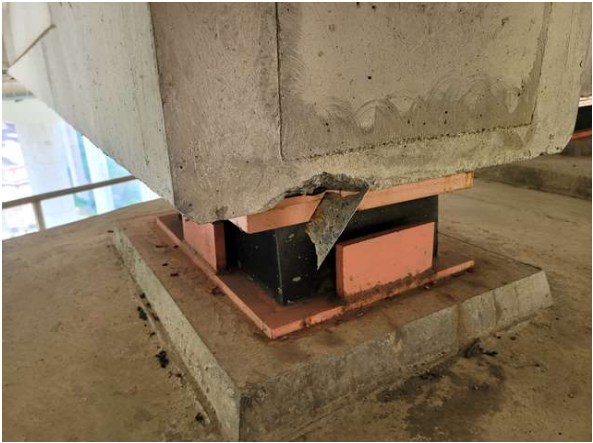
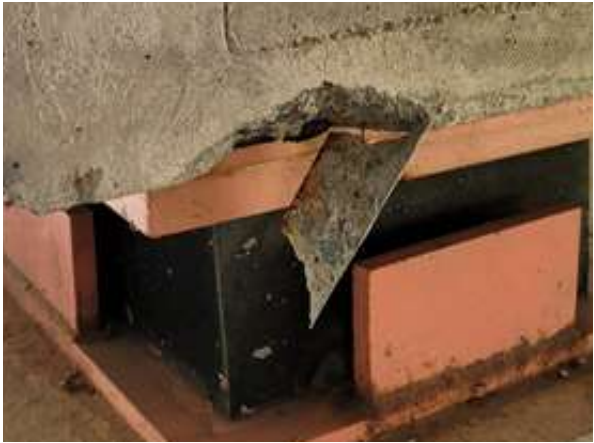
| 손상현황 | • S6-G1 박락(0.2m×0.2m) | 손상현황 | • S6-G1 박락(0.2m×0.2m) |
| 원 인 | • 손상부 우수유입, 다짐미흡 등 | 원 인 | • 손상부 우수유입, 다짐미흡 등 |

| 조치방안 | • 단면보수(방청) | 조치방안 | • 단면보수(방청) |

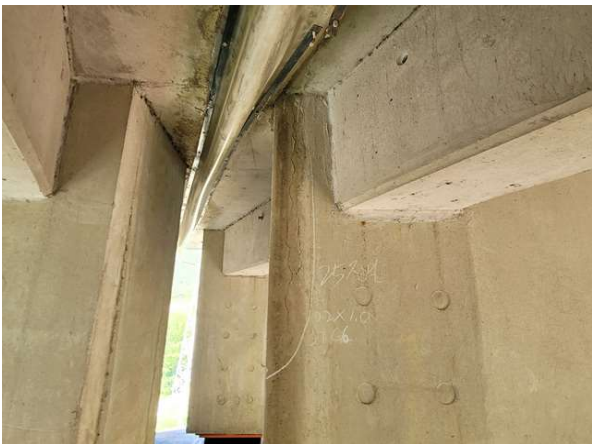
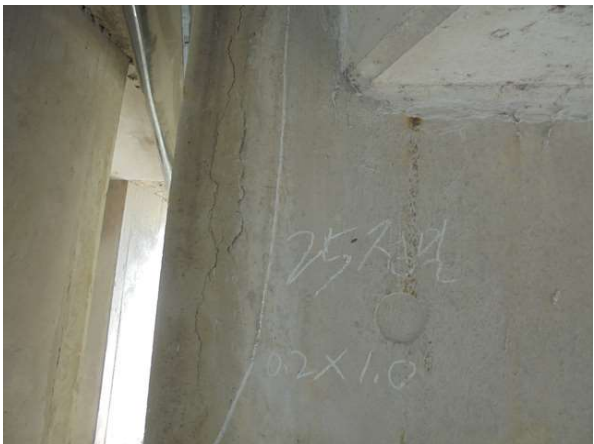
| 손상현황 | • S7-G6 충분리(0.2m×1.0m) | 손상현황 | • S7-G6 충분리(0.2m×1.0m) |
| 원 인 | • 손상부 우수유입 등 | 원 인 | • 손상부 우수유입 등 |

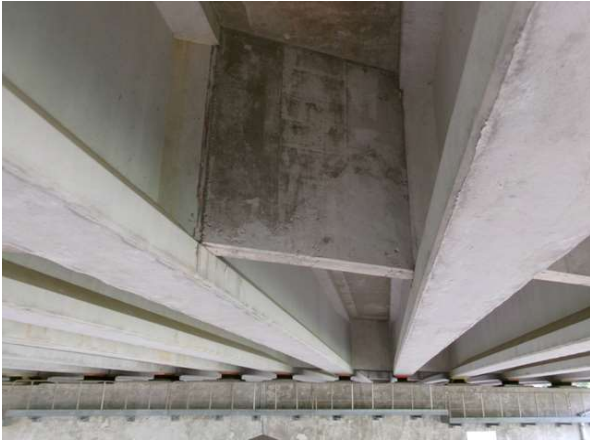
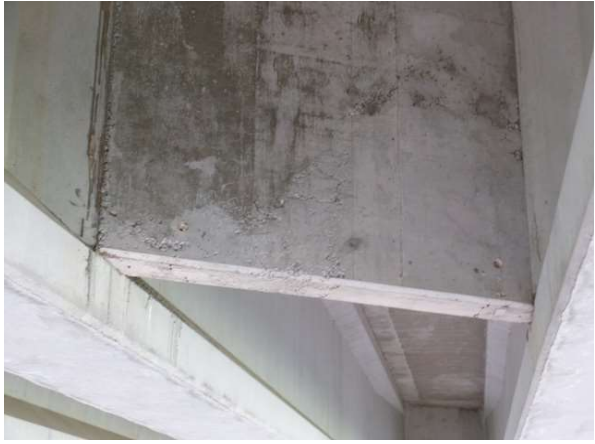
| 손상현황 | • S2 재료분리 (0.5m×0.5m) | 손상현황 | • S2 재료분리 (0.5m×0.5m) |
| 원 인 | • 다짐미흡 등 | 원 인 | • 다짐미흡 등 |

| 조치방안 | • 단면보수 | 조치방안 | • 단면보수 |

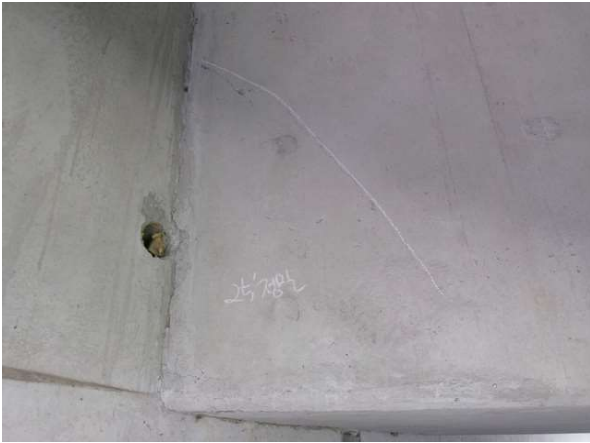
| 손상현황 | • S2 균열 (0.3mm미만) | 손상현황 | • S8 들뜸 보수현황 |
| 원 인 | • 온도변화 및 건조수축 등 | 원 인 | • - |

| 조치방안 | • 표면처리 | 조치방안 | • - |

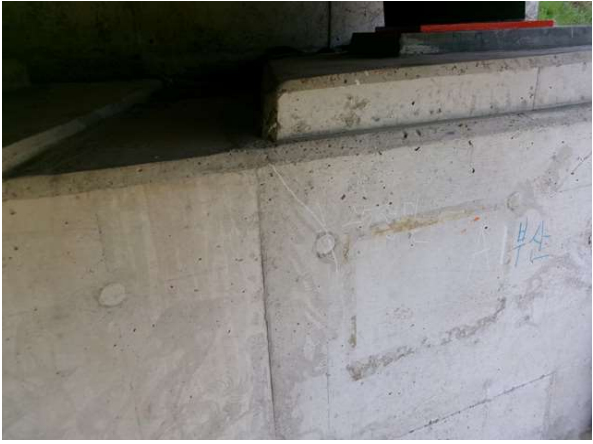
| 손상현황 | • A1 균열(0.3mm미만) | 손상현황 | • A2 균열(0.3mm미만) |
| 원 인 | • 온도변화 및 건조수축 등 | 원 인 | • 온도변화 및 건조수축 등 |

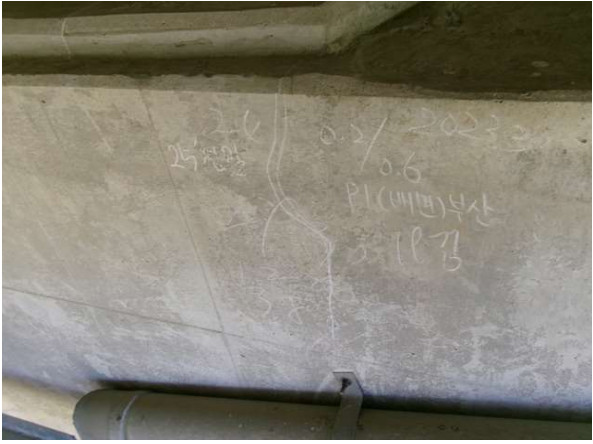
| 손상현황 | • P1 코핑부 균열(0.3mm미만) | 손상현황 | • P1 코핑부 표면오염(0.5m×1.5m) |
| 원 인 | • 건조수축, 거푸집 조기탈거 등 | 원 인 | • 외부 우수유입 등 |

| 조치방안 | • 표면처리 | 조치방안 | • 표면처리 |

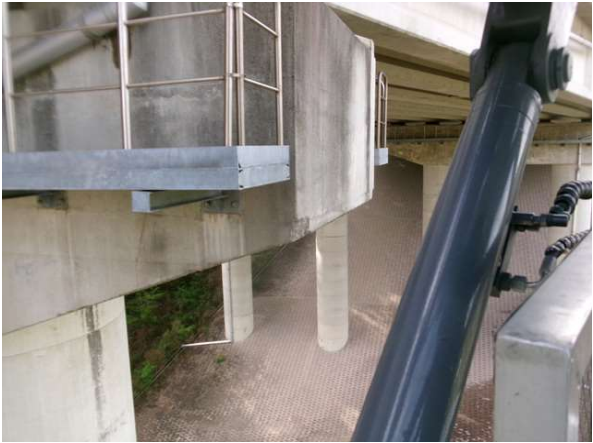
| 손상현황 | • P2 코핑부 박락(0.5m×0.3m) | 손상현황 | • P3 코핑부 체수흔적(0.5m×1.0m) |
| 원 인 | • 다짐미흡 등 | 원 인 | • 기존 신축이음 하부누수 등 |

| 조치방안 | • 단면보수 | 조치방안 | • 주의관찰 |

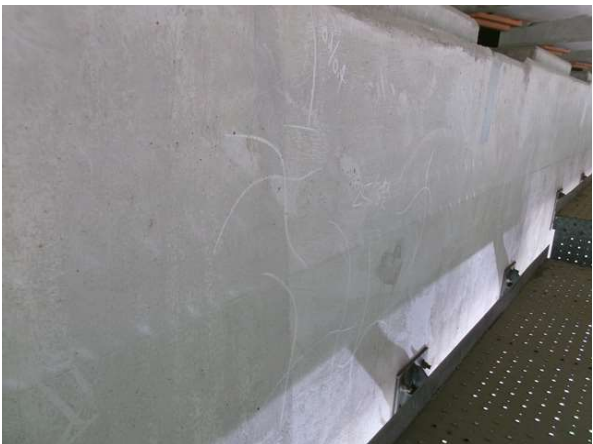
| 손상현황 | • P4 코핑부 망상균열(1.0m×1.0m) | 손상현황 | • P4 코핑부 표면오염(1.0m×1.2m) |
| 원 인 | • 건조수축, 거푸집 조기탈거 등 | 원 인 | • 외부 우수유입 등 |

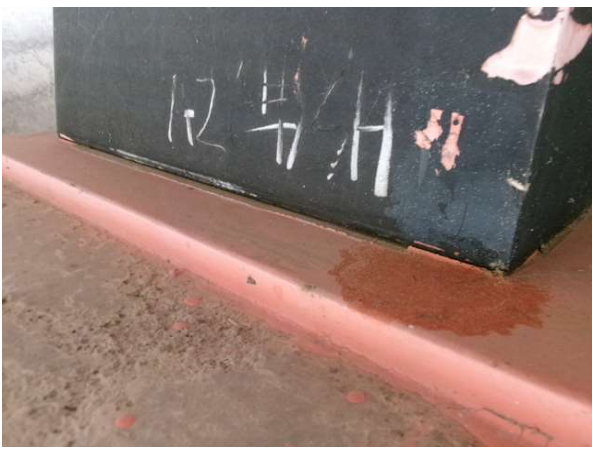
| 손상현황 | • A2-SH1 탄성패드 들뜸 | 손상현황 | • A2-SH6 Plate부식 보수현황 |
| 원 인 | • 시공오류 및 마찰력부족 등 | 원 인 | • - |

| 조치방안 | • 주의관찰 | 조치방안 | • - |

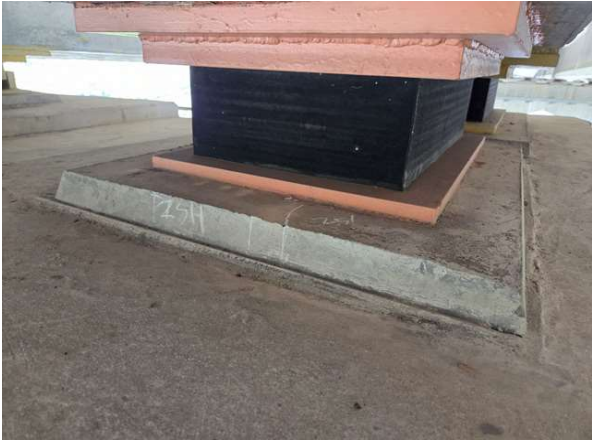
| 손상현황 | • P2-SH1(A1) 무수축물탈 균열(0.3mm미만) | 손상현황 | • P2-SH4(A2) Plate부식 |
| 원 인 | • 건조수축, 거푸집 조기탈거 등 | 원 인 | • 도장미흡부 습기흡착 등 |

| 조치방안 | • 표면처리 | 조치방안 | • 재도장 |

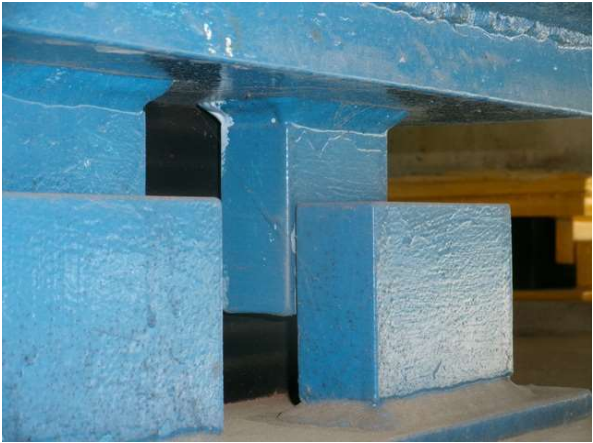
| 손상현황 | • P5-SH4(A2) 스톱퍼 밀착 | 손상현황 | • P6-SH1(A1) 탄성패드 밀림 |
| 원 인 | • 시공오류 등 | 원 인 | • 시공오류 및 마찰력부족 등 |

| 조치방안 | • 주의관찰 | 조치방안 | • 주의관찰 |

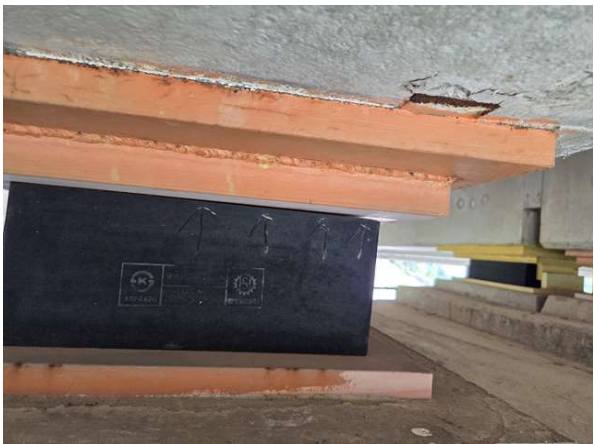
| 손상현황 | • P6-SH2(A2) 파손 및 철근노출 보수현황 | 손상현황 | • P8-SH1(A1) 탄성패드 들뜸 |
| 원 인 | • - | 원 인 | • 시공오류 및 마찰력부족 등 |

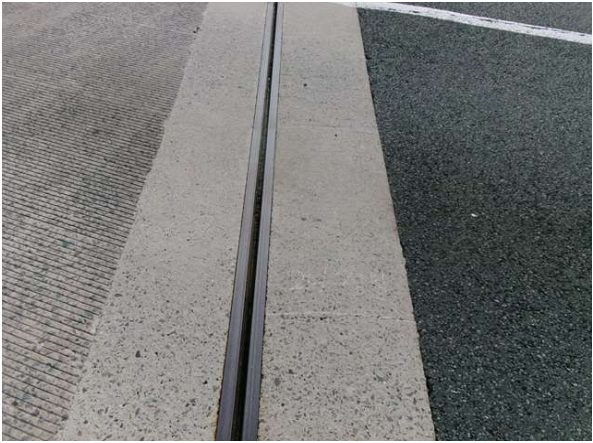
| 손상현황 | • A1 후타재 균열 (0.3mm미만) | 손상현황 | • A1 차수판 볼트탈락 |
| 원 인 | • 다짐불량, 차량 반복통행, 장기공용 등 | 원 인 | • 공용기간 증가, 차량의 반복통행 진동 등 |

| 조치방안 | • 주의관찰 | 조치방안 | • 정비 |

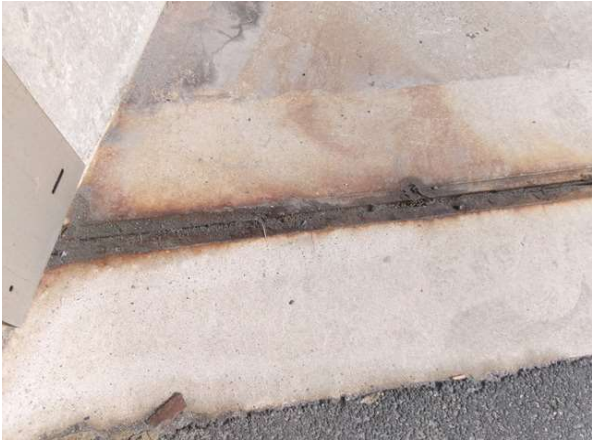
| 손상현황 | • A1 유간 토사퇴적(L=2.5m) | 손상현황 | • A2 후타재 균열(0.3mm미만) |
| 원 인 | • 비산먼지 퇴적, 장기공용 등 | 원 인 | • 다짐불량, 차량 반복통행, 장기공용 등 |

| 조치방안 | • 정비 | 조치방안 | • 주의관찰 |

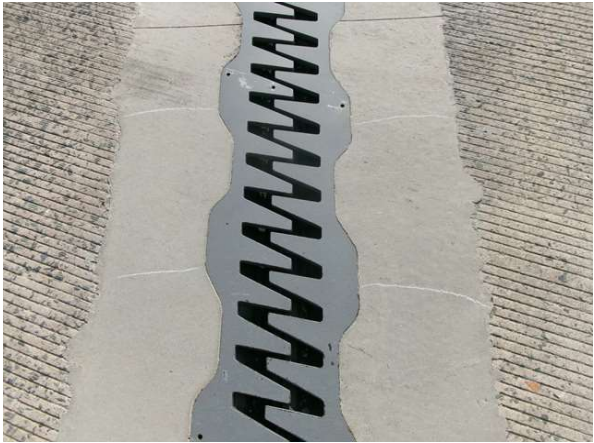
| 손상현황 | • P3 신축이음 교체현황 | 손상현황 | • P6 후타재 균열(0.3mm미만) |
| 원 인 | • - | 원 인 | • 다짐불량, 차량 반복통행 등 |

| 조치방안 | • - | 조치방안 | • 주의관찰 |

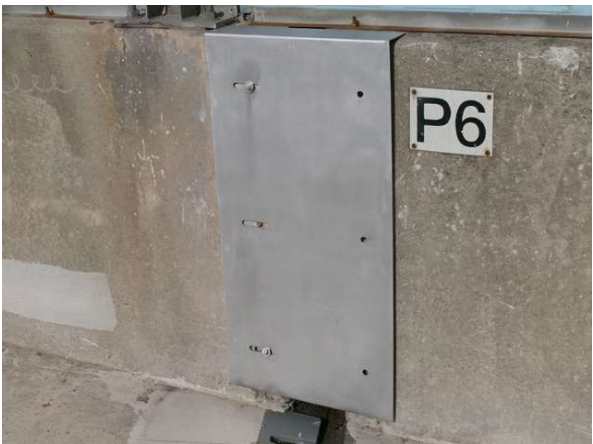
| 손상현황 | • P6 차수판 볼트탈락 | 손상현황 | • P6 신축이음 하부 누수 보수현황 |
| 원 인 | • 공용기간 증가, 차량의 반복통행 진동 등 | 원 인 | • - |

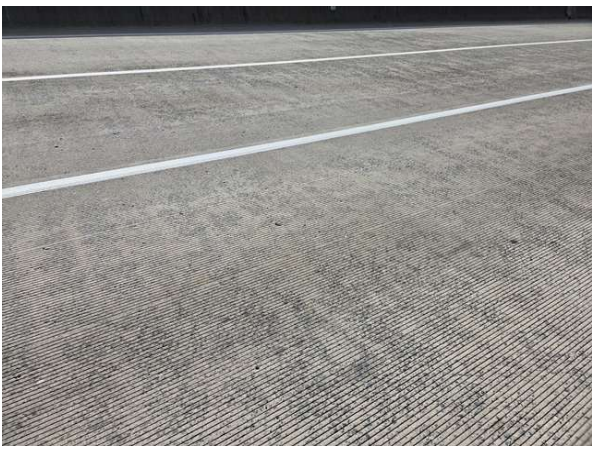
| 손상현황 | • S1 포장마모 (35.0m×9.0m) | 손상현황 | • S2 포장균열 (L=1.0m) |
| 원 인 | • 반복통행에 의한 윤하중, 동결방지재 살포 등 | 원 인 | • 반복통행에 의한 윤하중, 동결방지재 살포 등 |

| 조치방안 | • 주의관찰 | 조치방안 | • 주의관찰 |

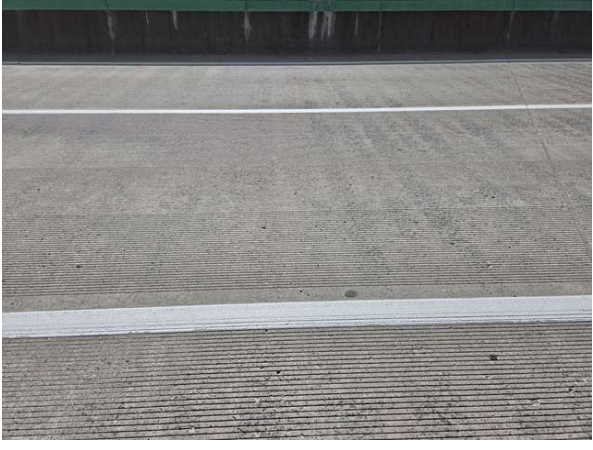
| 손상현황 | • S2 망상균열 (5.0m×3.0m) | 손상현황 | • S4 포장파임 (0.1m×0.2m) |
| 원 인 | • 반복통행에 의한 윤하중, 동결방지재 살포 등 | 원 인 | • 외부충격, 장기공용 등 |

| 조치방안 | • 주의관찰 | 조치방안 | • 단면보수 |

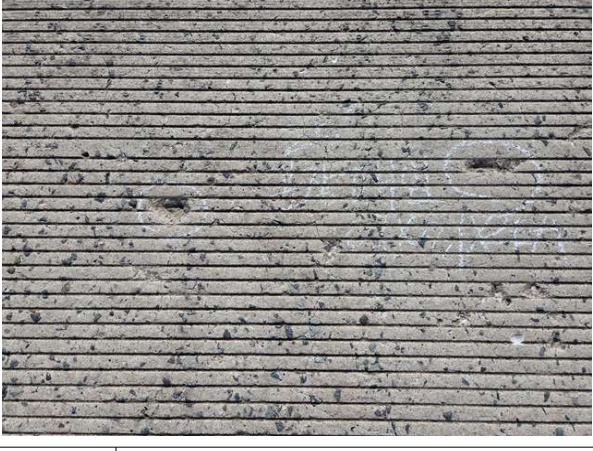
| 손상현황 | • S6 포장파임 (0.1m×0.1m) | 손상현황 | • S9 망상균열 (15.7m×35.0m) |
| 원 인 | • 외부충격, 장기공용 등 | 원 인 | • 반복통행에 의한 윤하중, 동결방지재 살포 등 |

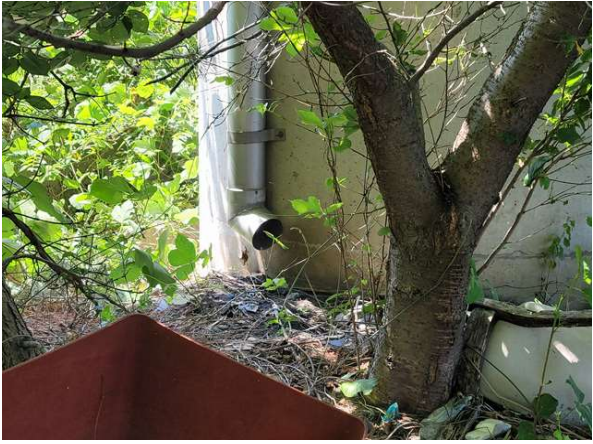
| 손상현황 | • P3 배수관 길이부족(L=0.50m) | 손상현황 | • P4 배수관 길이부족(L=1.50m) |
| 원 인 | • 시공미흡 등 | 원 인 | • 시공미흡 등 |

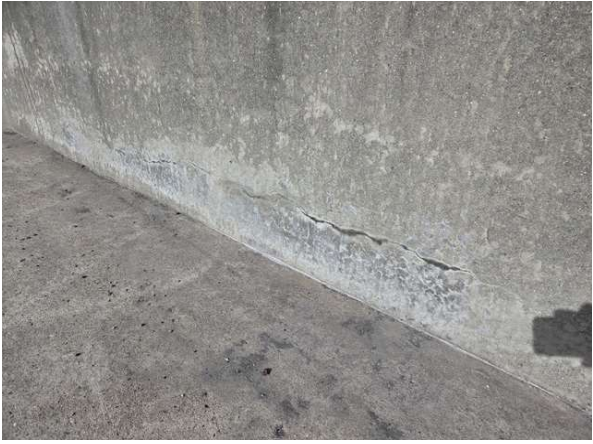
| 손상현황 | • S2 균열(0.3mm미만) | 손상현황 | • S2 방음벽 고정대 부식(0.1m×35.0m) |
| 원 인 | • 건조수축 및 거푸집 조기탈거 등 | 원 인 | • 장기공용, 습기흡착 등 |

| 조치방안 | • 표면처리 | 조치방안 | • 정비 |

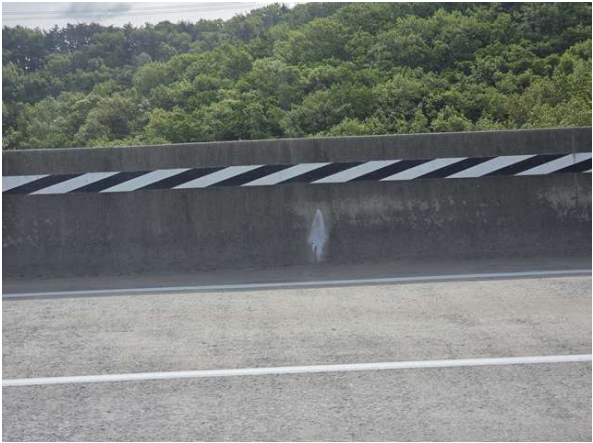
| 손상현황 | • S3 백태(0.2m×1.0m) | 손상현황 | • S6 표면오염(0.3m×1.2m) |
| 원 인 | • 손상부 우수유입, 습기흡착 등 | 원 인 | • 열화, 장기공용 등 |

| 조치방안 | • 표면처리 | 조치방안 | • 표면처리 |

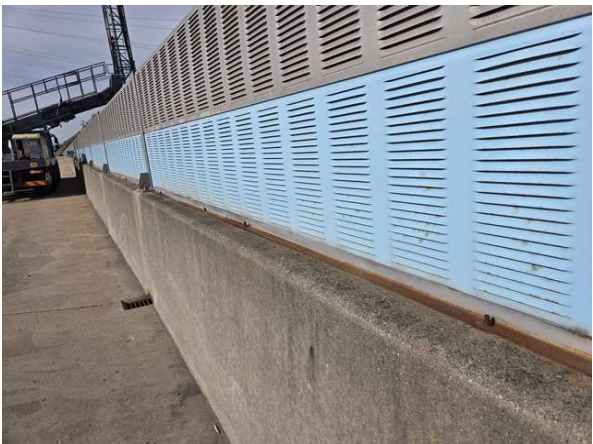
| 손상현황 | S8 방음벽 고정대 부식(0.1m×35.0m) | 손상현황 | • S6 표면오염(0.3m×1.2m) |
| 원 인 | • 장기공용, 습기흡착 등 | 원 인 | • 열화, 장기공용, 외기접촉 등 |

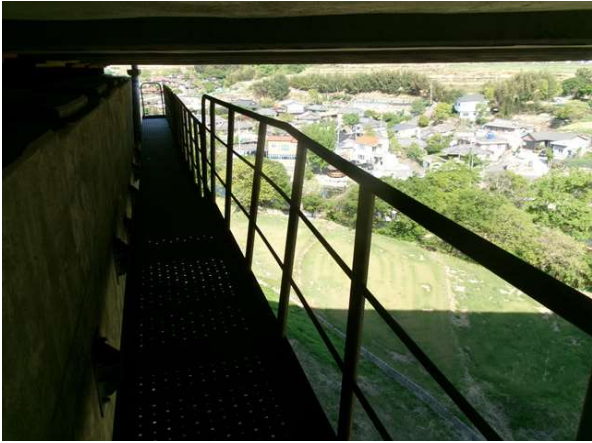
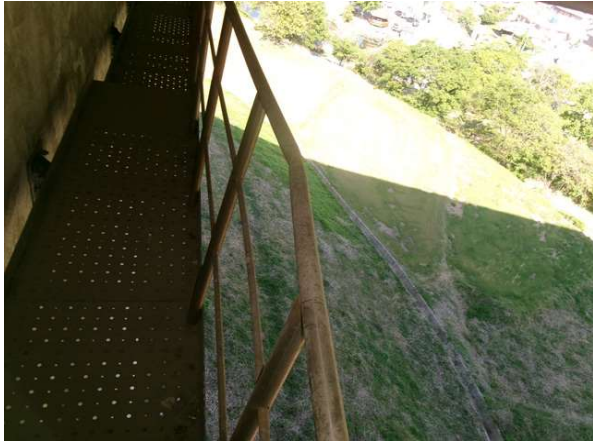
| 손상현황 | • P1 난간변형(L=1.0m) | 손상현황 | • P1 난간변형(L=1.0m) |
| 원 인 | • 외부충격 등 | 원 인 | • 외부충격 등 |

| 조치방안 | • 정비 | 조치방안 | • 정비 |

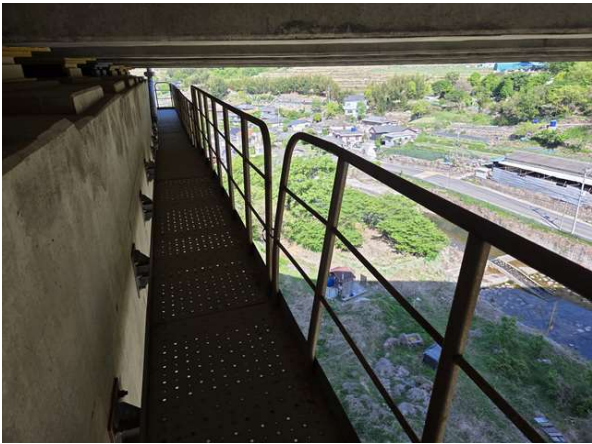
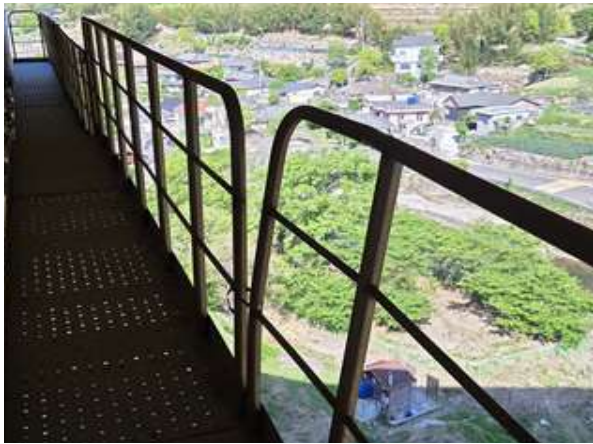
| 손상현황 | • P2 난간변형(L=1.0m) | 손상현황 | • P2 난간변형(L=1.0m) |
| 원 인 | • 외부충격 등 | 원 인 | • 외부충격 등 |

| 조치방안 | • 정비 | 조치방안 | • 정비 |
