## 17. 두현교(부산)

본 시설물은 울산광역시 울주군 청량읍 울리 104-42에 위치한 교량으로 총 연장 280.0m, 폭 15.75m로 시공되어 있다.

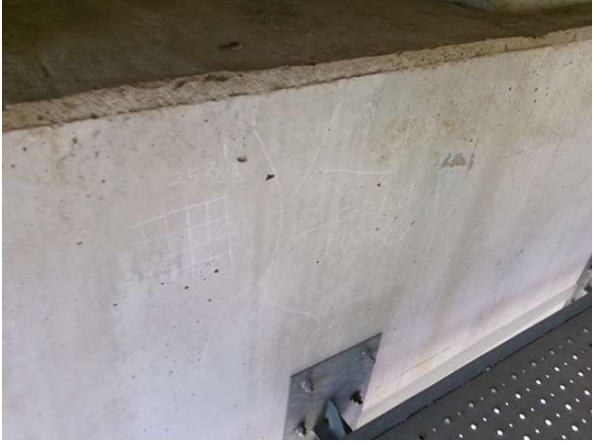
| 손상현황 | • P1 코핑부 균열(0.3mm미만) | 손상현황 | • P2 코핑부 균열(0.3mm미만) |
| 원 인 | • 건조수축, 거푸집 조기탈거 등 | 원 인 | • 건조수축, 거푸집 조기탈거 등 |

| 조치방안 | • 표면처리 | 조치방안 | • 표면처리 |

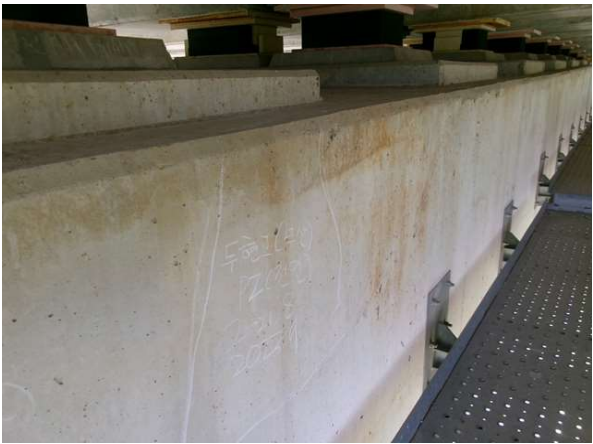
| 손상현황 | • P2 코핑부 망상균열(12.0m×1.0m) | 손상현황 | • P2 코핑부 균열(0.3mm미만) |
| 원 인 | • 건조수축, 거푸집 조기탈거 등 | 원 인 | • 건조수축, 거푸집 조기탈거 등 |

| 조치방안 | • 표면처리 | 조치방안 | • 표면처리 |

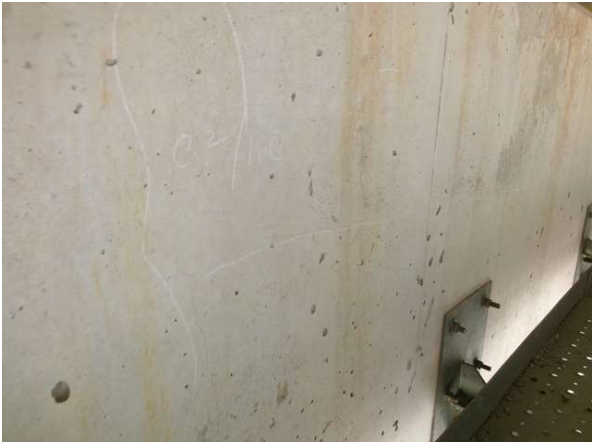
| 손상현황 | • P5 코핑부 균열(0.3mm미만) | 손상현황 | • P5 코핑부 망상균열(0.5m×0.5m) |
| 원 인 | • 건조수축, 거푸집 조기탈거 등 | 원 인 | • 건조수축, 거푸집 조기탈거 등 |

| 조치방안 | • 표면처리 | 조치방안 | • 표면처리 |
