## 18. 두현교(울산)

### 18.1 시설물의 개요

본 시설물은 울산광역시 울주군 청량읍 울리 산 163-4에 위치한 교량으로 총 연장 280.0m, 폭 15.75m로 시공되어 있다.

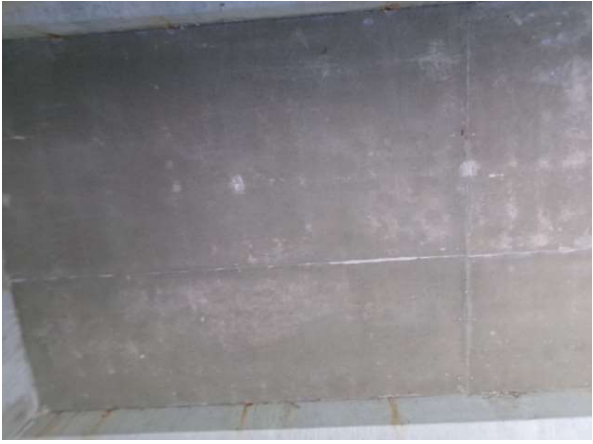
| 손상현황 | • S1 균열(0.3mm미만) | 손상현황 | • S2 표면오염(0.2m×0.3m) |
| 원 인 | • 건조수축, 거푸집 조기탈거 등 | 원 인 | • 이전 유도배수관 미설치 등 |

| 조치방안 | • 표면처리 | 조치방안 | • 주의관찰 |

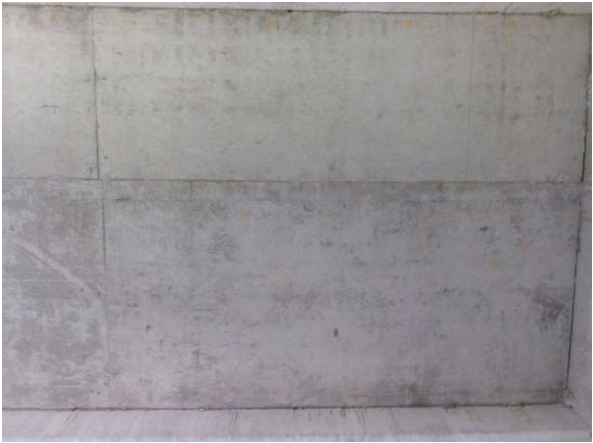
| 손상현황 | • S3 망상균열(4.0m×1.5m) | 손상현황 | • S3 망상균열(1.0m×2.0m) |
| 원 인 | • 건조수축, 거푸집 조기탈거 등 | 원 인 | • 건조수축, 거푸집 조기탈거 등 |

| 조치방안 | • 표면처리 | 조치방안 | • 표면처리 |

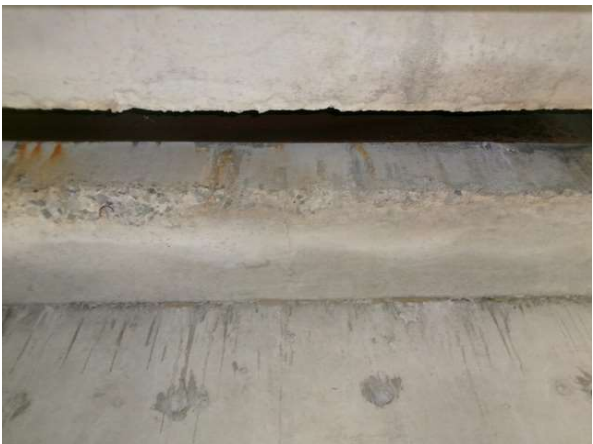
| 손상현황 | • S5 균열(0.3mm미만) | 손상현황 | • S5 파손(0.1m×1.5m) |
| 원 인 | • 건조수축, 거푸집 조기탈거 등 | 원 인 | • 다짐미흡, 부착력 저하 등 |

| 조치방안 | • 표면처리 | 조치방안 | • 단면보수 |

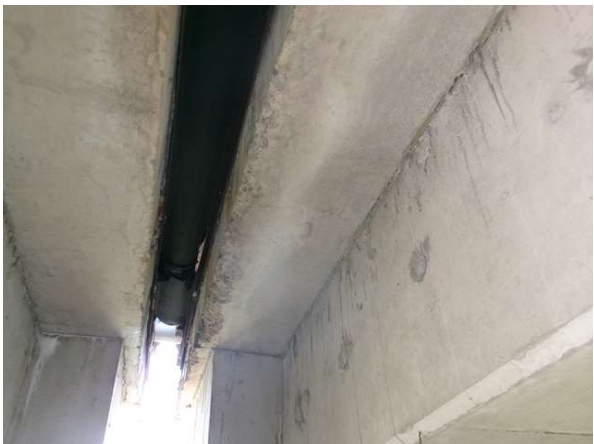
- 바닥판하면에서 조사된 균열(0.3mm미만), 망상균열의 경우 건조수축 및 거푸집 조기탈거, 온도변화 등 복합적인 원인에 의한 손상으로 판단되며, 구조적인 영향을 미치는 손상은 아니나 부재의 내구성 확보 차원의 표면처리 등의 적절한 보수를 실시하는 것이 바람직할 것으로 사료된다.
- 조사된 파손의 경우 바닥판하면 S5(P5측) 단부에 발생하였으며, 시공초기 다짐 미흡부가 공용기간이 증가함에 따라 차량통행에 의한 진동으로 부착력이 저하되어 발생한 손상으로 구조적인 영향을 미치는 손상은 아니나 부재의 내구성을 확보하고 손상의 진전을 방지하는 차원의 단면보수 등 적절한 보수가 필요할 것으로 사료된다.
- 조사된 들뜸, 박락의 경우 바닥판하면 S7(중분대) 캔틸레버 단부에 발생하였으며, 시공초기 다짐 미흡부가 공용기간이 증가함에 따라 차량통행에 의한 진동으로 부착력이 저하되어 발생한 손상으로 점검당시 구조적인 영향을 미치는 손상은 아니나 손상의 위치를 고려하여 우천시 손상부 우수유입으로 인한 철근부식 등의 2차 손상 및 손상의 진전을 방지하고 내구성을 확보하는 차원의 단면보수(방청) 등 적절한 보수가 필요할 것으로 사료된다.
- 조사된 표면오염의 경우 이전 유도배수관 길이부족 등의 손상으로 인한 것으로 구조적인 영향을 미치는 손상은 아니며, 현재는 유도배수관 연장설치가 완료되어 손상의 진전은 없는 것으로 판단되어 즉각적인 보수를 실시하기 보다는 주기적인 점검을 통한 유지관리를 실시하는 것이 바람직할 것으로 사료된다.

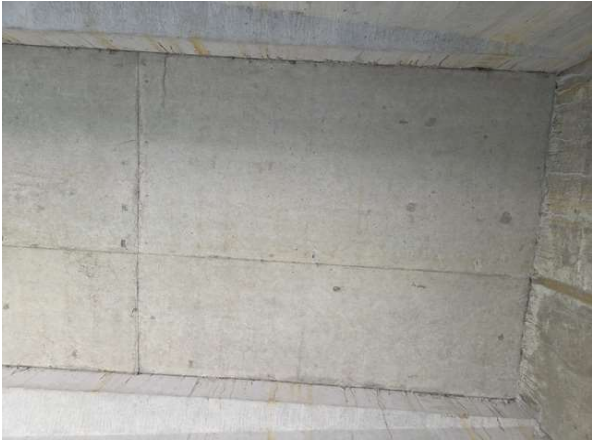
| 손상현황 | • S6 망상균열(1.5m×1.5m) | 손상현황 | • S6 미세 망상균열(1.0m×15.0m) |
| 원 인 | • 건조수축, 거푸집 조기탈거 등 | 원 인 | • 건조수축, 거푸집 조기탈거 등 |

| 조치방안 | • 표면처리 | 조치방안 | • 표면처리 |

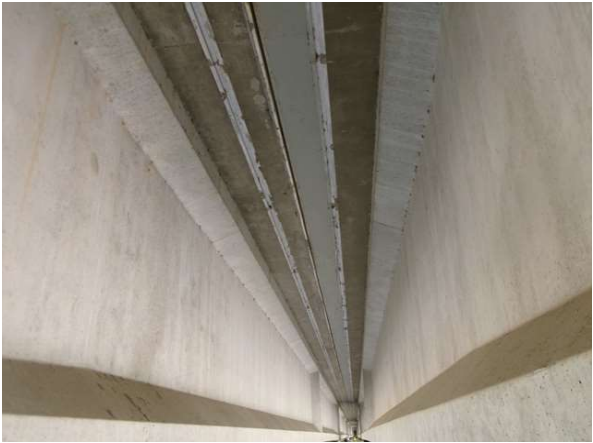
| 손상현황 | • S7 들뜸, 박락(0.2m×1.5m) | 손상현황 | • S7 파손(0.2m×0.2m) |
| 원 인 | • 다짐미흡, 부착력 저하 등 | 원 인 | • 시공초기 배수관 지지대 설치미흡 등 |

| 조치방안 | • 단면보수(방청) | 조치방안 | • 단면보수 |

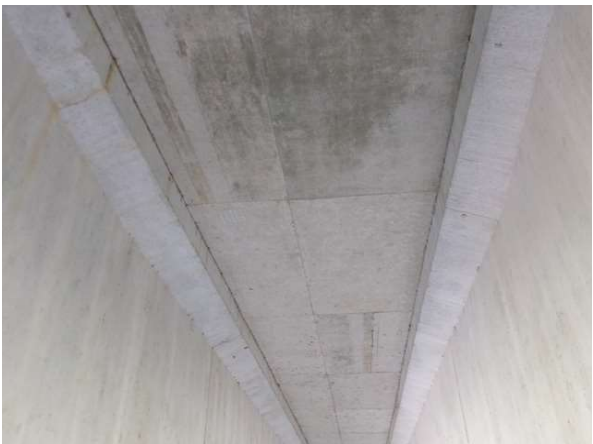
| 손상현황 | • S8 균열(0.3mm미만) | 손상현황 | • S8 균열(0.3mm미만) |
| 원 인 | • 건조수축, 거푸집 조기탈거 등 | 원 인 | • 건조수축, 거푸집 조기탈거 등 |

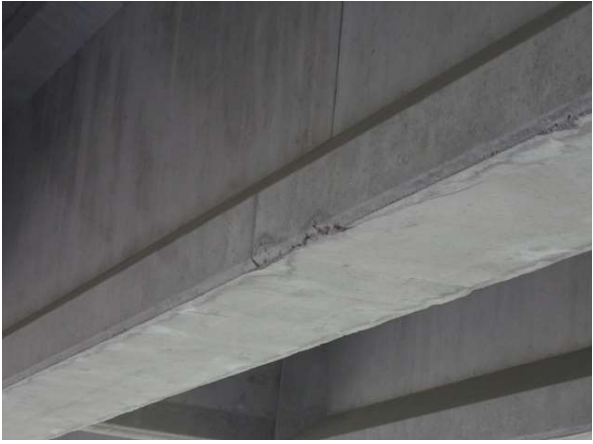
| 손상현황 | • S1-G5 재료분리(0.1m×0.3m) | 손상현황 | • S3-G4 균열(0.3mm미만) |
| 원 인 | • 다짐미흡 등 | 원 인 | • 건조수축, 거푸집 조기탈거 등 |

| 조치방안 | • 단면보수 | 조치방안 | • 표면처리 |

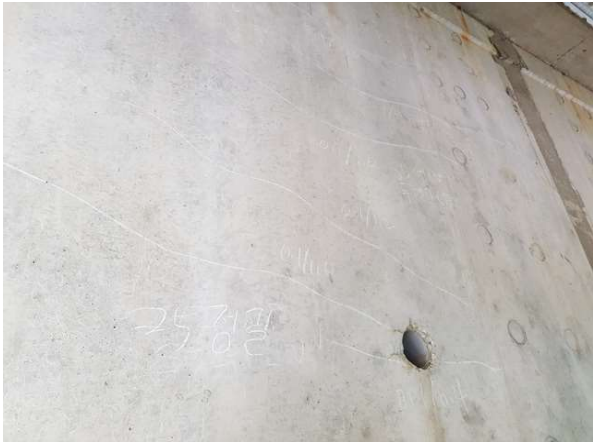
| 손상현황 | • S4-G4 균열(0.3mm미만) | 손상현황 | • S5-G1 균열(0.3mm미만) |
| 원 인 | • 건조수축, 거푸집 조기탈거 등 | 원 인 | • 건조수축, 거푸집 조기탈거 등 |

| 조치방안 | • 표면처리 | 조치방안 | • 표면처리 |

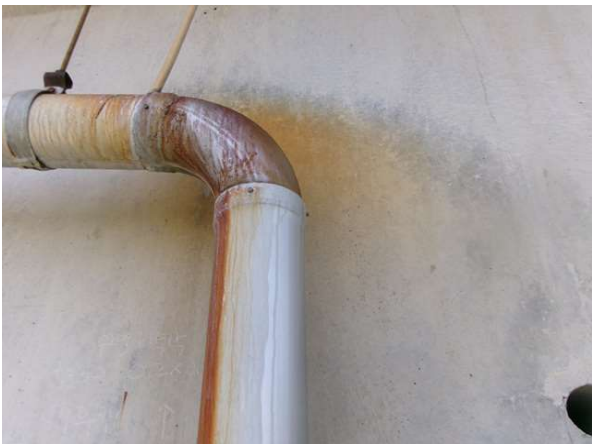
| 손상현황 | • S7-G7 표면오염(1.0m×1.0m) | 손상현황 | • S8-G2 파손(0.2m×0.2m) |
| 원 인 | • 배수관 누수, 열화 등 | 원 인 | • 다짐미흡, 시공초기 거더안착 등 |

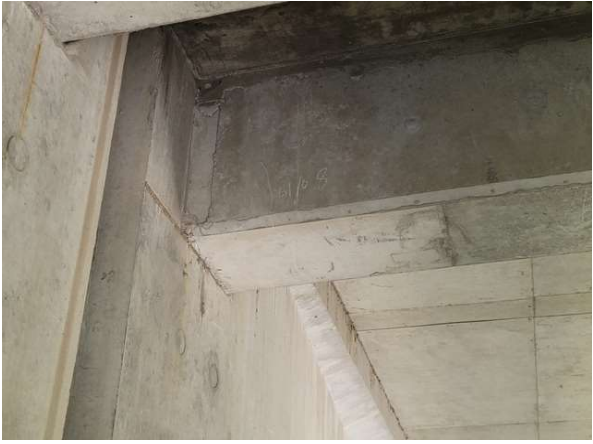
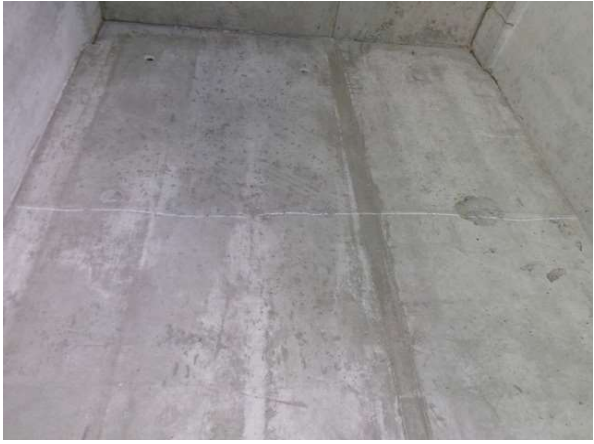
| 손상현황 | • S3 균열(0.3mm미만) | 손상현황 | • S3 균열(0.3mm미만) |
| 원 인 | • 건조수축, 거푸집 조기탈거 등 | 원 인 | • 건조수축, 거푸집 조기탈거 등 |

| 조치방안 | • 표면처리 | 조치방안 | • 표면처리 |

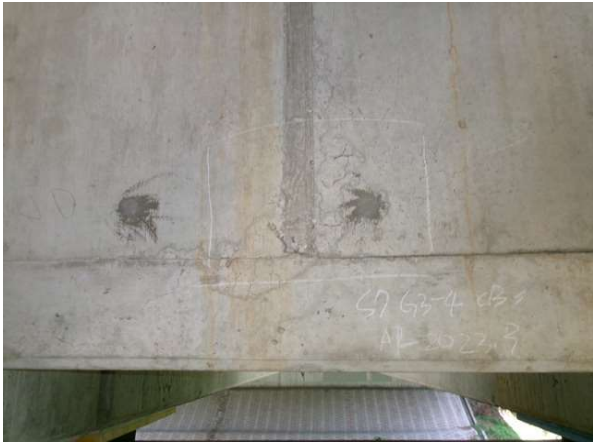
| 손상현황 | • S4 균열(0.3mm미만) | 손상현황 | • S7 균열(0.3mm미만) |
| 원 인 | • 건조수축, 거푸집 조기탈거 등 | 원 인 | • 건조수축, 거푸집 조기탈거 등 |

| 조치방안 | • 표면처리 | 조치방안 | • 표면처리 |

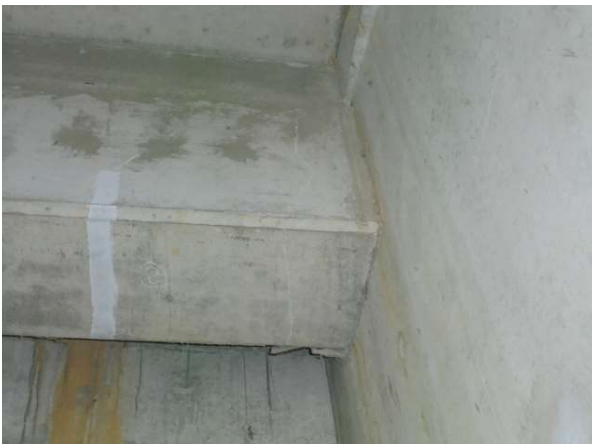
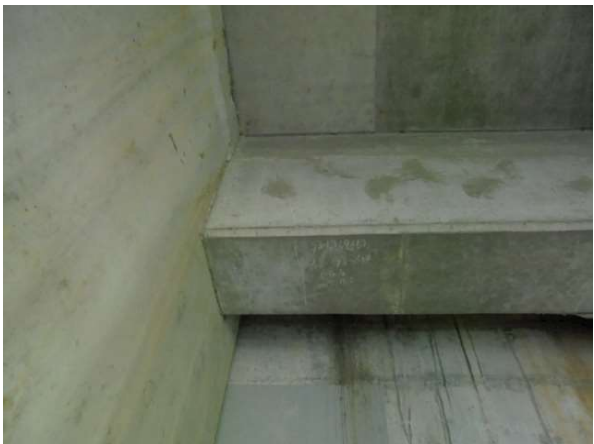
| 손상현황 | • S8 균열(0.3mm미만) | 손상현황 | • S8 균열(0.3mm미만) |
| 원 인 | • 건조수축, 거푸집 조기탈거 등 | 원 인 | • 건조수축, 거푸집 조기탈거 등 |

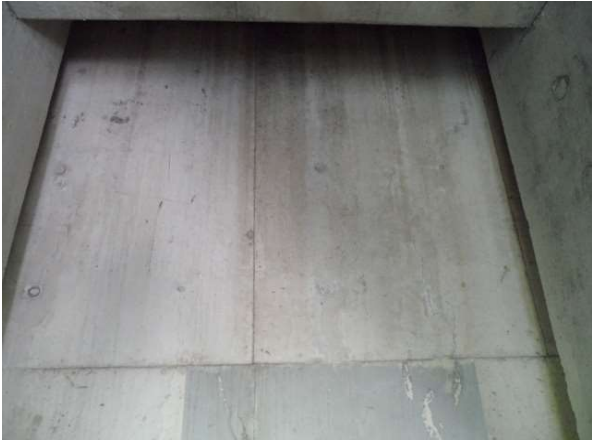
| 손상현황 | • A1 균열(0.3mm미만) | 손상현황 | • A1 표면오염 (0.3m×2.4m) |
| 원 인 | • 건조수축, 거푸집 조기탈거 등 | 원 인 | • 외부 우수유입, 열화 등 |

| 조치방안 | • 표면처리 | 조치방안 | • 주의관찰 |

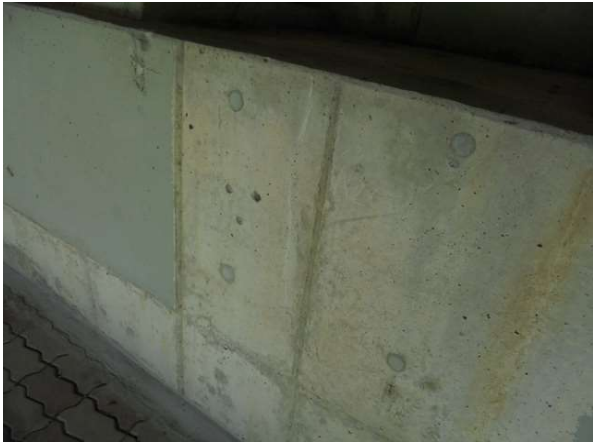
| 손상현황 | • A1 날개벽 망상균열 | 손상현황 | • A2 균열(0.3mm미만) |
| 원 인 | • 건조수축, 거푸집 조기탈거 등 | 원 인 | • 건조수축, 거푸집 조기탈거 등 |

| 조치방안 | • 표면처리 | 조치방안 | • 표면처리 |

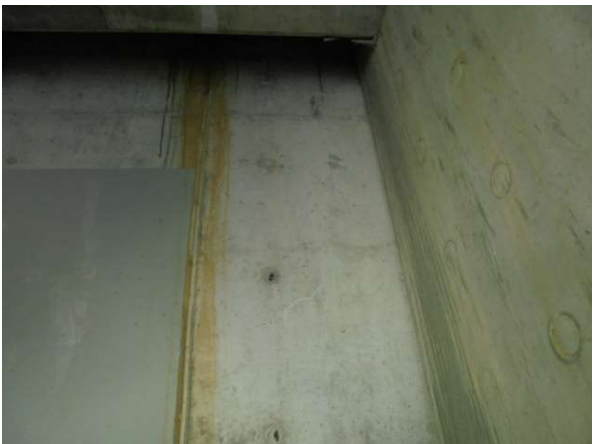
| 손상현황 | • A2 망상균열(1.5m×2.0m) | 손상현황 | • A2 실링재 파손(L=6.0m) |
| 원 인 | • 건조수축, 거푸집 조기탈거 등 | 원 인 | • 공용기간 증가, 열화 등 |

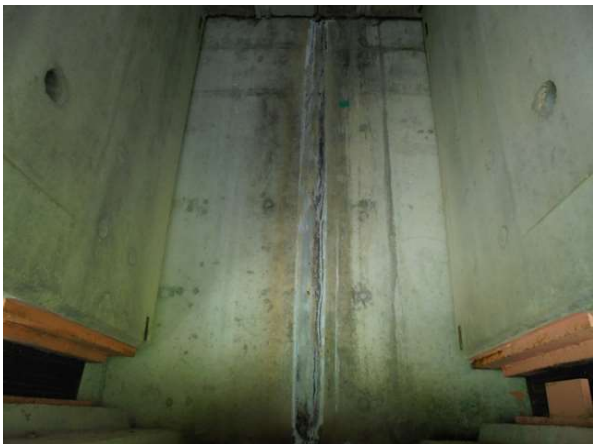
- 교대에서 조사된 균열(0.3mm미만), 망상균열의 경우 거푸집 조기탈거, 건조수축, 온도변화, 손상부 우수유입 등 복합적인 원인에 의한 손상으로 판단되며, 구조적인 영향을 미치는 손상은 아니나 손상의 진전방지 및 내구성 확보차원의 표면처리 등의 적절한 보수가 필요할 것으로 사료된다.
- 조사된 실링재 파손의 경우 공용기간 증가 등에 의한 손상으로 실링처리 등의 조치를 취하는 것이 바람직할 것으로 사료된다.
- 조사된 표면오염, 체수흔적의 경우 신축이음 하부 누수로 인한 손상으로 즉각적인 보수를 실시하기 보다는 주기적인 점검을 통한 유지관리를 실시하고, 추후 신축이음 하부 누수 보수와 연계하여, 표면처리 및 정비 등 적절한 조치를 취하는 것이 바람직할 것으로 사료된다.

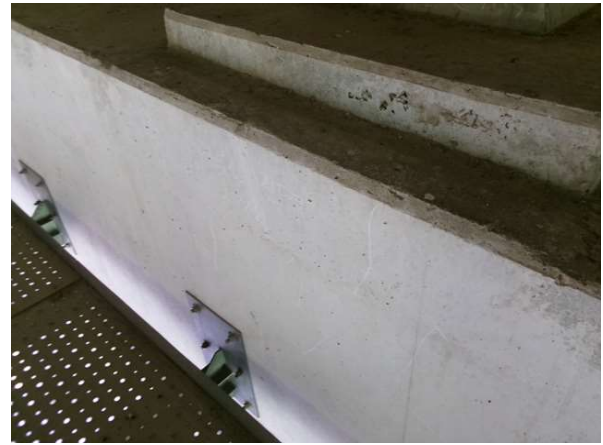
손상현황 • P1 코핑부 망상균열(6.0m×1.0m)  
원 인 • 건조수축, 거푸집 조기탈거 등  
조치방안 • 표면처리

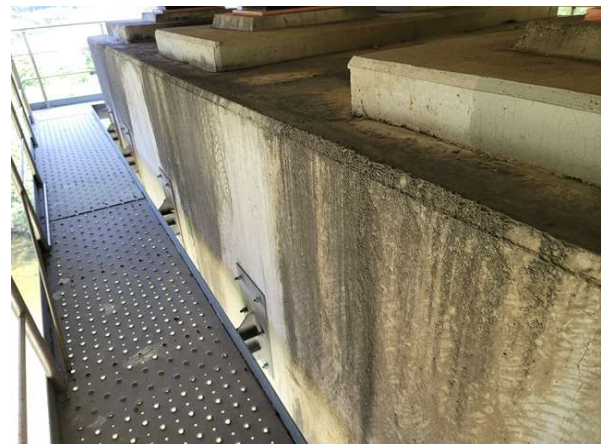
손상현황 • P3 코핑부 표면오염(6.0m×2.0m)  
원 인 • 신축이음 하부 누수 등  
조치방안 • 단면보수

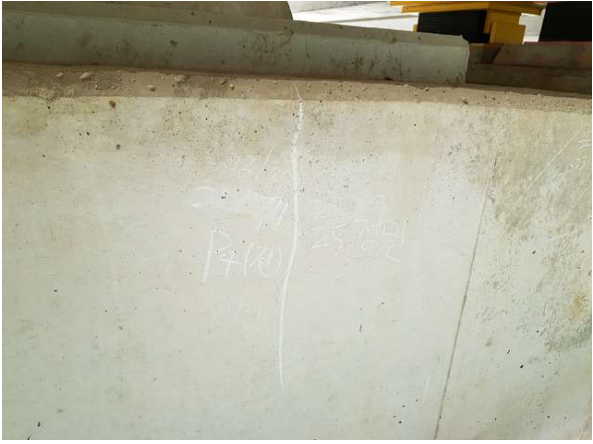
| 손상현황 | • P4 코핑부 균열(0.3mm미만) | 손상현황 | • P4 코핑부 표면불량(1.0m×1.2m) |
| 원 인 | • 건조수축, 거푸집 조기탈거 등 | 원 인 | • 다짐불량 등 |

| 조치방안 | • 표면처리 | 조치방안 | • 단면보수 |

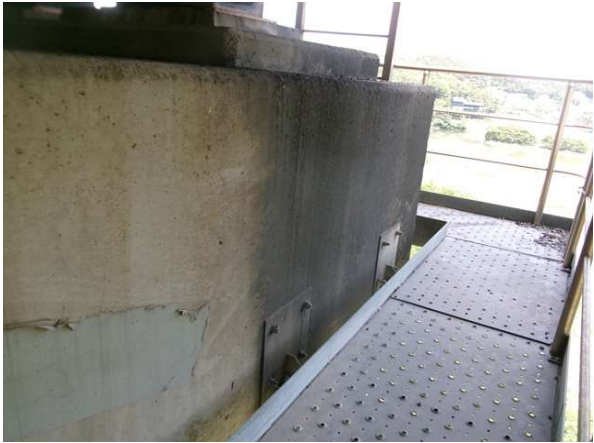
| 손상현황 | • P5 코핑부 표면오염(4.0m×2.5m) | 손상현황 | • P5 코핑부 표면오염(2.0m×1.5m) |
| 원 인 | • 신축이음 하부 누수, 외부 우수유입 등 | 원 인 | • 신축이음 하부 누수, 외부 우수유입 등 |

| 조치방안 | • 단면보수 | 조치방안 | • 단면보수 |

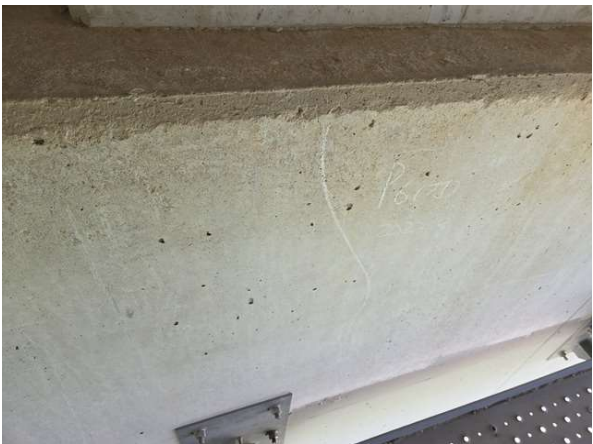
| 손상현황 | • P6 코핑부 균열(0.3mm미만) | 손상현황 | • P6 코핑부 망상균열(1.2m×1.0m) |
| 원 인 | • 건조수축, 거푸집 조기탈거 등 | 원 인 | • 건조수축, 거푸집 조기탈거 등 |

| 조치방안 | • 표면처리 | 조치방안 | • 표면처리 |

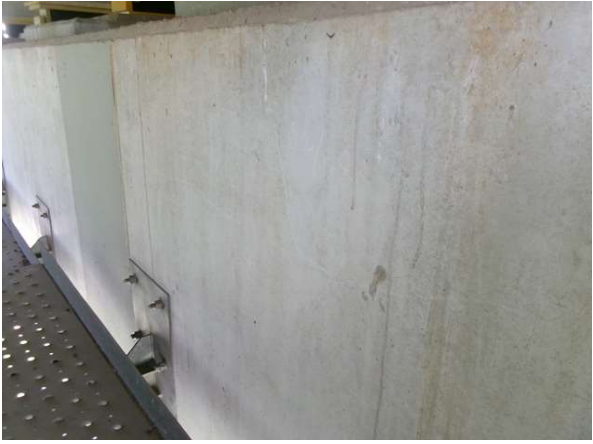
| 손상현황 | • P7 코핑부 망상균열(1.0m×2.5m) | 손상현황 | • P7 코핑부 파손(0.2m×0.3m) |
| 원 인 | • 건조수축, 거푸집 조기탈거 등 | 원 인 | • 다짐미흡 등 |

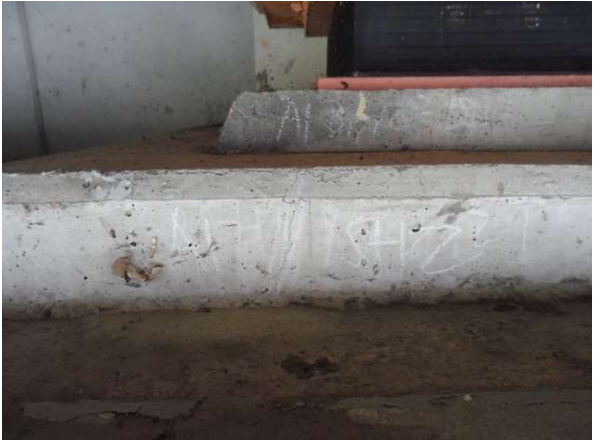
| 손상현황 | • A1-SH2 받침콘크리트 균열(0.3mm미만) | 손상현황 | • A1-SH2 Plate 부식 |
| 원 인 | • 건조수축, 거푸집 조기탈거 등 | 원 인 | • 신축이음 하부 누수 등 |

| 조치방안 | • 표면처리 | 조치방안 | • 재도장 |

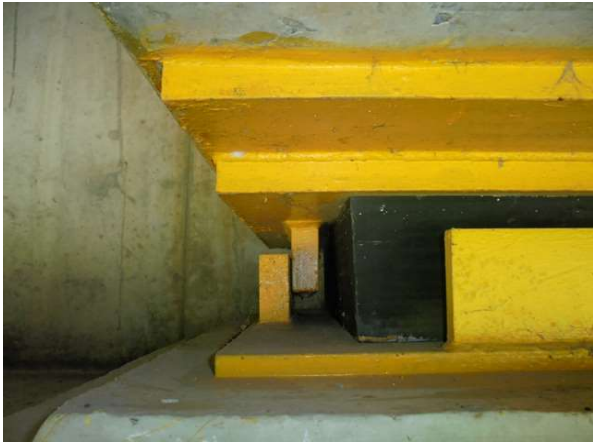
| 손상현황 | • A2-SH3 탄성패드 밀립 | 손상현황 | • A2-SH4 스톱퍼 밀착 |
| 원 인 | • 시공오차 및 마찰력 감소 등 | 원 인 | • 시공오차 등 |

| 조치방안 | • 주의관찰 | 조치방안 | • 주의관찰 |

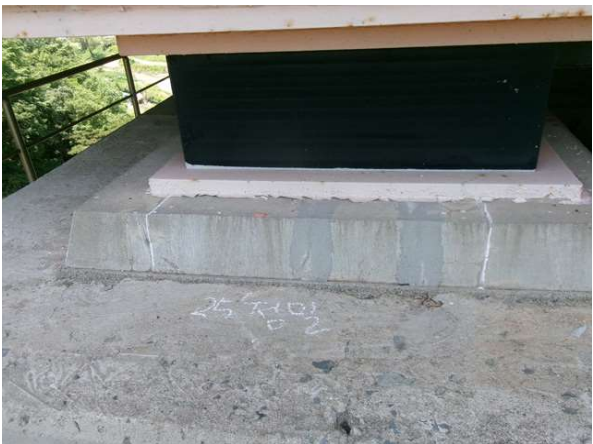
| 손상현황 | • P2-SH7(A1) 무수축물탈 균열(0.3mm미만) | 손상현황 | • P2-SH7(A2) Plate 부식 |
| 원 인 | • 건조수축, 거푸집 조기탈거 등 | 원 인 | • 도장미흡부 습기흡착 등 |

| 조치방안 | • 표면처리 | 조치방안 | • 재도장 |

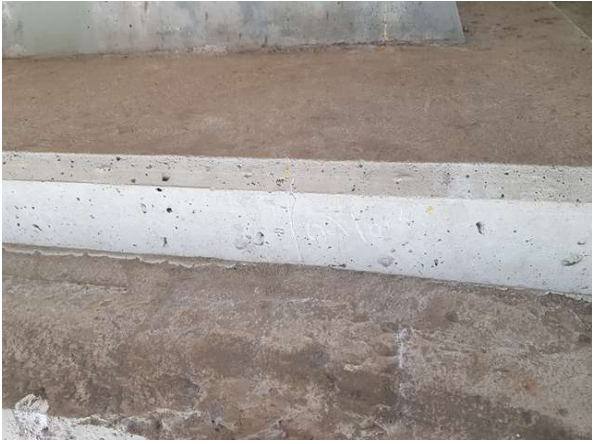
| 손상현황 | • P4-SH4(A1) 반침콘크리트 균열(0.3mm미만) | 손상현황 | • P4-SH7(A1) 몰탈 망상균열(0.2m×0.6m) |
| 원 인 | • 건조수축, 거푸집 조기탈거 등 | 원 인 | • 건조수축, 거푸집 조기탈거 등 |

| 조치방안 | • 표면처리 | 조치방안 | • 표면처리 |

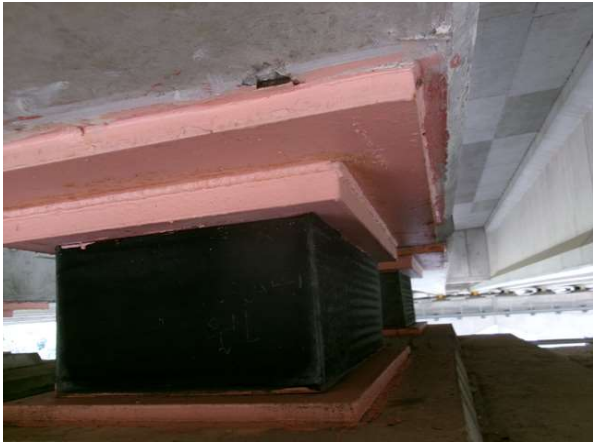
| 손상현황 | • P5-SH1(A1) 반침콘크리트 층분리(0.3m×0.6m) | 손상현황 | • P5-SH2(A2) 탄성패드 들뜸 |
| 원 인 | • 다짐미흡 등 | 원 인 | • 시공오차 및 마찰력 감소 등 |

| 조치방안 | • 단면보수 | 조치방안 | • 주의관찰 |

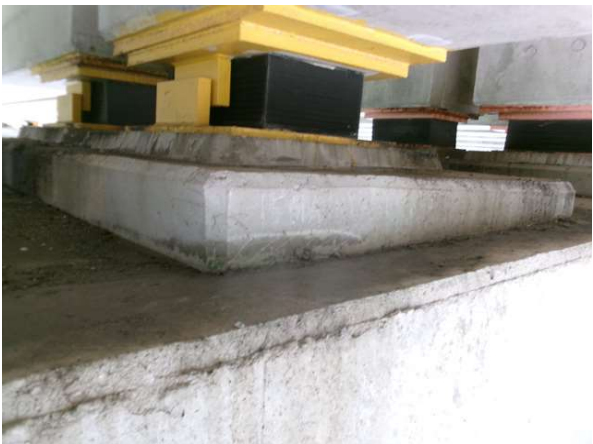
| 손상현황 | • P5-SH4(A2) 반침콘크리트 재료분리(0.1m×0.2m) | 손상현황 | • P6-SH2(A1) 탄성패드 들뜸 |
| 원 인 | • 다짐미흡 등 | 원 인 | • 시공오차 및 마찰력 감소 등 |

| 조치방안 | • 단면보수 | 조치방안 | • 주의관찰 |

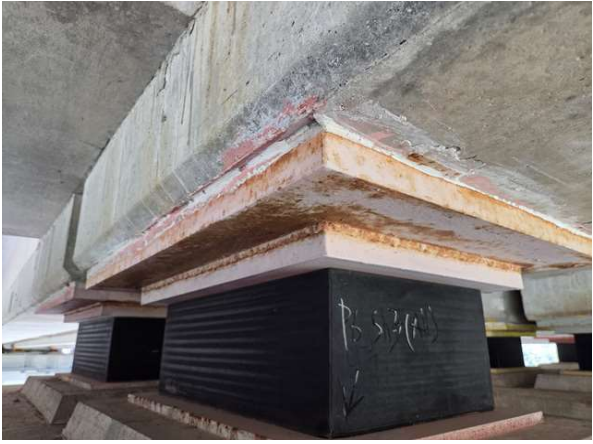
| 손상현황 | • P6-SH3(A1) Plate 부식 | 손상현황 | • P6-SH6(A2) 반침콘크리트 균열(0.3mm미만) |
| 원 인 | • 도장미흡부 습기흡착 등 | 원 인 | • 건조수축, 거푸집 조기탈거 등 |

| 조치방안 | • 채도장 | 조치방안 | • 표면처리 |

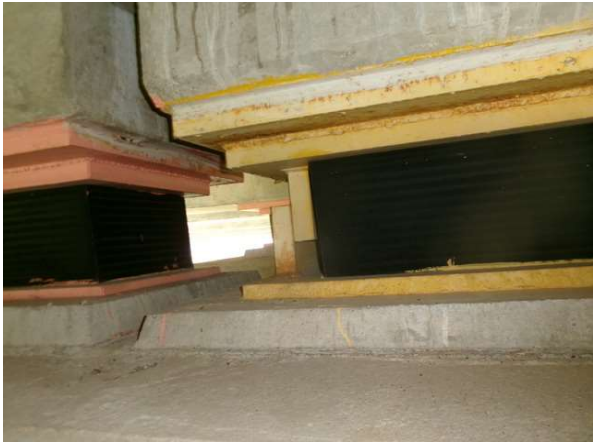
| 손상현황 | • P6-SH3(A1) 탄성패드 들뜸 | 손상현황 | • P7-SH2(A1) 스톱퍼 밀착 |
| 원 인 | • 시공오차 및 마찰력 감소 등 | 원 인 | • 시공오차 등 |

| 조치방안 | • 주의관찰 | 조치방안 | • 주의관찰 |

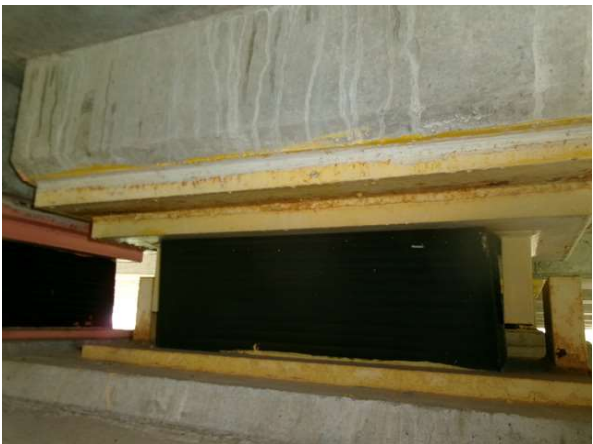
| 손상현황 | • P7-SH2(A1) Plate 부식 | 손상현황 | • P7-SH5(A1) 탄성패드 들뜸 |
| 원 인 | • 도장미흡부 습기흡착 등 | 원 인 | • 시공오차 및 마찰력 감소 등 |

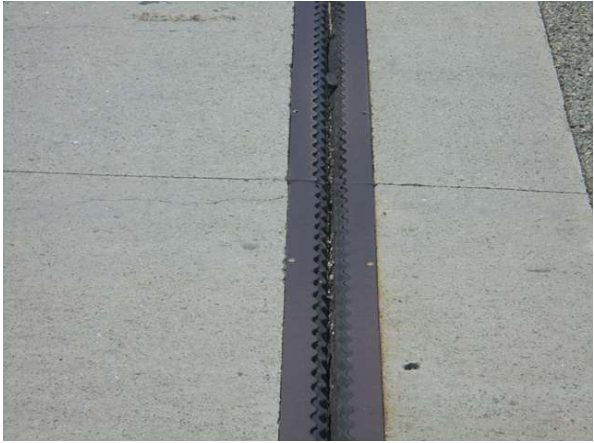
| 손상현황 | • A1 후타재 균열(0.3mm미만) | 손상현황 | • A1 고무재 파손(L=12.0m) |
| 원 인 | • 차량 반복통행, 장기공용 등 | 원 인 | • 공용기간 증가, 열화 등 |

| 조치방안 | • 주의관찰 | 조치방안 | • 유도배수관 설치 |

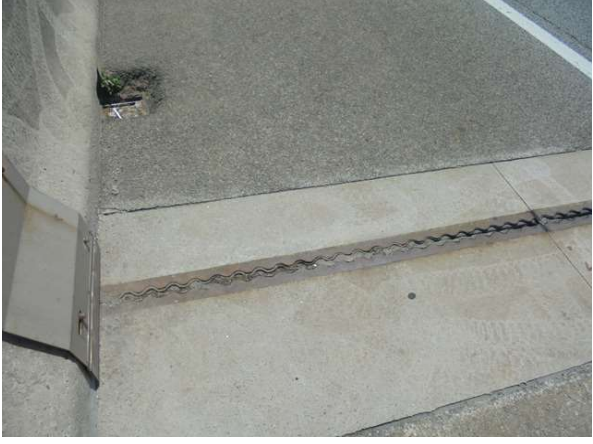
| 손상현황 | • A2 유간 토사퇴적(L=2.5m) | 손상현황 | • A2 후타재 균열(0.3mm미만) |
| 원 인 | • 공용기간 증가, 비산먼지 퇴적 등 | 원 인 | • 차량 반복통행, 장기공용 등 |

| 조치방안 | • 정비 | 조치방안 | • 주의관찰 |

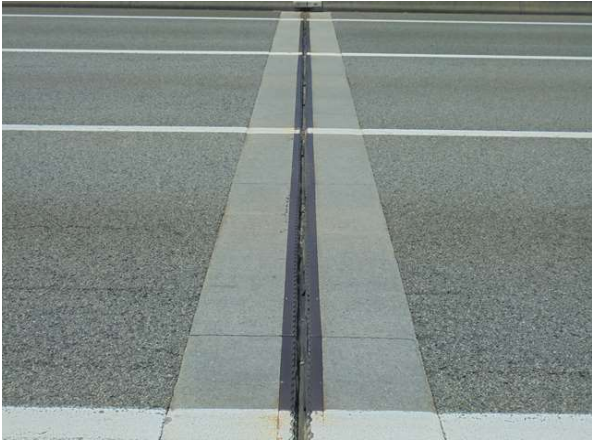
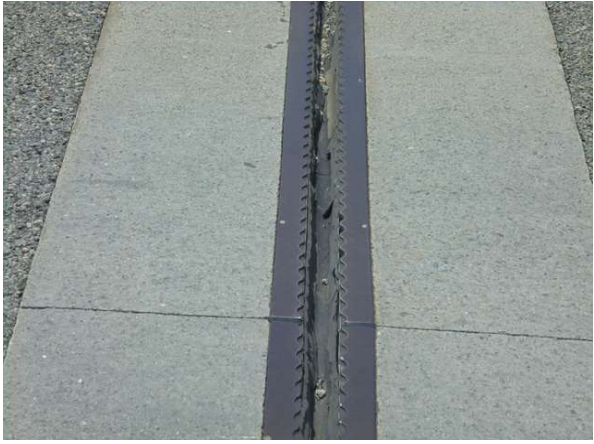
또한, 신축이음(A1, P3, P5)는 공용기간 증가에 의한 노후화로 본체 고무재 열화 및 파손이 조사되었으며, 손상부로 표면수가 유입되어 하부누수가 발생하고 2차 손상으로 콘크리트 부재의 표면오염, 교량받침 Plate 부식 등의 손상을 유발하고 있어 신축이음 교체가 요구된다.

| 손상현황 | • P3 고무재 파손(L=5.0m) | 손상현황 | • P3 고무재 파손(L=5.0m) |
| 원 인 | • 공용기간 증가, 열화 등 | 원 인 | • 공용기간 증가, 열화 등 |

| 조치방안 | • 유도배수관 설치 | 조치방안 | • 유도배수관 설치 |

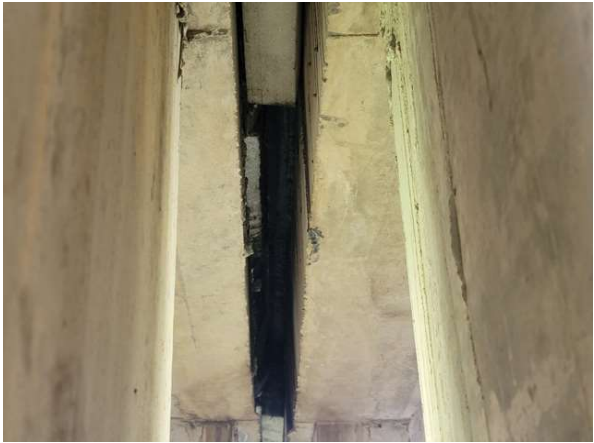
| 손상현황 | • P3 신축이음 하부 누수(L=15.0m) | 손상현황 | • P3 신축이음 하부 누수(L=15.0m) |
| 원 인 | • 공용기간 증가, 열화 등 | 원 인 | • 공용기간 증가, 열화 등 |

| 조치방안 | • 유도배수관 설치 | 조치방안 | • 유도배수관 설치 |

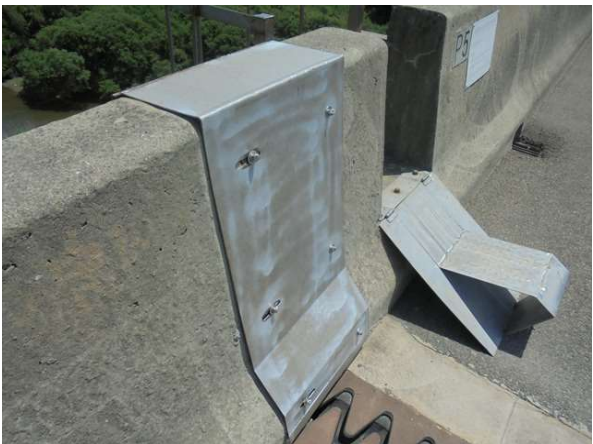
| 손상현황 | • P5 차수관 볼트탈락 -보수- | 손상현황 | • P5 후타재 균열(0.3mm미만) |

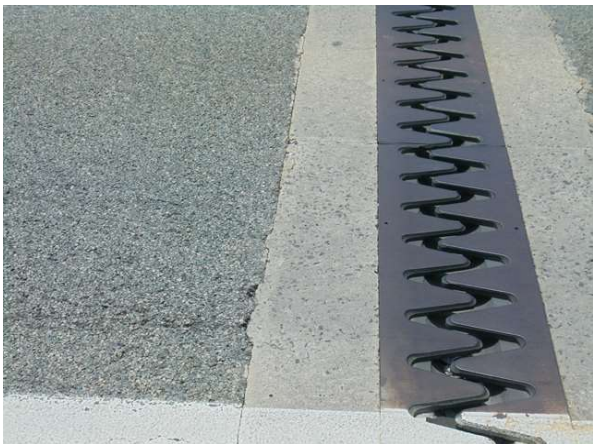
| 원 인 | • - | 원 인 | • 차량 반복통행, 장기공용 등 |

| 조치방안 | • - | 조치방안 | • 주의관찰 |

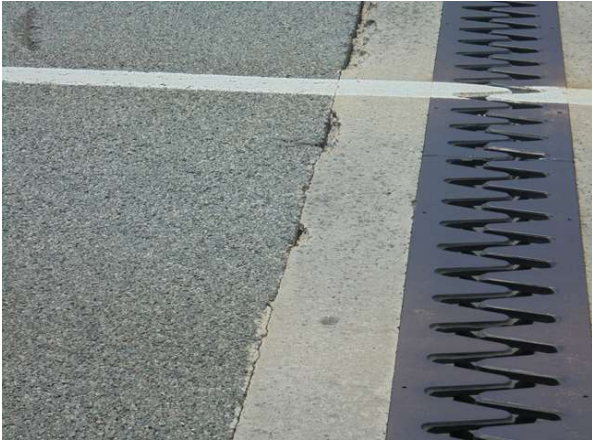
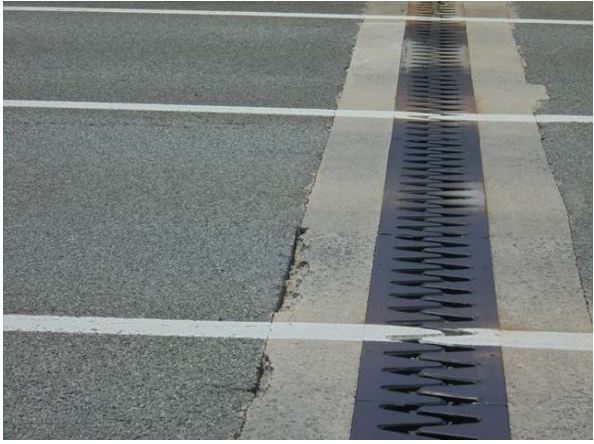
| 손상현황 | • P5 후타재 파손(0.1m×0.2m) | 손상현황 | • P5 후타재 파손(0.1m×0.5m) |
| 원 인 | • 다짐미흡, 반복통행 하중 등 | 원 인 | • 다짐미흡, 반복통행 하중 등 |

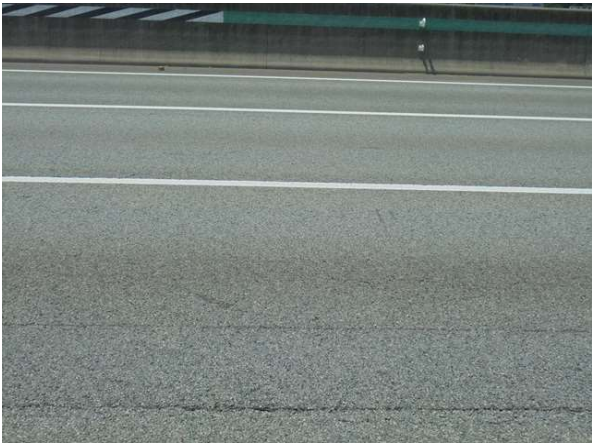
| 손상현황 | • S2 포장 파손(0.1m×0.1m) | 손상현황 | • S5 포장 균열(L=30.0m) |
| 원 인 | • 외부충격 등 | 원 인 | • 공용기간 증가, 열화 등 |

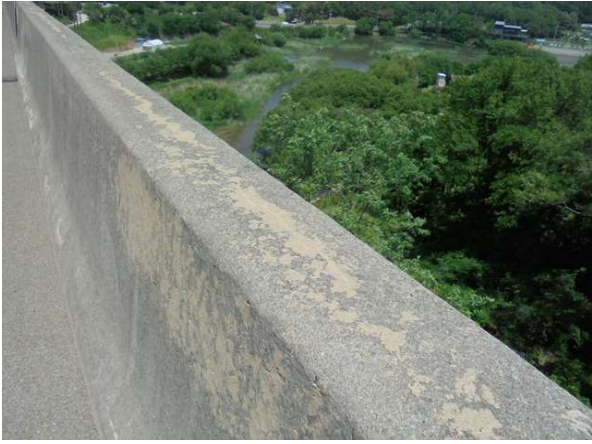
| 손상현황 | • S1 균열(0.3mm미만) | 손상현황 | • S2 균열(0.3mm미만) |
| 원 인 | • 건조수축, 거푸집 조기탈거 등 | 원 인 | • 건조수축, 거푸집 조기탈거 등 |

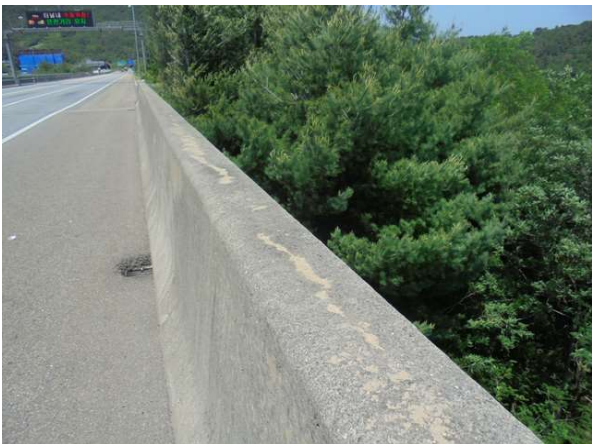
| 손상현황 | • S8 균열(0.3mm미만) | 손상현황 | • S8 중분대 균열부백태(0.25m×0.3m) |
| 원 인 | • 건조수축, 거푸집 조기탈거 등 | 원 인 | • 손상부 우수유입, 습기흡착 등 |

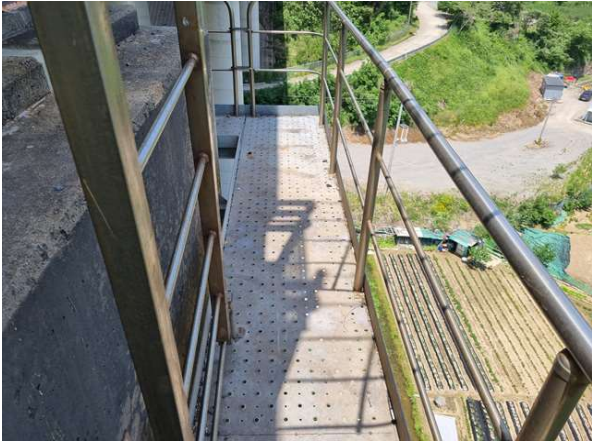
| 손상현황 | • P5 점검로 상태양호 | 손상현황 | • P6 앵커볼트 체결 현황 |
