## 19. 만화교(부산)

### 19.1 시설물의 개요

본 시설물은 부산광역시 기장군 기장읍에 위치한 교량으로 총 연장 310.0m, 폭 16.2m로 시공되어 있다.

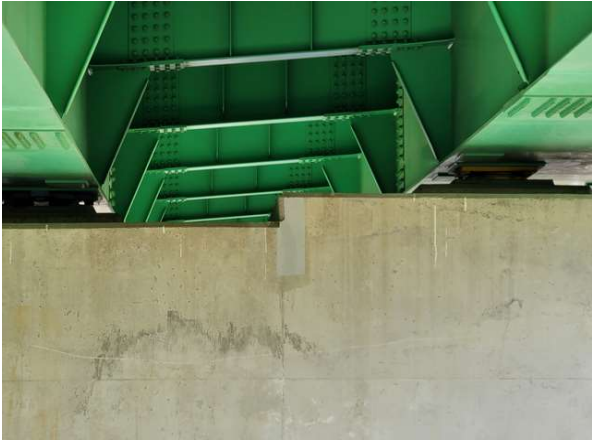
| 손상현황 | • P2 코핑부 균열(0.3mm미만) -보수- | 손상현황 | • P2 코핑부 보수부 들뜸(0.1m×0.1m) |
| 원 인 | • - | 원 인 | • 보수미흡, 열화 등 |

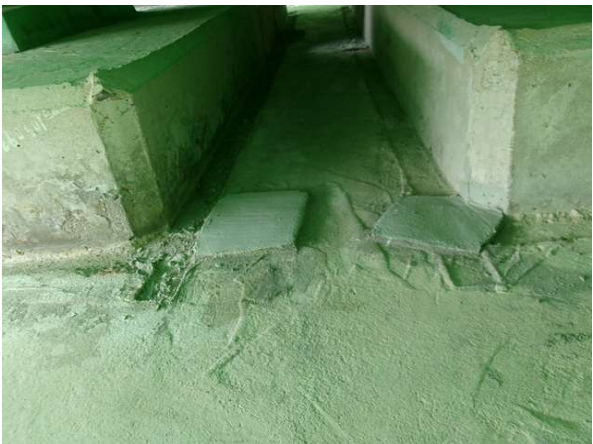
| 손상현황 | • P3 코핑부 철근노출 -보수- | 손상현황 | • P3 코핑부 체수(0.4m×2.0m) |
| 원 인 | • - | 원 인 | • 신축이음 하부 우수유입 등 |

| 조치방안 | • - | 조치방안 | • 주의관찰 |

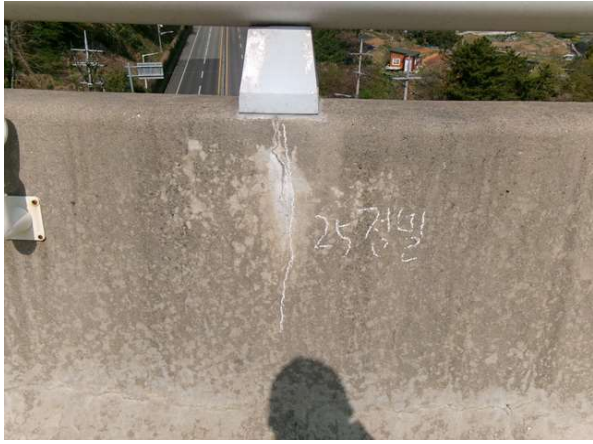
| 손상현황 | • S1 접속부 이격(L=1.0m) | 손상현황 | • S1 균열(0.3mm미만) |
| 원 인 | • 시공초기 지반안정 침하 등 | 원 인 | • 건조수축 및 거푸집 조기탈거 등 |

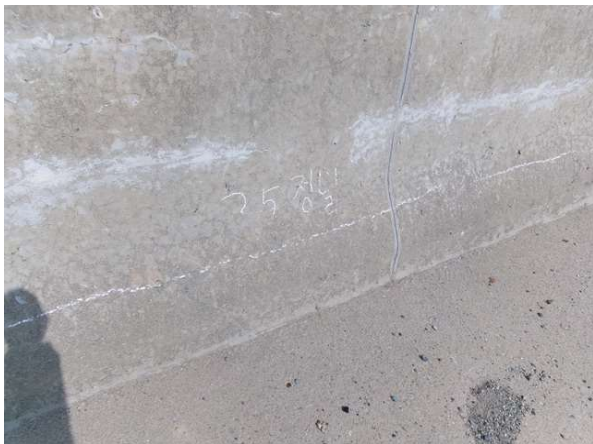
| 손상현황 | • S2 망상균열(1.0m×1.0m) | 손상현황 | • S3 균열(0.3mm미만) |
| 원 인 | • 건조수축 및 거푸집 조기탈거 등 | 원 인 | • 건조수축 및 거푸집 조기탈거 등 |
