## 20. 만화교(울산)

### 20.1 시설물의 개요

본 시설물은 부산광역시 기장군 기장읍에 위치한 교량으로 총 연장 310.0m, 폭 16.2m로 시공되어 있다.

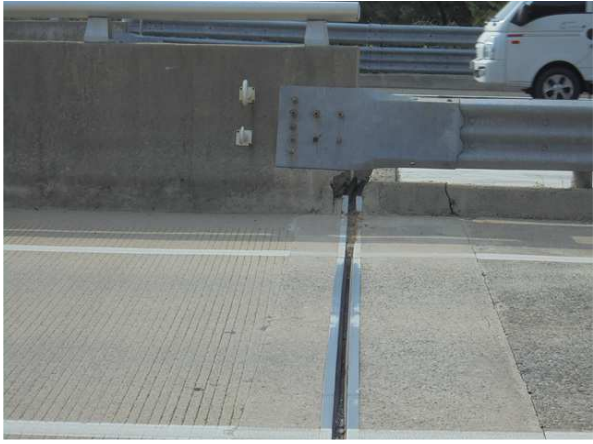
| 손상현황 | • S6 파손 (0.3×0.3) | 손상현황 | • 방호벽 상태현황 |
| 원 인 | • 전기공사 중 파손 | 원 인 | • - |
