## 23. 삼정천교(부산)

### 23.1 시설물의 개요

본 시설물은 울산광역시 울주군 청량읍 삼정리 287에 위치한 교량으로 총 연장 315.0m, 폭 15.75m로 시공되어 있다.

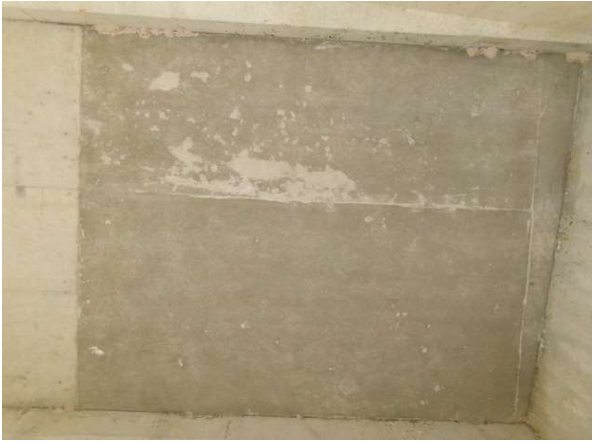
| 손상현황 | • S1 망상균열(2.0m×2.0m) | 손상현황 | • S2 균열(0.3mm미만) |
| 원 인 | • 건조수축, 거푸집 조기탈락 등 | 원 인 | • 건조수축, 온도변화 등 |

| 조치방안 | • 표면처리 | 조치방안 | • 표면처리 |

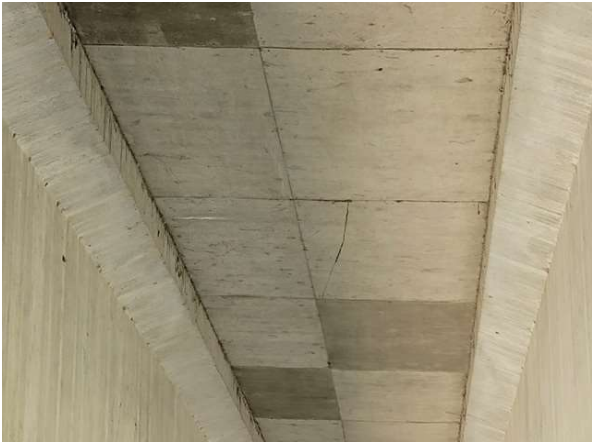
| 손상현황 | • S3 균열부백태(L=1.0m) | 손상현황 | • S4 백태(0.3m×0.4m) |
| 원 인 | • 건조수축, 습기흡착 등 | 원 인 | • 외부우수, 습기흡착 등 |

| 조치방안 | • 단면보수 | 조치방안 | • 표면처리 |

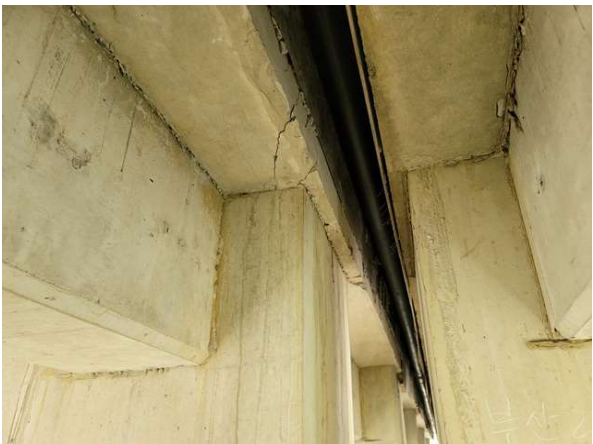
| 손상현황 | • S6 층분리(0.2m×3.0m) | 손상현황 | • S9 표면오염(0.5m×0.5m) |
| 원 인 | • 외부충격, 반복적인 윤하중 등 | 원 인 | • 수분접촉, 장기공용 등 |

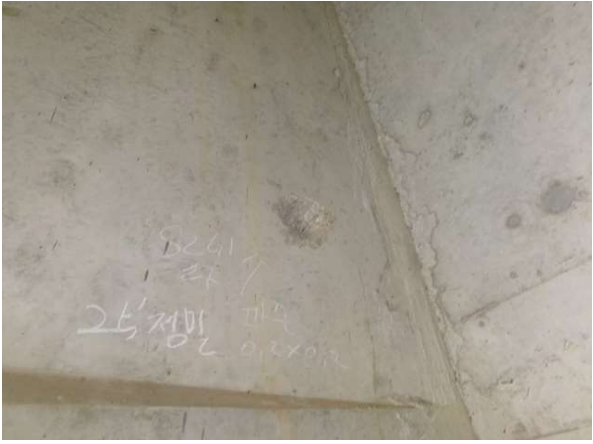
| 손상현황 | • S2-G1 파손(0.2m×0.2m) | 손상현황 | • S2-G6 파손(0.2m×0.2m) |
| 원 인 | • 시공시 외부충격 등 | 원 인 | • 시공시 외부충격 등 |

- 거더에서 조사된 파손의 경우 인양홀 주변에서 발생하였고, 시공시 발생한 충격으로 인한 손상으로 판단되며, 손상의 정도는 경미한 수준으로 내구성 저하방지 및 2차손상발생 예방 차원의 단면보수 등 적절한 방안의 보수가 필요할 것으로 사료된다.
- 조사된 표면오염의 경우 캔틸레버부에 위치한 유공관 길이부족으로 인하여 발생한 손상으로 판단되며, 구조적인 영향을 끼칠 손상은 아니며 즉각적인 보수보다는 배수시설 보수와 연계하여 표면처리 등 적절한 방안의 보수가 필요할 것으로 사료된다.

| 조치방안 | • 단면보수 | 조치방안 | • 단면보수 |

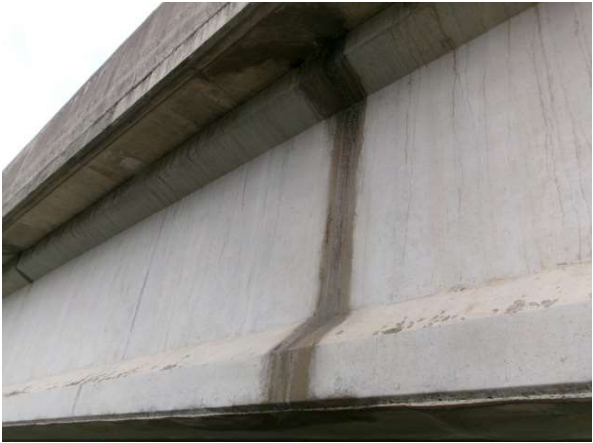
| 손상현황 | • S6-G7 표면오염(0.3m×1.5m) | 손상현황 | • S3-G5 상태양호 |
| 원 인 | • 수분접촉, 장기공용 | 원 인 | — |

| 조치방안 | • 표면처리 | 조치방안 | — |

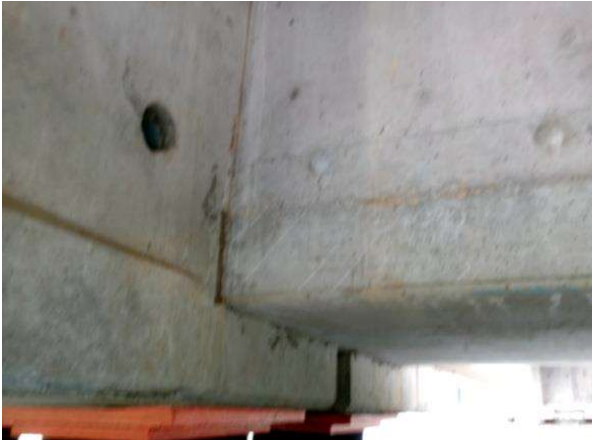
| 손상현황 | • S6 들뜸(0.4m×0.5m) | 손상현황 | • S6 균열(0.3mm미만) |
| 원 인 | • 다짐불량, 동결융해 반복 등 | 원 인 | • 전단응력, 건조수축 등 |

| 조치방안 | • 표면처리 | 조치방안 | • 표면처리 |

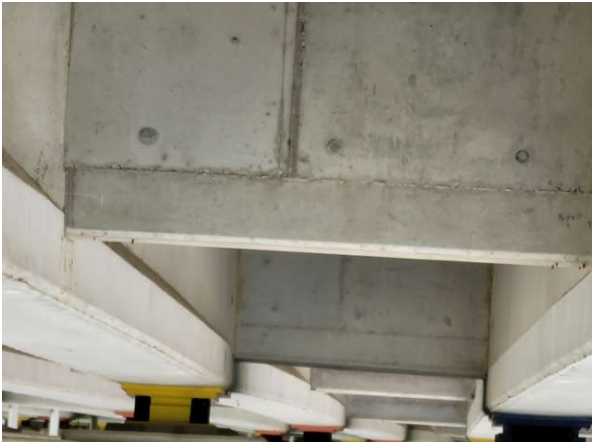
| 손상현황 | • S6 균열(0.3mm미만) | 손상현황 | • S8 균열(0.3mm미만) |
| 원 인 | • 온도변화, 건조수축 등 | 원 인 | • 온도변화, 건조수축 등 |

| 조치방안 | • 표면처리 | 조치방안 | • 표면처리 |

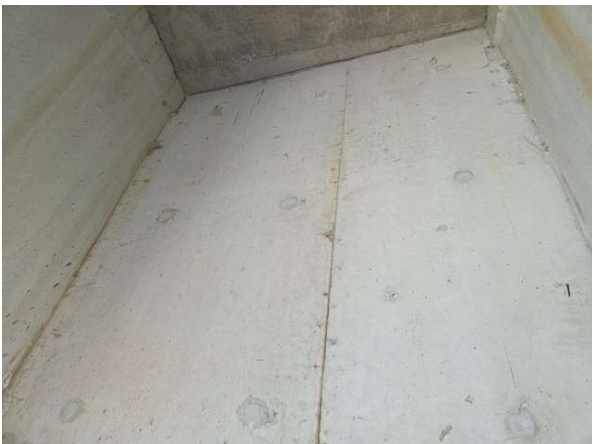
| 손상현황 | • S8 균열(0.3mm미만) | 손상현황 | • S8 거푸집 미제거(1EA) |
| 원 인 | • 온도변화, 건조수축 등 | 원 인 | • 마감불량 등 |

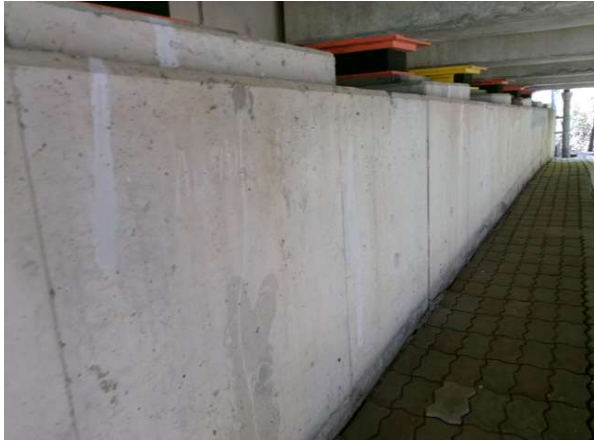
| 손상현황 | • A1 균열(0.3mm이상) | 손상현황 | • A1 망상균열(11.0m×3.8m) |
| 원 인 | • 건조수축, 온도변화 등 | 원 인 | • 건조수축, 거푸집 조기탈거 등 |

| 조치방안 | • 주입보수 | 조치방안 | • 표면처리 |

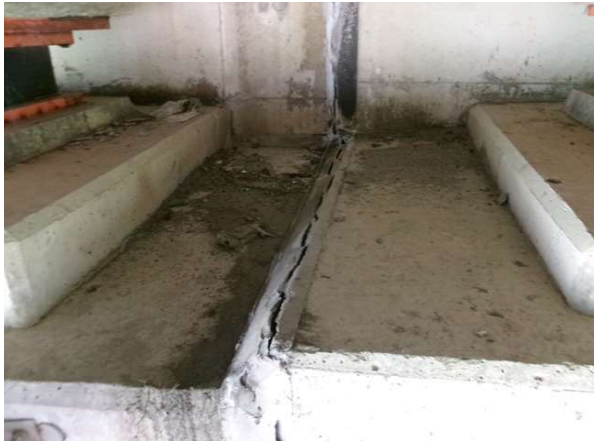
| 손상현황 | • A1 백태(0.5m×0.5m) | 손상현황 | • A1 실링재이격(L=4.5m) |
| 원 인 | • 외부우수, 습기흡착 등 | 원 인 | • 장기공용 등 |

| 조치방안 | • 표면처리 | 조치방안 | • 실란트 시공 |

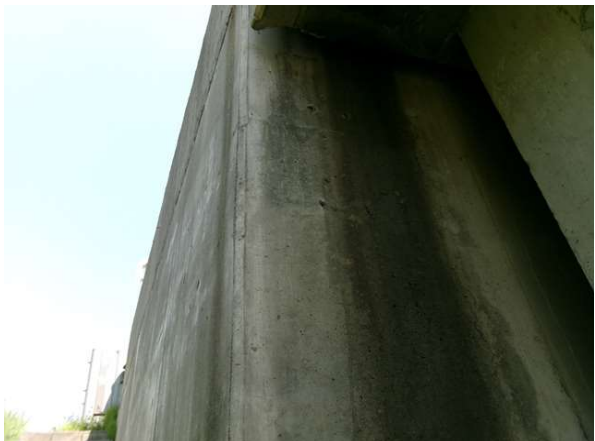
| 손상현황 | • A2 망상균열(1.5m×1.5m) | 손상현황 | • A2 표면오염(0.5m×2.0m) |
| 원 인 | • 건조수축, 거푸집 조기탈거 등 | 원 인 | • 외부우수, 장기공용 등 |

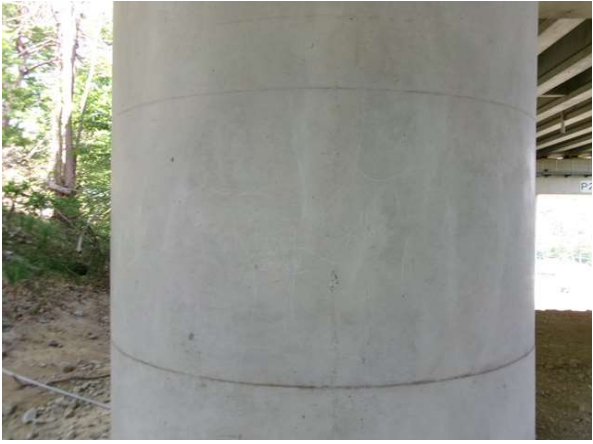
| 손상현황 | • P1 망상균열(3.0m×3.5m) | 손상현황 | • P2 균열(0.3mm미만) |
| 원 인 | • 건조수축, 거푸집 조기탈거 등 | 원 인 | • 건조수축, 온도변화 등 |

| 조치방안 | • 표면처리 | 조치방안 | • 표면처리 |

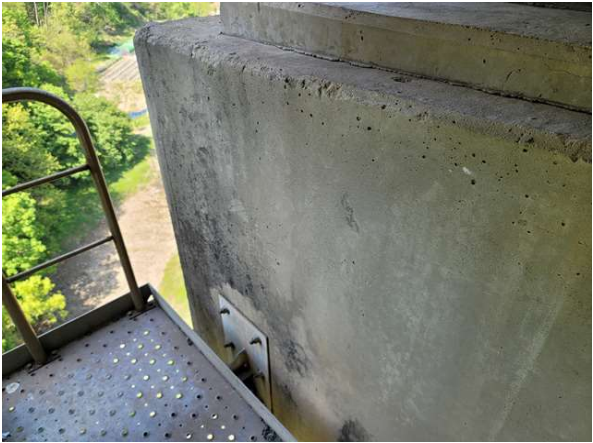
| 손상현황 | • P3 표면오염(1.0m×1.0m) | 손상현황 | • P3 망상균열(2.5m×2.5m) |
| 원 인 | • 외부우수, 장기공용 등 | 원 인 | • 건조수축, 거푸집 조기탈거 등 |

| 조치방안 | • 표면처리 | 조치방안 | • 표면처리 |

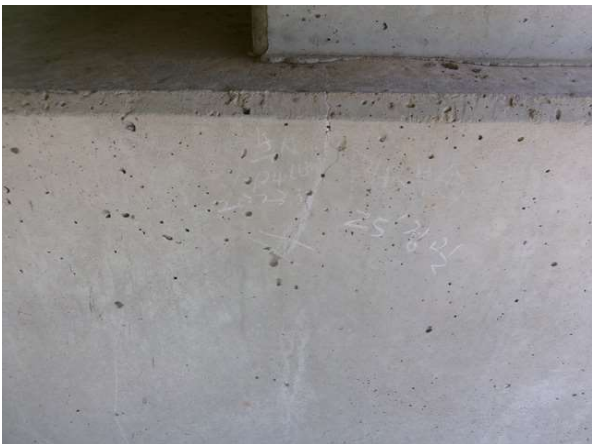
| 손상현황 | • P4 균열(0.3mm미만) | 손상현황 | • P5 망상균열(8.0m×1.0m) |
| 원 인 | • 건조수축, 온도변화 등 | 원 인 | • 건조수축, 거푸집 조기탈거 등 |

| 조치방안 | • 표면처리 | 조치방안 | • 표면처리 |

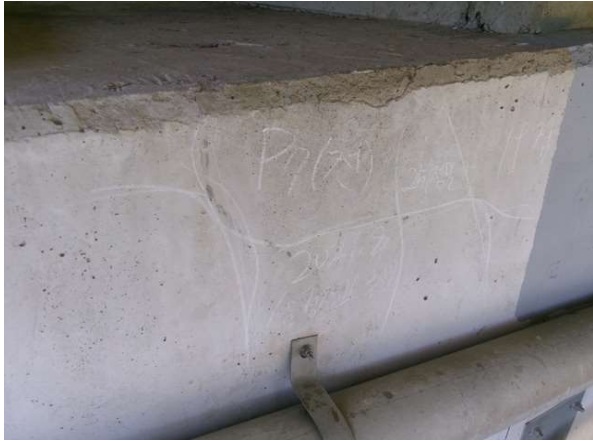
| 손상현황 | • P6 균열(0.3mm미만) | 손상현황 | • P7 망상균열(4.2m×1.0m) |
| 원 인 | • 건조수축, 온도변화 등 | 원 인 | • 건조수축, 거푸집 조기탈거 등 |

| 조치방안 | • 표면처리 | 조치방안 | • 표면처리 |

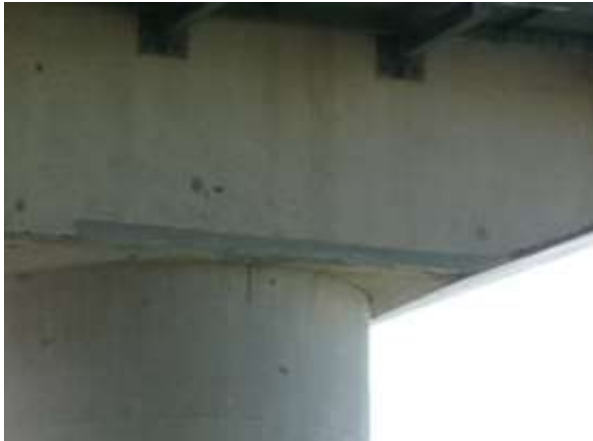
| 손상현황 | • P8 표면오염(1.5m×2.0m) | 손상현황 | • P8 재료분리(0.1m×2.5m) |
| 원 인 | • 외부우수, 장기공용 등 | 원 인 | • 다짐미흡, 시공미흡 등 |

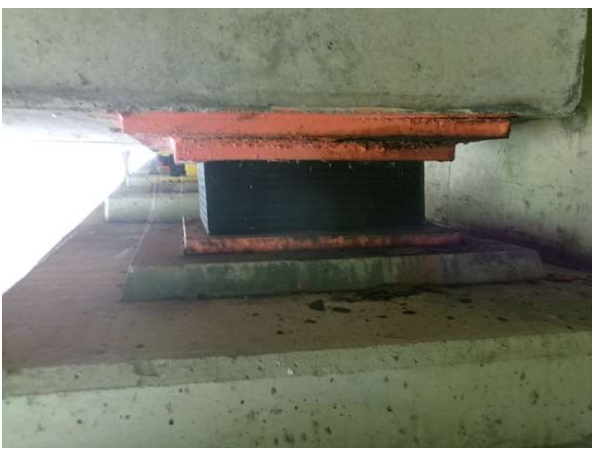
| 손상현황 | • A1-SH5 Plate 부식(1EA) | 손상현황 | • P1-SB(A2) 받침콘크리트 재료분리(0.3m×0.5m) |
| 원 인 | • 신축이음 우수유입, 공용기간중 열화 등 | 원 인 | • 다짐미흡, 거푸집 조기탈거 등 |

| 조치방안 | • 재도장 | 조치방안 | • 표면처리 |

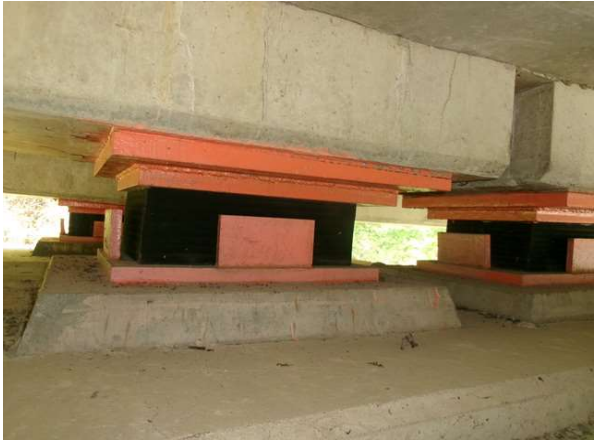
| 손상현황 | • P1-SH6(A1) 탄성패드 밀림(1EA) | 손상현황 | • P2-SH3(A1) 몰탈균열(0.3mm미만) |
| 원 인 | • 시공미흡 등 | 원 인 | • 건조수축, 온도변화 등 |

| 조치방안 | • 주의관찰 | 조치방안 | • 표면처리 |

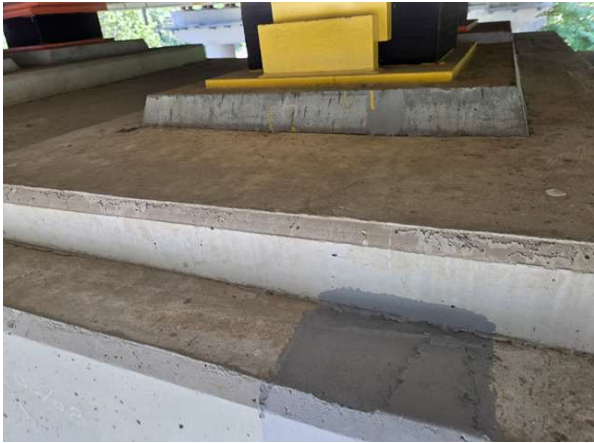
| 손상현황 | • P2-SH6(A2) 반침콘크리트 균열(0.3mm미만) | 손상현황 | • P5-SH6(A1) 몰탈파손(0.1m×0.1m) |
| 원 인 | • 건조수축, 거푸집 조기탈거 등 | 원 인 | • 외부충격, 다짐미흡 등 |

| 조치방안 | • 표면처리 | 조치방안 | • 단면보수 |

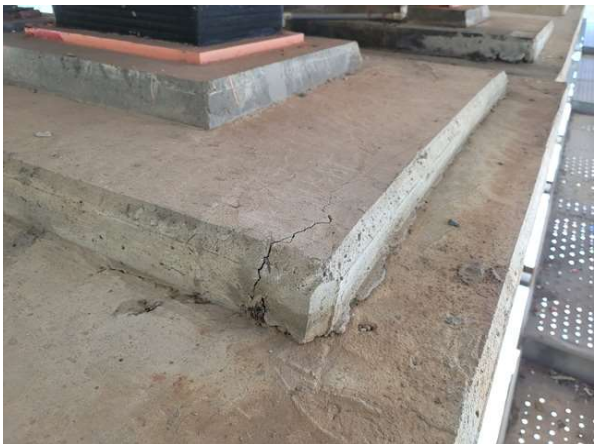
| 손상현황 | • P6-SH1(A1) 반침콘크리트 층분리(0.1m×0.3m) | 손상현황 | • P8-SH4(A1) 스토퍼 밀착(1EA) |
| 원 인 | • 건조수축, 동결융해 반복 등 | 원 인 | • 신축거동, 시공미흡 등 |

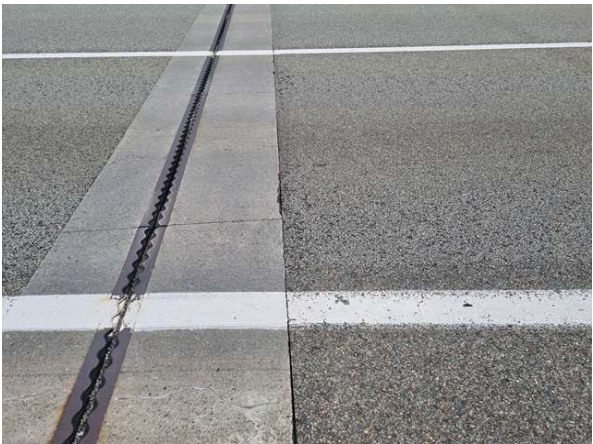
| 손상현황 | • A1 후타재 파손(0.1m×0.4m) | 손상현황 | • A1 토사퇴적(L=2.0m) |
| 원 인 | • 차량 반복통행, 외부충격 등 | 원 인 | • 장기공용, 이물질유입 등 |

| 조치방안 | • 단면보수 | 조치방안 | • 정비 |

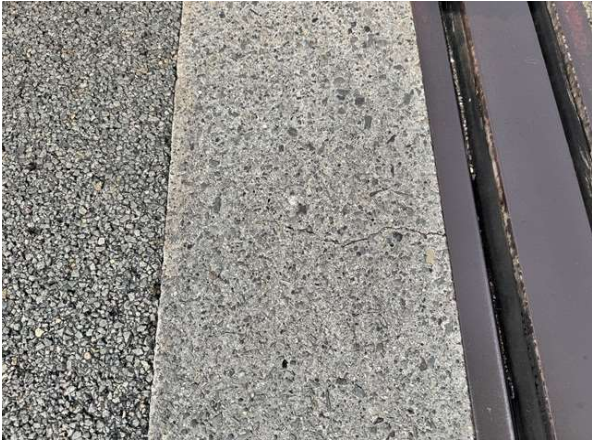
| 손상현황 | • P3 후타재 균열 | 손상현황 | • P3 차수판 볼트탈락(4EA) |
| 원 인 | • 건조수축, 차량반복통행 등 | 원 인 | • 차량 반복통행, 장기공용 등 |

| 조치방안 | • 주의관찰 | 조치방안 | • 정비 |

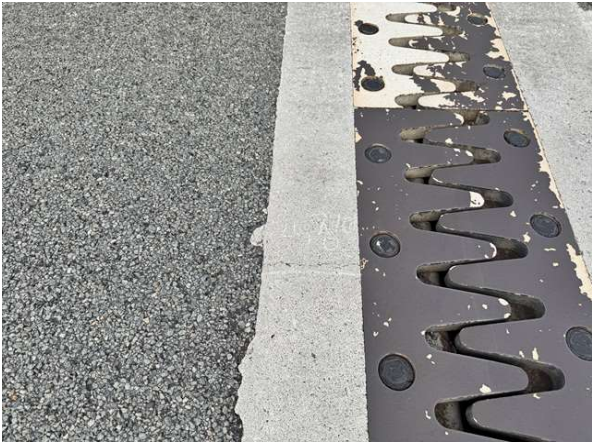
| 손상현황 | • P6 후타재 균열 | 손상현황 | • A2 유간 토사퇴적(L=2.0m) |
| 원 인 | • 건조수축, 차량반복통행 등 | 원 인 | • 장기공용, 이물질유입 등 |

| 조치방안 | • 주의관찰 | 조치방안 | • 정비 |

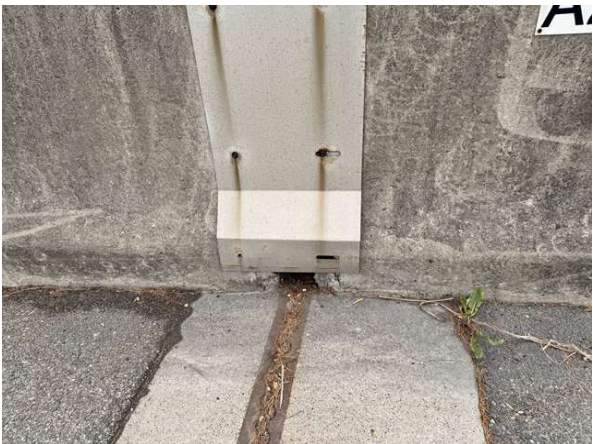
| 손상현황 | • A2 차수판 볼트탈락(2EA) | 손상현황 | • A1 하부누수 보수현황 |
| 원 인 | • 차량통행, 장기공용 등 | 원 인 | — |

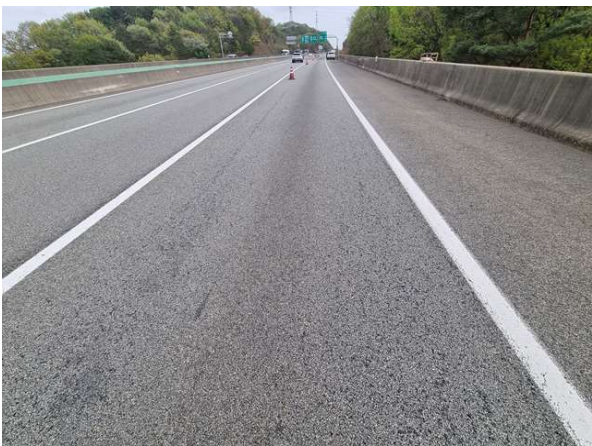
| 손상현황 | • S2 포장균열(L=12.0m) | 손상현황 | • S2 포장균열(L=12.0m) |
| 원 인 | • 다짐미흡, 차량 반복통행 등 | 원 인 | • 다짐미흡, 차량 반복통행 등 |

| 조치방안 | • 주의관찰 | 조치방안 | • 주의관찰 |

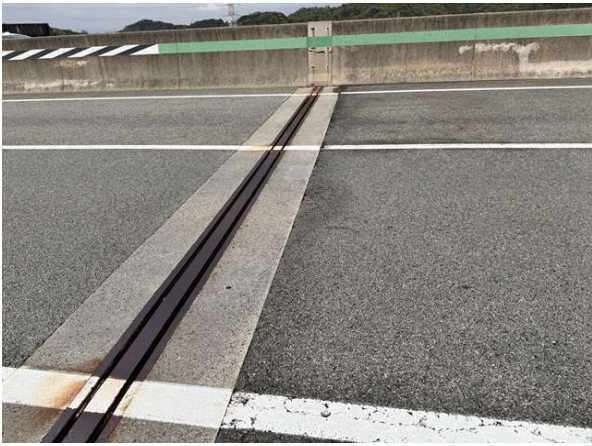
| 손상현황 | • S3 파손(0.3m×0.4m) | 손상현황 | • S4 패임(0.1m×0.1m) |
| 원 인 | • 차량 반복통행, 외부충격 등 | 원 인 | • 차량 반복통행, 장기공용 등 |

| 조치방안 | • 소파보수 | 조치방안 | • 주의관찰 |

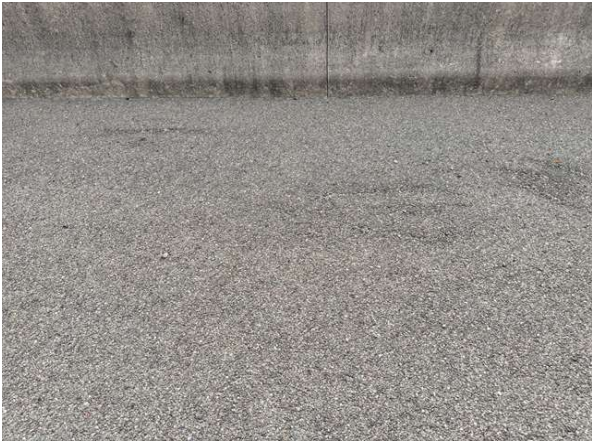
| 손상현황 | • S5 망상균열(1.0m×0.5m) | 손상현황 | • S8 마모(0.5m×2.0m) |
| 원 인 | • 건조수축, 다짐미흡 등 | 원 인 | • 차량 반복통행, 동결방지재 등 |

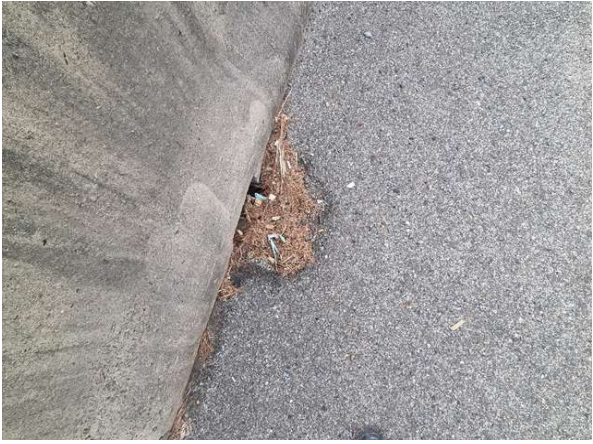
| 손상현황 | • S1 집수구 막힘(1EA) | 손상현황 | • S6 유공관 길이부족(1EA) |
| 원 인 | • 장기공용, 이물질 퇴적 등 | 원 인 | • 시공미흡, 장기공용 등 |

| 조치방안 | • 정비 | 조치방안 | • 정비 |

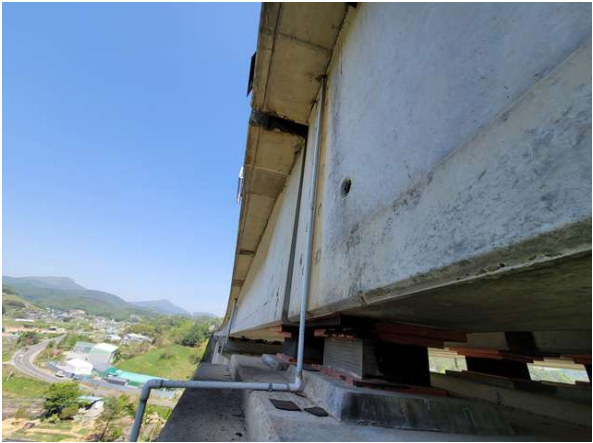
| 손상현황 | • S3 유공관 길이부족 보수현황 | 손상현황 | • S3 배수관 위치 불량 보수현황 |

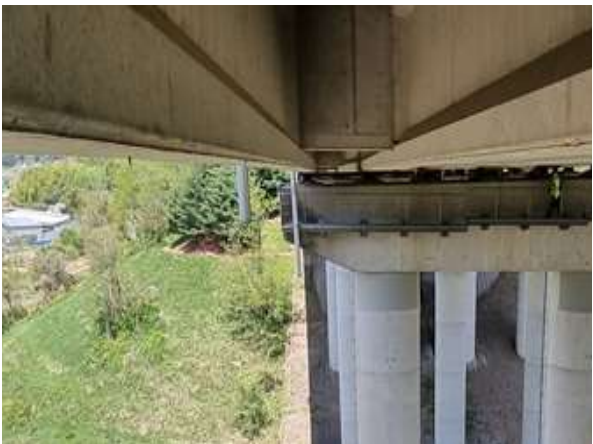
| 손상현황 | • S6 배수관 위치 불량 보수현황 | 손상현황 | • S9 집수구 막힘보수현황 |

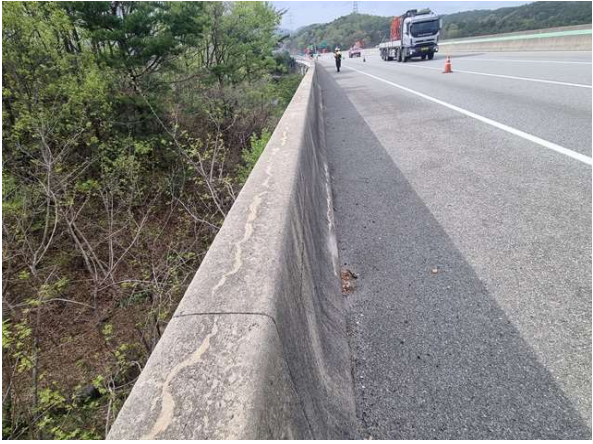
| 손상현황 | • S1 균열(0.3mm미만) | 손상현황 | • S1 백태(0.1m×0.2m) |
| 원 인 | • 건조수축, 온도변화 등 | 원 인 | • 습기흡착, 외부우수 등 |

| 조치방안 | • 표면처리 | 조치방안 | • 표면처리 |

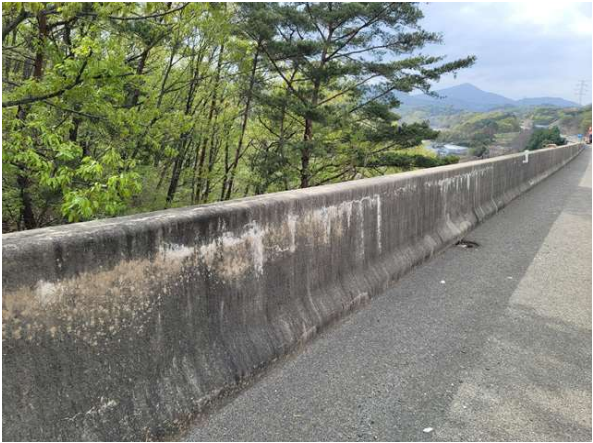
| 손상현황 | • S2 균열부백태(L=9.0m) | 손상현황 | • S7 균열(0.3mm미만) |
| 원 인 | • 건조수축, 우수유입 등 | 원 인 | • 건조수축, 온도변화 등 |

| 조치방안 | • 표면처리 | 조치방안 | • 표면처리 |

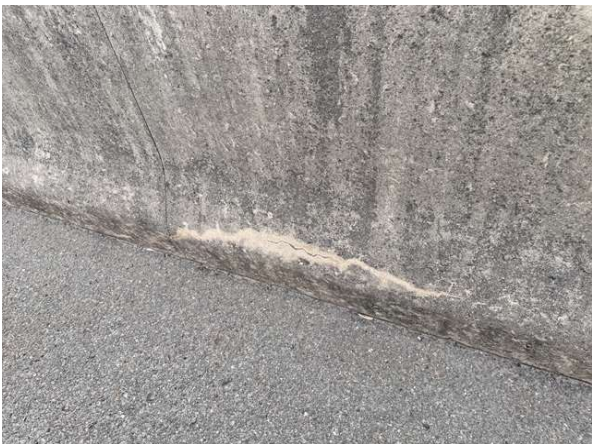
| 손상현황 | • S7 균열 보수현황 | 손상현황 | • S9 균열부백태 보수현황 |

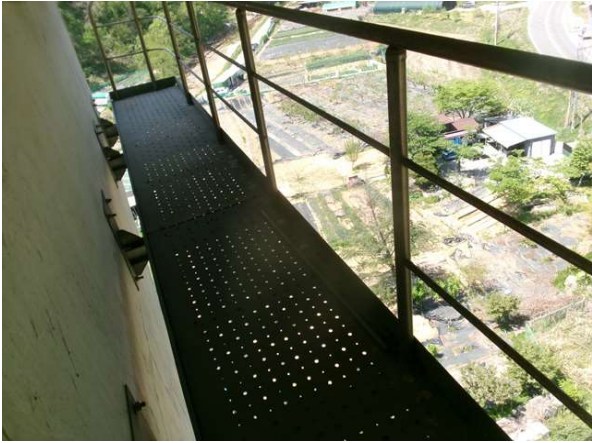
| 손상현황 | • P5 난간 파손(1EA) | 손상현황 | • P8 난간 파손(1EA) |
| 원 인 | • 장기공용, 외부충격 등 | 원 인 | • 장기공용, 외부충격 등 |

| 조치방안 | • 주의관찰 | 조치방안 | • 정비 |

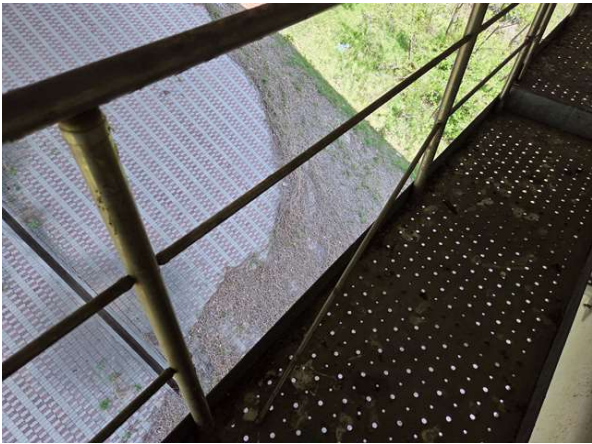
| 손상현황 | • P8 난간 파손(1EA) | 손상현황 | • P1 브라켓 상태양호 |
| 원 인 | • 장기공용, 외부충격 등 | 원 인 | — |

| 조치방안 | • 정비 | 조치방안 | — |

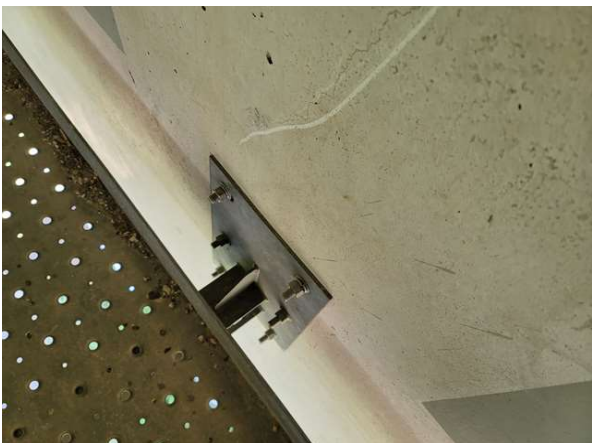
| 손상현황 | • P3 앵커볼트 상태양호 | 손상현황 | • P6 난간 상태양호 |
