## 26. 영해1교(울산)

### 26.1 시설물의 개요

본 시설물은 울산광역시 울주군 청량면에 위치한 교량으로 총 연장 190.0m, 폭 15.4m로 시공되어 있다.

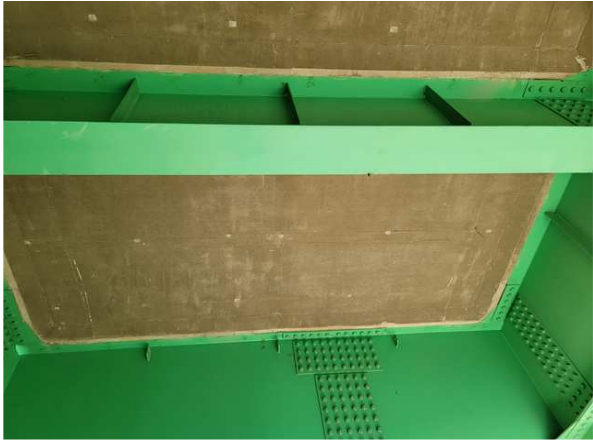
| 손상현황 | • S1 망상균열(2.4×5.0×14) | 손상현황 | • S2 균열부백태(0.1×0.6) |
| 원 인 | • 거푸집 조기탈거, 건조수축 등 | 원 인 | • 시공초기 균열부 습기흡착 등 |

| 조치방안 | • 표면처리 | 조치방안 | • 표면처리 |

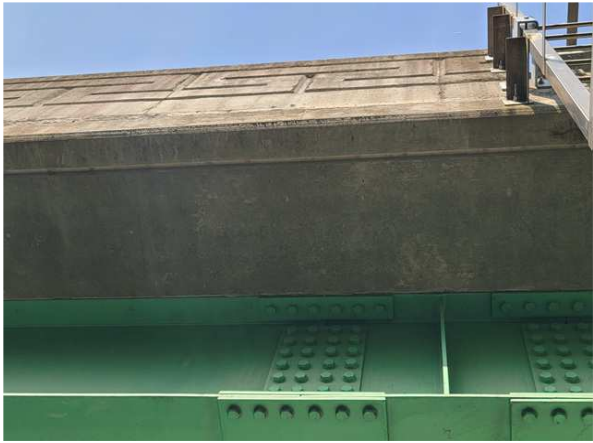
| 손상현황 | • S1 균열(0.3mm미만) | 손상현황 | • S1 백태(0.1×35.0) |
| 원 인 | • 거푸집 조기탈거, 건조수축 등 | 원 인 | • 시공초기 균열부 습기흡착 등 |

| 조치방안 | • 표면처리 | 조치방안 | • 표면처리 |

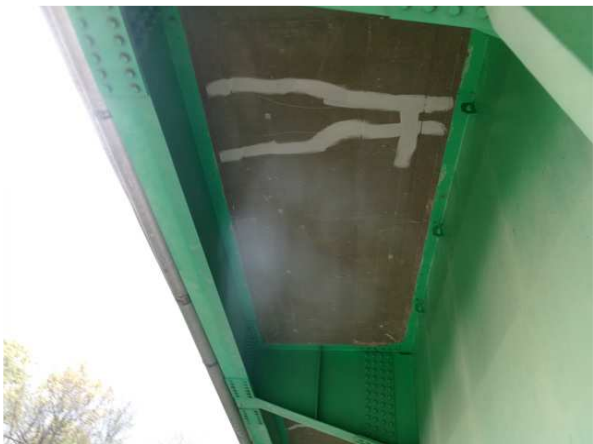
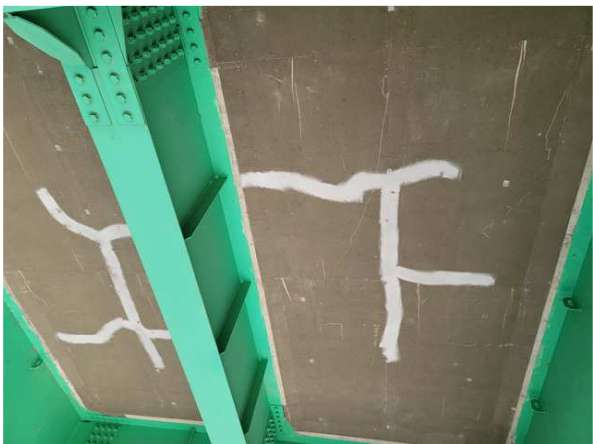
| 손상현황 | • S2 망상균열(2.0×5.0×12) | 손상현황 | • S2 망상균열(2.0×5.0×12) |
| 원 인 | • 거푸집 조기탈거, 건조수축 등 | 원 인 | • 거푸집 조기탈거, 건조수축 등 |

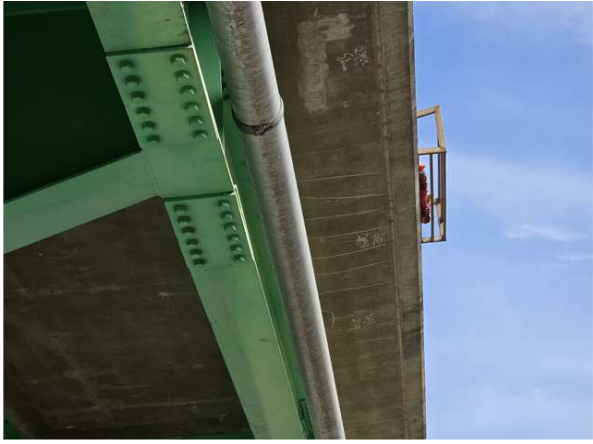
| 손상현황 | • S3 균열(0.3mm미만) | 손상현황 | • S3 망상균열(2.0×5.0×24) |
| 원 인 | • 거푸집 조기탈거, 건조수축 등 | 원 인 | • 거푸집 조기탈거, 건조수축 등 |

| 조치방안 | • 표면처리 | 조치방안 | • 표면처리 |

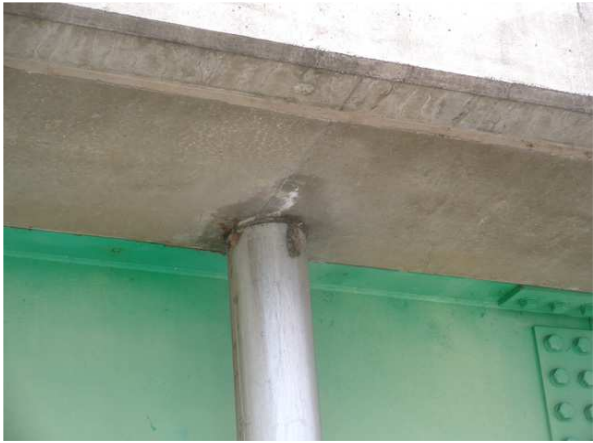
| 손상현황 | • S3 백태(0.1×0.3) | 손상현황 | • S3 백태(재손상) (0.1×0.7) |
| 원 인 | • 시공초기 균열부 습기흡착 등 | 원 인 | • 시공초기 균열부 습기흡착 등 |

| 조치방안 | • 표면처리 | 조치방안 | • 표면처리 |

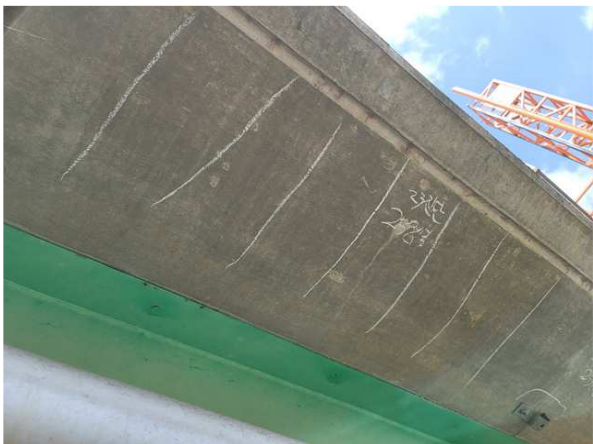
| 손상현황 | • S3 균열(0.3mm미만) | 손상현황 | • S3 백태(0.2×0.1) |
| 원 인 | • 거푸집 조기탈거, 건조수축 등 | 원 인 | • 시공초기 균열부 습기흡착 등 |

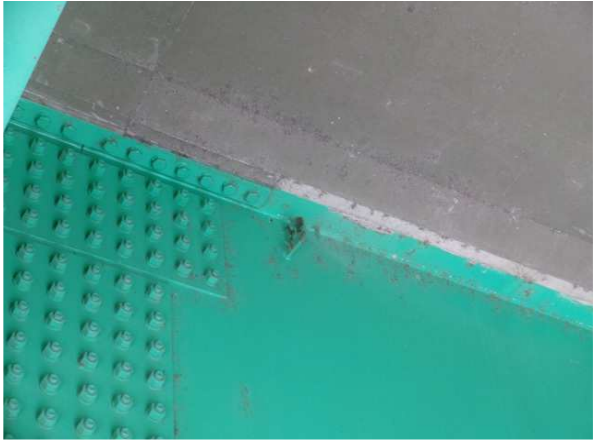
| 손상현황 | • 거더외부 S2-G1 도장박리(0.1×0.1) | 손상현황 | • 거더외부 S4-G1 도장박리(0.2×0.2) |
| 원 인 | • 전처리미흡, 습기흡착 등 | 원 인 | • 전처리미흡, 습기흡착 등 |

| 조치방안 | • 재도장 | 조치방안 | • 재도장 |

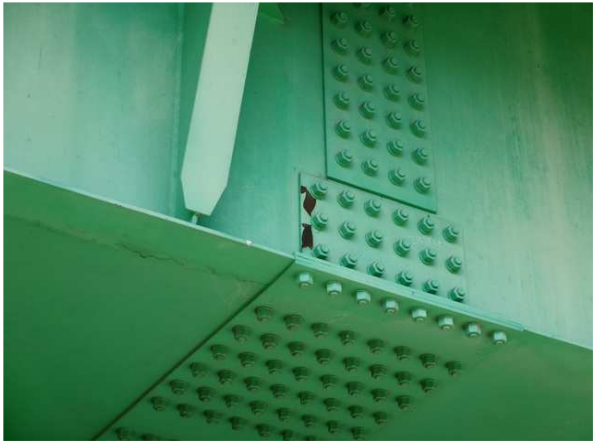
| 손상현황 | • 거더외부 S4-G2 도장박리(0.2×0.4) | 손상현황 | • 거더내부 S2-G1 이물질퇴적 |
| 원 인 | • 전처리미흡, 습기흡착 등 | 원 인 | • 청소미흡 등 |

| 조치방안 | • 재도장 | 조치방안 | • 정비 |

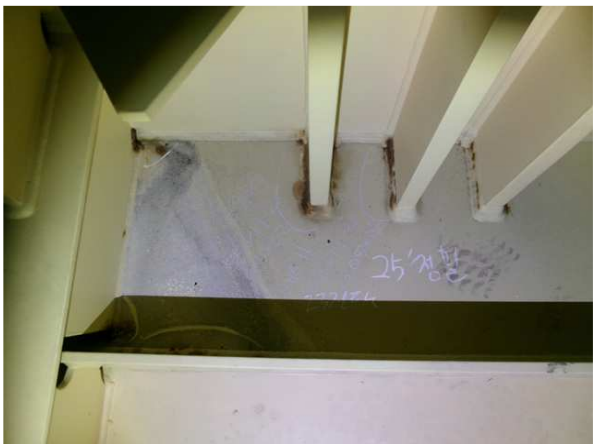
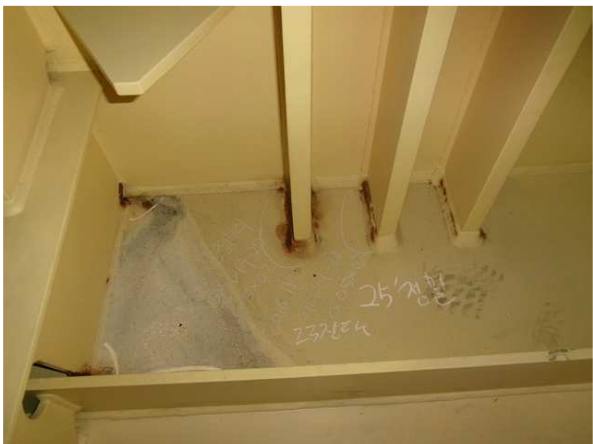
| 손상현황 | • 거더내부 S3-G1 부식(0.2×0.2) | 손상현황 | • 거더내부 S3-G1 부식(0.2×0.2) |
| 원 인 | • 전처리미흡, 습기흡착 등 | 원 인 | • 전처리미흡, 습기흡착 등 |

- 거더내부에서 조사된 도장박리, 부식의 경우 시공불량(전처리 미흡) 및 공용기간 증가로 노후화(부착강도 저하), 시점부 스칼롭(Scallop) 및 현장이음부(Splice) 틈을 통해 유입된 우수에 의해 발생한 손상이다. 도장박리부위 대부분은 도장의 상도층(마감층)만이 떨어져 나간 상태로 강재에 미치는 영향은 적으로 것으로 판단되나, 구조물의 장기적인 내구성 확보를 위해서는 재도장을 통한 유지관리가 요구된다.
- 실링미처리 구간은 현장이음부(Splice)에서 조사되었으며, 작업자와 안전과, 틈을 통해 우수 유입시 부식 등의 강재손상이 우려되므로 실링처리를 통한 유지관리가 필요하다.

| 조치방안 | • 재도장 | 조치방안 | • 재도장 |

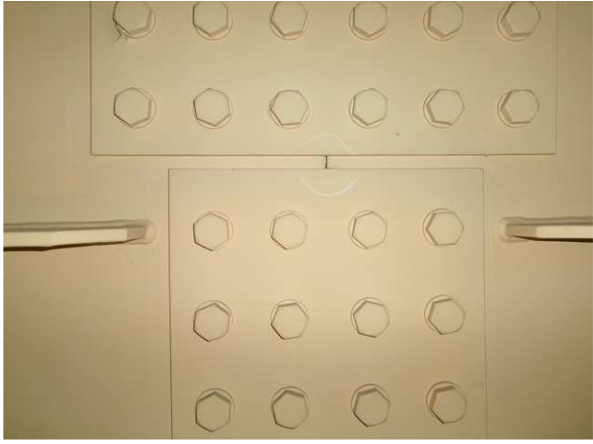
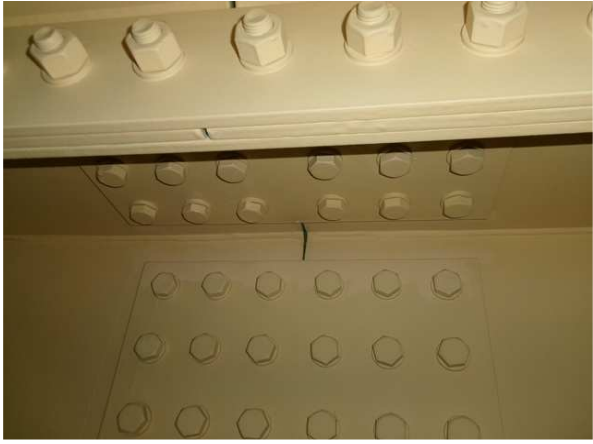
| 손상현황 | • 거더외부 S4-G2 실링 미처리 | 손상현황 | • 거더외부 S4-G2 실링 미처리 |
| 원 인 | • 시공미흡 등 | 원 인 | • 시공미흡 등 |

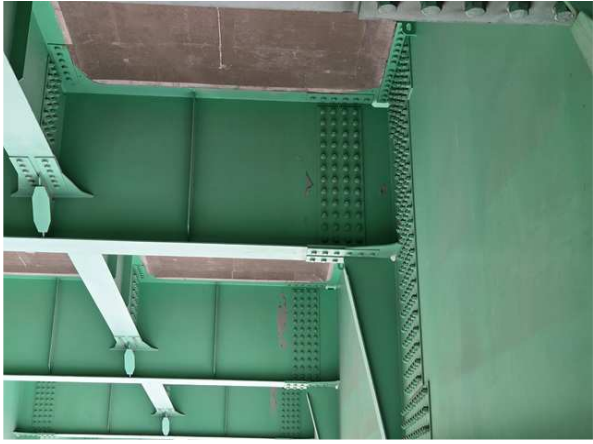
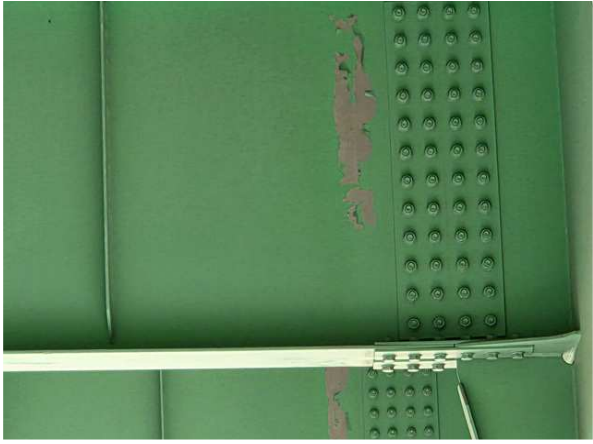
| 손상현황 | • 가로보 S3 도장박리(0.2×0.8×3) | 손상현황 | • 가로보 S3 도장박리(0.2×0.8×3) |
| 원 인 | • 공용중 열화, 부착력 저하 등 | 원 인 | • 공용중 열화, 부착력 저하 등 |

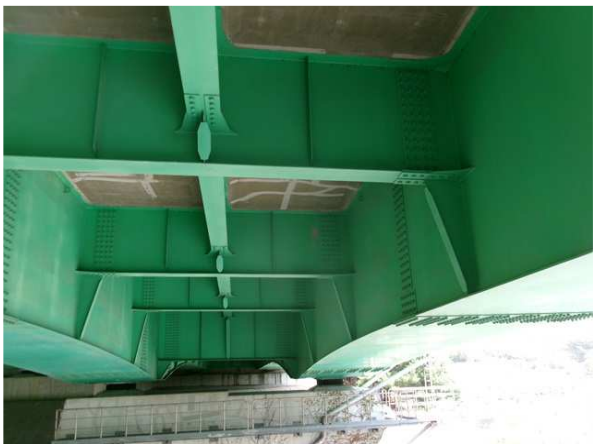
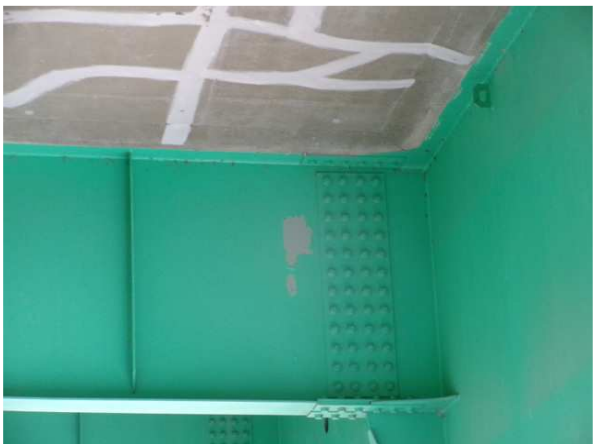
| 손상현황 | • 가로보 S3 도장박리(0.2×0.4) | 손상현황 | • 가로보 S3 도장박리(0.2×0.4) |
| 원 인 | • 공용중 열화, 부착력 저하 등 | 원 인 | • 공용중 열화, 부착력 저하 등 |

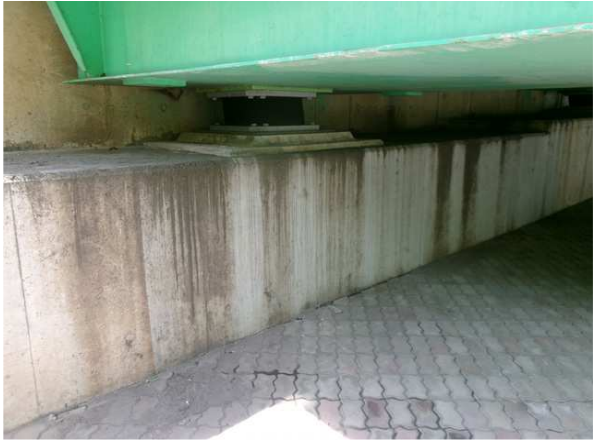
| 손상현황 | • A1 표면오염(1.0×1.5) | 손상현황 | • A1 실링재 열화 |
| 원 인 | • 신축이음 하부 우수유입 등 | 원 인 | • 공용중 열화 등 |

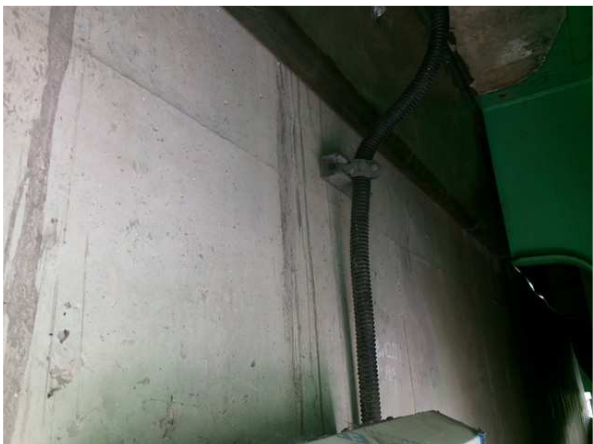
| 손상현황 | • A1 균열 보수 | 손상현황 | • A1 균열(0.3mm미만) |
| 원 인 | • - | 원 인 | • 건조수축, 거푸집 조기탈거 등 |

| 조치방안 | • - | 조치방안 | • 표면처리 |

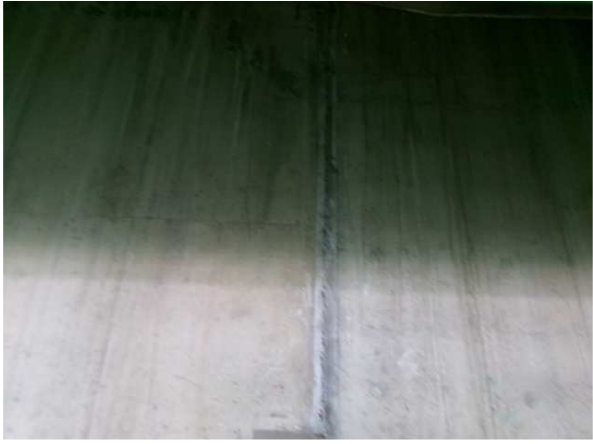
| 손상현황 | • A2 보수부 들뜸 보수 | 손상현황 | • A2 실링재 열화 |
| 원 인 | • - | 원 인 | • 공용중 열화 등 |

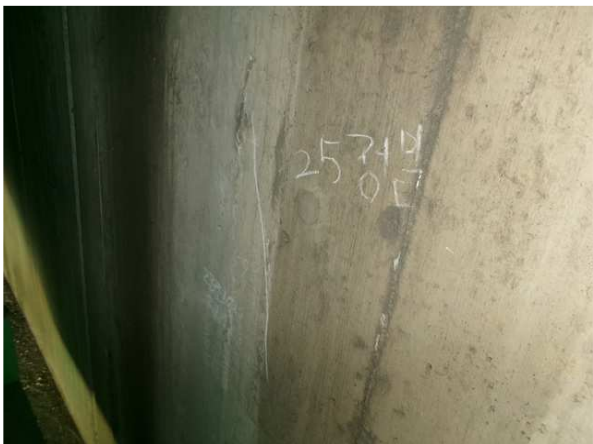
| 손상현황 | • A2 균열(0.3mm미만) | 손상현황 | • - |
| 원 인 | • 건조수축, 거푸집 조기탈거 등 | 원 인 | • - |

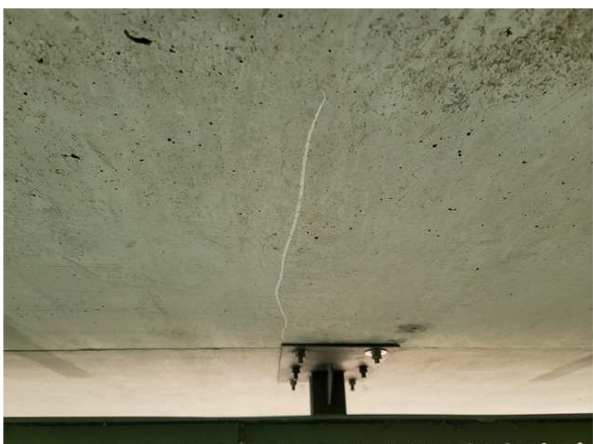
| 손상현황 | • P1 균열(0.3mm미만) | 손상현황 | • P1 균열(0.3mm이상) |
| 원 인 | • 건조수축, 거푸집 조기탈거 등 | 원 인 | • 건조수축, 거푸집 조기탈거 등 |

| 조치방안 | • 표면처리 | 조치방안 | • 주입보수 |

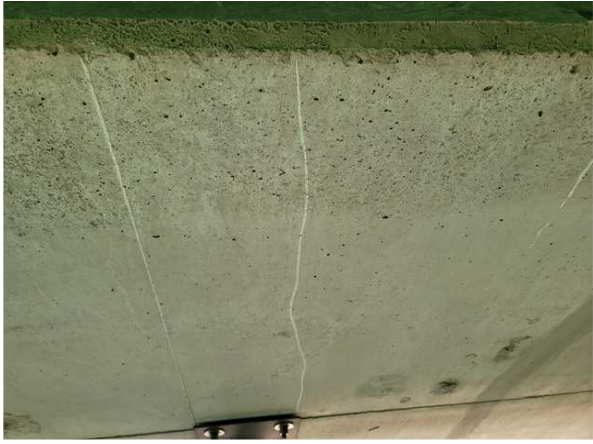
| 손상현황 | • P1 균열(0.3mm미만) | 손상현황 | • P1 망상균열(0.3mm미만) |
| 원 인 | • 건조수축, 거푸집 조기탈거 등 | 원 인 | • 건조수축, 거푸집 조기탈거 등 |

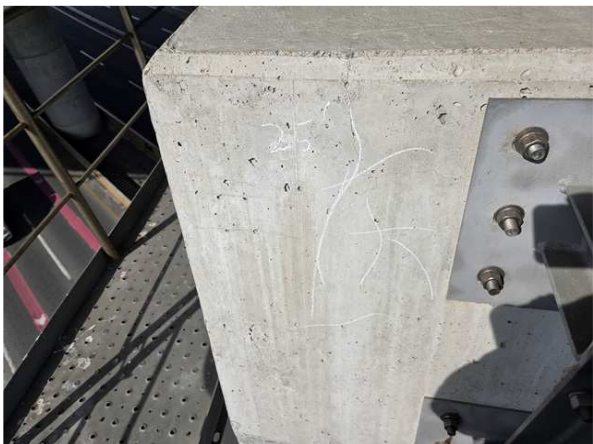
| 손상현황 | • P2 망상균열(0.3mm미만) | 손상현황 | • P2 파손(0.2×0.1) |
| 원 인 | • 건조수축, 거푸집 조기탈거 등 | 원 인 | • 외부충격 등 |

| 조치방안 | • 표면처리 | 조치방안 | • 단면보수 |

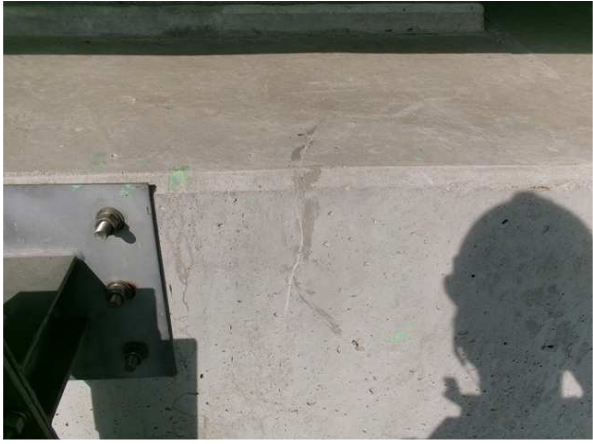
| 손상현황 | • P2 균열 보수 | 손상현황 | • P3 망상균열(0.3mm미만) |
| 원 인 | • - | 원 인 | • 건조수축, 거푸집 조기탈거 등 |

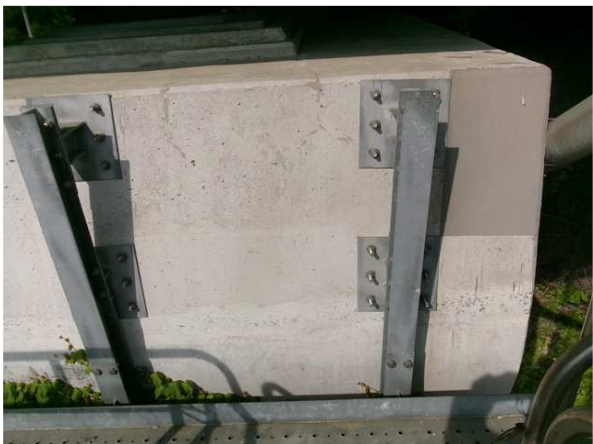
| 손상현황 | • P3 재료분리 보수 | 손상현황 | • P3 재료분리(0.5×0.7) |
| 원 인 | • - | 원 인 | • 다짐미흡, 품질관리 미흡 등 |

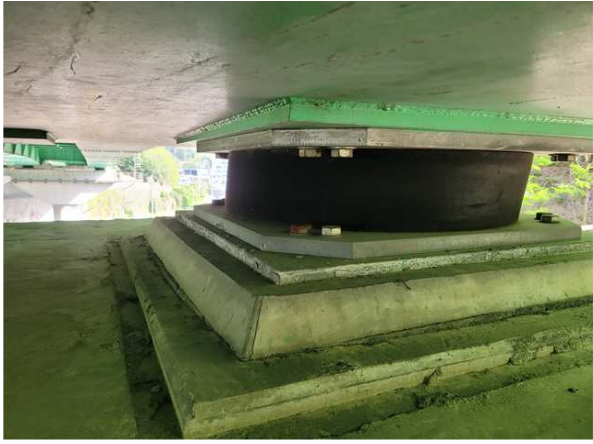
| 손상현황 | • P1-SH2 볼트 부식 | 손상현황 | • P2-SH1 몰탈 균열(0.3mm미만) |
| 원 인 | • 공용중 열화, 습기흡착 등 | 원 인 | • 건조수축, 거푸집 조기탈거 등 |

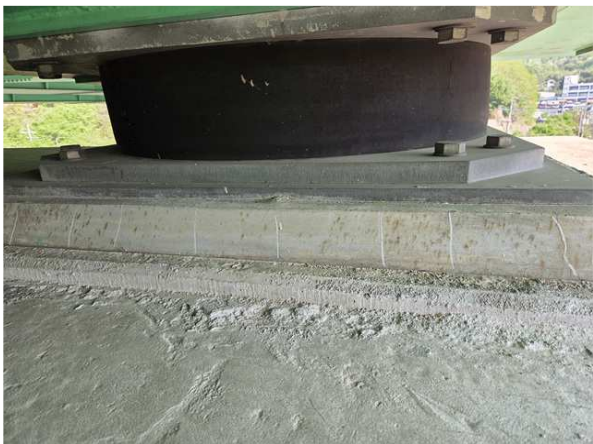
| 손상현황 | • P2-SH2 몰탈 균열(0.3mm미만) | 손상현황 | — |
| 원 인 | • 건조수축, 거푸집 조기탈거 등 | 원 인 | — |

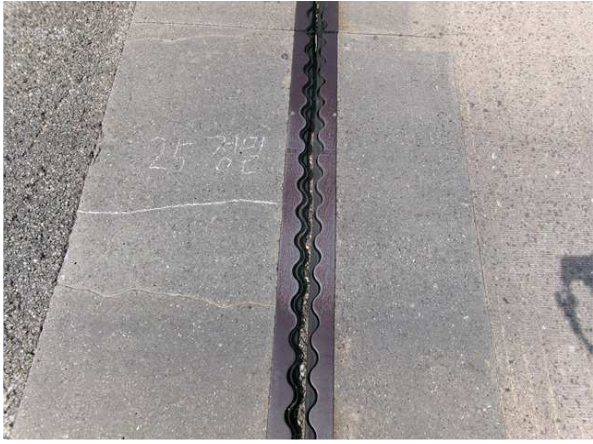
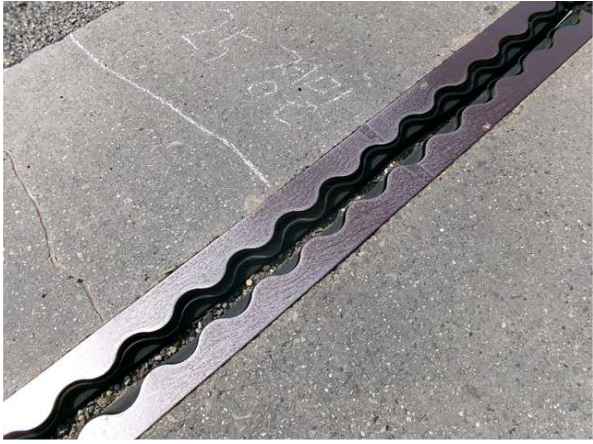
| 손상현황 | • A1 고무재 파손 | 손상현황 | • A1 고무재 파손 |
| 원 인 | • 공용기간 증가 등 | 원 인 | • 공용기간 증가 등 |

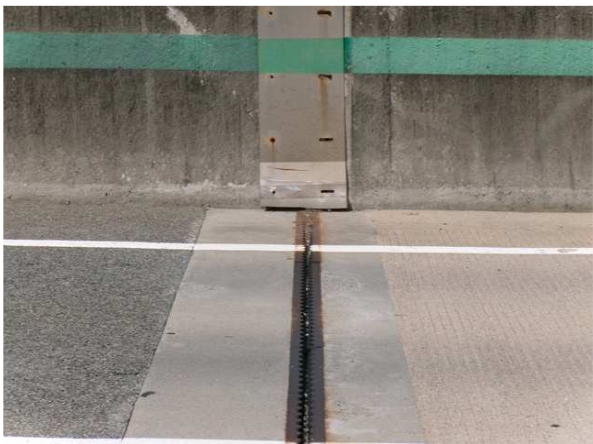
| 손상현황 | • A1 본체 토사퇴적 | 손상현황 | • A1 후타재 균열 |
| 원 인 | • 공용기간 증가 등 | 원 인 | • 공용기간 증가, 건조수축 등 |

| 조치방안 | • 정비 | 조치방안 | • 주의관찰 |

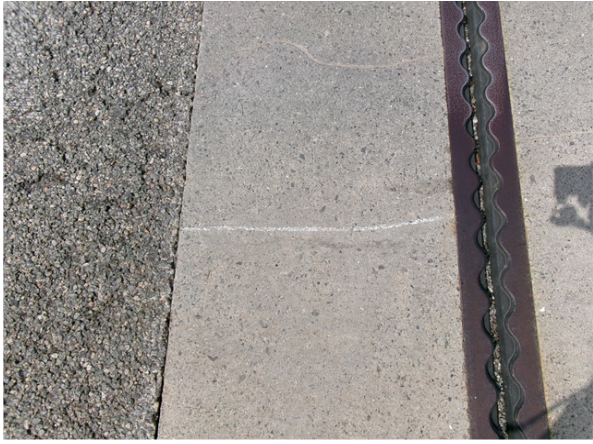
| 손상현황 | • A1 후타재 균열 | 손상현황 | • A2 고무재 파손 |
| 원 인 | • 공용기간 증가, 건조수축 등 | 원 인 | • 공용기간 증가 등 |

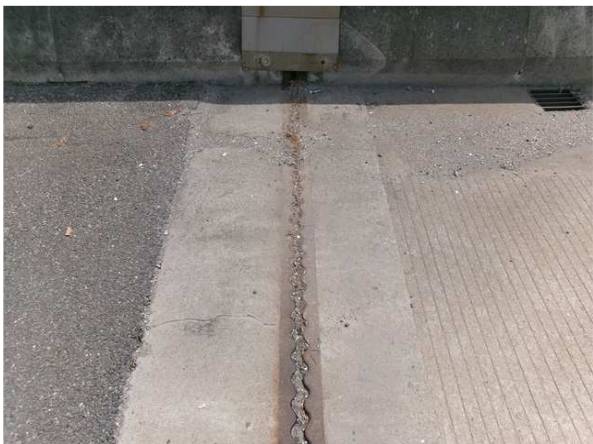
| 손상현황 | • A2 부식 | 손상현황 | • A2 차수판 볼트탈락 |
| 원 인 | • 공용기간 증가 등 | 원 인 | • 공용기간 증가, 유지관리 미흡 등 |

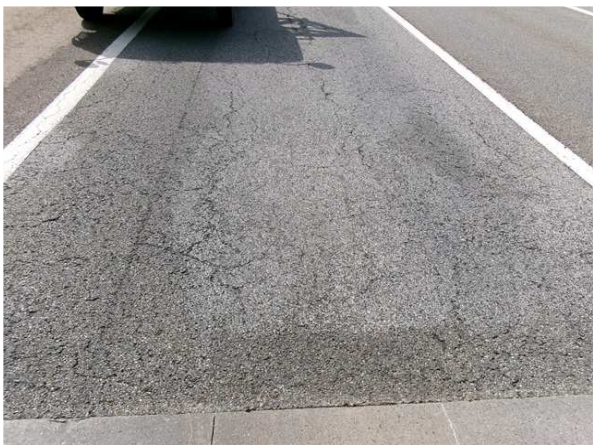
| 손상현황 | • S1 접속부 포장 망상균열(3.0×4.0) | 손상현황 | • S2 포장 균열(L=2.0m) |
| 원 인 | • 공용기간 증가, 반복윤하중 등 | 원 인 | • 공용기간 증가, 반복윤하중 등 |

| 조치방안 | • 주의관찰 | 조치방안 | • 주의관찰 |

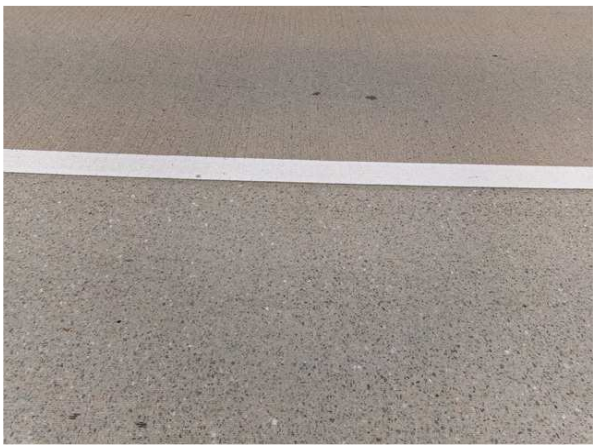
| 손상현황 | • S2 포장 균열(L=3.0m) | 손상현황 | • S3 포장 균열(L=2.0m) |
| 원 인 | • 공용기간 증가, 반복윤하중 등 | 원 인 | • 공용기간 증가, 반복윤하중 등 |

| 조치방안 | • 주의관찰 | 조치방안 | • 주의관찰 |

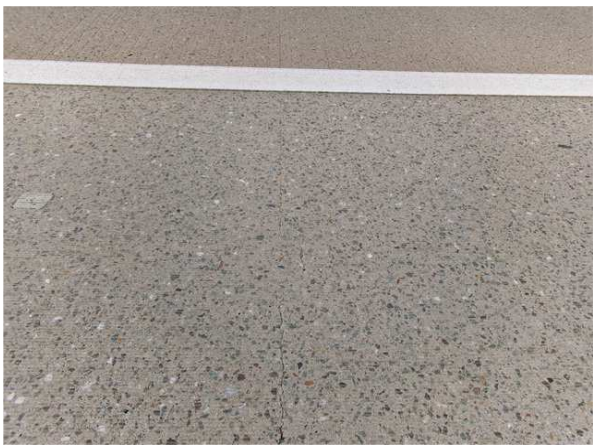
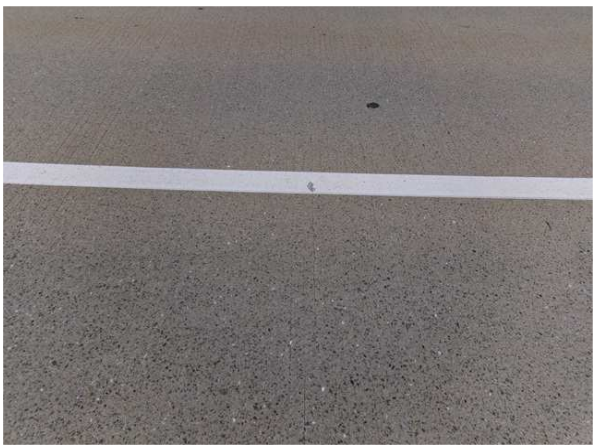
| 손상현황 | • S3 포장 균열(L=3.0m) | 손상현황 | • S3 포장 균열(L=3.0m) |
| 원 인 | • 공용기간 증가, 반복윤하중 등 | 원 인 | • 공용기간 증가, 반복윤하중 등 |

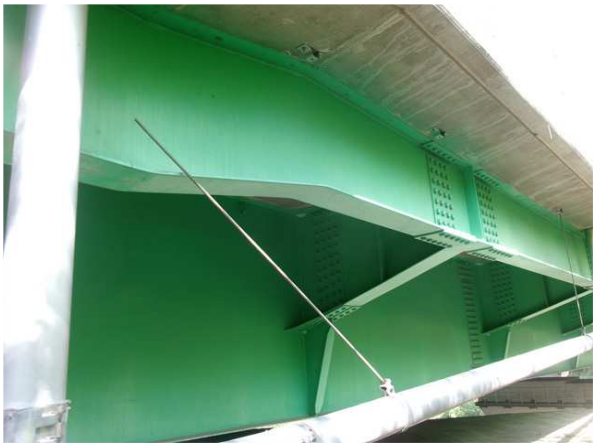
| 손상현황 | • 배수시설 S1 배수관 고정대 탈락 | 손상현황 | • 배수시설 S3 배수관 고정대 탈락 |
| 원 인 | • 체결불량 등 | 원 인 | • 체결불량 등 |

| 조치방안 | • 정비 | 조치방안 | • 정비 |

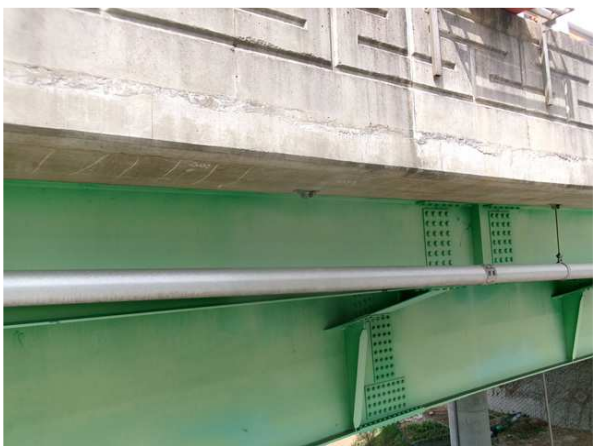
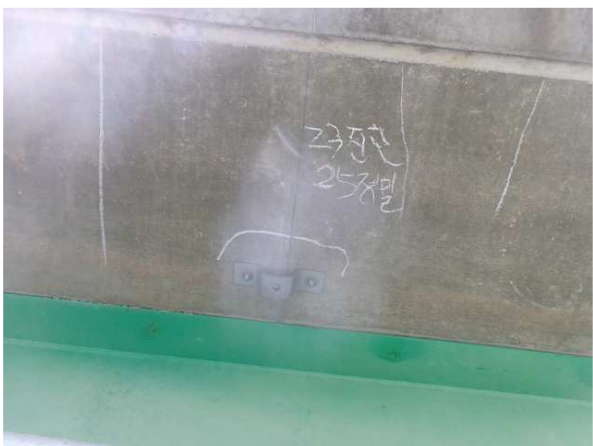
| 손상현황 | • 배수시설 S3 배수관 고정대 탈락 | 손상현황 | • 배수시설 S3 배수관 고정대 탈락 |
| 원 인 | • 체결불량 등 | 원 인 | • 체결불량 등 |

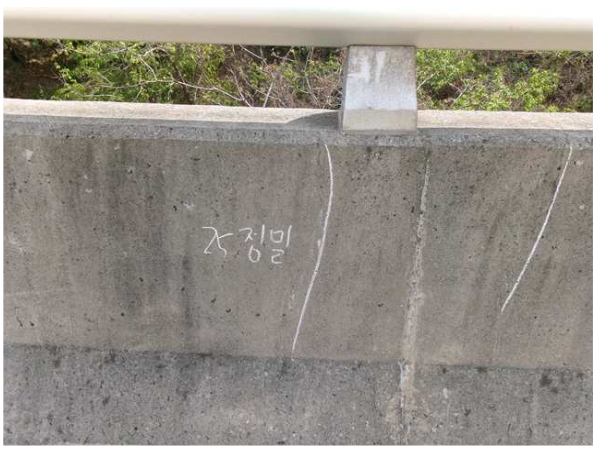
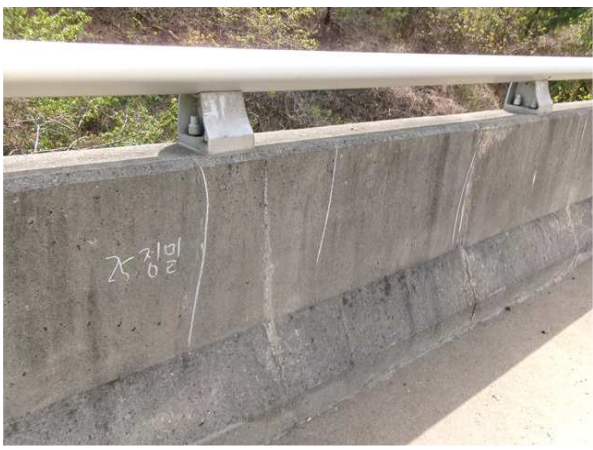
| 손상현황 | • S1 균열(0.3mm미만) | 손상현황 | • S1 균열(0.3mm미만) |
| 원 인 | • 거푸집 조기탈거, 건조수축 등 | 원 인 | • 거푸집 조기탈거, 건조수축 등 |

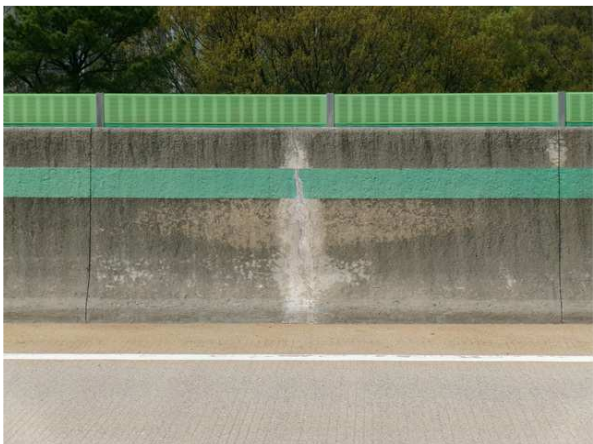
| 손상현황 | • S3 균열(0.3mm미만) | 손상현황 | • S4 균열(0.3mm미만) |
| 원 인 | • 거푸집 조기탈거, 건조수축 등 | 원 인 | • 거푸집 조기탈거, 건조수축 등 |
