## 27. 용소교(부산)

### 27.1 시설물의 개요

본 시설물은 부산광역시 기장군 기장읍 서부리 산 7-15에 위치한 교량으로 총 연장 420.0m, 폭 16.2m로 시공되어 있다.

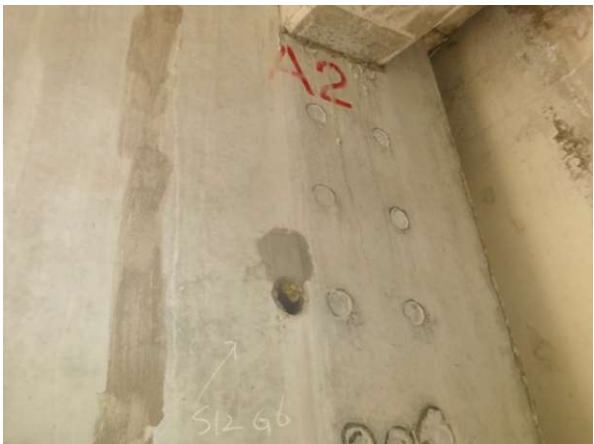
| 손상현황 | • 거더 S2-G3 파손 보수 실시 | 손상현황 | • 거더 S12-G3 파손 보수 실시 |

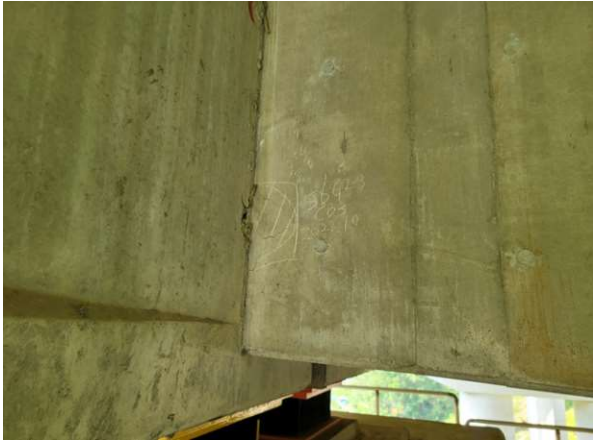
| 손상현황 | • 가로보 S2 충분리 (0.2m×0.3m) | 손상현황 | • 가로보 S6 충분리 (0.2m×0.2m) |
| 원 인 | • 응력집중, 시공초기 품질관리미흡 등 | 원 인 | • 응력집중, 시공초기 품질관리미흡 등 |

| 조치방안 | • 단면보수 | 조치방안 | • 단면보수 |

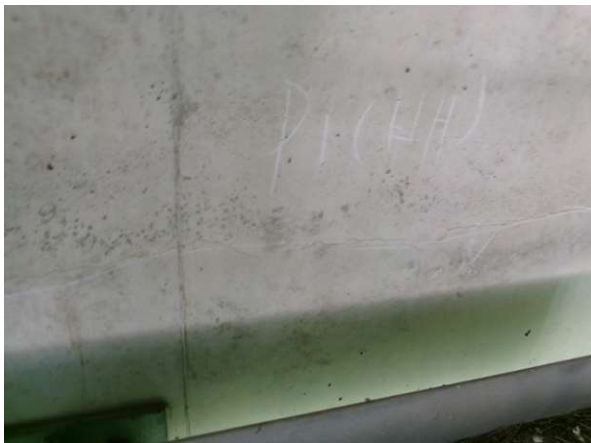
| 손상현황 | • P1 균열(0.3mm미만) |
| 원 인 | • 건조수축, 거푸집 조기탈거 등 |

| 조치방안 | • 표면처리 |

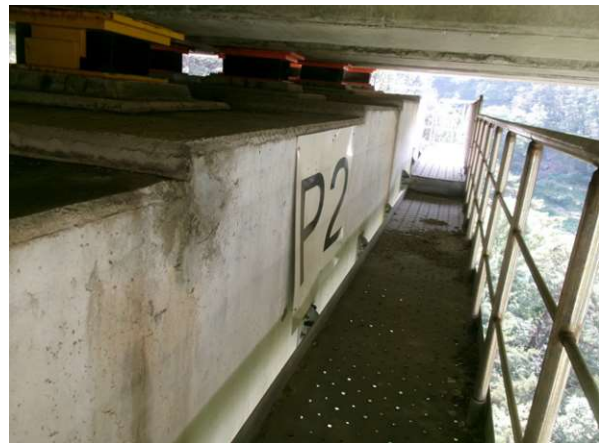
| 손상현황 | • P2 명판파손(1EA) |
| 원 인 | • 공용중 외력 등 |

| 조치방안 | • 주의관찰 |

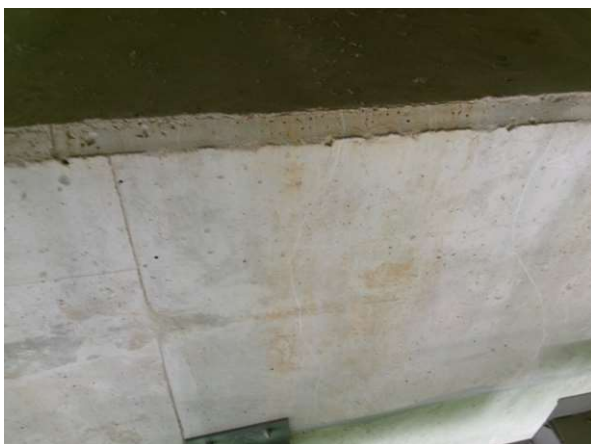
| 손상현황 | • P5 균열(0.3mm미만) |
| 원 인 | • 건조수축, 거푸집 조기탈거 등 |

| 조치방안 | • 표면처리 |

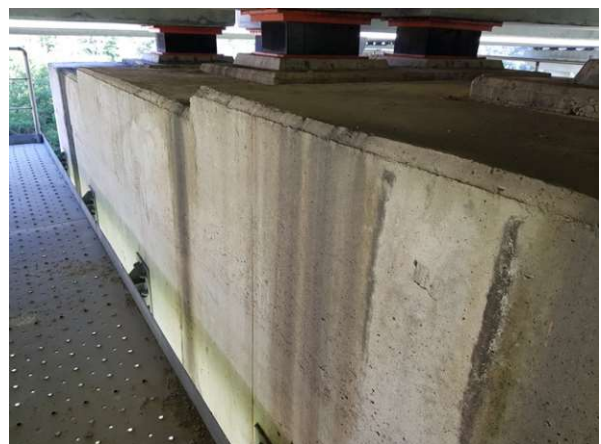
| 손상현황 | • P8 표면오염(2.5m×2.5m) |
| 원 인 | • 신축이음부 지표수 유입 등 |

| 조치방안 | • 주의관찰(신축이음 교체후 보수) |

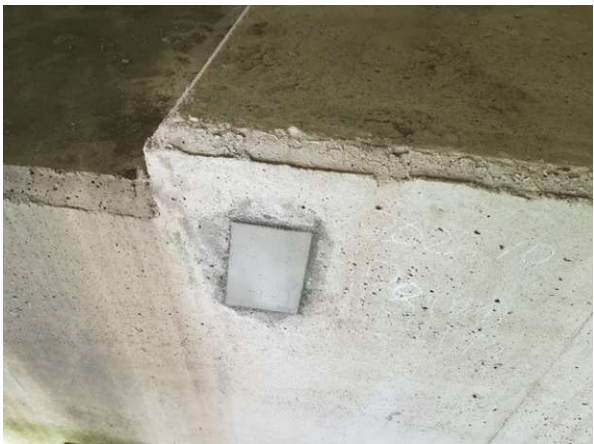
| 손상현황 | • P7 철근노출 보수 실시 | 손상현황 | • P8 파손 보수 실시 |

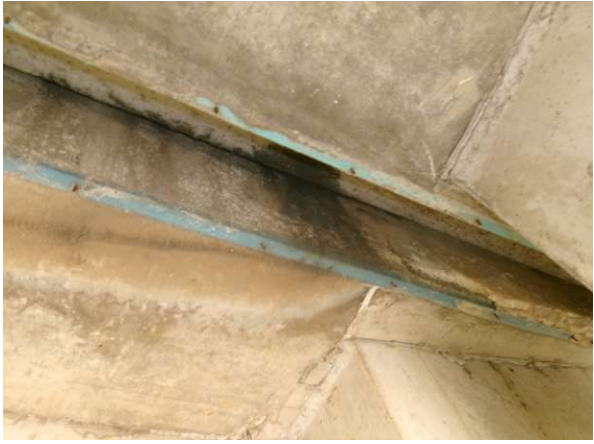
| 손상현황 | • P10 고무재 파손(L=0.5m) | 손상현황 | • P10 하부 누수(L=14.0m) |
| 원 인 | • 차량 반복통행, 장기공용 등 | 원 인 | • 차량 반복통행, 장기공용 등 |

| 조치방안 | • 신축이음 교체 | 조치방안 | • 신축이음 교체 |

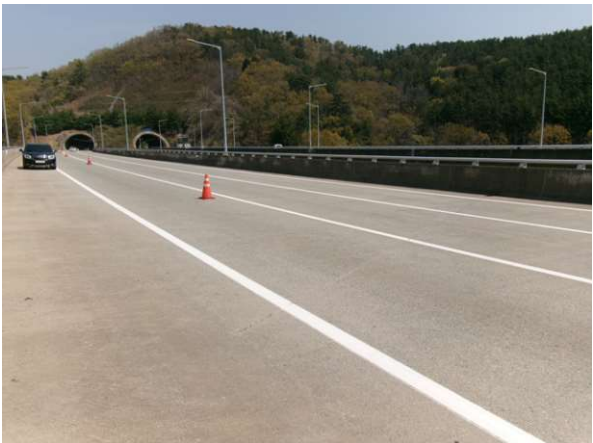
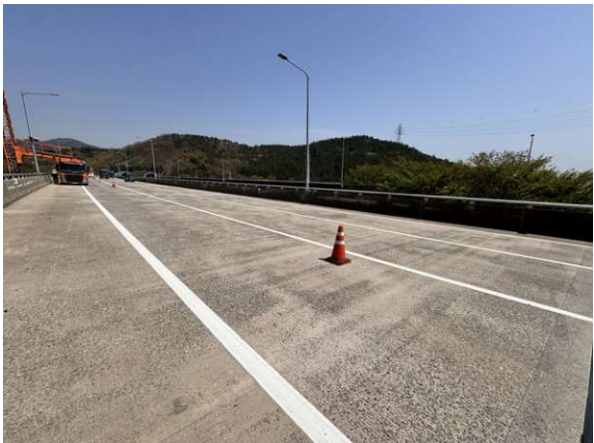
| 교면포장 상태양호 | 교면포장 상태양호 |
