## 28. 용소교(울산)

### 28.1 시설물의 개요

본 시설물은 부산광역시 기장군 기장읍 서부리 산 9-5에 위치한 교량으로 총 연장 350.0m, 폭 16.2m로 시공되어 있다.

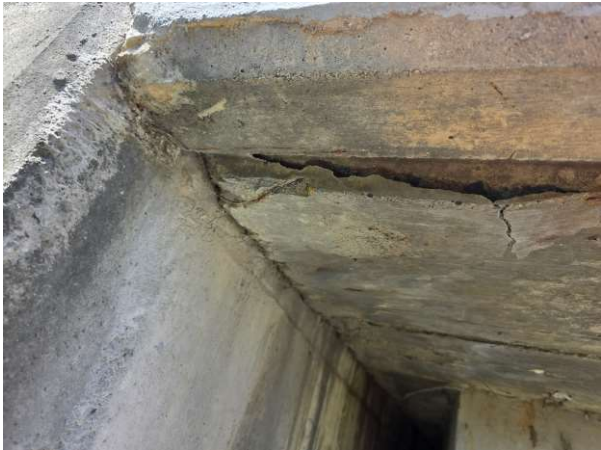
| 손상현황 | • S1 파손(0.2m×0.8m) | 손상현황 | • S4 백태(0.1m×0.2m) |
| 원 인 | • 신축 거동, 여유량 부족 | 원 인 | • 외기노출, 수분침투 |

- 바닥판하면에서 조사된 균열(0.3mm미만), 균열부백태, 백태는 캔틸레버부와 프리캐스트 콘크리트 데크플레이트에서 조사되었으며, 조사된 손상의 경우 시공시 건조수축, 온도변화 등의 재료적 특성, 균열부 수분침투 등에 의해 발생한 것으로 판단된다. 기 점검이후 일부 손상의 신규로 조사되었으나, 이는 금회 장비를 이용한 근접조사에 의한 것으로 기존 손상의 진전은 없는 상태이며, 교면포장과 연계된 누수, 열화 등은 관찰되지 않는 국부적인 손상으로 판단되므로 균열(0.3mm미만), 균열부백태, 백태는 표면처리를 실시하는 것이 요구된다.
- 파손의 경우 A1 지점부의 신장여유량 부족으로 인해 교대와의 협착이 발생하여 발생한 것으로 판단되며, 기 점검이후 손상이 소폭 진전되어 방치시 손상이 진전될 우려가 있으므로 구조물의 원활한 거동을 위하여 신장여유량 확보(바닥판 절단, 교대 흙벽 파취 등) 후 단면보수를 실시하는 것이 필요하다.

| 조치방안 | • 신장여유량 확보후 보수 | 조치방안 | • 표면처리 |

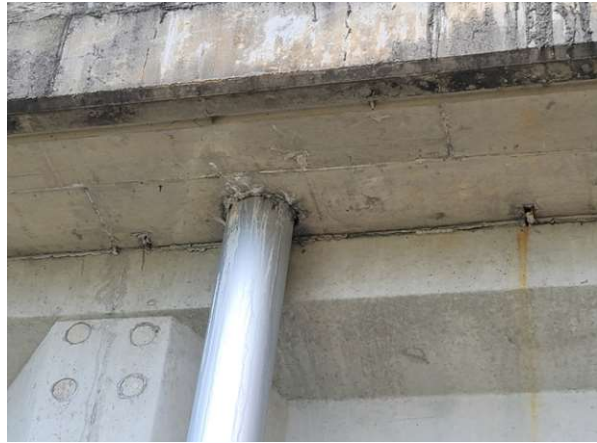
| 손상현황 | • S4 백태(0.2m×0.2m) | 손상현황 | • S6 균열(0.3mm미만) |
| 원 인 | • 외기노출, 수분침투 | 원 인 | • 건조수축, 온도변화 |

| 조치방안 | • 표면처리 | 조치방안 | • 표면처리 |

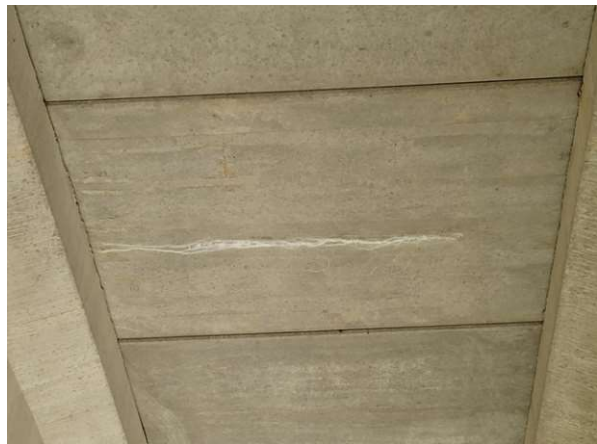
| 손상현황 | • S7 균열부백태(1.5m×0.25m) | 손상현황 | • S10 균열(0.3mm미만) |
| 원 인 | • 균열부 수분침투 | 원 인 | • 건조수축, 온도변화 |

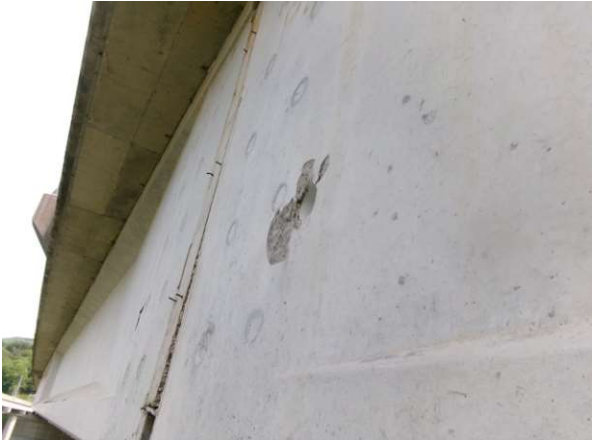
| 손상현황 | • S2-G1 파손(0.2m×0.1m) | 손상현황 | • S3-G7 배부름(0.2m×0.8m) |
| 원 인 | • 거더 거치시 시공미흡 | 원 인 | • 시공미흡, 품질관리미흡 등 |

| 조치방안 | • 단면보수 | 조치방안 | • 주의관찰 |

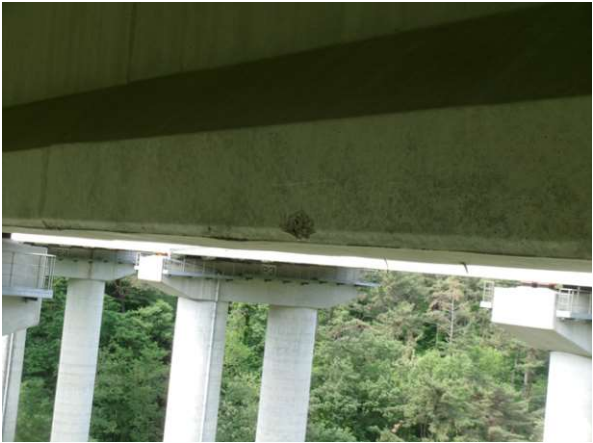
| 손상현황 | • S5-G5 파손(0.1m×0.2m) | 손상현황 | • S8-G7 균열(0.1mm/0.5m) |
| 원 인 | • 시공미흡, 외부충격 | 원 인 | • 건조수축, 온도변화 등 |

| 조치방안 | • 단면보수 | 조치방안 | • 표면처리 |

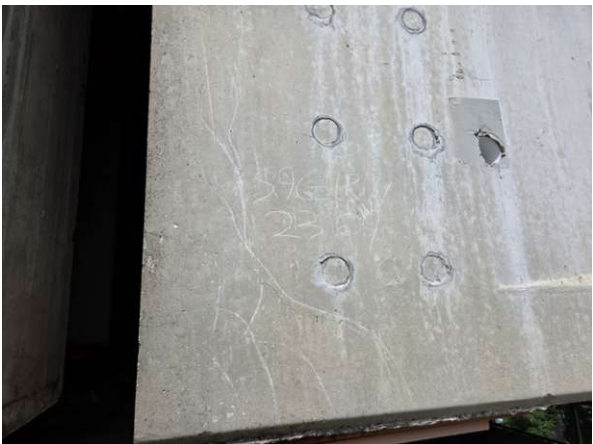
| 손상현황 | • S9-G7 망상균열(0.5m×0.5m) | 손상현황 | • 거더 S5-G2 파손 보수 실시 |
| 원 인 | • 건조수축, 온도변화 등 | 원 인 | • - |

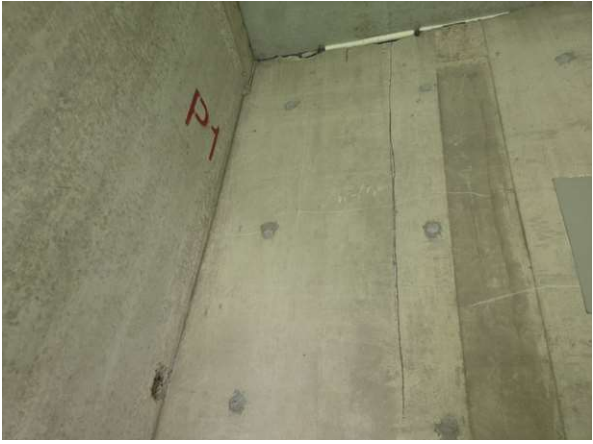
| 손상현황 | • 가로보 S2 균열(0.3mm미만) | 손상현황 | • 가로보 S2 백태(0.1m×0.3m) |
| 원 인 | • 시공초기 온도변화 및 건조수축 등 | 원 인 | • 열화부 수분침투 |

| 조치방안 | • 표면처리 | 조치방안 | • 표면처리 |

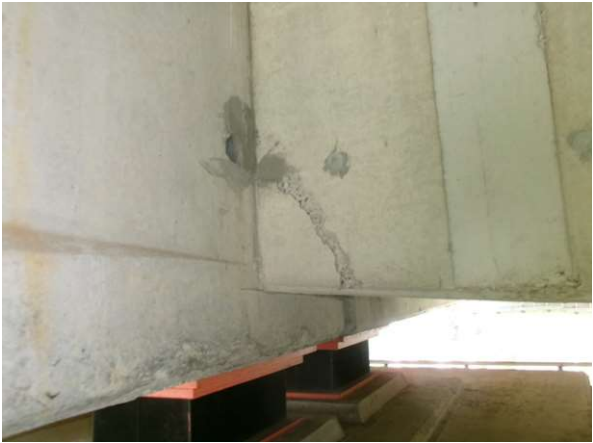
| 손상현황 | • 가로보 S2 층분리(0.4m×0.4m) | 손상현황 | • 가로보 S6 배부름(1.0m×1.0m) |
| 원 인 | • 응력집중, 품질관리미흡 | 원 인 | • 시공미흡, 품질관리미흡 |

| 조치방안 | • 단면보수 | 조치방안 | • 주의관찰 |

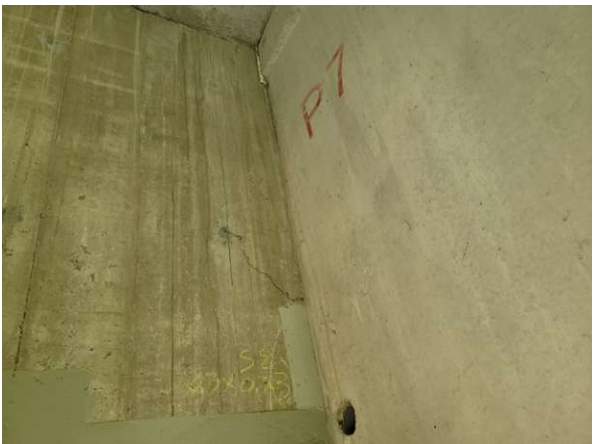
| 손상현황 | • 가로보 S8 층분리(0.1m×0.3m) | 손상현황 | • 가로보 S2 박락 및 철근노출 보수 실시 |
| 원 인 | • 응력집중, 품질관리미흡 | 원 인 | • - |

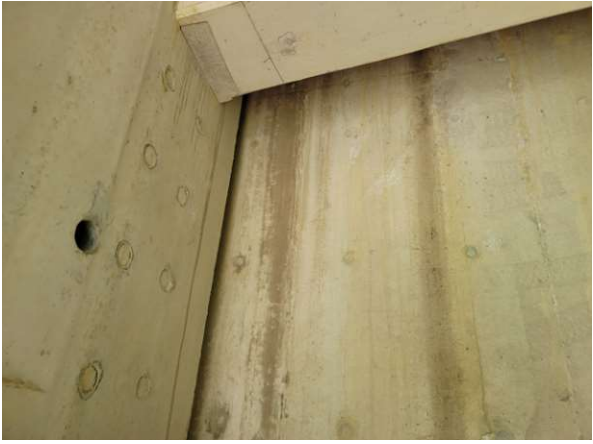
| 손상현황 | • 교대 A1 구체 망상균열(0.3mm미만) | 손상현황 | • 교대 A1 보수부 들뜸(0.1m×2.5m) |
| 원 인 | • 건조수축, 온도변화 | 원 인 | • 신축거동, 여유량 부족 |

| 조치방안 | • 표면처리 | 조치방안 | • 신장여유량 확보 후 보수 |

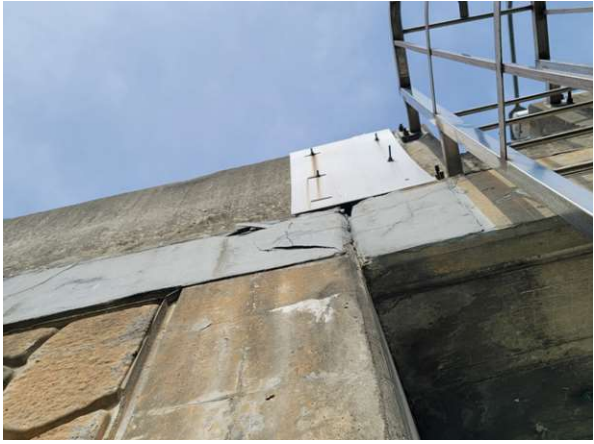
지점(A1) 바닥판은 점검일 현재 신장 여유량의 부족으로 교대(A1) 흥벽과 바닥판 캔틸레버(우)가 협착되어 파손 및 흥벽 우측 보수부 들뜸이 발생하였으며, 구조물의 원활한 신축거동을 할 수 있도록 지점(A1) 신장여유량 확보 후 손상부에 대한 보수가 요구된다.

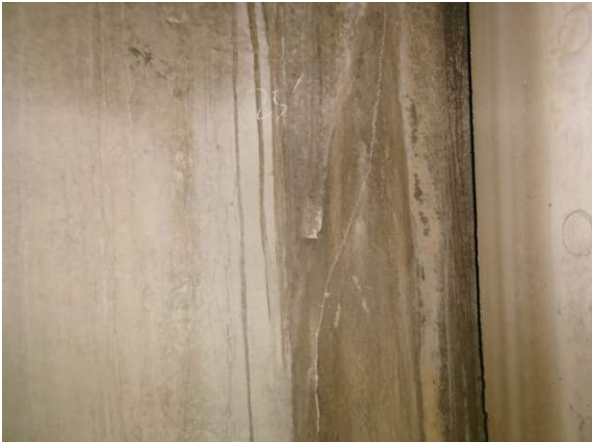
| 손상현황 | • 교대 A2 구체 균열(0.3mm미만) | 손상현황 | • 교대 A2 홍벽 백태(0.1m×0.6m) |
| 원 인 | • 건조수축, 온도변화 | 원 인 | • 수분접촉, 신축이음부 누수 |

| 조치방안 | • 표면처리 | 조치방안 | • 표면처리 |

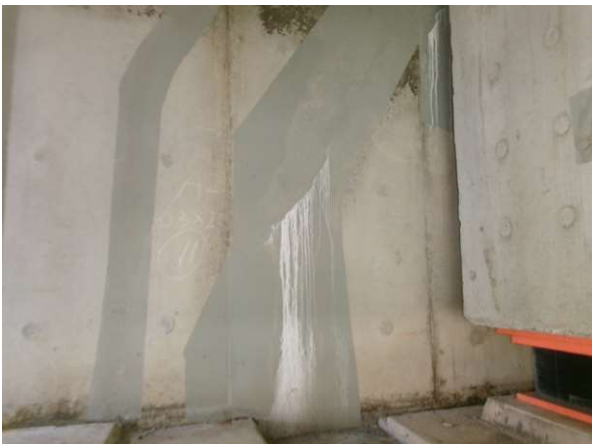
| 손상현황 | • 교대 A2 홍벽 균열부백태(2.5m×0.25m) | 손상현황 | • 교대 A2 구체 철근노출 보수 실시 |
| 원 인 | • 균열부 수분접촉, 신축이음부 누수 | 원 인 | • - |

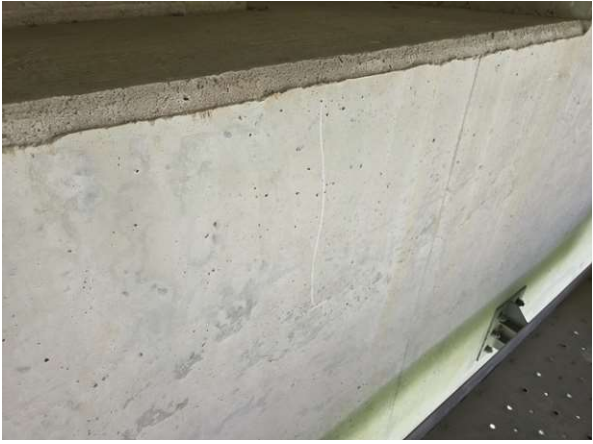
| 손상현황 | • P1 균열(0.3mm미만) | 손상현황 | • P3 균열(0.3mm미만) |
| 원 인 | • 건조수축, 거푸집 조기탈거 등 | 원 인 | • 건조수축, 거푸집 조기탈거 등 |

| 조치방안 | • 표면처리 | 조치방안 | • 표면처리 |

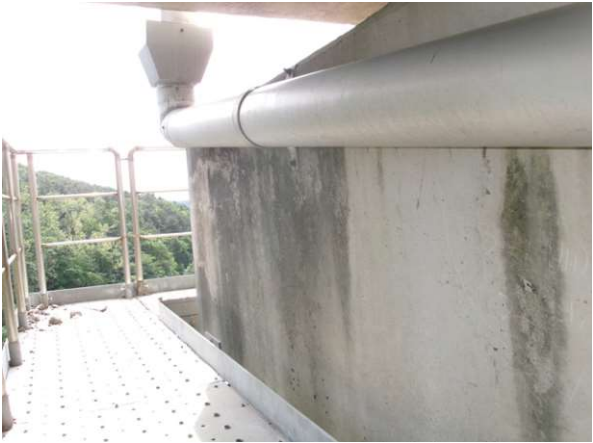
| 손상현황 | • P3 표면오염(1.5m×1.0m) | 손상현황 | • P6 철근노출(0.1m×0.1m) |
| 원 인 | • 신축이음부 지표수 유입 등 | 원 인 | • 피복부족, 시공미흡 등 |

| 조치방안 | • 주의관찰(신축이음 교체후 보수) | 조치방안 | • 단면보수(방청) |

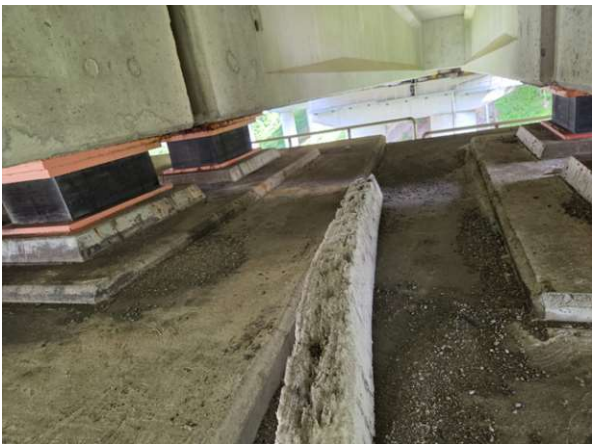
| 손상현황 | • P8 체수흔적(0.5m×2.0m×6EA) | 손상현황 | • P9 균열(0.3mm미만) |
| 원 인 | • 신축이음부 지표수 유입 등 | 원 인 | • 건조수축, 거푸집 조기탈거 등 |

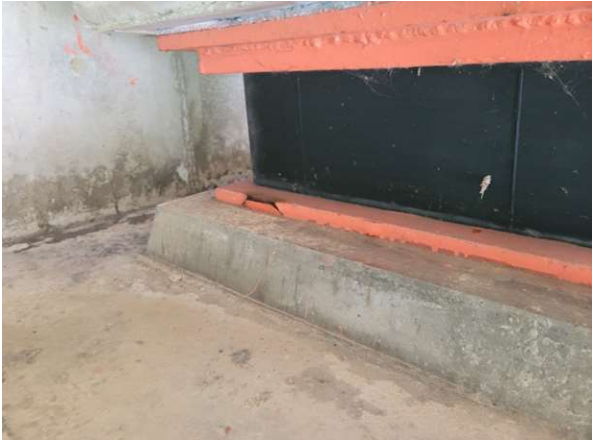
| 손상현황 | • A1-SH2 도장박리 (0.1m×0.1m) | 손상현황 | • A1-SH4 스토퍼 밀착(1EA) |
| 원 인 | • 우수유입, 외기노출, 공용기간 경과 등 | 원 인 | • 시공미흡, 시공오차 |

| 조치방안 | • 재도장 | 조치방안 | • 주의관찰 |

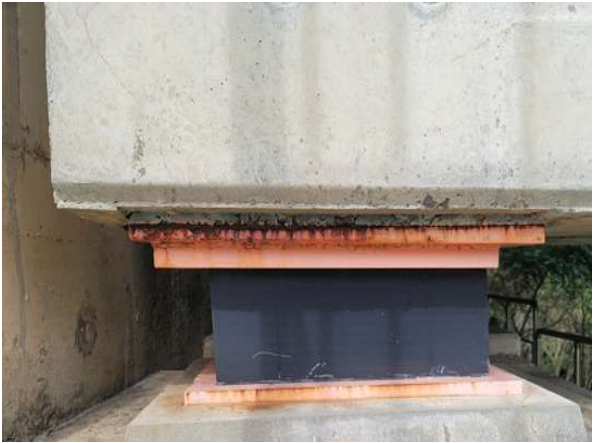
| 손상현황 | • A1-SH7 플레이트 부식(1EA) | 손상현황 | • A2-SH4 플레이트 부식(4EA) |
| 원 인 | • 우수유입, 외기노출, 공용기간 경과 등 | 원 인 | • 우수유입, 외기노출, 공용기간 경과 등 |

| 조치방안 | • 재도장 | 조치방안 | • 재도장 |

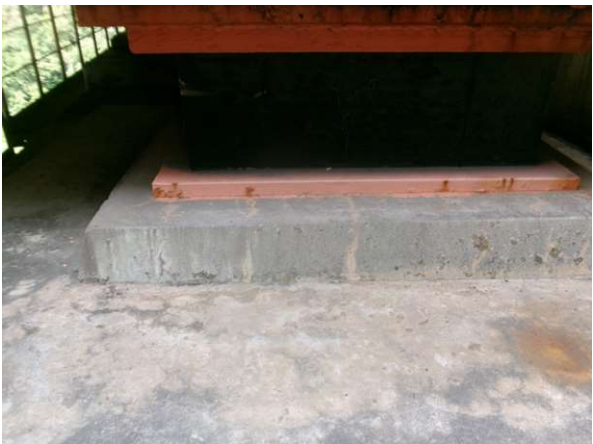
| 손상현황 | • A2-SH7 무수축물탈 균열(0.3mm미만) | 손상현황 | • P1-SH7(A1) 스토퍼 변형 |
| 원 인 | • 건조수축, 거푸집 조기탈거 등 | 원 인 | • 시공미흡, 시공오차, |

| 조치방안 | • 표면처리 | 조치방안 | • 주의관찰 |

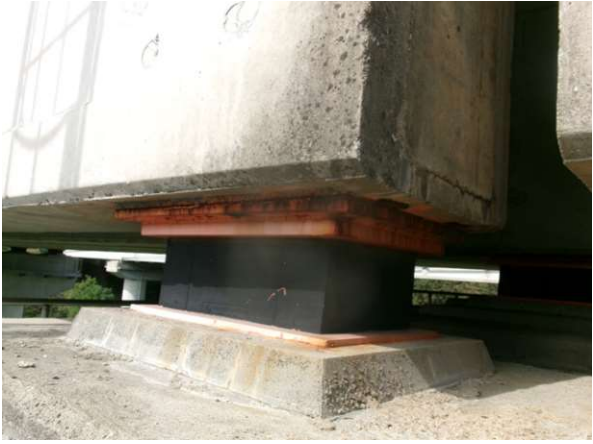
| 손상현황 | • P3-SH7(A1) 플레이트 부식(14EA) | 손상현황 | • P4-SH7(A2) 반침콘크리트 균열(0.3mm미만) |
| 원 인 | • 우수유입, 외기노출, 공용기간 경과 등 | 원 인 | • 건조수축, 거푸집 조기탈거 등 |

| 조치방안 | • 채도장 | 조치방안 | • 표면처리 |

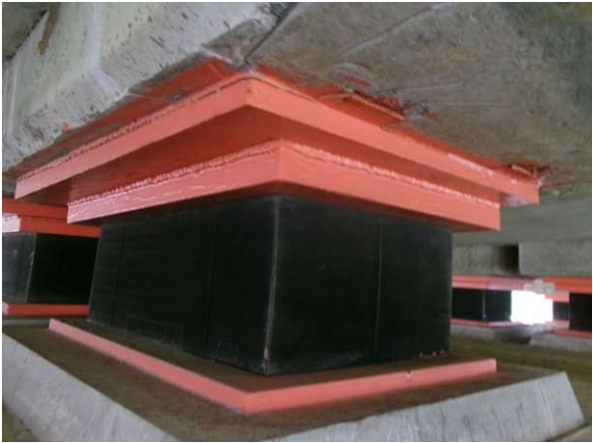
| 손상현황 | • P5-SH5(A1) 탄성패드 들뜸(1EA) | 손상현황 | • P5-SH7(A1) 무수축물탈 균열(0.3mm미만) |
| 원 인 | • 시공미흡, 신축거동 | 원 인 | • 건조수축, 거푸집 조기탈거 등 |

| 조치방안 | • 주의관찰 | 조치방안 | • 표면처리 |

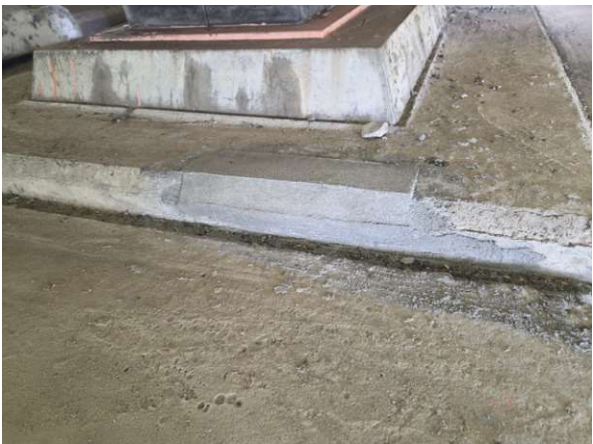
| 손상현황 | • 교량반침 P8-SH6(A1) 반침콘크리트<br>바락 및 철근노출 보수실시 | 손상현황 | • 교량반침 P7-SH4(A1) 반침콘크리트<br>파손 보수실시 |

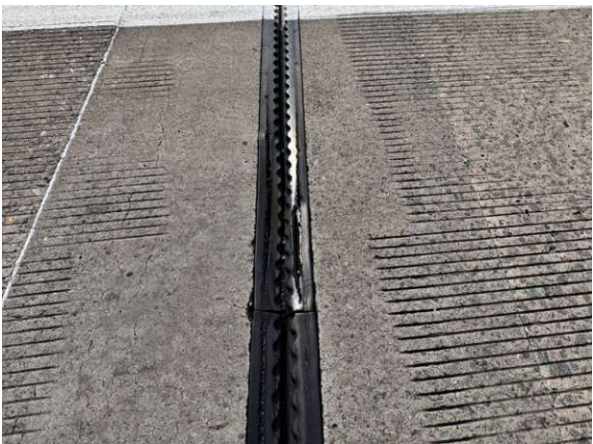
| 손상현황 | • A1 고무재 파손(L=3.5m) | 손상현황 | • A1 후타재 망상균열(0.3mm미만, 0.4m×7.0m) |
| 원 인 | • 차량 반복통행, 장기공용 등 | 원 인 | • 건조수축, 차량 윤하중 등 |

| 조치방안 | • 신축이음 교체 | 조치방안 | • 주의관찰 |

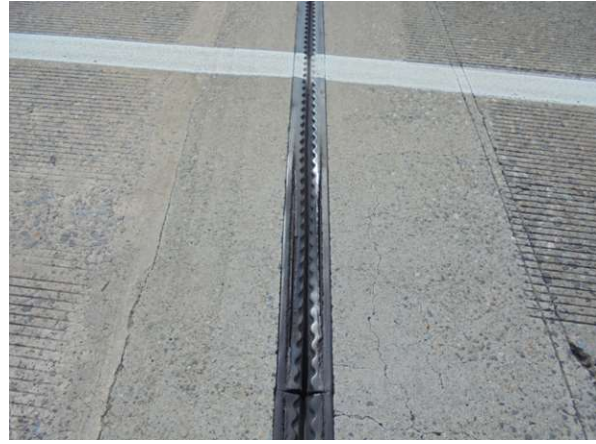
| <ul style="list-style-type: none"> <li>• A1 후타재 파손(0.3m×0.8m)</li> </ul> | <ul style="list-style-type: none"> <li>• A2 고무재 파손(L=7.0m)</li> </ul> |

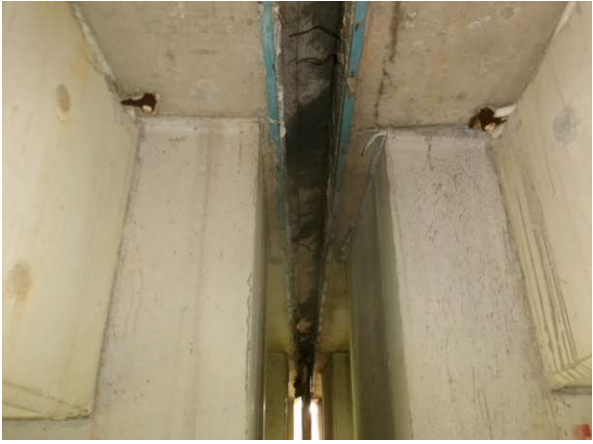
| 손상현황 | • P3 하부 누수(L=13.0m) | 손상현황 | • P6 본체 부식(L=2.0m) |
| 원 인 | • 차량 반복통행, 장기공용 등 | 원 인 | • 외기노출, 우수유입, 장기공용 등 |

| 조치방안 | • 신축이음 교체 | 조치방안 | • 주의관찰 |

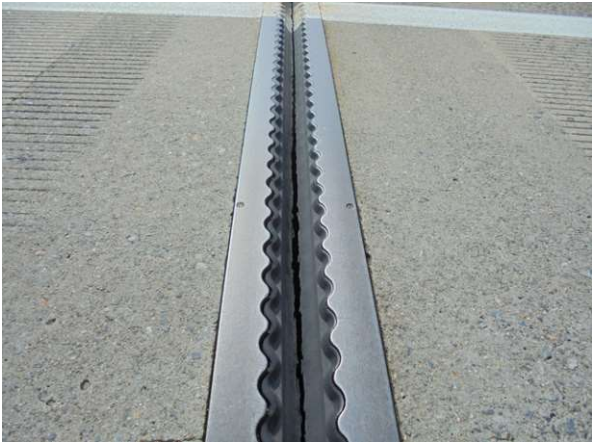
| 손상현황 | • P8 고무재 파손(L=13.0m) | 손상현황 | • P8 유간 토사퇴적(L=2.0m) |
| 원 인 | • 차량 반복통행, 장기공용 등 | 원 인 | • 비산먼지 등 |

| 조치방안 | • 신축이음 교체 | 조치방안 | • 정비(청소) |

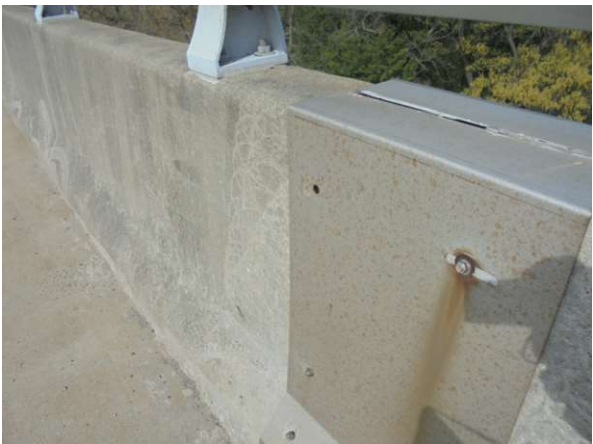
| 손상현황 | • P8 차수판 볼트탈락(1EA) | 손상현황 | • P8 차수판 실링재 탈락(L=0.6m) |
| 원 인 | • 시공미흡, 신축거동 | 원 인 | • 신축거동, 장기공용 |

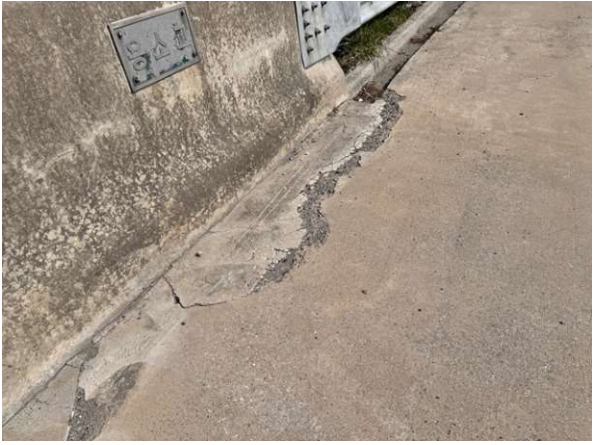
| 손상현황 | • S1 접속부 포장 파손(2.5m×0.5m) | 손상현황 | • S1 포장 망상균열(3.5m×5.0m) |
| 원 인 | • 시공미흡, 차량 윤하중 등 | 원 인 | • 건조수축, 차량 윤하중 등 |

| 조치방안 | • 주의관찰 | 조치방안 | • 주의관찰 |

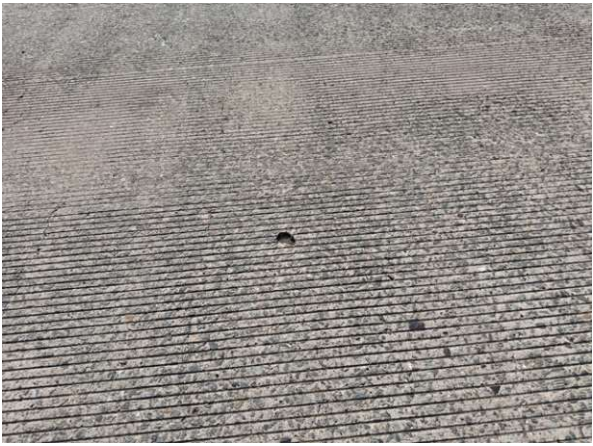
| 손상현황 | • S3 포장 패임(0.1m×0.1m) | 손상현황 | • S5 포장 균열(L=7.0m) |
| 원 인 | • 시공미흡, 차량 윤하중 등 | 원 인 | • 건조수축, 차량 윤하중 등 |

| 조치방안 | • 주의관찰 | 조치방안 | • 주의관찰 |

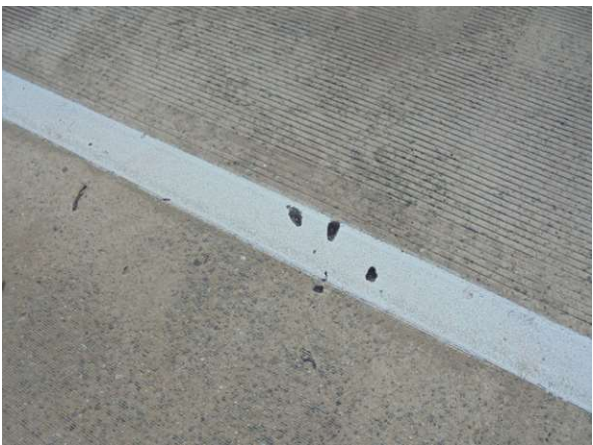
| 손상현황 | • S7 포장 패임(0.1m×0.1m×2EA) | 손상현황 | • S10 접속부 포장 파손(0.1m×0.5m) |
| 원 인 | • 시공미흡, 차량 윤하중 등 | 원 인 | • 시공미흡, 차량 윤하중 등 |

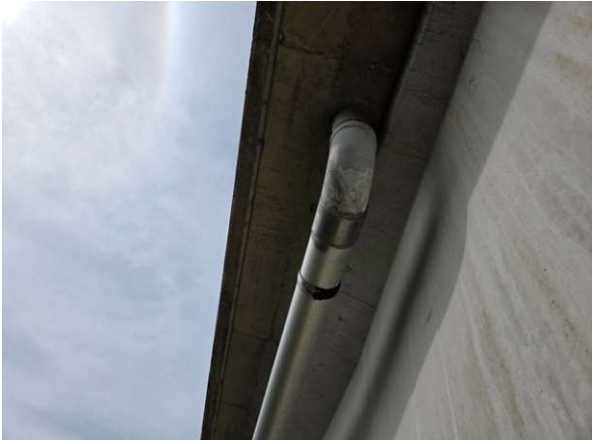
| 손상현황 | • S1 배수관 부식(1EA) | 손상현황 | • S2 배수관 부식(1EA) |
| 원 인 | • 공용기간 증가, 노후화 등 | 원 인 | • 공용기간 증가, 노후화 등 |

| 조치방안 | • 주의관찰 | 조치방안 | • 주의관찰 |

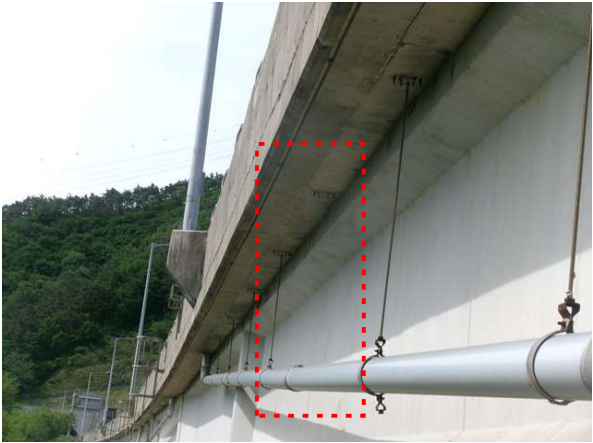
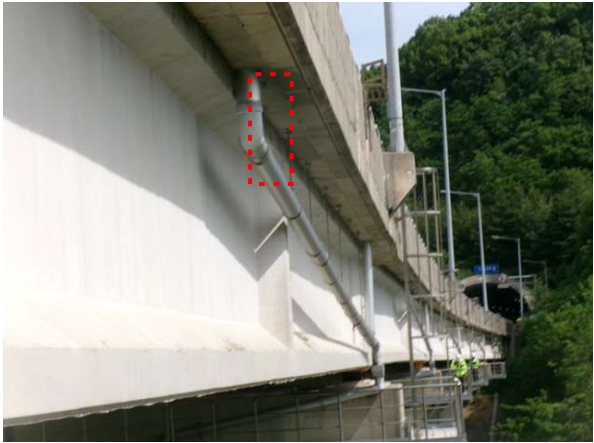
| 손상현황 | • S5 배수관 고정대 탈락(1EA) | 손상현황 | • S5 배수관 고정대 탈락(1EA) |
| 원 인 | • 공용기간 증가, 노후화 등 | 원 인 | • 공용기간 증가, 노후화 등 |

| 조치방안 | • 정비 | 조치방안 | • 정비 |

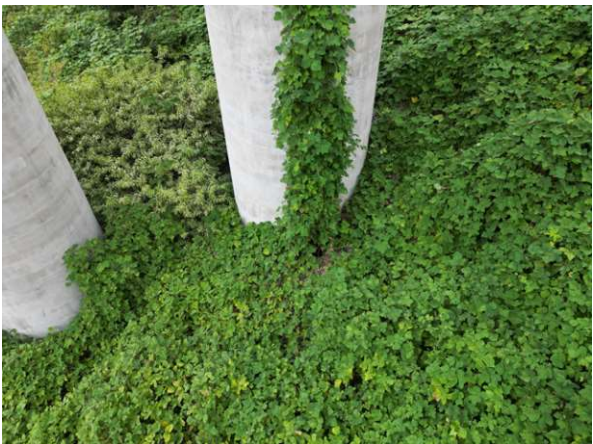
| 손상현황 | • P8 배수관 길이부족(1EA) | 손상현황 | • S10 배수구 막힘 보수(정비) 실시 |
| 원 인 | • 시공미흡 | 원 인 | • - |

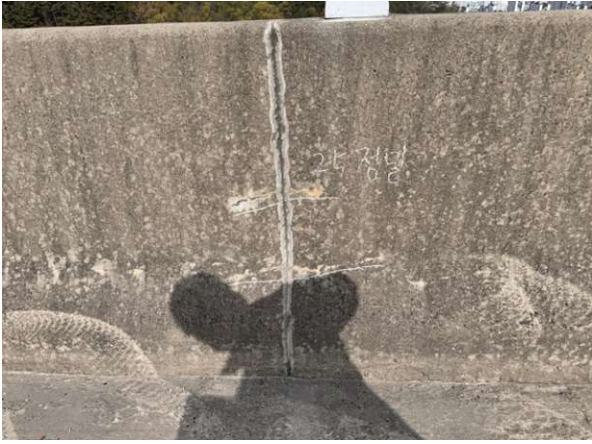
| 손상현황 | • S1 방호벽 균열(0.3mm미만) | 손상현황 | • S3 방호벽 균열부백태(0.7m×0.25m) |
| 원 인 | • 건조수축, 거푸집 조기탈거 등 | 원 인 | • 우수유입, 수분침투 등 |

| 조치방안 | • 표면처리 | 조치방안 | • 표면처리 |

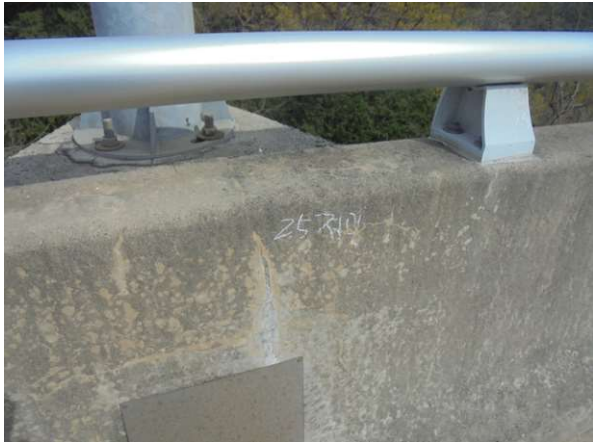
| 손상현황 | • S6 중분대 균열(0.3mm미만) | 손상현황 | • S9 방호벽 균열(0.3mm미만) |
| 원 인 | • 건조수축, 거푸집 조기탈거 등 | 원 인 | • 건조수축, 거푸집 조기탈거 등 |

| 조치방안 | • 표면처리 | 조치방안 | • 표면처리 |

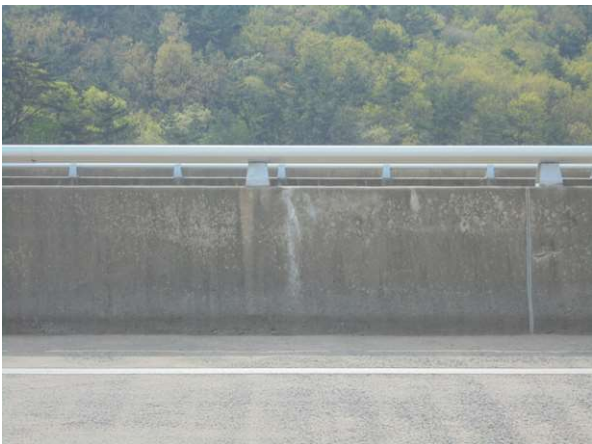
| 손상현황 | • S9 중분대 균열부백태(0.6m×0.25m) | 손상현황 | • S3 방호벽 재료분리 보수 실시 |
| 원 인 | • 우수유입, 수분침투 등 | 원 인 | • - |

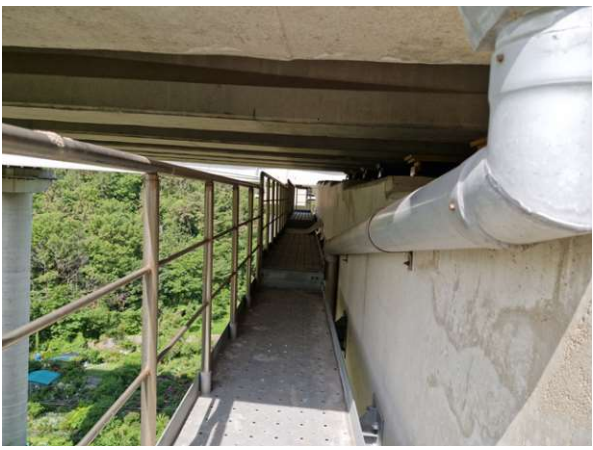
| 손상현황 | • P9 점검통로 상태양호 | 손상현황 | • P4 점검통로 브라켓 및 앵커 상태양호 |
