## 29. 용소천교(부산)

### 29.1 시설물의 개요

본 시설물은 부산광역시 기장군 장안읍 용소리에 위치한 교량으로 총 연장 300.0m, 폭 15.75m로 시공되어 있다.

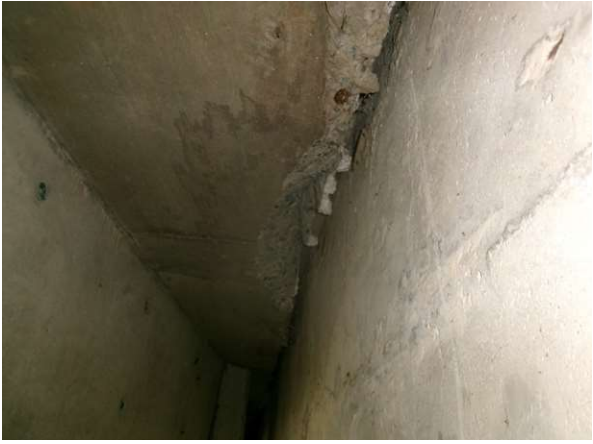
| 손상현황 | • S1 파손(0.2m×0.3m) | 손상현황 | • S2 백태(1.0m×1.0m) |
| 원 인 | • 신축 거동, 진동 및 마찰 | 원 인 | • 지표수유입, 수분침투 |

| 조치방안 | • 단면보수 | 조치방안 | • 표면처리 |

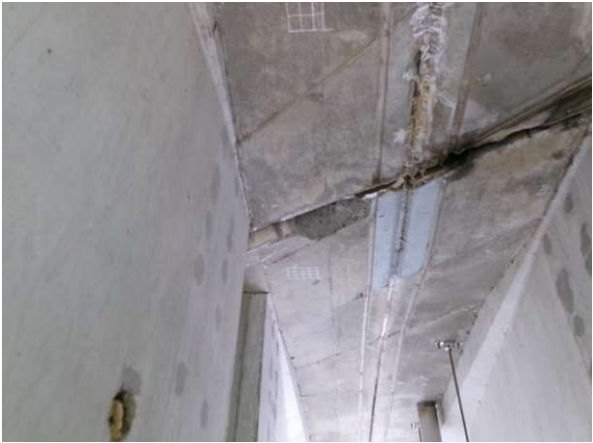
| 손상현황 | • S1 파손(0.5m×0.3m) | 손상현황 | • S5 보수부 백태(0.2m×1.0m) |
| 원 인 | • 신축 거동, 진동 및 마찰 | 원 인 | • 지표수유입, 수분침투 |

| 조치방안 | • 단면보수 | 조치방안 | • 표면처리 |

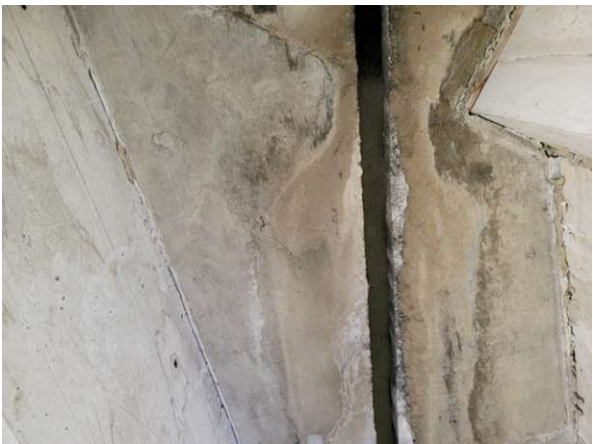
| 손상현황 | • S5 층분리(0.3m×0.3m) | 손상현황 | • S10 표면오염(0.5m×0.3m) |
| 원 인 | • 신축 거동, 진동 및 마찰 | 원 인 | • 신축이음부 지표수 유입 |

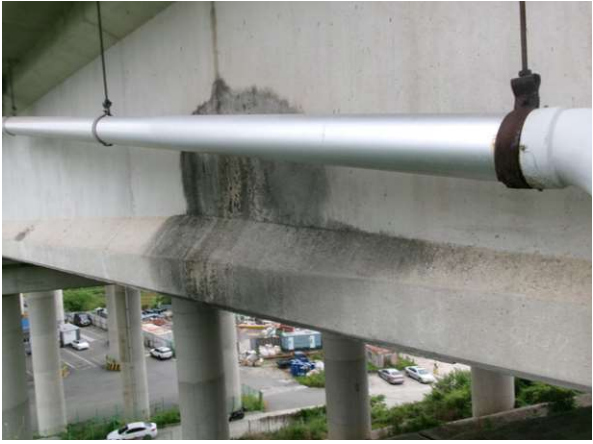
| 손상현황 | • S1-G7 표면오염 (2.0m×1.5m) | 손상현황 | • S4-G7 표면오염 (0.6m×1.0m) |
| 원 인 | • 유공관 길이부족 | 원 인 | • 유공관 길이부족 |

| 조치방안 | • 유공관 길이연장 후 표면처리 | 조치방안 | • 유공관 길이연장 후 표면처리 |

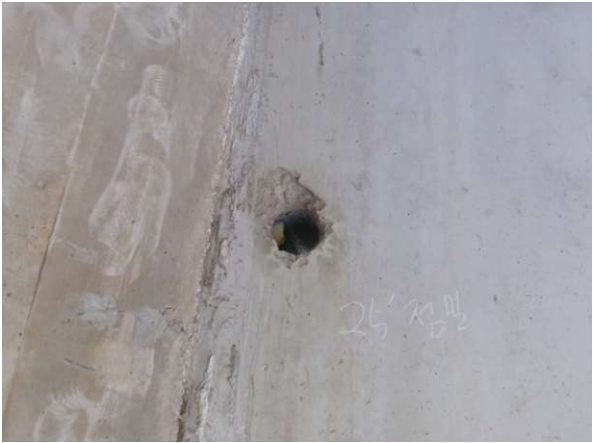
| 손상현황 | • S4-G7 파손 (0.1m×0.1m) | 손상현황 | • S5-G4 층분리 (0.1m×0.3m) |
| 원 인 | • 거더 거치시 시공미흡 | 원 인 | • 시공미흡, 장기공용, 신축거동 |

| 조치방안 | • 단면보수 | 조치방안 | • 단면보수 |

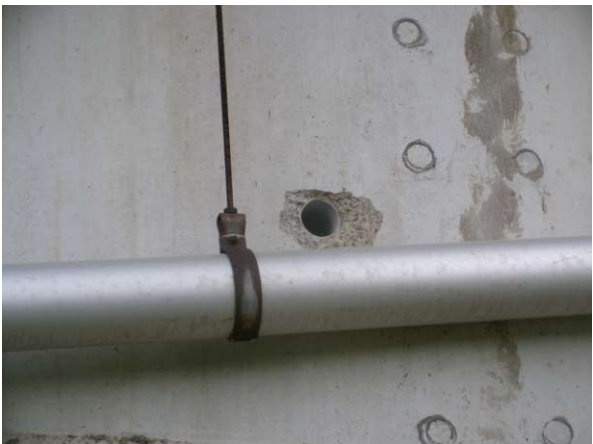
| 손상현황 | • S7-G7 파손 (0.2m×0.2m) | 손상현황 | • S8-G7 표면오염 (0.8m×0.4m) |
| 원 인 | • 거더 거치시 시공미흡 | 원 인 | • 유공관 길이부족 |

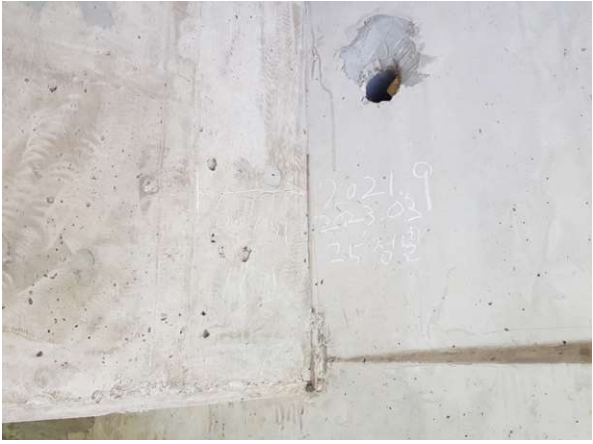
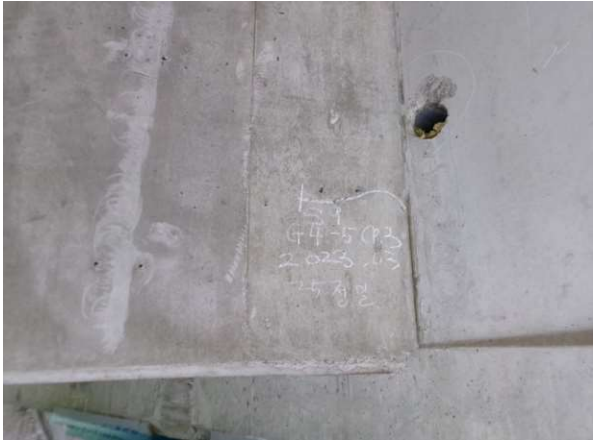
| 손상현황 | • 가로보 S4 균열(0.3mm미만) | 손상현황 | • 가로보 S9 균열(0.3mm미만) |
| 원 인 | • 시공초기 온도변화 및 건조수축 등 | 원 인 | • 시공초기 온도변화 및 건조수축 등 |

| 조치방안 | • 표면처리 | 조치방안 | • 표면처리 |

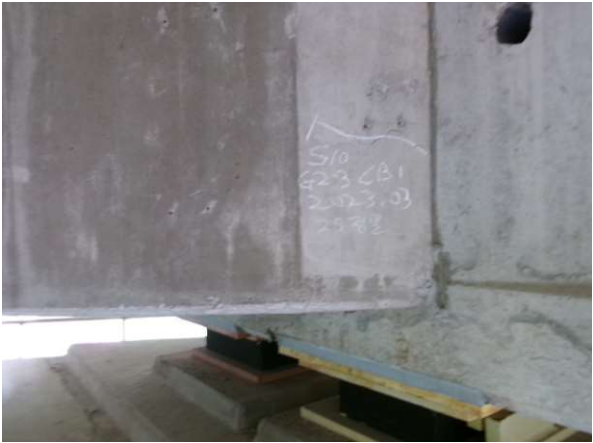
| 손상현황 | • 가로보 S10 균열(0.3mm미만) | 손상현황 | • 가로보 S6 상태양호 |
| 원 인 | • 시공초기 온도변화 및 건조수축 등 | 원 인 | • - |

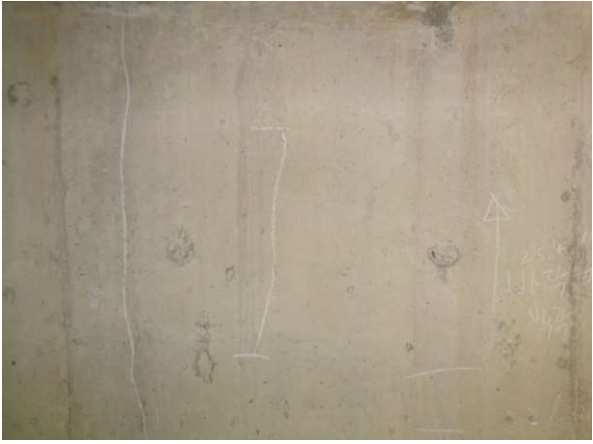
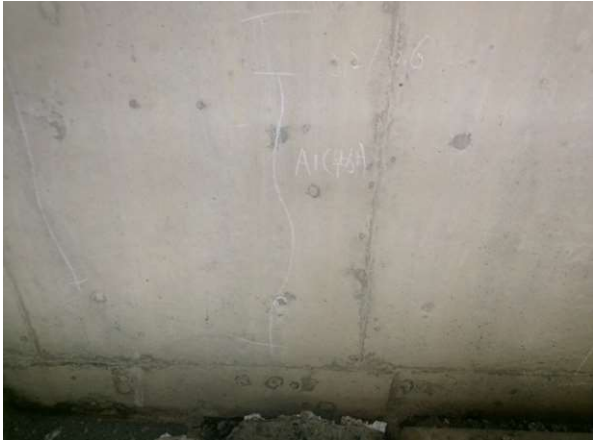
| 손상현황 | • 교대 A1 흉벽 균열(0.3mm미만) | 손상현황 | • 교대 A1 흉벽 균열(0.3mm미만) |
| 원 인 | • 건조수축, 온도변화 | 원 인 | • 건조수축, 온도변화 |

| 조치방안 | • 표면처리 | 조치방안 | • 표면처리 |

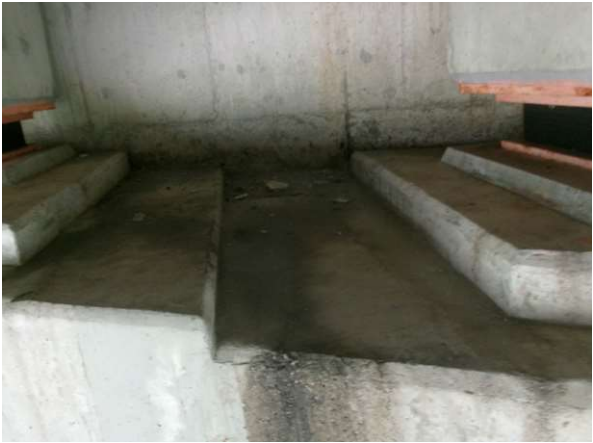
| 손상현황 | • 교대 A1 표면오염(1.5m×0.5m) | 손상현황 | • 교대 A2 흉벽 균열(0.3mm미만) |
| 원 인 | • 신축이음부 누수 | 원 인 | • 건조수축, 온도변화 |

| 조치방안 | • 주의관찰 | 조치방안 | • 표면처리 |

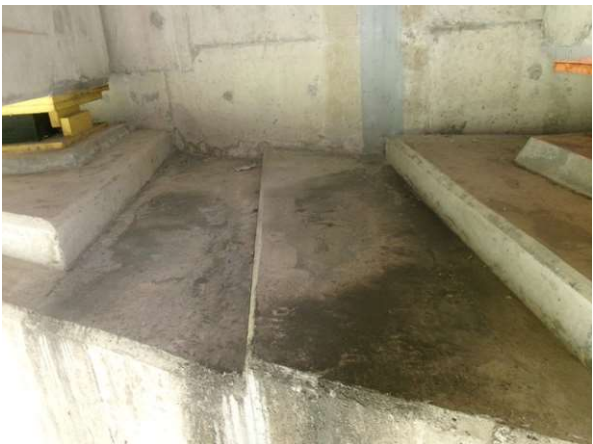
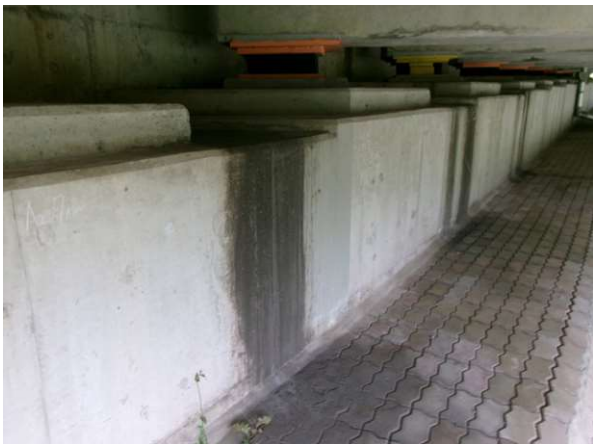
| 손상현황 | • 교대 A2 체수흔적(0.6m×1.5m) | 손상현황 | • 교대 A2 표면오염(0.5m×1.0m) |
| 원 인 | • 신축이음부 누수 | 원 인 | • 신축이음부 누수 |

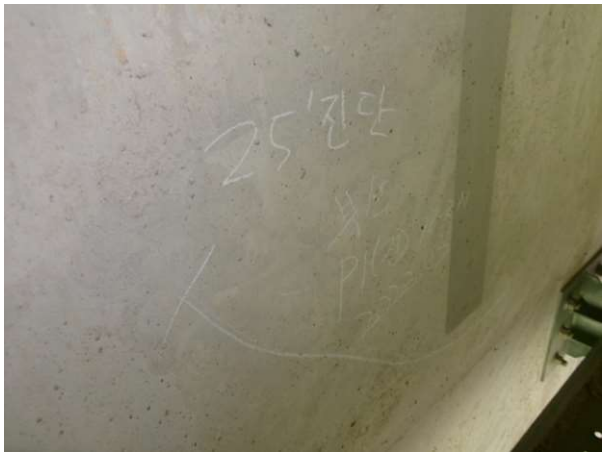
| 손상현황 | • P1 균열(0.3mm미만) | 손상현황 | • P2 표면오염(2.0m×1.5m) |
| 원 인 | • 건조수축, 거푸집 조기탈거 등 | 원 인 | • 신축이음부 지표수 유입 등 |

| 조치방안 | • 표면처리 | 조치방안 | • 주의관찰 |

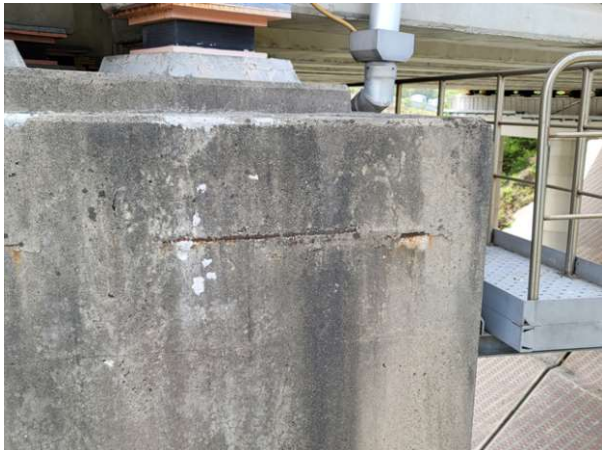
| 손상현황 | • P2 철근노출(2.5m×0.3m) | 손상현황 | • P4 표면열화(1.2m×1.2m) |
| 원 인 | • 피복부족, 시공미흡 등 | 원 인 | • 품질관리미흡, 시공미흡 |

| 조치방안 | • 단면보수(방청) | 조치방안 | • 단면보수 |

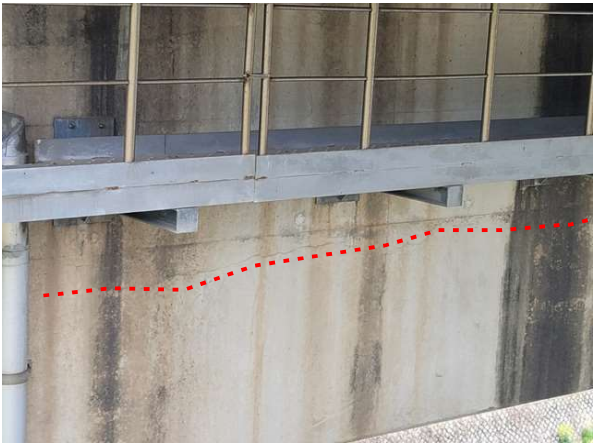
| 손상현황 | • P5 균열(0.3mm미만) | 손상현황 | • P5 체수흔적(1.0m×1.5m×6EA) |
| 원 인 | • 건조수축, 거푸집 조기탈거 등 | 원 인 | • 신축이음부 누수 |

| 조치방안 | • 표면처리 | 조치방안 | • 주의관찰 |

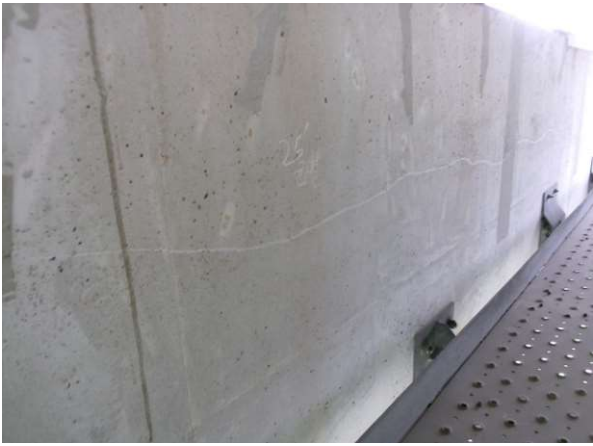
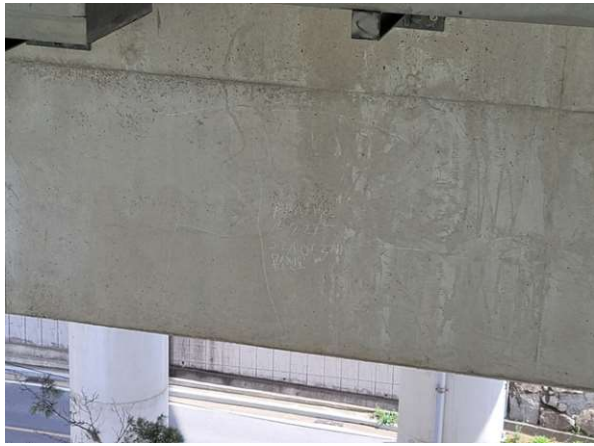
| 손상현황 | • P7 균열(0.3mm미만) | 손상현황 | • P7 균열(0.3mm미만) |
| 원 인 | • 건조수축, 거푸집 조기탈거 등 | 원 인 | • 건조수축, 거푸집 조기탈거 등 |

| 조치방안 | • 표면처리 | 조치방안 | • 표면처리 |

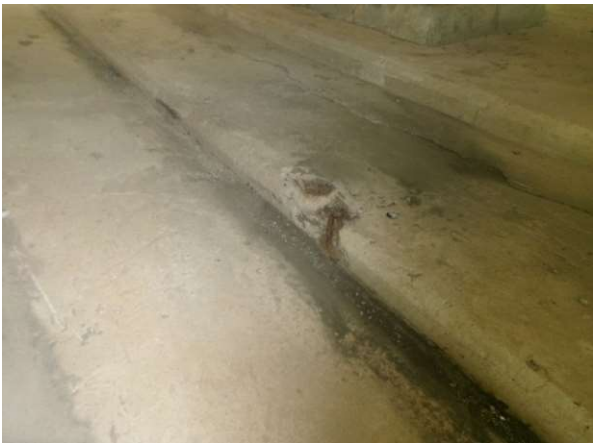
| 손상현황 | • P8 박락(0.1m×0.1m) | 손상현황 | • P8 표면오염(0.5m×2.0m×5EA) |
| 원 인 | • 시공미흡, 품질관리미흡 등 | 원 인 | • 신축이음부 지표수 유입 등 |

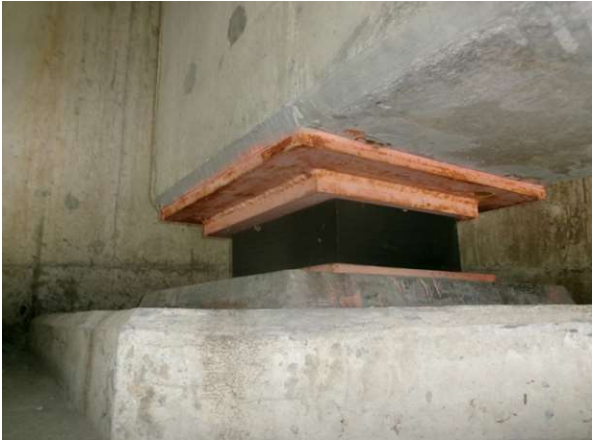
| 손상현황 | • A1-SH3 플레이트 부식(3EA) | 손상현황 | • A1-SH6 받침콘크리트 균열(0.3mm미만) |
| 원 인 | • 우수유입, 외기노출, 공용기간 경과 등 | 원 인 | • 건조수축, 거푸집 조기탈거 등 |

| 조치방안 | • 재도장 | 조치방안 | • 표면처리 |

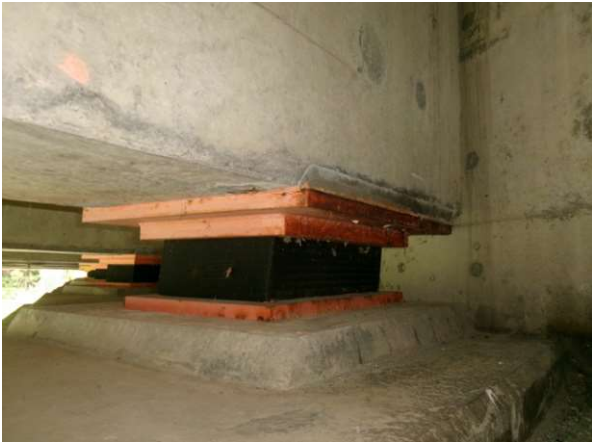
| 손상현황 | • A2-SH1 플레이트 부식(1EA) | 손상현황 | • P1-SH7(A1) 무수축물탈 망상균열(0.3mm미만) |
| 원 인 | • 우수유입, 외기노출, 공용기간 경과 등 | 원 인 | • 건조수축, 거푸집 조기탈거 등 |

| 조치방안 | • 재도장 | 조치방안 | • 표면처리 |

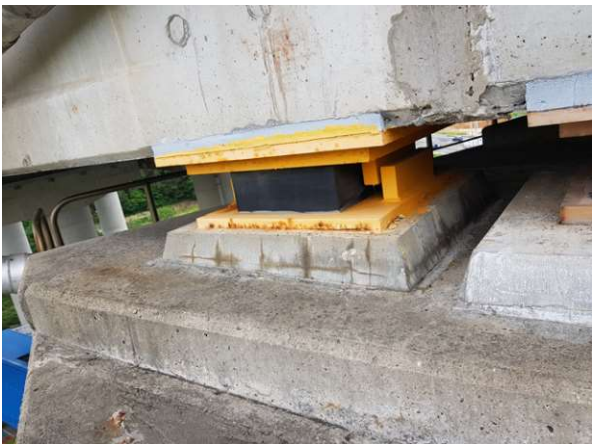
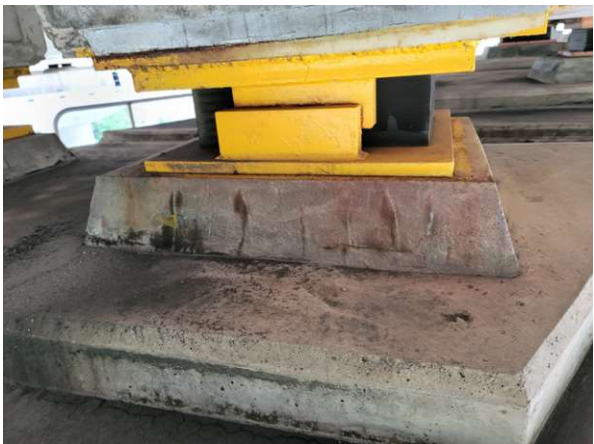
| 손상현황 | • P4-SH7(A2) 무수축물탈 망상균열(0.3mm미만) | 손상현황 | • P5-SH4(A1) 무수축물탈 균열(0.3mm미만) |
| 원 인 | • 건조수축, 거푸집 조기탈거 등 | 원 인 | • 건조수축, 거푸집 조기탈거 등 |

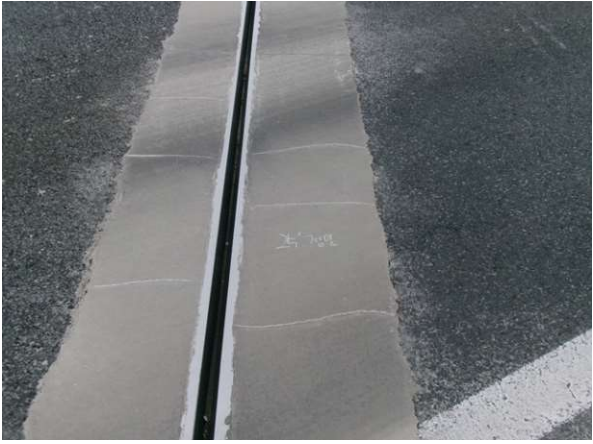
| 손상현황 | • A1 후타재 균열(0.3mm미만) | 손상현황 | • A2 유간 토사퇴적(L=2.5m) |
| 원 인 | • 건조수축, 차량 윤하중 등 | 원 인 | • 비산먼지 등 |

| 조치방안 | • 주의관찰 | 조치방안 | • 정비(청소) |

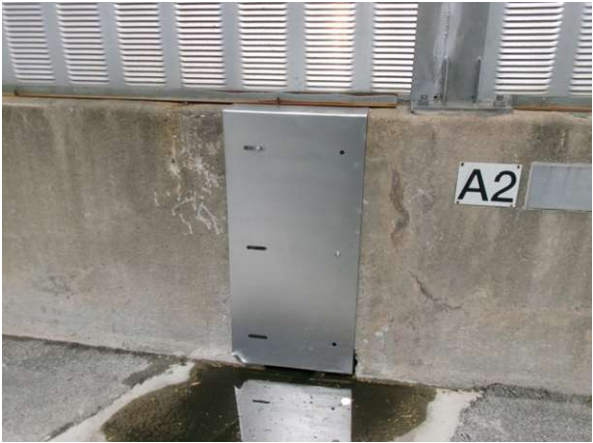
| 손상현황 | • A2 차수판 볼트탈락(4EA) | 손상현황 | • A2 후타재 균열(0.3mm미만) |
| 원 인 | • 시공미흡, 신축거동 | 원 인 | • 건조수축, 차량 윤하중 등 |

| 조치방안 | • 정비 | 조치방안 | • 주의관찰 |

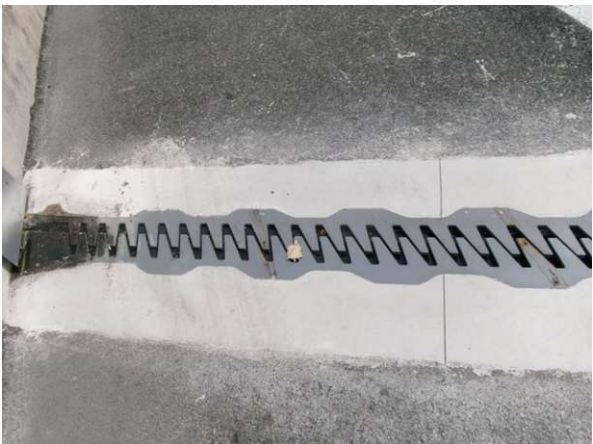
| 손상현황 | • P2 유간 토사퇴적(L=14.85m) | 손상현황 | • P2 차수판 볼트탈락(4EA) |
| 원 인 | • 비산먼지 등 | 원 인 | • 시공미흡, 신축거동 |

| 조치방안 | • 정비(청소) | 조치방안 | • 정비 |

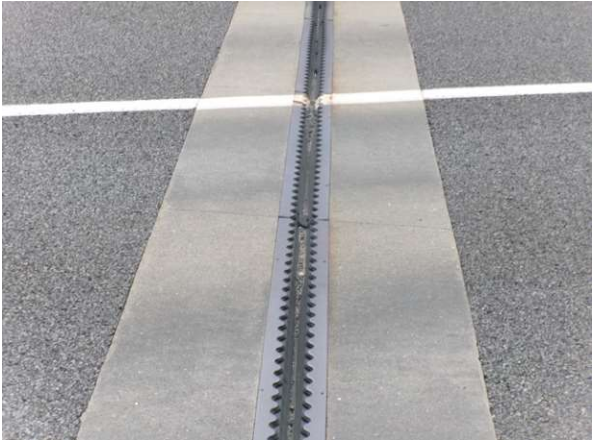
| 손상현황 | • P5 고무재 파손(L=10.8m) | 손상현황 | • P5 유간 토사퇴적(L=14.85m) |
| 원 인 | • 차량 반복통행, 장기공용 등 | 원 인 | • 비산먼지 등 |

| 조치방안 | • 신축이음 교체 | 조치방안 | • 정비(청소) |

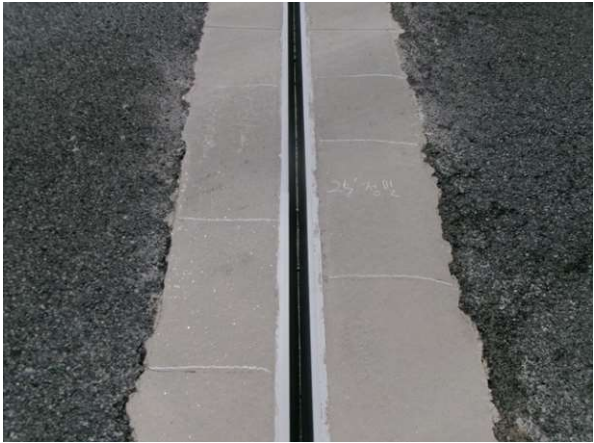
| 손상현황 | • P5 하부 누수(L=10.8m) | 손상현황 | • P8 후타재 균열(0.3mm미만) |
| 원 인 | • 차량 반복통행, 장기공용 등 | 원 인 | • 건조수축, 차량 윤하중 등 |

| 조치방안 | • 신축이음 교체 | 조치방안 | • 주의관찰 |

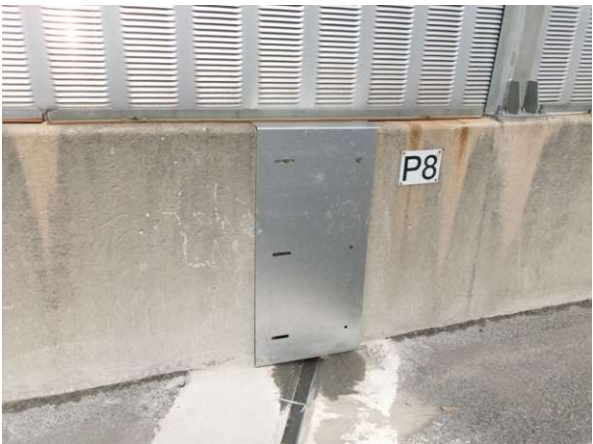
| 손상현황 | • P8 차수판 볼트탈락(5EA) | 손상현황 | • P8 신축이음 재설치 - 상대양호 |
| 원 인 | • 시공미흡, 신축거동 | 원 인 | • - |

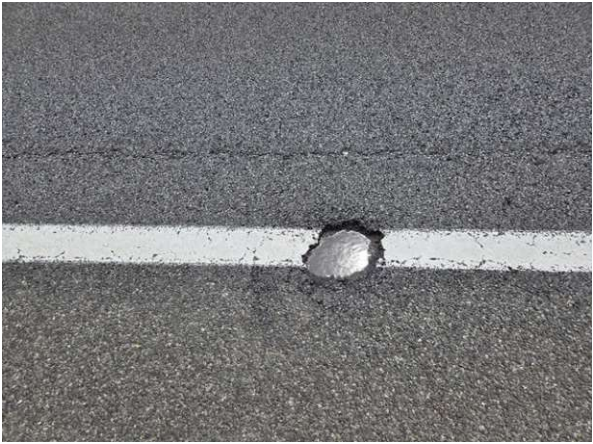
| 손상현황 | • S2 포장 패임 (0.2m×0.2m) | 손상현황 | • S10 포장 패임 (0.2m×0.2m) |
| 원 인 | • 시공미흡, 차량 운하중 등 | 원 인 | • 시공미흡, 차량 운하중 등 |

| 조치방안 | • 주의관찰 | 조치방안 | • 주의관찰 |

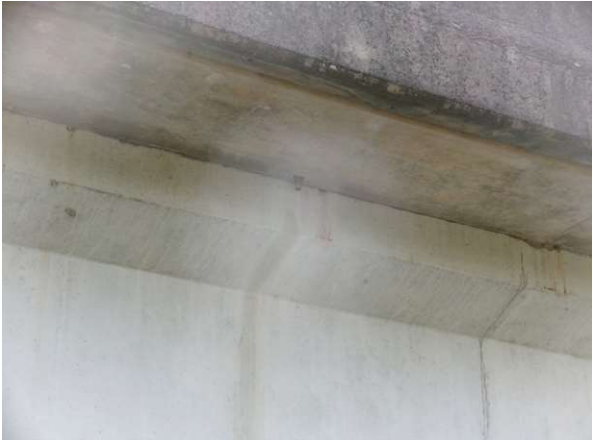
| 손상현황 | • S2 유공관 길이부족(3EA) | 손상현황 | • S3 유공관 길이부족(3EA) |
| 원 인 | • 시공미흡 등 | 원 인 | • 시공미흡 등 |

| 조치방안 | • 유공관 길이연장 | 조치방안 | • 유공관 길이연장 |

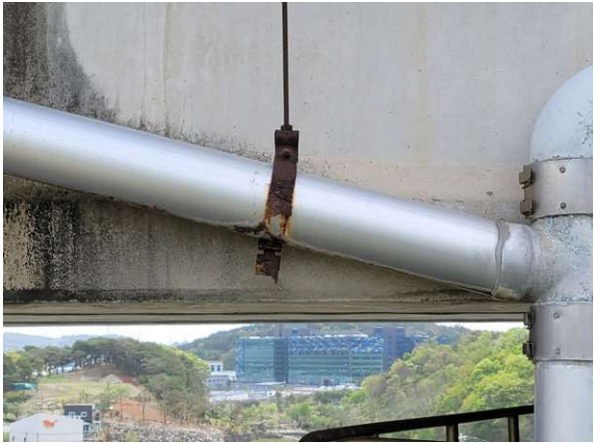
| 손상현황 | • S4 배수관 고정대 파손(1EA) | 손상현황 | • S7 배수관 고정대 파손(1EA) |
| 원 인 | • 공용기간 증가, 외기노출 등 | 원 인 | • 공용기간 증가, 외기노출 등 |

| 조치방안 | • 정비 | 조치방안 | • 정비 |

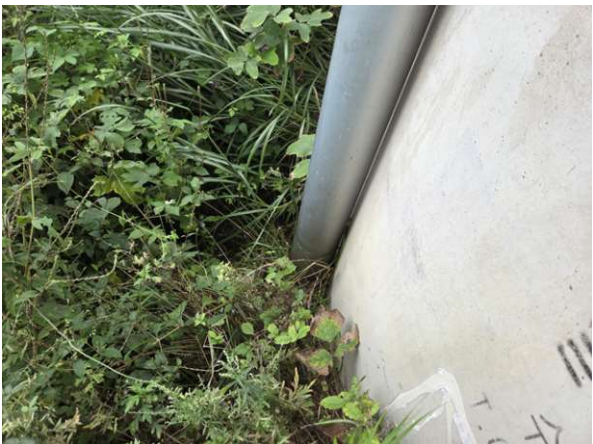
| 손상현황 | • S8(P8) 배수관 유출부 막힘(1EA) | 손상현황 | • S10 배수관 고정대 탈락(1EA) |
| 원 인 | • 유출부 성토시공 등 | 원 인 | • 공용기간 증가, 외기노출 등 |

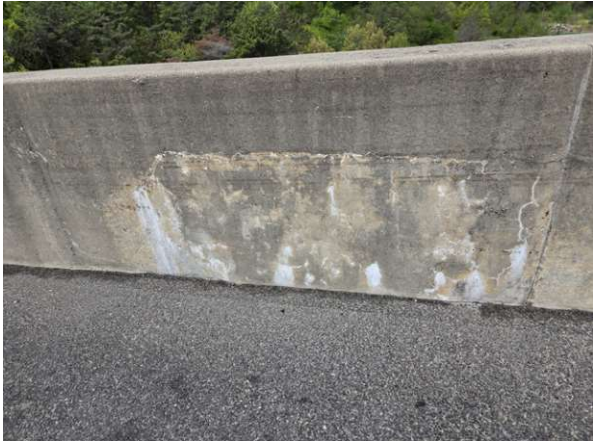
| 손상현황 | • S1 방호벽 균열(0.3mm미만) | 손상현황 | • S1 방호벽 백태(1.0m×3.0m) |
| 원 인 | • 건조수축, 거푸집 조기탈거 등 | 원 인 | • 우수유입, 수분침투 등 |

| 조치방안 | • 표면처리 | 조치방안 | • 표면처리 |

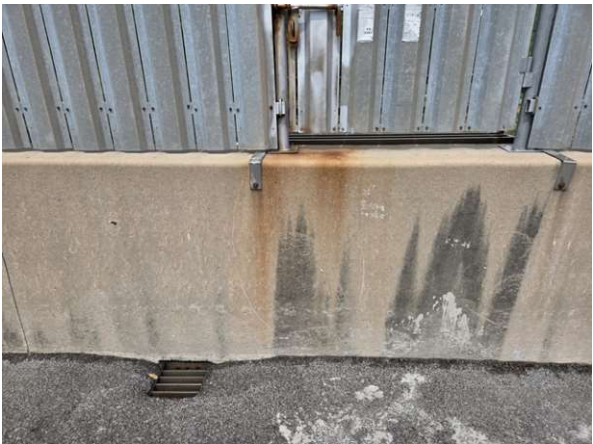
| 손상현황 | • S2 방호벽 표면오염(0.5m×1.0m) | 손상현황 | • S3 방호벽 균열부백태(2.0m×0.25m) |
| 원 인 | • 공용기간 증가, 우수유입, 제설재 등 | 원 인 | • 우수유입, 수분침투 등 |

| 조치방안 | • 주의관찰 | 조치방안 | • 표면처리 |

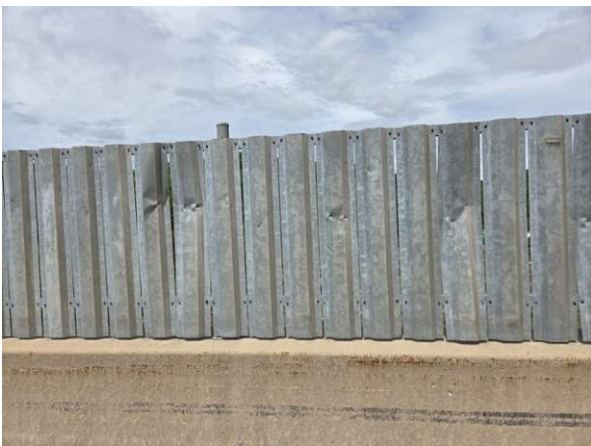
| 손상현황 | • S3 낙하물 방지막 변형 (1.0m×3.0m) | 손상현황 | • S4 방호벽 굽힘 (0.5m×1.5m) |
| 원 인 | • 외부충격 | 원 인 | • 외부충격 |

| 조치방안 | • 주의관찰 | 조치방안 | • 주의관찰 |

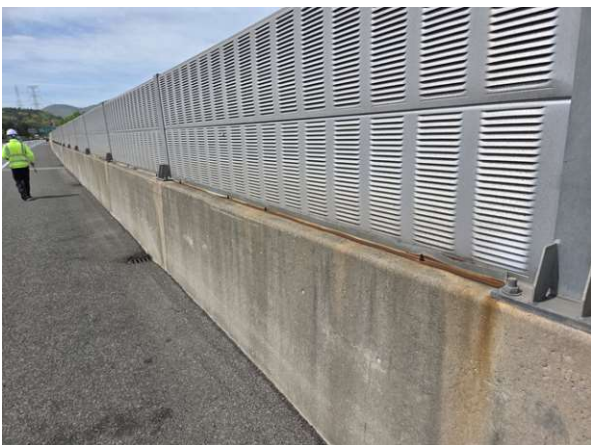
| 손상현황 | • S6 방음벽 고정부 부식 (0.1m×30.0m) | 손상현황 | • S7 중분대 균열부백태 (0.8m×0.25m) |
| 원 인 | • 외기노출, 공용기간 증가 등 | 원 인 | • 우수유입, 수분침투 등 |

| 조치방안 | • 주의관찰 | 조치방안 | • 표면처리 |

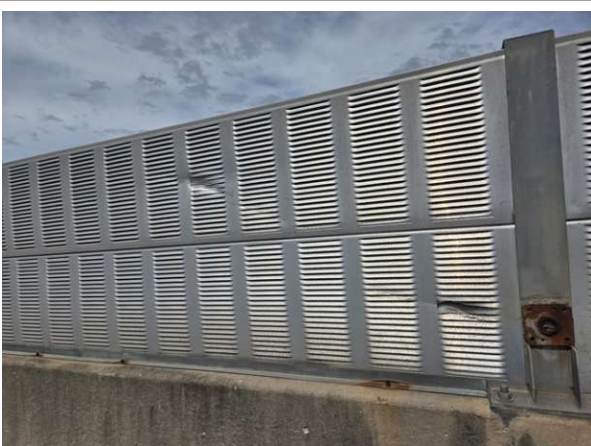
| 손상현황 | • S8 방음판 파손 (0.1m×0.2m×2EA) | 손상현황 | • S10 중분대 균열 (0.3mm미만) |
| 원 인 | • 외부충격 | 원 인 | • 건조수축, 거푸집 조기탈거 등 |
