## 32. 울산JCT2교(울산)

### 32.1 시설물의 개요

본 시설물은 울산광역시 울주군 범서읍에 위치한 교량으로 총 연장 200.0m, 폭 15.20m로 시공되어 있다.

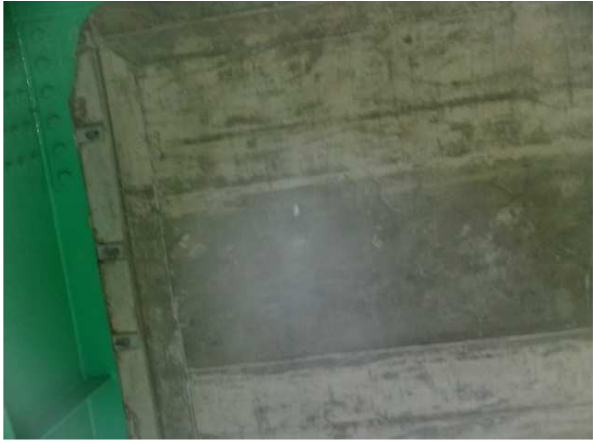
| 손상현황 | • S1 균열부백태(0.1×0.3) | 손상현황 | • S1 박락(0.1×0.3) |
| 원 인 | • 시공초기 균열부 습기흡착 등 | 원 인 | • 중분대측 우수유입 및 공용중 열화 등 |

| 조치방안 | • 표면처리 | 조치방안 | • 단면보수 |

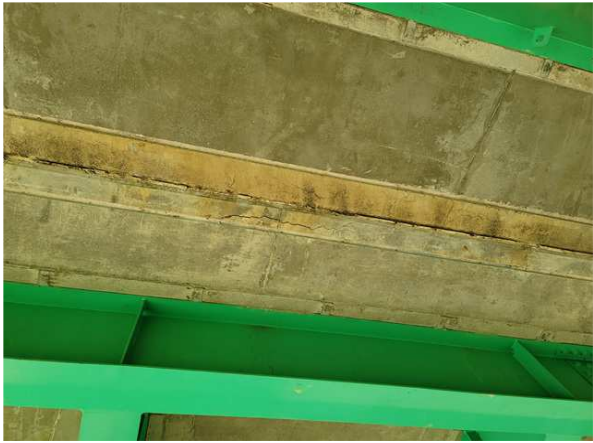
| 손상현황 | • S1 박락(0.1×0.3) | 손상현황 | • S1 층분리(0.1×37.0) |
| 원 인 | • 중분대측 우수유입 및 공용중 열화 등 | 원 인 | • 중분대측 우수유입 및 공용중 열화 등 |

| 조치방안 | • 단면보수 | 조치방안 | • 단면보수 |

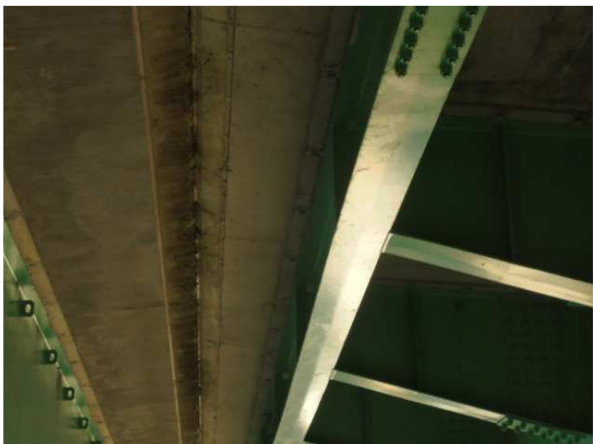
| 손상현황 | • S2 물끓기흠 시공불량 | 손상현황 | • S3 층분리(0.2×3.0) |
| 원 인 | • 시공미흡 | 원 인 | • 중분대측 우수유입 및 공용중 열화 등 |

| 조치방안 | • 주의관찰 | 조치방안 | • 단면보수 |

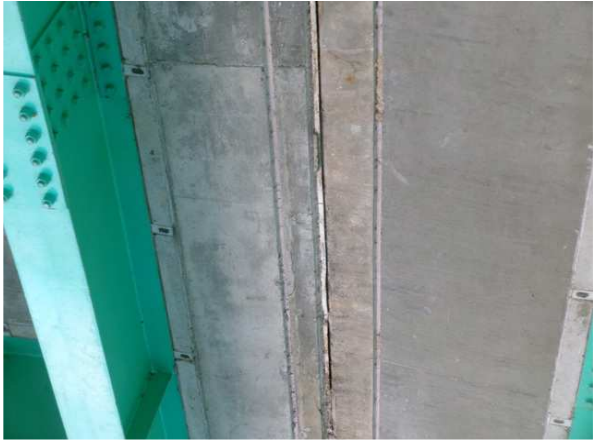
| 손상현황 | • S3 층분리(0.2×1.0) | 손상현황 | • S4 균열부백태(0.1×0.7) |
| 원 인 | • 중분대측 우수유입 및 공용중 열화 등 | 원 인 | • 시공초기 균열부 습기흡착 등 |

| 조치방안 | • 단면보수 | 조치방안 | • 표면처리 |

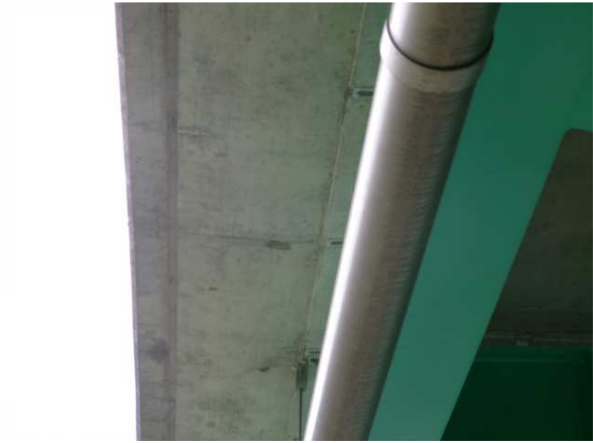
| 손상현황 | • S4 균열부백태(0.2×0.5) | 손상현황 | • S4 박리(0.1×0.6) |
| 원 인 | • 시공초기 균열부 습기흡착 등 | 원 인 | • 중분대측 우수유입 및 공용중 열화 등 |

| 조치방안 | • 표면처리 | 조치방안 | • 단면보수 |

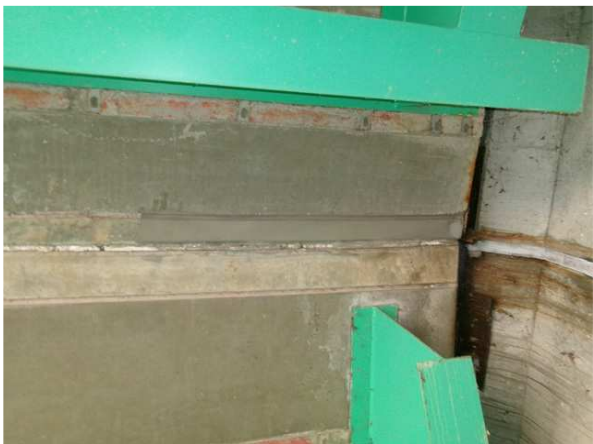
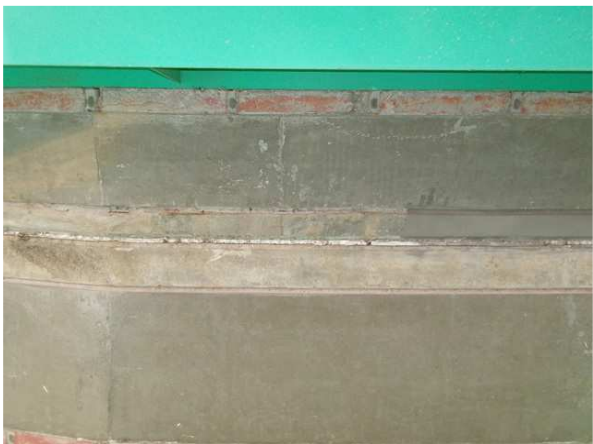
| 손상현황 | • S4 철근노출 박락 보수 | 손상현황 | • S4 층분리(0.2×1.0) |
| 원 인 | • - | 원 인 | • 중분대측 우수유입 및 공용중 열화 등 |

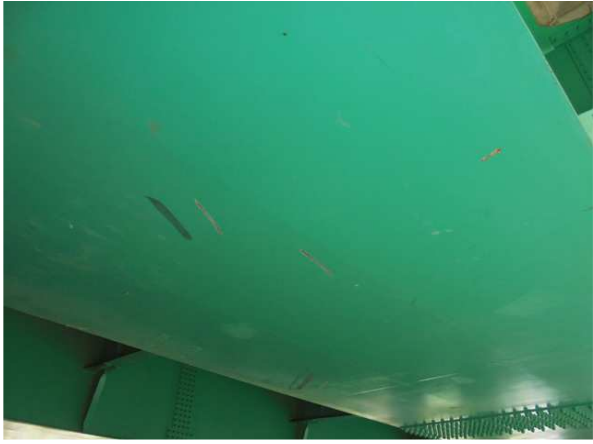
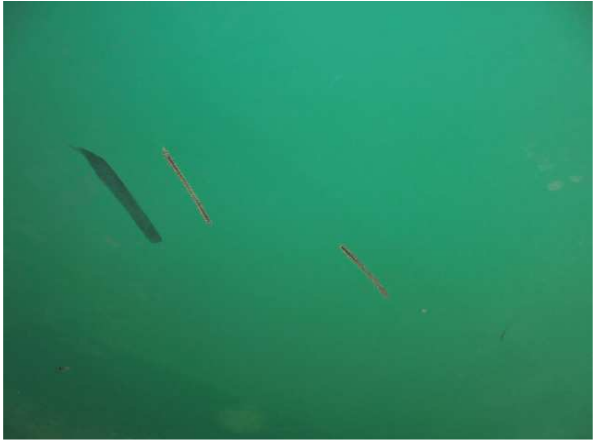
| 손상현황 | • 거더외부 S1-G2 도장박리(0.1×0.3) | 손상현황 | • 거더외부 S1-G2 도장박리(0.1×0.3) |
| 원 인 | • 외부충격, 전처리미흡, 습기흡착 등 | 원 인 | • 외부충격, 전처리미흡, 습기흡착 등 |

| 조치방안 | • 재도장 | 조치방안 | • 재도장 |

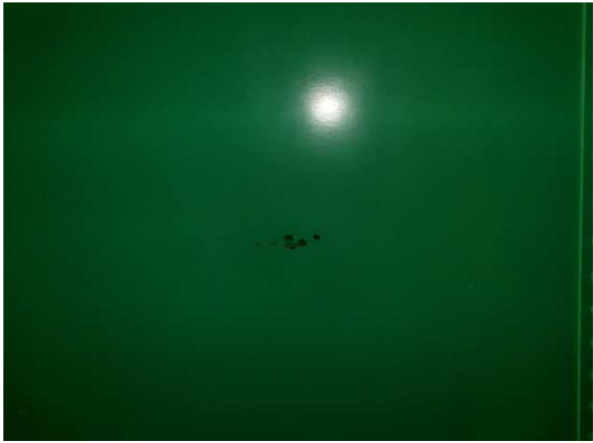
| 손상현황 | • 거더외부 S1-G1 부식(0.1×0.3) | 손상현황 | • 거더외부 S1-G2 도장박리(0.1×0.3) |
| 원 인 | • 외부충격, 전처리미흡, 습기흡착 등 | 원 인 | • 외부충격, 전처리미흡, 습기흡착 등 |

| 조치방안 | • 재도장 | 조치방안 | • 재도장 |

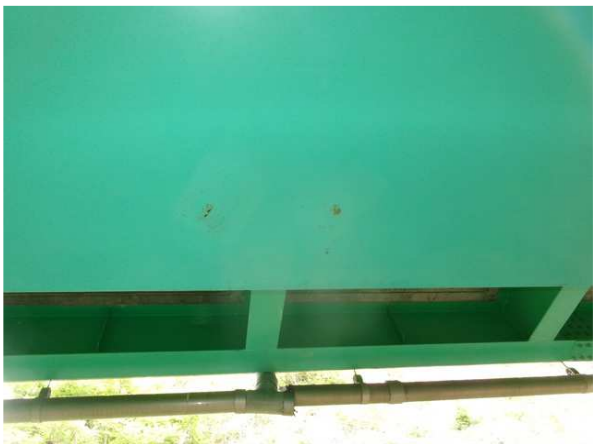
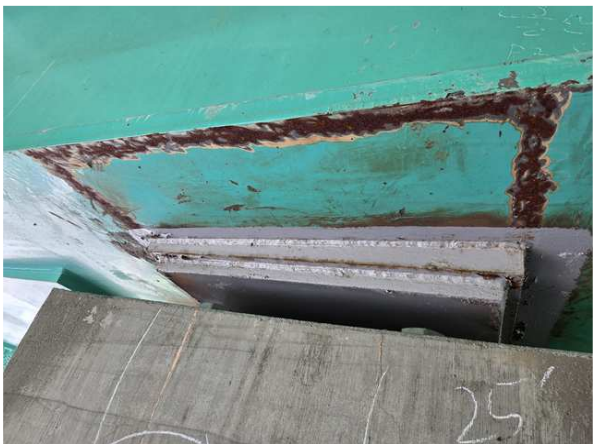
| 손상현황 | • 거더외부 S1-G2 부식(0.1×0.1) | 손상현황 | • 거더외부 S2-G1 부식(0.5×0.2) |
| 원 인 | • 외부충격, 전처리미흡, 습기흡착 등 | 원 인 | • 외부충격, 전처리미흡, 습기흡착 등 |

| 조치방안 | • 재도장 | 조치방안 | • 재도장 |

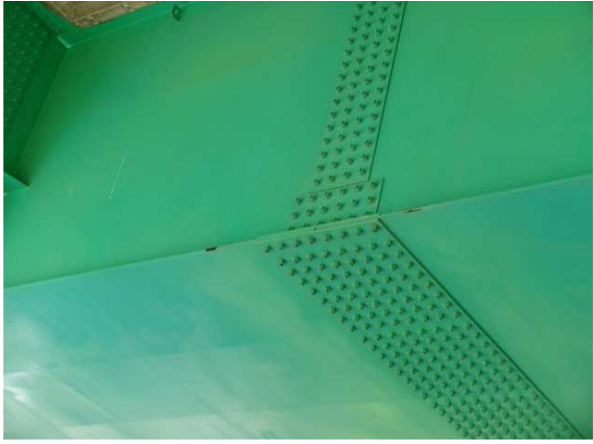
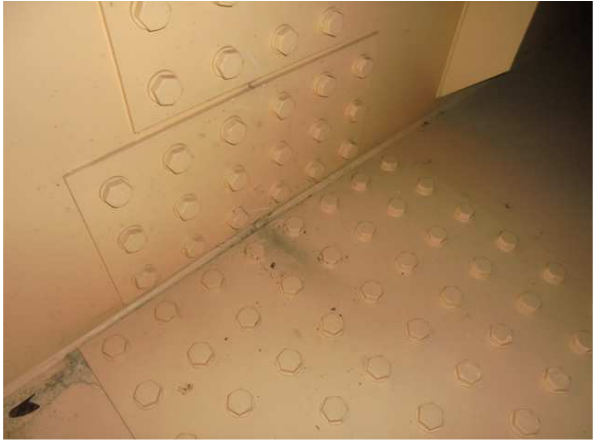
| 손상현황 | • 거더외부 S4-G1 부식(0.1×0.2) | 손상현황 | • 거더내부 S1 실링미처리 |
| 원 인 | • 외부충격, 전처리미흡, 습기흡착 등 | 원 인 | • 시공미흡 |

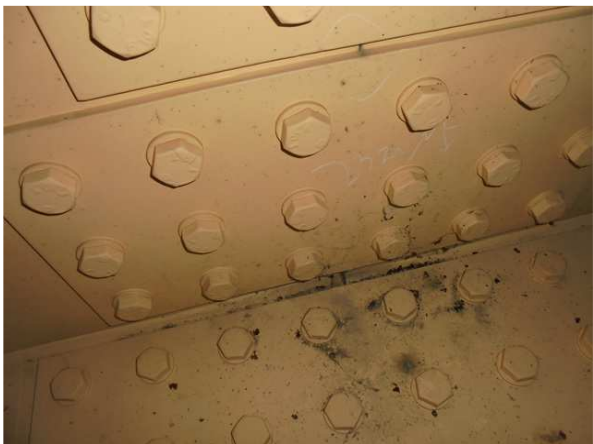
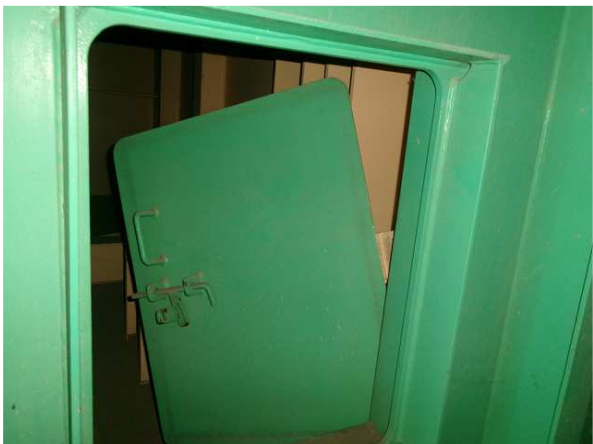
| 손상현황 | • 거더내부 S4 실링미처리 | 손상현황 | • 거더내부 S4-G2 출입문탈락 |
| 원 인 | • 시공미흡 | 원 인 | • 시공미흡 |

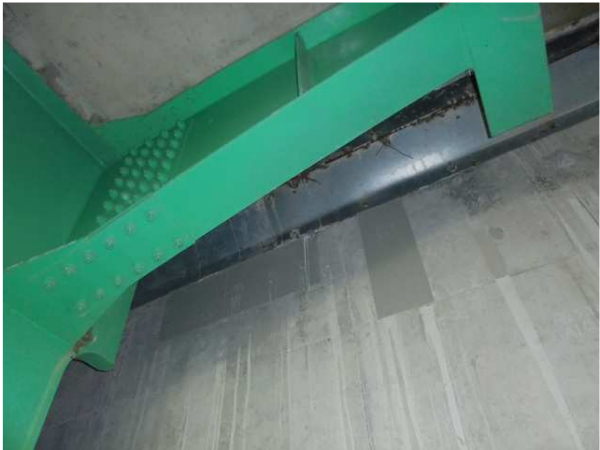
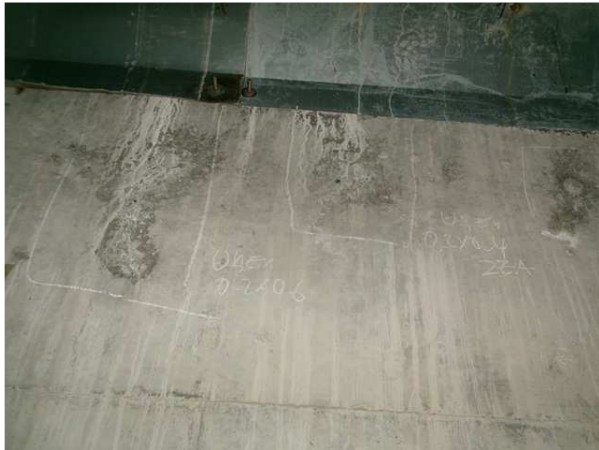
| 손상현황 | • A1 백태(0.1×0.7) | 손상현황 | • A1 백태(0.2×0.4×2) |
| 원 인 | • 시공초기 균열부 습기흡착 등 | 원 인 | • 시공초기 균열부 습기흡착 등 |

| 조치방안 | • 표면처리 | 조치방안 | • 표면처리 |

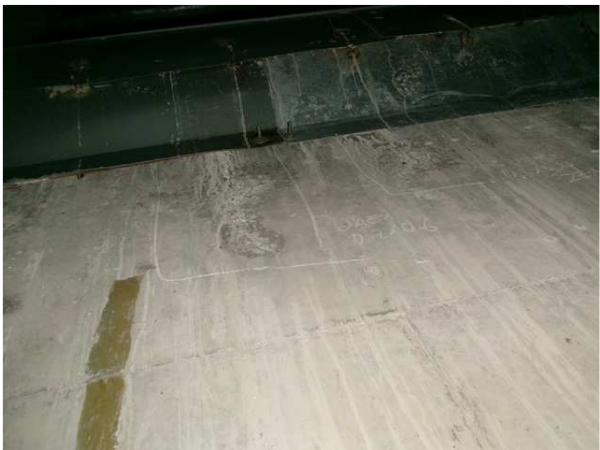
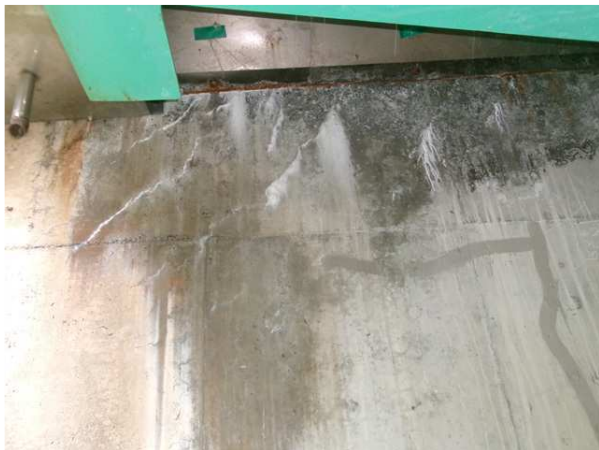
| 손상현황 | • A1 백태(0.2×0.6) | 손상현황 | • A1 백태(0.5×2.0) |
| 원 인 | • 시공초기 균열부 습기흡착 등 | 원 인 | • 시공초기 균열부 습기흡착 등 |

| 조치방안 | • 표면처리 | 조치방안 | • 표면처리 |

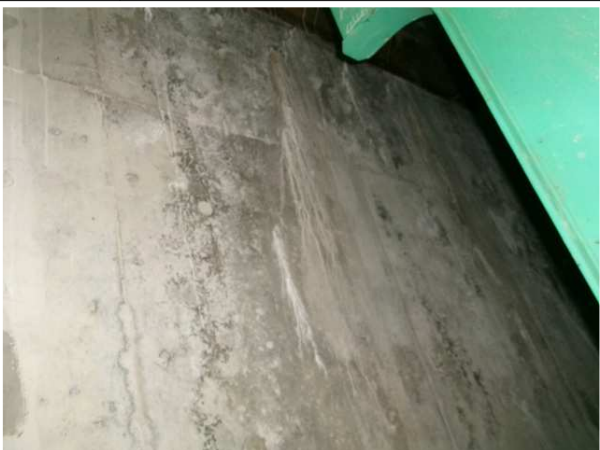
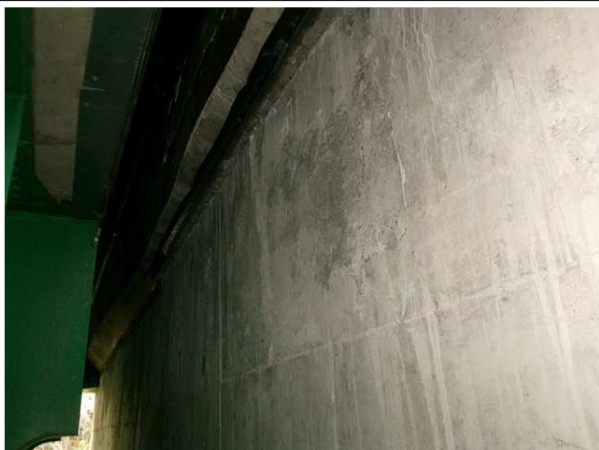
| 손상현황 | • A1 백태(0.3×1.0) | 손상현황 | • A1 보수부 박리(0.2×0.6) |
| 원 인 | • 시공초기 균열부 습기흡착 등 | 원 인 | • 보수미흡 |

| 조치방안 | • 표면처리 | 조치방안 | • 단면보수 |

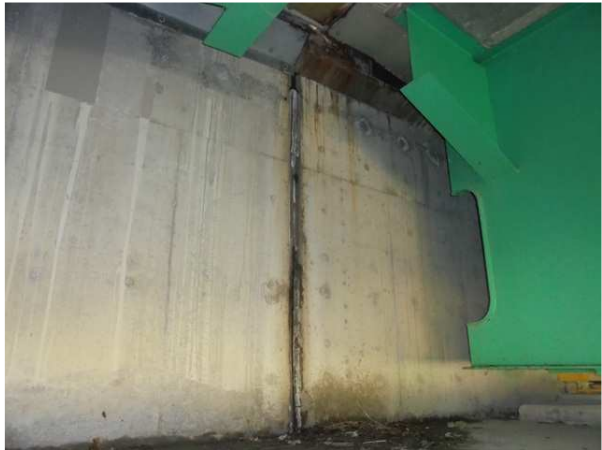
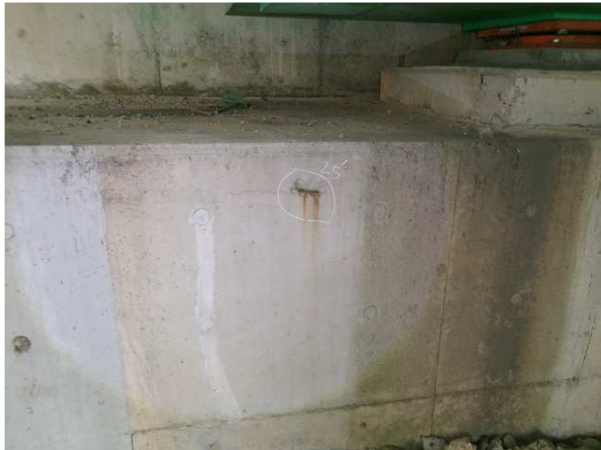
| 손상현황 | • A1 실링재 파손 | 손상현황 | • A1 파손(0.1×0.1) |
| 원 인 | • 공용중 열화 등 | 원 인 | • 피복부족, 다짐불량 등 |

| 조치방안 | • 실링 | 조치방안 | • 단면보수 |

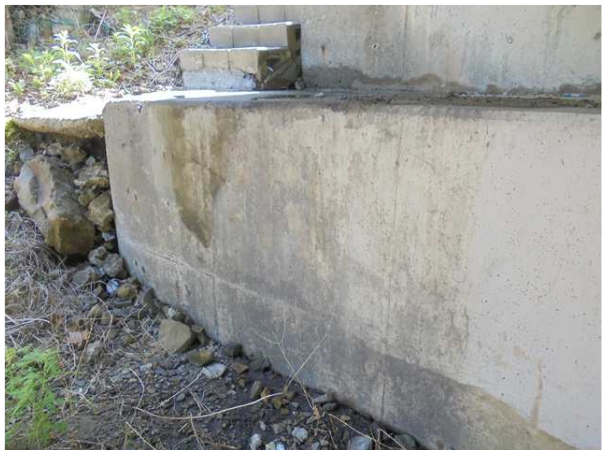
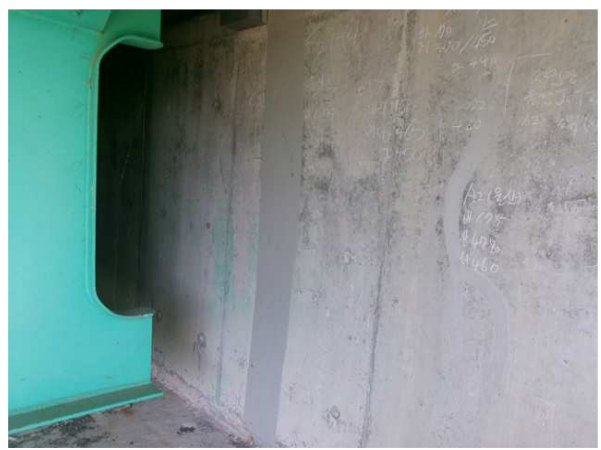
| 손상현황 | • A1 표면오염(1.0×2.0) | 손상현황 | • A2 균열보수 |
| 원 인 | • 신축이음 하부 우수유입 등 | 원 인 | • - |

| 조치방안 | • 주의관찰 | 조치방안 | • - |

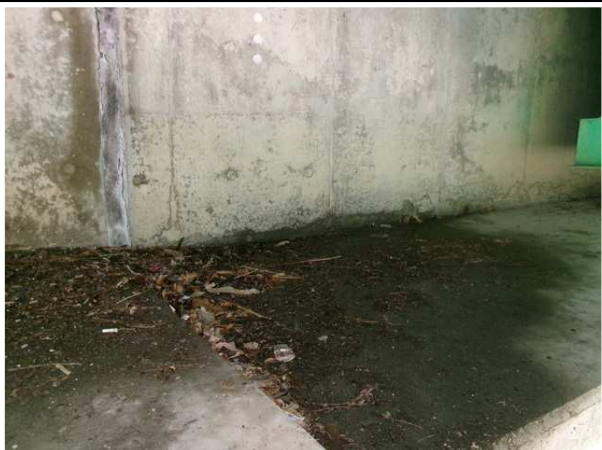
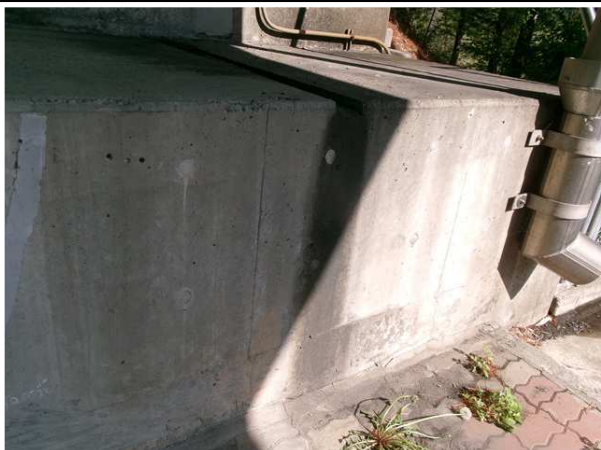
| 손상현황 | • A2 이물질퇴적(2.0×2.0) | 손상현황 | • A2 표면오염(0.2×1.0) |
| 원 인 | • 신축이음 하부 우수유입, 공용중발생 | 원 인 | • 신축이음 하부 우수유입 등 |

| 조치방안 | • 정비 | 조치방안 | • 주의관찰 |

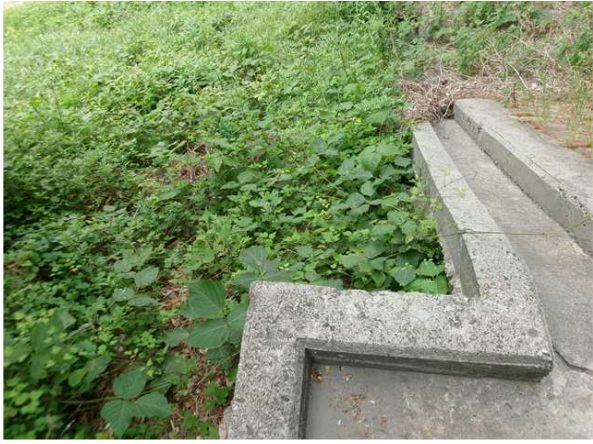
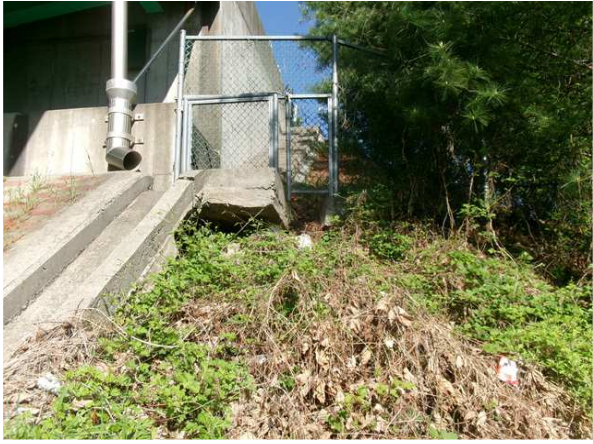
| 손상현황 | • A2 배수로 토사유실 | 손상현황 | • A2 배수로 토사유실 |
| 원 인 | • 공용중 열화, 우수유입 등 | 원 인 | • 공용중 열화, 우수유입 등 |

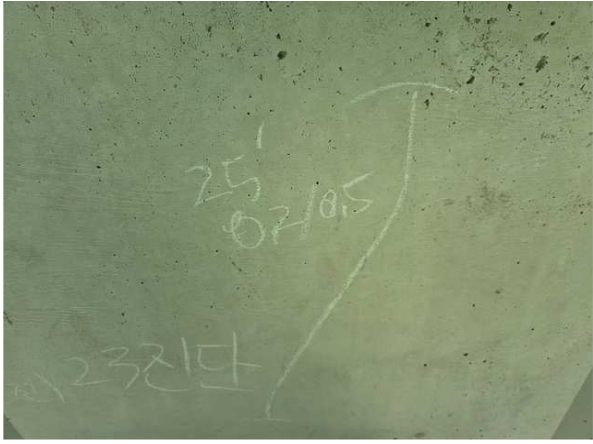
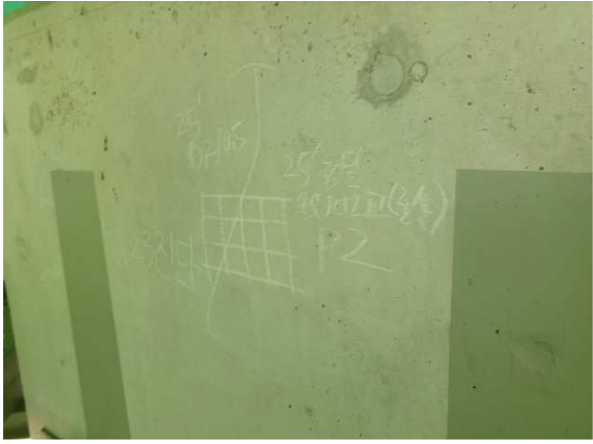
| 손상현황 | • P2 균열(0.3mm미만) | 손상현황 | • P2 균열(0.3mm미만) |
| 원 인 | • 건조수축, 거푸집 조기탈거 등 | 원 인 | • 건조수축, 거푸집 조기탈거 등 |

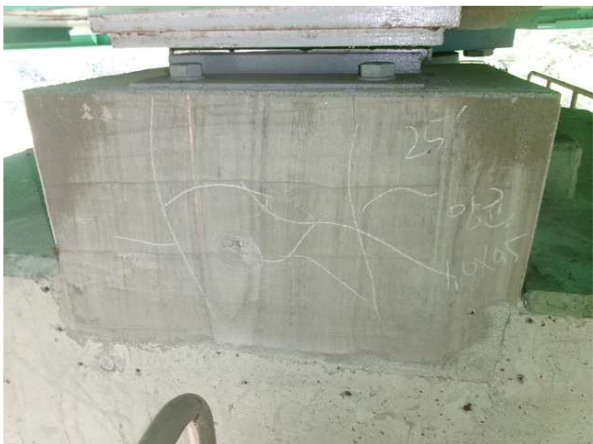
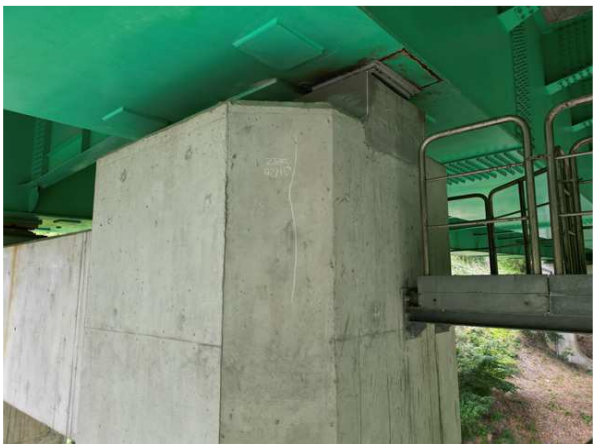
| 손상현황 | • P2 망상균열(2.0×2.0) | 손상현황 | • P2 균열(0.3mm미만) |
| 원 인 | • 건조수축, 거푸집 조기탈거 등 | 원 인 | • 건조수축, 거푸집 조기탈거 등 |

| 조치방안 | • 표면처리 | 조치방안 | • 표면처리 |

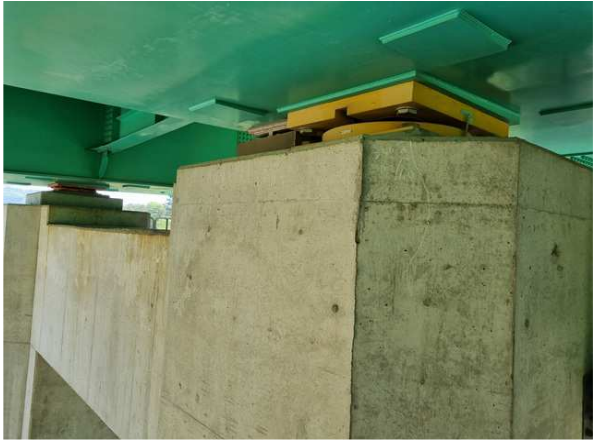
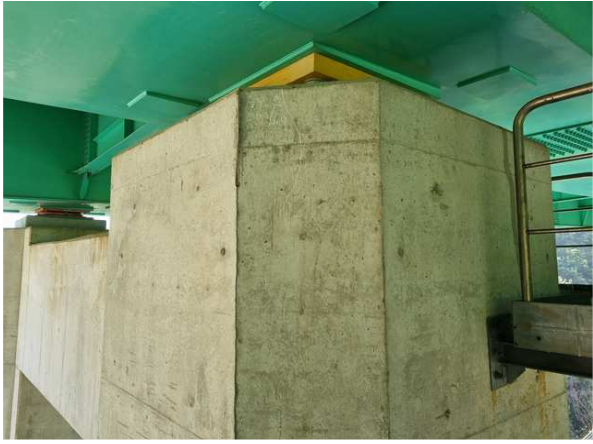
| 손상현황 | • P3 균열(0.3mm미만) | 손상현황 | • P3 균열(0.3mm미만) |
| 원 인 | • 건조수축, 거푸집 조기탈거 등 | 원 인 | • 건조수축, 거푸집 조기탈거 등 |

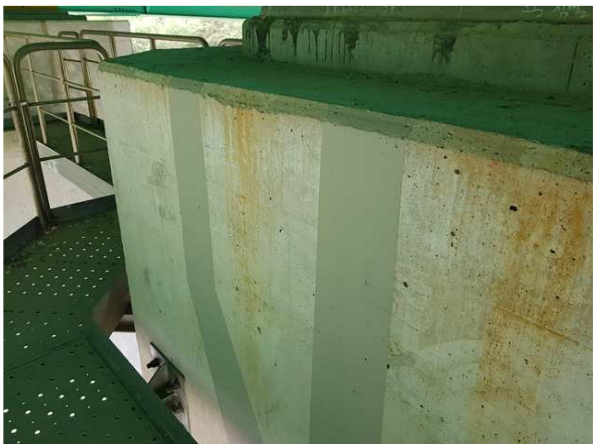
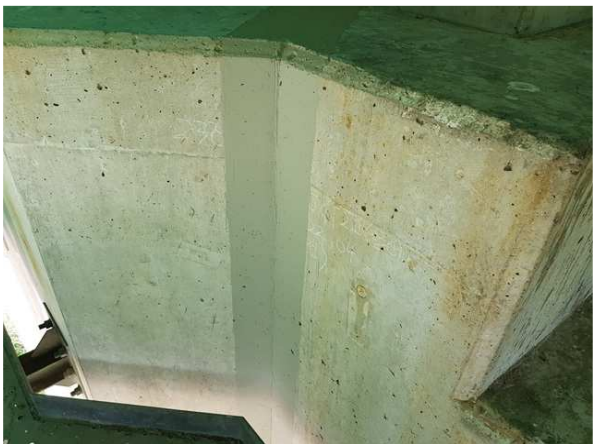
| 손상현황 | • P3 균열 보수 | 손상현황 | • P3 균열 보수 |

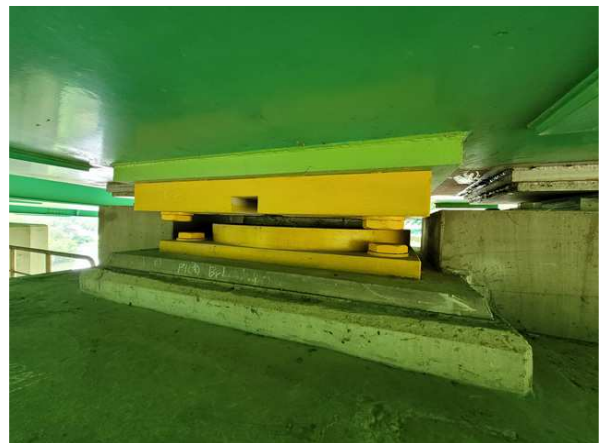
| 손상현황 | • P1-SH11 볼트부식 보수 |

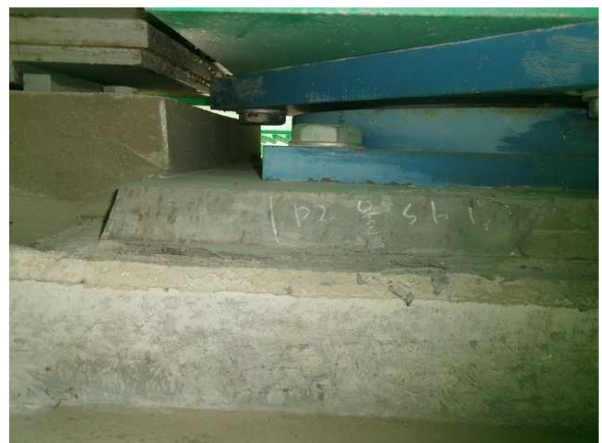
| 손상현황 | • P2-SH1 물탈 균열(0.3mm미만) |
| 원 인 | • 건조수축, 거푸집 조기탈거 등 |

| 조치방안 | • 표면처리 |

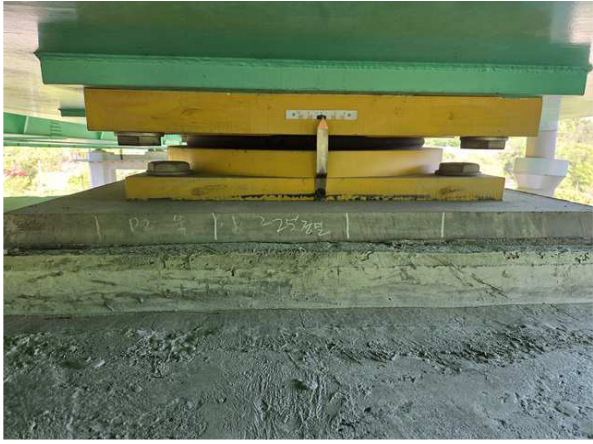
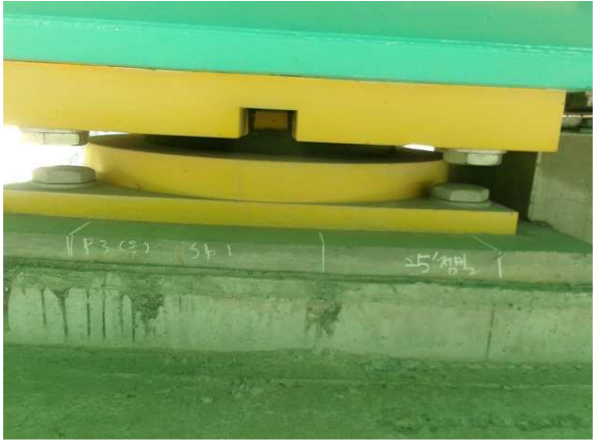
| 손상현황 | • P2-SH2 몰탈 균열(0.3mm미만) | 손상현황 | • P3-SH1 몰탈 균열(0.3mm미만) |
| 원 인 | • 건조수축, 거푸집 조기탈거 등 | 원 인 | • 건조수축, 거푸집 조기탈거 등 |

| 조치방안 | • 표면처리 | 조치방안 | • 표면처리 |

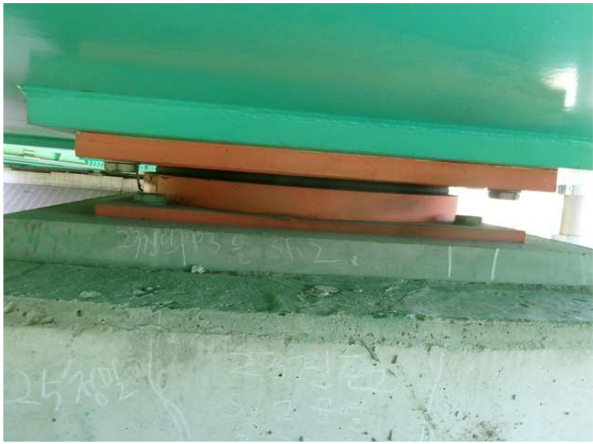
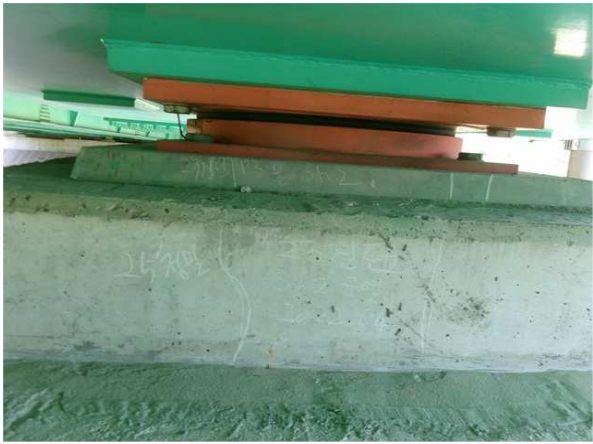
| 손상현황 | • P3-SH2 몰탈 균열(0.3mm미만) | 손상현황 | • P3-SH2 몰탈 균열(0.3mm미만) |
| 원 인 | • 건조수축, 거푸집 조기탈거 등 | 원 인 | • 건조수축, 거푸집 조기탈거 등 |

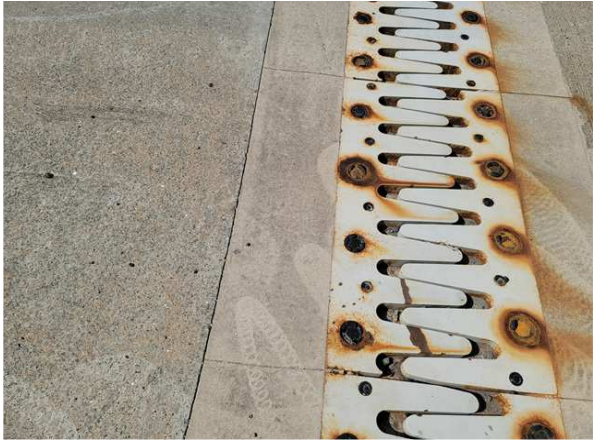
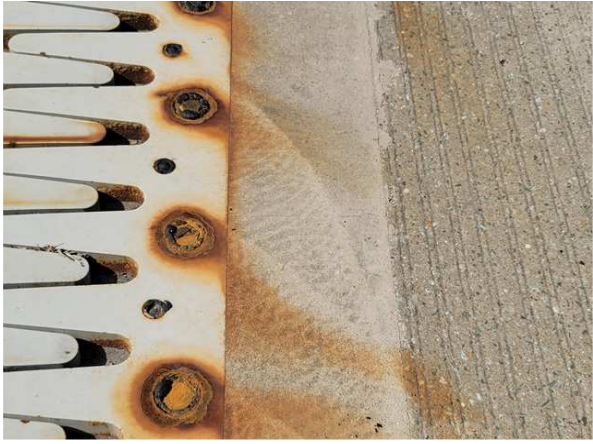
| 손상현황 | • A1 후타재 균열 | 손상현황 | • A1 후타재 균열 |
| 원 인 | • 건조수축, 거푸집 조기탈거 등 | 원 인 | • 건조수축, 거푸집 조기탈거 등 |

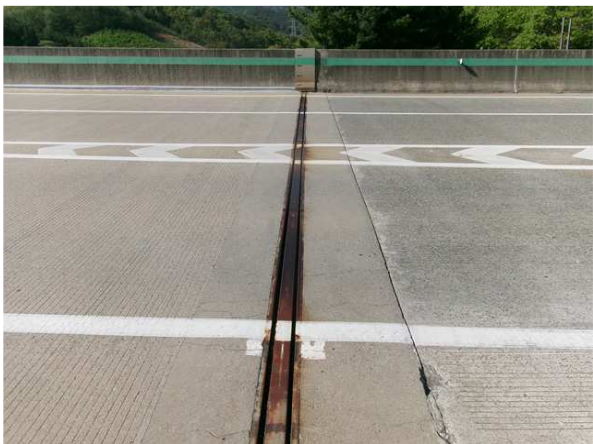
| 손상현황 | • A2 후타재 파손 | 손상현황 | — |
| 원 인 | • 다짐미흡 등 | 원 인 | — |

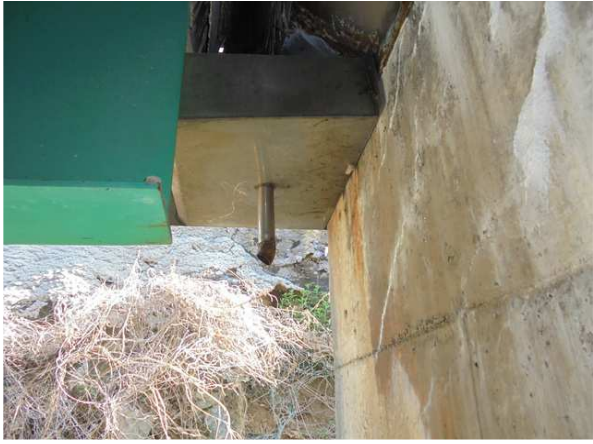
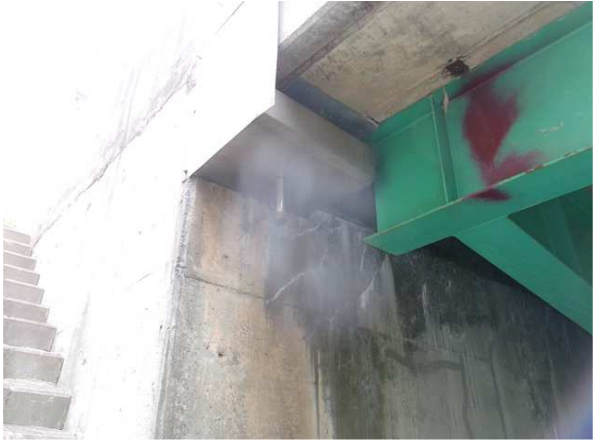
| 손상현황 | • 배수시설 S1 유도배수관 탈락 | 손상현황 | • 배수시설 S1 유도배수관 탈락 |
| 원 인 | • 공용중 열화 | 원 인 | • 공용중 열화 |

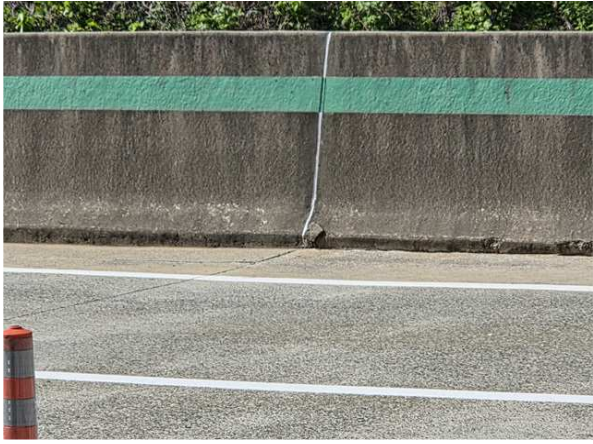
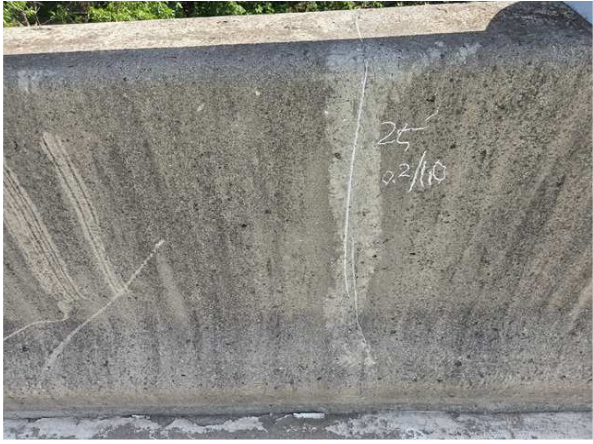
| 손상현황 | • S1 접속부 박락 | 손상현황 | • S2 균열(0.3mm미만) |
| 원 인 | • 시공미흡, 외부충격 등 | 원 인 | • 건조수축, 거푸집 조기탈거 등 |

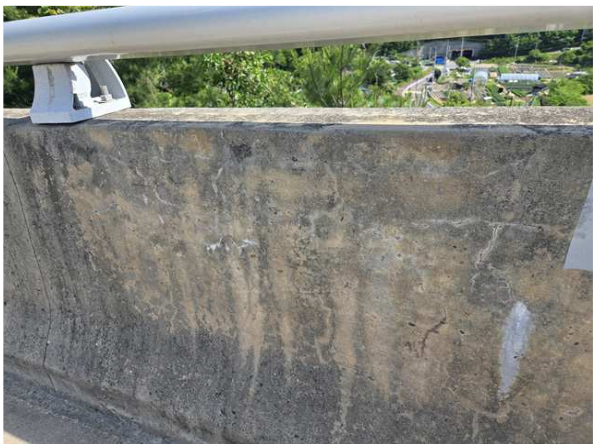
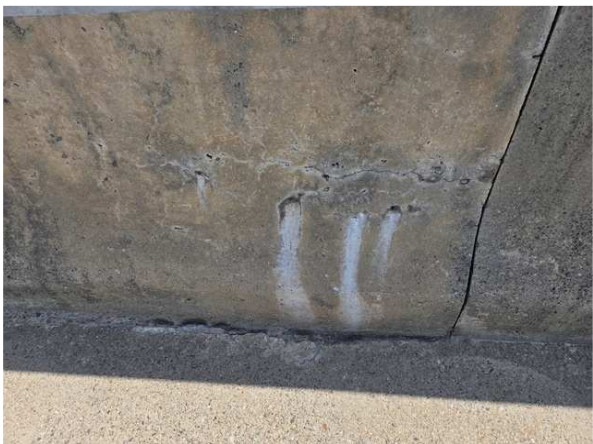
| 손상현황 | • S4 망상균열(0.3mm미만) | 손상현황 | • S4 백태 |
| 원 인 | • 건조수축, 거푸집 조기탈거 등 | 원 인 | • 건조수축, 우수유입 등 |

| 조치방안 | • 표면처리 | 조치방안 | • 표면처리 |

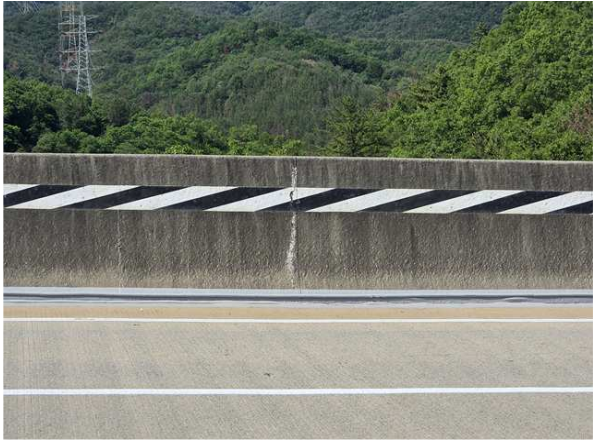
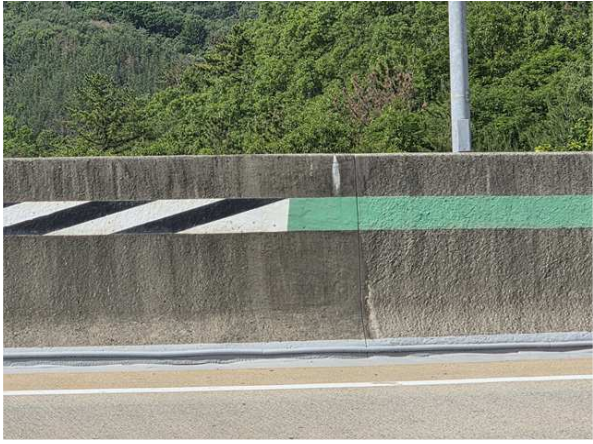
| 손상현황 | • S4 균열(0.3mm미만) | 손상현황 | • S4 백태 |
| 원 인 | • 거푸집 조기탈거, 건조수축 등 | 원 인 | • 건조수축, 우수유입 등 |

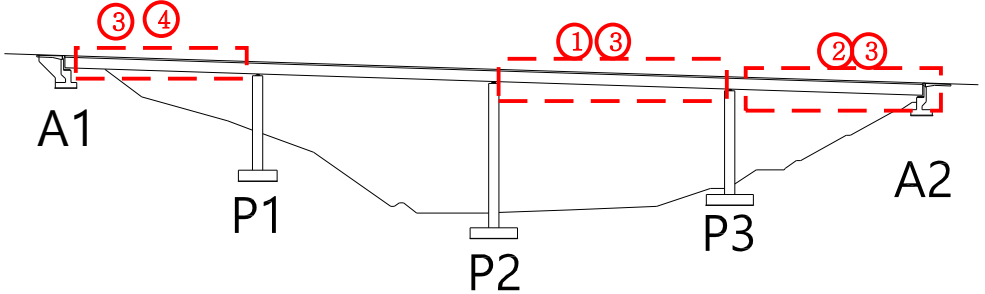
| ① 바닥판 균열 - 진전 여부확인 | ② 바닥판 바리 - 진전 여부확인 | ③ 바닥판 충분리 - 진전 여부확인 |
| ③ 바닥판 충분리 - 진전 여부확인 | ③ 바닥판 충분리 - 진전 여부확인 | ④ 바닥판 바락 - 진전 여부확인 |
