## 34. 울산JCT4교

### 34.1 시설물의 개요

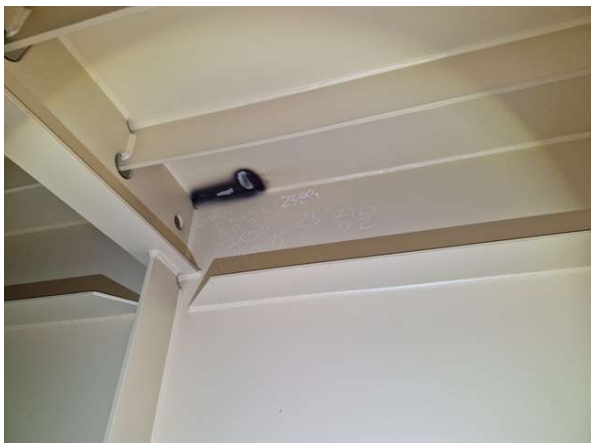
| 손상현황 | • 거더내부 S3-G1 도장박리(0.2×0.6) |
| 원 인 | • 화재, 열화 등 |

| 조치방안 | • 재도장 |

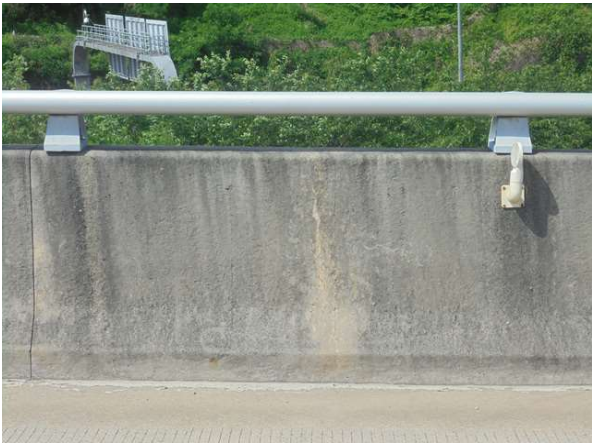
| 손상현황 | • S2 망상균열(0.2×2.0) | 손상현황 | • S2 백태(0.1×0.1) |
| 원 인 | • 거푸집 조기탈거, 건조수축 등 | 원 인 | • 우수유입, 습기흡착 등 |

| 조치방안 | • 표면처리 | 조치방안 | • 표면처리 |
