## 41. 장안천교(울산)

### 41.1 시설물의 개요

본 시설물은 부산광역시 기장군 장안읍 기룡리 502에 위치한 교량으로 총 연장 360.0m, 폭 15.7m로 시공되어 있다.

【표 41.1.1】 장안천교(울산) 일반사항

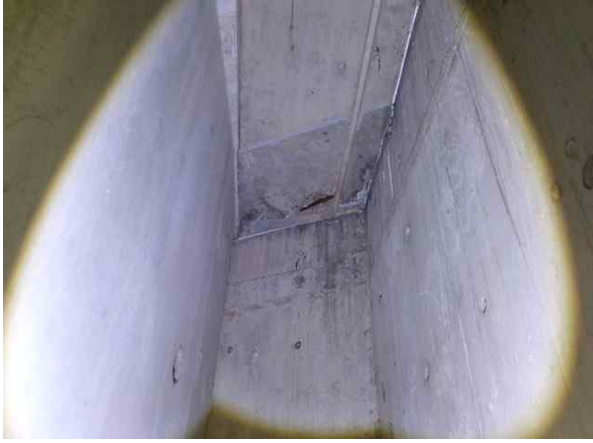
| 손상현황 | • S1 파손 및 철근노출(0.3m×0.2m) | 손상현황 | • S2 균열(0.3mm미만) |
| 원 인 | • 외부충격, 시공미흡 등 | 원 인 | • 건조수축, 온도변화 |

| 조치방안 | • 단면보수(방청) | 조치방안 | • 표면처리 |

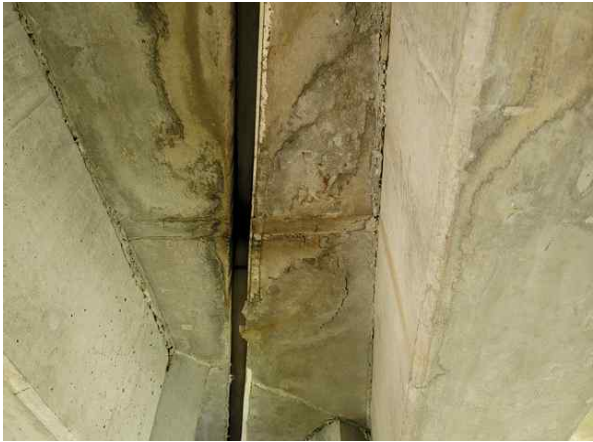
| 손상현황 | • S3 층분리(2.0m×0.5m) | 손상현황 | • S4 백태(1.0m×0.3m) |
| 원 인 | • 시공미흡, 장기공용 | 원 인 | • 우수유입, 수분침투 등 |

| 조치방안 | • 단면보수 | 조치방안 | • 표면처리 |

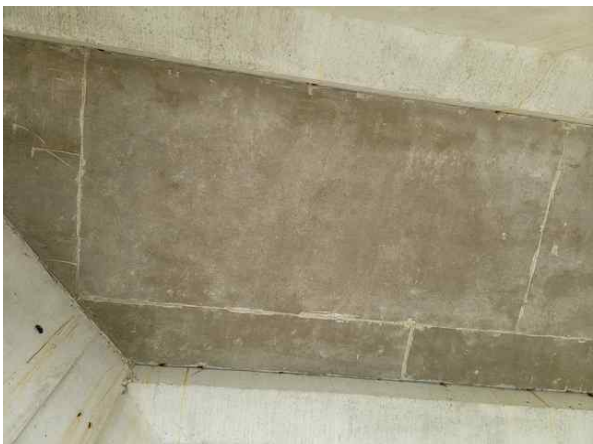
| 손상현황 | • S4 균열(0.3mm미만) | 손상현황 | • S4 망상균열(1.0m×1.0m) |
| 원 인 | • 건조수축, 온도변화 | 원 인 | • 건조수축, 온도변화 |

| 조치방안 | • 표면처리 | 조치방안 | • 표면처리 |

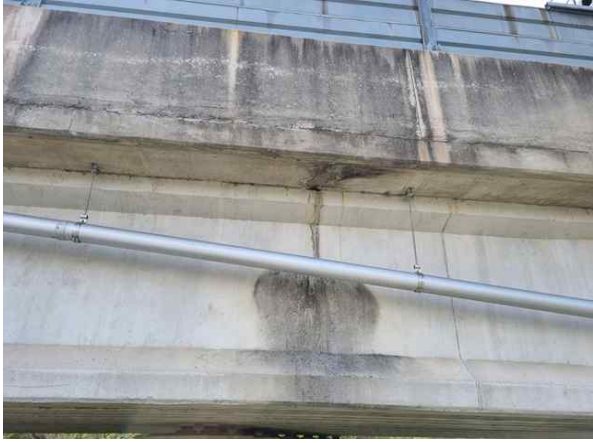
| 손상현황 | • S5 표면오염 (0.5m×0.5m) | 손상현황 | • S7 백태 (0.3m×0.5m) |
| 원 인 | • 우수유입, 수분접촉 등 | 원 인 | • 우수유입, 수분침투 등 |

| 조치방안 | • 주의관찰 | 조치방안 | • 표면처리 |

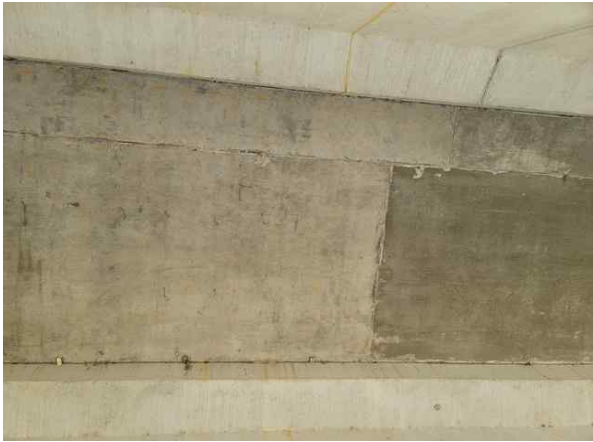
| 손상현황 | • S7 균열 (0.3mm미만) | 손상현황 | • S8 표면오염 (0.5m×0.5m) |
| 원 인 | • 건조수축, 온도변화 | 원 인 | • 우수유입, 수분접촉 등 |

| 조치방안 | • 표면처리 | 조치방안 | • 주의관찰 |

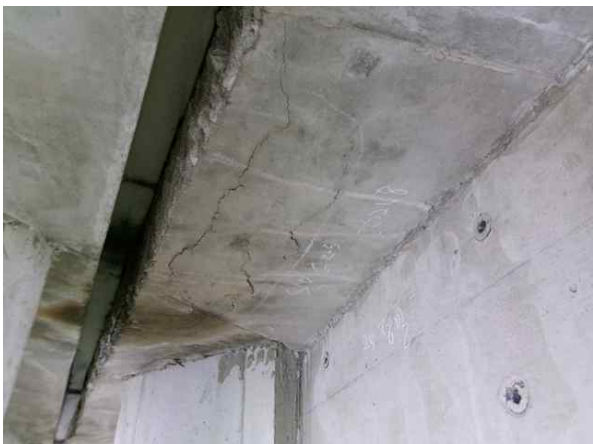
| 손상현황 | • S10 층분리 (0.3m×1.5m) | 손상현황 | • S12 층분리 (0.1m×0.5m) |
| 원 인 | • 시공미흡, 장기공용 | 원 인 | • 시공미흡, 장기공용 |

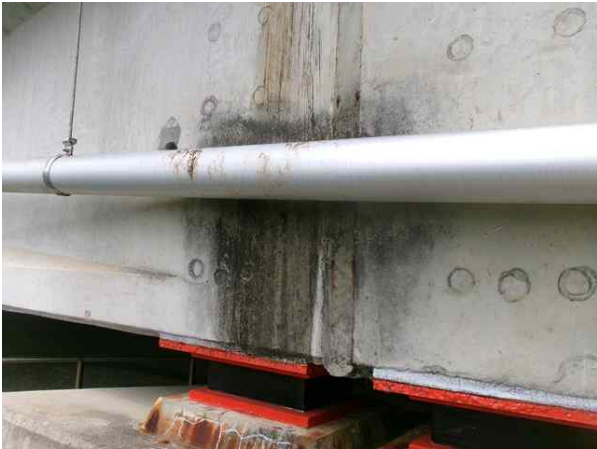
| 손상현황 | • S1-G7 표면오염 (0.5m×1.0m) | 손상현황 | • S1-G7 표면오염 (2.0m×1.0m) |
| 원 인 | • 우수유입 등 | 원 인 | • 우수유입 등 |

| 조치방안 | • 주의관찰 | 조치방안 | • 주의관찰 |

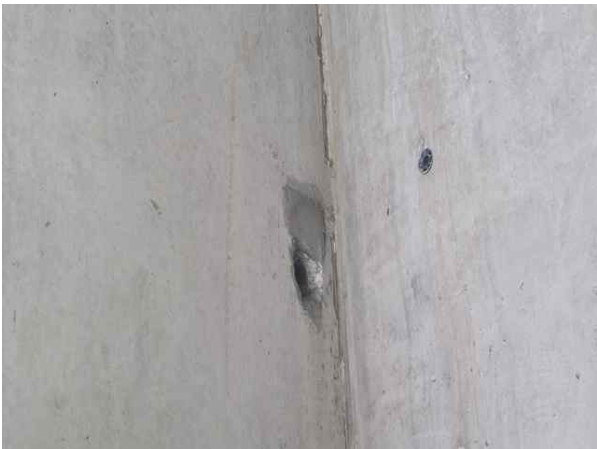
| 손상현황 | • S4-G3 파손 보수됨 | 손상현황 | • S4-G7 표면오염 (1.5m×1.0m) |

| 조치방안 | • 상태양호 | 조치방안 | • 주의관찰 |

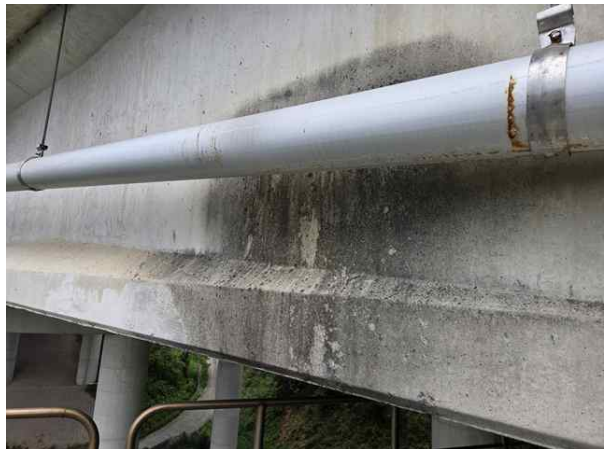
| 원 인 | • - | 원 인 | • 우수유입 등 |

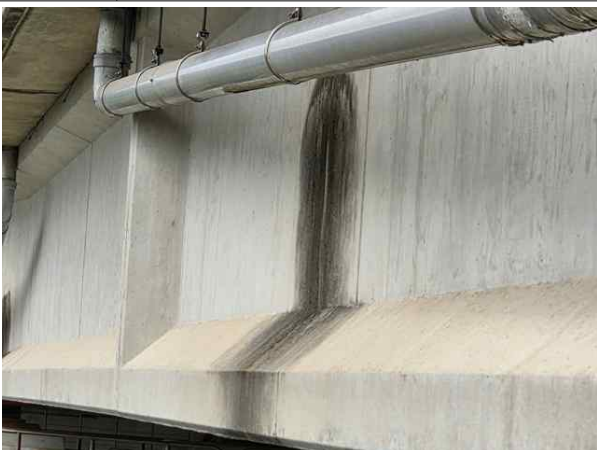
| 손상현황 | • S4-G7 표면오염 (0.2m×1.0m) | 손상현황 | • S5-G7 파손 보수됨 |
| 원 인 | • 우수유입 등 | 원 인 | • - |

| 조치방안 | • 주의관찰 | 조치방안 | • 상태양호 |

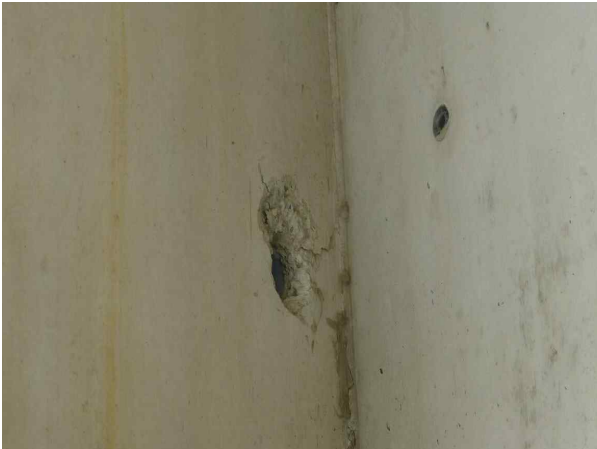
| 손상현황 | • S5-G2 파손(0.1m×0.1m) | 손상현황 | • S6-G3 파손 보수됨 |
| 원 인 | • 거더 거치시 시공미흡 | 원 인 | • - |

- 거더에서 조사된 파손의 경우 인양홀 주변에서 조사되었으며, 이는 거더 거치시 시공미흡에 의한 손상으로 내구성 확보 차원에서 단면보수를 실시하는 것이 필요하다. 금회 조사시 확인된 거더 파손에 대한 보수부의 상태는 양호한 것으로 판단된다.
- 조사된 표면오염의 경우 우수유입, 습기흡착 등에 의한 손상으로 판단되며, 구조적인 영향을 미치는 손상이 아니므로, 손상의 진전 여부에 대한 주의관찰을 실시하고, 손상의 진전시 일괄 보수하는 것이 바람직 할 것으로 판단된다.

| 조치방안 | • 단면보수 | 조치방안 | • 상태양호 |

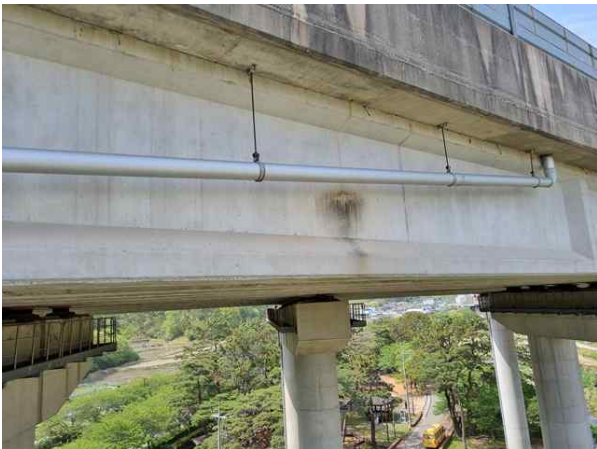
| 손상현황 | • S7-G7 표면오염(0.5m×0.7m) | 손상현황 | • S9-G7 표면오염(1.0m×1.0m) |
| 원 인 | • 우수유입 등 | 원 인 | • 우수유입 등 |

| 조치방안 | • 주의관찰 | 조치방안 | • 주의관찰 |

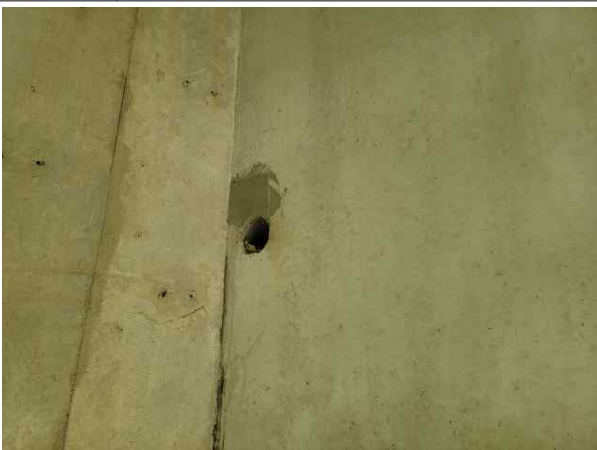
| 손상현황 | • S10-G4 파손 보수됨 | 손상현황 | • S12-G1 표면오염(0.5m×2.0m) |

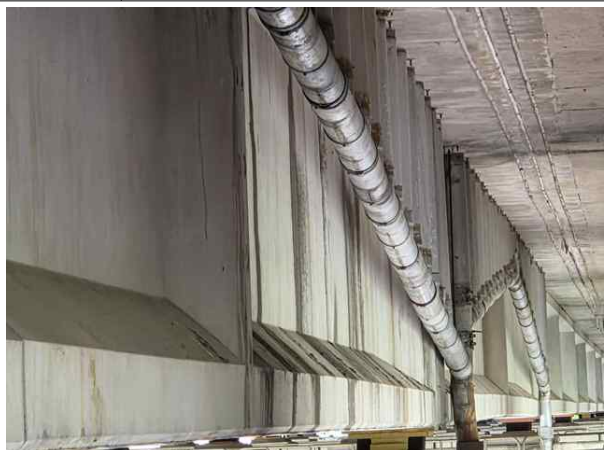
| 원 인 | • - | 원 인 | • 우수유입 등 |

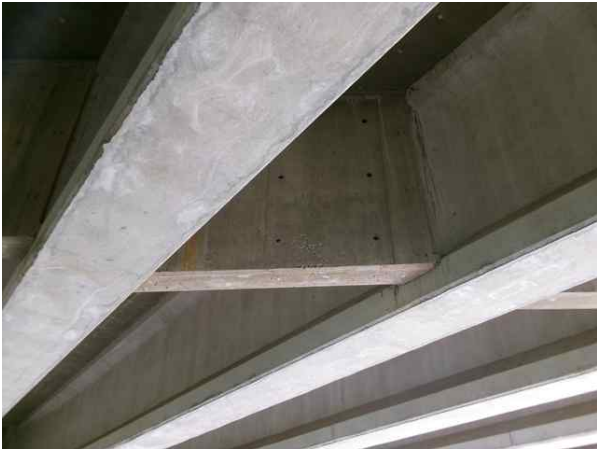
| 손상현황 | • S1 가로보 재료분리 (0.3m×0.3m) | 손상현황 | • S4 가로보 균열 (0.3mm미만) |
| 원 인 | • 시공시 다짐미흡 등 | 원 인 | • 건조수축, 온도변화 |

| 조치방안 | • 단면보수 | 조치방안 | • 표면처리 |

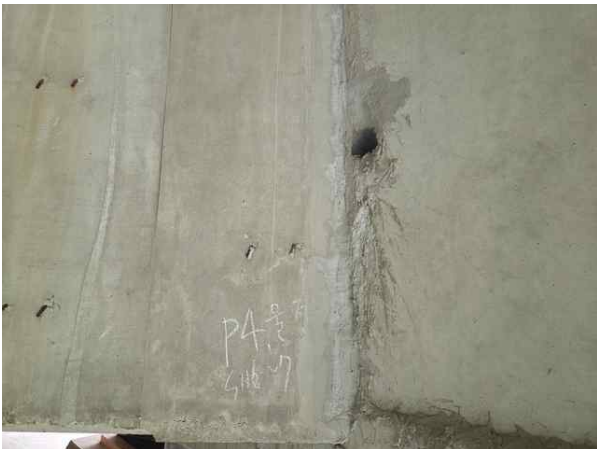
| 손상현황 | • S4 가로보 균열 (0.3mm미만) | 손상현황 | • S5 가로보 균열부백태 (0.2m×0.3m) |
| 원 인 | • 건조수축, 온도변화 | 원 인 | • 건조수축, 온도변화 |

| 조치방안 | • 표면처리 | 조치방안 | • 표면처리 |

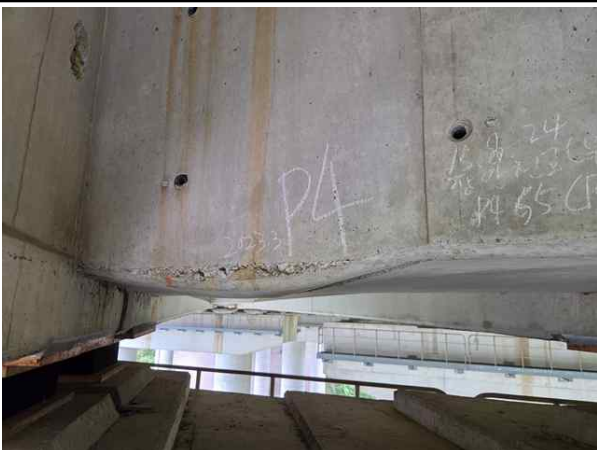
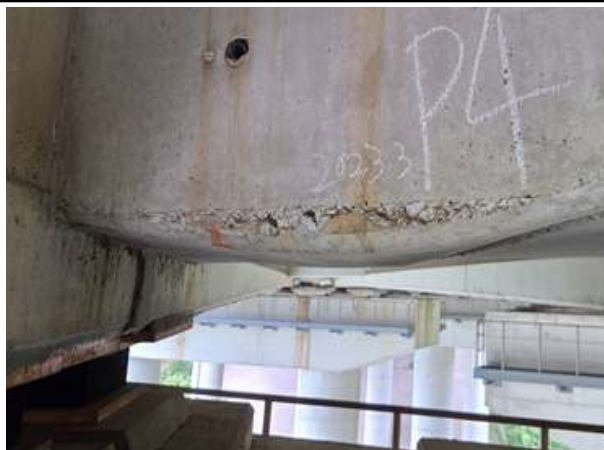
| 손상현황 | • S5 가로보 배부름 (1.0m×1.0m) | 손상현황 | • S5 가로보 배부름 (1.0m×1.0m) |
| 원 인 | • 거푸집 강도부족, 타설불량 등 | 원 인 | • 거푸집 강도부족, 타설불량 등 |

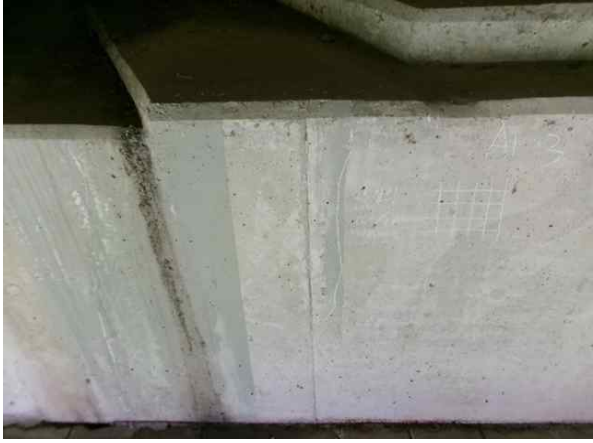
| 손상현황 | • 교대 A1 구체 균열(0.3mm미만) | 손상현황 | • 교대 A1 망상균열(1.0m×2.0m×5EA) |
| 원 인 | • 건조수축, 온도변화 | 원 인 | • 건조수축, 온도변화 |

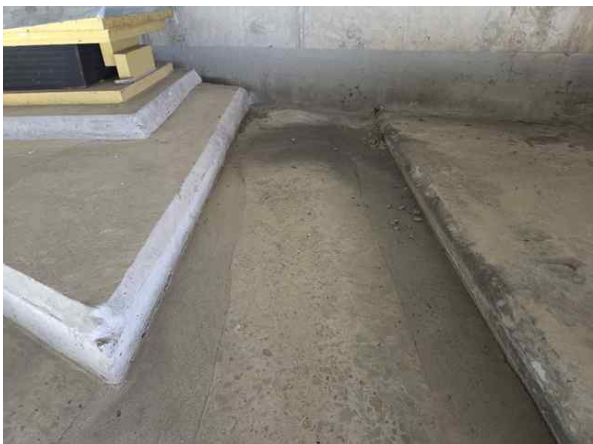
| 손상현황 | • 교대 A2 체수흔적(1.0m×1.0m×2EA) | 손상현황 | • 교대 A2 홍벽 표면오염(0.4m×1.2m) |
| 원 인 | • 수분접촉, 신축이음부 누수 | 원 인 | • 수분접촉, 신축이음부 누수 |

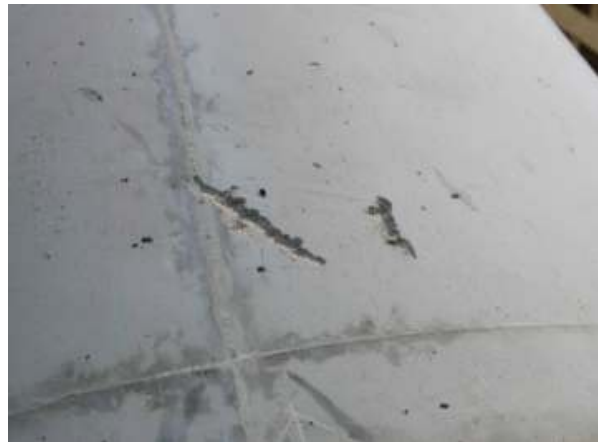
| 손상현황 | • P2 기둥부 파손(0.4m×0.6m) |
| 원 인 | • 다짐미흡, 시공미흡 등 |

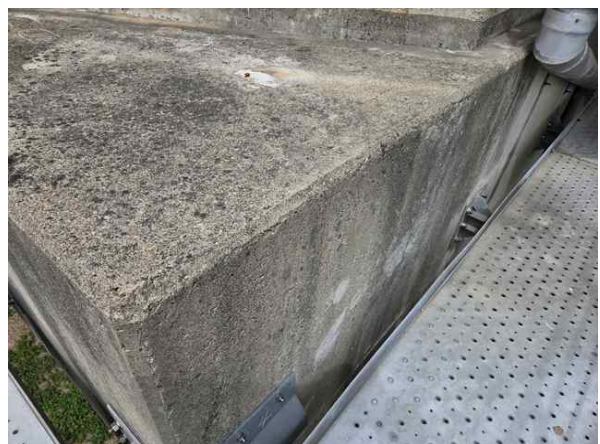
| 손상현황 | • P4 표면오염(2.0m×3.0m) |
| 원 인 | • 신축이음부 지표수 유입 등 |

| 조치방안 | • 주의관찰(신축이음 교체후 보수) |

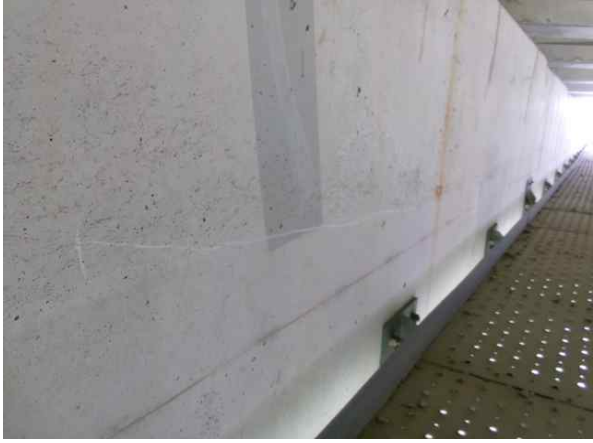
| 손상현황 | • P5 균열(0.3mm미만) | 손상현황 | • P6 चे수(0.8m×1.5m) |
| 원 인 | • 건조수축, 거푸집 조기탈거 등 | 원 인 | • 신축이음부 지표수 유입 등 |

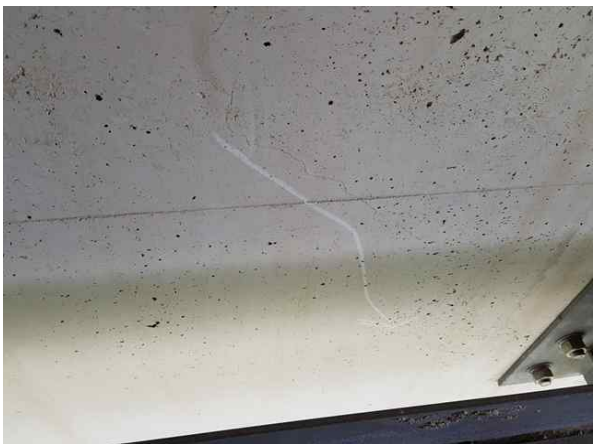
| 손상현황 | • P9 균열(0.3mm미만) | 손상현황 | • P9 균열(0.3mm미만) |
| 원 인 | • 건조수축, 거푸집 조기탈거 등 | 원 인 | • 건조수축, 거푸집 조기탈거 등 |

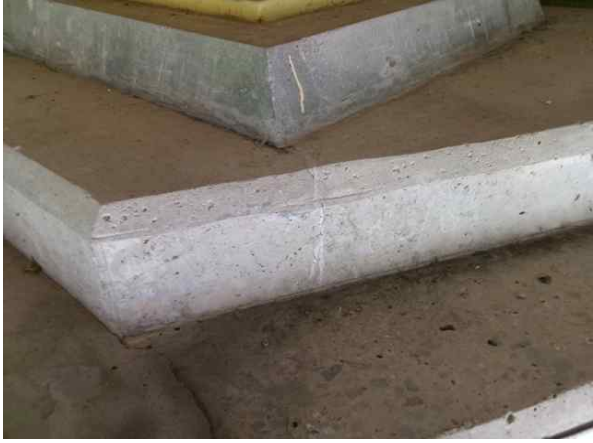
| 손상현황 | • A1-SH4 받침콘크리트균열(0.3mm미만) | 손상현황 | • A1-SH7 무수축물탈 망상균열(0.8m×0.2m) |
| 원 인 | • 건조수축, 거푸집 조기탈거 등 | 원 인 | • 건조수축, 거푸집 조기탈거 등 |

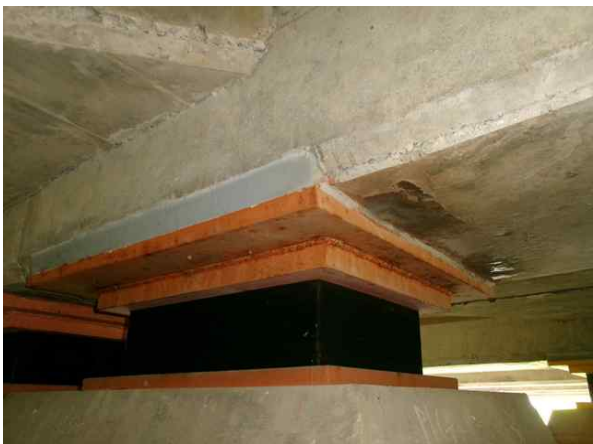
| 손상현황 | • P1-SH3(A1) 플레이트 부식(3EA) | 손상현황 | • P1-SH7(A1) 무수축물탈 망상균열(0.8m×0.2m) |
| 원 인 | • 우수유입, 외기노출, 공용기간 경과 등 | 원 인 | • 건조수축, 거푸집 조기탈거 등 |

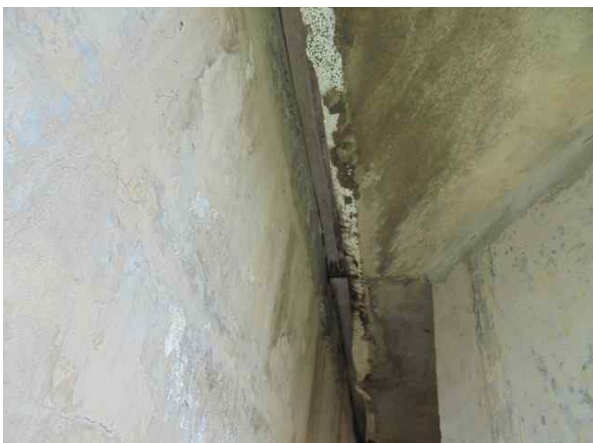
| 손상현황 | • A1 하부 누수(L=5.5m) | 손상현황 | • P3 고무재 노후화(L=10.8m) |
| 원 인 | • 차량 반복통행, 장기공용 등 | 원 인 | • 차량 반복통행, 장기공용 등 |

| 조치방안 | • 신축이음 교체 | 조치방안 | • 신축이음 교체 |

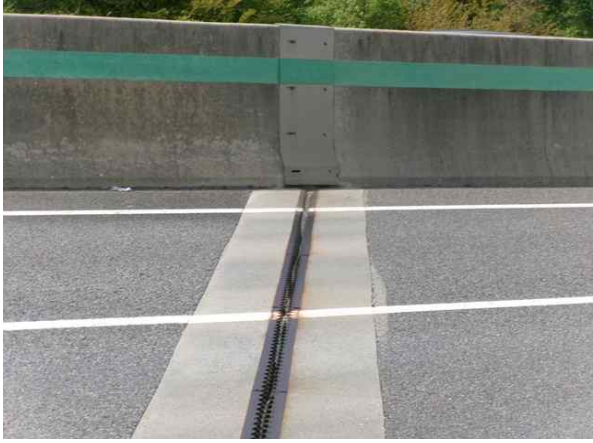
| 손상현황 | • P3 유간 토사퇴적(L=1.0m) | 손상현황 | • P3 유간 토사퇴적 보수됨 |
| 원 인 | • 비산먼지 등 | 원 인 | • - |

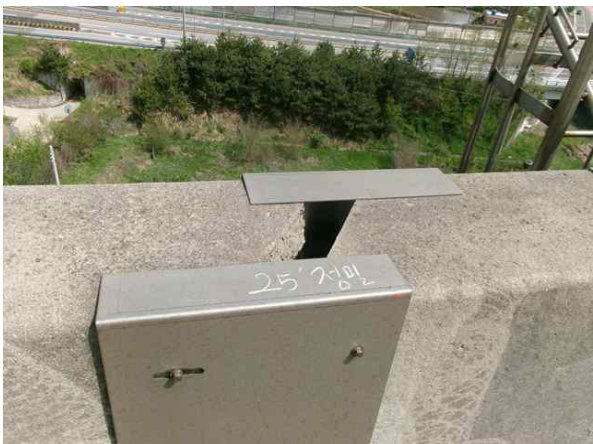
| 손상현황 | • P9 차수판 연결불량(1EA) | 손상현황 | • A2 후타재 망상균열 |
| 원 인 | • 장기공용, 시공미흡 등 | 원 인 | • 건조수축, 차량 윤하중 등 |

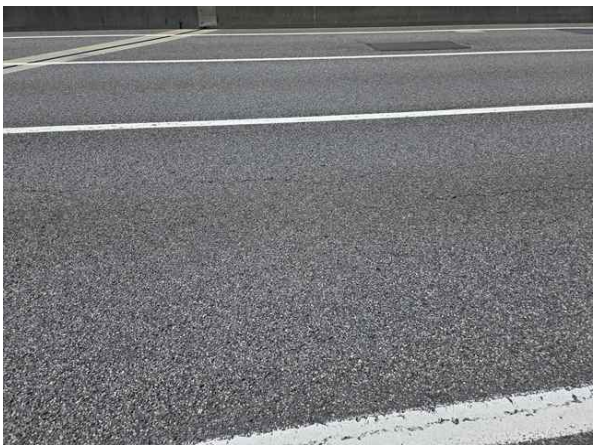
| 손상현황 | • S1 아스콘 균열(L=4.0m) | 손상현황 | • S1 접속부 시공이음 균열(L=15.0m) |
| 원 인 | • 건조수축, 차량 윤하중 등 | 원 인 | • 시공미흡, 다짐미흡 등 |

| 조치방안 | • 주의관찰 | 조치방안 | • 주의관찰 |

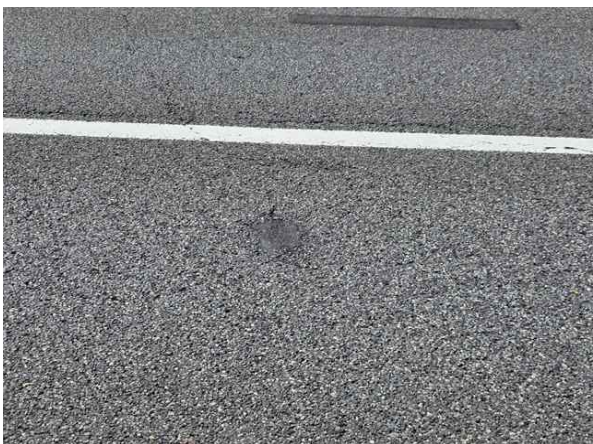
| 손상현황 | • S5 아스콘 파손 보수됨 | 손상현황 | • S7 아스콘 균열(L=25.0m) |

| 조치방안 | • 상태양호 | 조치방안 | • 주의관찰 |

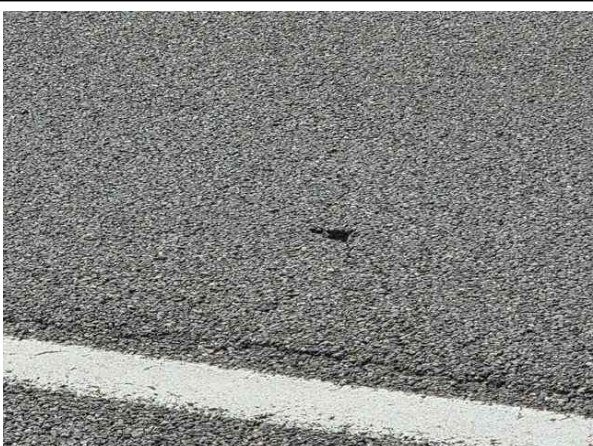
| 손상현황 | • S7 아스콘 패임(0.1m×0.1m) | 손상현황 | • S12 아스콘 시공이음 균열(L=20.0m) |
| 원 인 | • 건조수축, 차량 윤하중 등 | 원 인 | • 건조수축, 차량 윤하중 등 |

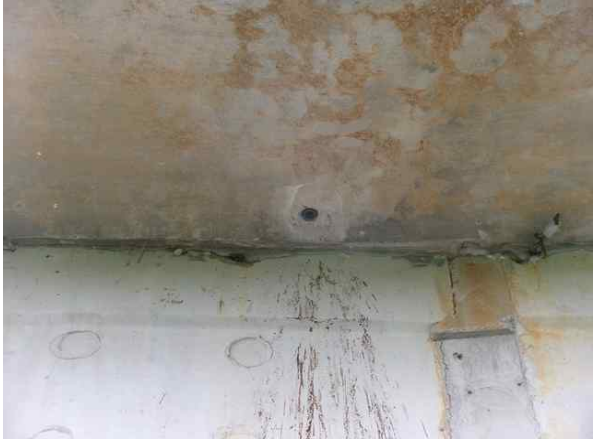
| 손상현황 | • S1 유공관 길이부족(1EA) | 손상현황 | • S5 유공관 길이부족(3EA) |
| 원 인 | • 시공미흡 | 원 인 | • 시공미흡 |

| 조치방안 | • 정비 | 조치방안 | • 정비 |

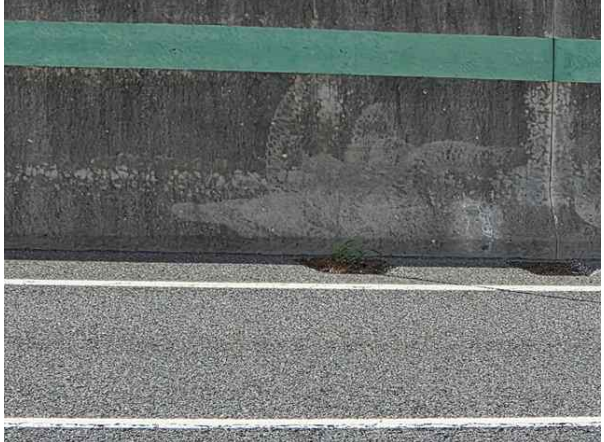
| 손상현황 | • S8 배수관 설치불량(1EA) | 손상현황 | • S11 집수구 막힘(1EA) |
| 원 인 | • 시공미흡 | 원 인 | • 장기공용 등 |

| 조치방안 | • 정비 | 조치방안 | • 정비 |

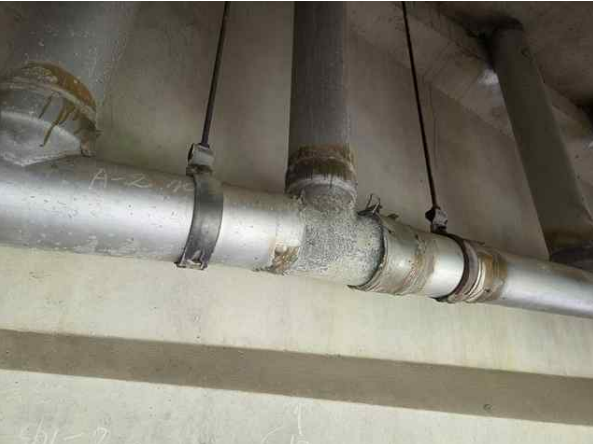
| 손상현황 | • S12 배수관 부식(1EA) | 손상현황 | • S12 배수관 연결부 누수(1EA) |
| 원 인 | • 장기공용, 우수유입 | 원 인 | • 시공미흡, 장기공용 |

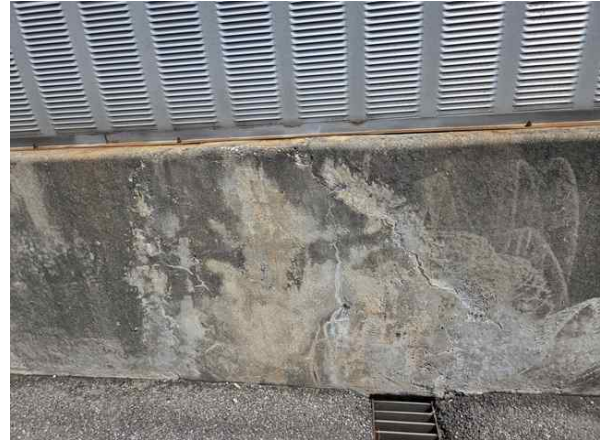
| 손상현황 | • S2 방호벽 균열(0.3mm미만) |
| 원 인 | • 건조수축, 거푸집 조기탈거 등 |

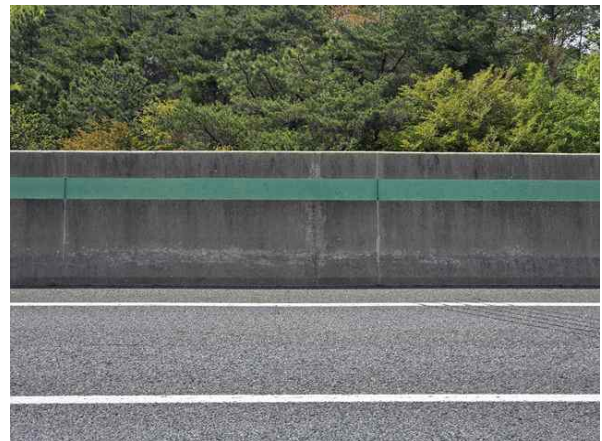
| 손상현황 | • S4 방호벽 중분대 균열(0.3mm미만) |
| 원 인 | • 건조수축, 거푸집 조기탈거 등 |

| 조치방안 | • 표면처리 |

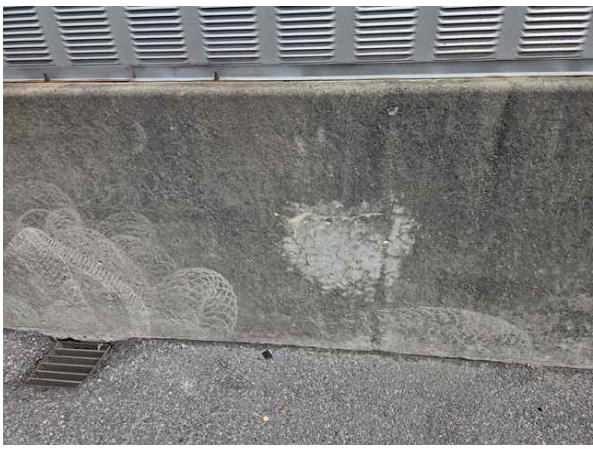
| 손상현황 | • S5 방호벽 균열(0.3mm미만) | 손상현황 | • S7 방호벽 균열부백태(0.2m×1.0m) |
| 원 인 | • 건조수축, 거푸집 조기탈거 등 | 원 인 | • 건조수축, 우수유입, 수분침투 등 |

| 조치방안 | • 표면처리 | 조치방안 | • 표면처리 |

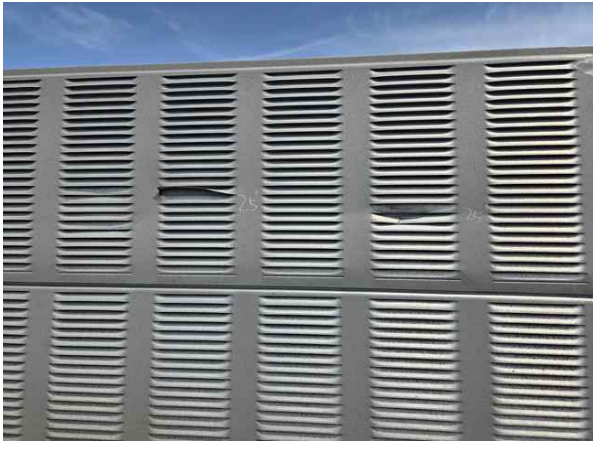
| 손상현황 | • S8 방호벽 방음판 파손(0.1m×0.2m×2EA) | 손상현황 | • S9 방호벽 굽힘 보수됨 |
| 원 인 | • 외부충격, 장기공용 등 | 원 인 | • - |

| 조치방안 | • 주의관찰 | 조치방안 | • 상대양호 |

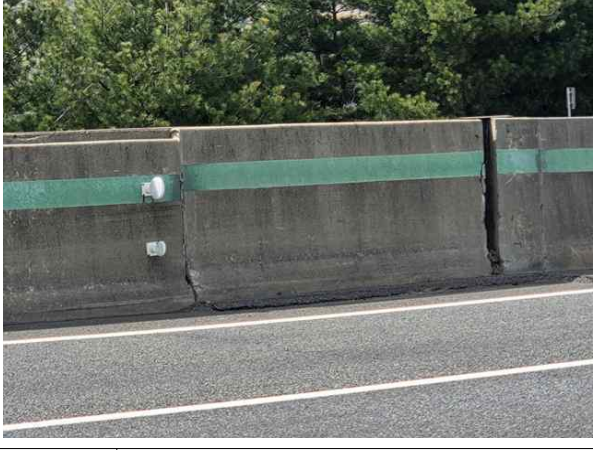
| 손상현황 | • S12 방호벽 중분대 파손(0.4m×1.0m) | 손상현황 | • S12 방호벽 중분대 단차(L=5.5m) |
| 원 인 | • 외부충격, 시공미흡 등 | 원 인 | • 중차량 통행, 시공미흡 등 |
