## 42. 좌광천교(부산)

### 42.1 시설물의 개요

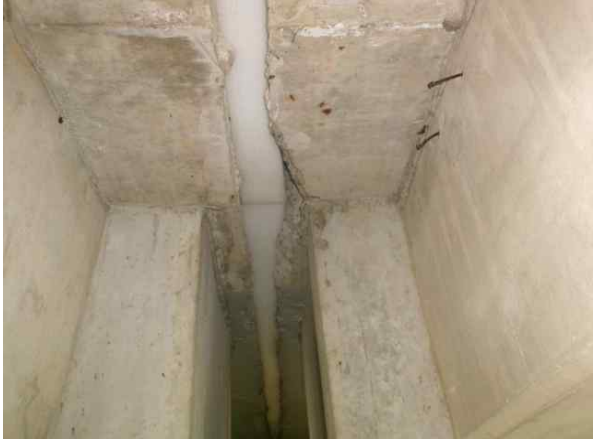
| 손상현황 | • S3 파손(0.1m×0.6m) | 손상현황 | • S3 파손(0.2m×0.5m) |
| 원 인 | • 외부충격, 시공미흡 등 | 원 인 | • 외부충격, 시공미흡 등 |

| 조치방안 | • 단면보수 | 조치방안 | • 단면보수 |

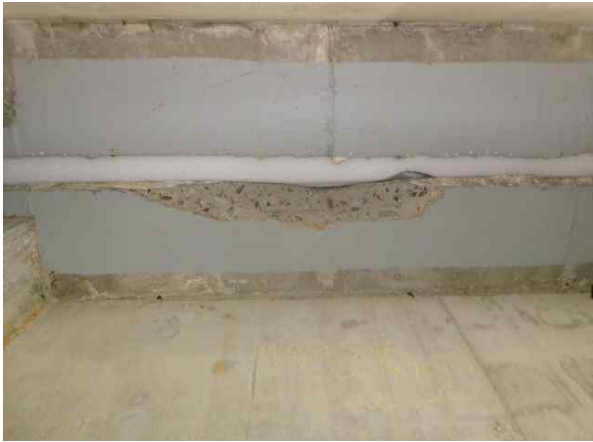
| 손상현황 | • S4 파손 및 철근노출(0.1m×0.8m) | 손상현황 | • S4 표면오염(0.5m×0.5m) |
| 원 인 | • 외부충격, 시공미흡 등 | 원 인 | • 우수유입, 습기흡착 등 |

| 조치방안 | • 단면보수(방청) | 조치방안 | • 주의관찰 |

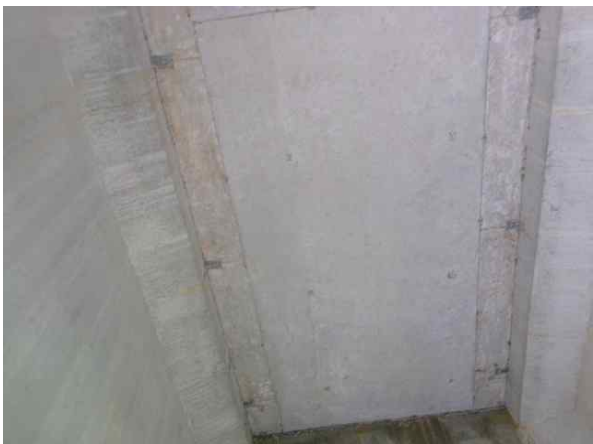
| 손상현황 | • S5 균열(0.3mm미만) | 손상현황 | • S7 망상균열(1.5m×10.0m×3EA) |
| 원 인 | • 건조수축, 온도변화 | 원 인 | • 건조수축, 온도변화 |

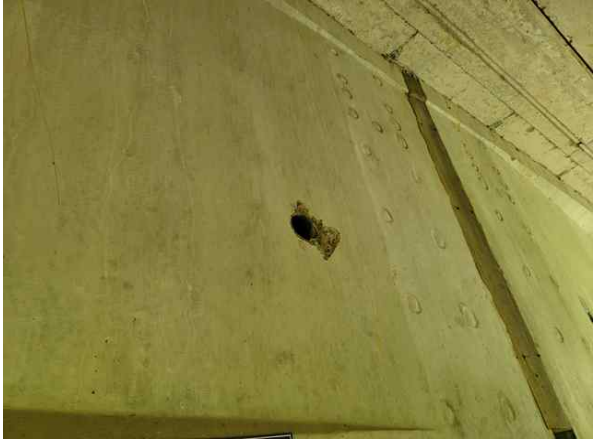
| 손상현황 | • S1-G1 파손(0.2m×0.2m) | 손상현황 | • S4-G6 파손(0.1m×0.2m) |
| 원 인 | • 거더 거치시 시공미흡 | 원 인 | • 거더 거치시 시공미흡 |

- 거더에서 조사된 파손의 경우 인양홀 주변에서 조사되었으며, 이는 거더 거치시 시공미흡에 의한 손상으로 내구성 확보 차원에서 단면보수를 실시하는 것이 필요하다. 금회 조사시 확인된 거더 파손에 대한 보수부의 상태는 양호한 것으로 판단된다.

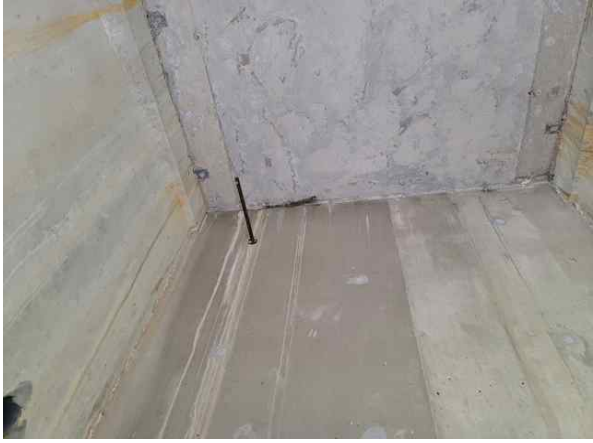
| 손상현황 | • S2 철근 미제거(1EA) | 손상현황 | • S4 들뜸(0.3m×0.3m) |
| 원 인 | • 시공 시 마감미흡 | 원 인 | • 시공 시 다짐미흡 등 |

| 조치방안 | • 정비 | 조치방안 | • 단면보수 |

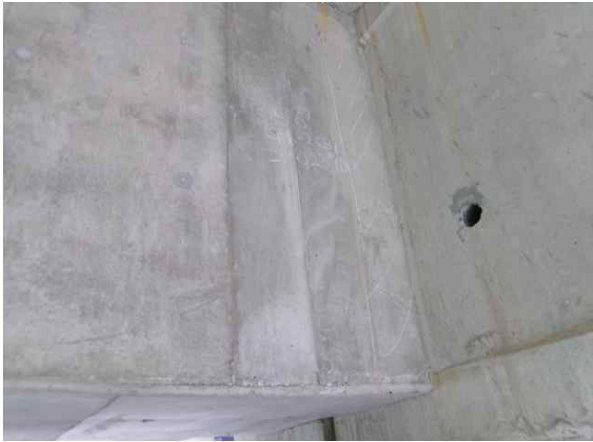
| 손상현황 | • S6 들뜸(0.2m×1.5m) | 손상현황 | • S7 들뜸(0.3m×0.3m) |
| 원 인 | • 시공미흡, 다짐미흡 등 | 원 인 | • 시공미흡, 다짐미흡 등 |

| 조치방안 | • 단면보수 | 조치방안 | • 단면보수 |

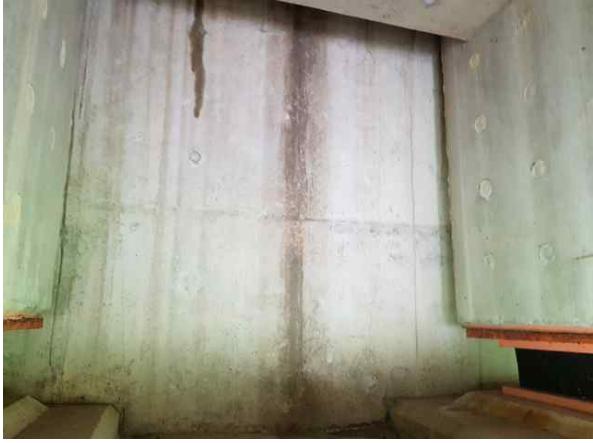
| 손상현황 | • 교대 A1 표면오염 (0.4m×2.0m) | 손상현황 | • 교대 A1 표면오염 (0.2m×2.0m) |
| 원 인 | • 신축이음부 누수 | 원 인 | • 신축이음부 누수 |

| 조치방안 | • 주의관찰 | 조치방안 | • 주의관찰 |

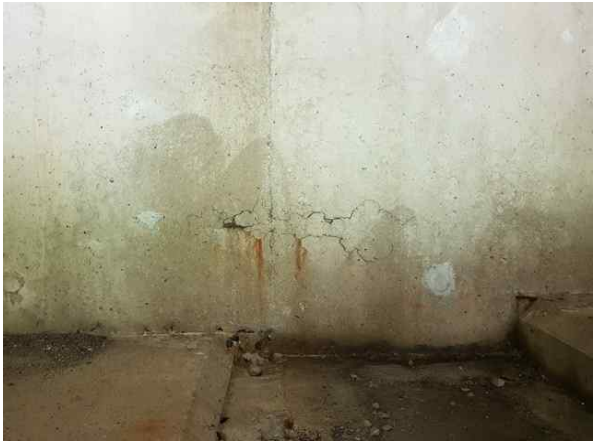
| 손상현황 | • 교대 A1 들뜸 및 철근노출 (0.1m×0.4m) | 손상현황 | • 교대 A2 구체 균열 (0.3mm미만) |
| 원 인 | • 시공미흡, 피복부족 등 | 원 인 | • 건조수축, 온도변화 |

| 조치방안 | • 단면보수(방청) | 조치방안 | • 표면처리 |

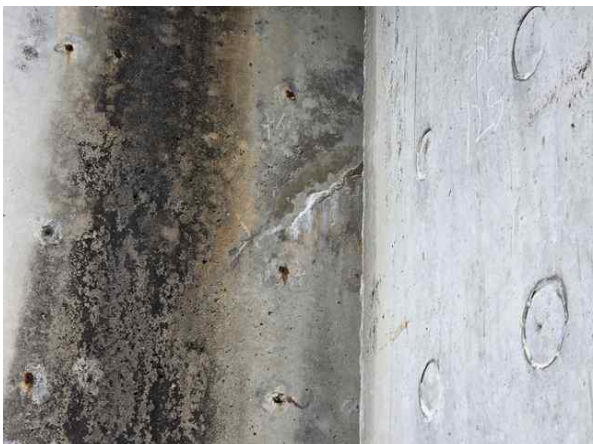
| 손상현황 | • 교대 A2 균열부백태 (0.2m×1.2m) | 손상현황 | • 교대 A2 표면오염 (0.3m×2.0m×5EA) |
| 원 인 | • 건조수축, 온도변화, 우수유입 등 | 원 인 | • 수분접촉, 신축이음부 누수 |

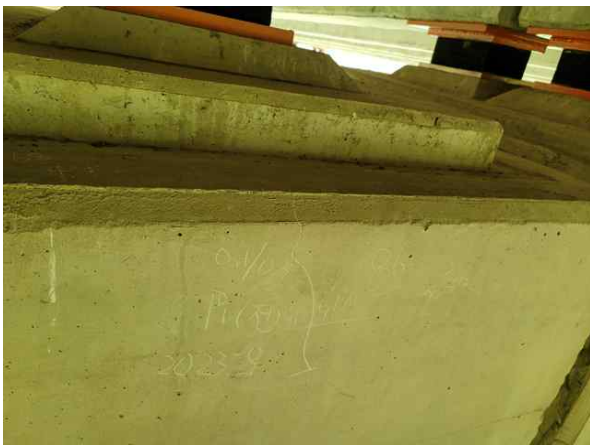
| 손상현황 | • P1 균열(0.3mm미만) |
| 원 인 | • 건조수축, 거푸집 조기탈거 등 |

| 조치방안 | • 표면처리 |

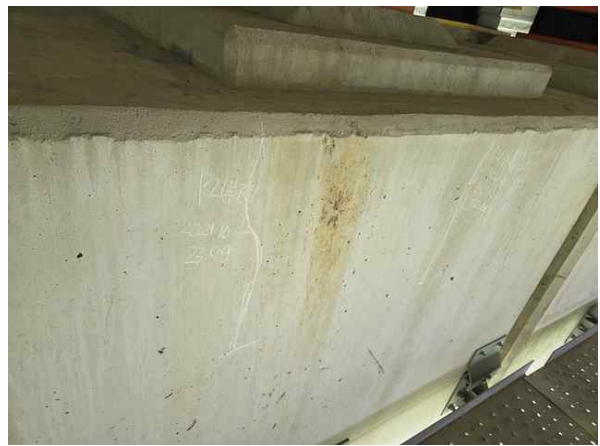
| 손상현황 | • P2 균열(0.3mm미만) |
| 원 인 | • 건조수축, 거푸집 조기탈거 등 |

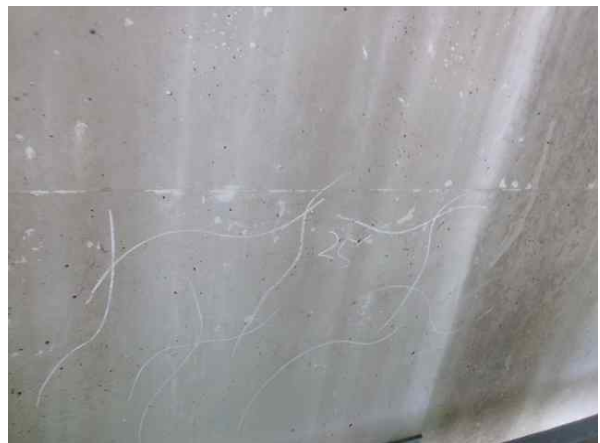
| 손상현황 | • P3 망상균열(1.2m×1.2m) |
| 원 인 | • 건조수축, 거푸집 조기탈거 등 |

| 조치방안 | • 표면처리 |

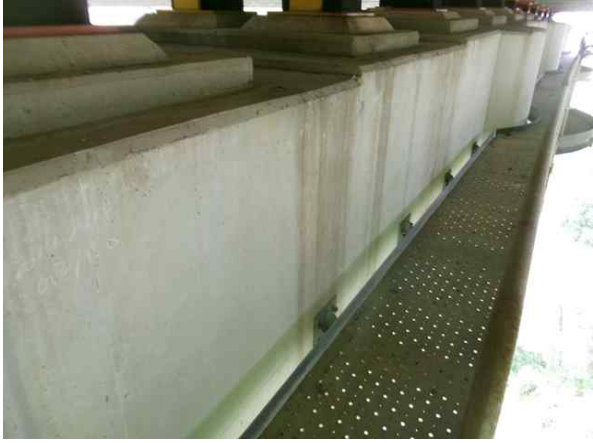
| 손상현황 | • P3 표면오염(1.0m×1.0m×2EA) | 손상현황 | • P5 파손(0.2m×0.2m×4EA) |
| 원 인 | • 신축이음부 지표수 유입 등 | 원 인 | • 외부충격, 시공미흡 등 |

| 조치방안 | • 주의관찰(신축이음 교체후 보수) | 조치방안 | • 단면보수 |

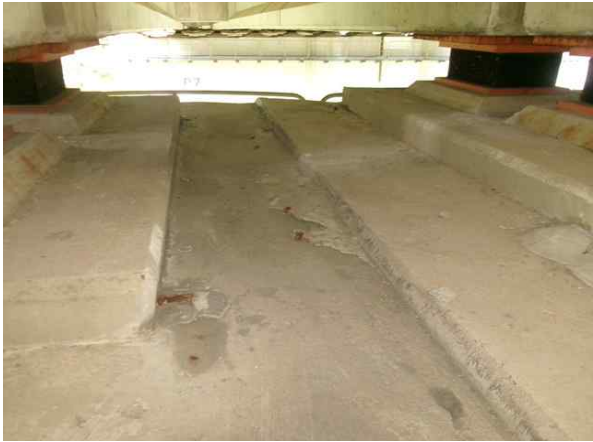
| 손상현황 | • P6 채수흔적(0.7m×3.0m) | 손상현황 | • P6 표면오염(2.0m×15.0m) |
| 원 인 | • 신축이음부 지표수 유입 등 | 원 인 | • 신축이음부 지표수 유입 등 |

| 조치방안 | • 주의관찰(신축이음 교체후 보수) | 조치방안 | • 주의관찰(신축이음 교체후 보수) |

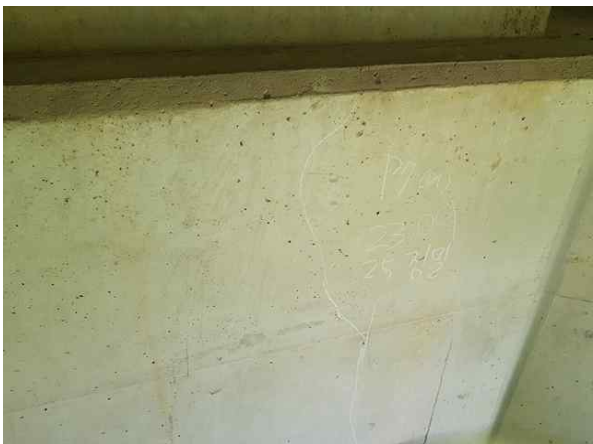
| 손상현황 | • P7 균열(0.3mm미만) | 손상현황 | • P8 균열(0.3mm미만) |
| 원 인 | • 건조수축, 거푸집 조기탈거 등 | 원 인 | • 건조수축, 거푸집 조기탈거 등 |

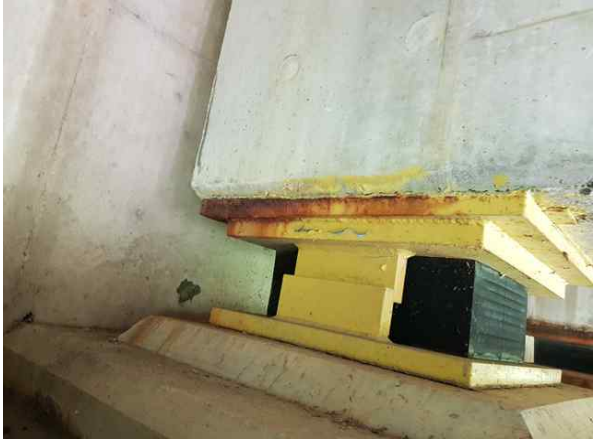
| 손상현황 | • A1-SH4 플레이트 부식 | 손상현황 | • P1-SH1(A1) 무수축물탈균열(0.3mm미만) |
| 원 인 | • 우수유입, 외기노출, 공용기간 경과 등 | 원 인 | • 건조수축, 거푸집 조기탈거 등 |

| 조치방안 | • 재도장 | 조치방안 | • 표면처리 |

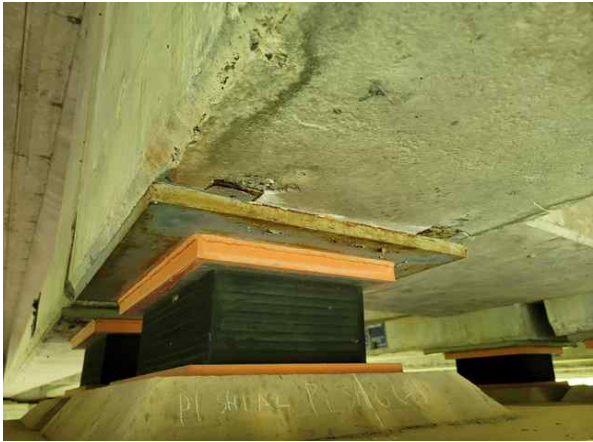
| 손상현황 | • P1-SH1(A2) 플레이트 부식(1EA) | 손상현황 | • P2-SH2(A1) 받침콘크리트박락(0.1m×0.1m) |
| 원 인 | • 우수유입, 외기노출, 공용기간 경과 등 | 원 인 | • 시공미흡, 다짐미흡 등 |

| 조치방안 | • 재도장 | 조치방안 | • 단면보수 |

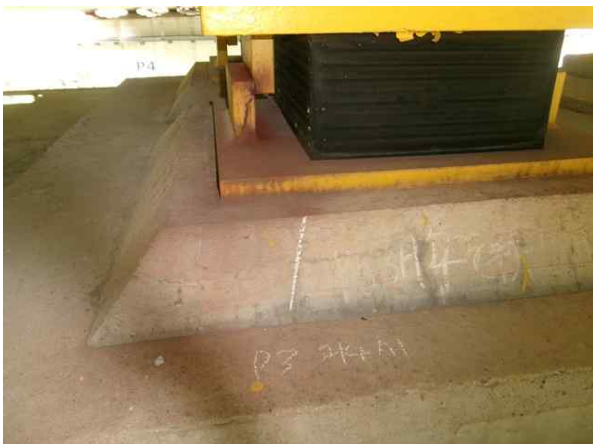
| 손상현황 | • P3-SH4(A1) 무수축물탈균열(0.3mm미만) | 손상현황 | • P3-SH4(A1) 스토퍼 밀착(1EA) |
| 원 인 | • 건조수축, 거푸집 조기탈거 등 | 원 인 | • 시공미흡 등 |

| 조치방안 | • 표면처리 | 조치방안 | • 주의관찰 |

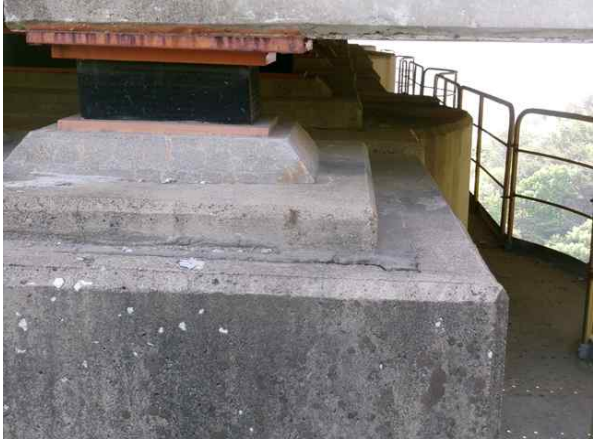
| 손상현황 | • P4-SH7(A2) 반침콘크리트바락(0.1m×0.1m) | 손상현황 | • P6-SH4(A1) 반침콘크리트 망상균열(0.3m×0.1m) |
| 원 인 | • 시공미흡, 다짐미흡 등 | 원 인 | • 건조수축, 거푸집 조기탈거 등 |

| 조치방안 | • 단면보수 | 조치방안 | • 표면처리 |

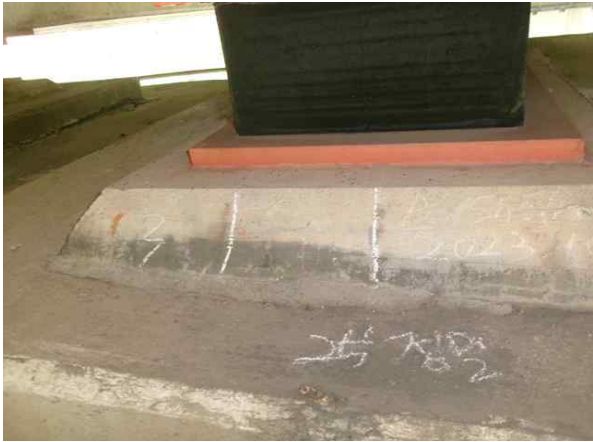
| 손상현황 | • P6-SH5(A1) 무수축물탈균열(0.3mm미만) | 손상현황 | • P7-SH1(A1) 플레이트 부식(14EA) |
| 원 인 | • 건조수축, 거푸집 조기탈거 등 | 원 인 | • 우수유입, 외기노출, 공용기간 경과 등 |

| 조치방안 | • 표면처리 | 조치방안 | • 재도장 |

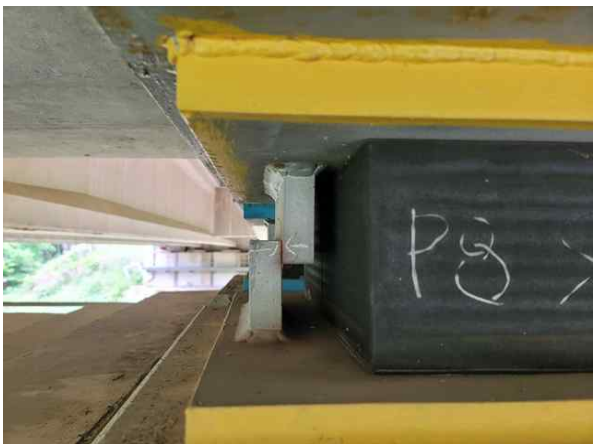
| 손상현황 | • P8-SH4(A1) 스톱퍼 밀착(1EA) | 손상현황 | • A2-SH6 무수축물탈 들뜸(0.2m×0.6m) |
| 원 인 | • 시공미흡 등 | 원 인 | • 시공미흡, 다짐미흡 등 |

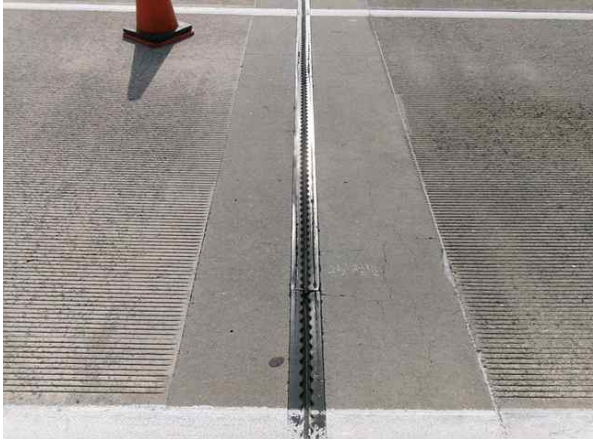
| 손상현황 | • A1 고무재 파손(L=3.5m) | 손상현황 | • A1 차수판 볼트탈락(1EA) |
| 원 인 | • 차량 반복통행, 장기공용 등 | 원 인 | • 장기공용, 시공미흡 등 |

| 조치방안 | • 신축이음 교체 | 조치방안 | • 정비 |

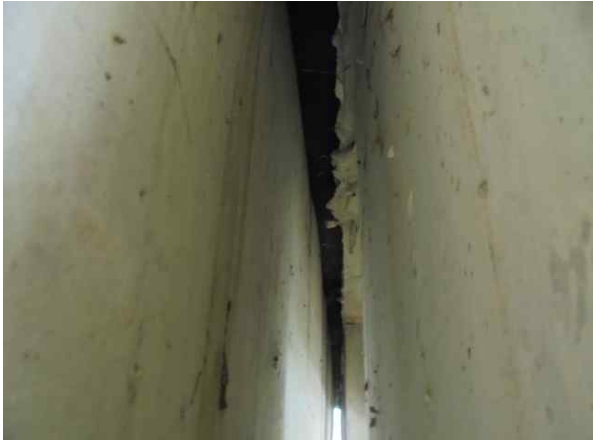
| 손상현황 | • A1 하부 누수(L=15.0m) | 손상현황 | • A1 후타재 망상균열(15.0m×0.5m) |
| 원 인 | • 차량 반복통행, 장기공용 등 | 원 인 | • 건조수축, 차량 반복통행 등 |

| 조치방안 | • 주의관찰(유도배수공 설치) | 조치방안 | • 표면처리 |

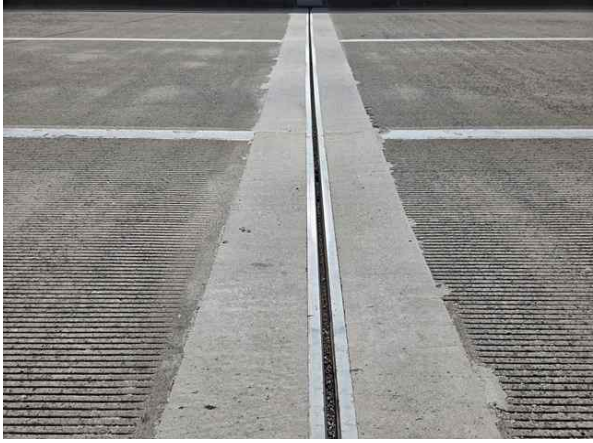
| 손상현황 | • P3 고무재 파손 보수(신축이음교체) | 손상현황 | • P3 차수판 볼트탈락(4EA) |
| 원 인 | • - | 원 인 | • 장기공용, 시공미흡 등 |

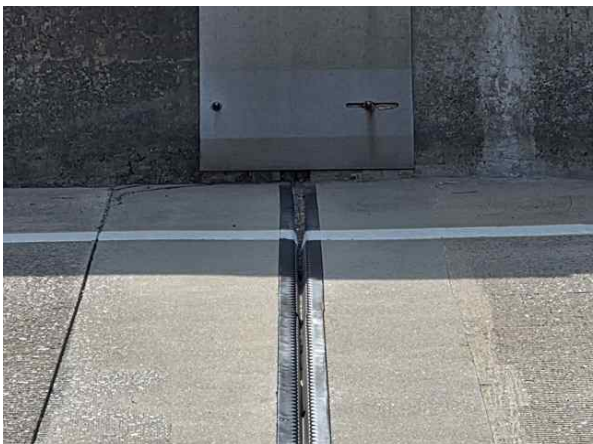
| 손상현황 | • A2 유간 토사퇴적(L=3.0m) | 손상현황 | • A2 하부 누수(L=15.0m) |
| 원 인 | • 차량통행, 장기공용 등 | 원 인 | • 차량 반복통행, 장기공용 등 |

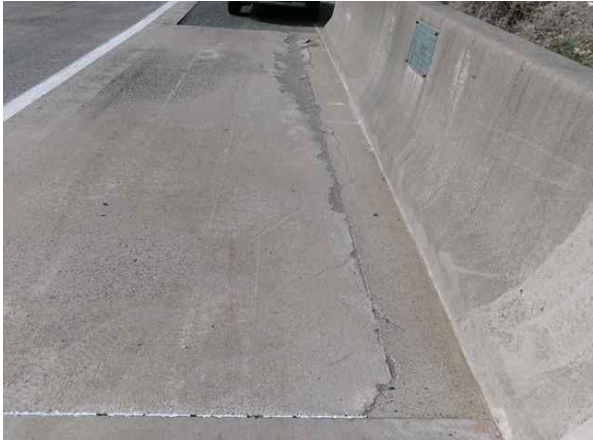
| 손상현황 | • S1 접속부 포장 파손(8.6m×0.3m) | 손상현황 | • S1 포장 망상균열(30.0m×10.0m) |
| 원 인 | • 시공미흡, 차량 윤하중 등 | 원 인 | • 건조수축, 차량 윤하중 등 |

| 조치방안 | • 주의관찰 | 조치방안 | • 주의관찰 |

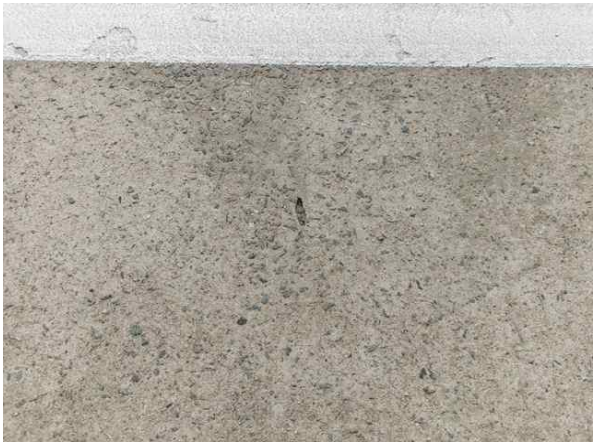
| 손상현황 | • S1 포장 패임(0.1m×0.1m) | 손상현황 | • S3 포장 망상균열(30.0m×10.0m) |
| 원 인 | • 건조수축, 차량 윤하중 등 | 원 인 | • 건조수축, 차량 윤하중 등 |

| 조치방안 | • 주의관찰 | 조치방안 | • 주의관찰 |

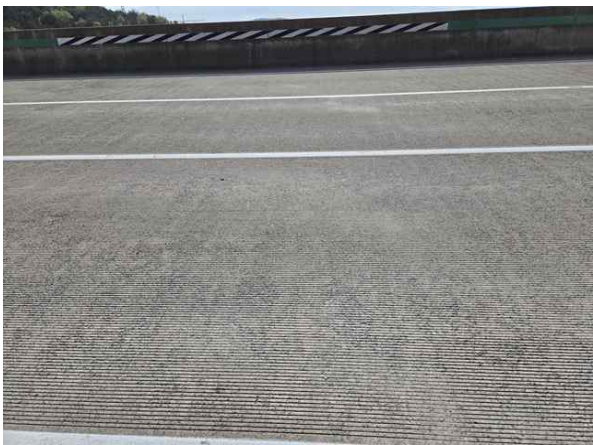
| 손상현황 | • S4 포장 균열(L=15.0m) | 손상현황 | • S4 포장 패임(0.1m×0.1m) |
| 원 인 | • 건조수축, 차량 윤하중 등 | 원 인 | • 건조수축, 차량 윤하중 등 |

| 조치방안 | • 주의관찰 | 조치방안 | • 주의관찰 |

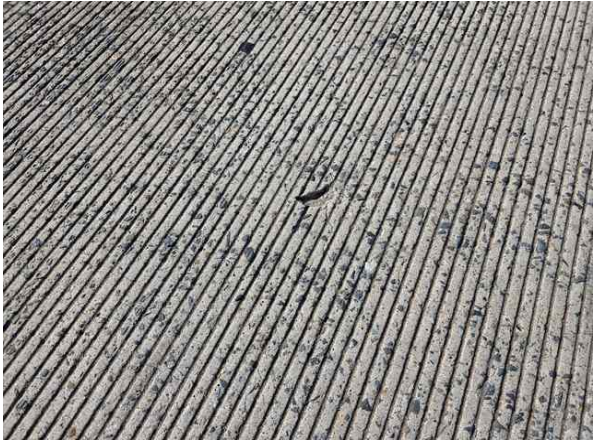
| 손상현황 | • S5 포장 패임 (0.1m×0.1m) | 손상현황 | • S7 포장 망상균열(30.0m×10.0m) |
| 원 인 | • 건조수축, 차량 윤하중 등 | 원 인 | • 건조수축, 차량 윤하중 등 |

| 조치방안 | • 주의관찰 | 조치방안 | • 주의관찰 |

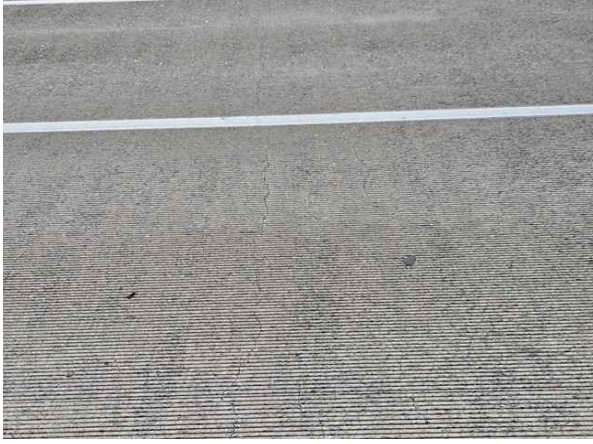
| 손상현황 | • S8 포장 균열 (L=12.0m×2EA) | 손상현황 | • S8 포장 망상균열(30.0m×10.0m) |
| 원 인 | • 건조수축, 차량 윤하중 등 | 원 인 | • 건조수축, 차량 윤하중 등 |

| 조치방안 | • 주의관찰 | 조치방안 | • 주의관찰 |

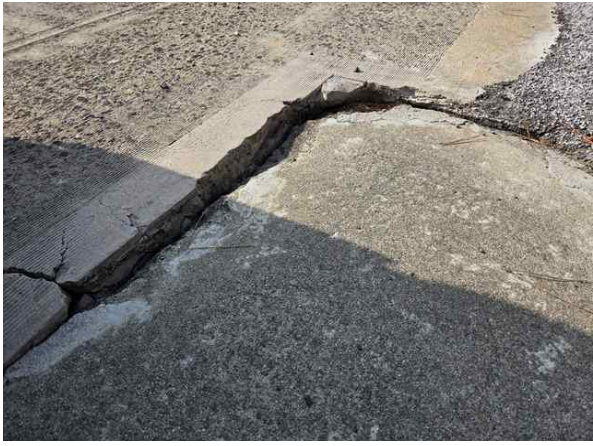
| 손상현황 | • S9 접속부 포장 파손(6.5m×5.0m) | 손상현황 | • S1 접속부 포장 단차(L=5.0m) |
| 원 인 | • 건조수축, 차량 윤하중 등 | 원 인 | • 시공미흡, 차량 윤하중 등 |

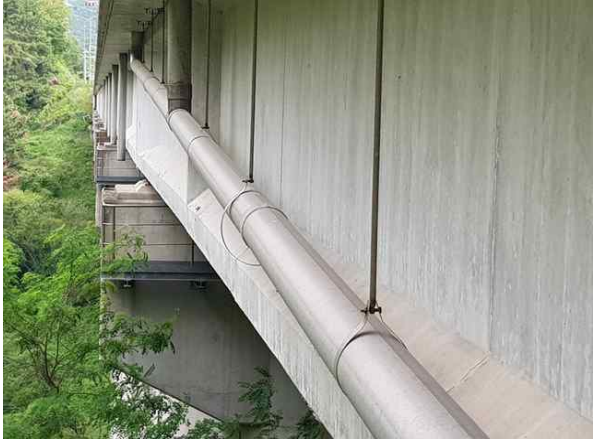
| 손상현황 | • S1 배수관 행거로이드 탈락(IEA) | 손상현황 | • S3 배수관 위치불량(IEA) |
| 원 인 | • 시공미흡, 장기공용 | 원 인 | • 시공미흡 |

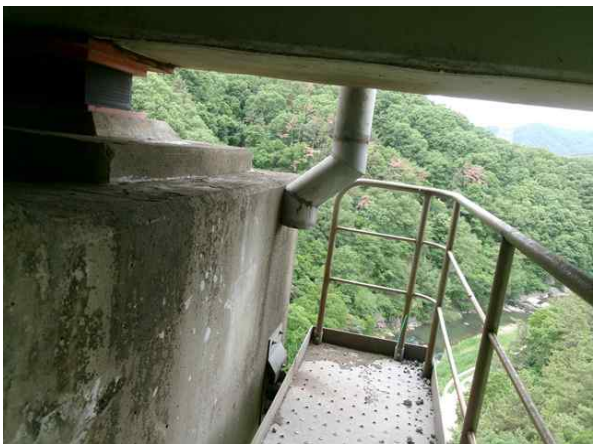
| 손상현황 | • S7 배수관 위치불량(IEA) | 손상현황 | • S9 배수구 막힘 보수됨 |
| 원 인 | • 시공미흡 | 원 인 | • - |

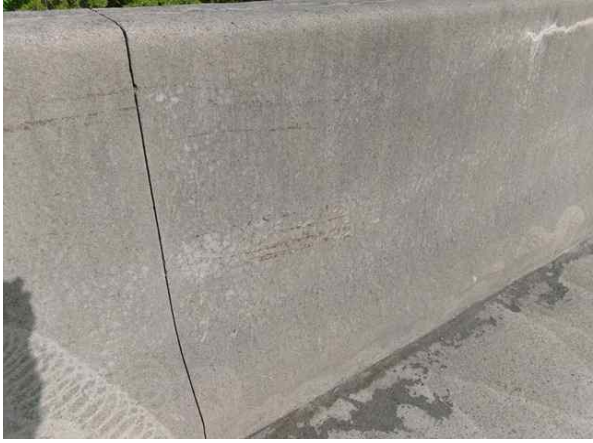
| 손상현황 | • S1 방호벽 균열(0.7m×1.0m) | 손상현황 | • S2 방호벽 중분대 균열부백태(0.2m×1.0m) |
| 원 인 | • 물리적 충격(차량 추돌) | 원 인 | • 우수유입, 수분침투 등 |

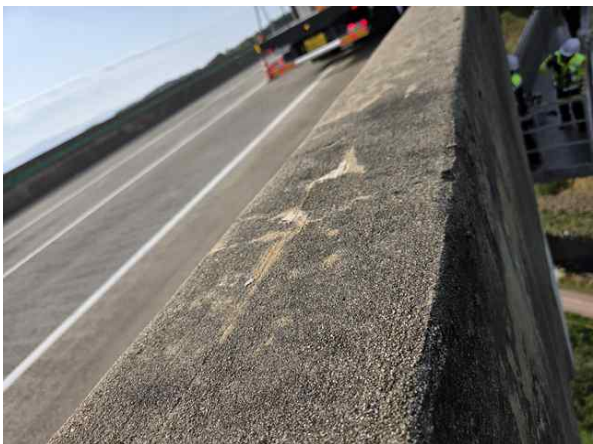
| 손상현황 | • S8 방호벽 재료분리(0.3m×2.0m) | 손상현황 | • S9 방호벽 망상균열(0.3m×1.1m) |
| 원 인 | • 시공미흡, 다짐미흡 등 | 원 인 | • 건조수축, 거푸집 조기탈거 등 |

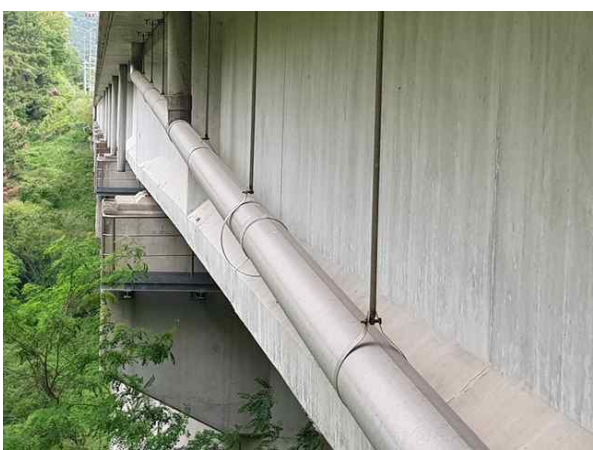
| <p>교량 배수관 행거로이드 탈락</p> | <p>교량 집수구 상태양호</p> |
