## 44. 좌천교(부산)

### 44.1 시설물의 개요

본 시설물은 부산광역시 기장군 장안읍 좌천리에 위치한 교량으로 총 연장 50.0m, 폭 15.8m로 시공되어 있다.

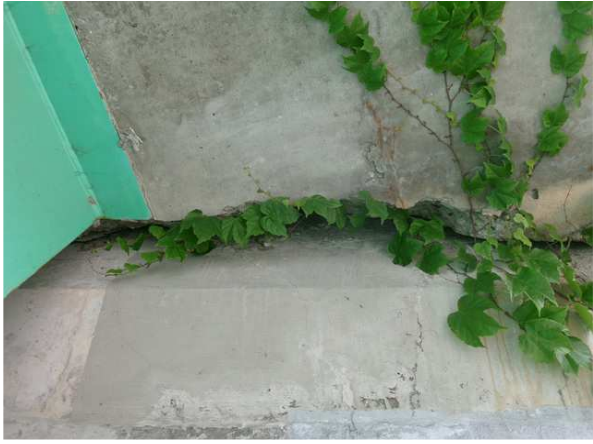
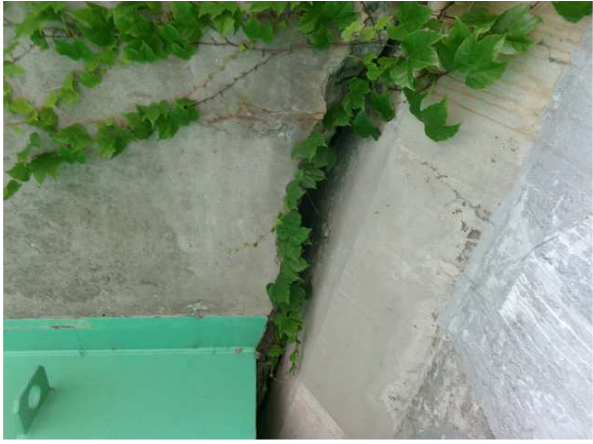
| 손상현황 | • S1 파손 (1.0×0.1) | 손상현황 | • S1 파손 (1.0×0.1) |
| 원 인 | • 신축이음 교체 시공 중 외부충격 등 | 원 인 | • 신축이음 교체 시공 중 외부충격 등 |

- 바닥판하면에서 조사된 파손의 경우, 신축이음 교체 이력을 고려할 때 시공 중 발생한 외부충격 등에 의한 손상으로 판단된다. 따라서 부재의 내구성 확보 차원의 단면보수 등의 적절한 보수를 실시하는 것이 바람직할 것으로 사료된다.

| 조치방안 | • 단면보수 등 | 조치방안 | • 단면보수 등 |

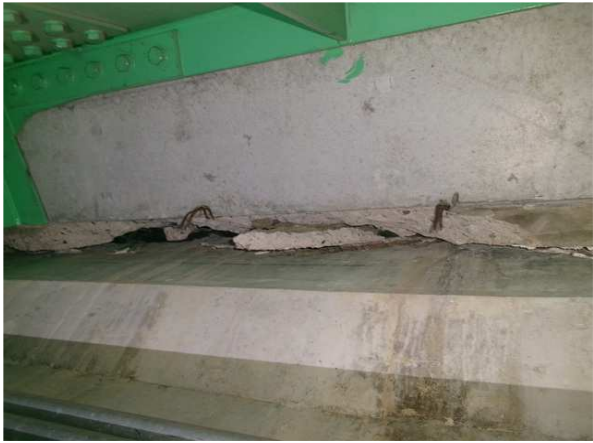
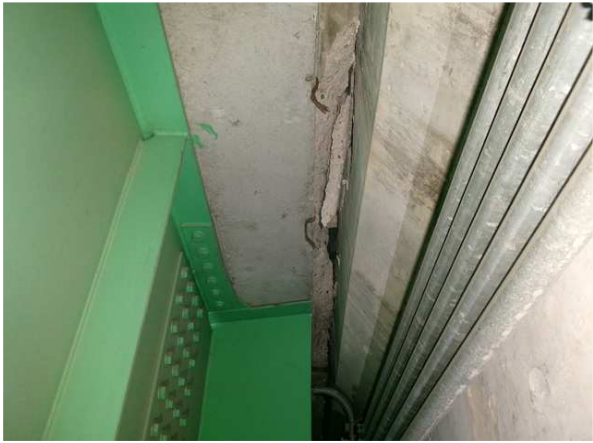
| 손상현황 | • S1 파손 (4.0×0.1) | 손상현황 | • S1 파손 (4.0×0.1) |
| 원 인 | • 신축이음 교체 시공 중 외부충격 등 | 원 인 | • 신축이음 교체 시공 중 외부충격 등 |

| 조치방안 | • 단면보수 등 | 조치방안 | • 단면보수 등 |

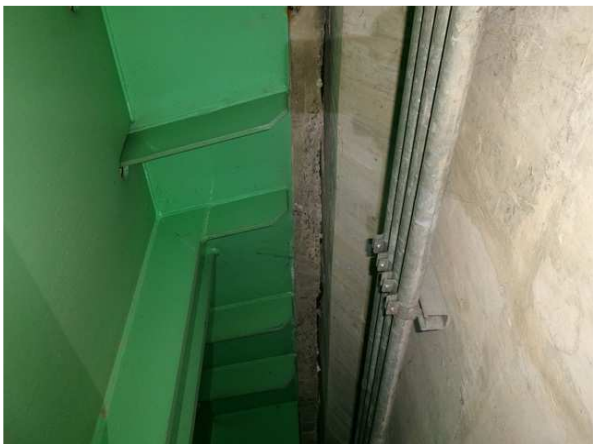
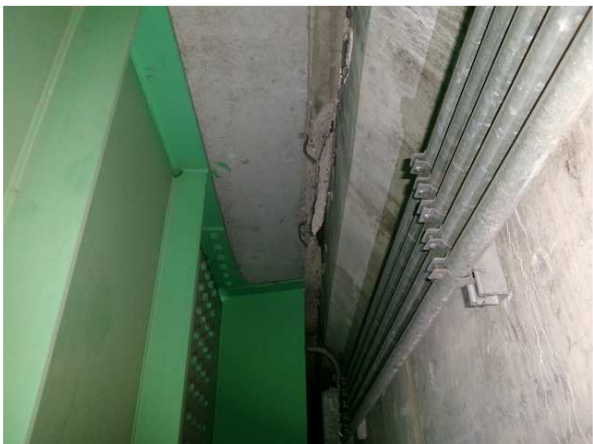
【사진 44.3.3】 바닥판하면 손상현황

| 손상현황 | • S1 파손 (4.0×0.1) | 손상현황 | • S1 파손 (4.0×0.1) |
| 원 인 | • 신축이음 교체 시공 중 외부충격 등 | 원 인 | • 신축이음 교체 시공 중 외부충격 등 |

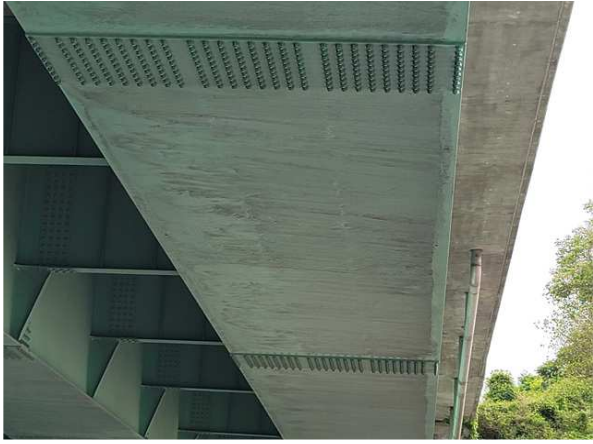
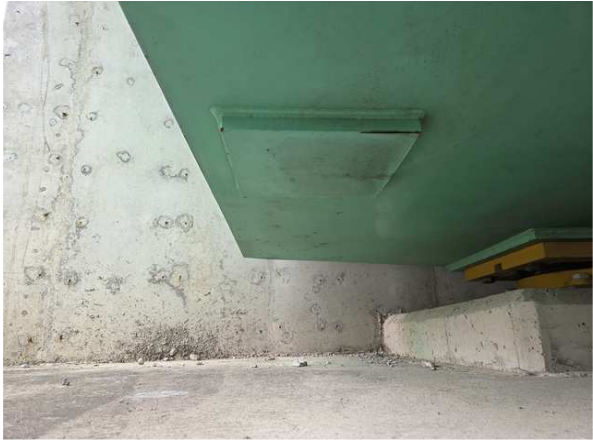
| 손상현황 | • 거더외부 S1-G1 부식(0.1×0.1) | 손상현황 | • 거더외부 S1-G1 부식(0.1×0.1) |
| 원 인 | • 습기흡착, 외기노출 등 | 원 인 | • 습기흡착, 외기노출 등 |

- 거더외부에서 조사된 부식의 경우 외기노출, 습기흡착, 공용 중 노후화 등의 환경적 요인에 의하여 발생한 손상으로 판단된다. 부식은 진전 시 강재의 모재두께감소 등을 유발하므로 재도장 등의 적절한 보수를 실시하는 것이 바람직할 것으로 사료된다.
- 거더외부에서 조사된 굽힘의 경우 하부 통행 차량의 외부 충격에 의한 손상으로 판단된다. 해당 손상은 부식으로 진전될 가능성이 있으며, 이를 방지하기 위해 재도장 등의 적절한 보수를 실시하는 것이 바람직할 것으로 사료된다.

| 조치방안 | • 재도장 | 조치방안 | • 재도장 |

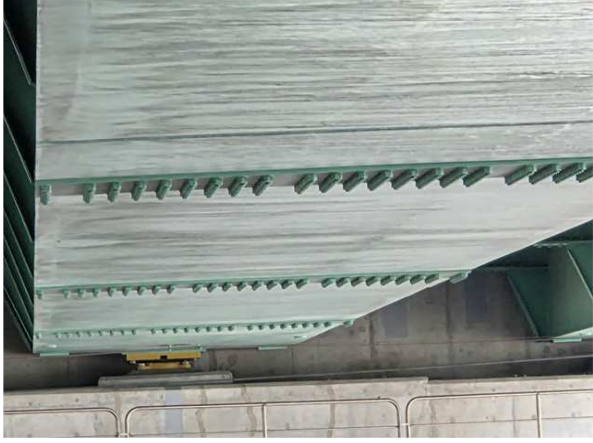
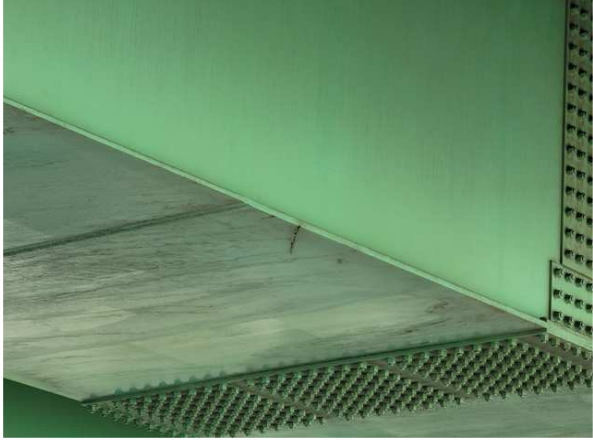
| 손상현황 | • 거더외부 S1-G2 부식(0.1×0.1) | 손상현황 | • 거더외부 S1-G3 굽힘(0.1×0.1) |
| 원 인 | • 습기흡착, 외기노출 등 | 원 인 | • 외부충격 등 |

| 조치방안 | • 재도장 | 조치방안 | • 재도장 |

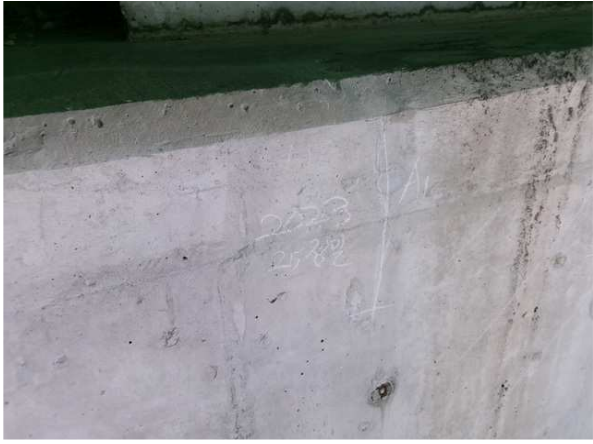
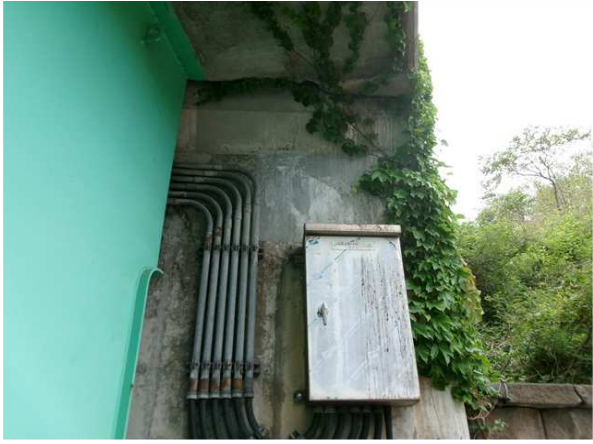
| 손상현황 | • A1 균열(0.3mm미만) | 손상현황 | • A1 균열부 백태 (0.7×0.25×2EA) |
| 원 인 | • 건조수축 등 | 원 인 | • 건조수축, 손상부 우수유입 등 |

- 교대에서 조사된 균열(0.3mm미만)의 경우 시공초기 온도변화와 건조수축 등에 의한 손상으로 판단되며, 구조적인 영향을 미치는 손상은 아니나 손상부 우수유입으로 인한 진전이 우려되므로 진전방지 및 내구성 확보 차원에서 표면처리 등의 적절한 보수를 실시하는 것이 바람직할 것으로 사료된다.
- 교대에서 조사된 균열부 백태, 표면오염의 경우 우수유입, 습기흡착, 손상부 우수유입 등에 의한 손상으로 구조적인 영향을 미치는 손상은 아니나 추가적인 우수유입으로 인한 손상의 진전이 우려되므로 진전방지 및 내구성 확보 차원에서 표면처리 등의 적절한 보수를 실시하는 것이 바람직할 것으로 사료된다.

| 조치방안 | • 표면처리 | 조치방안 | • 표면처리 |

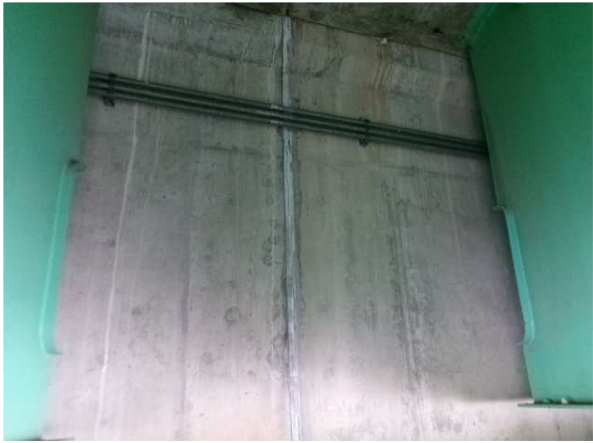
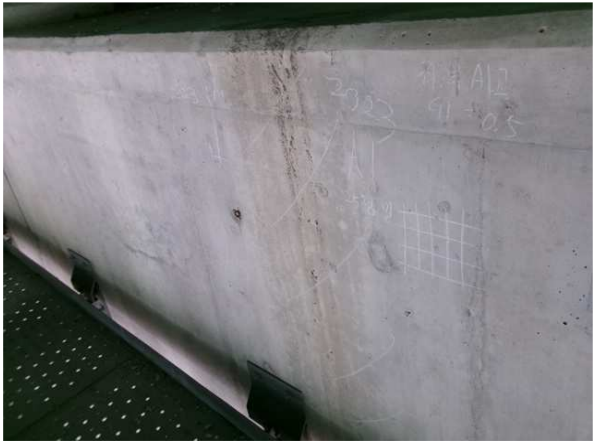
| 손상현황 | • A1 실란트 파손(L=0.9m) | 손상현황 | • A1 표면오염 (0.5×3.5) |
| 원 인 | • 시공미흡 등 | 원 인 | • 외부 우수유입 등 |

- 조사된 실란트 파손의 경우 시공미흡, 공용 중 노후화 등에 의한 손상으로 판단되며, 실란트 파손으로 인해 노출된 이음부를 보호하기 위해 실링처리 등의 적절한 보수가 필요할 것으로 사료된다.
- 조사된 이격의 경우 날개벽과 측면 성토부 옹벽 사이에 있는 이음부에서 발생하였으며 시공 초기 다짐불량, 상부 우수유입으로 인한 성토부 일부 유실 등의 복합적인 원인에 의한 손상으로 판단된다. 특히 내부 골재가 일부 노출되어 있으며 추가적인 유실은 확인되지 않았으나 실링처리, 몰탈보수 등의 안전성 확보와 내부 골재 및 충전물 유실을 방지하는 종류의 보수가 필요하다고 판단된다.
- 조사된 파손의 경우 외부충격에 의한 손상으로 현 구조물의 안전성의 영향을 미치지 않는 것으로 판단되며, 손상의 정도가 경미하여 즉각적인 보수를 실시하기 보다는 주기적인 점검을 통한 유지관리를 실시하는 것이 바람직할 것으로 사료된다.

| 조치방안 | • 실링처리 | 조치방안 | • 표면처리 |

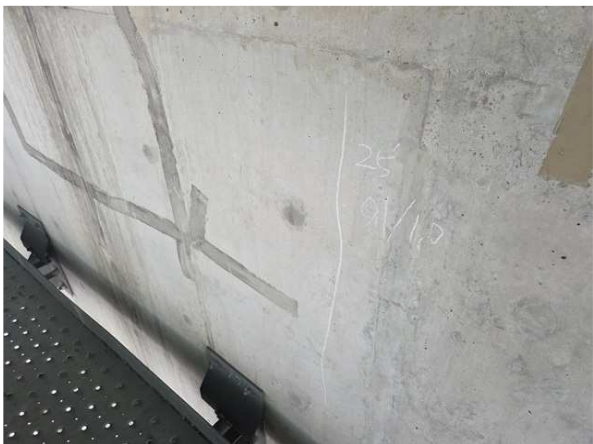
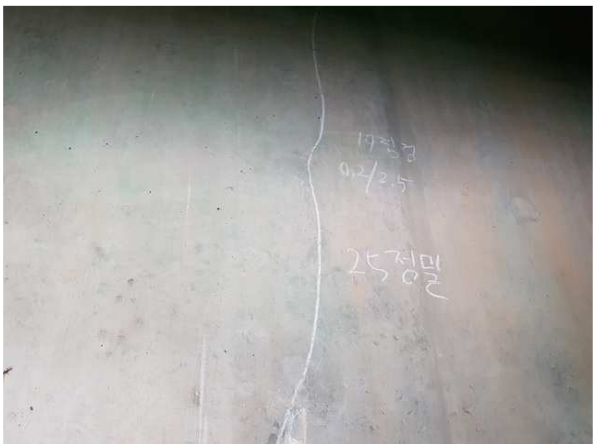
【사진 44.3.9】 교대 손상현황

| 손상현황 | • A2 균열(0.3mm미만) | 손상현황 | • A2 균열(0.3mm미만) |
| 원 인 | • 건조수축 등 | 원 인 | • 건조수축 등 |

| 조치방안 | • 표면처리 | 조치방안 | • 표면처리 |

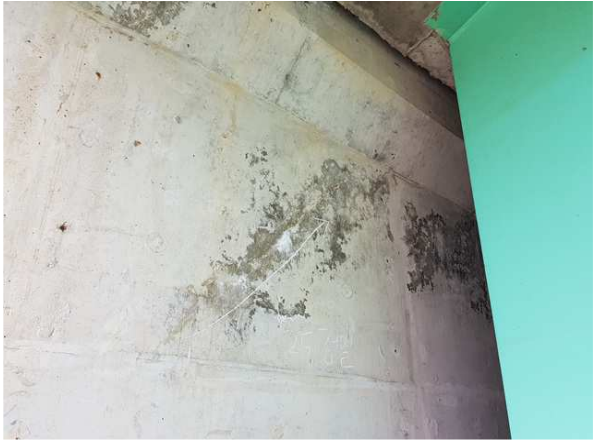
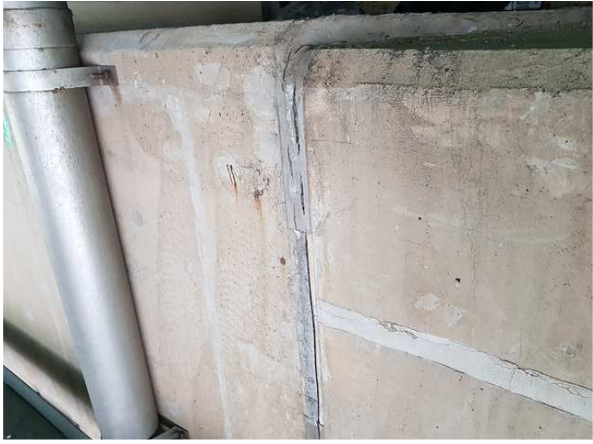
| 손상현황 | • A2 균열부 백태 (0.25×1.0) | 손상현황 | • A2 실란트 파손 (L=0.9m) |
| 원 인 | • 건조수축, 손상부 우수유입 등 | 원 인 | • 시공미흡 등 |

| 조치방안 | • 표면처리 | 조치방안 | • 실링처리 |

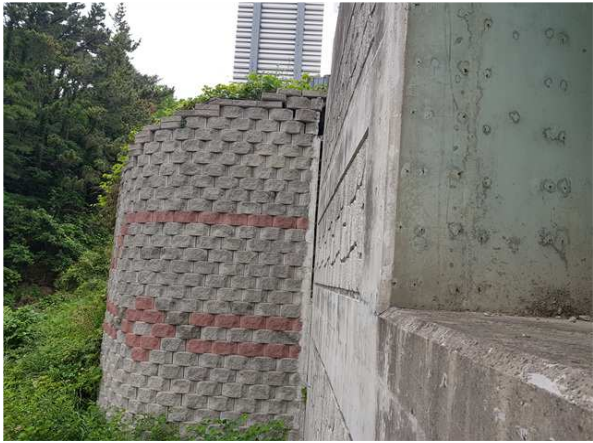
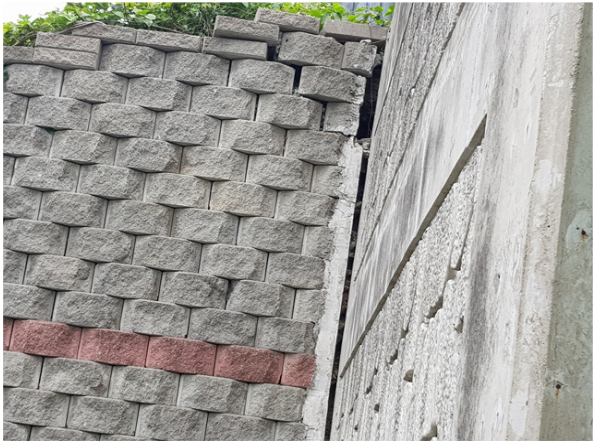
| 손상현황 | • A2 보강토 옹벽 접속부 이격 (L=10.0m) | 손상현황 | • A2 보강토 옹벽 접속부 이격 (L=10.0m) |
| 원 인 | • 접속부 다짐불량 등 | 원 인 | • 접속부 다짐불량 등 |

| 조치방안 | • 실링처리 등 | 조치방안 | • 실링처리 등 |

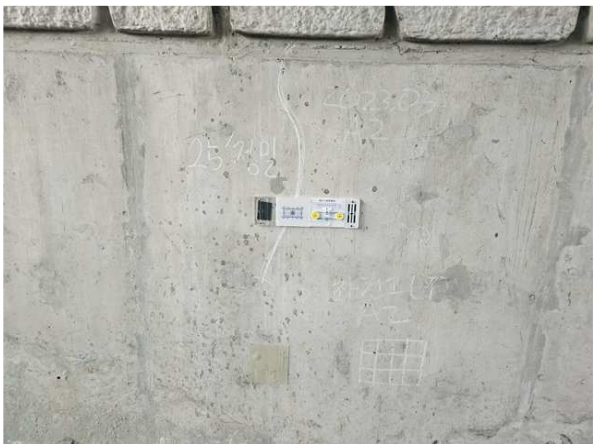
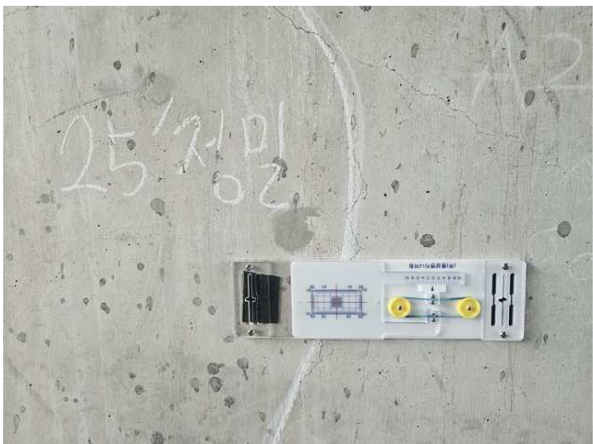
【사진 44.3.9】 교대 손상현황(계속)

| 손상현황 | • A2 균열(0.3mm미만) | 손상현황 | • A2 균열(0.3mm미만) |
| 원 인 | • 건조수축 등 | 원 인 | • 건조수축 등 |

| 조치방안 | • 표면처리 | 조치방안 | • 표면처리 |

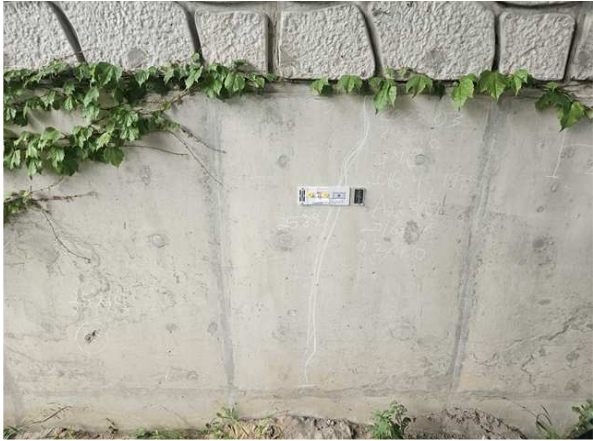
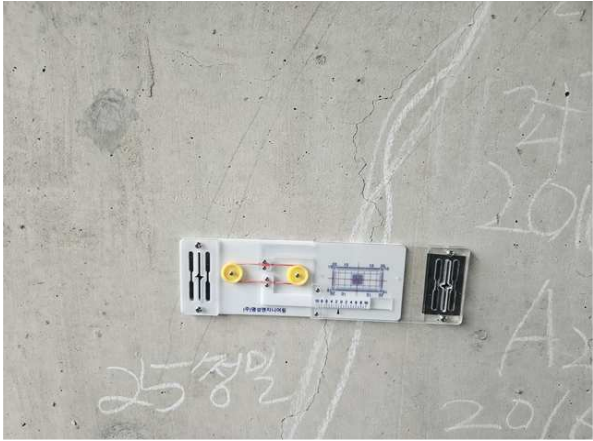
| 손상현황 | • A2 균열(0.3mm미만) | 손상현황 | • A2 균열(0.3mm미만) |
| 원 인 | • 건조수축 등 | 원 인 | • 건조수축 등 |

| 조치방안 | • 표면처리 | 조치방안 | • 표면처리 |

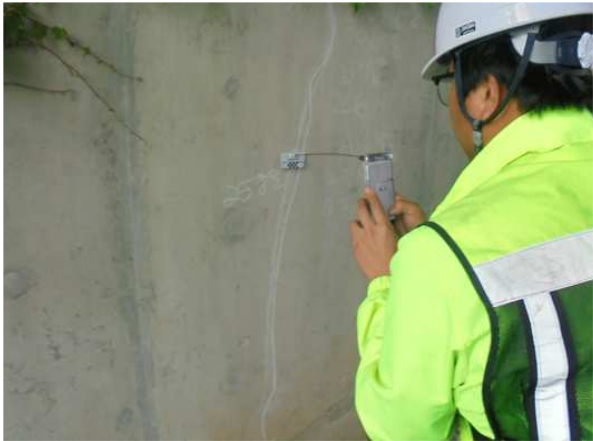
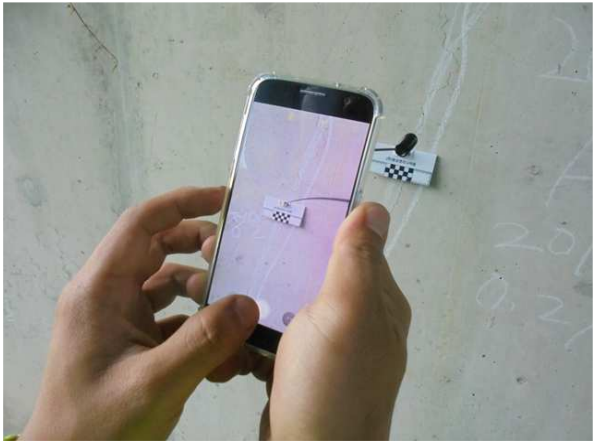
| 손상현황 | • A2 균열(0.3mm미만) | 손상현황 | • A2 균열(0.3mm미만) |
| 원 인 | • 건조수축 등 | 원 인 | • 건조수축 등 |

| 조치방안 | • 표면처리 | 조치방안 | • 표면처리 |

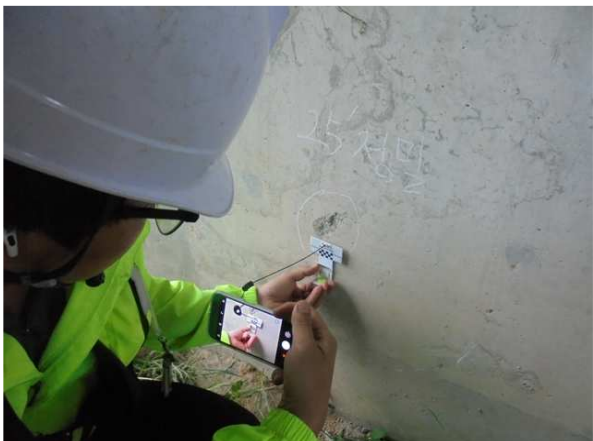
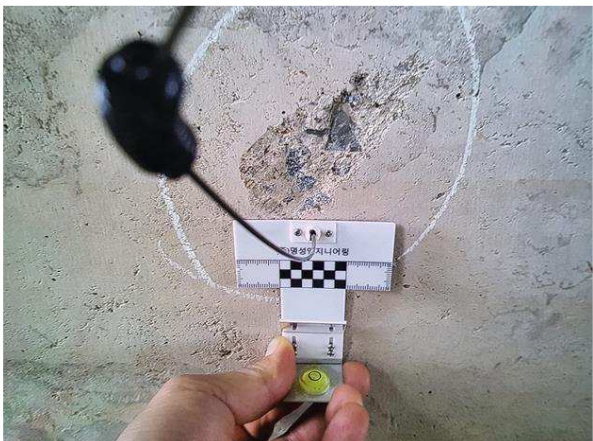
【사진 44.3.9】 교대 손상현황(계속)

| 손상현황 | • A2 파손 (0.2×0.2) | 손상현황 | • A2 파손 (0.2×0.2) |
| 원 인 | • 외부충격 등 | 원 인 | • 외부충격 등 |

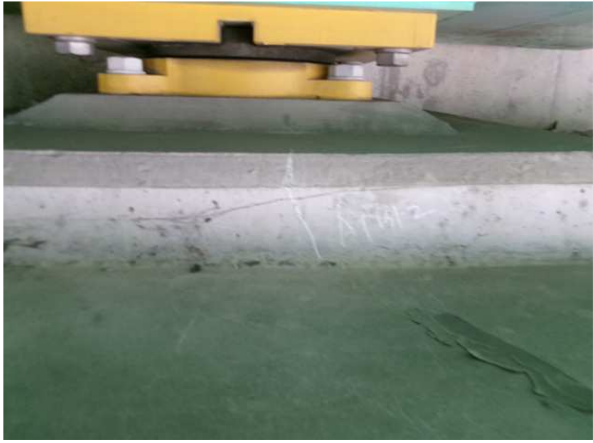
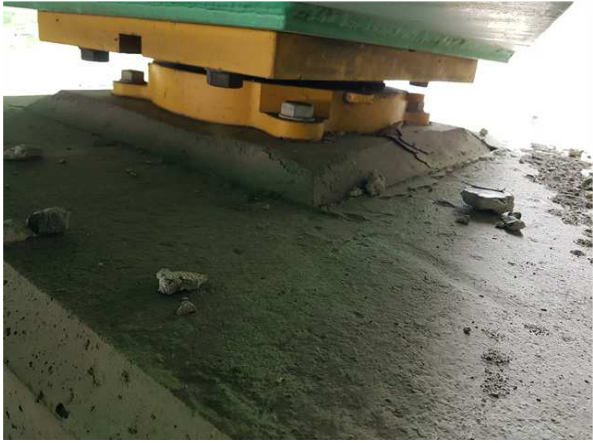
| 손상현황 | • A1-SH2 무수축물탈 균열(0.3mm미만) | 손상현황 | • A2-SH1 무수축물탈 파손(0.2×0.1) |
| 원 인 | • 건조수축 등 | 원 인 | • 유간부족 |

- 교량받침에서 조사된 무수축물탈 균열(0.3mm미만)의 경우 시공초기 온도변화 및 건조수축 등에 의한 손상으로 판단되며, 구조적인 영향을 미치는 손상은 아니나 내구성 확보 차원에서 표면처리 등의 적절한 보수를 실시하는 것이 바람직할 것으로 사료된다.
- 조사된 무수축물탈 파손의 경우 신축이음 교체 이전, 유간 협착으로 유발된 응력에 의해 손상이 발생한 것으로 판단되며, 금회 조사에서 가동여유량을 검토한 결과, 허용범위를 충족한 것으로 확인되었고, 이에 따라 신축이음 교체로 유간 부족 문제는 해소된 것으로 사료된다. 따라서, 부재의 내구성 확보와 지지력 저하 방지를 위해 단면 보수를 시행하는 것이 바람직하다.

| 조치방안 | • 표면처리 | 조치방안 | • 단면보수 등 |

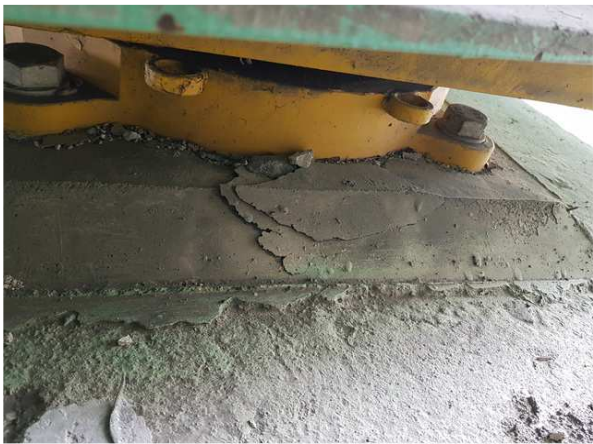
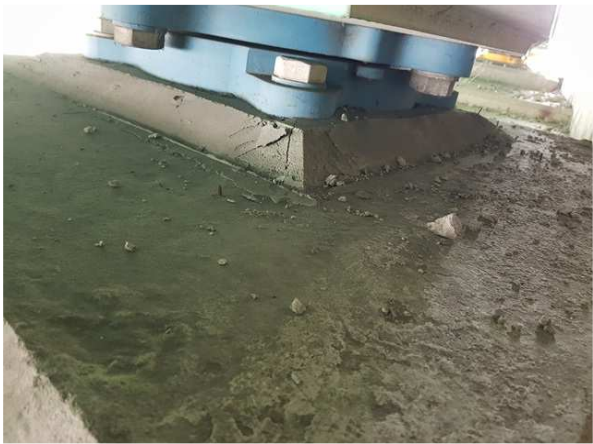
【사진 44.3.12】 교량받침 손상현황

| 손상현황 | • A2-SH1 무수축물탈 파손(0.2×0.1) | 손상현황 | • A2-SH2 무수축물탈 파손(0.5×0.1) |
| 원 인 | • 유간부족 | 원 인 | • 유간부족 |

| 조치방안 | • 단면보수 등 | 조치방안 | • 단면보수 등 |

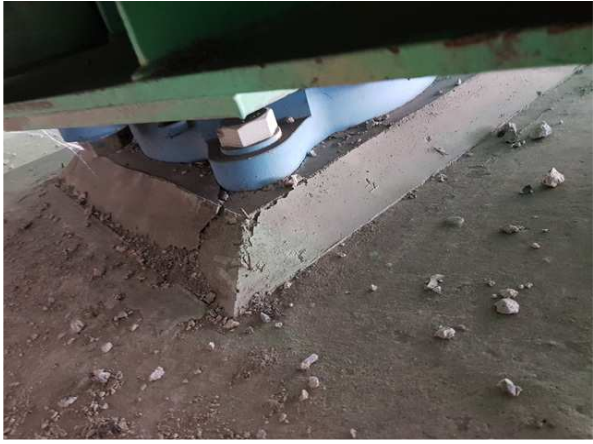
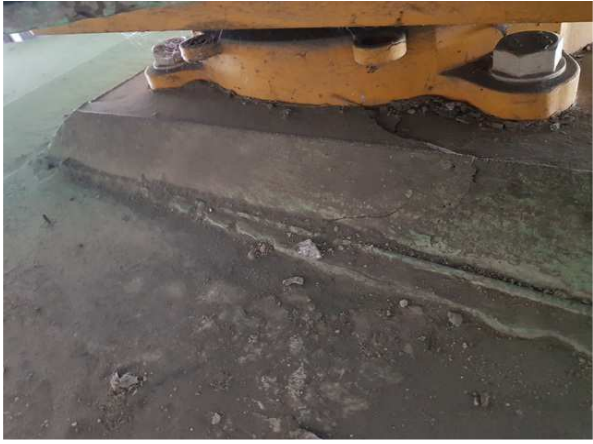
【사진 44.3.12】 교량받침 손상현황(계속)

| 손상현황 | • A2-SH2 무수축물탈 파손(0.5×0.1) | 손상현황 | • A2-SH3 무수축물탈 파손(0.5×0.1) |
| 원 인 | • 유간부족 | 원 인 | • 유간부족 |

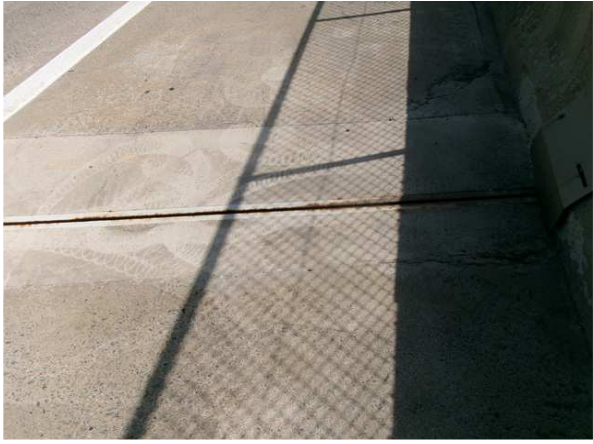
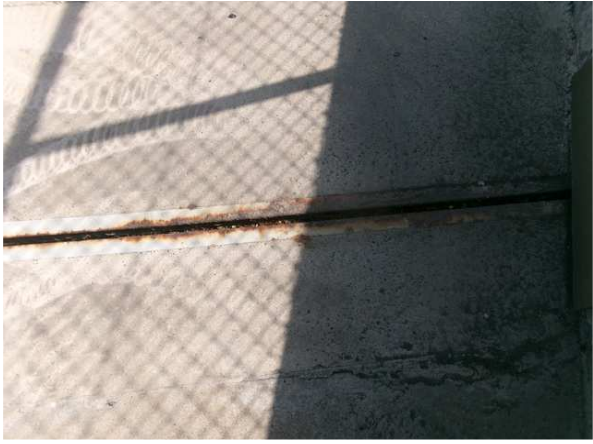
| 손상현황 | • A1 본체 부식 | 손상현황 | • A1 본체 부식 |
| 원 인 | • 외기노출, 공용 중 노후화 등 | 원 인 | • 배수미흡 등 |

- 신축이음에서 조사된 유간 토사퇴적의 경우 공용 중 토사 및 비산먼지 퇴적 등에 의한 손상으로 판단되며, 원활한 기능성 확보를 위해서 청소, 정비 등의 보수가 필요할 것으로 사료된다.
- 조사된 차수판 볼트체결불량의 경우 차량통행에 의한 진동, 체결미흡 등에 의한 손상으로 판단되며, 차수판 탈락 시 신축이음 우수접촉으로 인한 2차 손상을 유발할 수 있으므로 볼트 재체결 등의 보수가 필요할 것으로 사료된다.
- 조사된 본체 부식의 경우 기존 토사퇴적으로 인한 배수미흡, 외기노출, 공용 중 노후화 등이 원인으로 판단되며, 신축이음의 내구성 저하방지를 위해 제도장, 정비 등의 적절한 보수를 실행하는 것이 필요할 것으로 사료된다.

| 조치방안 | • 재도장 등 | 조치방안 | • 재도장 등 |

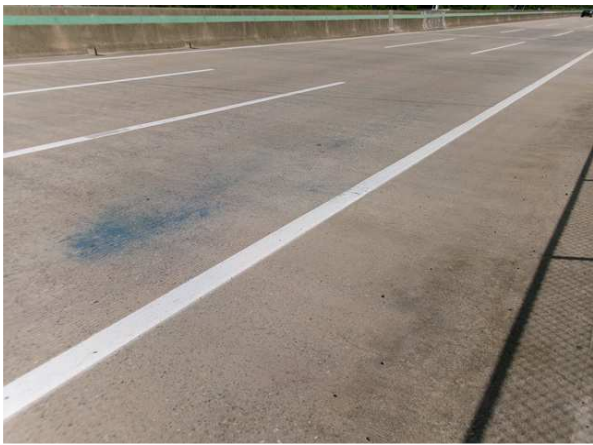
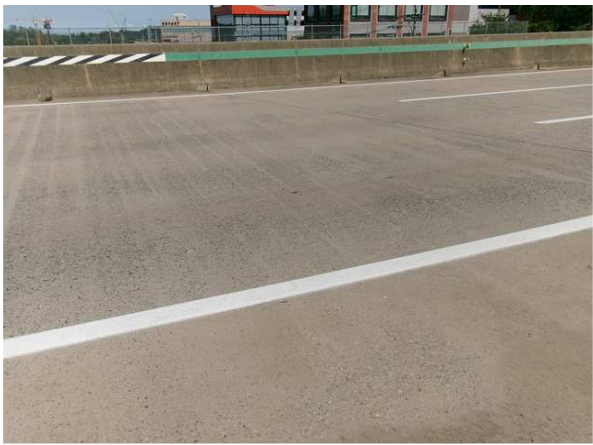
| 손상현황 | • S1 교면포장 망상균열(15.0×50.0) | 손상현황 | • S1 교면포장 망상균열(15.0×50.0) |
| 원 인 | • 건조수축 등 | 원 인 | • 건조수축 등 |

- 교면포장에 조사된 포장균열, 망상균열의 경우 차량통행으로 인한 하중, 외부충격, 건조수축 등이 복합적으로 작용하여 발생한 손상으로 판단되며, 부재 전체에 광범위하게 발생한 손상으로 2차 손상 방지 및 부재의 내구성 확보 차원에서 채포장 등의 보수를 실시하는 것이 바람직할 것으로 사료된다.
- 교면포장에 조사된 포장파손의 경우 차량통행으로 인한 진동, 외부충격, 다짐미흡 등이 복합적으로 작용하여 발생한 손상으로 판단되며 차량통행의 안전성을 확보하기 위해서 단면보수 등의 적절한 보수를 실시하는 것이 바람직할 것으로 사료된다.

| 조치방안 | • 재포장 등 | 조치방안 | • 재포장 등 |

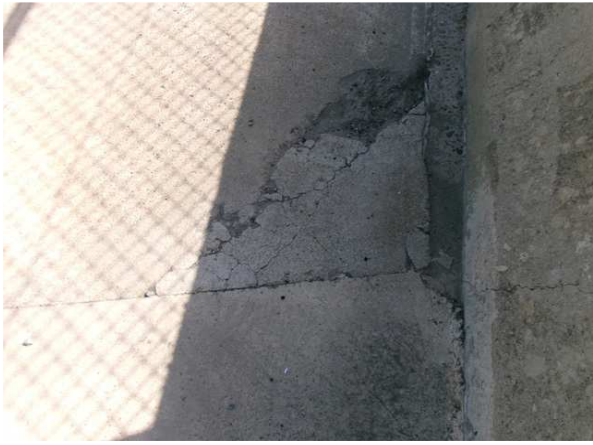
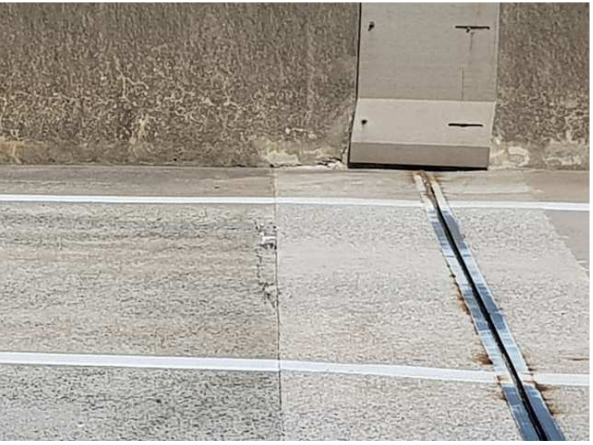
| 손상현황 | • A1 접속부 파손(0.5×0.9) | 손상현황 | • A2 접속부 파손(0.2×2.0) |
| 원 인 | • 외부충격 등 | 원 인 | • 외부충격 등 |

| 조치방안 | • 단면보수 등 | 조치방안 | • 단면보수 등 |

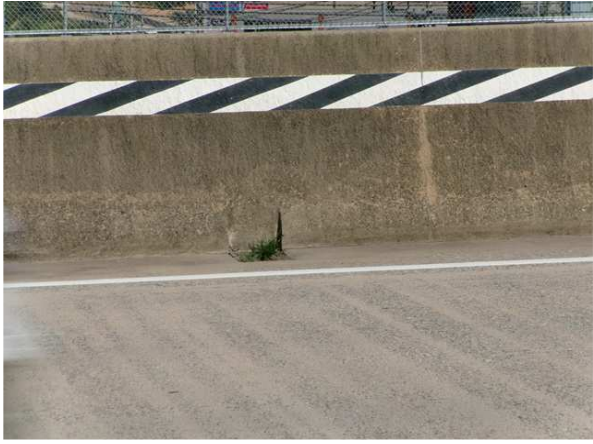
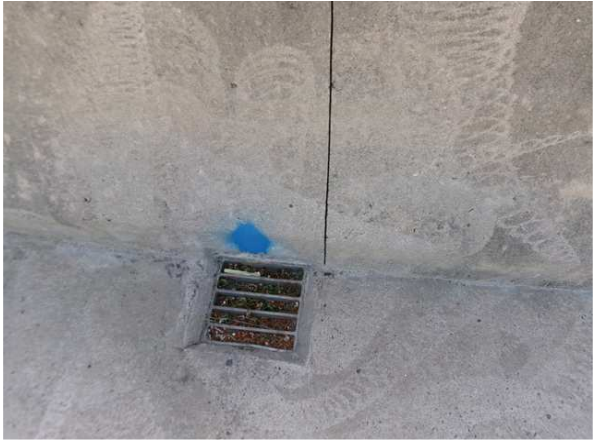
| 손상현황 | • S1 집수구 막힘 | 손상현황 | • S1 집수구 막힘 |
| 원 인 | • 비산먼지 퇴적 등 | 원 인 | • 비산먼지 퇴적 등 |

- 배수시설에서 조사된 배수구 막힘의 경우 토사 및 비산먼지 퇴적 등에 의한 손상이며, 기후에 따라 채수에 의한 수막현상 등을 유발하여 차량 주행의 안전성에 위해를 가하는 요소로 판단되므로 주기적인 청소 등의 보수를 실시하는 것이 바람직할 것으로 사료된다.
- 조사된 배수관 이음부 누수의 경우 배수관 내부 토사 및 이물질의 퇴적에 의해 배수처리에 지장이 생기며 발생한 손상으로 판단되며 원활한 배수처리를 위해 청소, 정비 등의 적절한 보수가 필요하다고 사료된다.

| 조치방안 | • 청소 | 조치방안 | • 청소 |

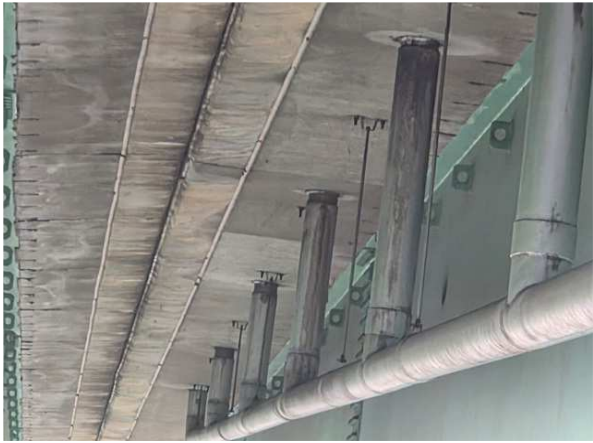
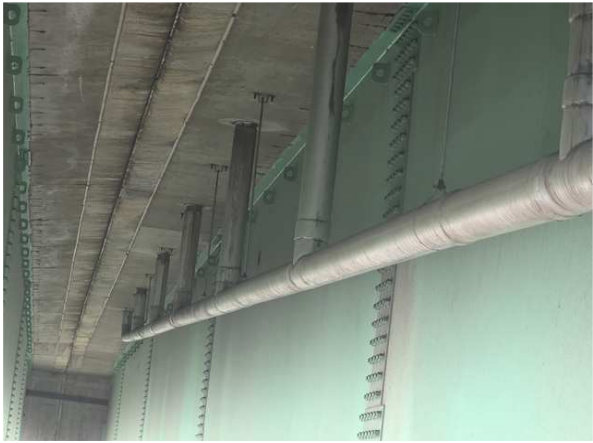
| 손상현황 | • S1 배수관 이음부 누수 4EA | 손상현황 | • S1 배수관 이음부 누수 4EA |
| 원 인 | • 내부 토사,이물질 퇴적 등 | 원 인 | • 내부 토사,이물질 퇴적 등 |

| 조치방안 | • 청소, 정비 등 | 조치방안 | • 청소, 정비 등 |

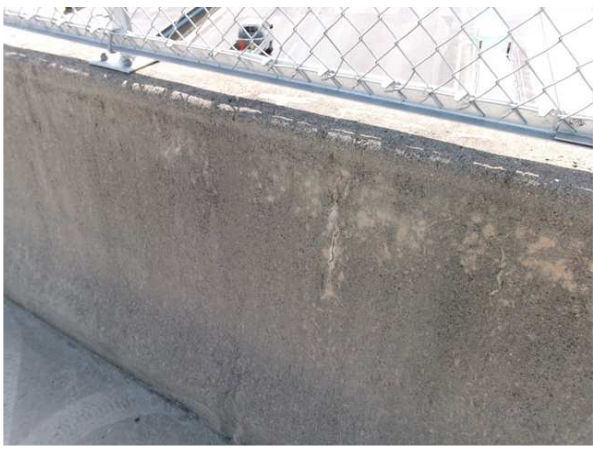
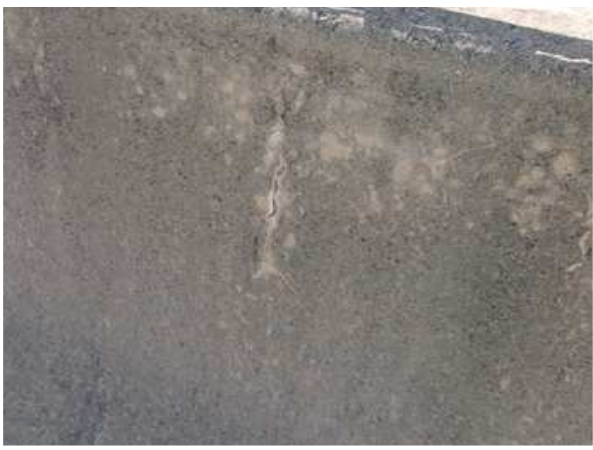
| 손상현황 | • S1 균열(0.3mm미만) | 손상현황 | • S1 균열(0.3mm미만) |
| 원 인 | • 건조수축 등 | 원 인 | • 건조수축 등 |

- 방호벽 및 중분대에서 조사된 균열(0.3mm미만), 망상균열의 경우, 건조수축, 공용 중 노후화 등에 의한 손상으로 판단되며, 내구성 확보 차원에서 표면처리 등의 보수가 필요할 것으로 사료된다.
- 조사된 접속부 파손의 경우 외부충격, 차량통행에 의한 진동에 의한 손상으로 판단되며, 내구성 저하방지 차원에서 단면보수 등의 보수가 필요할 것으로 사료된다.

| 조치방안 | • 표면처리 | 조치방안 | • 표면처리 |

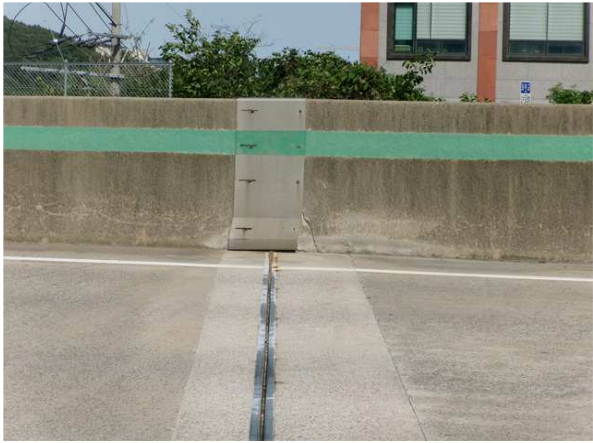
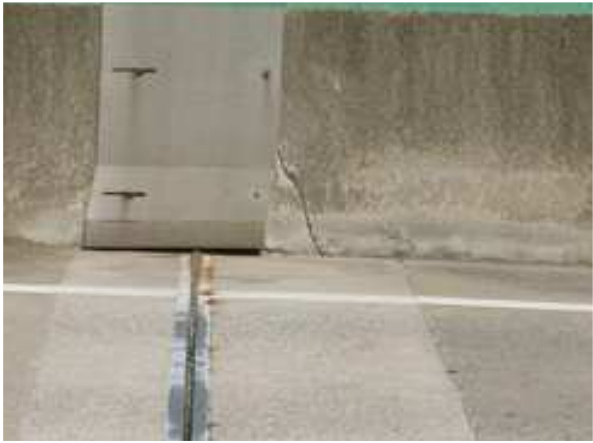
| 손상현황 | • 중분대 접속부 파손 (0.3×0.5) | 손상현황 | • 중분대 접속부 파손 (0.3×0.5) |
| 원 인 | • 외부충격 등 | 원 인 | • 외부충격 등 |

| 조치방안 | • 단면보수 | 조치방안 | • 단면보수 |

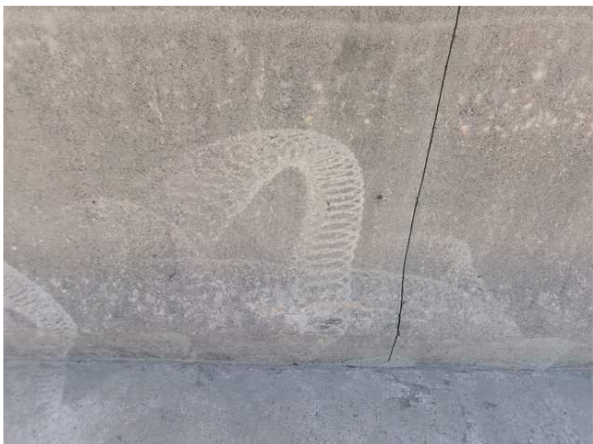
【사진 44.3.23】 방호벽 및 중분대 손상현황

| 손상현황 | • S1 균열(0.3mm미만) | 손상현황 | • 방호벽 델리네이터 상태현황 |
| 원 인 | • 건조수축 등 | 원 인 | • - |
