대라교(부산) 교면포장 S1

손상물량표

| 용역명 | | 2025년 부산울산선 구조물 정밀안전점검 용역[터널, 교량] | | | |

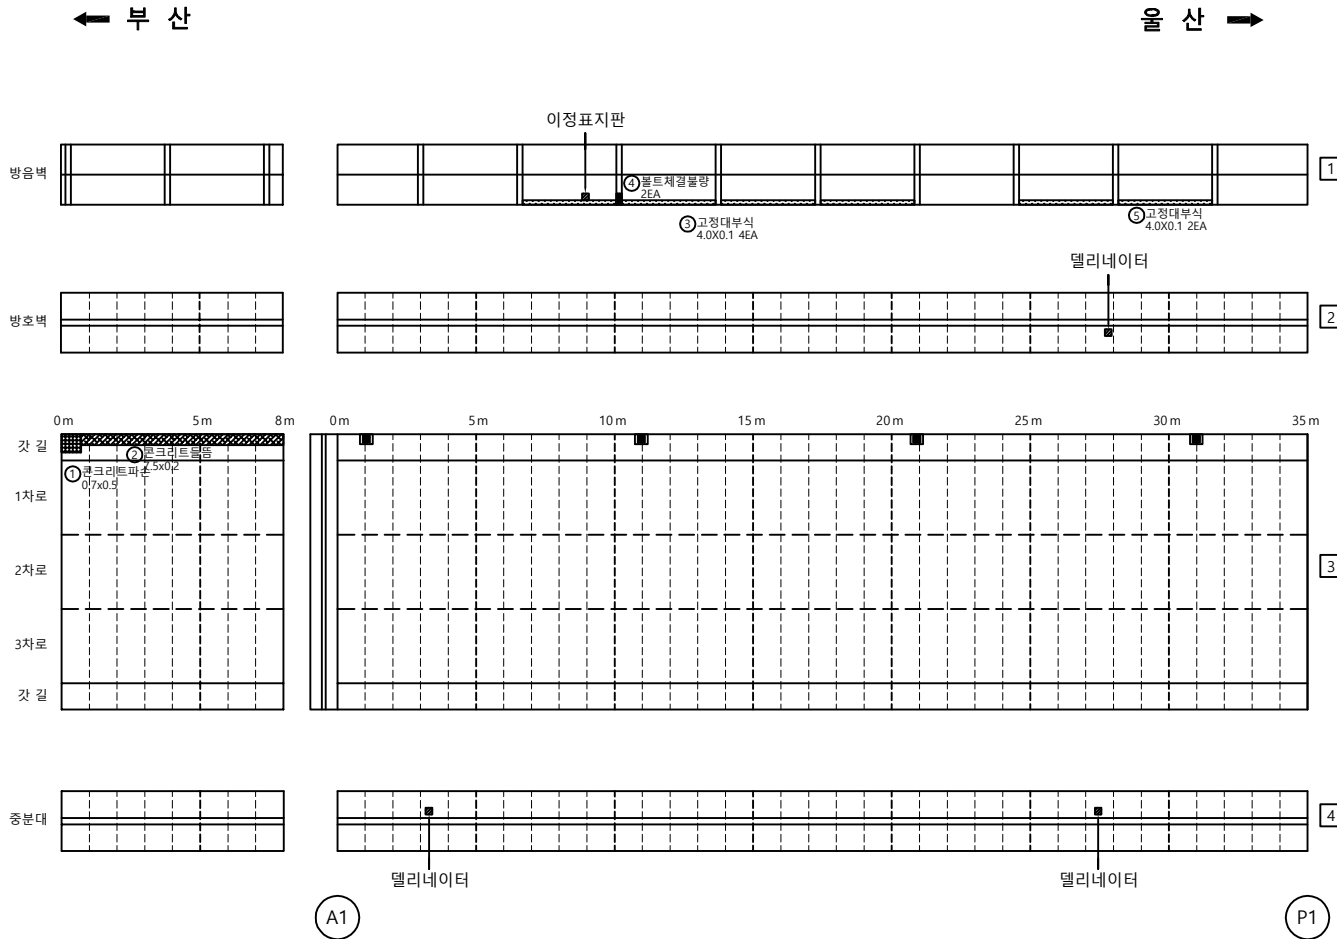
교면포장 S1

| 번호 | 신/구 | 부재명 | 손상현황 | 손상규모 | | | | | 비고 |
|---|---|---|---|---|---|---|---|---|---|
| 1 | 구 | 교면포장 | 포장 파손 | | 0.7 | 0.5 | 1 | m² | 0.35 |
| 2 | 구 | 교면포장 | 포장 들뜸 | | 0.2 | 7.5 | 1 | m² | 1.50 |
| 3 | 구 | 방호벽 | 고정대 부식 | | 4.0 | 0.1 | 4 | m² | 1.60 |
| 4 | 구 | 방호벽 | 볼트 체결 불량 | | | | 2 | EA | 2.00 |
| 5 | 구 | 방호벽 | 고정대 부식 | | 4.0 | 0.1 | 2 | m² | 0.80 |

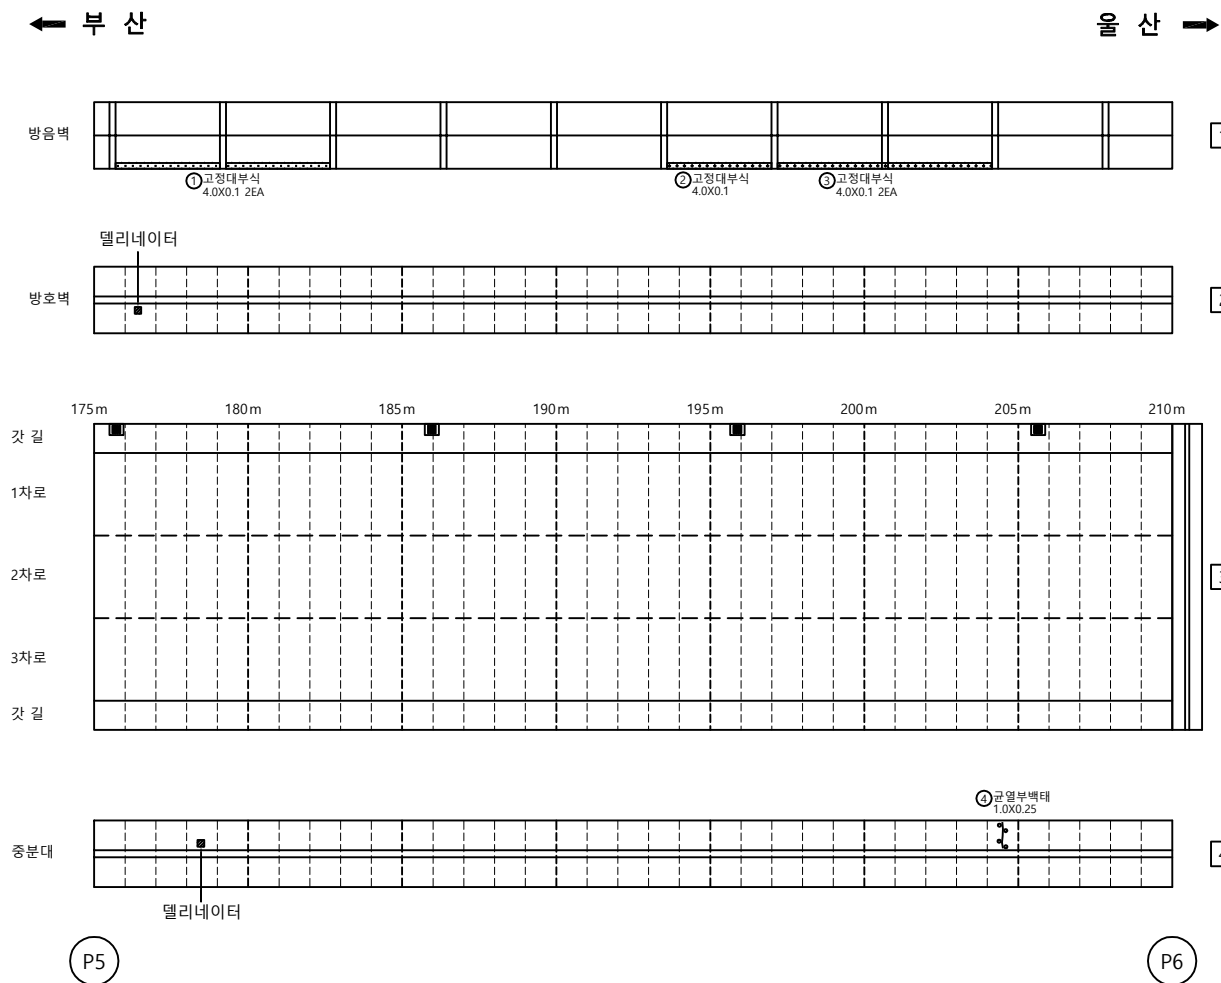
교면포장  
S6

| 번호 | 신/구 | 부재명 | 손 상 현 황 | 손 상 규 모 | | | | | 비고 |
|---|---|---|---|---|---|---|---|---|---|
| 1 | 구 | 방호벽 | 고정대 부식 | | 4.0 | 0.1 | 2 | m <sup>2</sup> | 0.80 |
| 2 | 구 | 중분대 | 균열부백태 | | 1.0 | 0.25 | 1 | m <sup>2</sup> | 0.25 |

① 고정대 부식  
4.0X0.1 2EA

② 균열부백태  
1.0X0.25

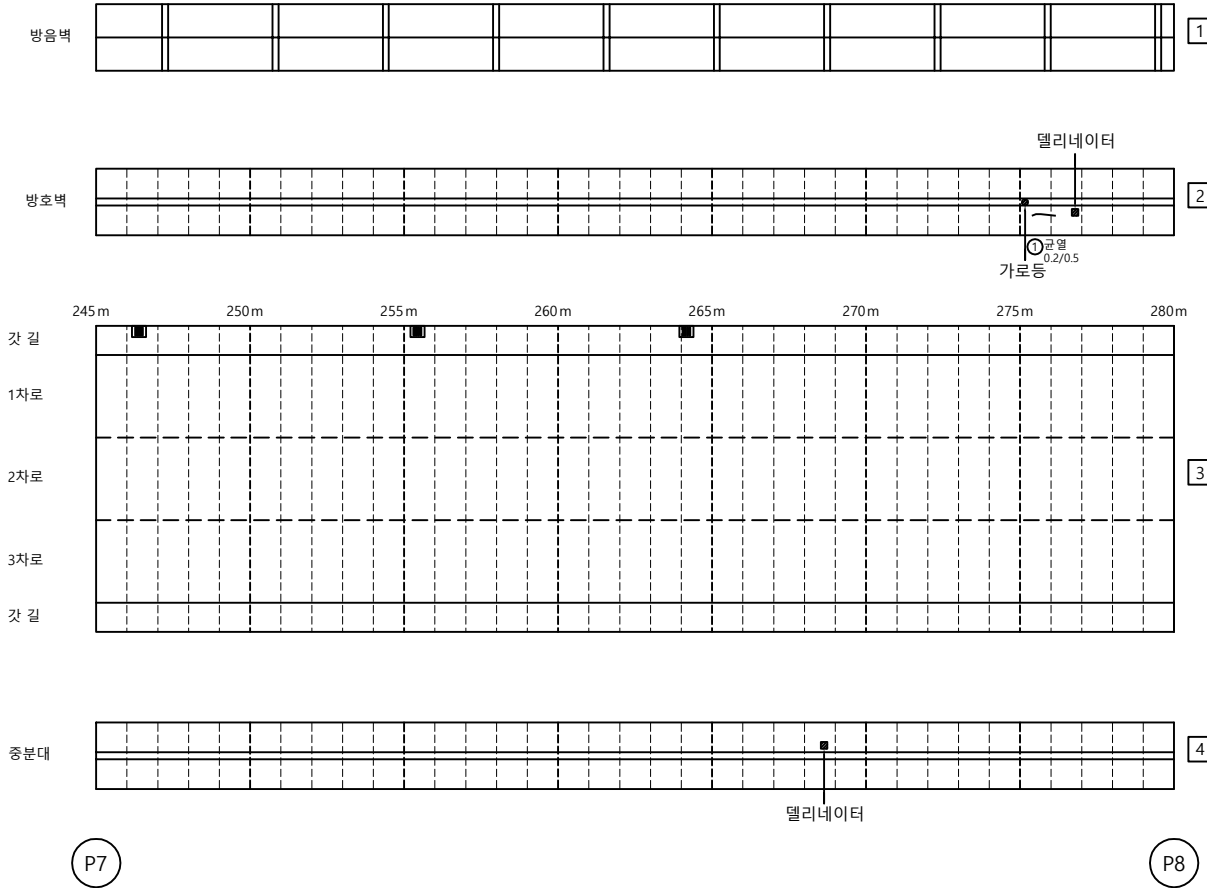
교면포장  
S8

| 번호 | 신/구 | 부재명 | 손 상 현 황 | 손 상 규 모 | | | | | 비고 |
|---|---|---|---|---|---|---|---|---|---|
| 1 | 구 | 방호벽 | 균열 | 0.2 | 0.5 | | 1 | m | 0.50 |

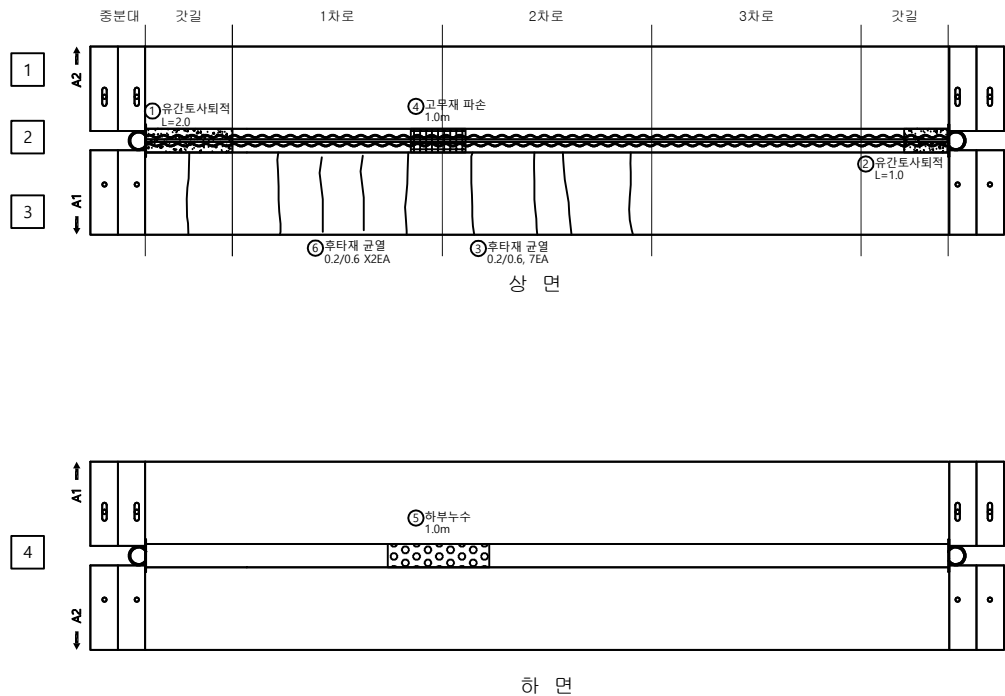
대라교(부산) 신축이음 A1

| 번호 | 신/구 | 부재명 | 손상현황 | 손상규모 | | | | | 비고 |
|---|---|---|---|---|---|---|---|---|---|
| 3 | 구 | 신축이음 | 후타재 균열 | 0.2 | 0.6 | | 7 | m | 4.20 |
| 5 | 구 | 신축이음 | 하부누수 | | 1.0 | | 1 | m | 1.00 |
| 6 | 신 | 신축이음 | 후타재 균열 | 0.2 | 0.6 | | 2 | m | 1.20 |

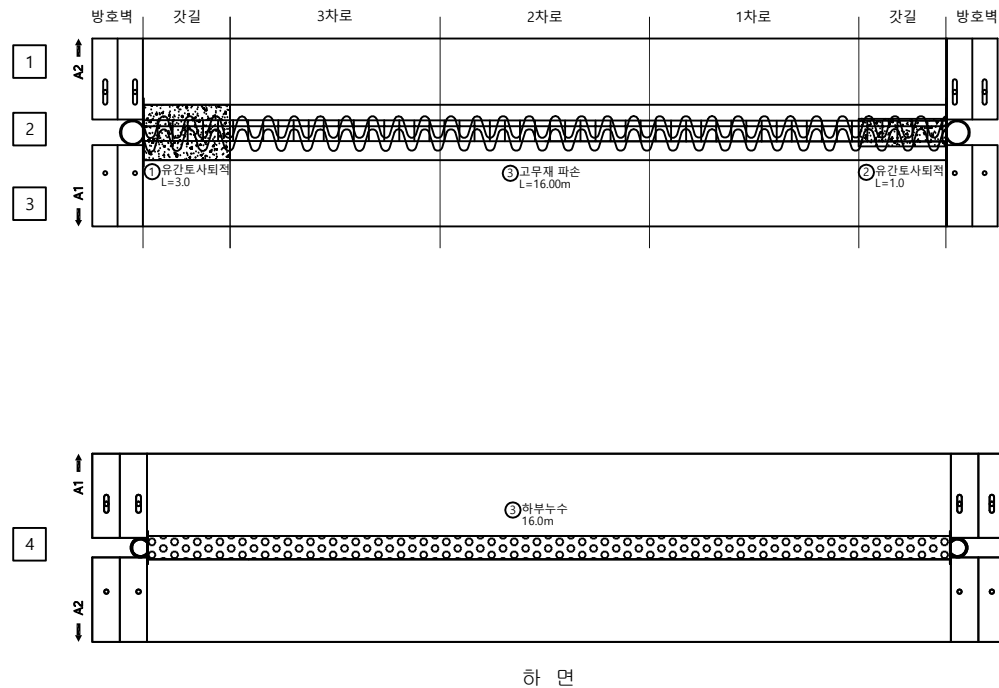
신축이음  
P2

| 번호 | 신/구 | 부재명 | 손 상 현 황 | 손 상 규 모 | | | | | 비고 |
|---|---|---|---|---|---|---|---|---|---|
| 4 | 구 | 신축이음 | 하부누수 | | 16.0 | | 1 | m | 16.00 |

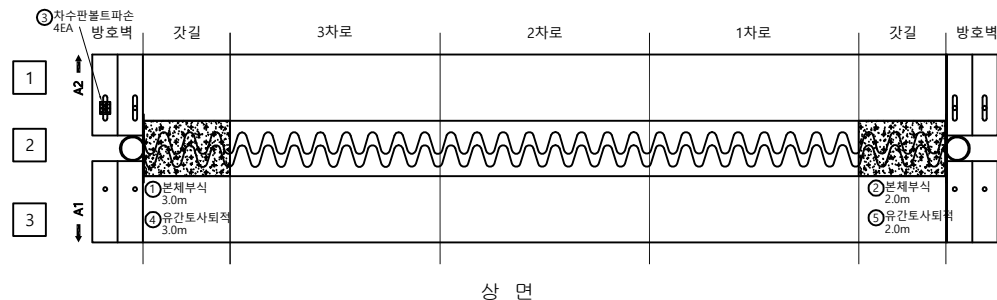
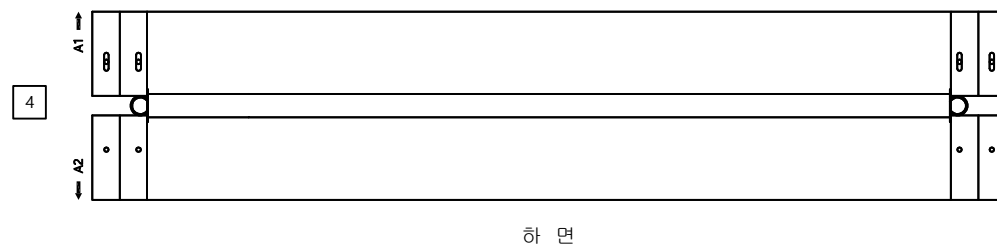
신축이음  
P5

| 번호 | 신/구 | 부재명 | 손상현황 | 손상규모 | | | | | | 비고 |
|---|---|---|---|---|---|---|---|---|---|---|
| 1 | 구 | 신축이음 | 본체부식 | | 3.0 | | 1 | m | 3.00 | |
| 2 | 구 | 신축이음 | 본체부식 | | 2.0 | | 1 | m | 2.00 | |

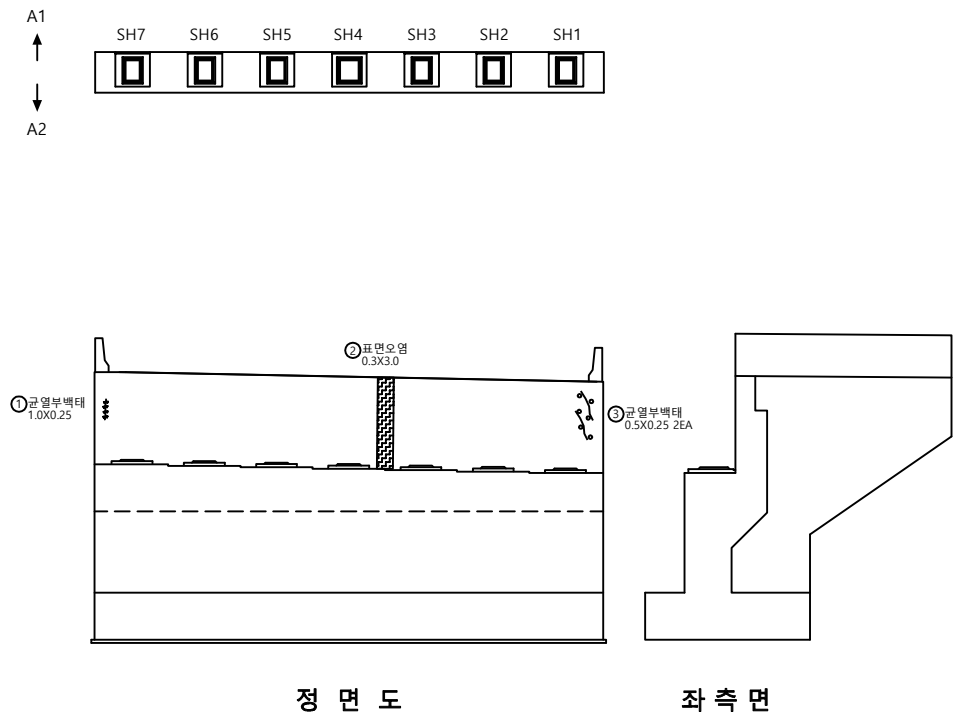
교대  
A1

| 번호 | 신/구 | 부재명 | 손상현황 | 손상규모 | | | | | | 비고 |
|---|---|---|---|---|---|---|---|---|---|---|
| 1 | 구 | 교대 | 균열부백태 | | 1.0 | 0.25 | 1 | m² | 0.25 | |
| 3 | 구 | 교대 | 균열부백태 | | 0.5 | 0.25 | 2 | m² | 0.25 | |

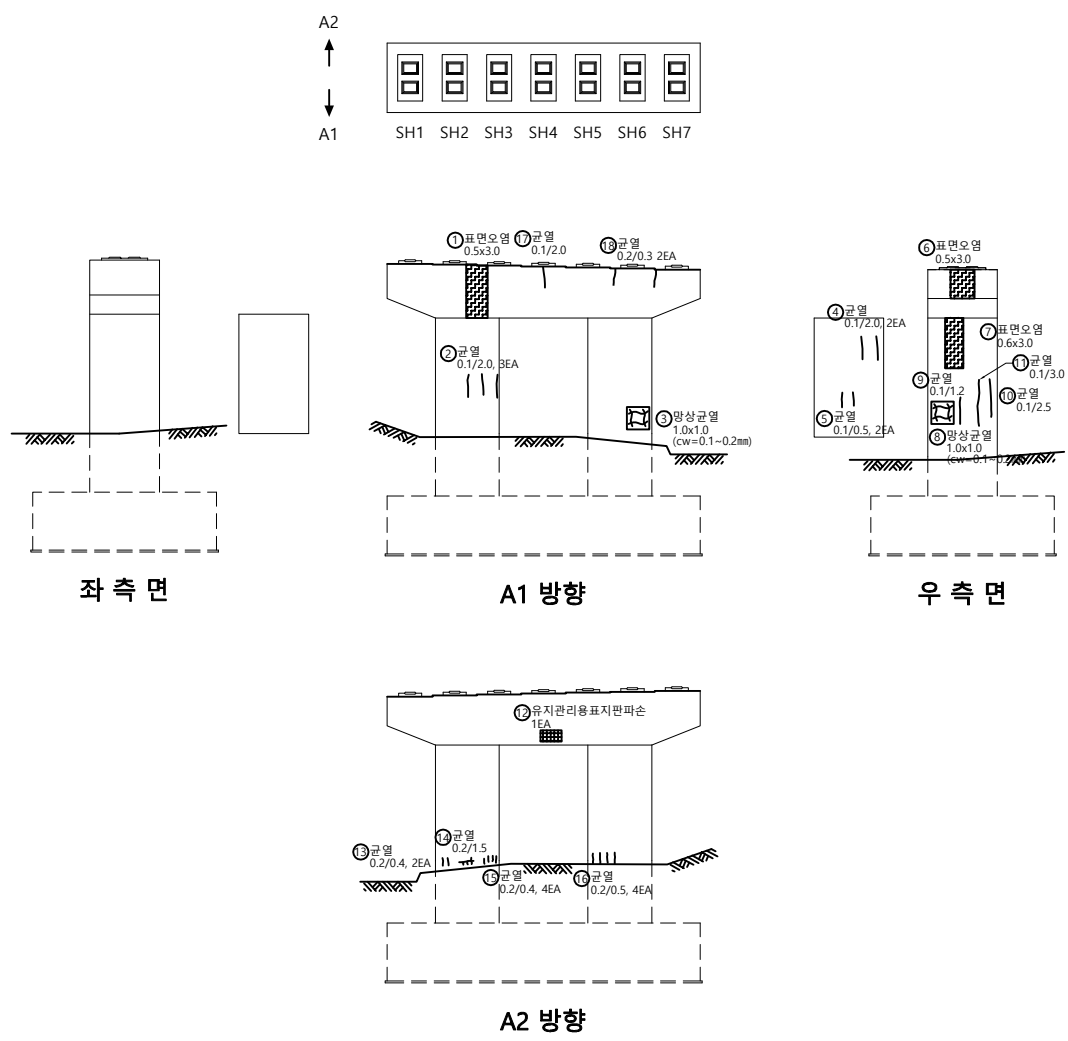
| 교각<br>P3 | | | | | | | | | | |

| 교각<br>P3 | | | | | | | | | | |
|---|---|---|---|---|---|---|---|---|---|---|
| 2 | 구 | 교각 | 균열 | 0.1 | 2.0 | | 3 | m | 6.00 | |
| 3 | 구 | 교각 | 망상균열 | 0.1~0.2 | 1.0 | 1.0 | 1 | ㎡ | 1.00 | |
| 4 | 구 | 교각 | 균열 | 0.1 | 2.0 | | 2 | m | 4.00 | |
| 5 | 구 | 교각 | 균열 | 0.1 | 0.5 | | 2 | m | 1.00 | |
| 8 | 구 | 교각 | 망상균열 | 0.1~0.2 | 1.0 | 1.0 | 1 | ㎡ | 1.00 | |
| 9 | 구 | 교각 | 균열 | 0.1 | 1.2 | | 1 | m | 1.20 | |

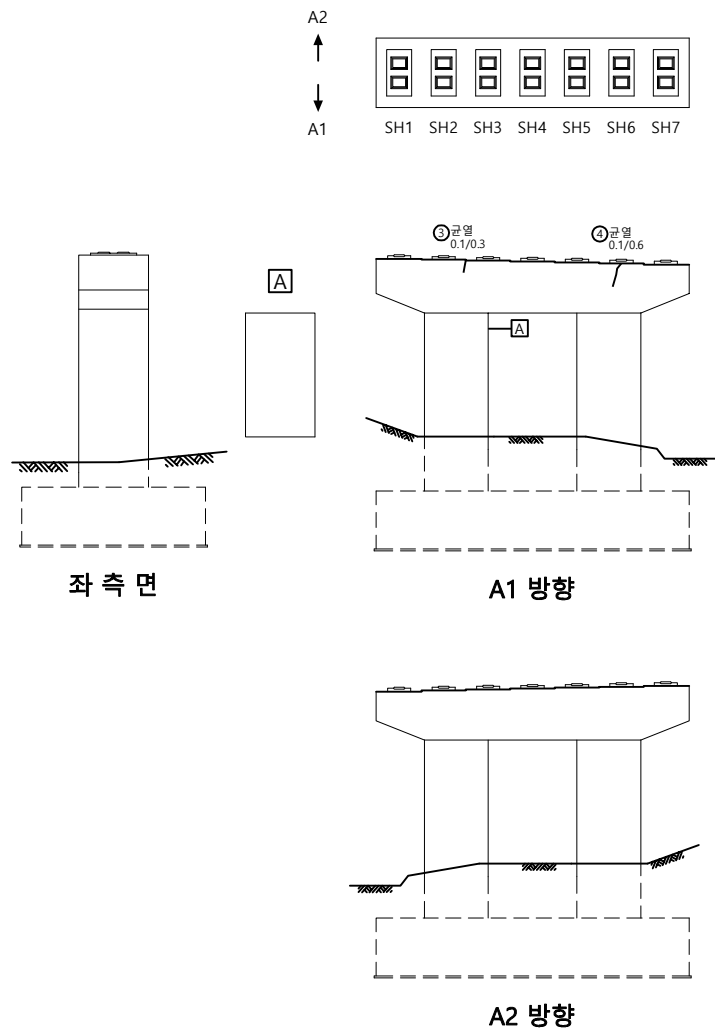
교각  
P4

| 번호 | 신/구 | 부재명 | 손상현황 | 손상규모 | | | | | | 비고 |
|---|---|---|---|---|---|---|---|---|---|---|
| 1 | 구 | 교각 | 균열 | 0.2 | 2.5 | | 1 | m | 2.50 | |
| 2 | 구 | 교각 | 균열 | 0.1 | 0.8 | | 1 | m | 0.80 | |
| 3 | 구 | 교각 | 균열 | 0.1 | 0.3 | | 1 | m | 0.30 | |
| 4 | 구 | 교각 | 균열 | 0.1 | 0.6 | | 1 | m | 0.60 | |

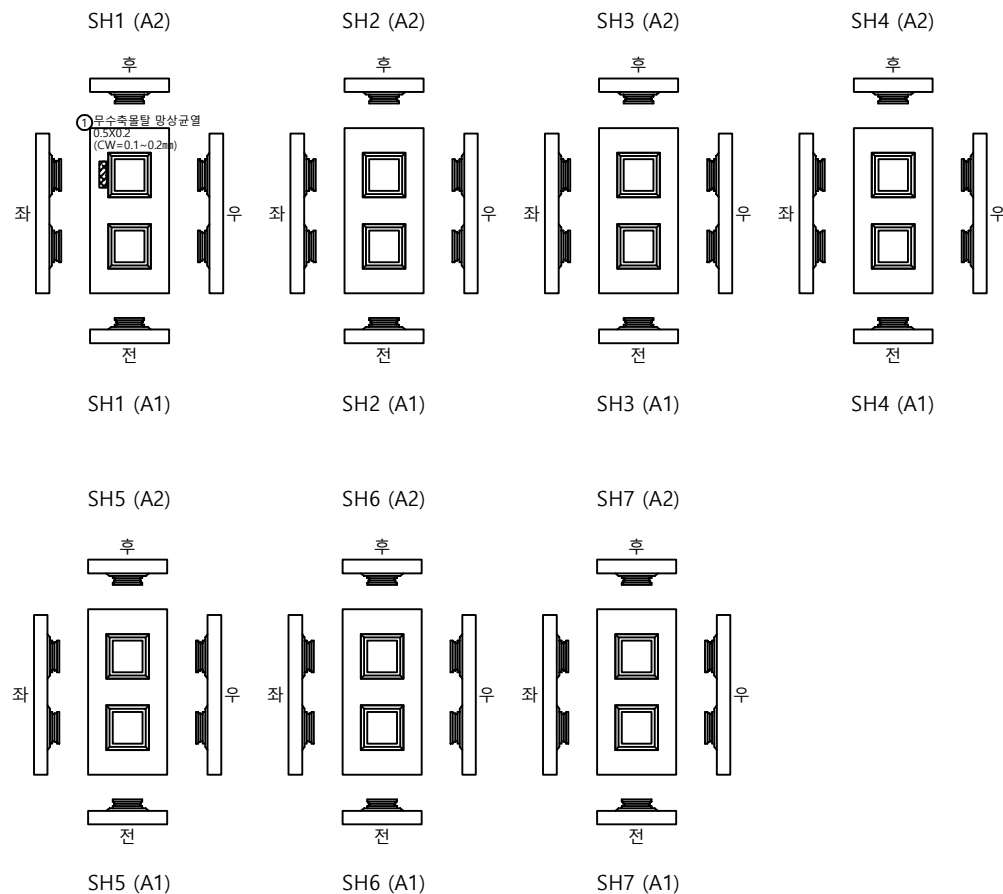
대라교(부산) 받침장치 P4

| 번호 | 신/구 | 부재명 | 손 상 현 황 | 손 상 규 모 | | | | | | 비고 |
|---|---|---|---|---|---|---|---|---|---|---|
| 1 | 신 | 교량받침 | 무수축물탈 망상균열 | 0.1~0.2 | 0.5 | 0.2 | 1 | ㎡ | 0.10 | |

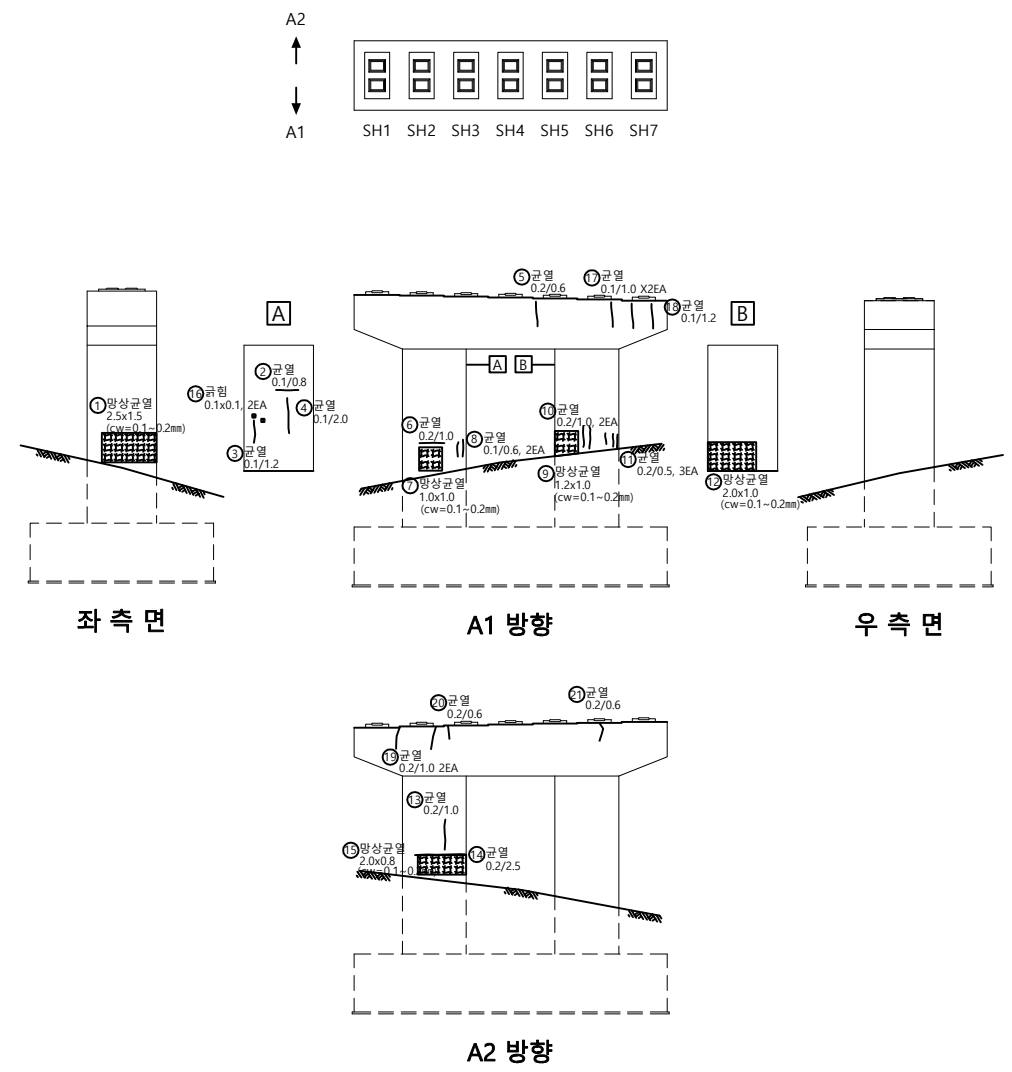
| 교각<br>P7 | | | | | | | | | |

| 교각<br>P7 | | | | | | | | | |
|---|---|---|---|---|---|---|---|---|---|
| 1 | 구 | 교각 | 망상균열 | 0.1~0.2 | 2.5 | 1.5 | 1 | ㎡ | 3.75 |
| 2 | 구 | 교각 | 균열 | 0.1 | 0.8 | | 1 | m | 0.80 |
| 3 | 구 | 교각 | 균열 | 0.1 | 1.2 | | 1 | m | 1.20 |
| 4 | 구 | 교각 | 균열 | 0.1 | 2.0 | | 1 | m | 2.00 |
| 5 | 구 | 교각 | 균열 | 0.2 | 0.6 | | 1 | m | 0.60 |
| 6 | 구 | 교각 | 균열 | 0.2 | 1.0 | | 1 | m | 1.00 |

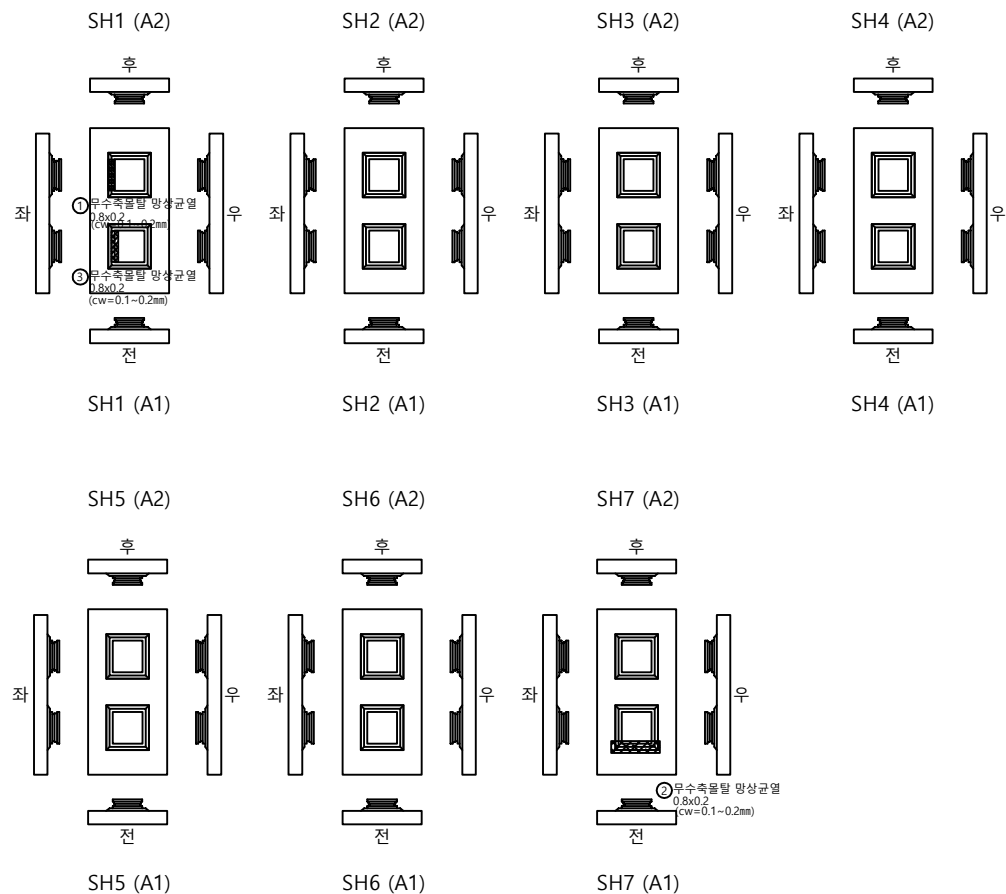
P7

| 번호 | 신/구 | 부재명 | 손 상 현 황 | 손 상 규 모 | | | | | | 비고 |
|---|---|---|---|---|---|---|---|---|---|---|
| 1 | 구 | 교량받침 | 무수축물탈 망상균열 | 0.1~0.2 | 0.8 | 0.2 | 1 | ㎡ | 0.16 | |
| 2 | 구 | 교량받침 | 무수축물탈 망상균열 | 0.1~0.2 | 0.8 | 0.2 | 1 | ㎡ | 0.16 | |
| 3 | 신 | 교량받침 | 무수축물탈 망상균열 | 0.1~0.2 | 0.8 | 0.2 | 1 | ㎡ | 0.16 | |

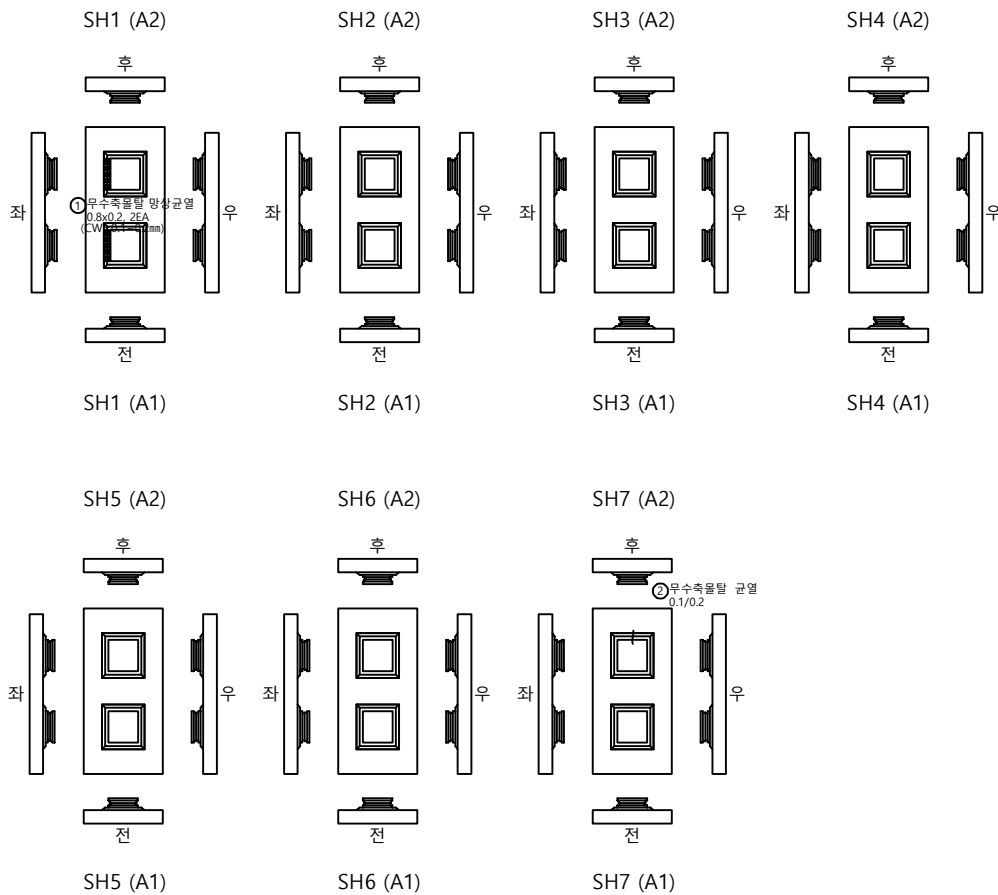
받침장치  
P9

| 번호 | 신/구 | 부재명 | 손 상 현 황 | 손 상 규 모 | | | | | | 비고 |
|---|---|---|---|---|---|---|---|---|---|---|
| 1 | 구 | 교량받침 | 무수축물탈 망상균열 | 0.1~0.2 | 0.8 | 0.2 | 2 | m <sup>2</sup> | 0.32 | |
| 2 | 구 | 교량받침 | 무수축물탈 균열 | 0.1 | 0.2 | | 1 | m | 0.20 | |
