삼정천교(부산) 교면포장 S1

| 용역명 | | 2025년 부산울산선 구조물 정밀안전점검 용역[터널, 교량] | | | |

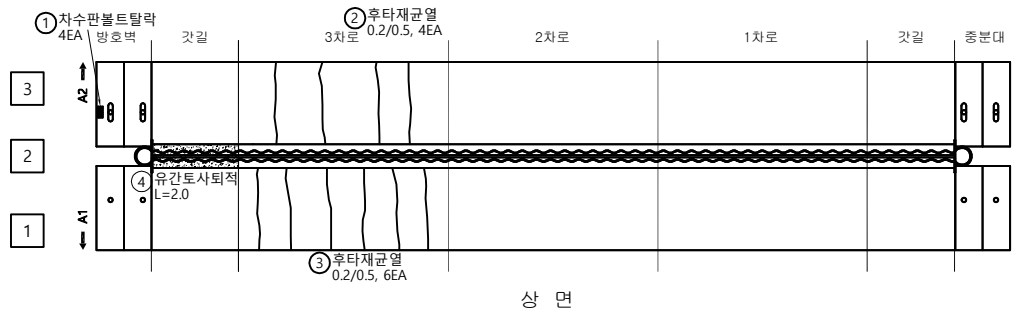
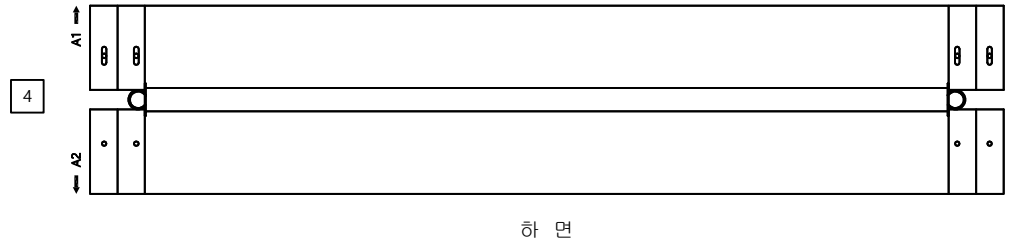
| 신축이음<br>P3 | | | | | | | | | |

| 신축이음<br>P3 | | | | | | | | | |
|---|---|---|---|---|---|---|---|---|---|
| 2 | 구 | 신축이음 | 후타재 균열 | 0.2 | 0.5 | | 4 | m | 2.00 |
| 3 | 구 | 신축이음 | 후타재 균열 | 0.2 | 0.5 | | 6 | m | 3.00 |

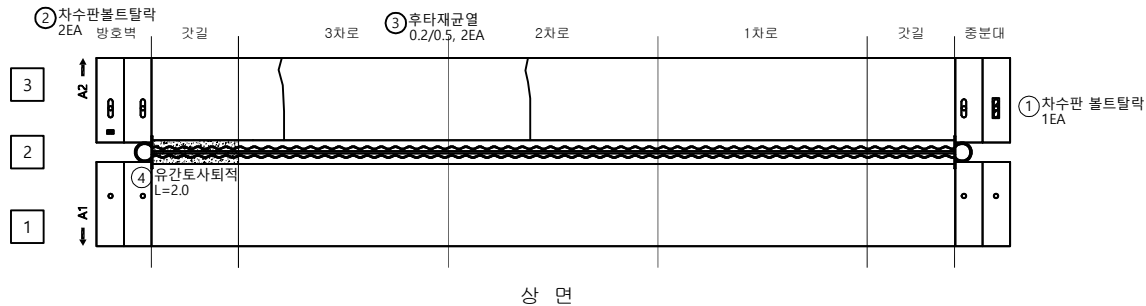
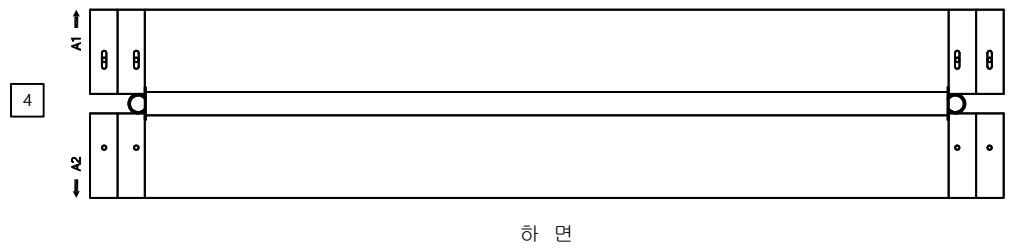
| 번호 | 신/구 | 부재명 | 손 상 현 황 | 손 상 규 모 | | | | | | 비고 |
|---|---|---|---|---|---|---|---|---|---|---|
| 3 | 구 | 신축이음 | 후타재 균열 | 0.2 | 0.5 | | 2 | m | 1.00 | |

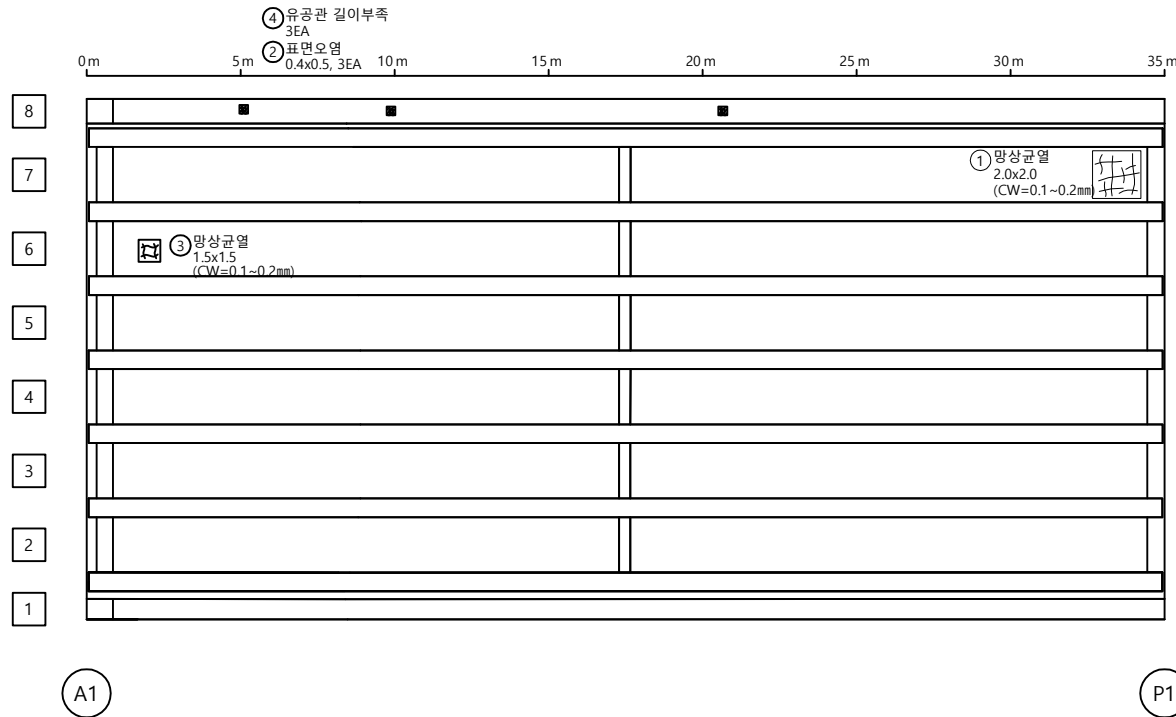
| 번호 | 신/구 | 부재명 | 손 상 현 황 | 손 상 규 모 | | | | | | 비고 |
|---|---|---|---|---|---|---|---|---|---|---|
| 1 | 구 | 바닥판 | 망상균열 | 0.1~0.2 | 2.0 | 2.0 | 1 | m <sup>2</sup> | 4.00 | |
| 3 | 구 | 바닥판 | 망상균열 | 0.1~0.2 | 1.5 | 1.5 | 1 | m <sup>2</sup> | 2.25 | |

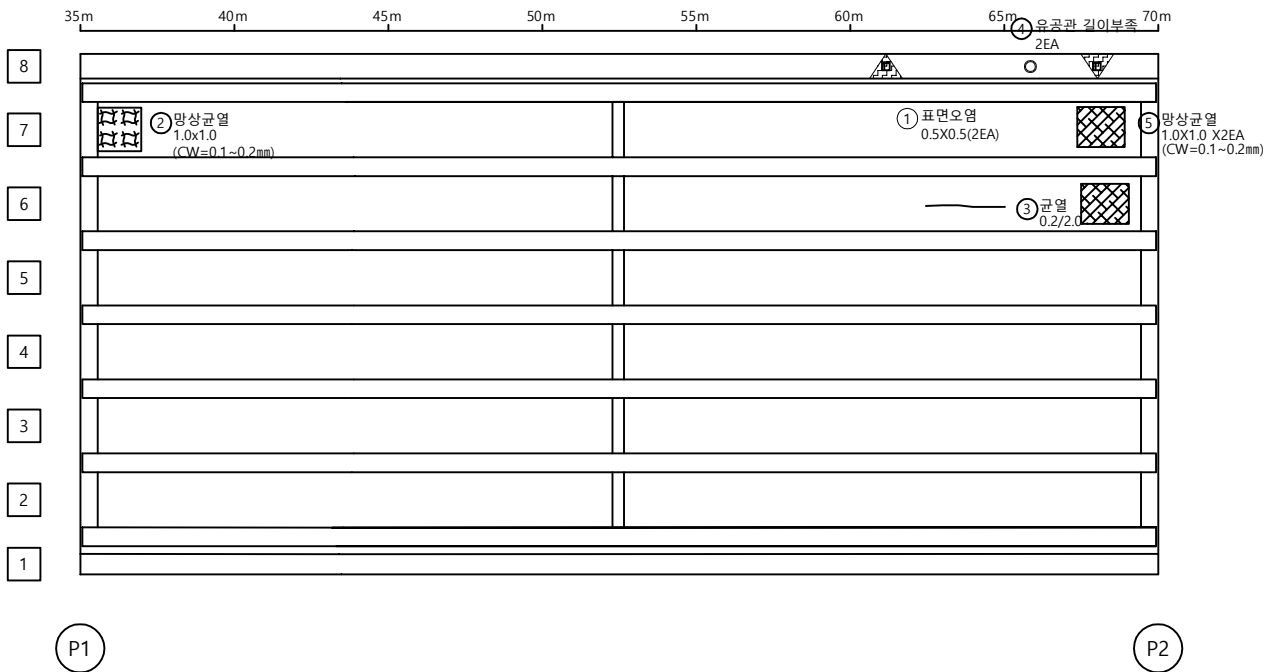
바닥판  
S2

| 번호 | 신/구 | 부재명 | 손 상 현 황 | 손 상 규 모 | | | | | | 비고 |
|---|---|---|---|---|---|---|---|---|---|---|
| 2 | 구 | 바닥판 | 망상균열 | 0.1~0.2 | 1.0 | 1.0 | 1 | m² | 1.00 | |
| 3 | 구 | 바닥판 | 균열 | 0.2 | 2.0 | | 1 | m | 2.00 | |
| 5 | 신 | 바닥판 | 망상균열 | 0.1~0.2 | 1.0 | 1.0 | 2 | m² | 2.00 | |

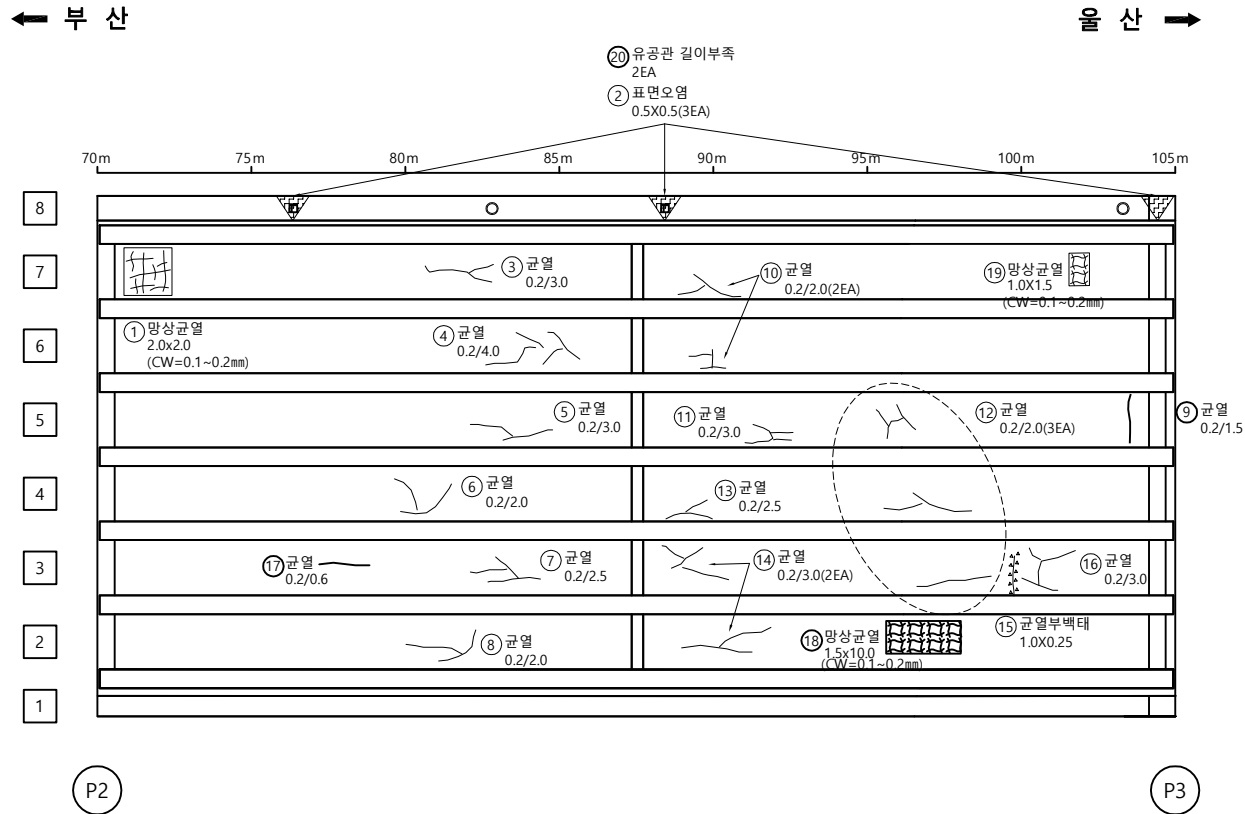
삼정천교(부산) 바닥판하면 S3

| 바닥판<br>S3 | | | | | | | | | | |
|---|---|---|---|---|---|---|---|---|---|---|
| 1 | 구 | 바닥판 | 망상균열 | 0.1~0.2 | 2.0 | 2.0 | 1 | m² | 4.00 | |
| 3 | 구 | 바닥판 | 균열 | 0.2 | 3.0 | | 1 | m | 3.00 | |
| 4 | 구 | 바닥판 | 균열 | 0.2 | 4.0 | | 1 | m | 4.00 | |
| 5 | 구 | 바닥판 | 균열 | 0.2 | 3.0 | | 1 | m | 3.00 | |
| 6 | 구 | 바닥판 | 균열 | 0.2 | 2.0 | | 1 | m | 2.00 | |
| 7 | 구 | 바닥판 | 균열 | 0.2 | 2.5 | | 1 | m | 2.50 | |
| 8 | 구 | 바닥판 | 균열 | 0.2 | 2.0 | | 1 | m | 2.00 | |
| 9 | 구 | 바닥판 | 균열 | 0.2 | 1.5 | | 1 | m | 1.50 | |
| 10 | 구 | 바닥판 | 균열 | 0.2 | 2.0 | | 2 | m | 4.00 | |
| 11 | 구 | 바닥판 | 균열 | 0.2 | 3.0 | | 1 | m | 3.00 | |
| 12 | 구 | 바닥판 | 균열 | 0.2 | 2.0 | | 3 | m | 6.00 | |
| 13 | 구 | 바닥판 | 균열 | 0.2 | 2.5 | | 1 | m | 2.50 | |
| 14 | 구 | 바닥판 | 균열 | 0.2 | 3.0 | | 2 | m | 6.00 | |
| 15 | 구 | 바닥판 | 균열부백태 | | 1.0 | 0.25 | 1 | m² | 0.25 | |
| 16 | 구 | 바닥판 | 균열 | 0.2 | 3.0 | | 1 | m | 3.00 | |
| 17 | 구 | 바닥판 | 균열 | 0.2 | 0.6 | | 1 | m | 0.60 | |
| 18 | 구 | 바닥판 | 망상균열 | 0.1~0.2 | 1.5 | 10.0 | 1 | m² | 15.00 | |
| 19 | 구 | 바닥판 | 망상균열 | 0.1~0.2 | 1.5 | 1.0 | 1 | m² | 1.50 | |

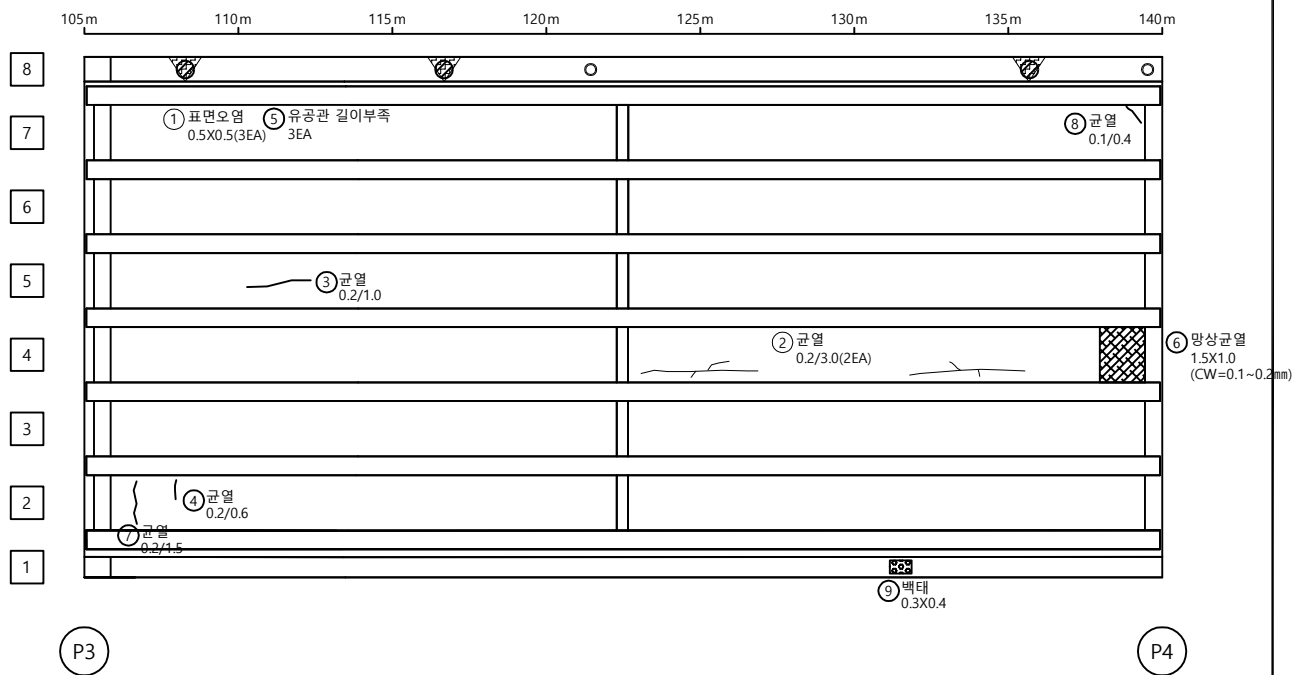
| 번호 | 신/구 | 부재명 | 손 상 현 황 | 손 상 규 모 | | | | | | 비고 |
|---|---|---|---|---|---|---|---|---|---|---|
| 2 | 구 | 바닥판 | 균열 | 0.2 | 3.0 | | 2 | m | 6.00 | |
| 3 | 구 | 바닥판 | 균열 | 0.2 | 1.0 | | 1 | m | 1.00 | |
| 4 | 구 | 바닥판 | 균열 | 0.2 | 0.6 | | 1 | m | 0.60 | |
| 6 | 구 | 바닥판 | 망상균열 | 0.1~0.2 | 1.5 | 1.0 | 1 | m <sup>2</sup> | 1.50 | |
| 7 | 신 | 바닥판 | 균열 | 0.2 | 1.5 | | 1 | m | 1.50 | |
| 8 | 신 | 바닥판 | 균열 | 0.1 | 0.4 | | 1 | m | 0.40 | |

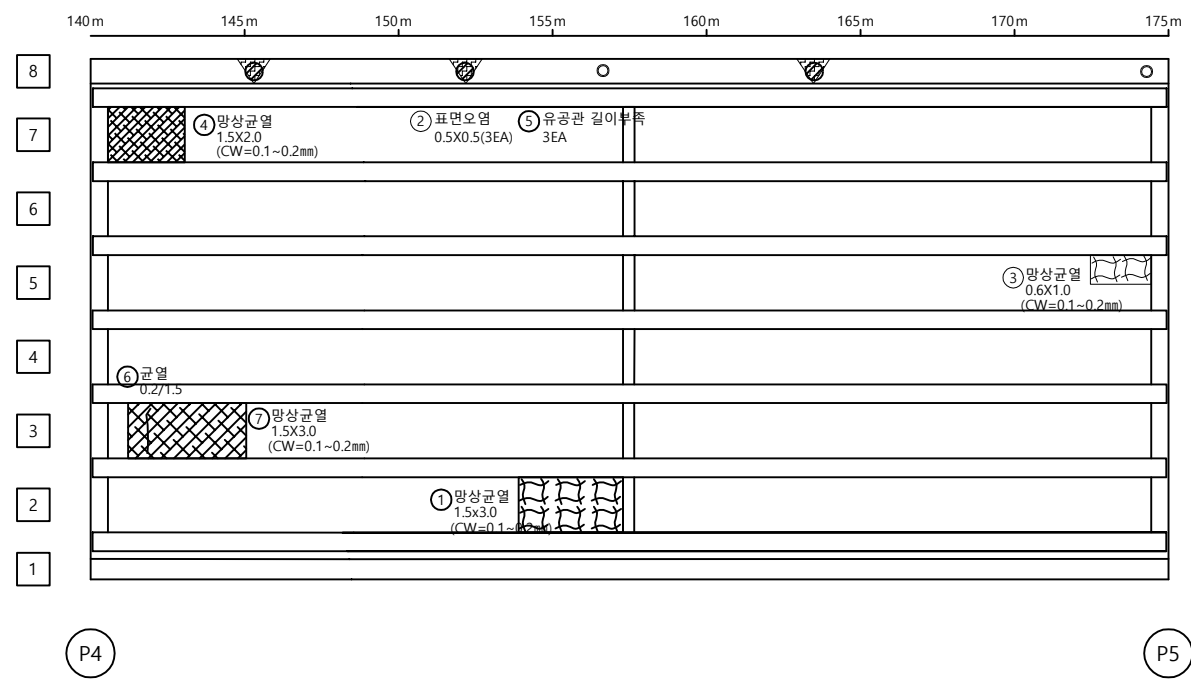
| 번호 | 신/구 | 부재명 | 손 상 현 황 | 손 상 규 모 | | | | | 비고 |
|---|---|---|---|---|---|---|---|---|---|
| 1 | 구 | 바닥판 | 망상균열 | 0.1~0.2 | 1.5 | 3.0 | 1 | m² | 4.50 |
| 3 | 구 | 바닥판 | 망상균열 | 0.1~0.2 | 0.6 | 1.0 | 1 | m² | 0.60 |
| 4 | 구 | 바닥판 | 망상균열 | 0.1~0.2 | 1.5 | 2.0 | 1 | m² | 3.00 |
| 6 | 구 | 바닥판 | 균열 | 0.2 | 1.5 | | 1 | m | 1.50 |
| 7 | 신 | 바닥판 | 망상균열 | 0.1~0.2 | 1.5 | 3.0 | 1 | m² | 4.50 |

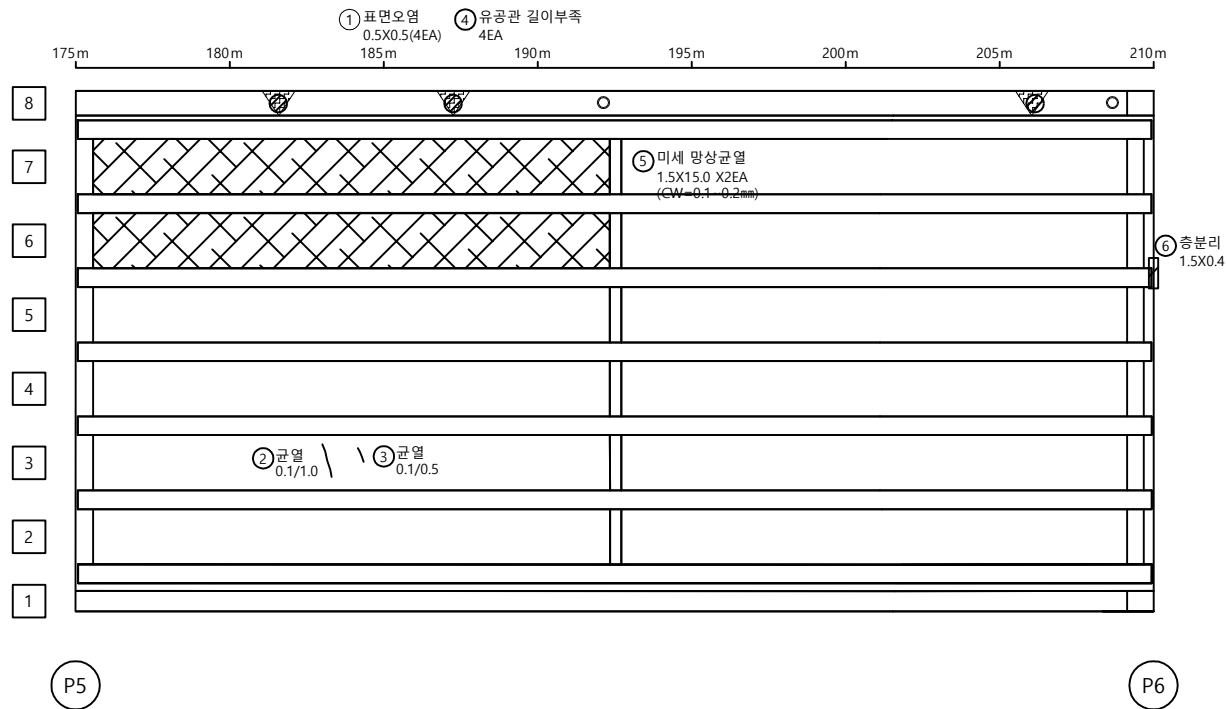
| 번호 | 신/구 | 부재명 | 손 상 현 황 | 손 상 규 모 | | | | | | 비고 |
|---|---|---|---|---|---|---|---|---|---|---|
| 2 | 구 | 바닥판 | 균열 | 0.1 | 1.0 | | 1 | m | 1.00 | |
| 3 | 구 | 바닥판 | 균열 | 0.1 | 0.5 | | 1 | m | 0.50 | |
| 5 | 신 | 바닥판 | 미세 망상균열 | 0.1~0.2 | 1.5 | 15.0 | 2 | m² | 45.00 | |

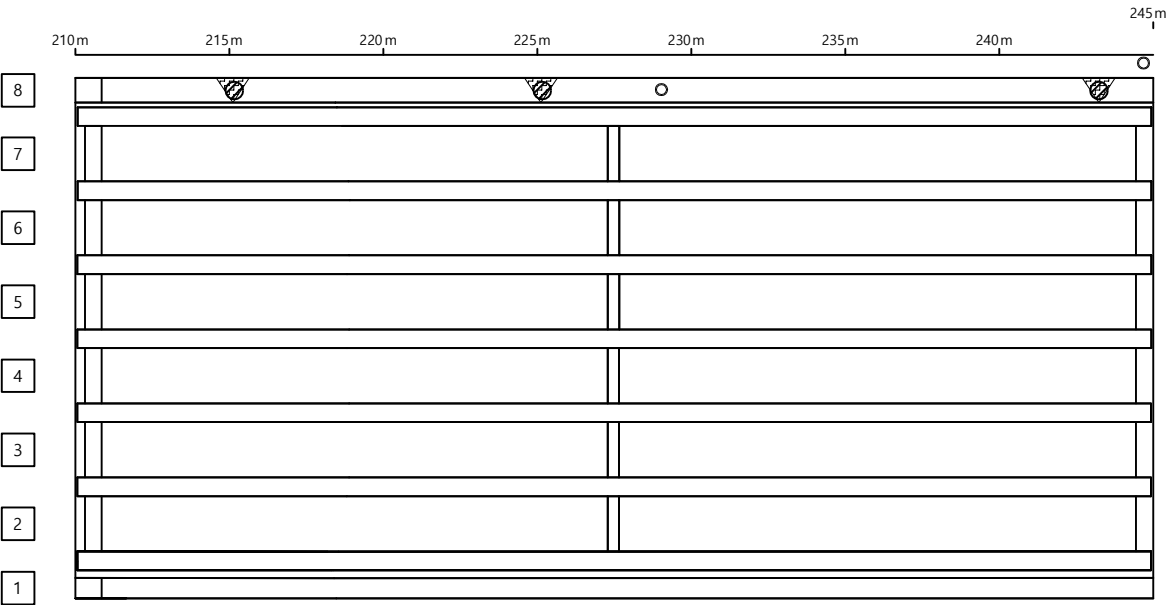
- ② 유공관 길이부족  
3EA  
① 표면오염  
0.5X0.5(3EA)

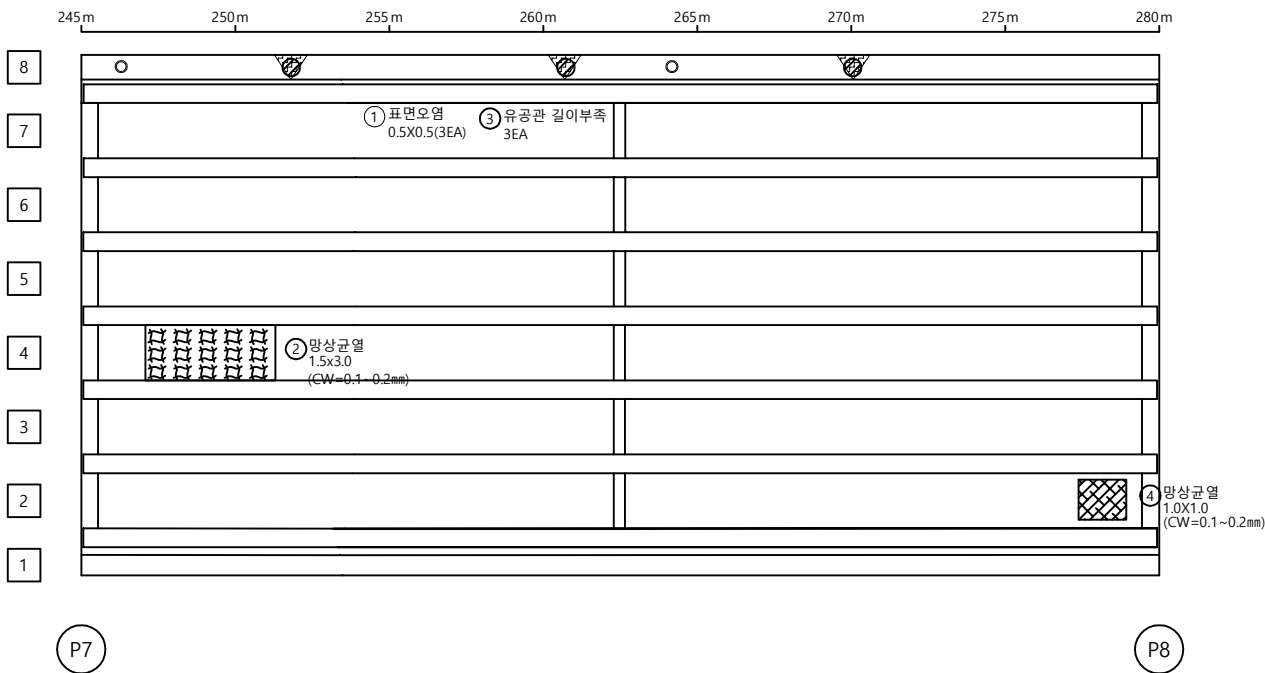
S8

| 번호 | 신/구 | 부재명 | 손 상 현 황 | 손 상 규 모 | | | | | | 비고 |
|---|---|---|---|---|---|---|---|---|---|---|
| 2 | 구 | 바닥판 | 광상균열 | 0.1~0.2 | 1.5 | 3.0 | 1 | ㎡ | 4.50 | |
| 4 | 신 | 바닥판 | 광상균열 | 0.1~0.2 | 1.0 | 1.0 | 1 | ㎡ | 1.00 | |

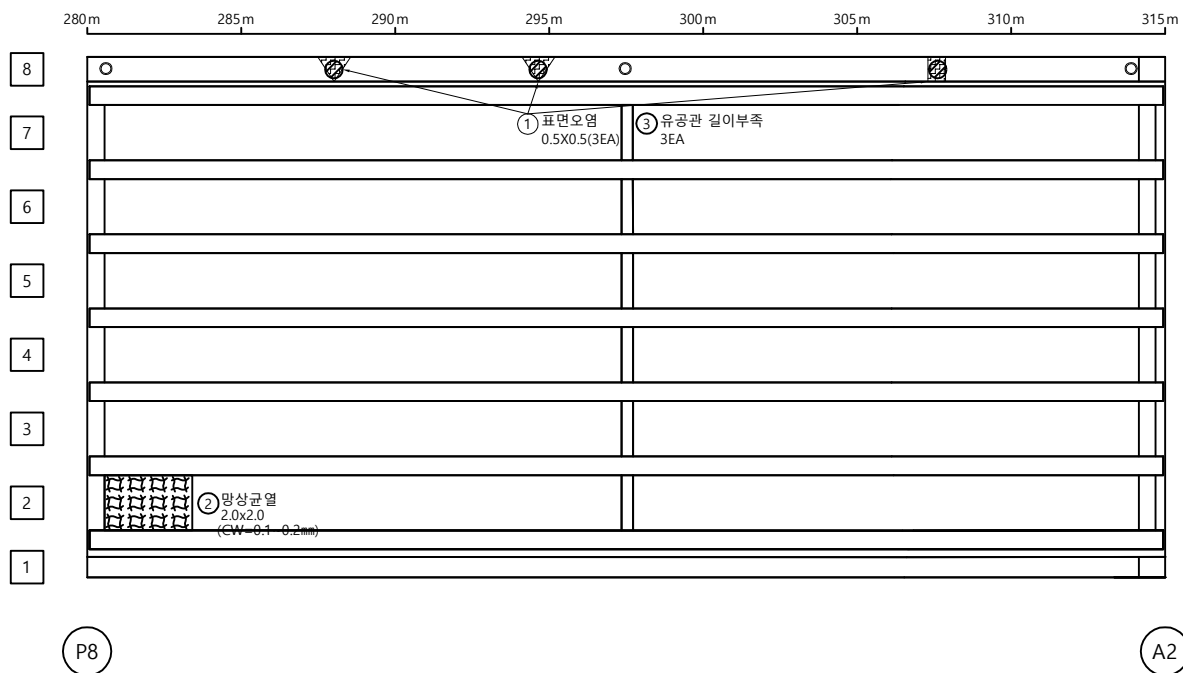
S9

| 번호 | 신/구 | 부재명 | 손 상 현 황 | 손 상 규 모 | | | | | | 비고 |
|---|---|---|---|---|---|---|---|---|---|---|
| 2 | 구 | 바닥판 | 망상균열 | 0.1~0.2 | 2.0 | 2.0 | 1 | m <sup>2</sup> | 4.00 | |

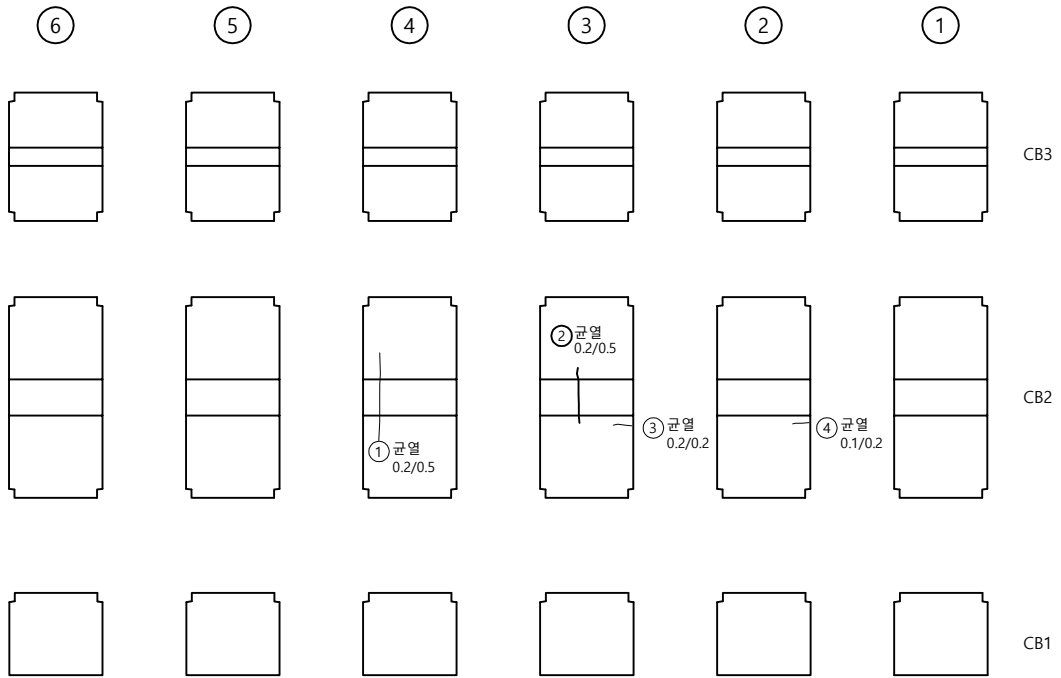
P6

| 번호 | 신/구 | 부재명 | 손상현황 | 손상규모 | | | | | 비고 |
|---|---|---|---|---|---|---|---|---|---|
| 1 | 구 | 가로보 | 균열 | 0.2 | 0.5 | | 1 | m | 0.50 |
| 2 | 구 | 가로보 | 균열 | 0.2 | 0.5 | | 1 | m | 0.50 |
| 3 | 구 | 가로보 | 균열 | 0.2 | 0.2 | | 1 | m | 0.20 |
| 4 | 구 | 가로보 | 균열 | 0.1 | 0.2 | | 1 | m | 0.20 |

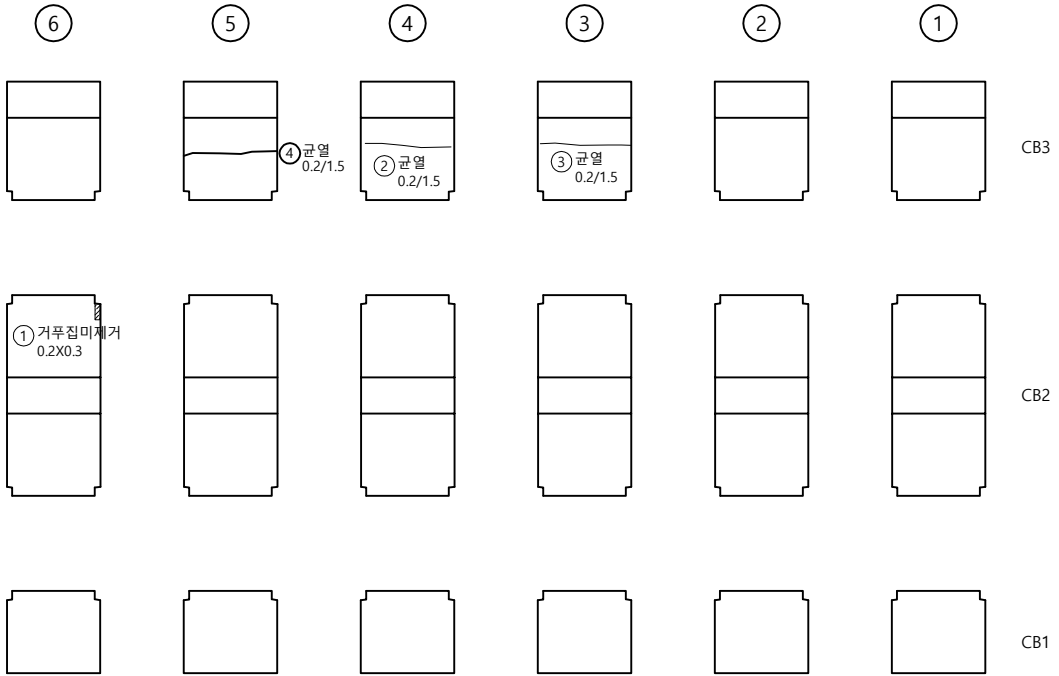
| 번호 | 신/구 | 부재명 | 손상현황 | 손상규모 | | | | | 비고 |
|---|---|---|---|---|---|---|---|---|---|
| 2 | 구 | 가로보 | 균열 | 0.2 | 1.5 | | 1 | m | 1.50 |
| 3 | 구 | 가로보 | 균열 | 0.2 | 1.5 | | 1 | m | 1.50 |
| 4 | 구 | 가로보 | 균열 | 0.2 | 1.5 | | 1 | m | 1.50 |

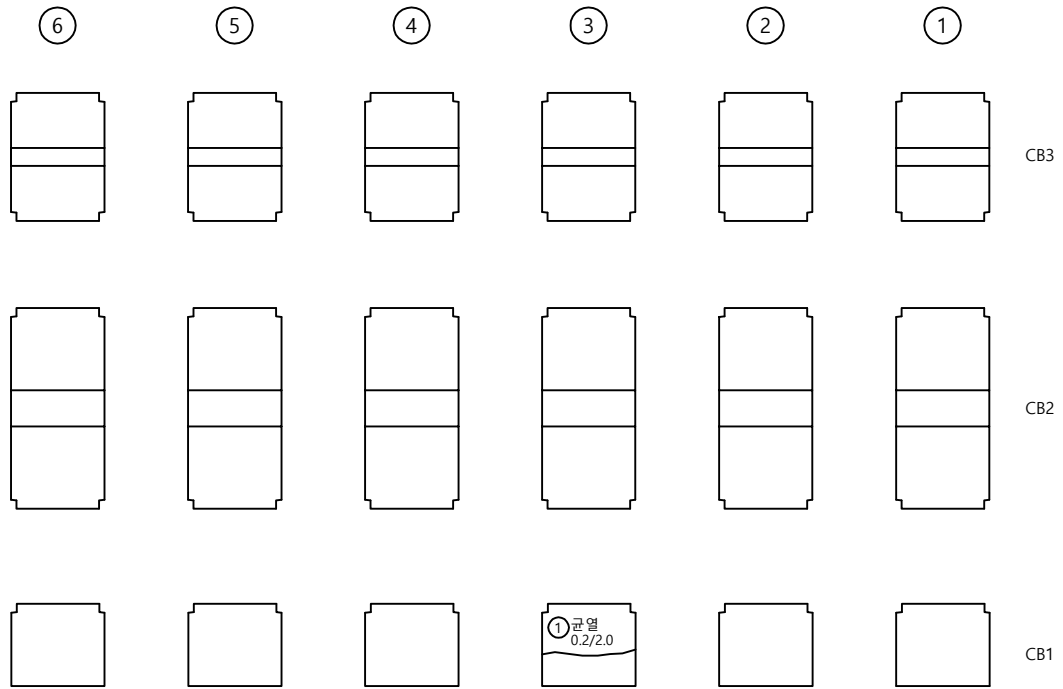
| 번호 | 신/구 | 부재명 | 손상현황 | 손상규모 | | | | | 비고 |
|---|---|---|---|---|---|---|---|---|---|
| 1 | 구 | 가로보 | 균열 | 0.2 | 2.0 | | 1 | m | 2.00 |

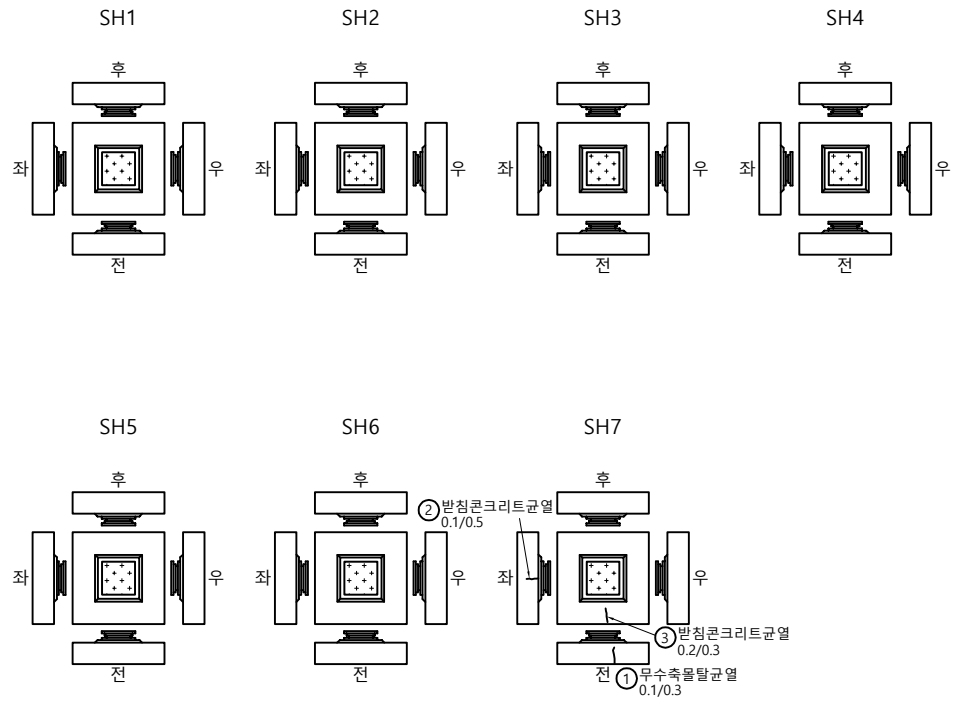
A1

④ plate 부식  
7EA

| 번호 | 신/구 | 부재명 | 손 상 현 황 | 손 상 규 모 | | | | | 비고 |
|---|---|---|---|---|---|---|---|---|---|
| 1 | 구 | 교량받침 | 무수축물탈 균열 | 0.1 | 0.3 | | 1 | m | 0.30 |
| 2 | 구 | 교량받침 | 받침콘크리트 균열 | 0.1 | 0.5 | | 1 | m | 0.50 |
| 3 | 구 | 교량받침 | 받침콘크리트 균열 | 0.2 | 0.3 | | 1 | m | 0.30 |
| 4 | 구 | 교량받침 | plate 부식 | | | | 7 | EA | 7.00 |

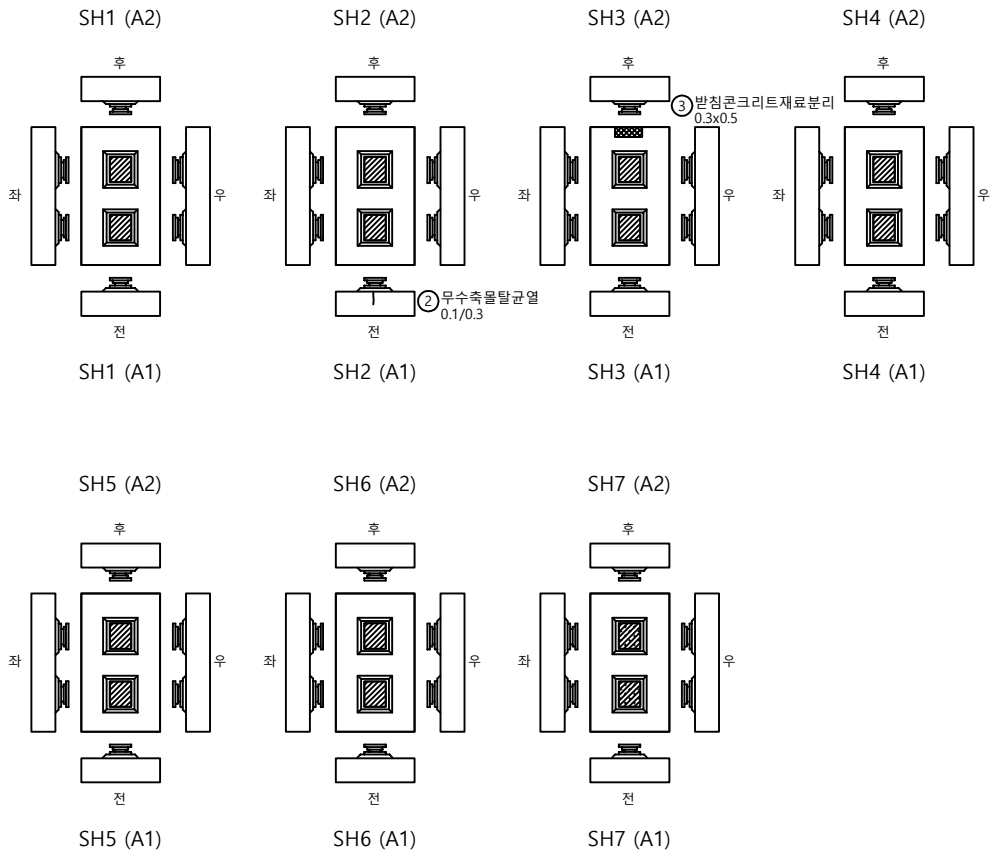
| 번호 | 신/구 | 부재명 | 손 상 현 황 | 손 상 규 모 | | | | | | 비고 |
|---|---|---|---|---|---|---|---|---|---|---|
| 2 | 구 | 교량받침 | 무수축물탈 균열 | 0.1 | 0.3 | | 1 | m | 0.30 | |
| 4 | 구 | 교량받침 | plate 부식 | | | | 2 | EA | 2.00 | |

- ① 탄성패드 밀림  
14EA  
④ plate 부식  
2EA

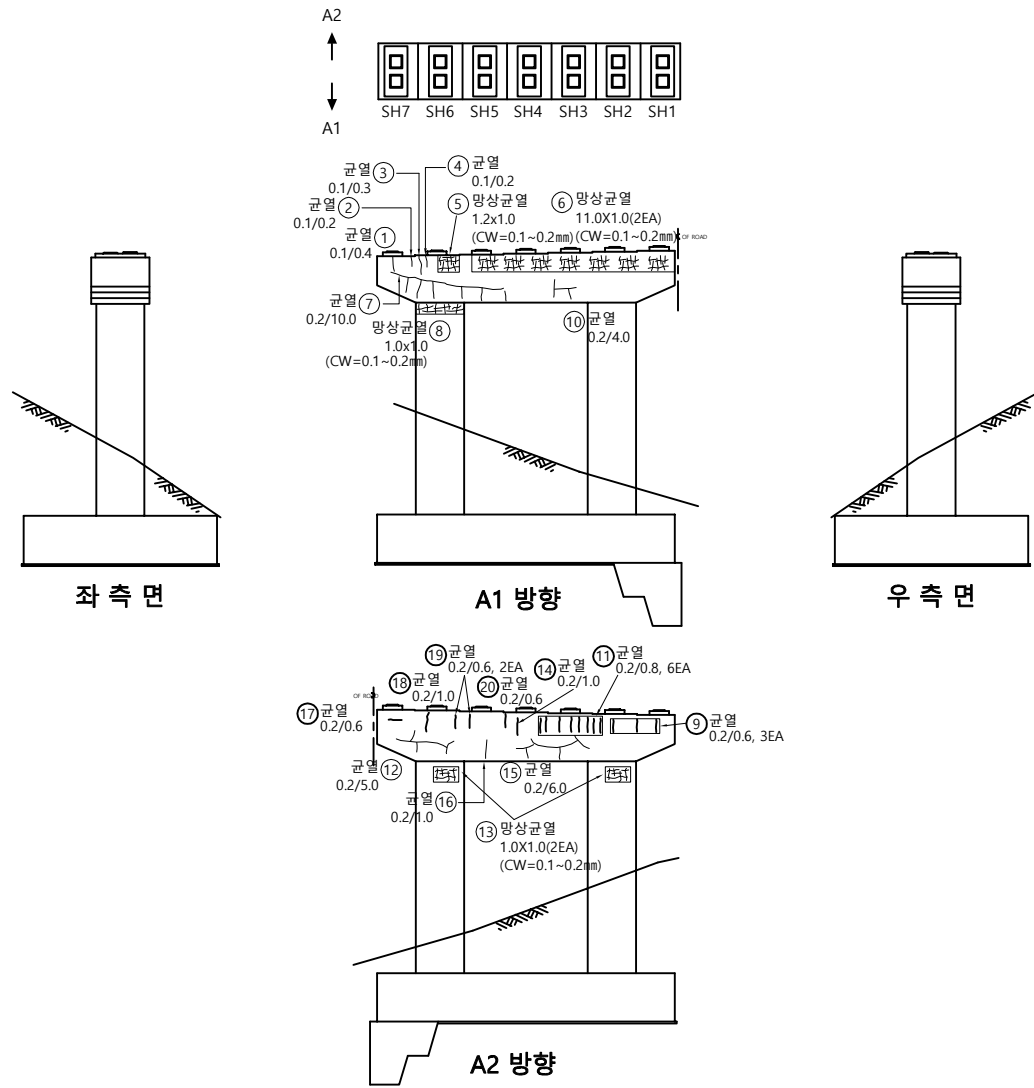
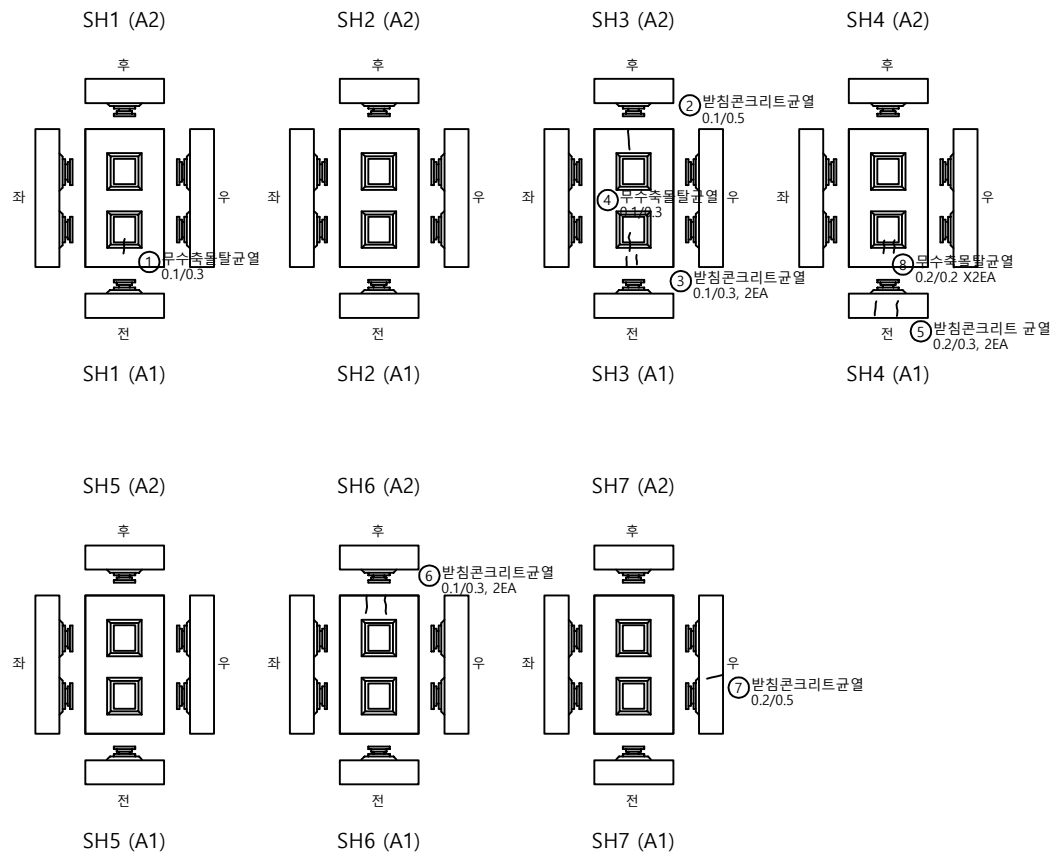
P2

| 번호 | 신/구 | 부재명 | 손 상 현 황 | 손 상 규 모 | | | | | | 비고 |
|---|---|---|---|---|---|---|---|---|---|---|
| 1 | 구 | 교량받침 | 무수축물탈 균열 | 0.1 | 0.3 | | 1 | m | 0.30 | |
| 2 | 구 | 교량받침 | 받침콘크리트 균열 | 0.1 | 0.5 | | 1 | m | 0.50 | |
| 3 | 구 | 교량받침 | 받침콘크리트 균열 | 0.1 | 0.3 | | 2 | m | 0.60 | |
| 4 | 구 | 교량받침 | 무수축물탈 균열 | 0.1 | 0.3 | | 1 | m | 0.30 | |
| 5 | 구 | 교량받침 | 받침콘크리트 균열 | 0.2 | 0.3 | | 2 | m | 0.60 | |
| 6 | 구 | 교량받침 | 받침콘크리트 균열 | 0.1 | 0.3 | | 2 | m | 0.60 | |
| 7 | 구 | 교량받침 | 받침콘크리트 균열 | 0.2 | 0.5 | | 1 | m | 0.50 | |
| 8 | 신 | 교량받침 | 무수축물탈 균열 | 0.2 | 0.2 | | 2 | m | 0.40 | |

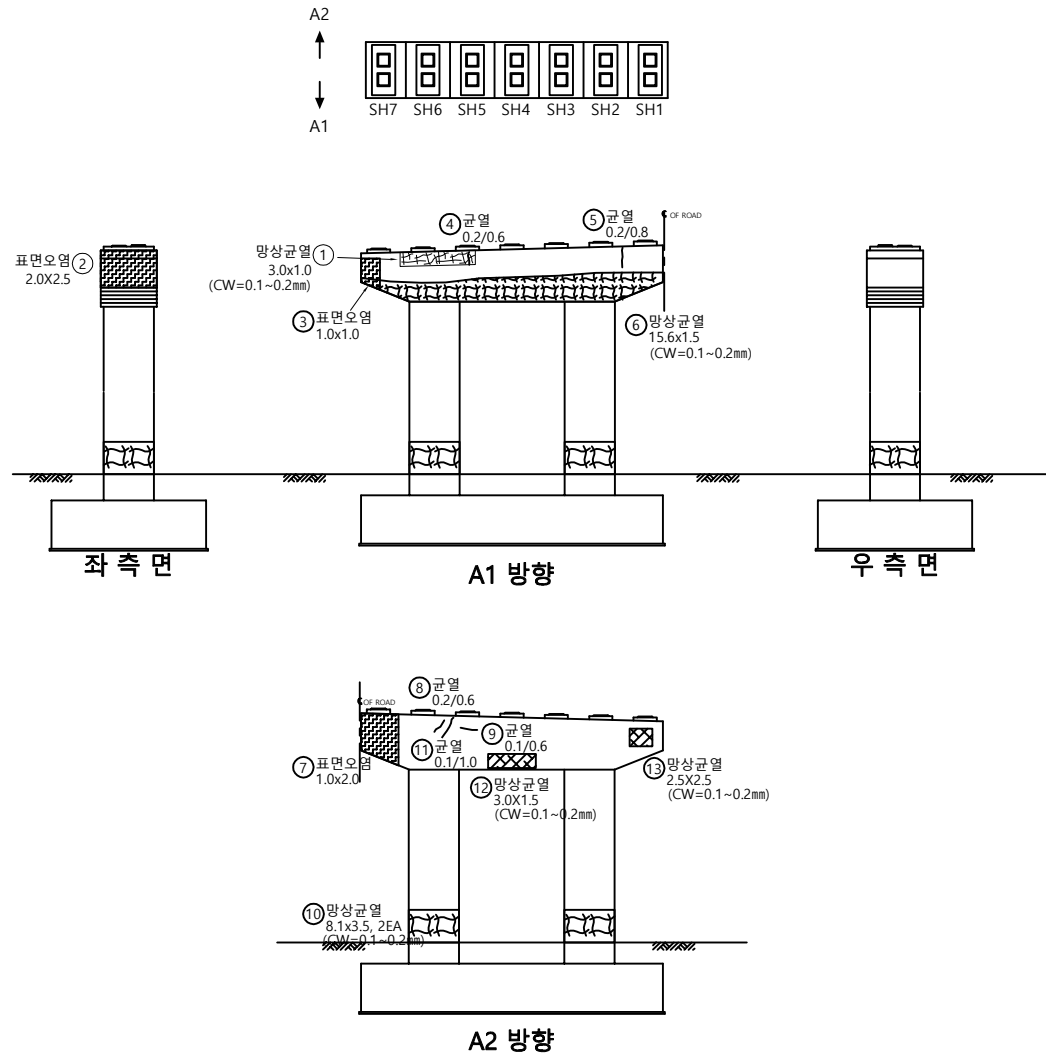
교각  
P3

| 번호 | 신/구 | 부재명 | 손 상 현 황 | 손 상 규 모 | | | | | | 비고 |
|---|---|---|---|---|---|---|---|---|---|---|
| 1 | 구 | 교각 | 광상균열 | 0.1~0.2 | 3.0 | 1.0 | 1 | m <sup>2</sup> | 3.00 | |
| 4 | 구 | 교각 | 균열 | 0.2 | 0.6 | | 1 | m | 0.60 | |
| 5 | 구 | 교각 | 균열 | 0.2 | 0.8 | | 1 | m | 0.80 | |
| 6 | 구 | 교각 | 광상균열 | 0.1~0.2 | 15.6 | 1.5 | 1 | m <sup>2</sup> | 23.40 | |
| 8 | 구 | 교각 | 균열 | 0.2 | 0.6 | | 1 | m | 0.60 | |
| 9 | 구 | 교각 | 균열 | 0.1 | 0.6 | | 1 | m | 0.60 | |
| 10 | 구 | 교각 | 광상균열 | 0.1~0.2 | 8.1 | 3.5 | 2 | m <sup>2</sup> | 56.70 | |
| 11 | 구 | 교각 | 균열 | 0.1 | 1.0 | | 1 | m | 1.00 | |
| 12 | 신 | 교각 | 광상균열 | 0.1~0.2 | 3.0 | 1.5 | 1 | m <sup>2</sup> | 4.50 | |
| 13 | 신 | 교각 | 광상균열 | 0.1~0.2 | 2.5 | 2.5 | 1 | m <sup>2</sup> | 6.25 | |

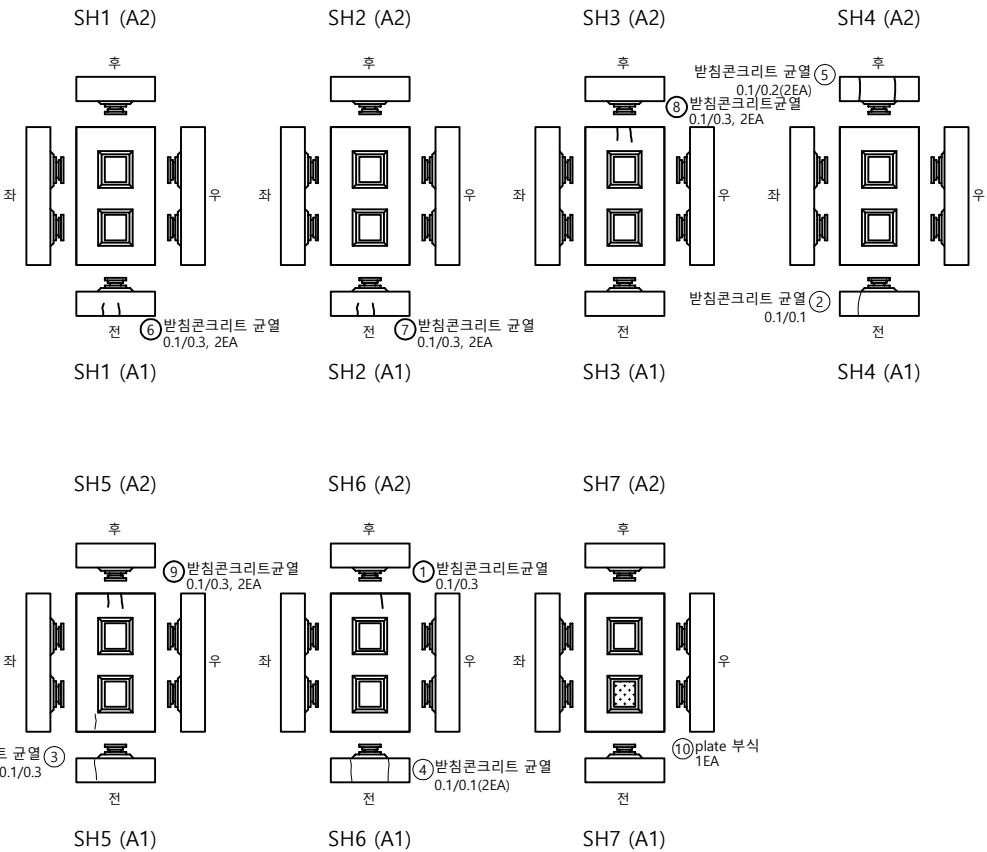
| 번호 | 신/구 | 부재명 | 손 상 현 황 | 손 상 규 모 | | | | | 비고 |
|---|---|---|---|---|---|---|---|---|---|
| 1 | 구 | 교량받침 | 받침콘크리트 균열 | 0.1 | 0.3 | | 1 | m | 0.30 |
| 2 | 구 | 교량받침 | 받침콘크리트 균열 | 0.1 | 0.1 | | 1 | m | 0.10 |
| 3 | 구 | 교량받침 | 받침콘크리트 균열 | 0.1 | 0.3 | | 1 | m | 0.30 |
| 4 | 구 | 교량받침 | 받침콘크리트 균열 | 0.1 | 0.1 | | 2 | m | 0.20 |
| 5 | 구 | 교량받침 | 받침콘크리트 균열 | 0.1 | 0.2 | | 2 | m | 0.40 |
| 6 | 구 | 교량받침 | 받침콘크리트 균열 | 0.1 | 0.3 | | 2 | m | 0.60 |
| 7 | 구 | 교량받침 | 받침콘크리트 균열 | 0.1 | 0.3 | | 2 | m | 0.60 |
| 8 | 구 | 교량받침 | 받침콘크리트 균열 | 0.1 | 0.3 | | 2 | m | 0.60 |
| 9 | 구 | 교량받침 | 받침콘크리트 균열 | 0.1 | 0.3 | | 2 | m | 0.60 |
| 10 | 구 | 교량받침 | plate 부식 | | | | 1 | EA | 1.00 |

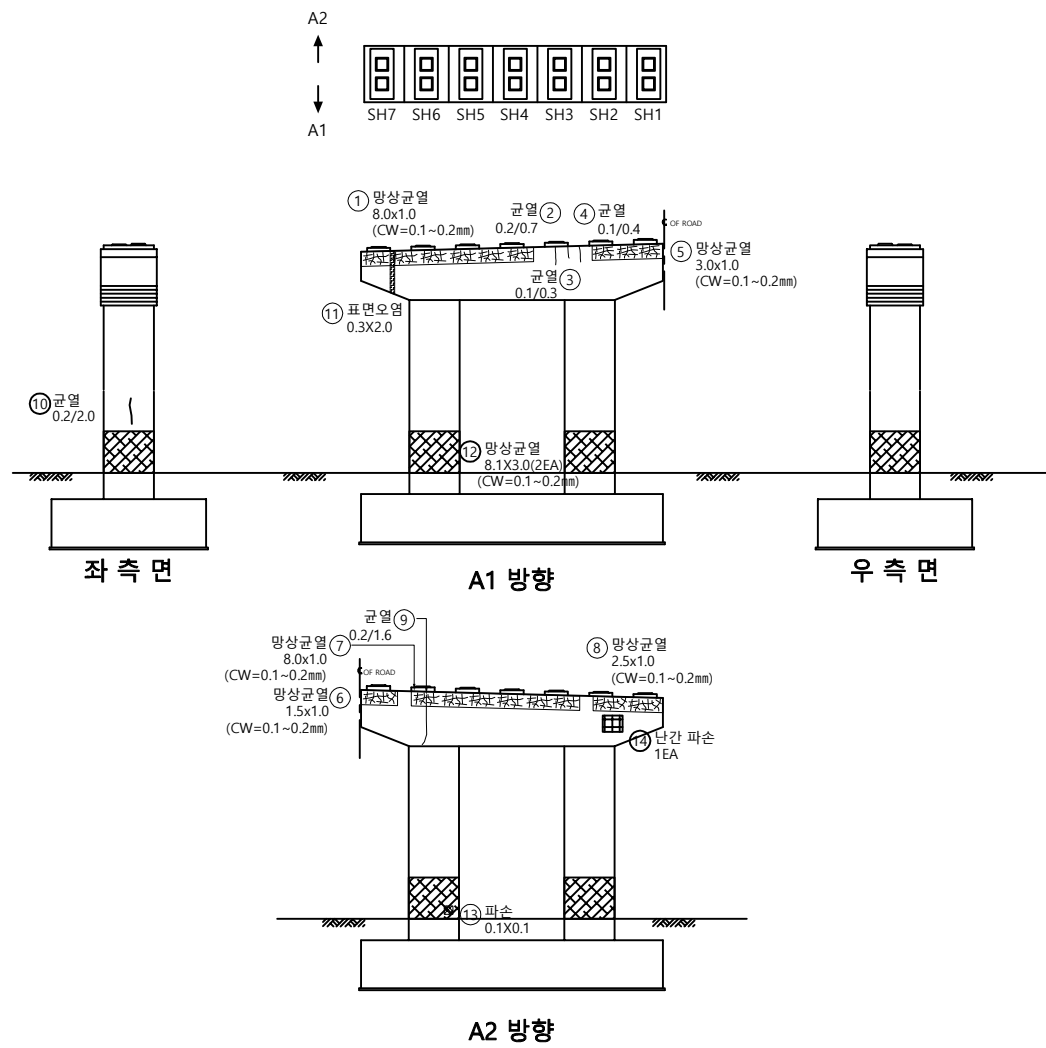
삼정천교(부산) 교각 P5

| 교각<br>P5 | | | | | | | | | |
|---|---|---|---|---|---|---|---|---|---|
| 1 | 구 | 교각 | 망상균열 | 0.1~0.2 | 8.0 | 1.0 | 1 | m <sup>2</sup> | 8.00 |
| 2 | 구 | 교각 | 균열 | 0.2 | 0.7 | | 1 | m | 0.70 |
| 3 | 구 | 교각 | 균열 | 0.1 | 0.3 | | 1 | m | 0.30 |
| 4 | 구 | 교각 | 균열 | 0.1 | 0.4 | | 1 | m | 0.40 |
| 5 | 구 | 교각 | 망상균열 | 0.1~0.2 | 3.0 | 1.0 | 1 | m <sup>2</sup> | 3.00 |
| 6 | 구 | 교각 | 망상균열 | 0.1~0.2 | 1.5 | 1.0 | 1 | m <sup>2</sup> | 1.50 |
| 7 | 구 | 교각 | 망상균열 | 0.1~0.2 | 8.0 | 1.0 | 1 | m <sup>2</sup> | 8.00 |

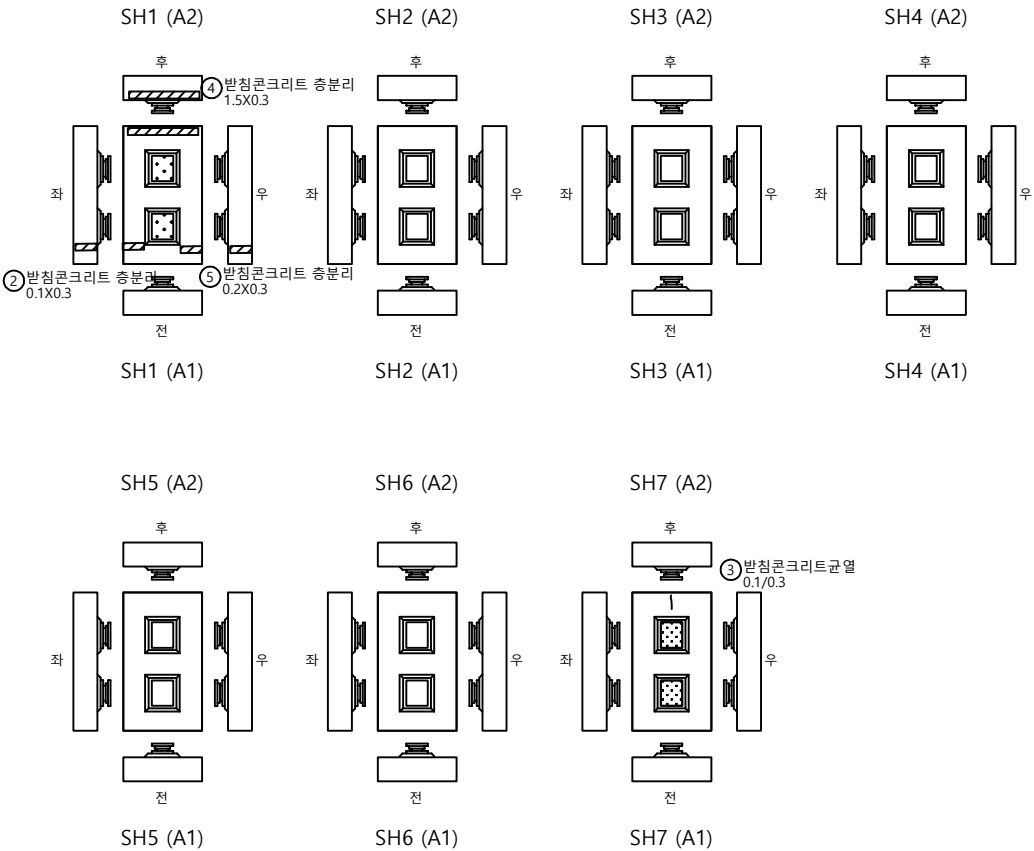
① plate 부식  
4EA
