용소교(부산) 교면포장 S1

| 용역명 | | 2025년 부산울산선 구조물 정밀안전점검 용역[터널, 교량] | | | |

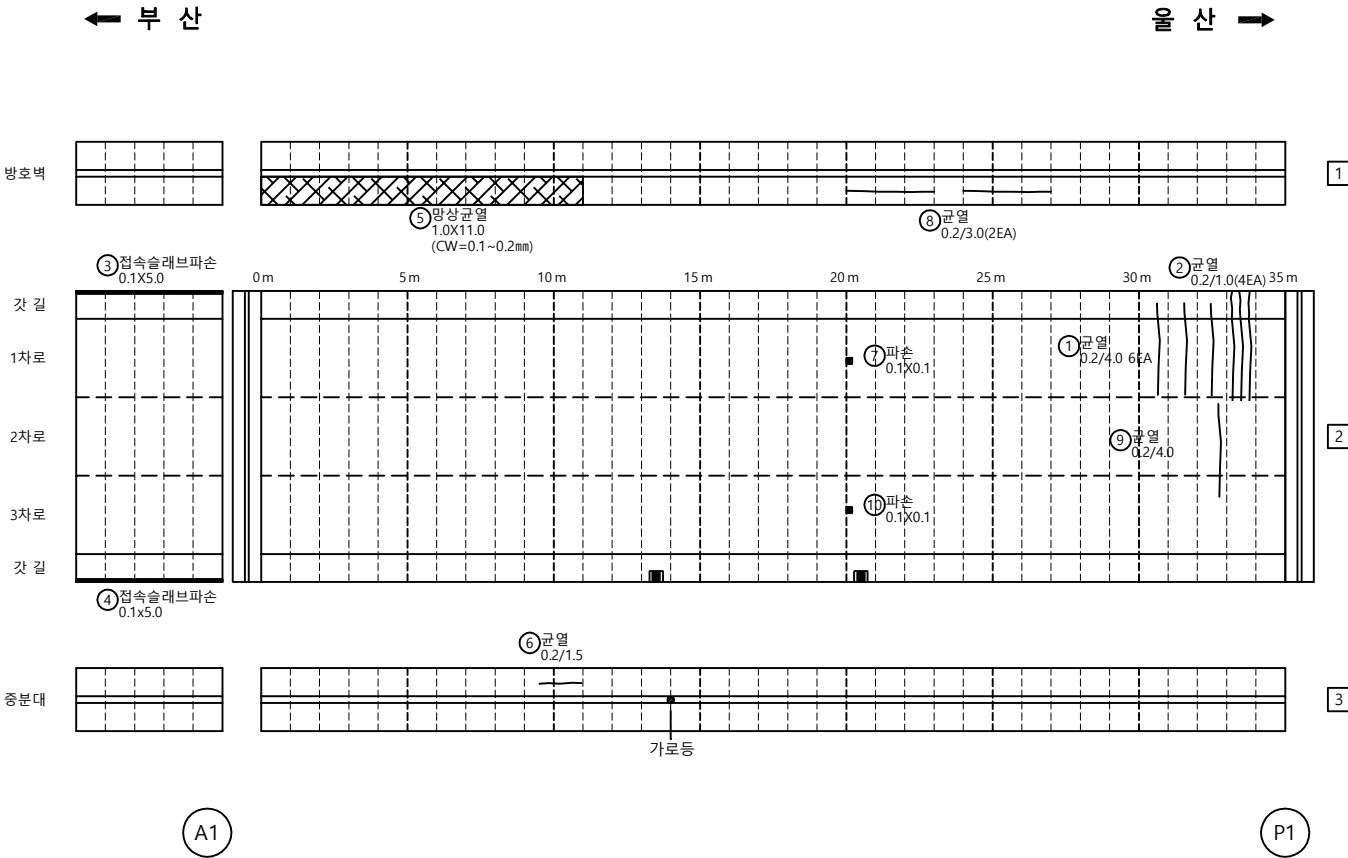
| 번호 | | 신/구 | 부재명 | 손상현황 | 손상규모 | | | | | | 비고 |
|---|---|---|---|---|---|---|---|---|---|---|---|
| 1 | 구 | | 교면포장 | 포장 균열 | 0.2 | 4.0 | | 6 | m | 24.00 | |
| 2 | 구 | | 교면포장 | 포장 균열 | 0.2 | 1.0 | | 4 | m | 4.00 | |
| 3 | 구 | | 교면포장 | 점속슬래브 파손 | | 0.1 | 5.0 | 1 | m <sup>2</sup> | 0.50 | |
| 4 | 구 | | 교면포장 | 점속슬래브 파손 | | 0.1 | 5.0 | 1 | m <sup>2</sup> | 0.50 | |
| 5 | 구 | | 방호벽 | 망상균열 | 0.1~0.2 | 11.0 | 1.0 | 1 | m <sup>2</sup> | 11.00 | |
| 6 | 구 | | 중분대 | 균열 | 0.2 | 1.5 | | 1 | m | 1.50 | |
| 7 | 구 | | 교면포장 | 포장 파손 | | 0.1 | 0.1 | 1 | m <sup>2</sup> | 0.01 | |
| 8 | 구 | | 방호벽 | 균열 | 0.2 | 3.0 | | 2 | m | 6.00 | |
| 9 | 구 | | 교면포장 | 포장 균열 | 0.2 | 4.0 | | 1 | m | 4.00 | |
| 10 | 구 | | 교면포장 | 포장 파손 | | 0.1 | 0.1 | 1 | m <sup>2</sup> | 0.01 | |

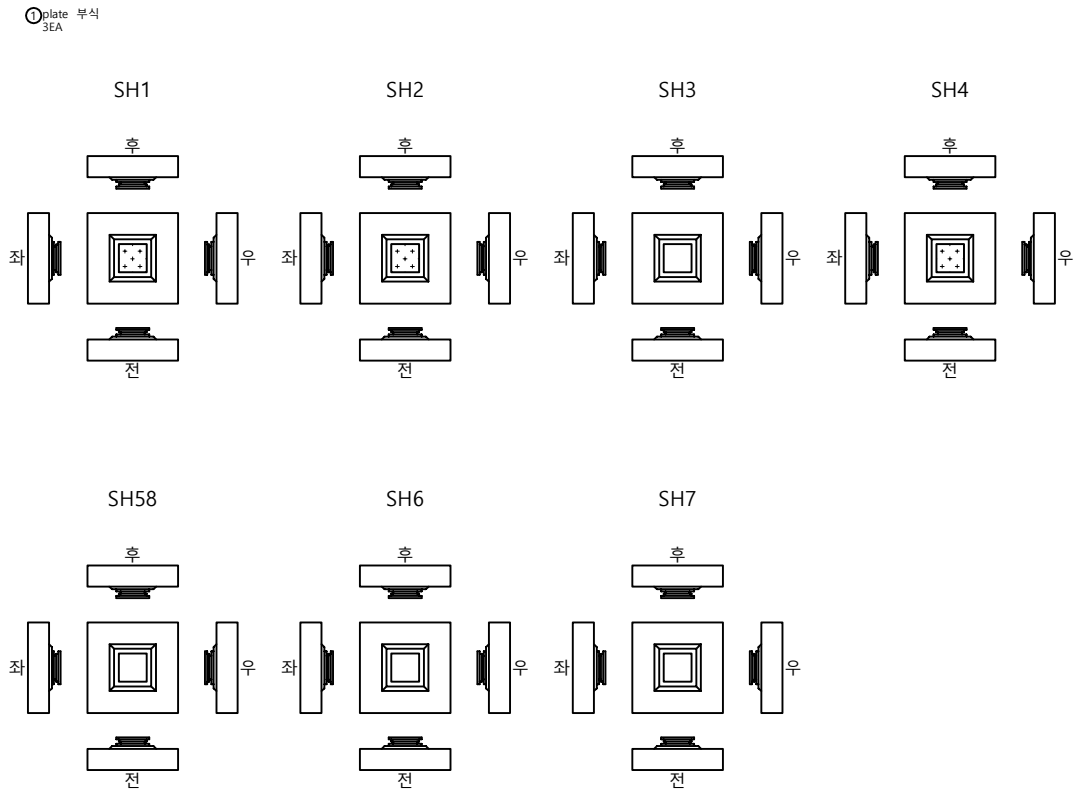
용소교(부산) 받침장치 A1

| 번호 | 신/구 | 부재명 | 손 상 현 황 | 손 상 규 모 | | | | 물량 | 비고 |
|---|---|---|---|---|---|---|---|---|---|
| 1 | 구 | 교량받침 | plate 부식 | | | | 3 | EA | 3.00 |

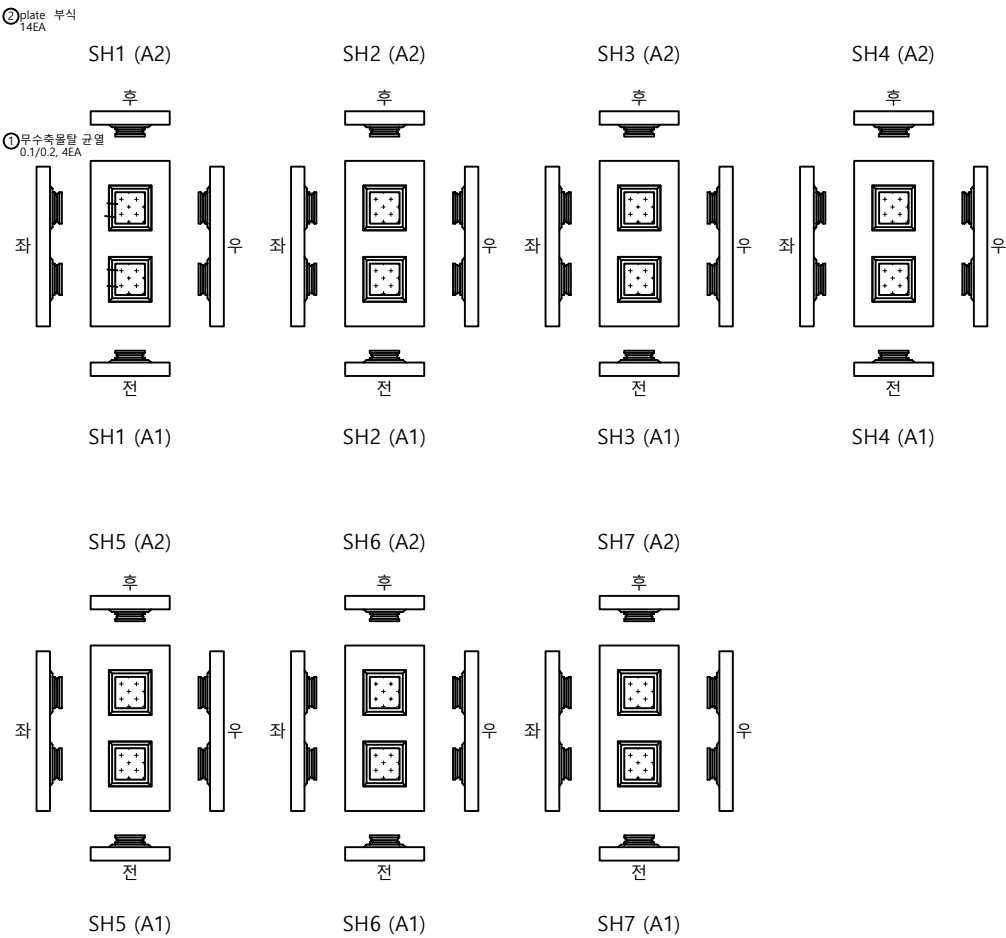
P2

| 번호 | 신/구 | 부재명 | 손 상 현 황 | 손 상 규 모 | | | | | 비고 |
|---|---|---|---|---|---|---|---|---|---|
| 1 | 구 | 교량받침 | 무수축물탈 균열 | 0.1 | 0.2 | | 4 | m | 0.80 |
| 2 | 구 | 교량받침 | plate 부식 | | | | 14 | EA | 14.00 |

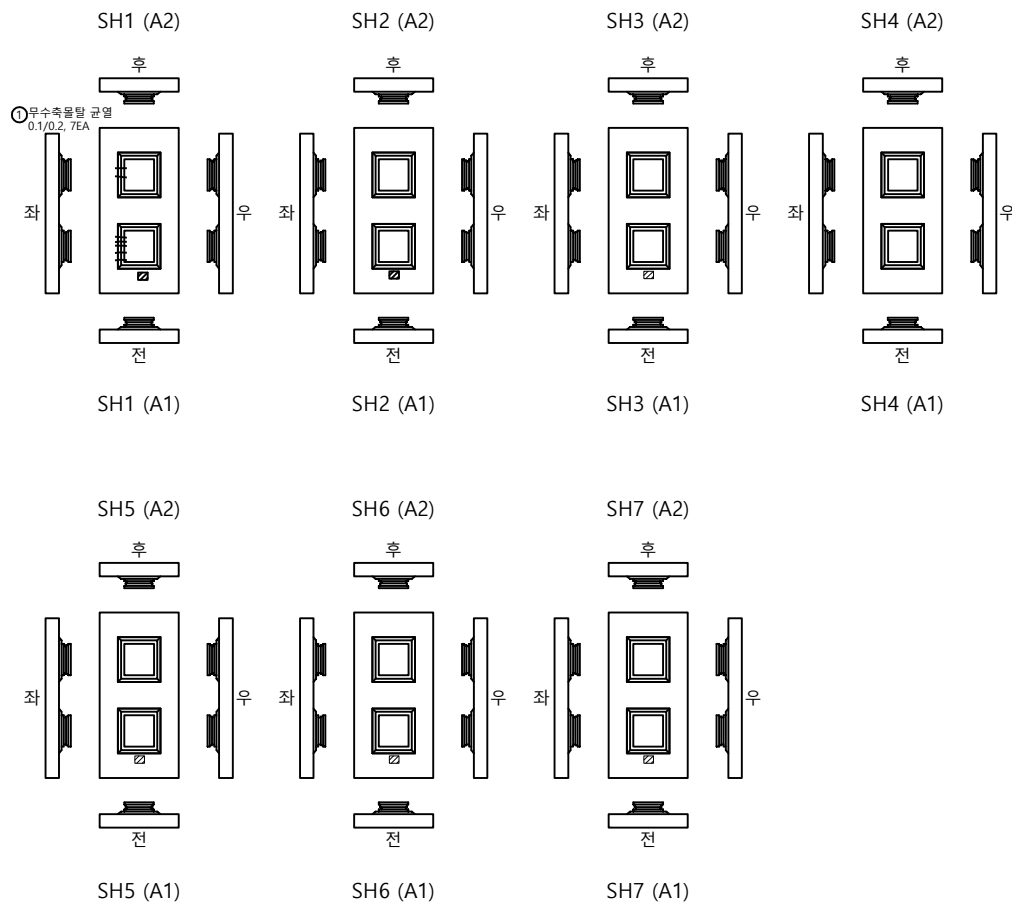
P6

② 스토퍼 밀착  
6EA

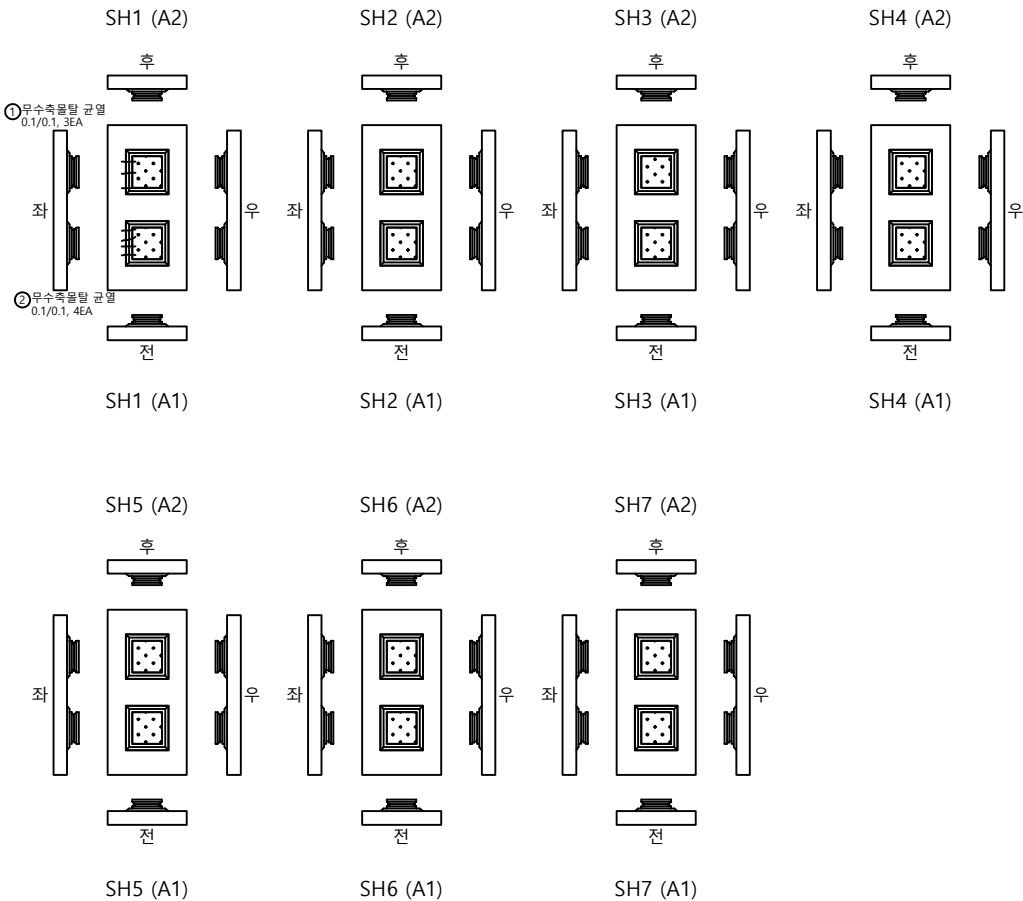
③ plate 부식  
14EA

① 무수축물탈 균열  
0.1/0.1, 3EA

② 무수축물탈 균열  
0.1/0.1, 4EA
