만화교(울산)

## 작업사진 및 손상현황

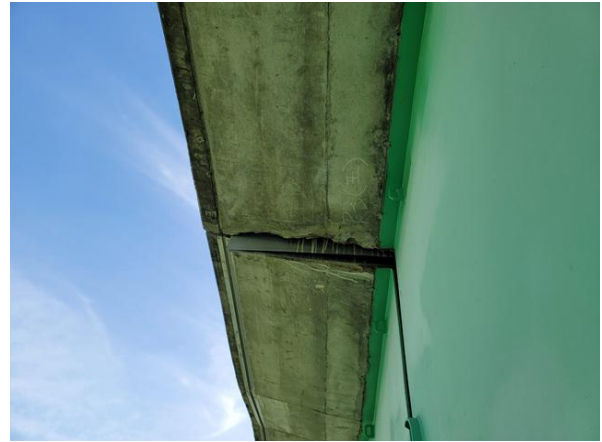
손상현황 · S3 박락 (0.2×0.3)

원 인 · 시공초기 다짐불량

조치방안 · 단면보수

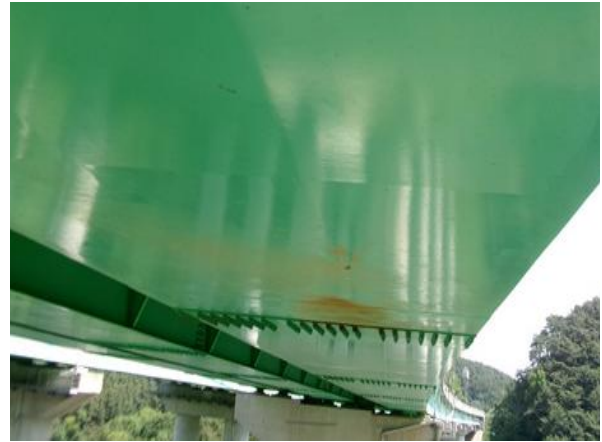
| 손상현황 | · 거더외부 S1-G3 굽힘 및 부식 |
| 원 인 | · 외부충격, 손상부 습기흡착 등 |

| 조치방안 | · 재도장 |

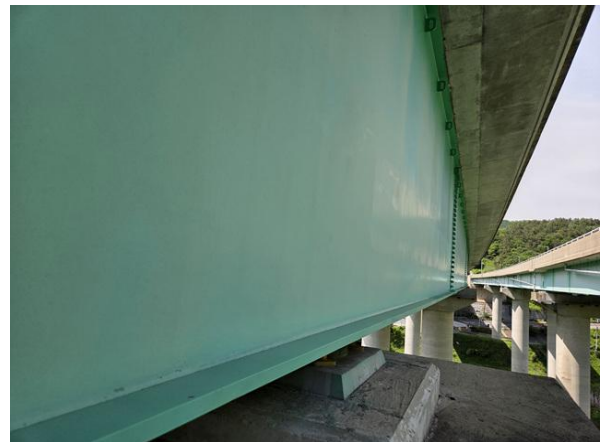
| 손상현황 | · 거더외부 S4-G1 도장열화 (50.0×2.3) |
| 원 인 | · 공용기간 증가, 외기노출 등 |

| 조치방안 | · 재도장 |

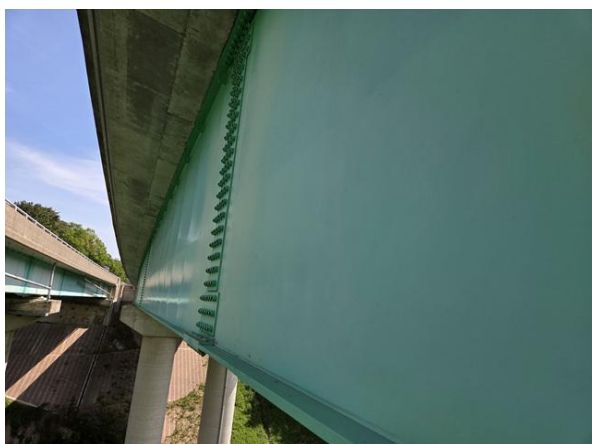
| 손상현황 | · 거더외부 S5-G1 도장열화 (50.0×2.3) |
| 원 인 | · 공용기간 증가, 외기노출 등 |

| 조치방안 | · 재도장 |

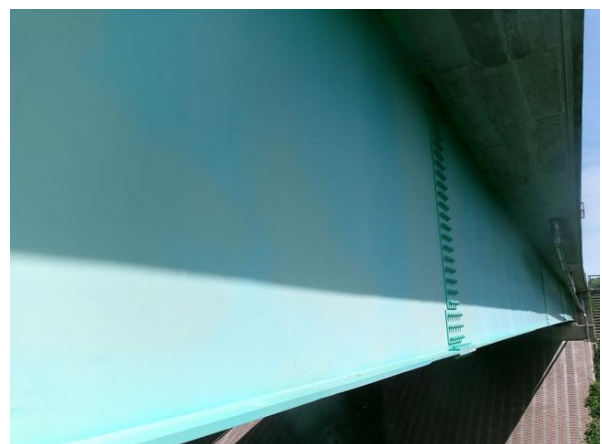
| 손상현황 | · 거더외부 S6-G3 도장열화 (50.0×2.3) |
| 원 인 | · 공용기간 증가, 외기노출 등 |

| 조치방안 | · 재도장 |

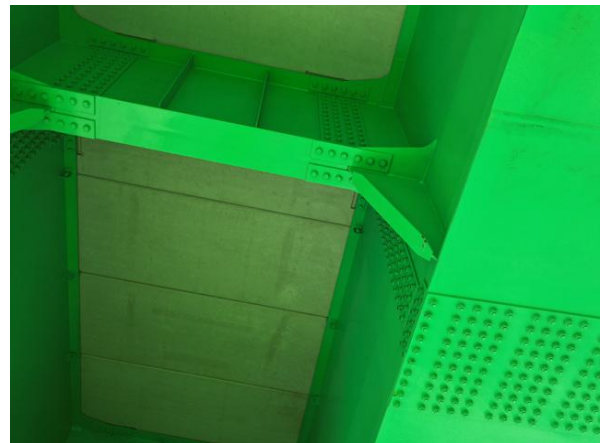
손상현황 · 가로보 S2 부식

원 인 · 도장미흡, 외기노출 등

조치방안 · 재도장

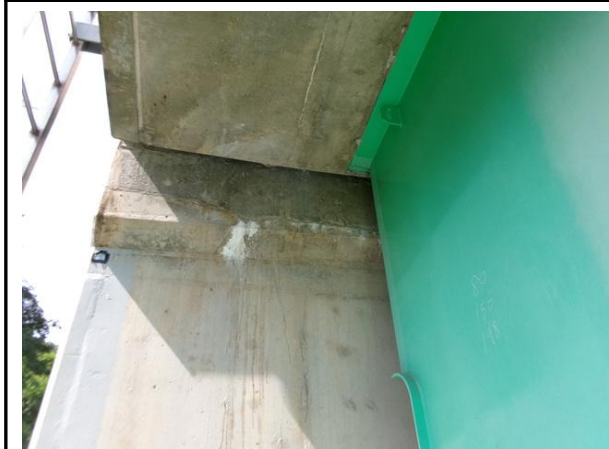
손상현황 · A1 백태 (0.1×0.5)

원 인 · 우수유입 등

조치방안 · 단면보수

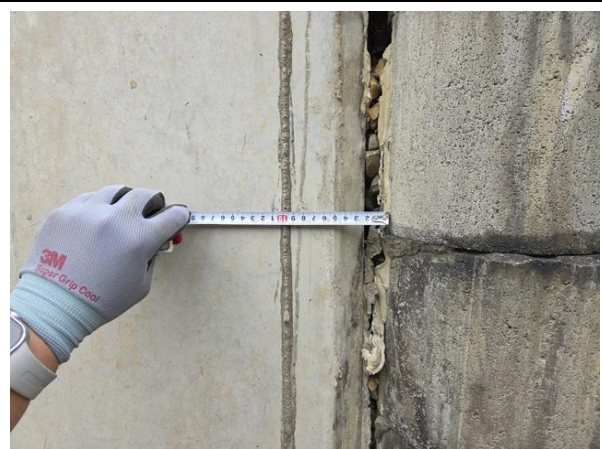
손상현황 · A1 이격 (H=3.0m, T=20mm)

원 인 · 시공초기 다짐불량, 측방유동 이력 등

조치방안 · 실링처리

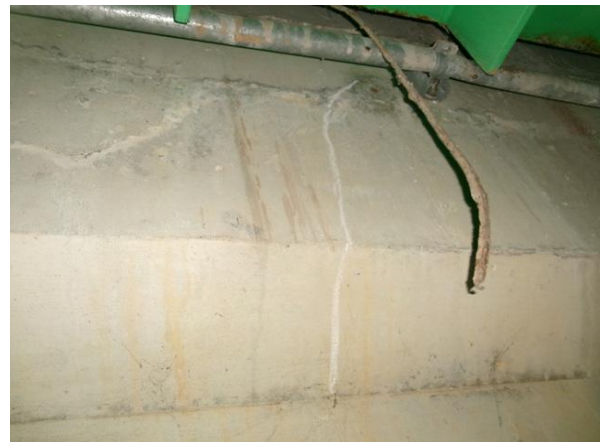
손상현황 · A1 이격 (H=3.0m, T=20mm)

원 인 · 시공초기 다짐불량, 측방유동 이력 등

조치방안 · 실링처리

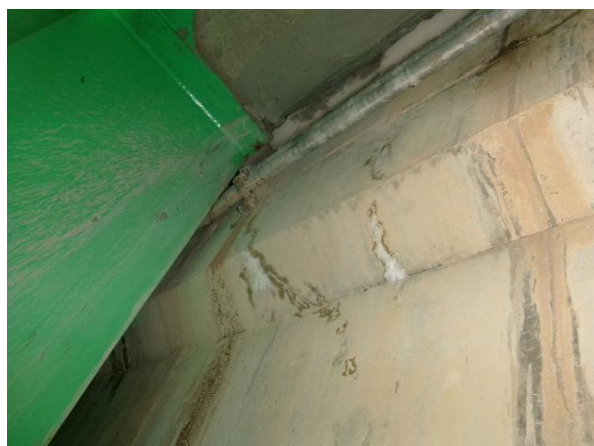
손상현황 · A2 백태 (0.1×0.2×2EA)

원 인 · 우수유입 등

조치방안 · 표면처리

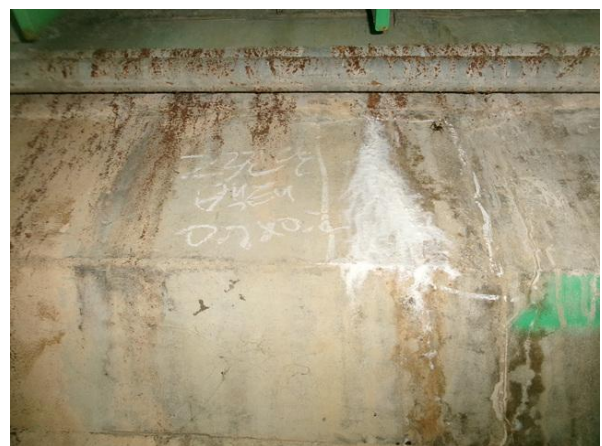
손상현황 · A2 백태 (0.2×0.2)

원 인 · 우수유입 등

조치방안 · 표면처리

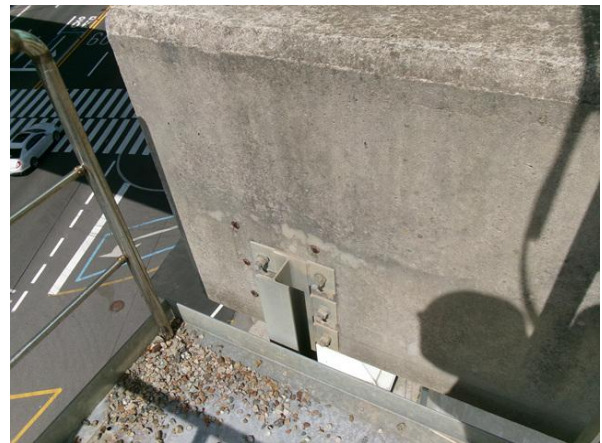
손상현황 · P1 표면오염(2.0×2.0)

원 인 · 우수접촉 및 공용 중 노후화

조치방안 · 표면처리

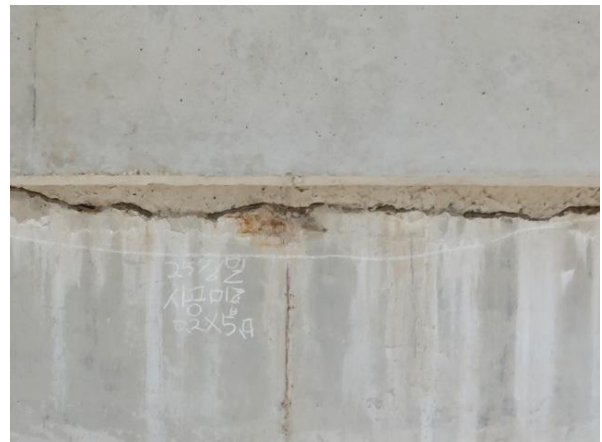
손상현황 · P2 보수미흡(0.2×5.0)

원 인 · 시공미흡 등

조치방안 · 단면보수 등

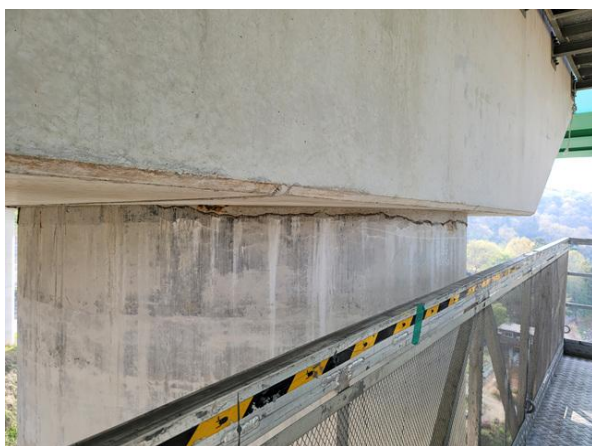
손상현황 · P2 보수미흡0.2×5.0)

원 인 · 시공미흡 등

조치방안 · 단면보수 등

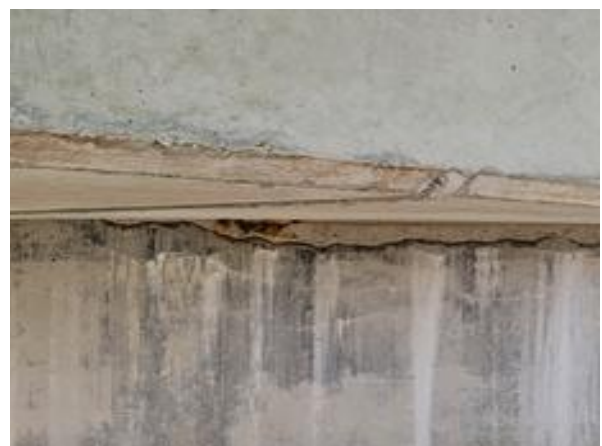
손상현황 · P2 보수미흡(0.2×5.0)

원 인 · 시공미흡 등

조치방안 · 단면보수 등

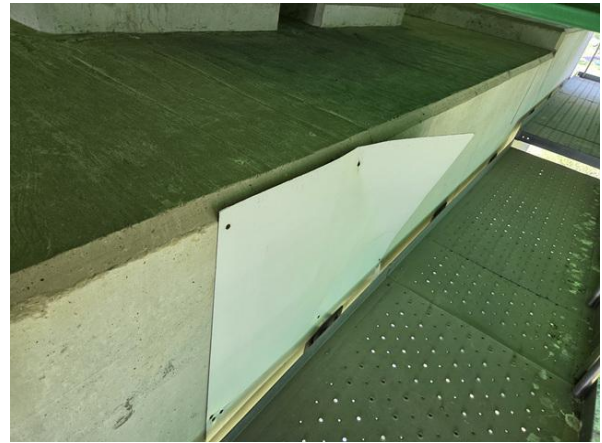
손상현황 · P4 관리이정판 파손

원 인 · 공용중 노후화 등

조치방안 · 주의관찰

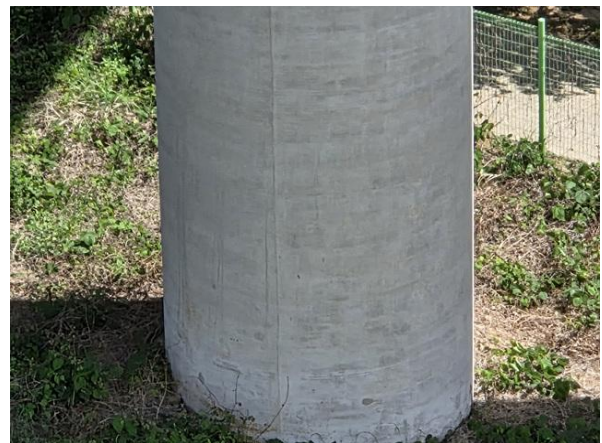
손상현황 · P5 파손(0.1×0.1)

원 인 · 외부충격 등

조치방안 · 주의관찰

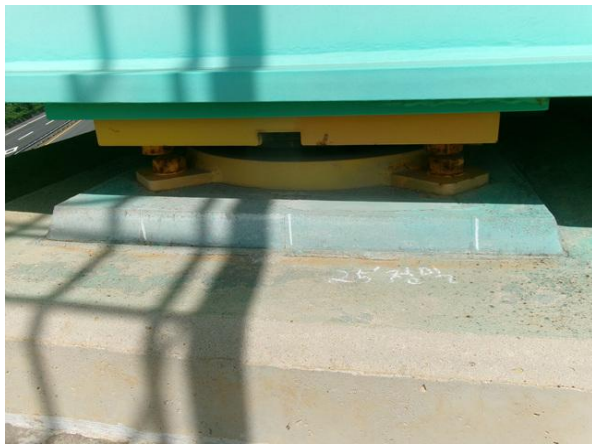
| 손상현황 | · P1-SH6 무수축물탈 균열(0.3mm미만) |
| 원 인 | · 건조수축 등 |

| 조치방안 | · 표면처리 |

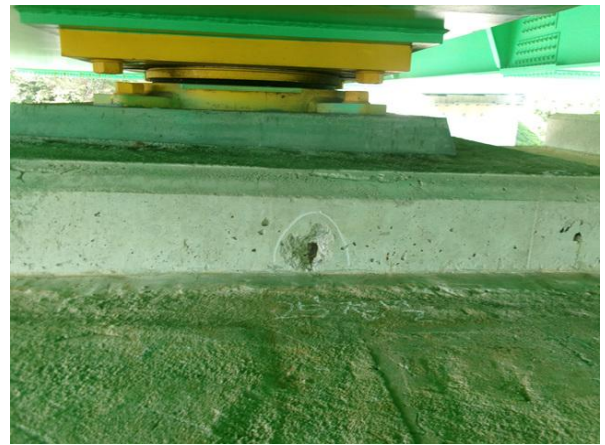
| 손상현황 | · P1-SH5 받침콘크리트 철근노출 (0.1×0.1) |
| 원 인 | · 피복부족 등 |

| 조치방안 | · 단면보수(방청) |

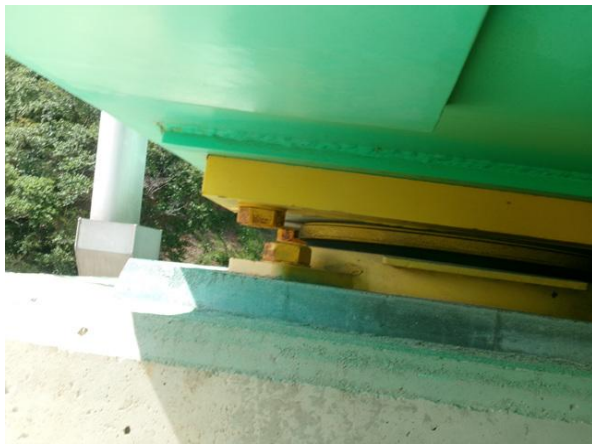
| 손상현황 | · P1-SH6 볼트부식 4EA |
| 원 인 | · 외부 우수유입, 습기흡착 등 |

| 조치방안 | · 재도장 |

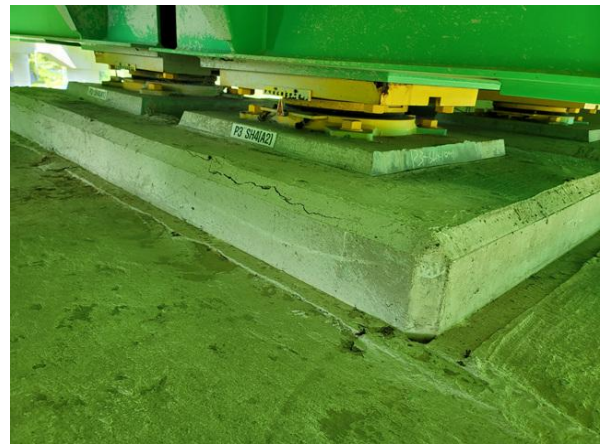
| 손상현황 | · P3-SH4 받침콘크리트 박락(0.1×1.2) |
| 원 인 | · 다짐불량 등 |

| 조치방안 | · 단면보수 |

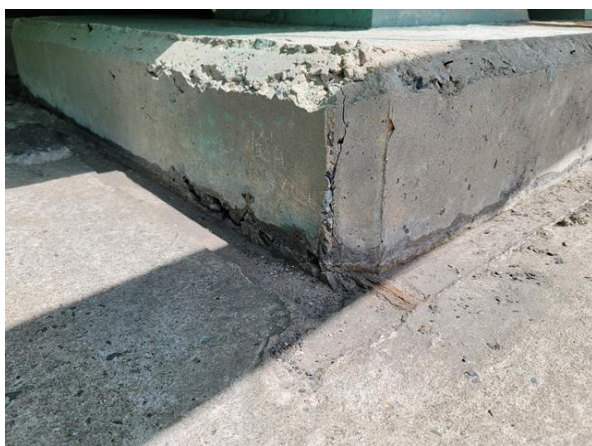
| 손상현황 | · P3-SH6 받침콘크리트 재료분리(0.1×0.4) |
| 원 인 | · 다짐불량 등 |

| 조치방안 | · 단면보수 |

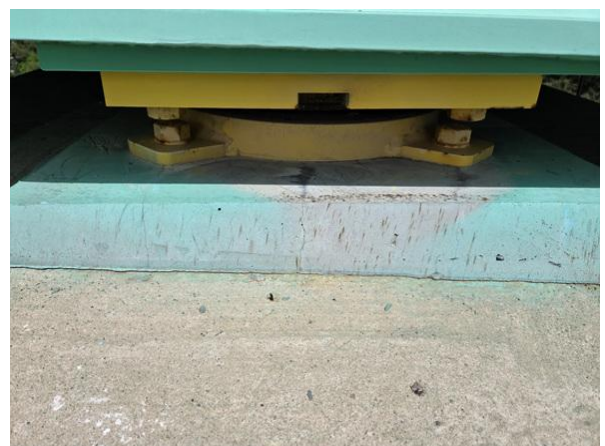
| 손상현황 | · P4-SH6 무수축물탈 균열(0.3mm미만) |
| 원 인 | · 건조수축 등 |

| 조치방안 | · 표면처리 |

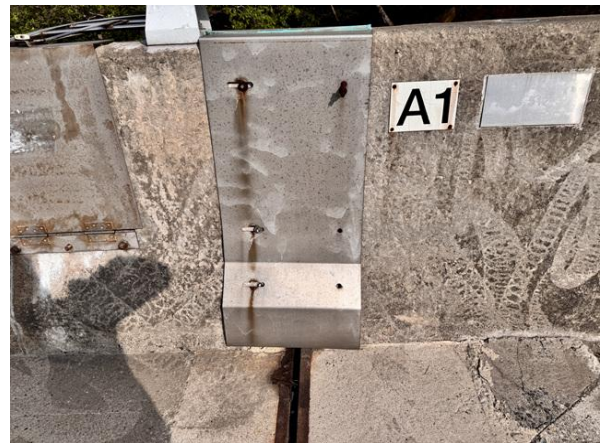
손상현황 · A1 후타재 균열

원 인 · 건조수축 등

조치방안 · 주의관찰

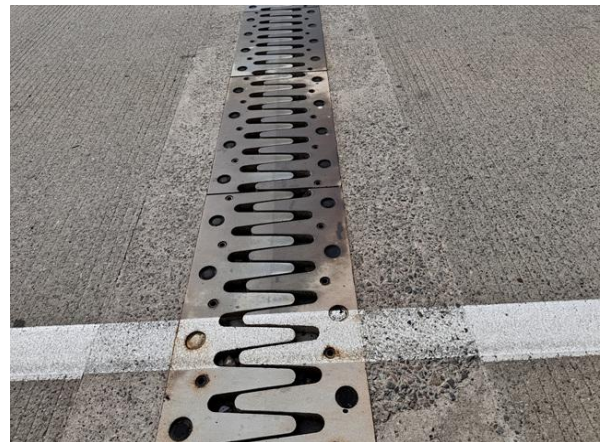
손상현황 · P3 후타재 균열

원 인 · 건조수축 등

조치방안 · 주의관찰

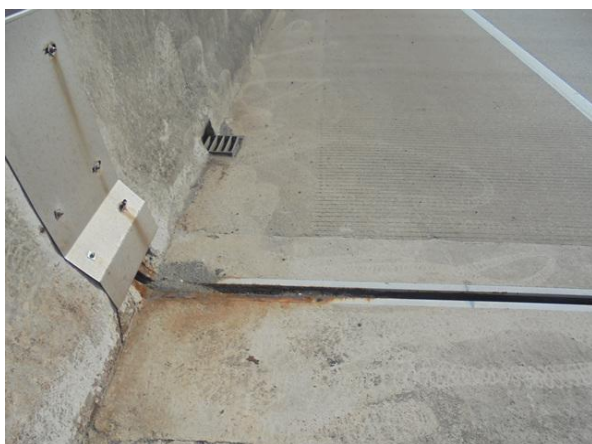
손상현황 · A2 후타재 토사퇴적

원 인 · 공용연수 증가 등

조치방안 · 청소

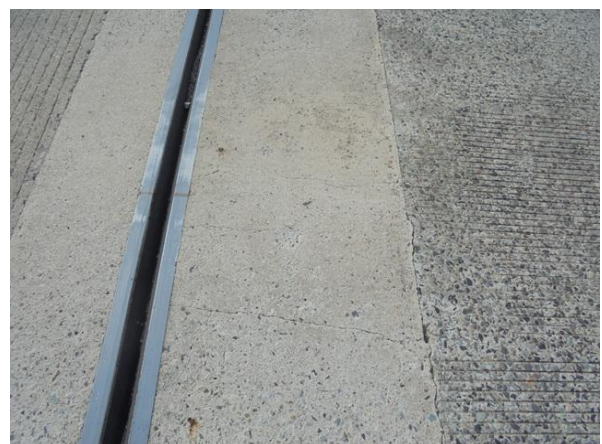
손상현황 · A2 후타재 균열

원 인 · 건조수축, 거푸집 조기탈거 등

조치방안 · 주의관찰

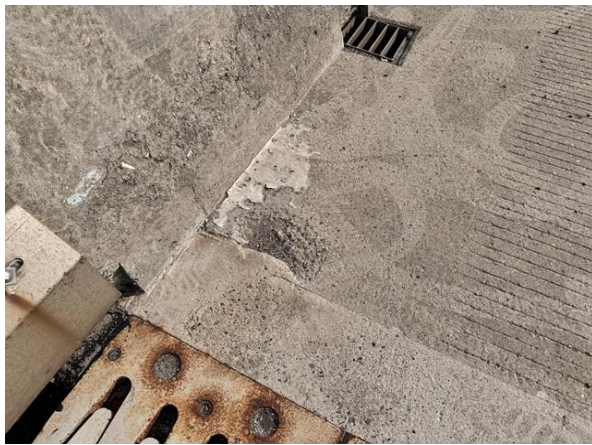
손상현황 · S3 포장 파손(0.2×0.2)

원 인 · 외부충격 등

조치방안 · 주의관찰

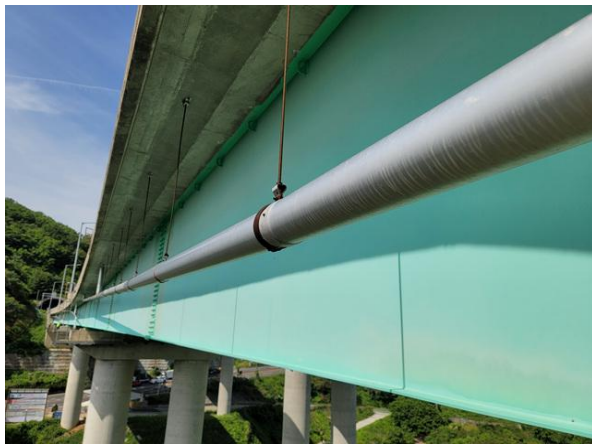
| 손상현황 | · S3 배수관 연결고리 부식(5EA) |
| 원 인 | · 공용중 노후화, 우수접촉 등 |

| 조치방안 | · 재설치 |

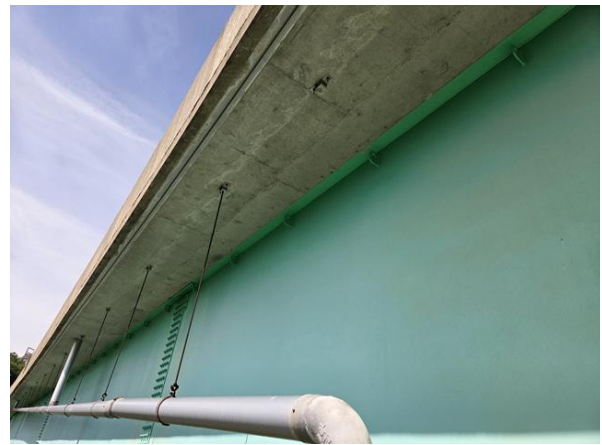
| 손상현황 | · S4 배수관 행거로이드 탈락(1EA) |
| 원 인 | · 시공미흡 등 |

| 조치방안 | · 재설치 |

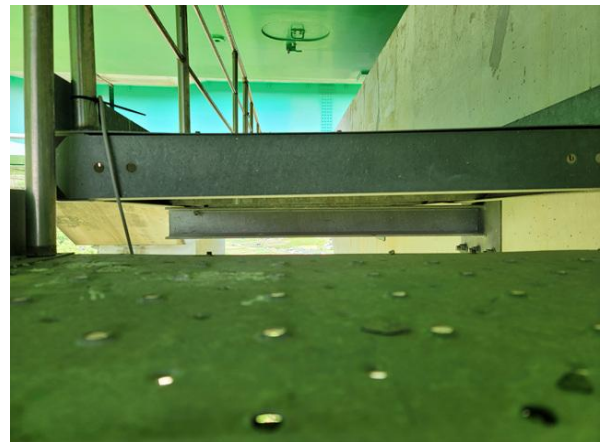
손상현황 · P3 점검시설 점검발판 고정불량

원 인 · 시공미흡 등

조치방안 · 재설치 등

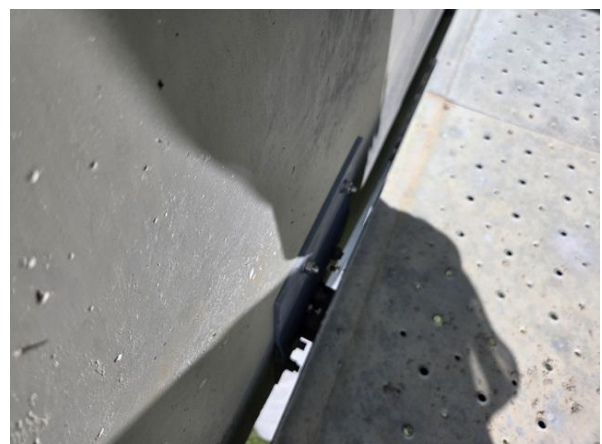
손상현황 · P3 점검시설 점검발판 고정불량

원 인 · 시공미흡 등

조치방안 · 재설치 등
