# 정밀안전점검 결과 요약문

# 과업수행요약문

## 1. 과업의 목적

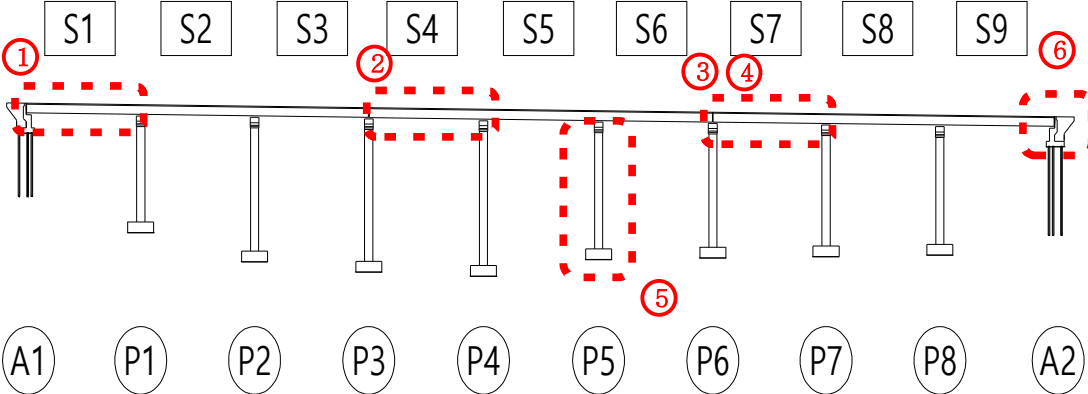
| <p>① 바닥판하면 S1 균열 - 진전 여부확인</p> | <p>② 바닥판하면 S4 박락 및 철근노출 - 진전 여부확인</p> | <p>③ 거더외부 S7 굽힘 - 진전 여부확인</p> |
| <p>④ 거더 S7 조류배설물 퇴적 - 진전 여부확인</p> | <p>⑤ 교각 P5 코핑부 파손 - 진전 여부확인</p> | <p>⑥ 신축이음 A2 고무재 파손 - 진전 여부확인</p> |

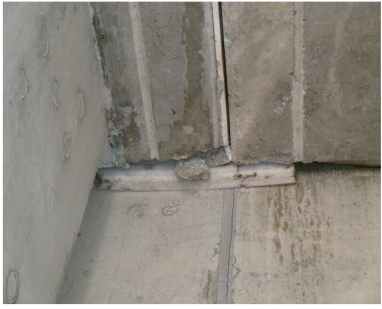
| <p>① 바닥판하면 S1 파손 - 진전 여부확인</p> | <p>② 거더 S4 재료분리 - 진전 여부확인</p> | <p>③ 교대 A2 균열 - 진전 여부확인</p> |

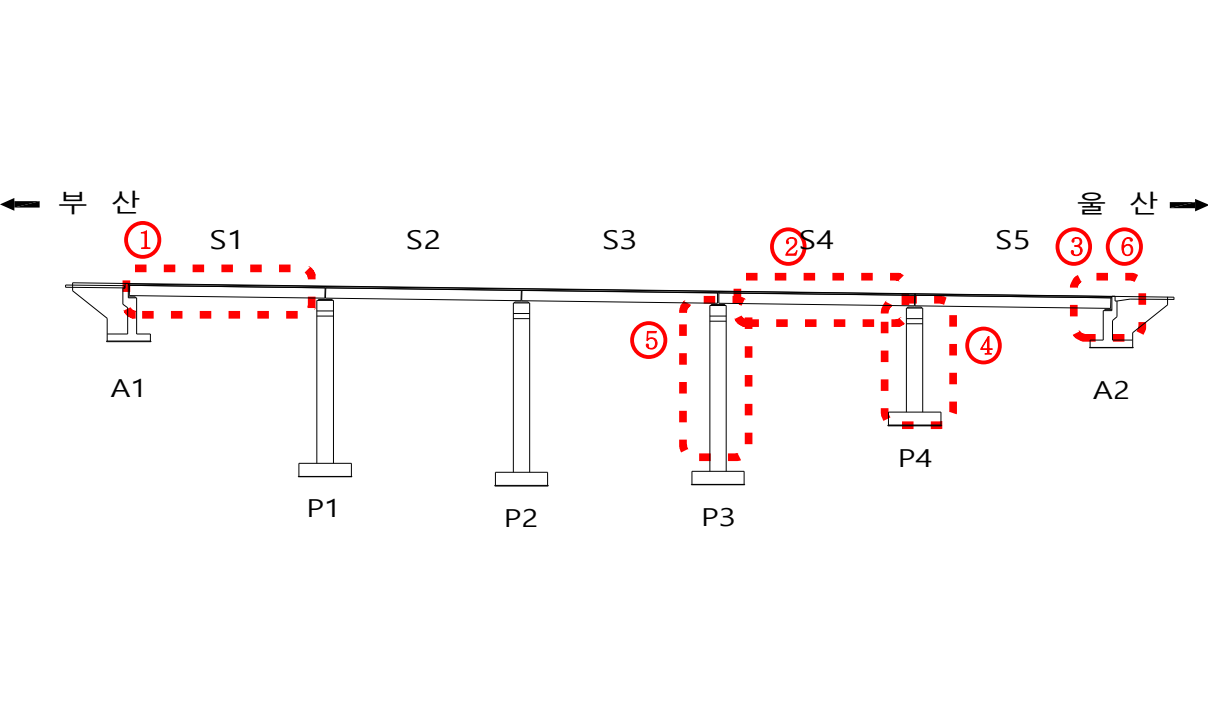
| <p>④ 교각 P2 균열 - 진전 여부확인</p> | <p>⑤ 교량받침 P3 스토퍼 밀착 - 진전 여부확인</p> | <p>⑥ 신축이음 A2 고무재 파손 - 진전 여부확인</p> |

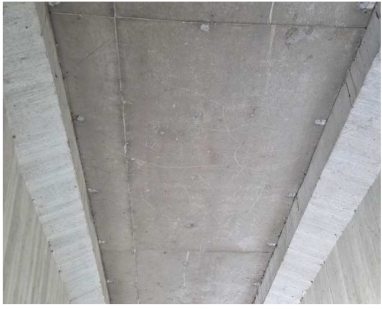
| <p>① 바닥판하면 S1 망상균열<br/>- 진전 여부확인</p> | <p>② 바닥판하면 S3 파손<br/>- 진전 여부확인</p> | <p>③ 바닥판하면 S5 망상균열<br/>- 진전 여부확인</p> |

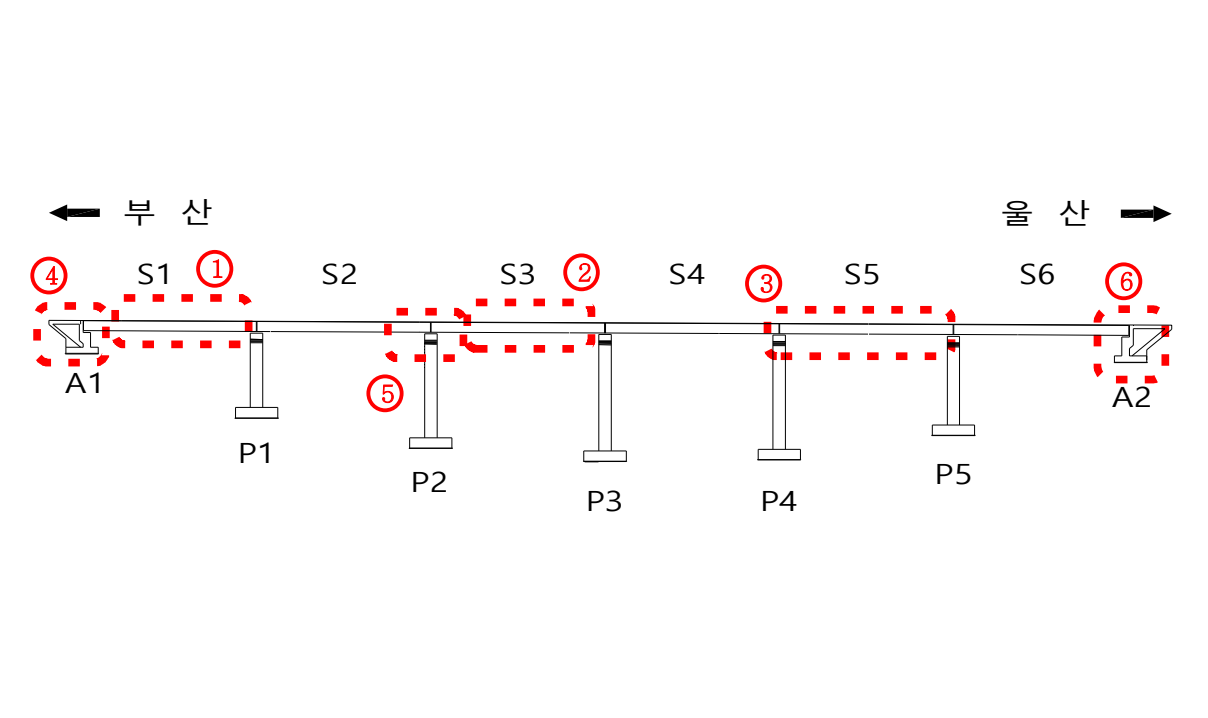
| <p>④ 교대 A1 균열<br/>- 진전 여부확인</p> | <p>⑤ 교량받침 P2 스토퍼 밀착<br/>- 진전 여부확인</p> | <p>⑥ 신축이음 A2 고무재 파손<br/>- 진전 여부확인</p> |

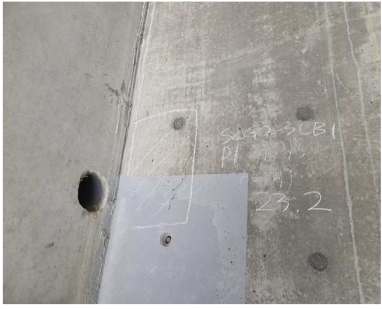
| <p>① 가로보 들뜸 - 진전 여부확인</p> | <p>② 가로보들뜸 - 진전 여부확인</p> | <p>③ 교대 균열(0.3mm이상) - 진전 여부확인</p> |

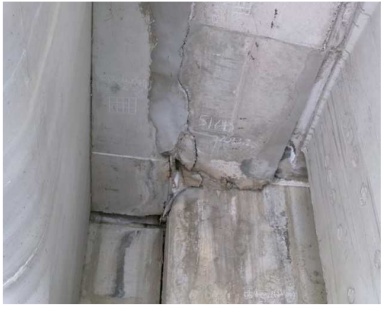
| <p>① 바닥판하면 박락<br/>- 진전 여부확인</p> | <p>② 가로보 들뜸 - 진전 여부확인</p> | <p>③ 가로보 파손 및 철근노출<br/>- 진전 여부확인</p> |

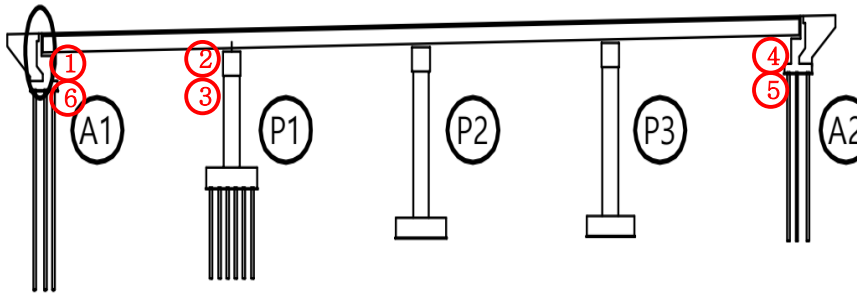
| <p>④ 교대 균열(0.3mm이상)<br/>- 진전 여부확인</p> | <p>⑤ 교량받침 탄성패드 밀림 - 진전<br/>여부확인</p> | <p>⑥ 배수관 막힘 - 진전 여부확인</p> |

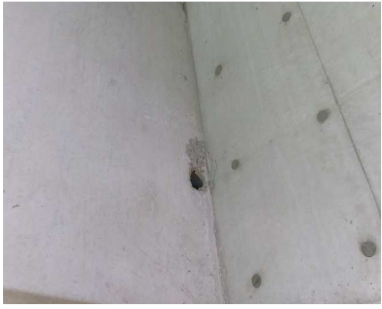
| <p>① 바닥판하면 박락<br/>- 진전 여부확인</p> | <p>② 거더 파손 - 진전 여부확인</p> | <p>③ 가로보 들뜸 - 진전 여부확인</p> |

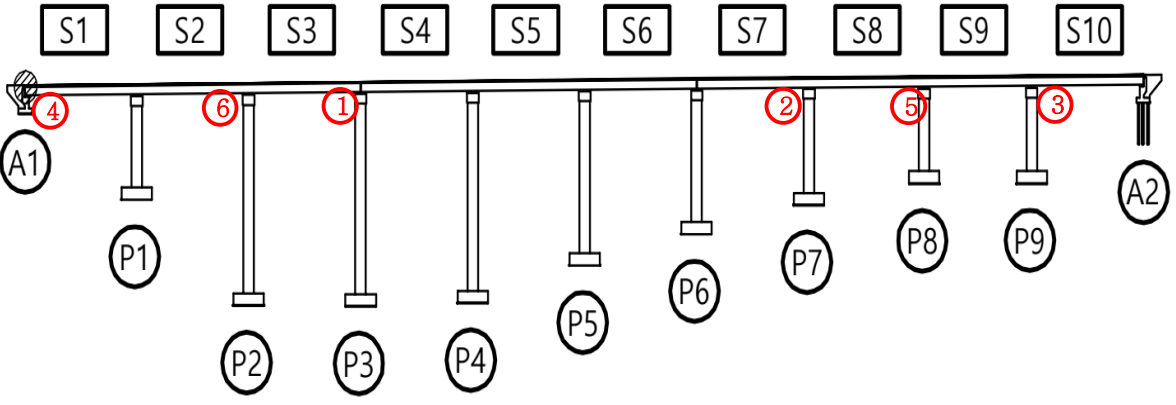
| <p>④ 교대 균열부백태<br/>- 진전 여부확인</p> | <p>⑤ 교각 들뜸 - 진전 여부확인</p> | <p>⑥ 교량받침 탄성패드 들뜸<br/>- 진전 여부확인</p> |

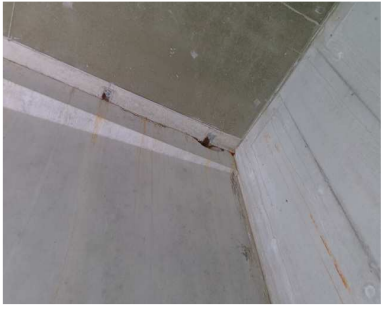
| <p>① 거더 파손 - 진전 여부확인</p> | <p>② 교각 망상균열 - 진전 여부확인</p> | <p>③ 교량받침 탄성패드 밀림 - 진전 여부확인</p> |

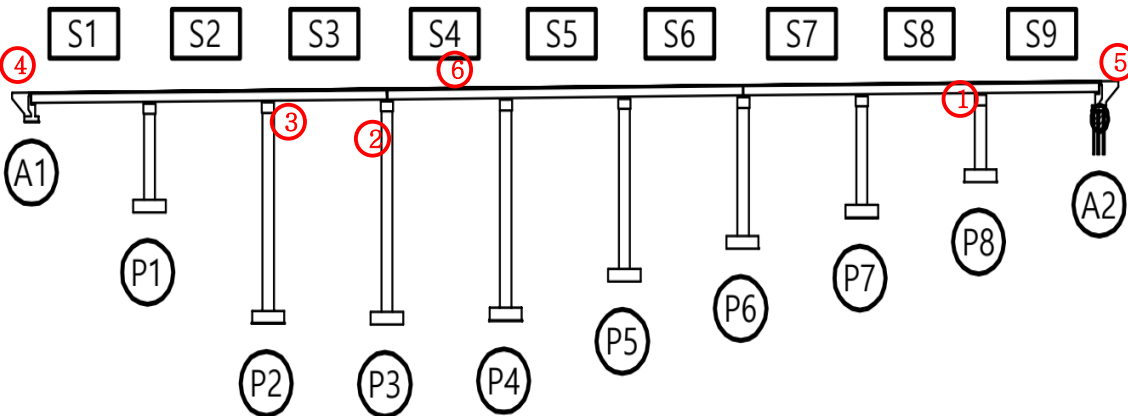
| <p>④ 신축이음 고무재 파손 - 진전 여부확인</p> | <p>⑤ 교면포장 접속부 박락 - 진전 여부확인</p> | <p>⑥ 방음벽 고정대 부식 - 진전 여부확인</p> |

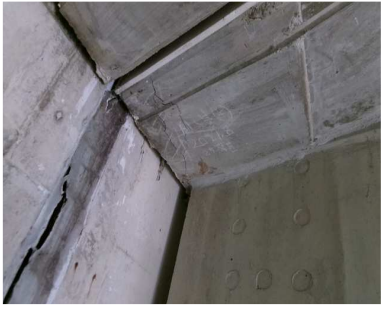
| <p>① 바닥판하면 S1 들뜸 - 진전 여부확인</p> | <p>② 바닥판하면 S4 층분리 - 진전 여부확인</p> | <p>③ 바닥판하면 S7 파손 및 철근노출 - 진전 여부확인</p> |

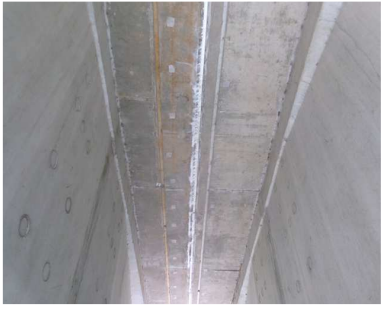
| <p>① 바닥판하면 S5 백태 - 진전 여부확인</p> | <p>② 거더 S4 박락 - 진전 여부확인</p> | <p>③ 교량받침 A1 탄성패드 밀림 - 진전 여부확인</p> |

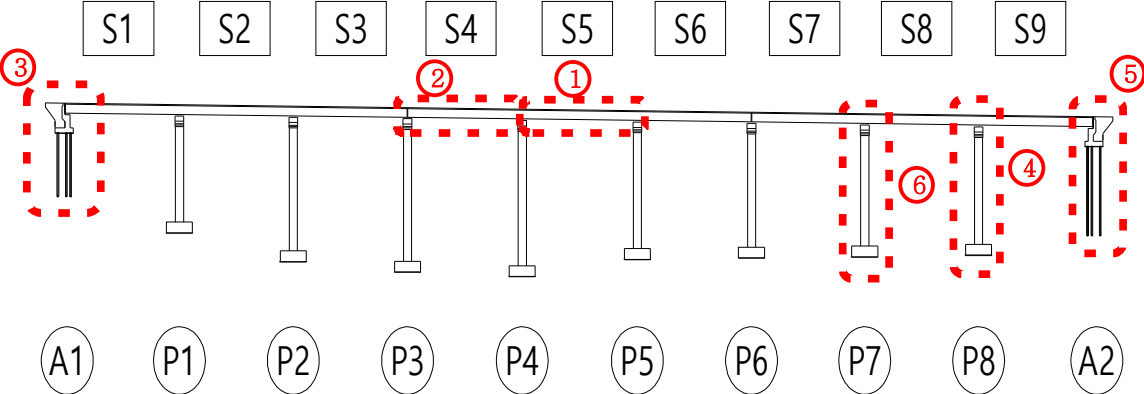
| <p>④ 교량받침 P8 탄성패드 들뜸 - 진전 여부확인</p> | <p>⑤ 신축이음 A2 후타재 파손 - 진전 여부확인</p> | <p>⑥ 교량 점검시설 발판부식 - 진전 여부확인</p> |

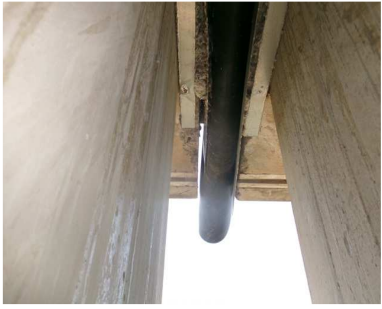
| <p>① 바닥판하면 S5 파손 - 진전 여부확인</p> | <p>② 거더 S5 표면오염 - 진전 여부확인</p> | <p>③ 교대 A1 표면오염 - 진전 여부확인</p> |

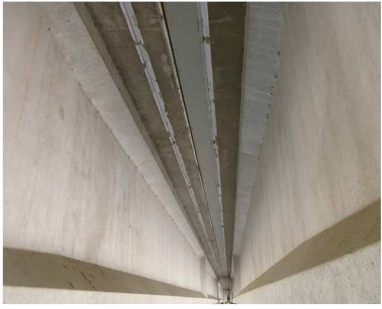
| <p>① 바닥판하면 S7 들뜸, 박락 -<br/>진전 여부확인</p> | <p>② 교대 A1 표면오염 - 진전<br/>여부확인</p> | <p>③ 교각 P2 표면오염 - 진전<br/>여부확인</p> |

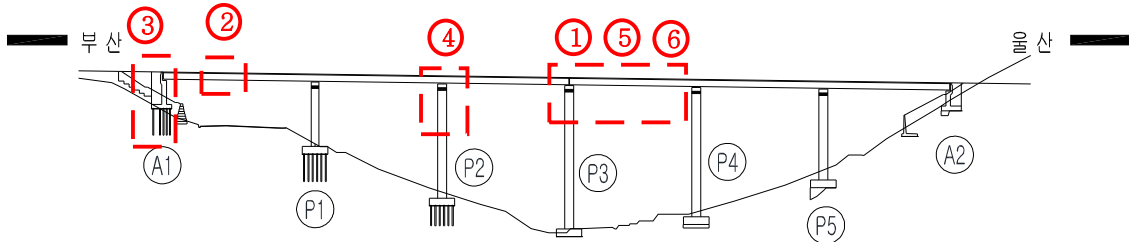
| <p>① 바닥판하면 박락<br/>- 진전 여부확인</p> | <p>② 거더외부 굽힘 및 부식<br/>- 진전 여부확인</p> | <p>③ 교대 이격<br/>- 진전 여부확인</p> |
| <p>④ 교각 보수미흡<br/>- 진전 여부확인</p> | <p>⑤ 교량받침 받침콘크리트 박락<br/>- 진전 여부확인</p> | <p>⑥ 배수시설 배수관 행거로이드 탈락<br/>- 2차손상 발생 여부확인</p> |

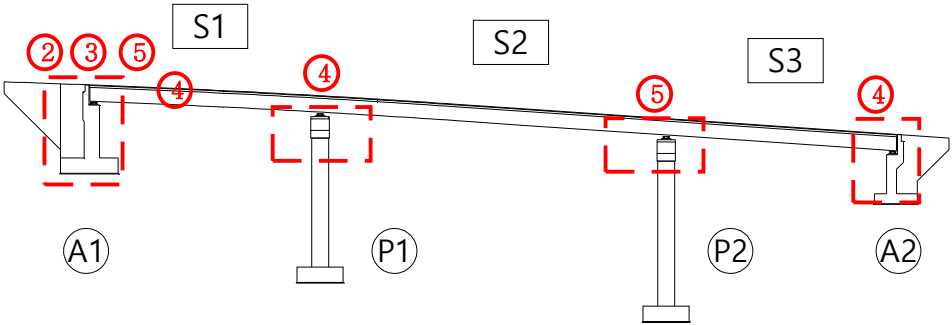
| <p>① 거더외부 부식 - 진전 여부확인</p> | <p>② 교대 잡철물노출 - 진전 여부확인</p> | <p>③ 교대 박락 - 진전 여부확인</p> |
| <p>④ 받침 볼트부식 - 진전 여부확인</p> | <p>⑤ 교량받침 부식 - 진전 여부확인</p> | <p>—</p> |

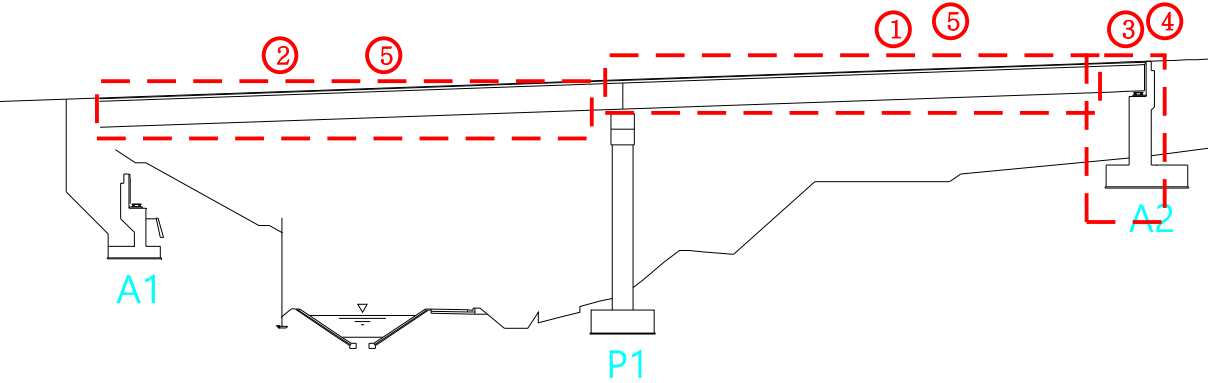
| <p>① 바닥판 파손 및 철근노출<br/>- 진전 여부확인</p> | <p>② 바닥판 균열 폭 0.3mm 이상<br/>- 진전 여부확인</p> | <p>③ 교대 파손 - 진전 여부확인</p> |
| <p>④ 교대 철근노출 - 진전 여부확인</p> | <p>⑤ 거더 도장박리, 열화<br/>- 진전 여부확인</p> | <p>⑤ 거더 도장박리, 열화<br/>- 진전 여부확인</p> |

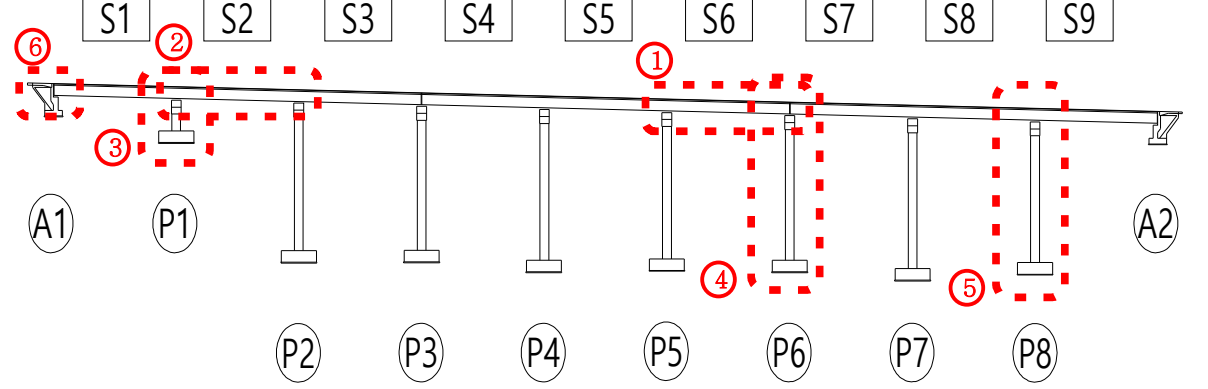
| <p>① 바닥판하면 S6 층분리 - 진전 여부확인</p> | <p>② 거더 S2 파손 - 진전 여부확인</p> | <p>③ 교각 P1 망상균열 - 진전 여부확인</p> |
| <p>④ 교량받침 P6 받침콘크리트 층분리 - 진전 여부확인</p> | <p>⑤ 교량받침 P8 탄성패드 밀림 - 진전 여부확인</p> | <p>⑥ 신축이음 A1 후타재 파손 - 진전 여부확인</p> |

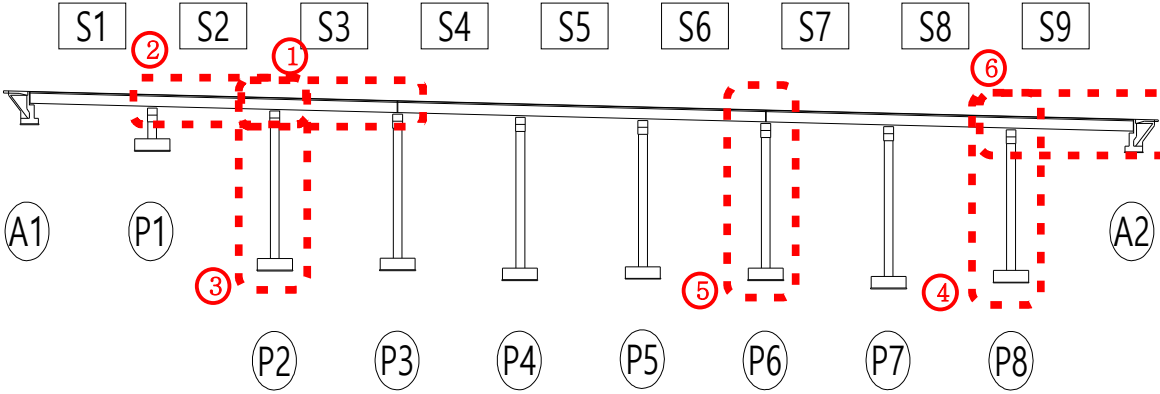
| <p>① 바닥판하면 S3 균열 - 진전 여부확인</p> | <p>② 거더 S2 파손 - 진전 여부확인</p> | <p>③ 교각 P2 층분리 - 진전 여부확인</p> |
| <p>④ 교량받침 P8 탄성패드 밀림 - 진전 여부확인</p> | <p>⑤ 교량받침 P6 받침콘크리트 층분리 - 진전 여부확인</p> | <p>⑥ 교면포장 S9 아스콘 파손 - 진전 여부확인</p> |

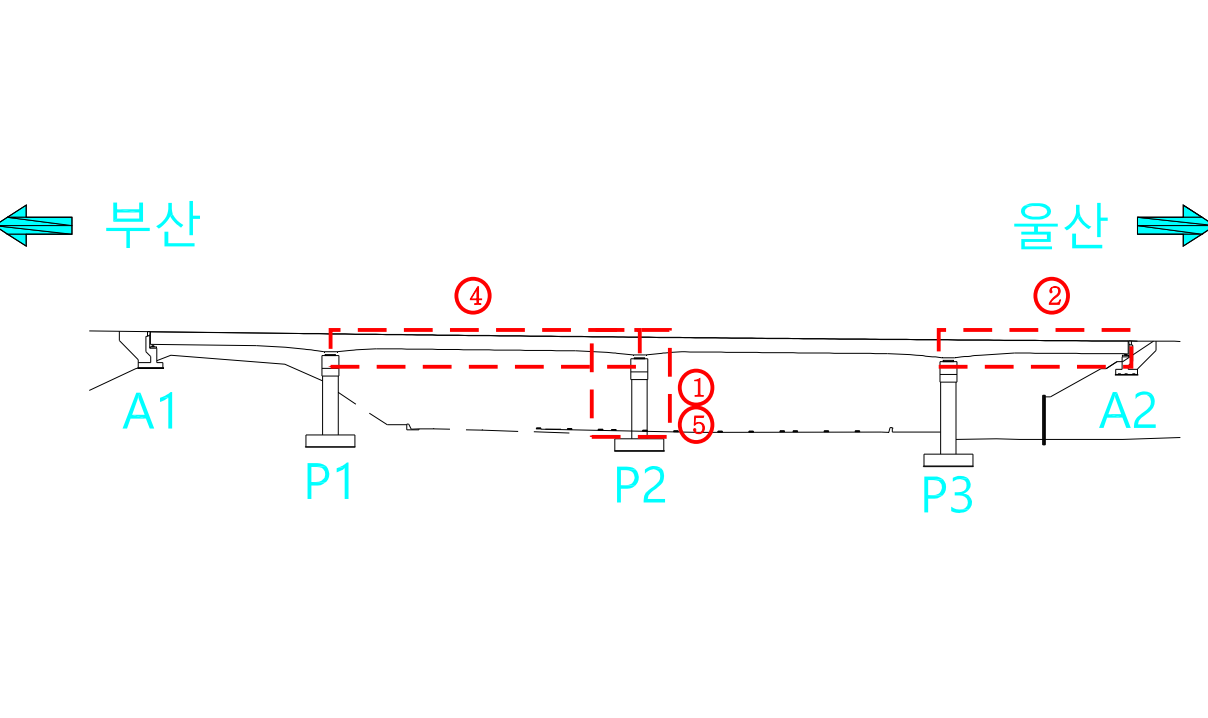
| <p>① 교각 폭 0.3mm이상 균열<br/>- 진전 여부확인</p> | <p>② 바닥판 박락 - 진전 여부확인</p> | <p>③ 교대 파손 - 진전 여부확인</p> |
| <p>④ 거더 도장박리<br/>- 진전 여부확인</p> | <p>⑤ 교량받침 몰탈박락<br/>- 진전 여부확인</p> | <p>-</p> |

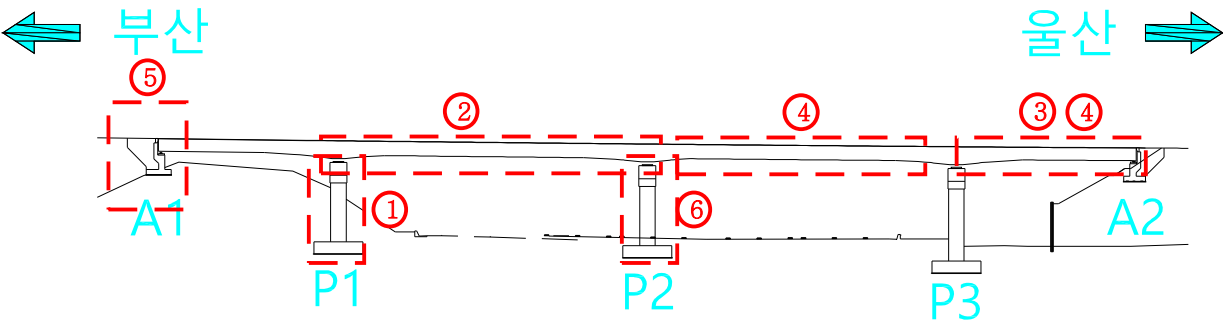
| <p>① 교각 폭 0.3mm이상 균열<br/>- 진전 여부확인</p> | <p>② 바닥판 층분리 - 진전 여부확인</p> | <p>③ 거더외부 도장박리<br/>- 진전 여부확인</p> |
| <p>④ 가로보 도장박리, 박락<br/>- 진전 여부확인</p> | <p>⑤ 교대 파손 - 진전 여부확인</p> | <p>⑥ 교각 파손 - 진전 여부확인</p> |

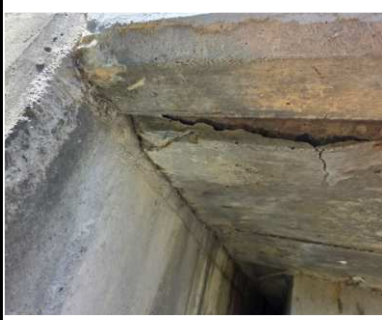
| <p>① 바닥판하면 파손 - 진전 여부확인</p> | <p>② 가로보 층분리 - 진전 여부확인</p> | <p>③ 교대 보수부 들뜸 - 진전 여부확인</p> |

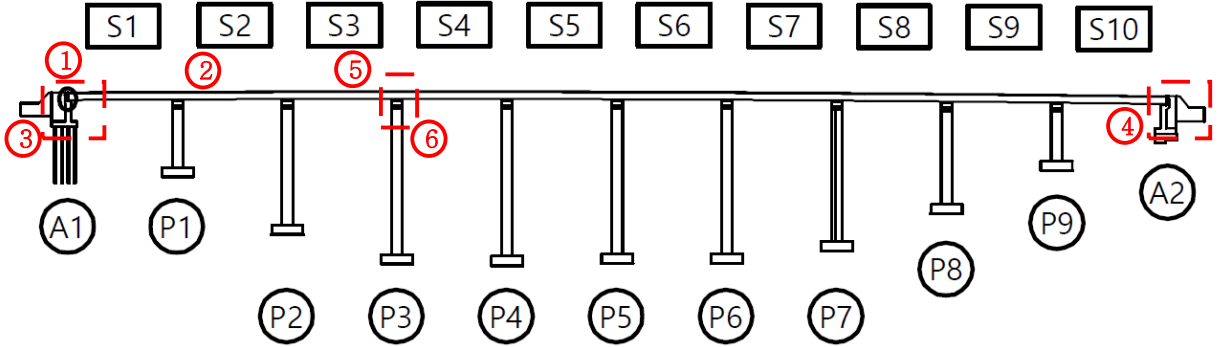
| <p>④ 교량받침 플레이트 부식 - 진전 여부확인</p> | <p>⑤ 신축이음 고무재 파손 - 진전 여부확인</p> | <p>⑥ 신축이음 하부 누수 - 진전 여부확인</p> |

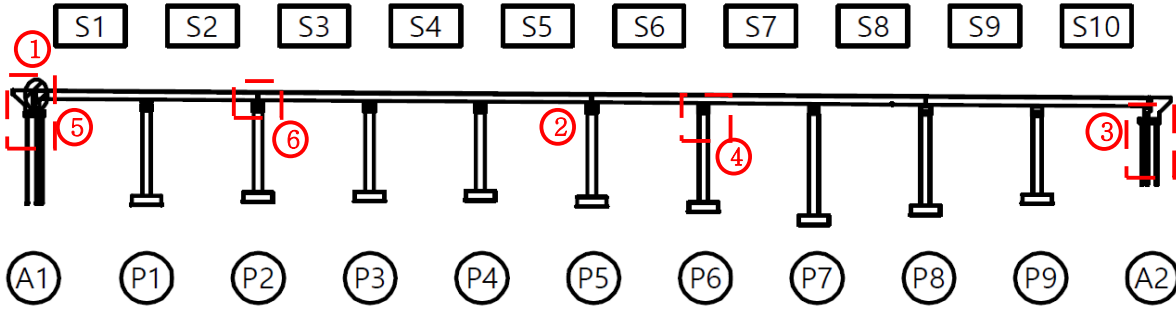
| <p>① 바닥판하면 층분리 - 진전 여부확인</p> | <p>② 거더 층분리 - 진전 여부확인</p> | <p>③ 교대 균열 - 진전 여부확인</p> |
| <p>④ 교량반침 탄성패드 들뜸 - 진전 여부확인</p> | <p>⑤ 교량반침 플레이트 부식 - 진전 여부확인</p> | <p>⑥ 신축이음 하부 누수 - 진전 여부확인</p> |

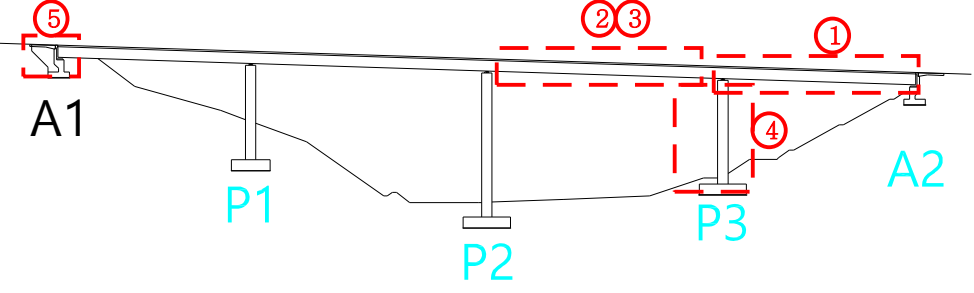
| <p>① 거더외부 도장박락 - 진전 여부확인</p> | <p>② 거더내부 도장박리 - 진전 여부확인</p> | <p>③ 거더내부 부식 - 진전 여부확인</p> |
| <p>④ 교각 파손 - 진전 여부확인</p> | <p>⑤ 교량받침 부식 - 진전 여부확인</p> | <p>-</p> |

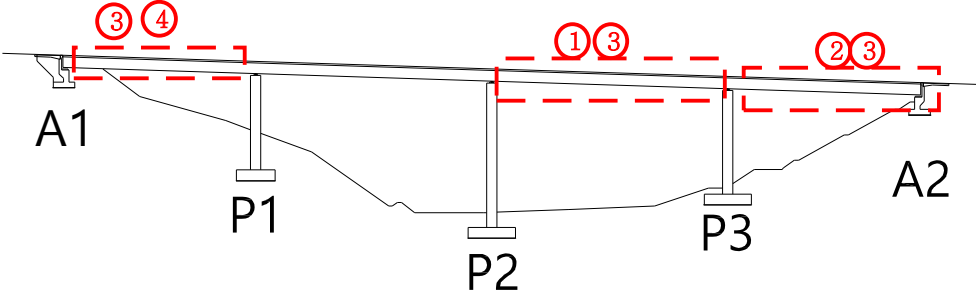
| ① 바닥판 균열 - 진전 여부확인 | ② 바닥판 박리 - 진전 여부확인 | ③ 바닥판 층분리 - 진전 여부확인 |
| ③ 바닥판 층분리 - 진전 여부확인 | ③ 바닥판 층분리 - 진전 여부확인 | ④ 바닥판 박락 - 진전 여부확인 |

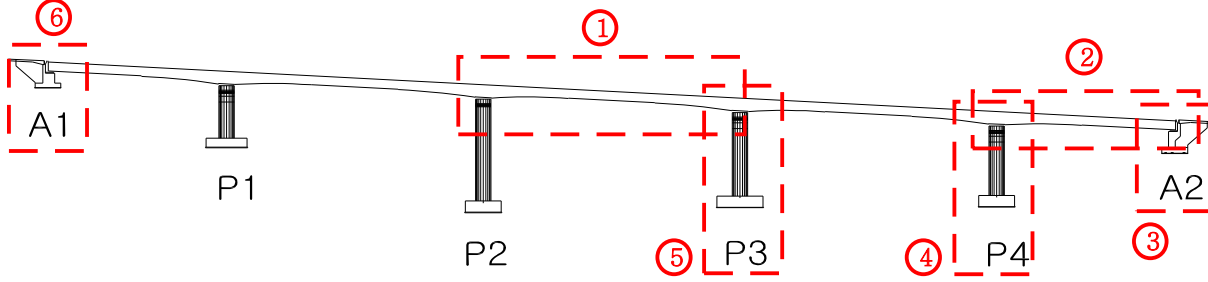
| <p>① 바닥판하면 균열 - 진전 여부확인</p> | <p>② 거더내부 실링미처리 - 2차손상 발생 여부확인</p> | <p>③ 교대 보수부 박리 - 진전 여부확인</p> |
| <p>④ 교각 망상균열 - 진전 여부확인</p> | <p>⑤ 교량받침 무수축물탈 파손 - 진전 여부확인</p> | <p>⑥ 신축이음 이격 - 진전 여부확인</p> |

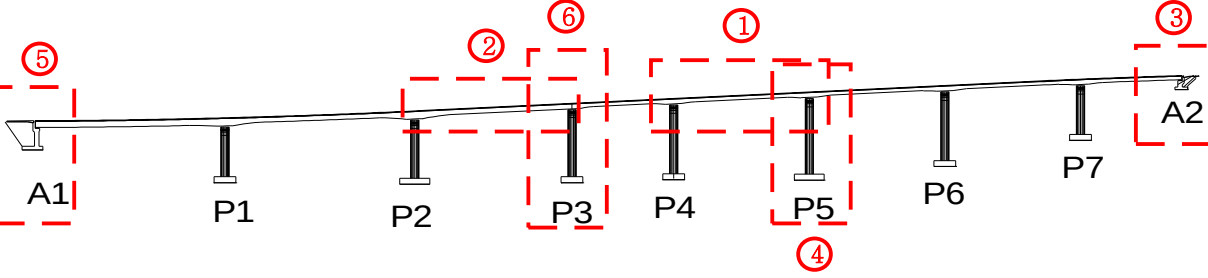
| <p>① 바닥판하면 S5 균열 - 진전 여부확인</p> | <p>② 거더내부 S3 도장박리 - 진전 여부확인</p> | <p>③ 교대 A2 균열 - 진전 여부확인</p> |
| <p>④ 교각 P5 균열 - 진전 여부확인</p> | <p>⑤ 교량받침 A1 받침콘크리트 균열 - 진전 여부확인</p> | <p>⑥ 신축이음 A2 후타재 균열 - 진전 여부확인</p> |

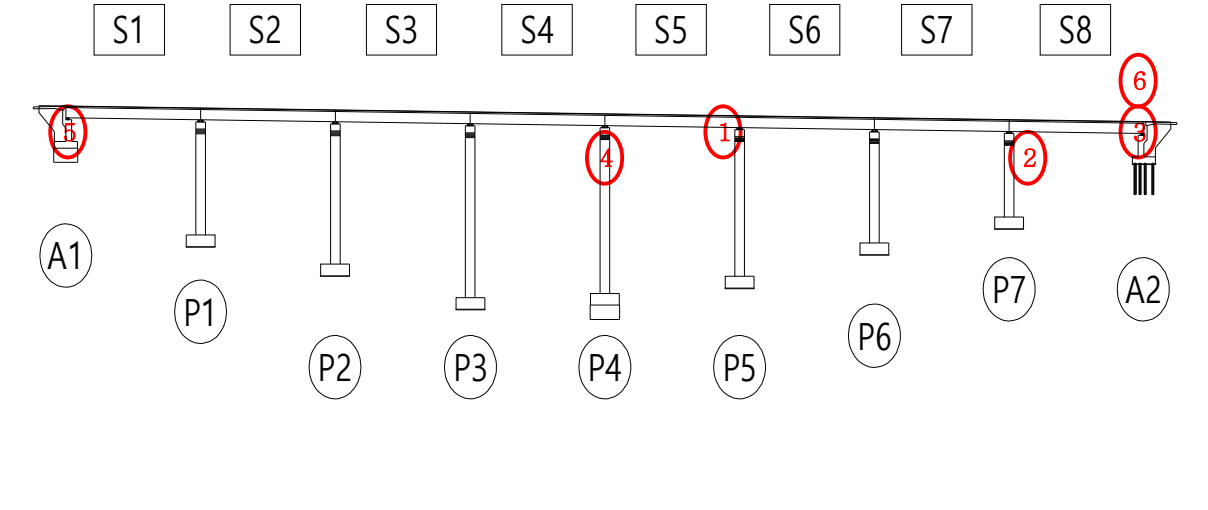
| <p>④ 교각 표면오염 - 진전<br/>여부확인p3</p> | <p>⑤ 교량받침 탄성패드 밀림 - 진전<br/>여부확인a1</p> | <p>⑥ 신축이음 본체부식 - 진전<br/>여부확인a2</p> |

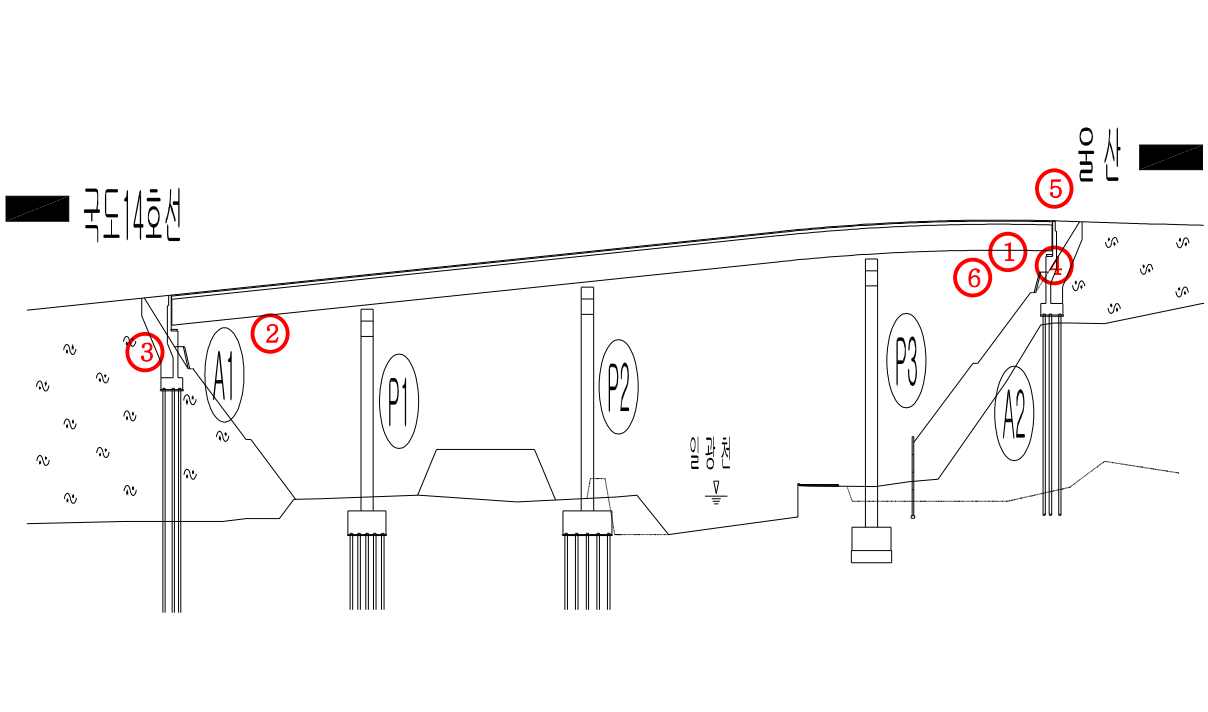
| <p>① 바닥판하면균열(0.3mm미만) -<br/>진전 여부확인s4</p> | <p>② 거더외부 표면열화 - 진전<br/>여부확인s1</p> | <p>③ 교대 균열부백태 - 진전<br/>여부확인a1</p> |
| <p>④ 교량받침 볼트협착 흔적 - 진전<br/>여부확인a2</p> | <p>⑤ 신축이음 본체부식 - 진전<br/>여부확인a2</p> | <p>⑥ 배수시설 행거로이드 탈락 -<br/>진전 여부확인s4</p> |

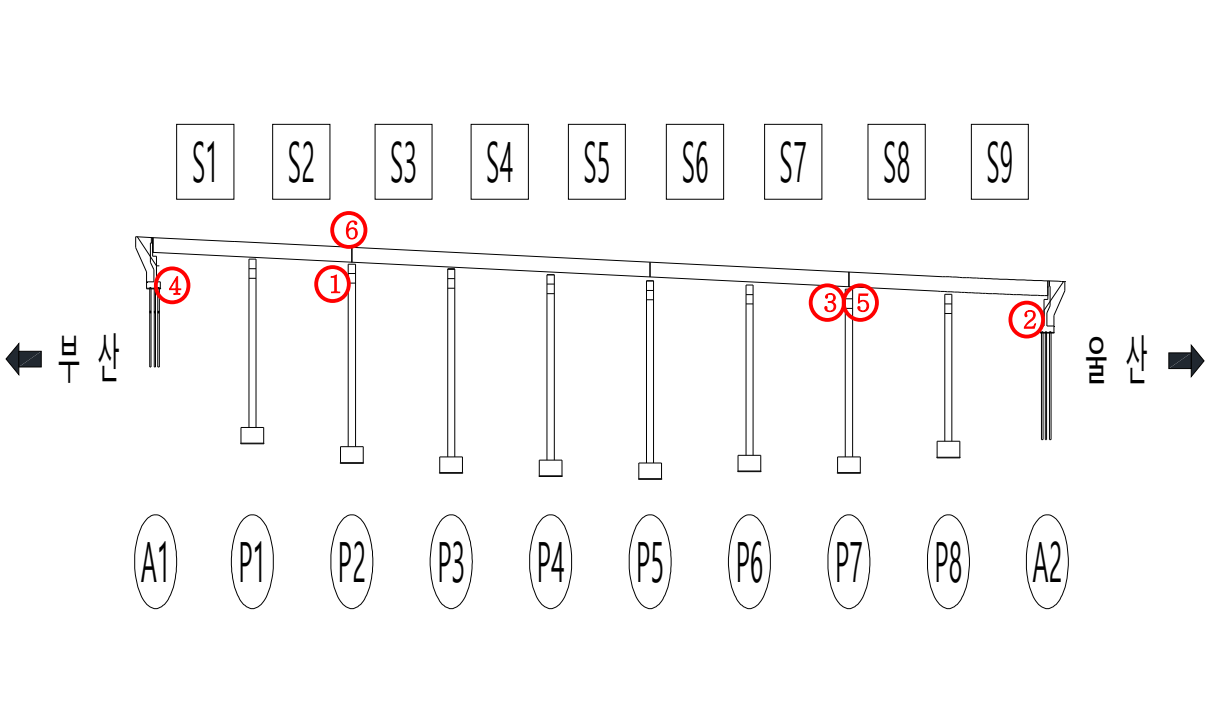
| <p>① 바닥판하면 파손 - 진전 여부확인</p> | <p>② 바닥판하면 박락(협착) - 진전 여부확인</p> | <p>③ 거더 박락 - 진전 여부확인</p> |
| <p>④ 교대 균열부 백테 - 진전 여부확인</p> | <p>⑤ 교량반침 탄성패드 밀림 - 진전 여부확인</p> | <p>⑥ 신축이음 본체 부식 - 진전 여부확인</p> |

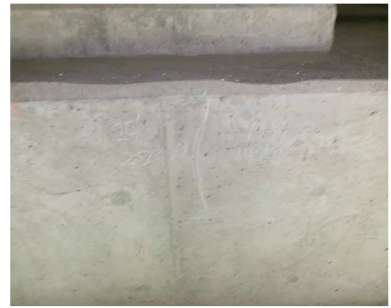
② 거더 파손 - 진전 여부확인

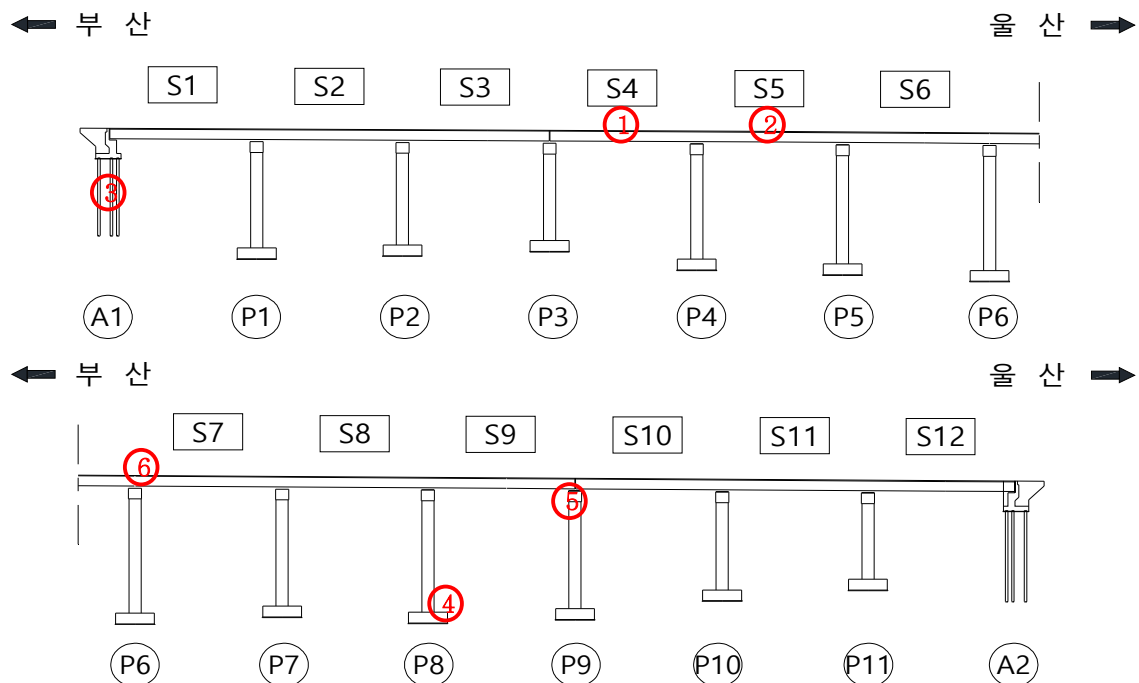
### ③ 교대 균열 - 진전 여부확인

④ 교각 하부 침식 - 진전  
여부확인

⑤ 교량받침 스토퍼 탈락, 밀림 -  
진전 여부확인

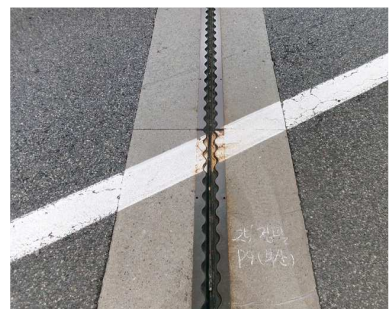
⑥ 신축이음 고무재 파손 - 진전  
여부확인

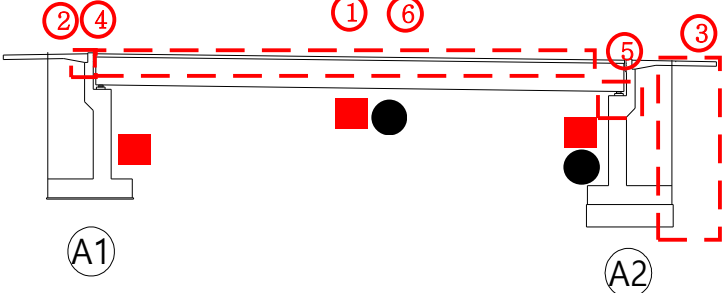
| <p>① 교면포장 망상균열<br/>- 진전 및 보수여부 확인</p> | <p>② 바닥판하면 파손<br/>- 진전 및 보수 여부확인</p> | <p>③ 보강토 옹벽 접속부 이격 -<br/>진전 여부확인</p> |
| <p>④ 신축이음 본체 부식<br/>- 진전 및 보수 여부 확인</p> | <p>⑤ 교량반침 무수축물탈 파손<br/>- 진전 및 보수 여부확인</p> | <p>⑥ 배수시설 집수구 막힘<br/>- 체수 및 주행성 저하 여부확인</p> |

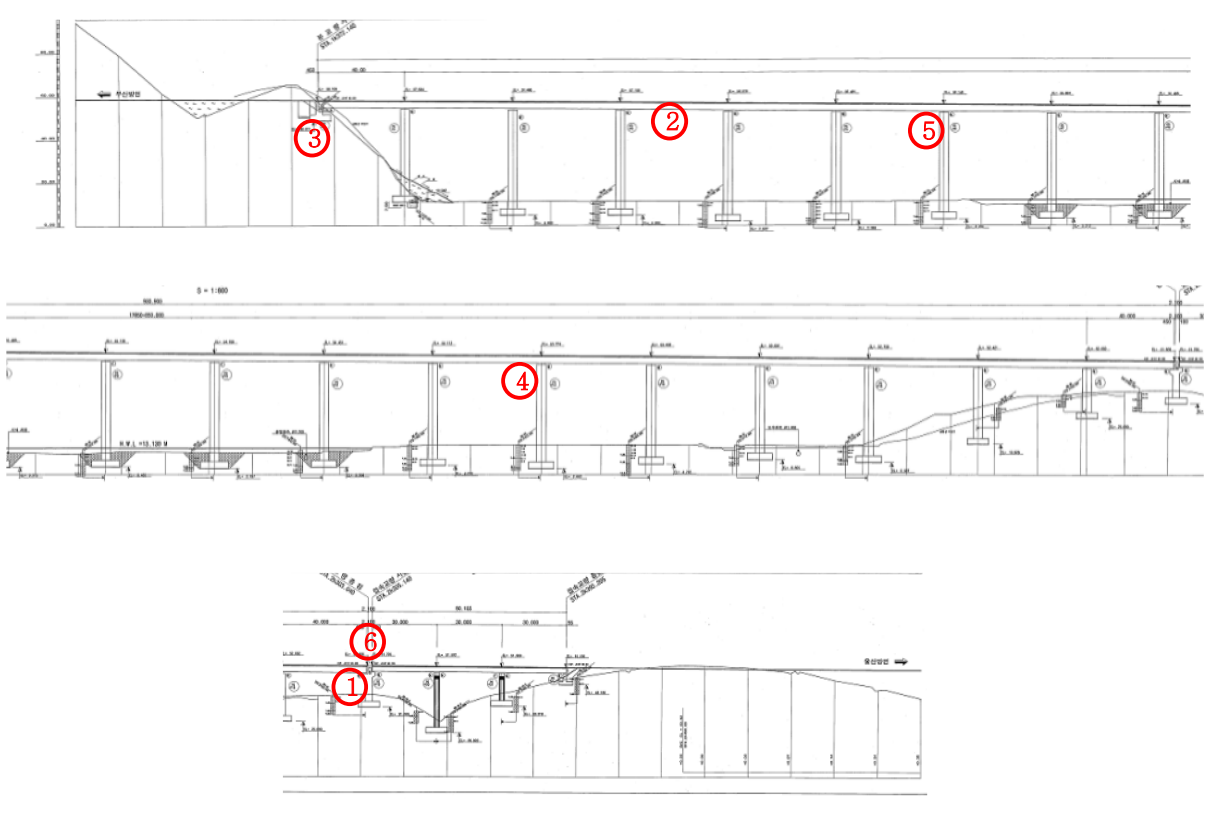
| <p>① 바닥판하면 파손 - 진전 여부확인</p> | <p>② 거더 Box내부 균열 - 진전 여부확인</p> | <p>③ 교대 백태 - 진전 여부확인</p> |
| <p>④ 교각 박락 - 진전 여부확인</p> | <p>⑤ 교량받침 무수축물탈 박락 - 진전 여부확인</p> | <p>⑥ 신축이음 후타재 박락, 마모 - 진전 여부확인</p> |

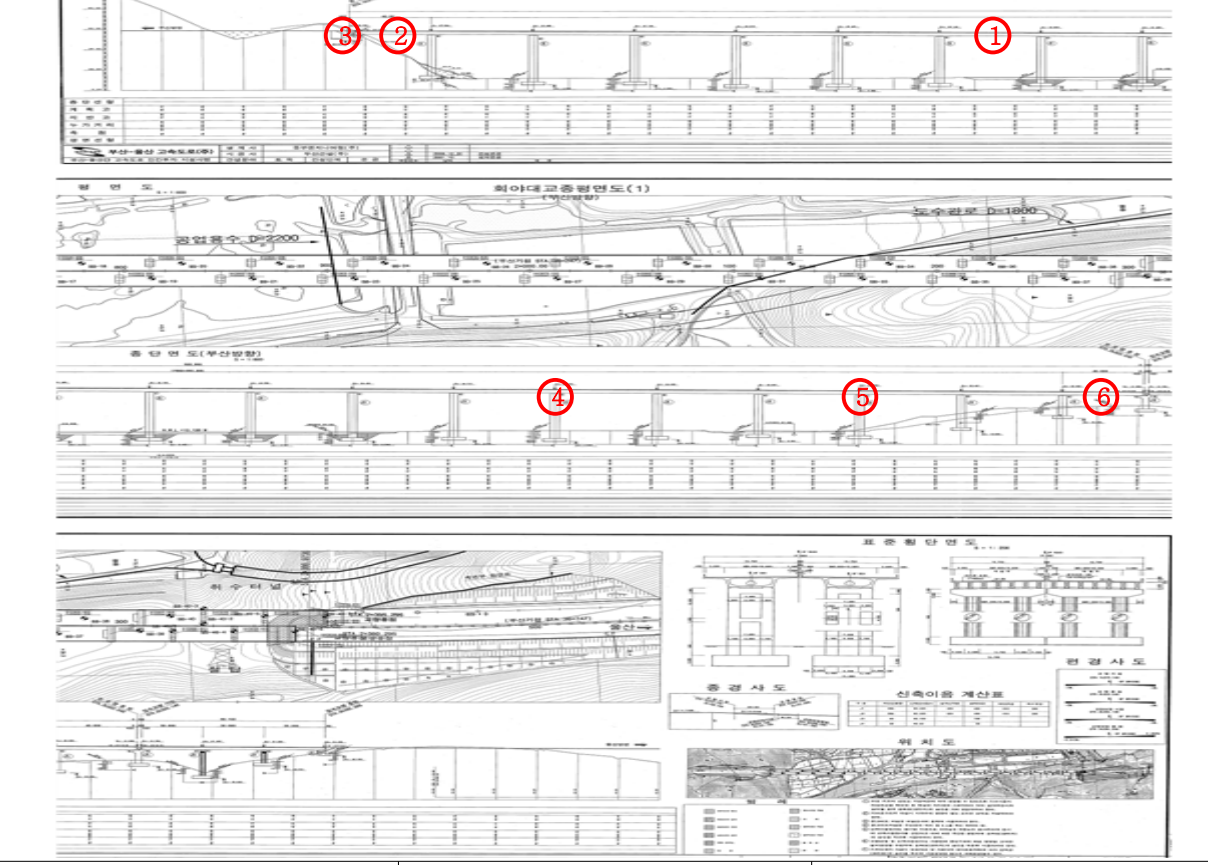
| <p>① 슬래브 재료분리 - 진전 여부확인</p> | <p>② box외부 박리 - 진전 여부확인</p> | <p>③ 교대 철근노출 - 진전 여부확인</p> |
| <p>④ 교각 0.3mm균열 - 진전 여부확인</p> | <p>⑤ 교량받침 받침콘크리트 박리 - 진전 여부확인</p> | <p>⑥ 배수시설 배수관 탈락 - 진전 여부확인</p> |
