## 03. 고래진1교(부산)

### 3. 고래진1교(부산)

본 시설물은 부산광역시 해운대구 송정동에 위치한 교량으로 총 연장 416.69m, 폭 12.60m로 시공되어 있다.

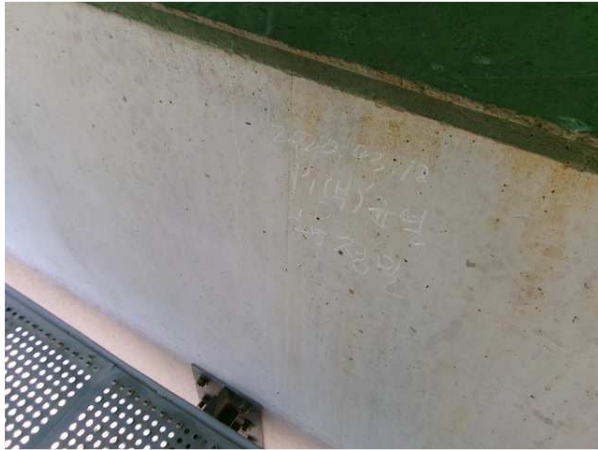
| 손상현황 | • P1 코핑부 균열(0.3mm미만) | 손상현황 | • P3 코핑부 균열(0.3mm미만) |
| 원 인 | • 건조수축, 온도변화 등 | 원 인 | • 건조수축, 온도변화 등 |

| 조치방안 | • 표면처리 | 조치방안 | • 표면처리 |

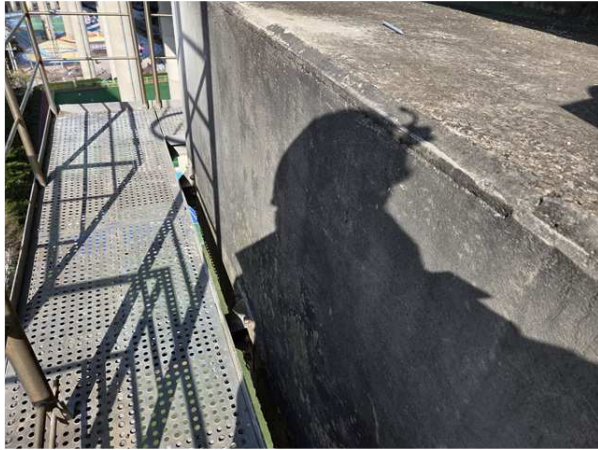
| 손상현황 | • P3 코핑부 표면오염(3.0m×3.5m) | 손상현황 | • P3 기둥부 망상균열(0.3mm미만) |
| 원 인 | • 외부 우수유입 등 | 원 인 | • 건조수축, 거푸집 조기탈거 등 |

| 조치방안 | • 표면처리 | 조치방안 | • 표면처리 |

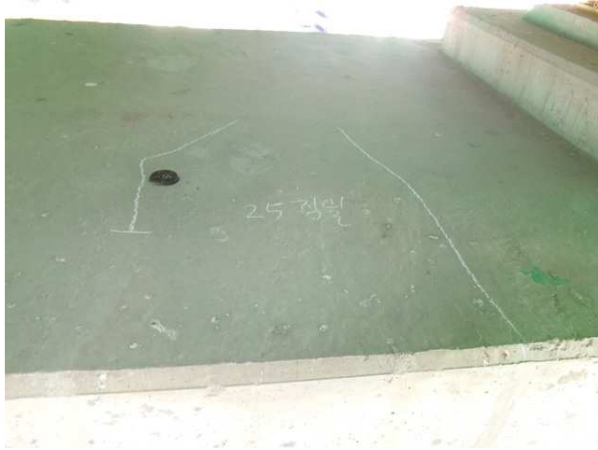
| 손상현황 | • P4 코핑부 균열(0.3mm미만) | 손상현황 | • P5 코핑부 파손(0.2m×0.3m) |
| 원 인 | • 건조수축, 온도변화 등 | 원 인 | • 공용중 외부충격 등 |

| 조치방안 | • 표면처리 | 조치방안 | • 단면보수 |

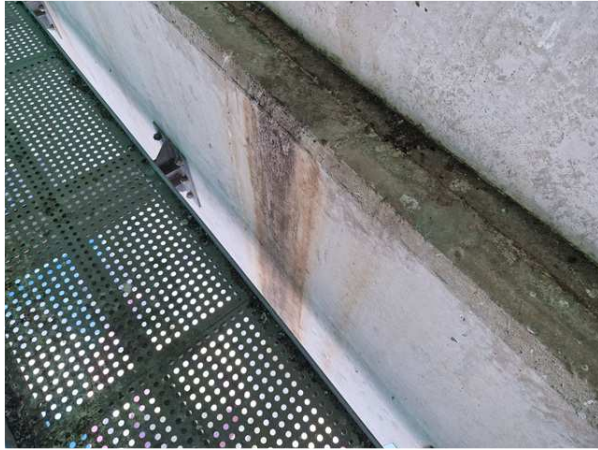
| 손상현황 | • P6 기둥부 망상균열(4.0m×1.5m) | 손상현황 | • P6 코핑부 표면오염(3.0m×3.5m) |
| 원 인 | • 건조수축, 거푸집 조기탈거 등 | 원 인 | • 외부 우수유입 등 |

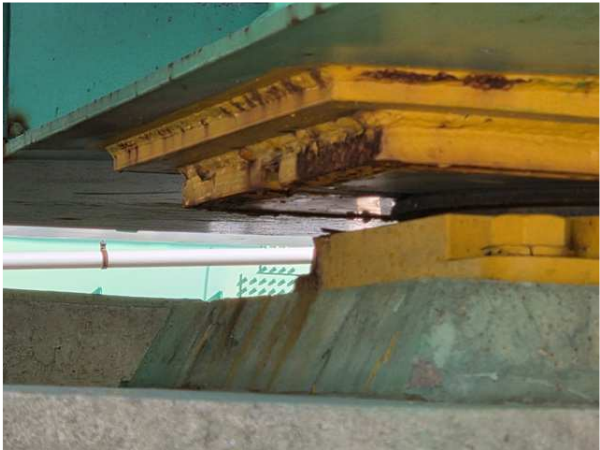
| 손상현황 | • P3-SH2 Plate부식 | 손상현황 | • P5-SH4 받침콘크리트 균열(0.3mm미만) |
| 원 인 | • 도장미흡부 습기흡착 등 | 원 인 | • 건조수축, 온도변화 등 |

| 조치방안 | • 도장보수 | 조치방안 | • 표면처리 |

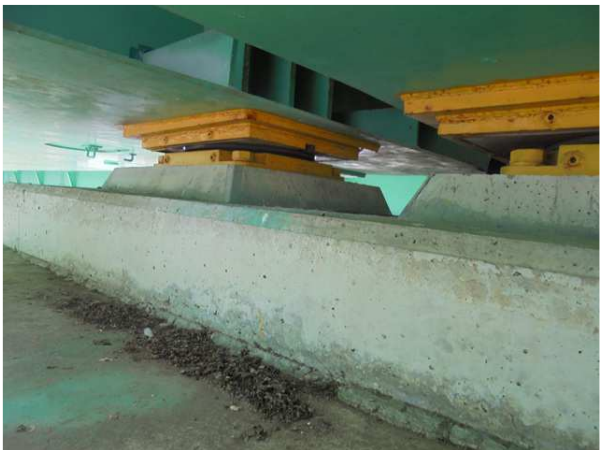
| 손상현황 | • P5-SH1 재료분리(0.2m×1.0m) | 손상현황 | • P8-SH4 Plate부식 |
| 원 인 | • 피복두께 부족, 시공미흡 등 | 원 인 | • 도장미흡부 습기흡착 등 |

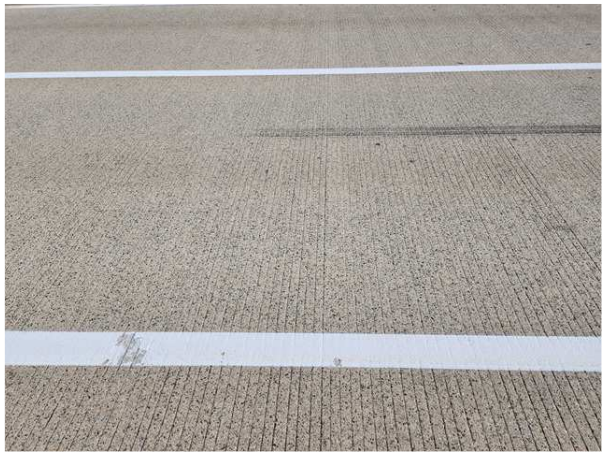
| 손상현황 | • S3 포장균열(L=2.0m) | 손상현황 | • S6 포장균열(L=4.0m) |
| 원 인 | • 반복통행에 의한 윤하중, 동결방지재 살포 등 | 원 인 | • 반복통행에 의한 윤하중, 동결방지재 살포 등 |

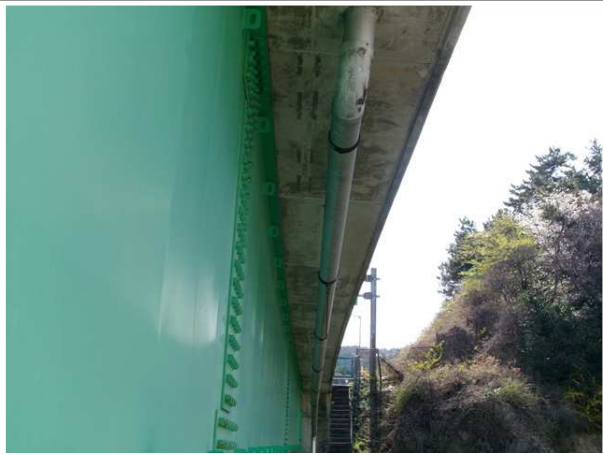
| 손상현황 | • S1 배수관 고정대 탈락 | 손상현황 | • S9 배수관 고정대 탈락 |
| 원 인 | • 시공미흡, 공용 중 노후화 등 | 원 인 | • 시공미흡, 공용 중 노후화 등 |

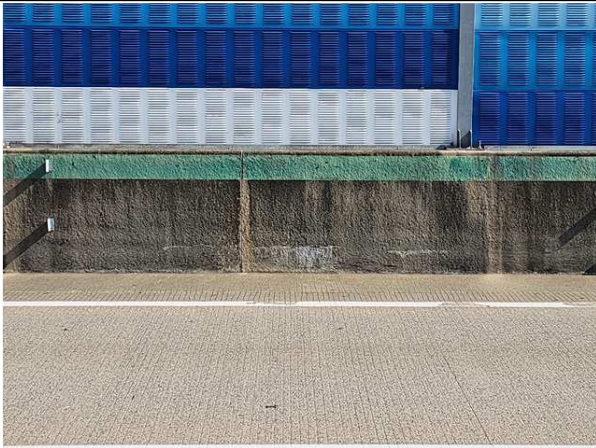
| 손상현황 | • S2 중분대 균열부백태S2(0.3mm미만) | 손상현황 | • S7 방호벽 균열부백태S2(0.3mm미만) |
| 원 인 | • 손상부 우수유입, 습기흡착 등 | 원 인 | • 손상부 우수유입, 습기흡착 등 |

| 조치방안 | • 표면처리 | 조치방안 | • 표면처리 |

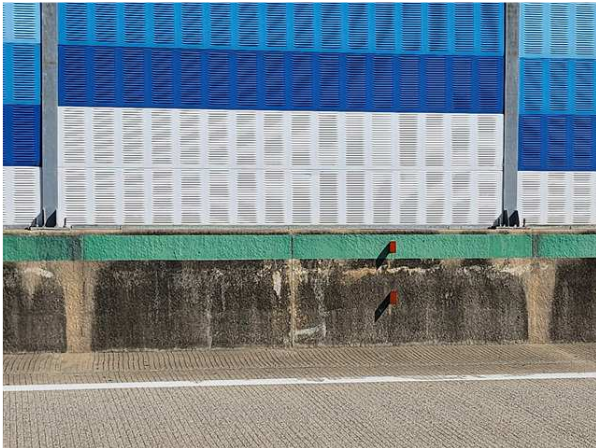
| 손상현황 | • S7 균열(0.3mm미만) | 손상현황 | • S8 방음벽 지주부 부식 |
| 원 인 | • 건조수축 및 온도변화 등 | 원 인 | • 장기공용, 습기흡착 등 |

| 조치방안 | • 표면처리 | 조치방안 | • 정비 |

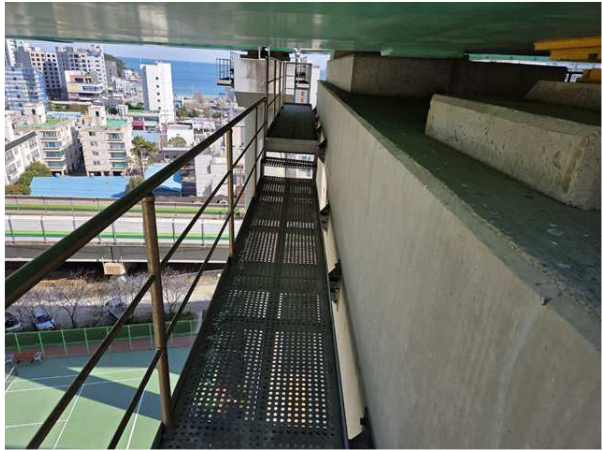
| 손상현황 | • P2 점검통로 난간 상태현황 | 손상현황 | • P5 점검통로 난간 상태현황 |

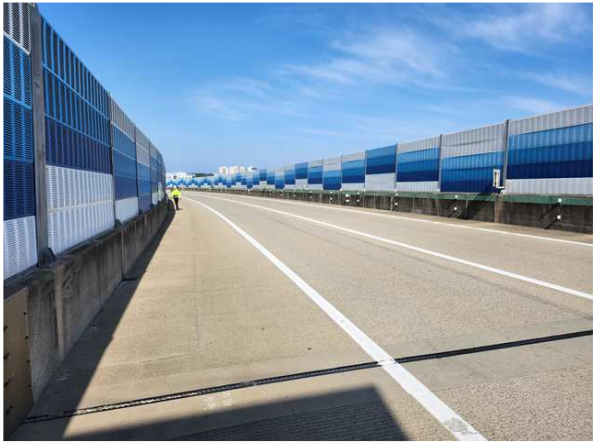
| 교면포장 상태양호 | 교량 집수구 상태양호 |
