## 04. 고래진1교(울산)

## 4. 고래진1교(울산)

### 4.1 시설물의 개요

본 시설물은 부산광역시 해운대구 송정동에 위치한 교량으로 총 연장 430.0m, 폭 12.60m로 시공되어 있다.

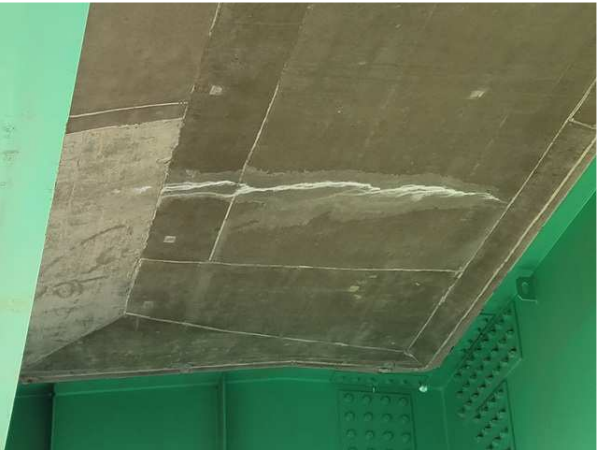
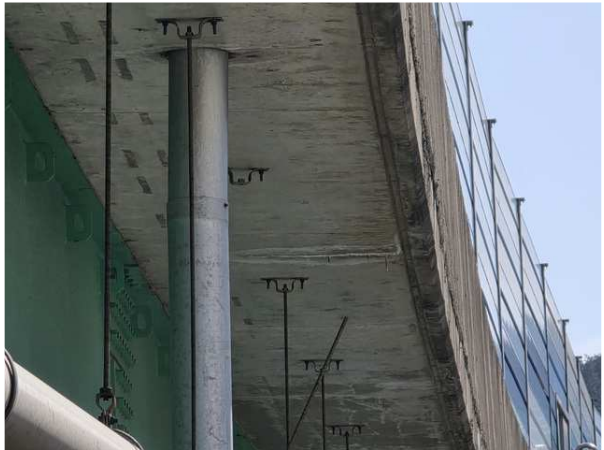
| 손상현황 | • S2 균열부 백태 | 손상현황 | • S2 균열부 백태 |
| 원 인 | • 균열부 우수유입 등 | 원 인 | • 균열부 우수유입 등 |

| 조치방안 | • 표면처리 | 조치방안 | • 표면처리 |

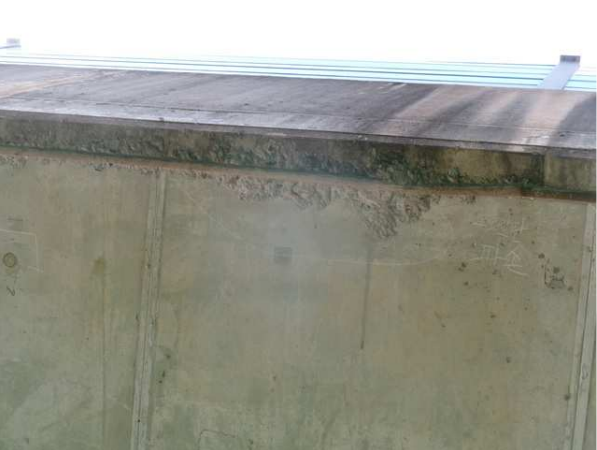
| 손상현황 | • S2 파손(0.6m×0.2m) | 손상현황 | • S9 망상균열 |
| 원 인 | • 물끓기흙 시공으로 인한 충격 | 원 인 | • 다짐미흡부 우수유입 등 |

| 조치방안 | • 단면보수 | 조치방안 | • 표면처리 |

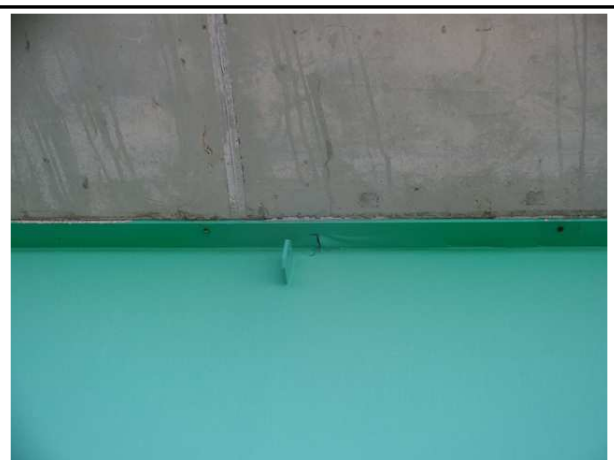
| 손상현황 | • S2-G2 부식 보수 실시 | 손상현황 | • S2-G2 도장박리(0.1m×0.2m) |
| 원 인 | — | 원 인 | • 도장미흡, 공용중 노후화 등 |

| 조치방안 | — | 조치방안 | • 도장보수 |

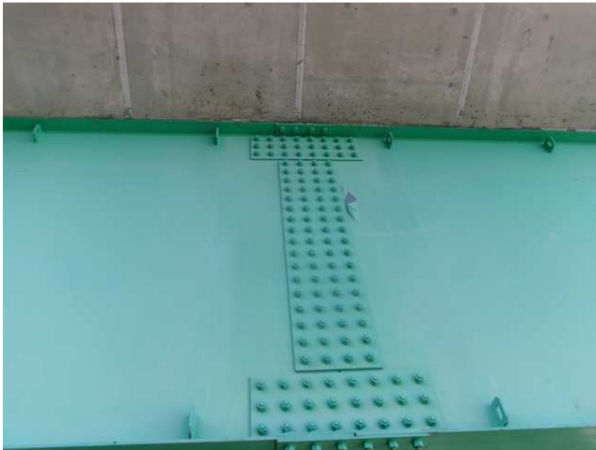
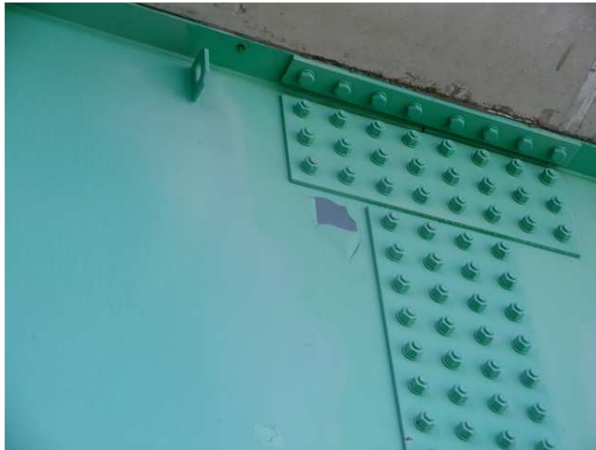
| 손상현황 | • S2-G2 도장박리 (0.2m×0.5m) | 손상현황 | • S2-G2 도장박리 (0.3m×0.3m) |
| 원 인 | • 도장미흡, 공용중 노후화 등 | 원 인 | • 도장미흡, 공용중 노후화 등 |

| 조치방안 | • 도장보수 | 조치방안 | • 도장보수 |

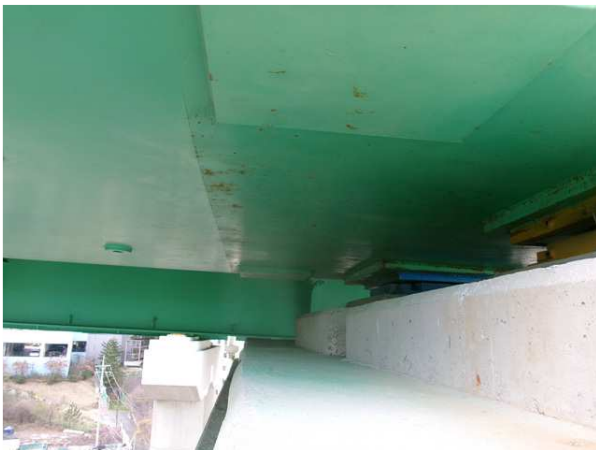
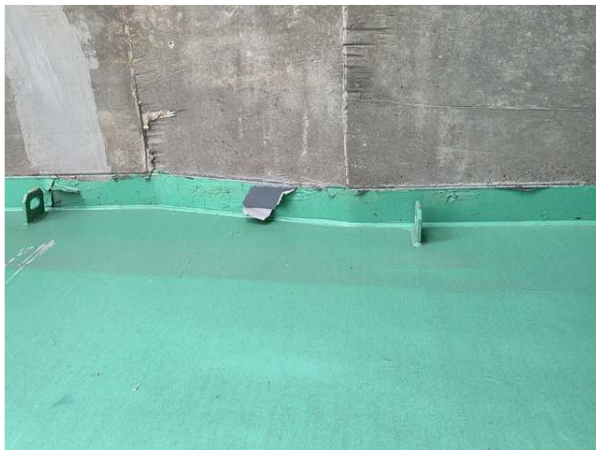
| 손상현황 | • S2-G2 부식 (0.5m×2.0m) | 손상현황 | • S3-G1 도장박리 (0.2m×0.2m) |
| 원 인 | • 도장미흡, 공용중 노후화 등 | 원 인 | • 도장미흡, 공용중 노후화 등 |

| 조치방안 | • 도장보수 | 조치방안 | • 도장보수 |

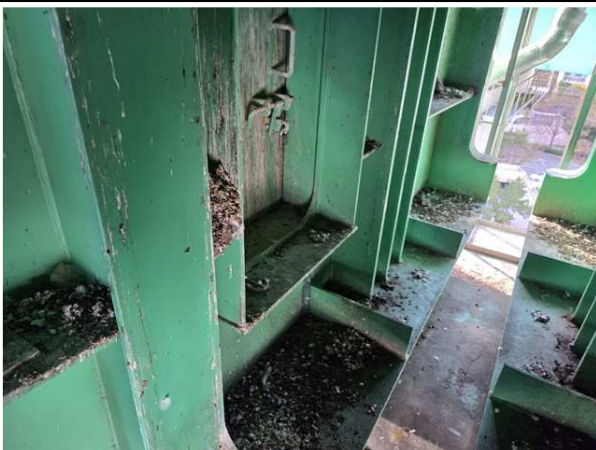
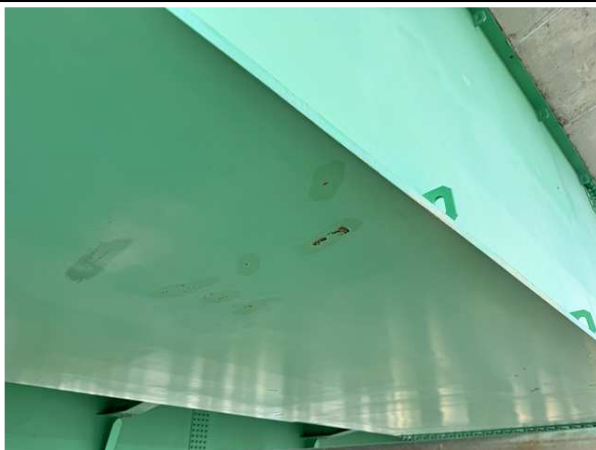
| 손상현황 | • 거더외부 S3-G1 조류배설물 (0.5×1.0) | 손상현황 | • S5-G2 굽힘 (0.1m×0.1m) |
| 원 인 | • 조류서식 등 | 원 인 | • 인위적인 굽힘, 외기영향 등 |

| 조치방안 | • 정비 | 조치방안 | • 도장보수 |

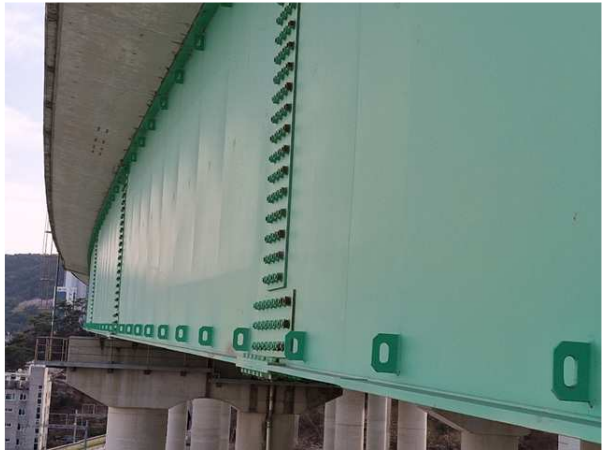
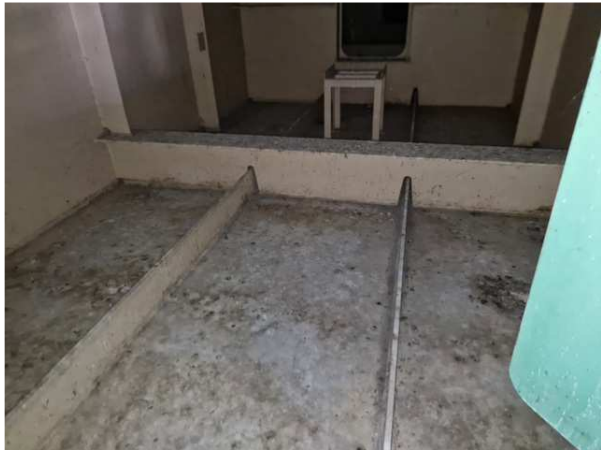
| 손상현황 | • S7-G2 도장박리(1.0m×2.5m) | 손상현황 | • S6-G1 거더내부 조류배설물(0.5×1.0) |
| 원 인 | • 도장미흡, 공용중 노후화 등 | 원 인 | • 조류서식 등 |

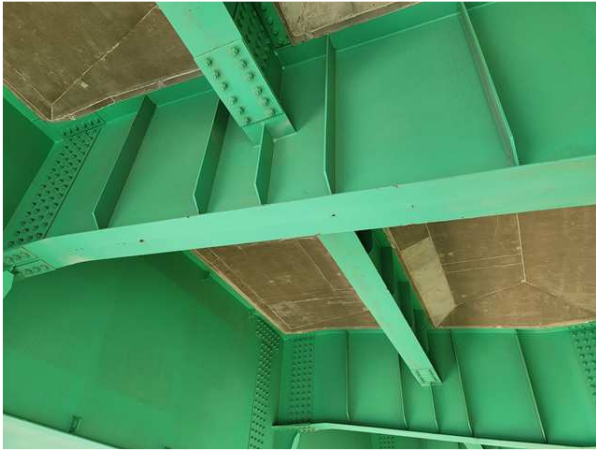
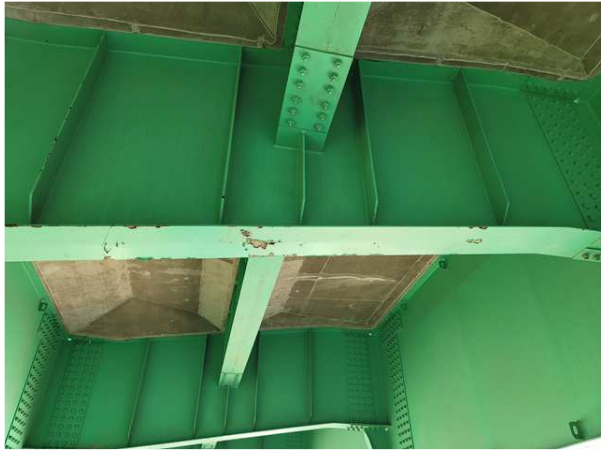
| 손상현황 | • S2 도장박리(0.3m×2.0m) | 손상현황 | • S2 부식(0.3m×2.0m) |
| 원 인 | • 도장미흡, 공용중 노후화 등 | 원 인 | • 도장미흡, 공용중 노후화 등 |

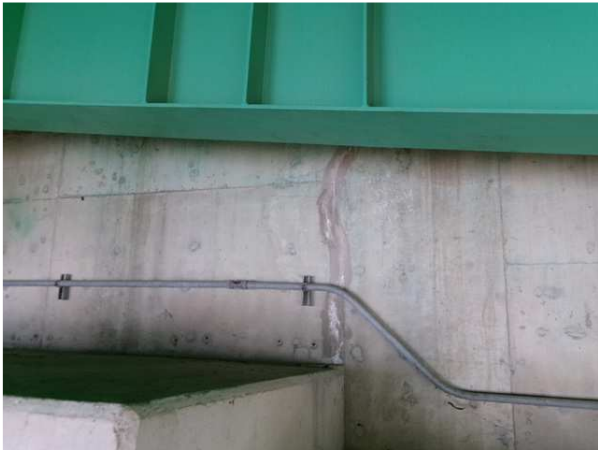
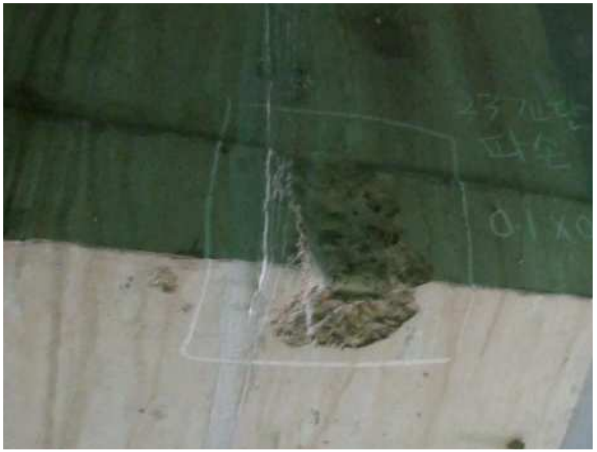
| 손상현황 | • A1 백태(0.1m×0.5m) | 손상현황 | • A1 파손(0.1m×0.2m) |
| 원 인 | • 손상부 습기흡착 등 | 원 인 | • 외부충격, 시공미흡 등 |

| 조치방안 | • 표면처리 | 조치방안 | • 단면보수 |

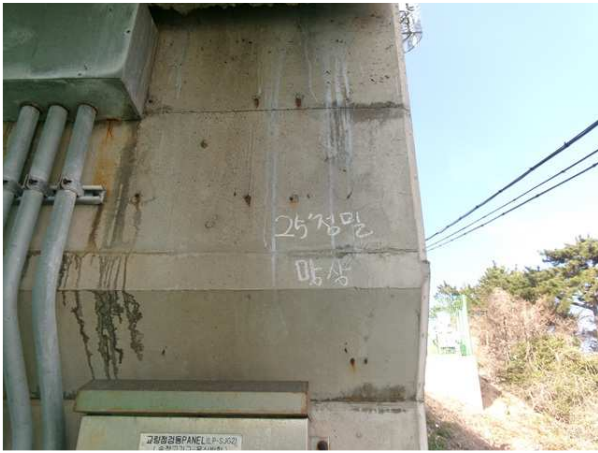
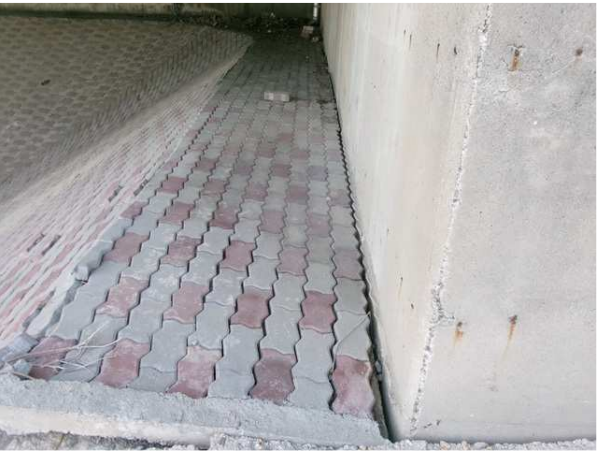
| 손상현황 | • A2 망상균열(0.5m×1.0m) | 손상현황 | • A2 이격(L=20.0m) |
| 원 인 | • 건조수축, 거푸집 조기탈형 등 | 원 인 | • 성토부 다짐불량, 시공미흡 등 |

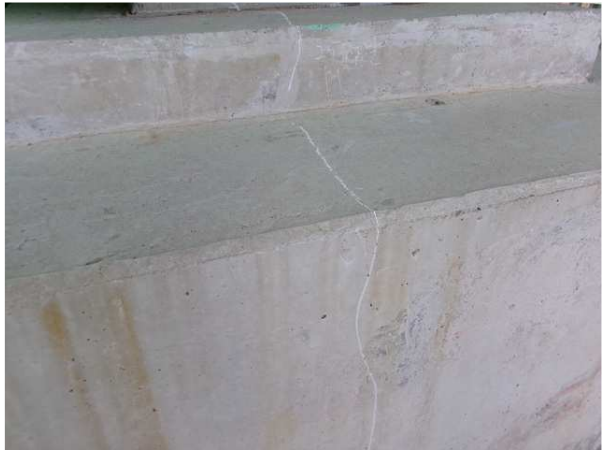
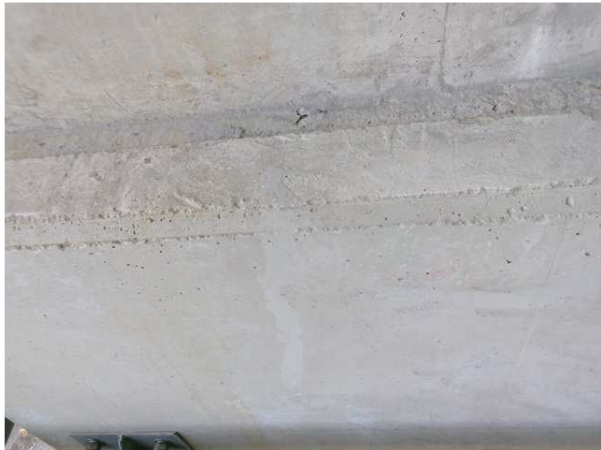
| 손상현황 | • P1 코핑부 균열(0.3mm미만) | 손상현황 | • P2 코핑부 재균열(0.3mm미만) |
| 원 인 | • 건조수축, 거푸집 조기탈거 등 | 원 인 | • 보수미흡 등 |

| 조치방안 | • 표면처리 | 조치방안 | • 표면처리 |

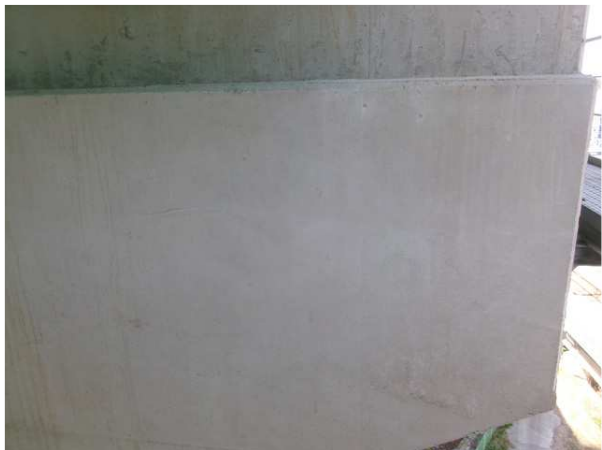
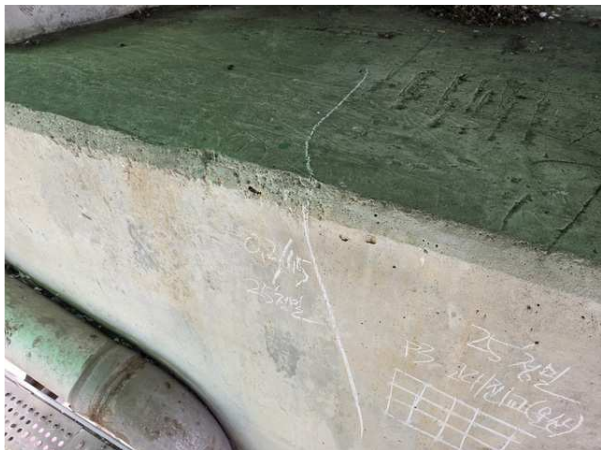
| 손상현황 | • P2 코핑부 망상균열(1.0m×1.0m) | 손상현황 | • P3 코핑부 균열(0.3mm미만) |
| 원 인 | • 건조수축, 거푸집 조기탈거 등 | 원 인 | • 건조수축, 거푸집 조기탈거 등 |

| 조치방안 | • 표면처리 | 조치방안 | • 표면처리 |

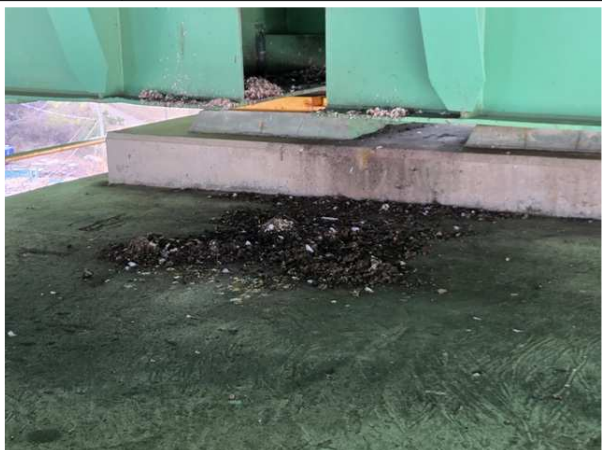
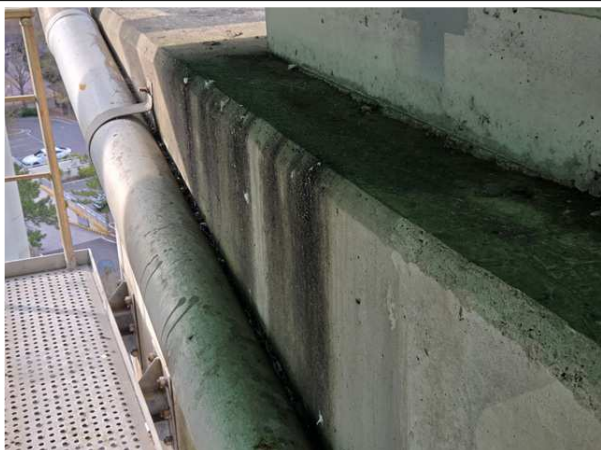
| 손상현황 | • P3 코핑부 조류배설물(1.0m×1.0m) | 손상현황 | • P3 코핑부 표면오염(0.5m×5.0m) |
| 원 인 | • 조류서식 등 | 원 인 | • 외부 우수유입 등 |

| 조치방안 | • 정비 | 조치방안 | • 표면처리 |

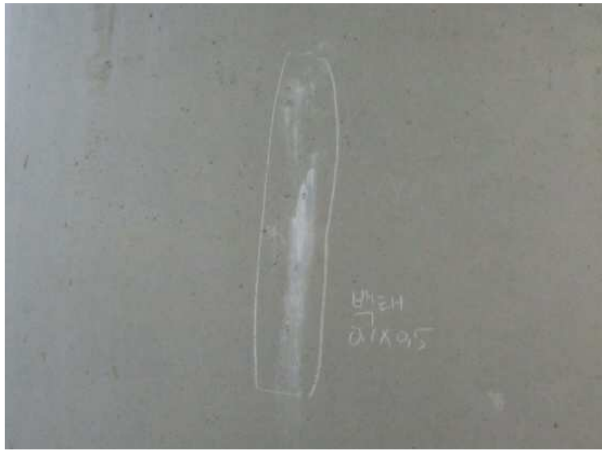
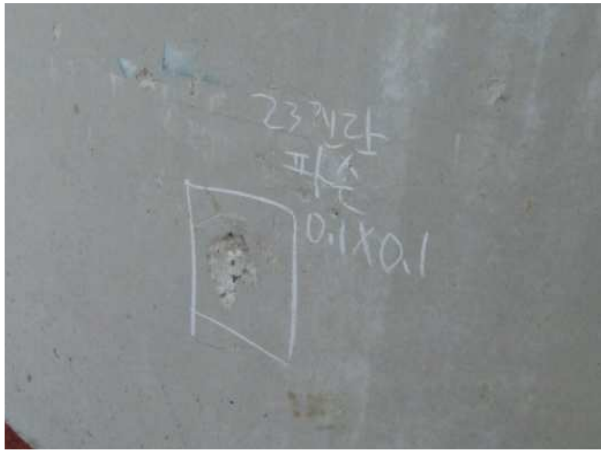
| 손상현황 | • P4 기둥부 백태(0.1m×0.5m) | 손상현황 | • P4 기둥부 파손(0.1m×0.1m) |
| 원 인 | • 표면 습기흡착 등 | 원 인 | • 공용 중 외부충격 등 |

| 조치방안 | • 표면처리 | 조치방안 | • 단면보수 |

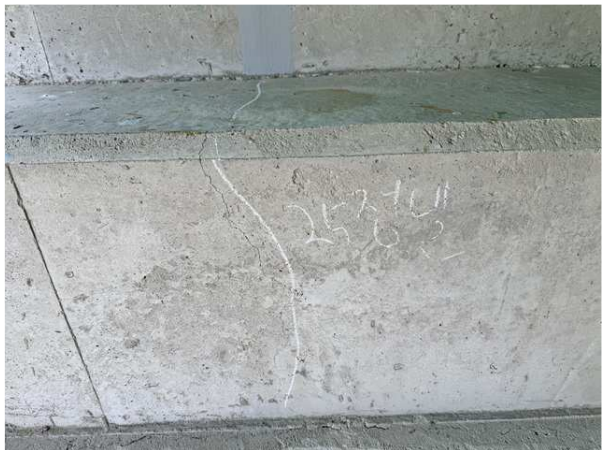
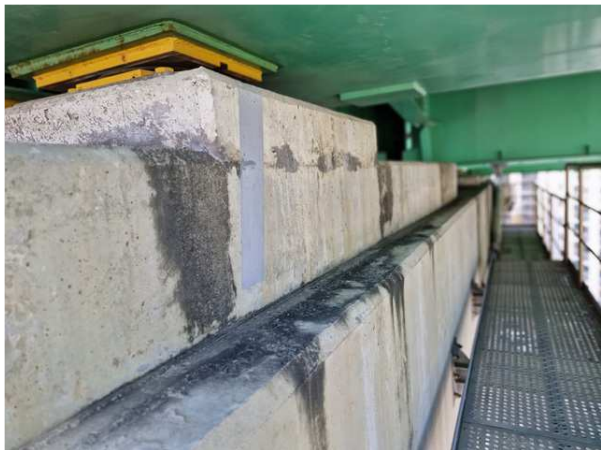
| 손상현황 | • P5 코핑부 균열(0.3mm미만) | 손상현황 | • P6 코핑부 표면오염(3.0m×3.0m) |
| 원 인 | • 건조수축, 온도변화 등 | 원 인 | • 외부 우수유입 등 |

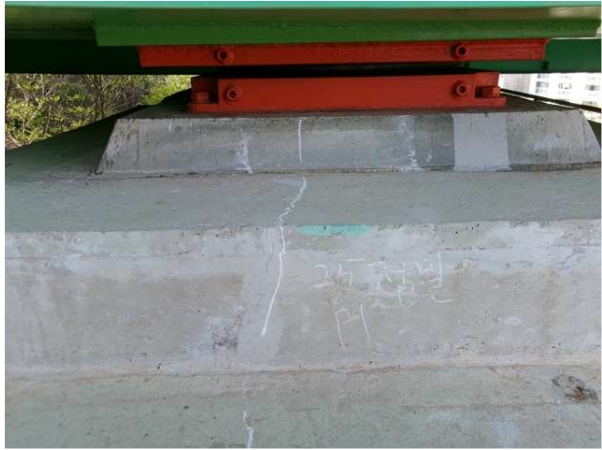
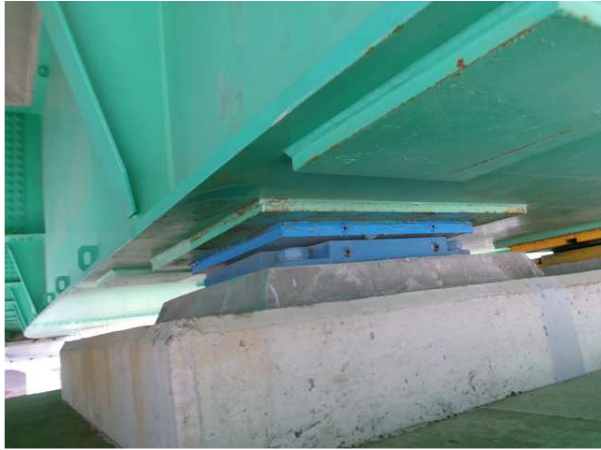
| 손상현황 | • P1-SH2 무수축몰탈 균열(0.3㎜미만) | 손상현황 | • P2-SH2 Plate부식 |
| 원 인 | • 건조수축, 온도변화 등 | 원 인 | • 도장미흡부 습기흡착 등 |

| 조치방안 | • 표면처리 | 조치방안 | • 도장보수 |

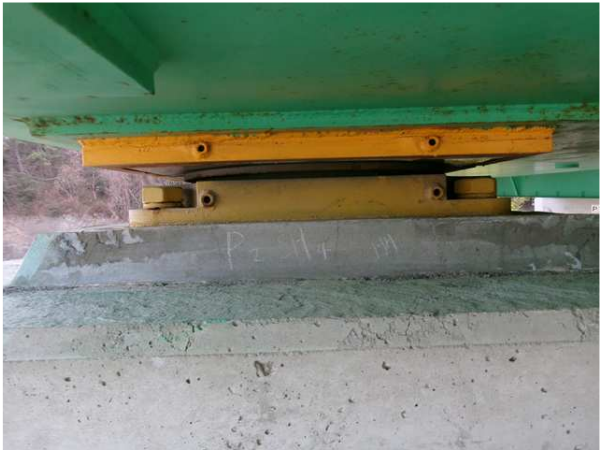
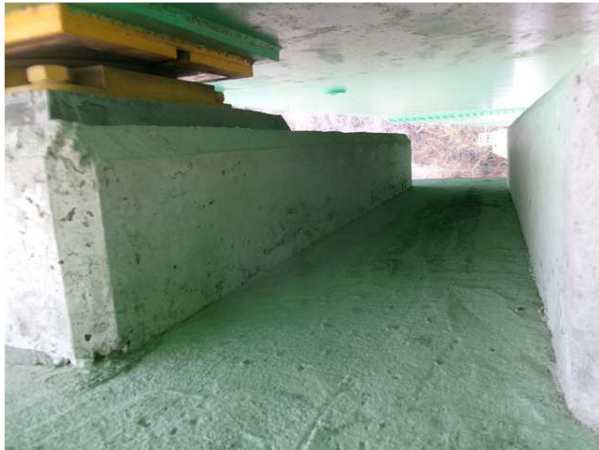
| 손상현황 | • P2-SH4 무수축몰탈 균열(0.3mm미만) | 손상현황 | • P2-SH4 재료분리(0.1m×0.8m) |
| 원 인 | • 건조수축, 온도변화 등 | 원 인 | • 다짐불량, 시공미흡 등 |

| 조치방안 | • 표면처리 | 조치방안 | • 단면보수 |

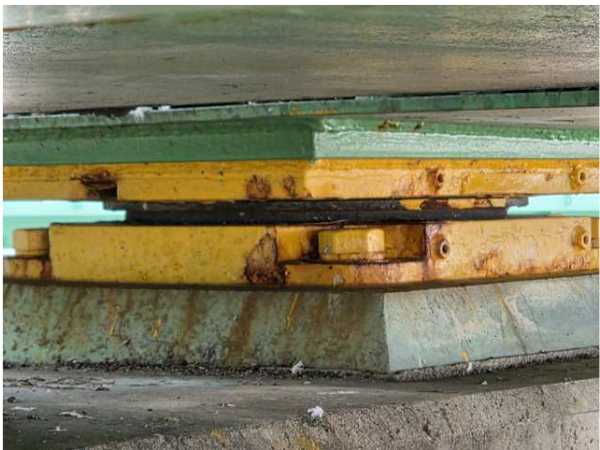
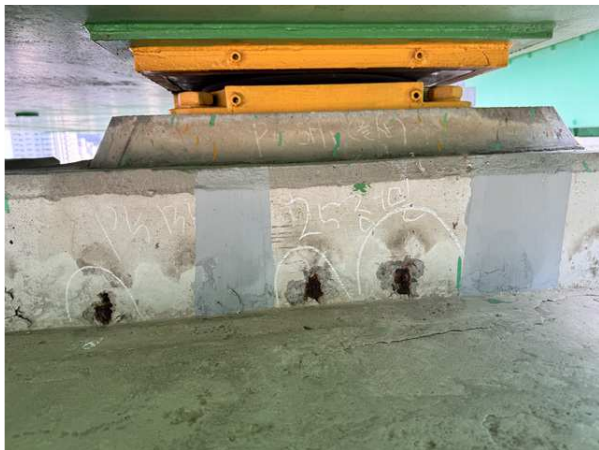
| 손상현황 | • P3-SH2 Plate부식 | 손상현황 | • P5-SH1 박락, 철근노출(0.1m×0.1m) |
| 원 인 | • 도장미흡부 습기흡착 등 | 원 인 | • 피복두께 부족, 시공미흡 등 |

| 조치방안 | • 도장보수 | 조치방안 | • 단면보수 |

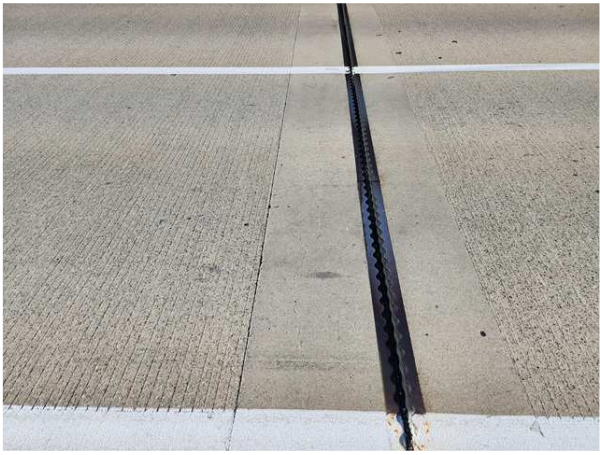
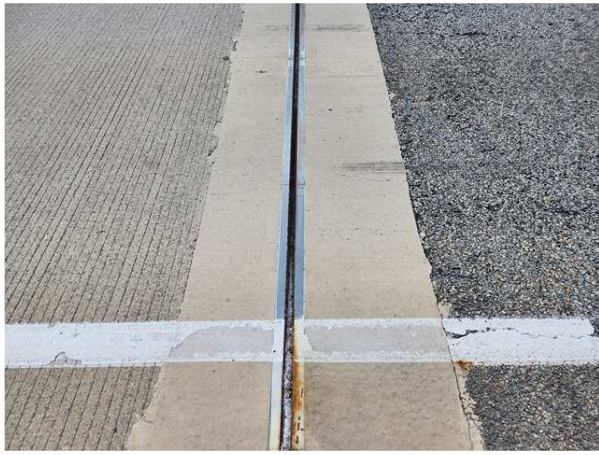
| 손상현황 | • A1 후타재 균열(0.3mm미만) | 손상현황 | • A2 후타재 균열(0.3mm미만) |
| 원 인 | • 다짐불량, 차량 반복통행, 장기공용 등 | 원 인 | • 다짐불량, 차량 반복통행, 장기공용 등 |

| 조치방안 | • 주의관찰 | 조치방안 | • 주의관찰 |

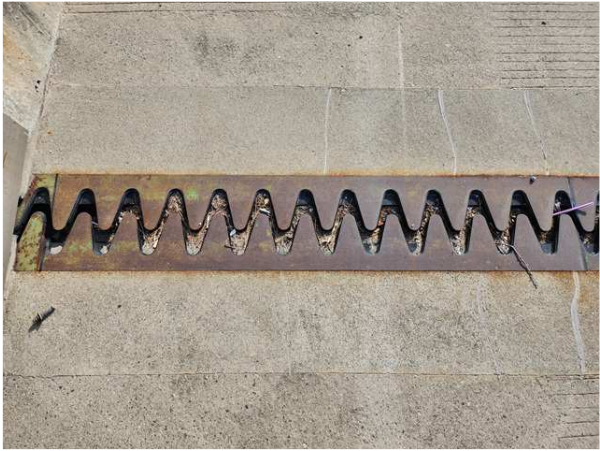
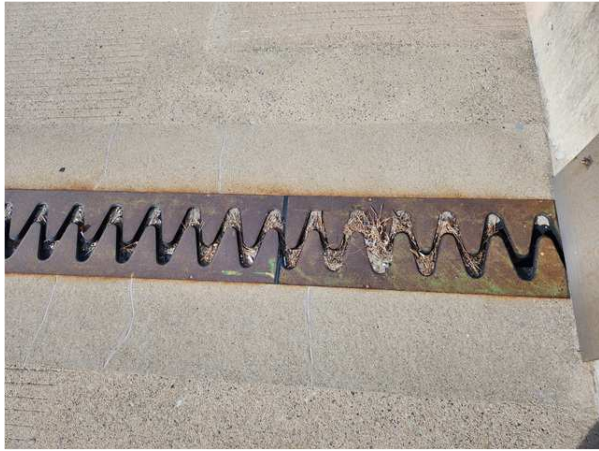
| 손상현황 | • P3 유간 토사퇴적(L=1.5m) | 손상현황 | • P6 유간 토사퇴적(L=2.0m) |
| 원 인 | • 비산먼지 퇴적, 장기공용 등 | 원 인 | • 비산먼지 퇴적, 장기공용 등 |

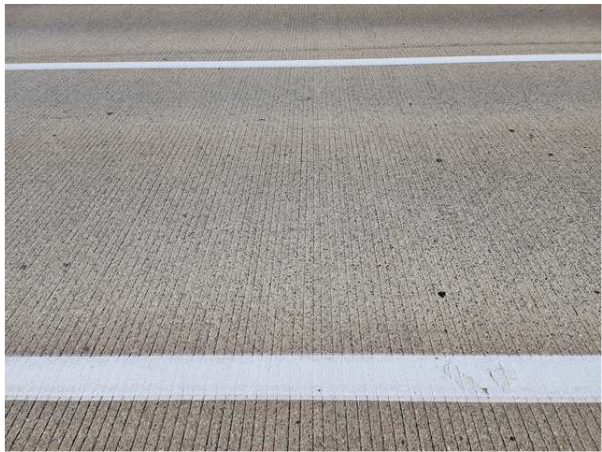
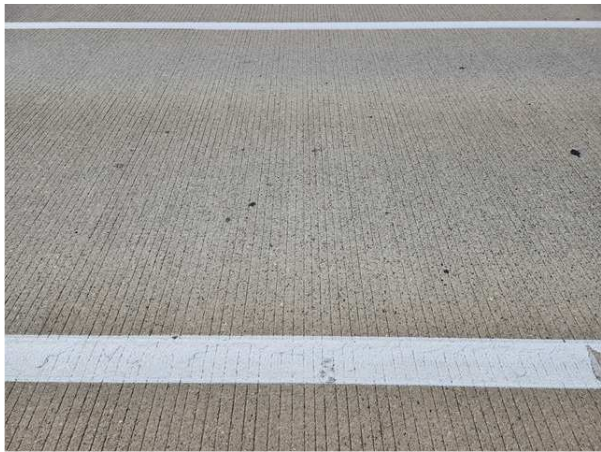
| 손상현황 | • S1 포장균열(L=3.0m) | 손상현황 | • S9 포장균열(L=2.0m) |
| 원 인 | • 반복통행에 의한 윤하중, 동결방지재 살포 등 | 원 인 | • 반복통행에 의한 윤하중, 동결방지재 살포 등 |

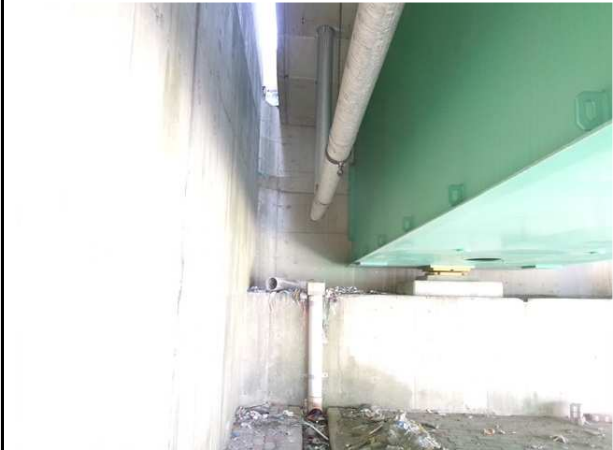
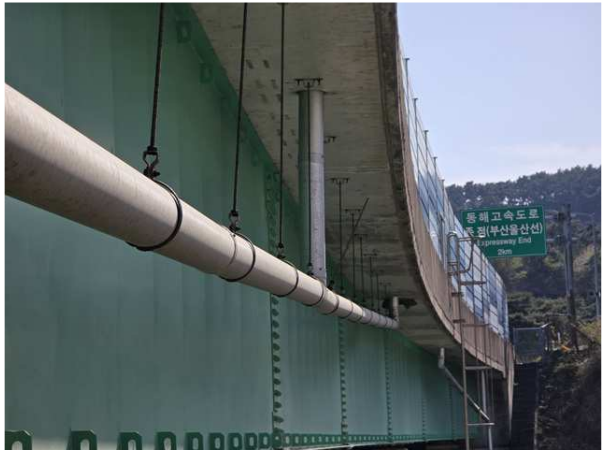
| 손상현황 | • A2 배수관 탈락 | 손상현황 | • S2 배수관 지지대 탈락 |
| 원 인 | • 설치미흡, 고정 불량 등 | 원 인 | • 시공미흡, 공용 중 노후화 등 |

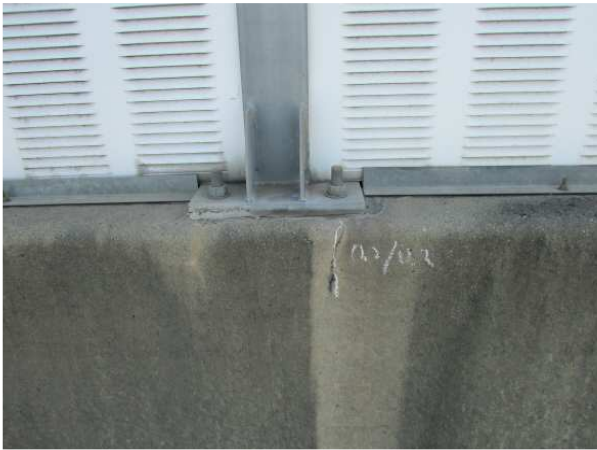
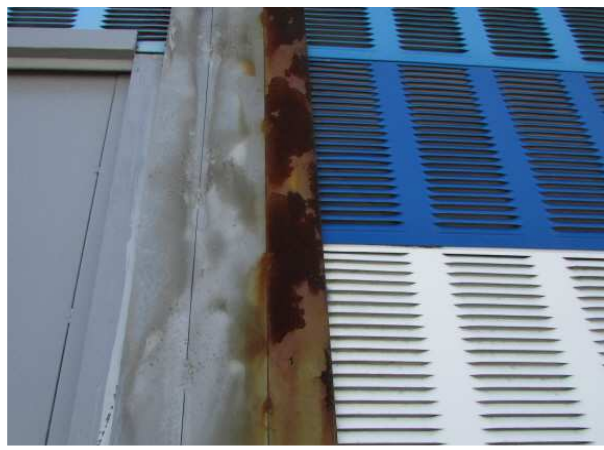
| 손상현황 | • S2 균열(0.3mm미만) | 손상현황 | • S3 방음벽 지주부 부식 |
| 원 인 | • 건조수축 및 거푸집 조기탈거 등 | 원 인 | • 장기공용, 습기흡착 등 |

| 조치방안 | • 표면처리 | 조치방안 | • 정비 |

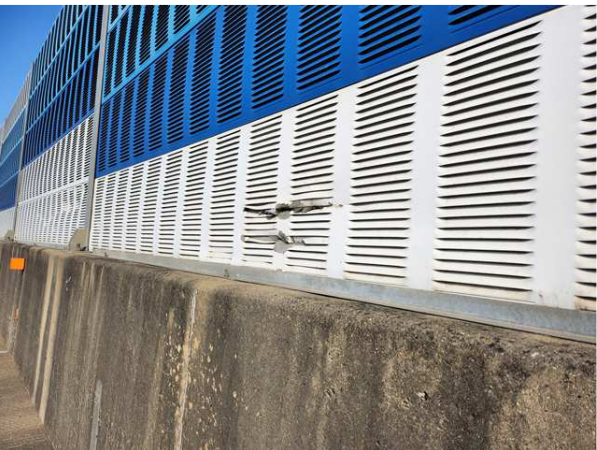
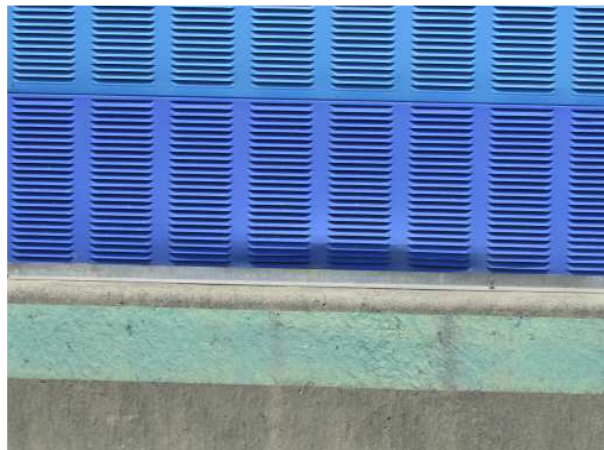
| 손상현황 | • S5 방음벽 파손(0.2m×0.4m) | 손상현황 | • S5 방음벽 변형(1.0m×0.2m) |
| 원 인 | • 공용 중 외부충격 등 | 원 인 | • 공용 중 외부충격 등 |
