## 05. 고래진2교(부산)

## 5. 고래진2교(부산)

본 시설물은 부산광역시 해운대구 송정동에 위치한 교량으로 총 연장 150.0m, 폭 12.455m로 시공되어 있다.

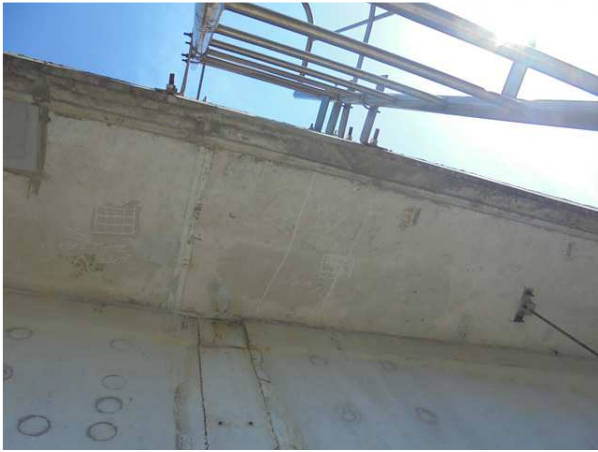
| 손상현황 | • S1 균열(0.3mm미만) | 손상현황 | • S2 균열(0.3mm미만) |
| 원 인 | • 건조수축 및 온도변화 등 | 원 인 | • 건조수축 및 온도변화 등 |

| 조치방안 | • 표면처리 | 조치방안 | • 표면처리 |

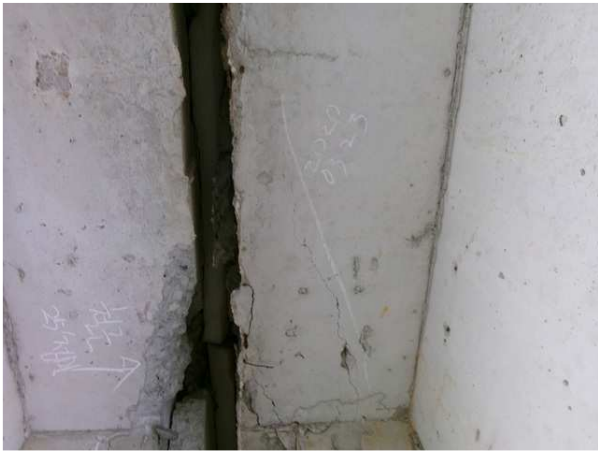
| 손상현황 | • S3 단부 균열(0.3mm이상) | 손상현황 | • S3 파손 및 철근노출(0.1m×0.1m) |
| 원 인 | • 건조수축 및 온도변화 등 | 원 인 | • 시공미흡, 외부충격 등 |

| 조치방안 | • 주입보수 | 조치방안 | • 단면보수 |

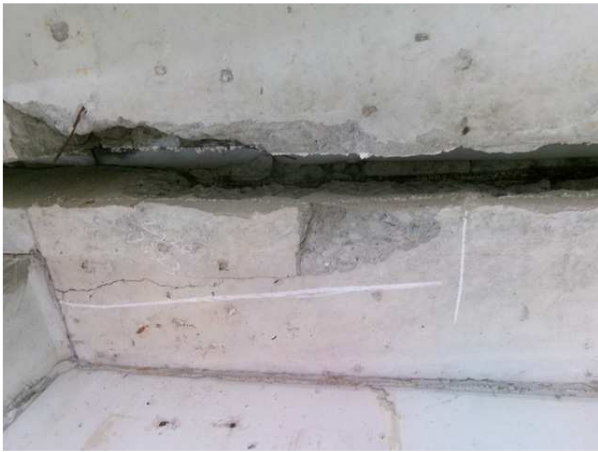
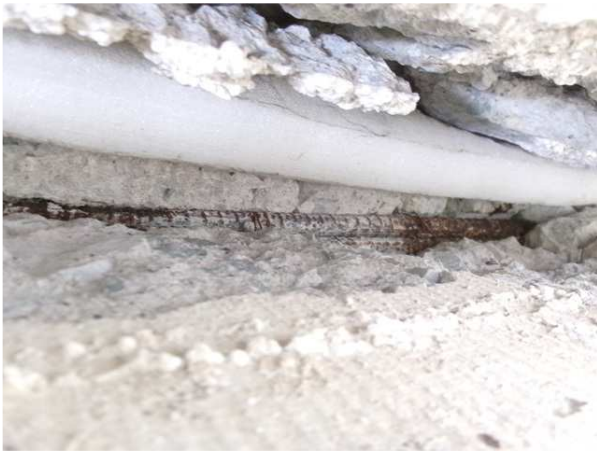
| 손상현황 | • S4 파손 및 철근노출(0.1m×0.1m) | 손상현황 | • S4 파손 및 철근노출(0.1m×0.1m) |
| 원 인 | • 시공미흡, 외부충격 등 | 원 인 | • 시공미흡, 외부충격 등 |

- 바닥판하면에서 조사된 균열(0.3mm미만), 망상균열의 경우 건조수축 및 온도변화 등 복합적인 원인에 의한 손상으로 판단되며, 구조적인 영향을 미치는 손상은 아니나 부재의 내구성 확보 차원의 표면처리 등의 적절한 보수를 실시하는 것이 바람직할 것으로 사료된다.
- 조사된 파손 및 철근노출의 경우 신축이음 교체공사 당시의 진동 및 충격에 의한 손상으로 판단되며, 우수유입에 의한 철근부식 등의 2차 손상은 확인되지 않았으나, 내구성 및 단면을 확보하기 위한 단면보수 등의 보수가 필요하다고 판단된다.

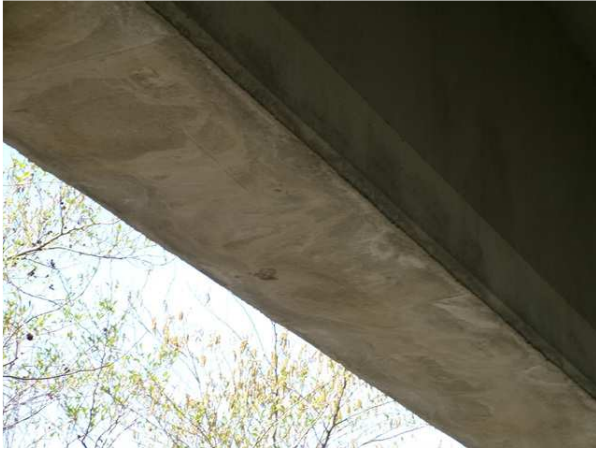
| 손상현황 | • S1-G5 파손(0.1m×0.3m) | 손상현황 | • S4-G3 들뜸(0.2m×0.1m) |
| 원 인 | • 공용 중 외부충격 등 | 원 인 | • 단부 응력집중, 차량 진동 등 |

- 거더에서 조사된 파손의 경우 거더 하면, 교량받침의 접합부에 발생하였고, 공용 중 외부충격, 접합부 시공미흡으로 발생한 손상으로 판단되며, 구조적인 안전성에 우려를 미칠만한 손상은 아니나 손상의 진전방지 및 내구성 확보차원의 적절한 보수가 필요하다.
- 조사된 들뜸의 경우 거더 단부에 발생하였으며, 시공초기 다짐미흡 및 건조수축으로 인한 균열이 바닥판과의 구속압으로 인해 진전된 것으로 판단되며, 구조적인 손상은 아니나 손상의 위치상 신축이음하부 측에 발생하여 우수유입이 우려되는바, 내구성 확보차원의 적절한 조치가 필요할 것으로 사료된다.

| 조치방안 | • 단면보수 | 조치방안 | • 단면보수 |

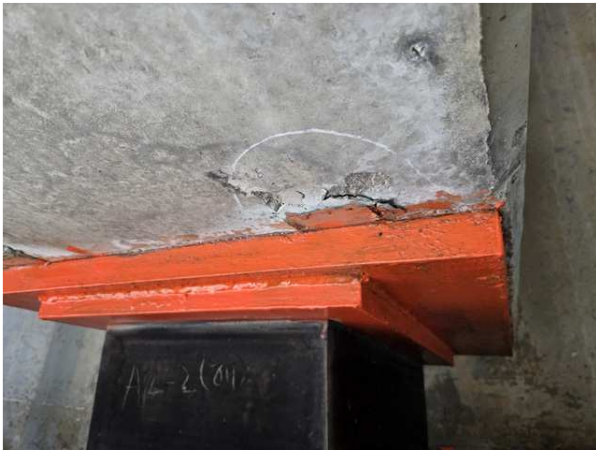
| 손상현황 | • S5-G4 파손(0.1m×0.1m) | 손상현황 | • S2 거더 외관상태 양호 |
| 원 인 | • 접합부 시공미흡 등 | 원 인 | — |

| 조치방안 | • 단면보수 | 조치방안 | — |

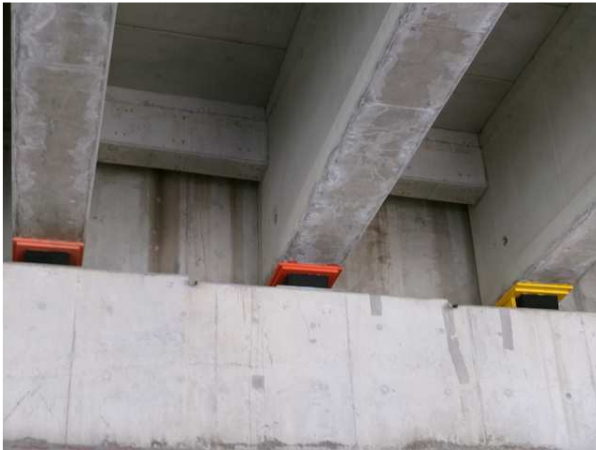
| 손상현황 | • A1 표면오염(0.5m×2.5m) | 손상현황 | • A1 법면 침하(10.0m×0.3m) |
| 원 인 | • 교면수 유입 등 | 원 인 | • 법면 시공미흡 등 |

| 조치방안 | • 표면처리 | 조치방안 | • 주의관찰 |

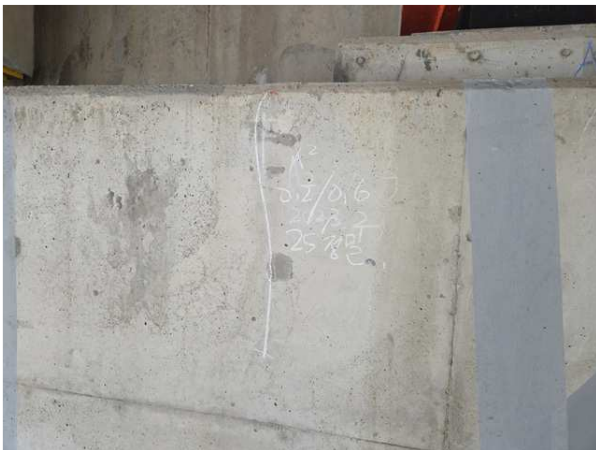
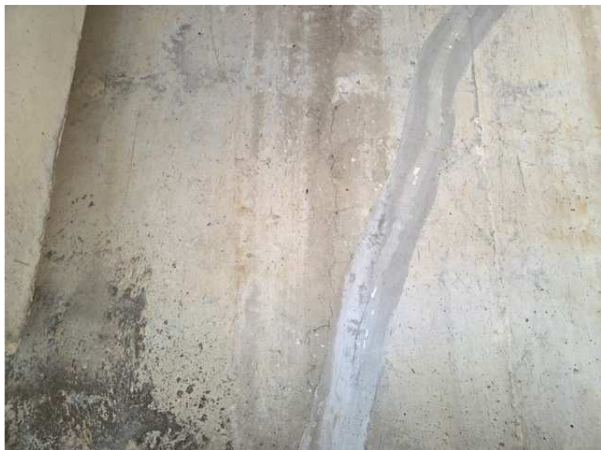
| 손상현황 | • A2 균열(0.3mm미만) | 손상현황 | • A2 균열(0.3mm미만) |
| 원 인 | • 온도변화 및 건조수축 등 | 원 인 | • 온도변화 및 건조수축 등 |

| 조치방안 | • 표면처리 | 조치방안 | • 표면처리 |

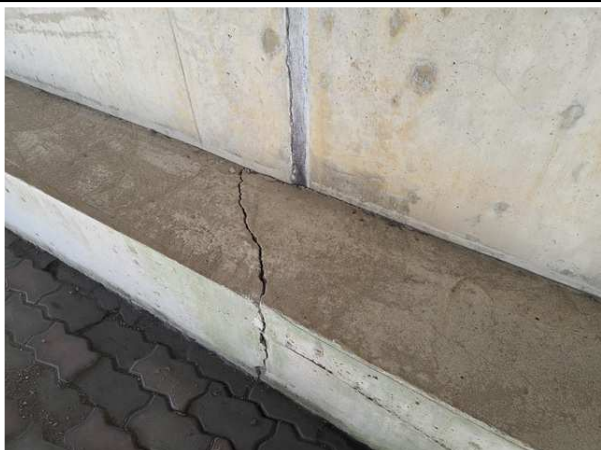
| 손상현황 | • A2 균열(0.3mm이상) 보수상태 현황 | 손상현황 | • A2 법면 이격(L=1.0m) |
| 원 인 | — | 원 인 | • 시공미흡 등 |

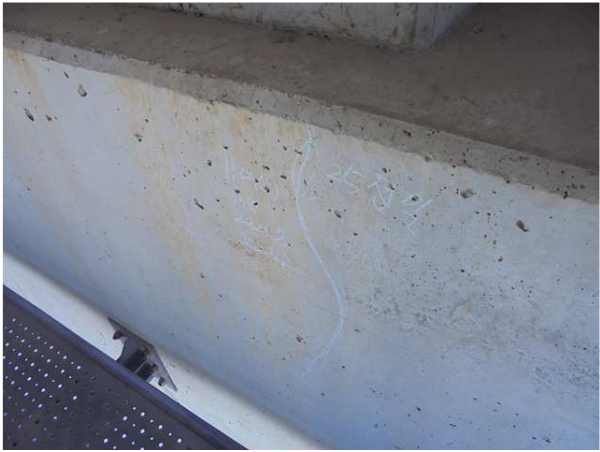
| 손상현황 | • P1 코핑부 균열(0.3mm미만) | 손상현황 | • P1 코핑부 망상균열(0.5m×1.2m) |
| 원 인 | • 건조수축, 온도변화 등 | 원 인 | • 건조수축, 거푸집 조기탈거 등 |

| 조치방안 | • 표면처리 | 조치방안 | • 표면처리 |

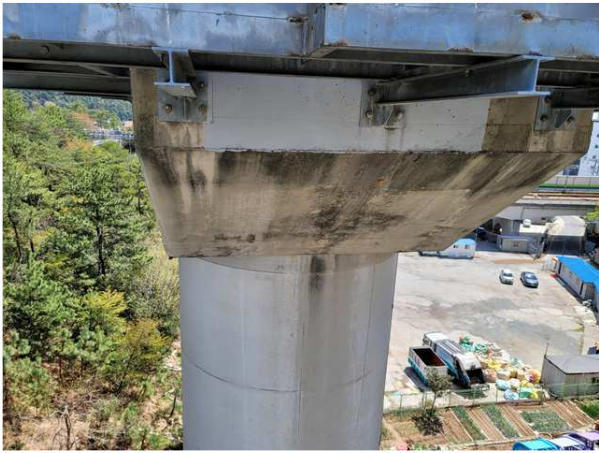
| 손상현황 | • P3 코핑부 균열 보수 실시 | 손상현황 | • P3 코핑부 표면오염(2.5m×2.0m) |
| 원 인 | — | 원 인 | • 외부 우수유입 등 |

| 조치방안 | — | 조치방안 | • 표면처리 |

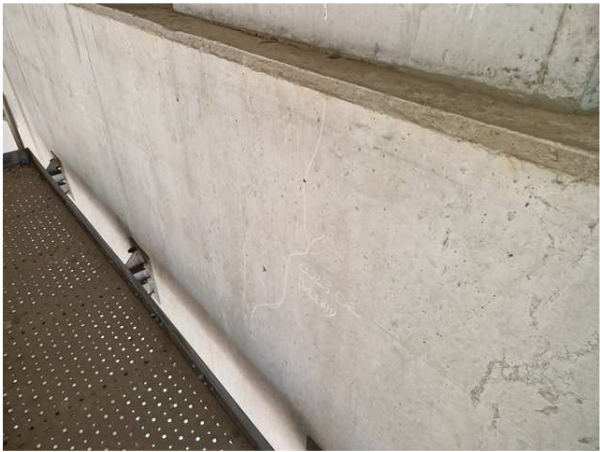
| 손상현황 | • P4 코핑부 균열(0.3mm미만) | 손상현황 | • P2 교량 하부점용 |
| 원 인 | • 건조수축, 온도변화 등 | 원 인 | • 불법 점용 등 |

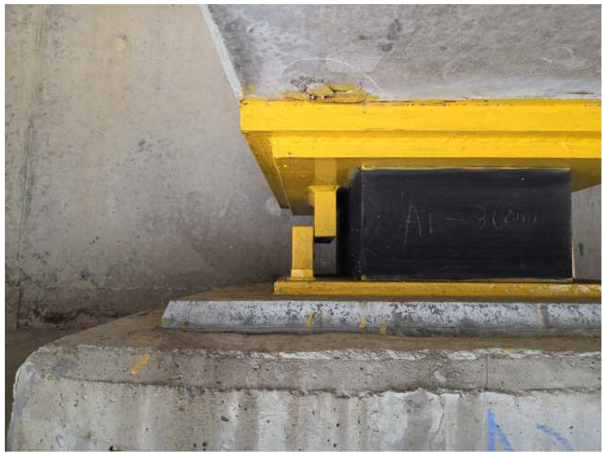
| 손상현황 | • A2-SH1 스토퍼 밀착 | 손상현황 | • A1-SH5 Plate부식 보수현황 |
| 원 인 | • 시공오류, 받침 신축거동 등 | 원 인 | • - |

| 조치방안 | • 주의관찰 | 조치방안 | • - |

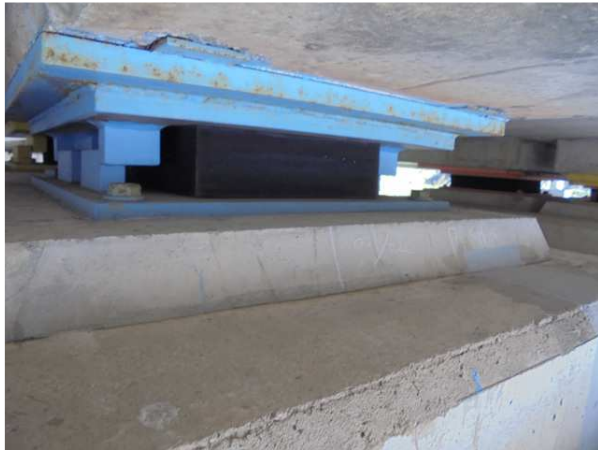
| 손상현황 | • P1-SH8 무수축물탈 균열(0.3mm미만) | 손상현황 | • P2-SH1 재료분리(0.3m×0.1m) |
| 원 인 | • 건조수축, 온도변화 등 | 원 인 | • 시공미흡 등 |

| 조치방안 | • 표면처리 | 조치방안 | • 단면보수 |

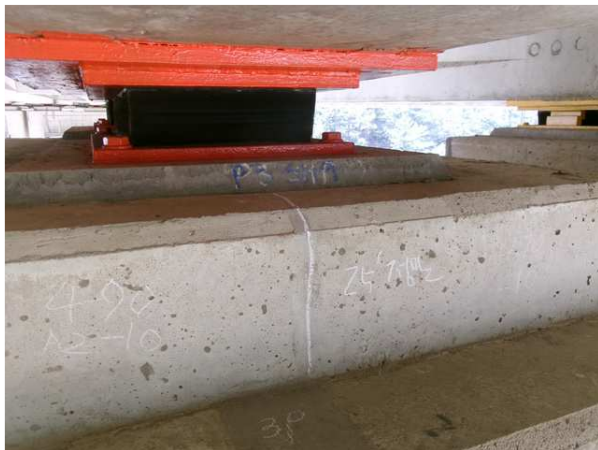
| 손상현황 | • P3-SH9 받침콘크리트 균열(0.3mm미만) | 손상현황 | • P4-SH2 Plate부식 |
| 원 인 | • 건조수축, 온도변화 등 | 원 인 | • 도장미흡부 습기흡착 등 |

| 조치방안 | • 표면처리 | 조치방안 | • 도장보수 |

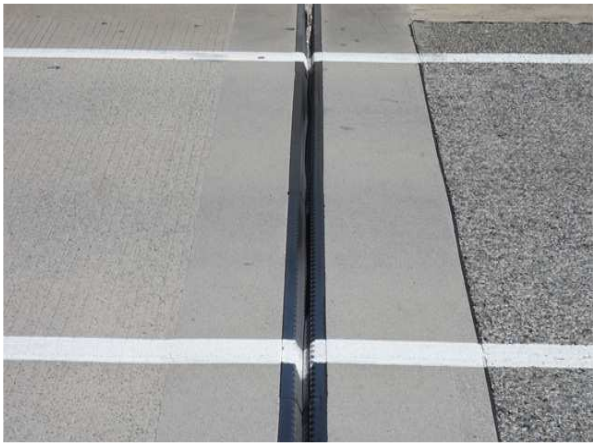
| 손상현황 | • A1 본체 고무재 파손(L=5.0m) | 손상현황 | • A1 후타재 균열(0.3mm미만) |
| 원 인 | • 차량 반복통행, 장기공용 등 | 원 인 | • 다짐불량, 차량 반복통행, 장기공용 등 |

| 조치방안 | • 신축이음 교체 | 조치방안 | • 주의관찰 |

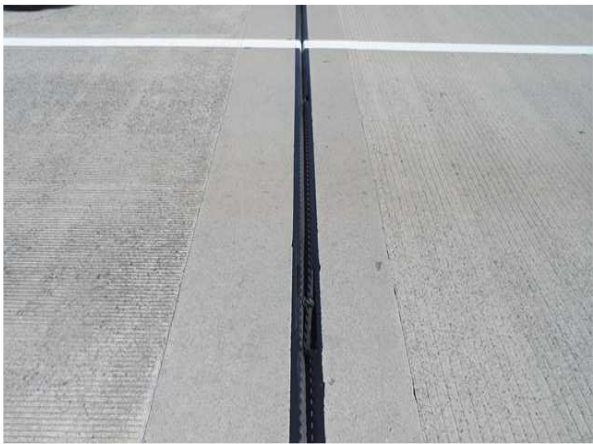
| 손상현황 | • A2 본체 고무재 파손(L=5.0m) | 손상현황 | • A2 후타재 파손(1.0m×0.1m) |
| 원 인 | • 차량 반복통행, 장기공용 등 | 원 인 | • 다짐불량, 차량 통행 등 |

| 조치방안 | • 신축이음 교체 | 조치방안 | • 단면보수 |

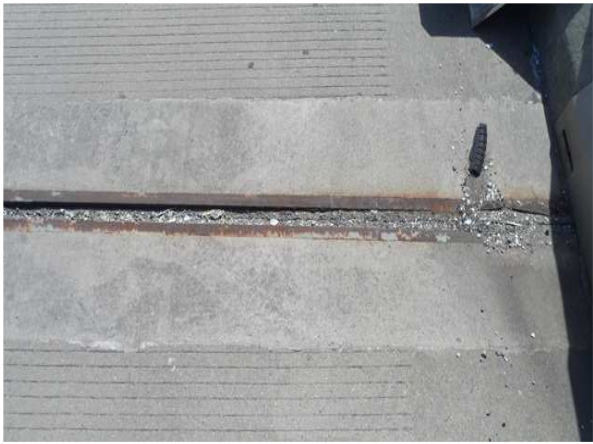
| 손상현황 | • P3 신축이음 본체부식 및 토사퇴적 | 손상현황 | • P3 후타재 균열(0.3mm미만) |
| 원 인 | • 본체 장기공용, 비산물 퇴적 | 원 인 | • 다짐불량, 차량 반복통행, 장기공용 등 |

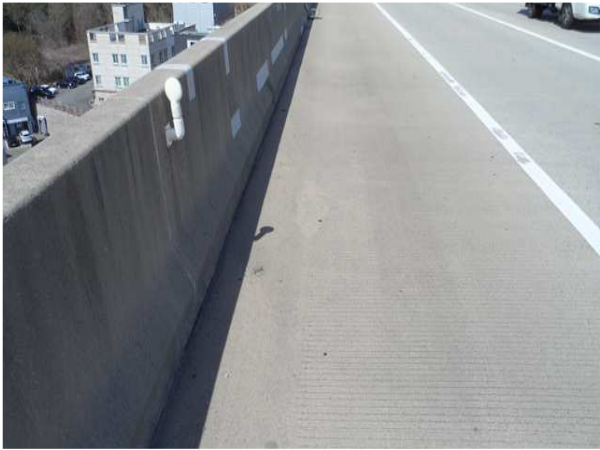
| 손상현황 | • S1 망상균열(3.0m×7.0m) | 손상현황 | • S2 포장균열(L=1.0m) |
| 원 인 | • 반복통행에 의한 윤하중, 동결방지재 살포 등 | 원 인 | • 반복통행에 의한 윤하중, 동결방지재 살포 등 |

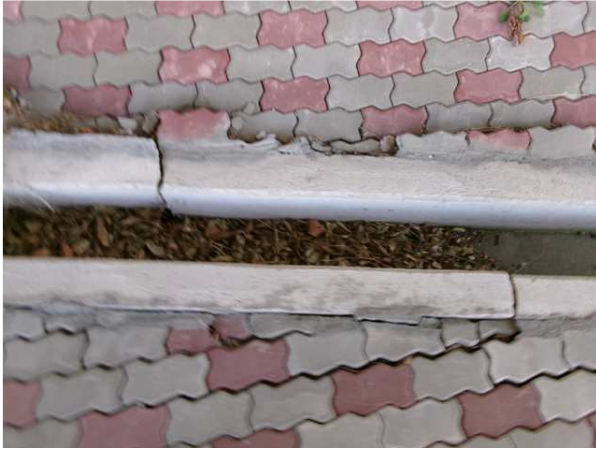
| 손상현황 | • S2 법면 배수로 파손(1.0m×2.0m) | 손상현황 | • S1 배수관 설치상태 현황 |
| 원 인 | • 시공미흡 등 | 원 인 | — |

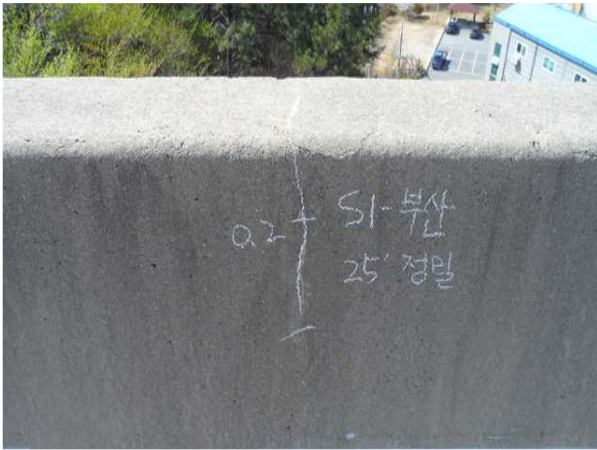
| 손상현황 | • S1 균열(0.3mm미만) | 손상현황 | • S3 균열부 백태 |
| 원 인 | • 건조수축 및 온도변화 등 | 원 인 | • 장기공용, 습기흡착 등 |
