## 06. 고래진2교(울산)

## 6. 고래진2교(울산)

본 시설물은 부산광역시 해운대구 송정동에 위치한 교량으로 총 연장 150.0m, 폭 12.455m로 시공되어있다.

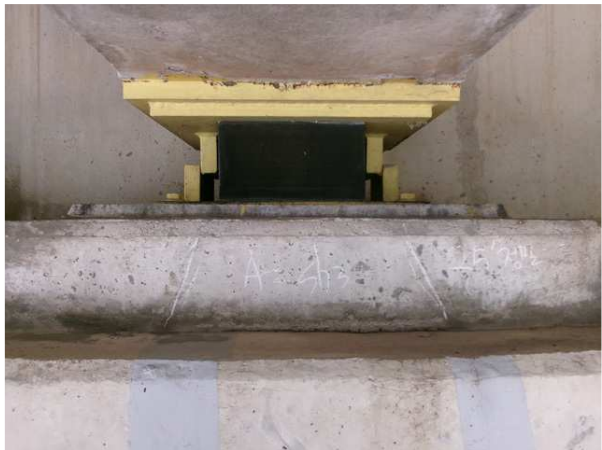
| 손상현황 | • A2-SH3 받침콘크리트 균열(0.3mm미만) | 손상현황 | • A2-SH3 Plate부식 |
| 원 인 | • 건조수축, 온도변화 등 | 원 인 | • 도장미흡부 습기흡착 등 |

| 조치방안 | • 표면처리 | 조치방안 | • 도장보수 |

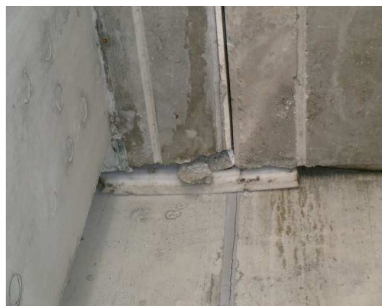
① 바닥판하면 S1 파손 - 진전  
여부확인

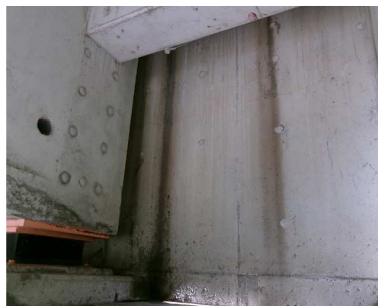
③ 교대 A2 균열  
- 진전 여부확인
