## 07. 남창천교(부산)

## 7. 남창천교(부산)

본 시설물은 울산광역시 울주군 온양읍에 위치한 교량으로 총 연장 210.0m, 폭 15.75m로 시공되어 있다.

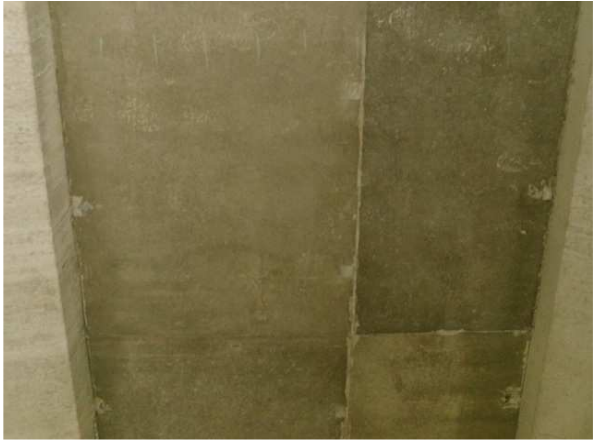
| 손상현황 | • S1 균열(0.3mm미만) | 손상현황 | • S1 망상균열(2.0m×1.5m) |
| 원 인 | • 건조수축 및 거푸집 조기탈거 등 | 원 인 | • 건조수축 및 거푸집 조기탈거 등 |

| 조치방안 | • 표면처리 | 조치방안 | • 표면처리 |

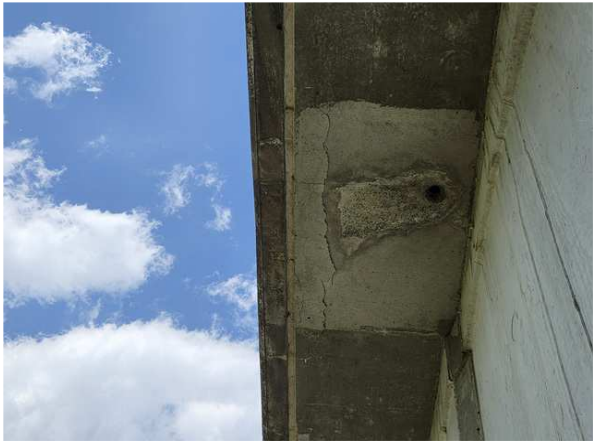
| 손상현황 | • S1 층분리(0.2m×1.0m) | 손상현황 | • S1 파손 및 철근노출(0.2m×0.5m) |
| 원 인 | • 다짐미흡부 우수유입 등 | 원 인 | • 철근부식(팽창압), 수분침투 등 |

| 조치방안 | • 단면보수 | 조치방안 | • 단면보수(방청) |

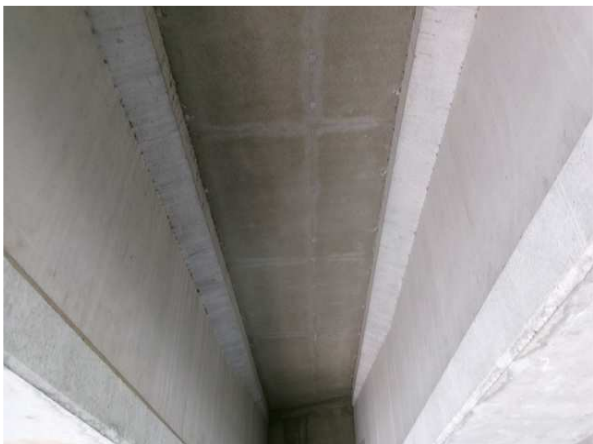
| 손상현황 | • S2 망상균열(15.0m×1.5m) | 손상현황 | • S2 층분리(1.5m×0.5m) |
| 원 인 | • 건조수축 및 거푸집 조기탈거 등 | 원 인 | • 다짐미흡부 우수유입 등 |

| 조치방안 | • 표면처리 | 조치방안 | • 단면보수 |

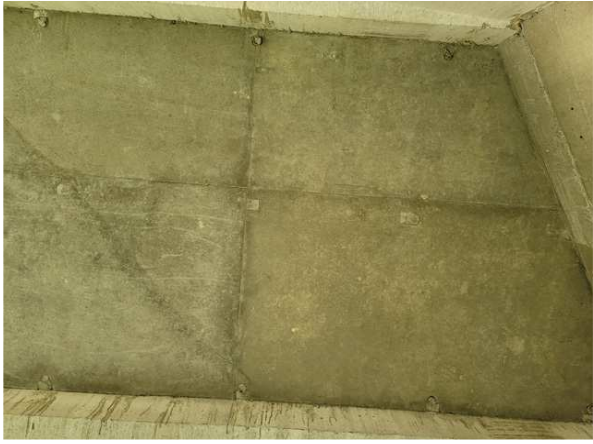
| 손상현황 | • S3 균열(0.3mm미만) | 손상현황 | • S3 백태(0.1m×0.2m) |
| 원 인 | • 건조수축 및 거푸집 조기탈거 등 | 원 인 | • 외기영향, 수분 침투 등 |

| 조치방안 | • 표면처리 | 조치방안 | • 표면처리 |

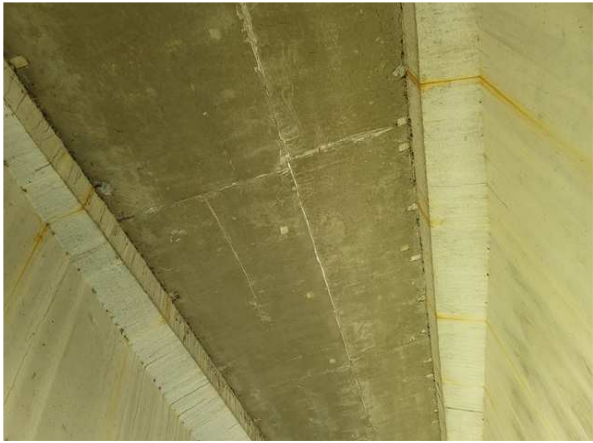
| 손상현황 | • S4 균열(0.3mm미만) | 손상현황 | • S5 층분리(0.5m×0.5m) |
| 원 인 | • 건조수축 및 거푸집 조기탈거 등 | 원 인 | • 다짐미흡부 우수유입 등 |

| 조치방안 | • 표면처리 | 조치방안 | • 단면보수 |

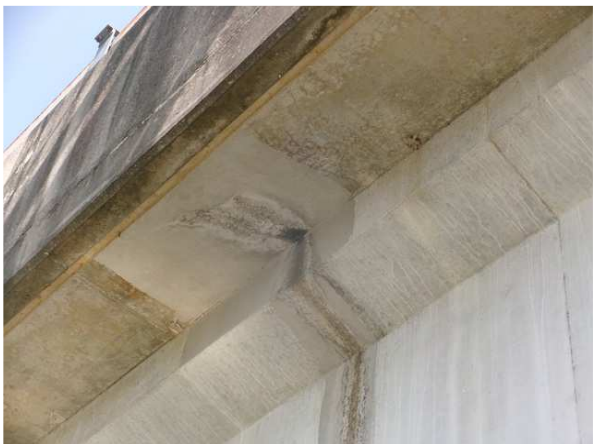
| 손상현황 | • S5 표면오염(0.2m×0.2m) | 손상현황 | • S3 물끊기흙 불량 보수 실시 |
| 원 인 | • 표면수 유입, 유공관 길이부족 등 | 원 인 | — |

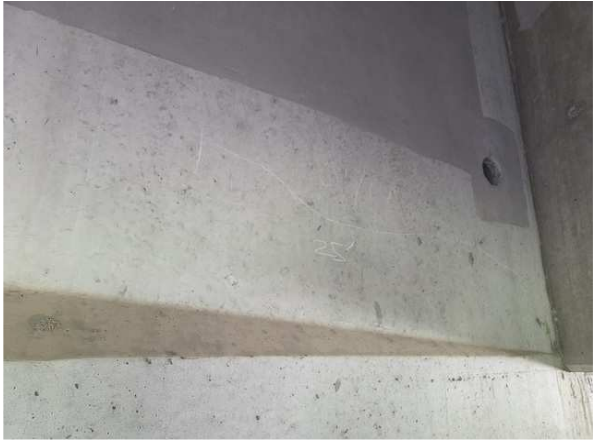
| 손상현황 | • S1 균열(0.3mm미만) | 손상현황 | • S1-G1 표면오염(0.2m×2.0m) |
| 원 인 | • 건조수축 및 온도변화 등 | 원 인 | • 우수유입 등 |

| 조치방안 | • 표면처리 | 조치방안 | • 주의관찰 |

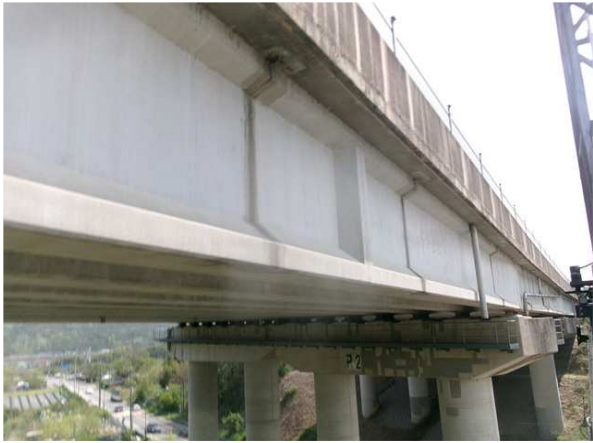
| 손상현황 | • S3-G7 표면오염(0.2m×2.0m) | 손상현황 | • S4-G5 층분리(0.1m×0.2m) |
| 원 인 | • 우수유입 등 | 원 인 | • 시공미흡 등 |

| 조치방안 | • 주의관찰 | 조치방안 | • 단면보수 |

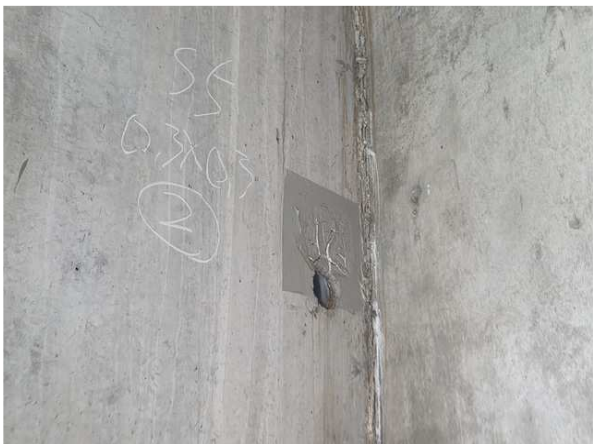
| 손상현황 | • S5-G7 보수미흡(0.2m×0.2m) | 손상현황 | • S6-G1 균열 보수실시 |
| 원 인 | • 보수미흡 등 | 원 인 | - |

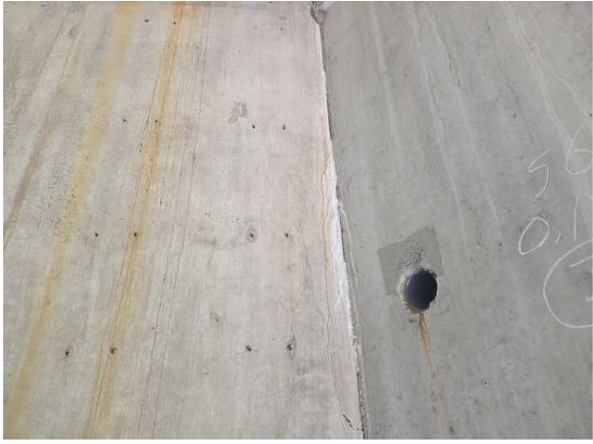
| 손상현황 | • S1 기보수부 상태양호 | 손상현황 | • S6 백태(0.1m×0.5m) |
| 원 인 | — | 원 인 | • 이음부 수분침투, 외기영향 등 |

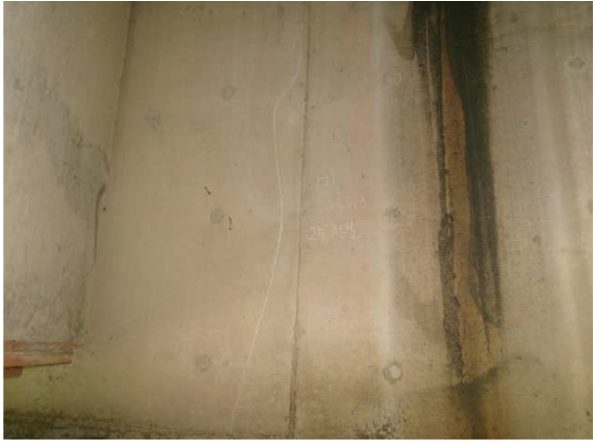
| 손상현황 | • A1 균열(0.3mm미만) | 손상현황 | • A1 표면오염 (0.5m×1.0m) |
| 원 인 | • 온도변화 및 건조수축 등 | 원 인 | • 우수유입 등 |

| 조치방안 | • 표면처리 | 조치방안 | • 표면처리 |

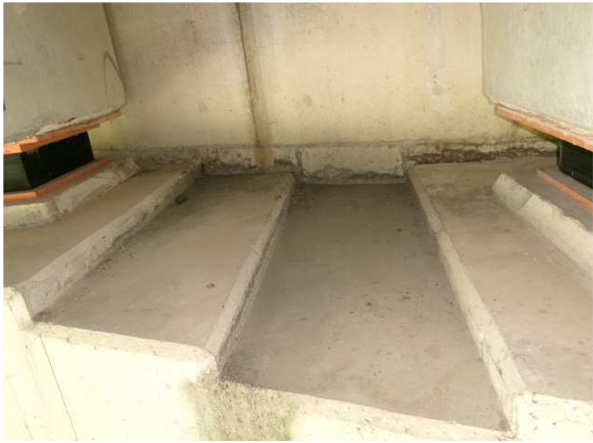
| 손상현황 | • A1 체수흔적 (1.0m×1.0m) | 손상현황 | • A1 백태 (0.5m×1.0m) |
| 원 인 | • 우수유입 등 | 원 인 | • 이음부 수분침투, 외기영향 등 |

| 조치방안 | • 주의관찰 | 조치방안 | • 표면처리 |

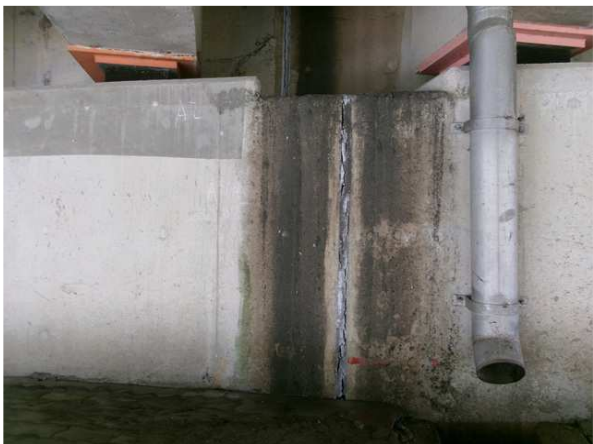
| 손상현황 | • A2 표면오염 (1.0m×2.0m) | 손상현황 | • A2 법면 세굴 (1.0m×2.0m×0.2m) |
| 원 인 | • 우수유입 등 | 원 인 | • 배수로 손상부 우수유입 등 |

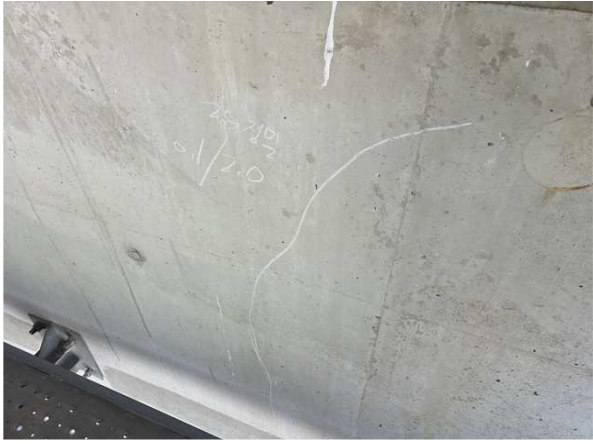
| 손상현황 | • P1 코핑부 균열(0.3mm미만) | 손상현황 | • P1 코핑부 표면오염(2.0m×3.0m) |
| 원 인 | • 건조수축, 온도변화 등 | 원 인 | • 외부 우수유입 등 |

| 조치방안 | • 표면처리 | 조치방안 | • 표면처리 |

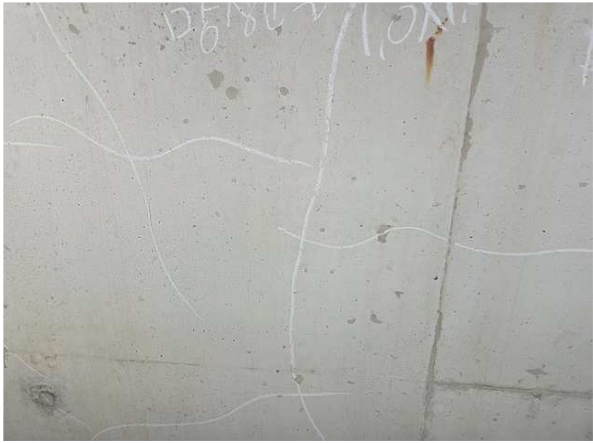
| 손상현황 | • P1 코핑부 망상균열(1.0m×1.0m) | 손상현황 | • P2 코핑부 균열(0.3mm미만) |
| 원 인 | • 건조수축, 거푸집 조기탈거 등 | 원 인 | • 건조수축, 온도변화 등 |

| 조치방안 | • 표면처리 | 조치방안 | • 표면처리 |

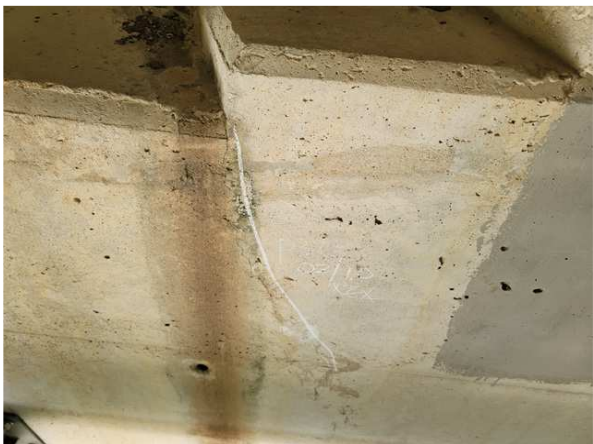
| 손상현황 | • P3 코핑부 균열(0.3mm미만) | 손상현황 | • P3 코핑부 파손(0.2m×0.3m) |
| 원 인 | • 건조수축, 온도변화 등 | 원 인 | • 공용 중 외부충격 등 |

| 조치방안 | • 표면처리 | 조치방안 | • 단면보수 |

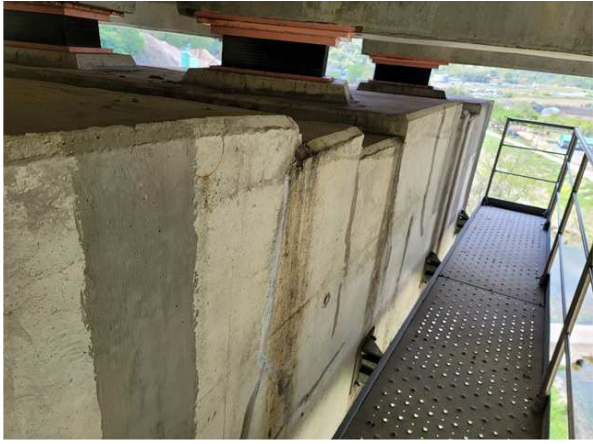
| 손상현황 | • P3 코핑부 표면오염(2.0m×3.0m) | 손상현황 | • P4 코핑부 균열(0.3mm미만) |
| 원 인 | • 외부 우수유입 등 | 원 인 | • 건조수축, 온도변화 등 |

| 조치방안 | • 표면처리 | 조치방안 | • 표면처리 |

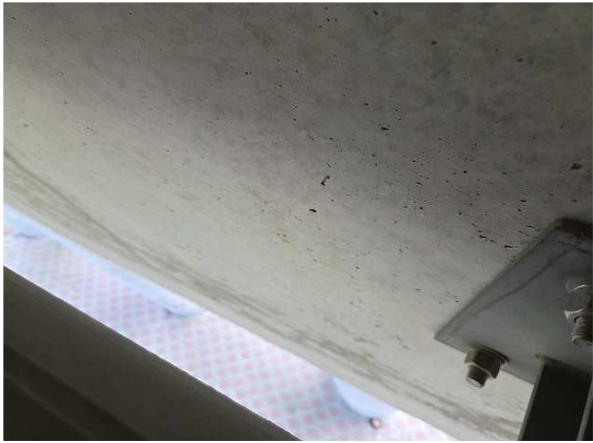
| 손상현황 | • P5 코핑부 균열(0.3mm미만) | 손상현황 | • P5 코핑부 망상균열(2.5m×3.0m) |
| 원 인 | • 건조수축, 온도변화 등 | 원 인 | • 건조수축, 거푸집 조기탈거 등 |

| 조치방안 | • 표면처리 | 조치방안 | • 표면처리 |

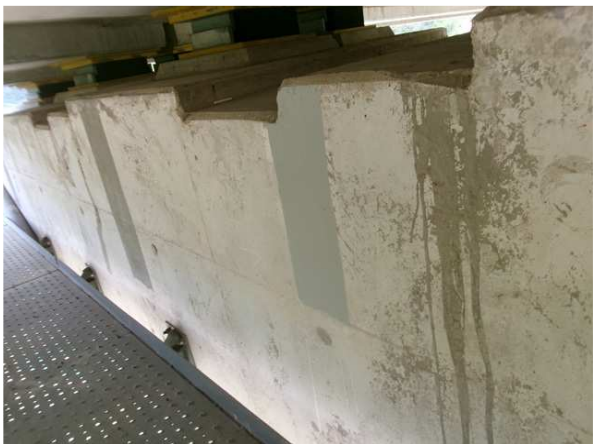
| 손상현황 | • P2 코핑부 균열 보수 실시 | 손상현황 | • P5 기둥부 망상균열 보수 실시 |

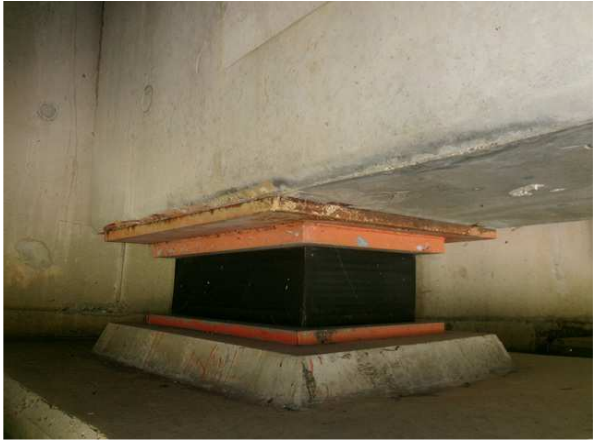
| 손상현황 | • A1-SH3 Plate부식 | 손상현황 | • A1-SH3 탄성패드 밀립 |
| 원 인 | • 도장미흡부 습기흡착 등 | 원 인 | • 시공오류 및 마찰력부족 등 |

| 조치방안 | • 도장보수 | 조치방안 | • 주의관찰 |

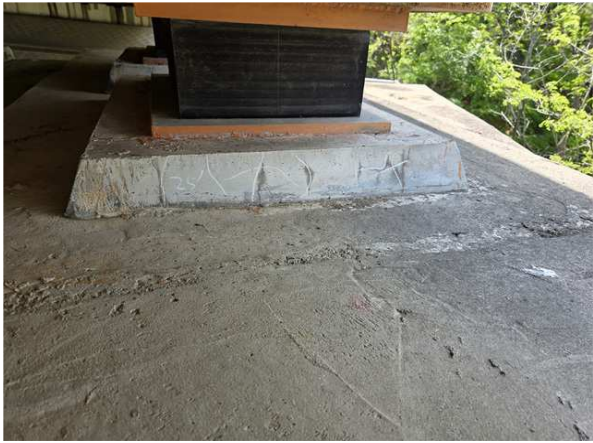
| 손상현황 | • P1-SH7 몰탈 망상균열(0.3mm미만) | 손상현황 | • P3-SH7 탄성패드 밀립 |
| 원 인 | • 건조수축, 거푸집 조기탈거 등 | 원 인 | • 시공오류 및 마찰력부족 등 |

| 조치방안 | • 표면처리 | 조치방안 | • 주의관찰 |

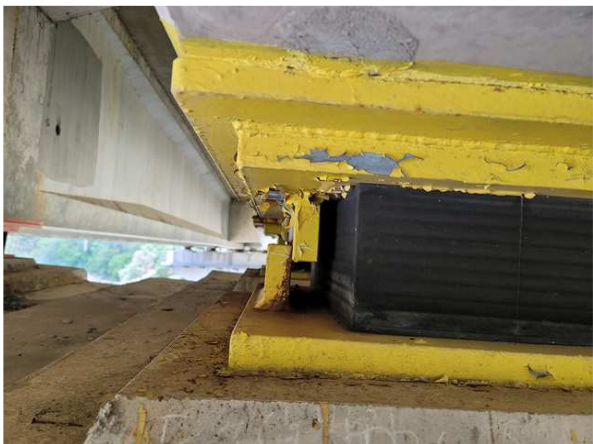
| 손상현황 | • P3-SH4(A1) 스토퍼 밀착 | 손상현황 | • P5-SH1 몰탈 박락(0.1m×0.1m) |
| 원 인 | • 시공오류 등 | 원 인 | • 건조수축, 시공미흡 등 |

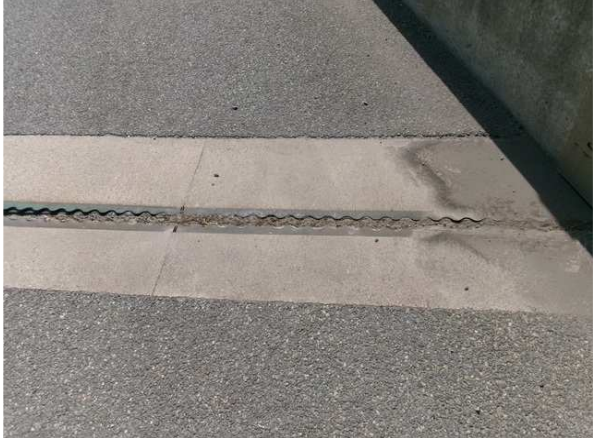
| 손상현황 | • A1 유간 토사퇴적(L=2.0m) | 손상현황 | • A1 고무재 이격(L=9.0m) |
| 원 인 | • 비산먼지 퇴적, 장기공용 등 | 원 인 | • 장기공용에 따른 노후화 등 |

| 조치방안 | • 정비 | 조치방안 | • 주의관찰 |

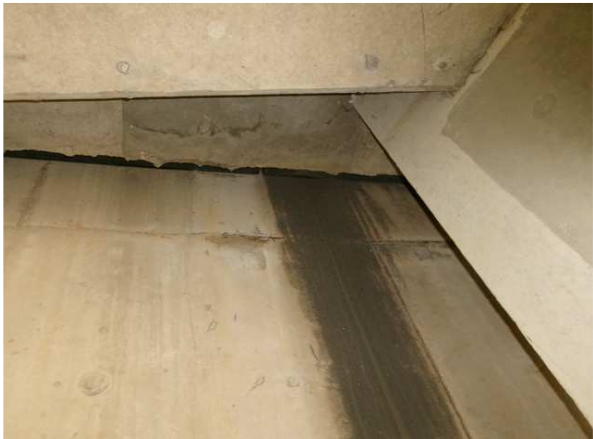
| 손상현황 | • A1 하부 누수(L=9.0m) | 손상현황 | • A2 고무재 파손(L=9.0m) |
| 원 인 | • 교량 표면수 유입 등 | 원 인 | • 공용기간 증가, 차량의 반복통행 진동 등 |

| 조치방안 | • 주의관찰 | 조치방안 | • 정비 |

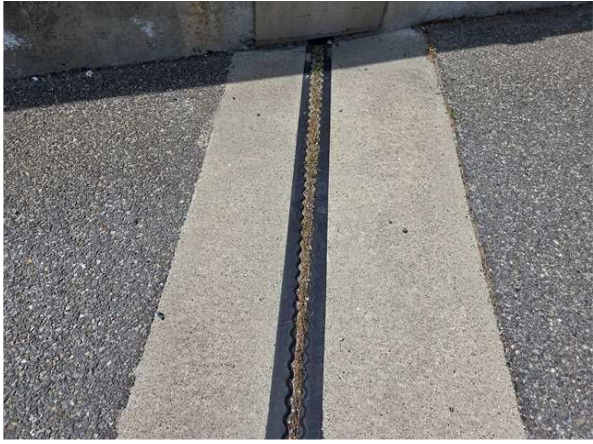
| 손상현황 | • A2 유간 토사퇴적(L=1.5m) | 손상현황 | • A2 후타재 균열(0.3mm미만) |
| 원 인 | • 비산먼지 퇴적, 장기공용 등 | 원 인 | • 다짐불량, 차량 반복통행, 장기공용 등 |

| 조치방안 | • 정비 | 조치방안 | • 주의관찰 |

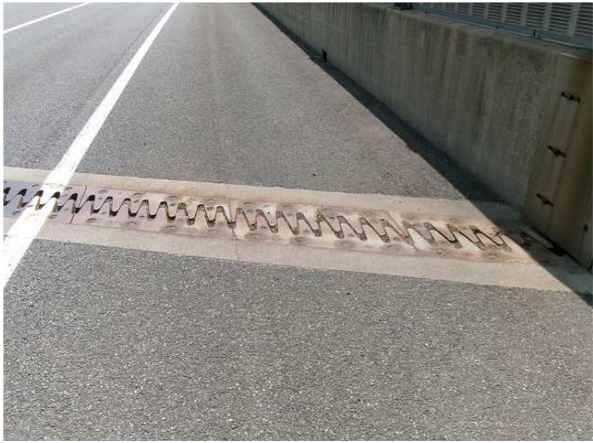
| 손상현황 | • P3 본체 부식(L=3.0m) | 손상현황 | • P3 차수판 볼트탈락 |
| 원 인 | • 공용기간 증가, 차량의 반복통행 등 | 원 인 | • 공용기간 증가, 차량의 반복통행 진동 등 |

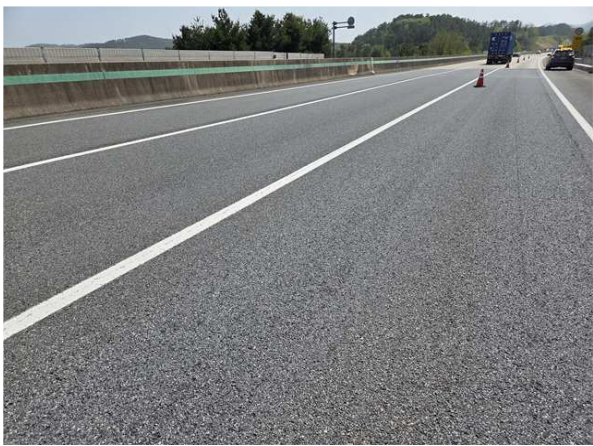
| 손상현황 | • S1 시공이음부 균열(L=35.0m) | 손상현황 | • S3 시공이음부 균열(L=35.0m) |
| 원 인 | • 시공미흡 등 | 원 인 | • 시공미흡 등 |

| 조치방안 | • 아스콘 실링 | 조치방안 | • 아스콘 실링 |

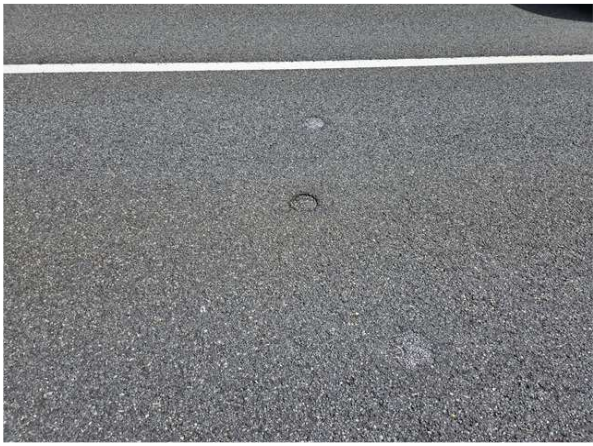
| 손상현황 | • S4 포장 보수불량(0.2m×0.2m) | 손상현황 | • S4 시공이음부 균열(L=35.0m) |
| 원 인 | • 보수미흡 등 | 원 인 | • 시공미흡 등 |

| 조치방안 | • 아스콘 패칭 | 조치방안 | • 아스콘 실링 |

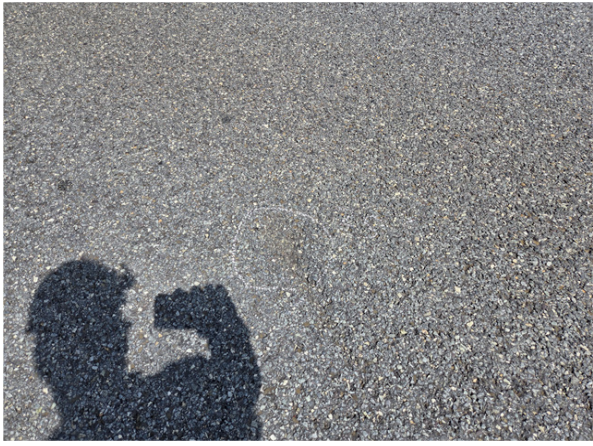
| 손상현황 | • S5 포장패임(0.2m×0.7m) | 손상현황 | • S6 시공이음부 균열(L=35.0m) |
| 원 인 | • 외부충격, 장기공용 등 | 원 인 | • 시공미흡 등 |

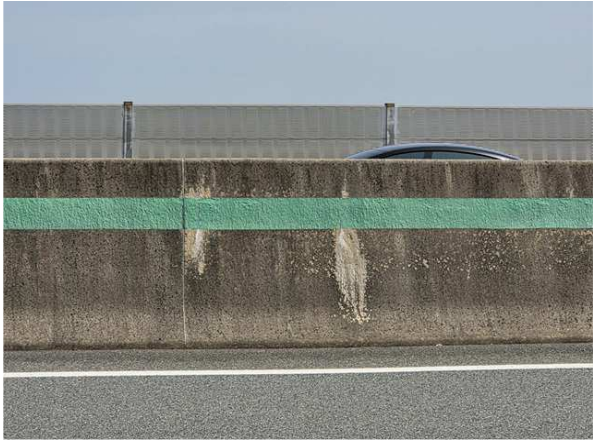
| 손상현황 | • S1 중분대 균열(0.3mm미만) | 손상현황 | • S2 방호벽 균열(0.3mm미만) |
| 원 인 | • 건조수축 및 온도변화 등 | 원 인 | • 건조수축 및 온도변화 등 |

| 조치방안 | • 표면처리 | 조치방안 | • 표면처리 |

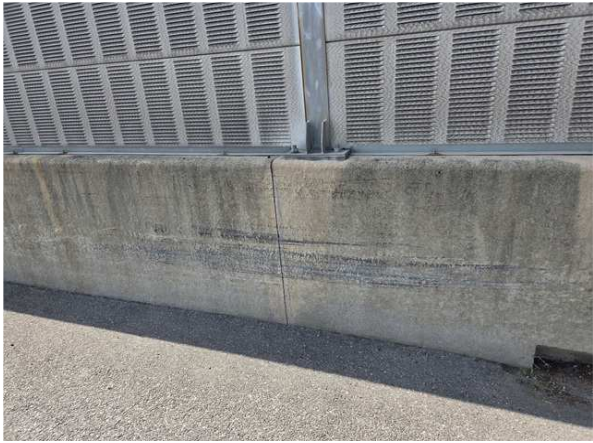
| 손상현황 | • S2 굽힘(0.5m×3.0m) | 손상현황 | • S3 백태(0.2m×1.0m) |
| 원 인 | • 공용 중 외부충격 등 | 원 인 | • 손상부 우수유입, 습기흡착 등 |

| 조치방안 | • 단면보수 | 조치방안 | • 표면처리 |

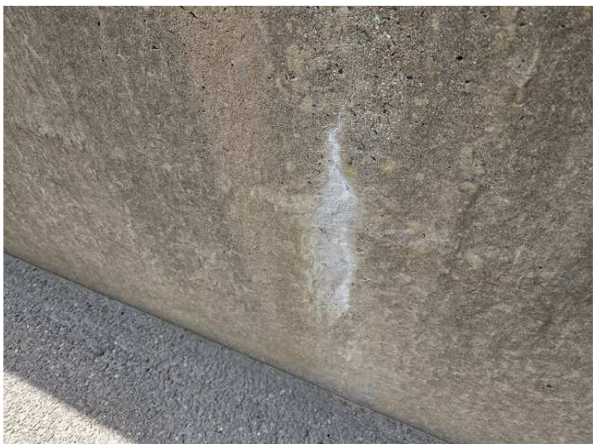
| 손상현황 | • S5 백태(0.2m×0.5m) | 손상현황 | • S6 방호벽 균열(0.3mm미만) |
| 원 인 | • 손상부 우수유입, 습기흡착 등 | 원 인 | • 건조수축 및 온도변화 등 |

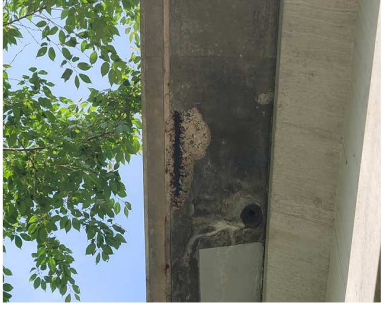
| ① 바닥판하면 S1 박락 및 철근노출<br>- 진전 여부확인 | ② 바닥판하면 S4 층분리 - 진전<br>여부확인 | ③ 교량받침 P3 탄성패드 밀림<br>- 진전 여부확인 |
