## 08. 남창천교(울산)

## 8. 남창천교(울산)

본 시설물은 울산광역시 울주군 온양읍에 위치한 교량으로 총 연장 210.0m, 폭 15.75m로 시공되어 있다.

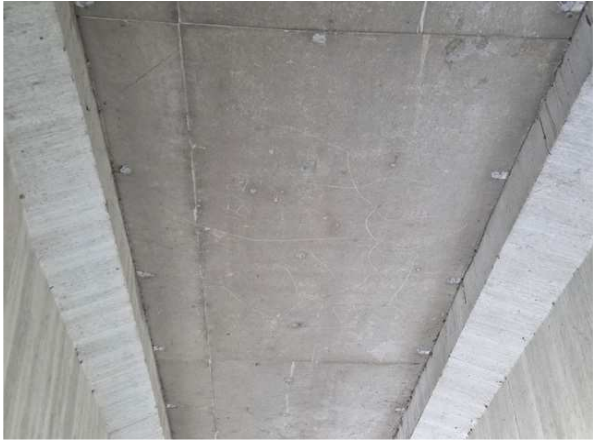
| 손상현황 | • S1 망상균열(2.0m×1.5m) | 손상현황 | • S1 백태(0.2m×1.0m) |
| 원 인 | • 건조수축 및 거푸집 조기탈거 등 | 원 인 | • 외기영향, 수분 침투 등 |

| 조치방안 | • 표면처리 | 조치방안 | • 표면처리 |

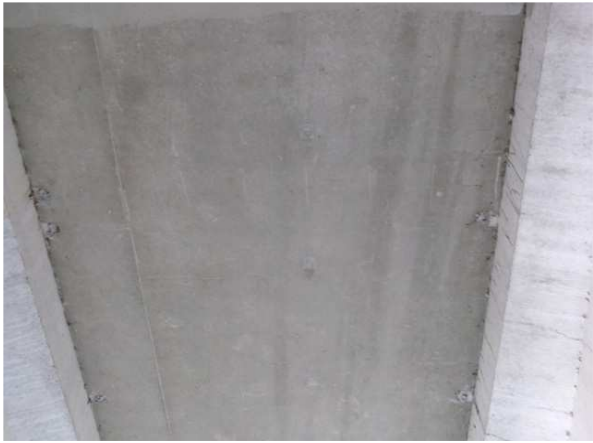
| 손상현황 | • S2 망상균열(15.0m×1.5m) | 손상현황 | • S3 균열(0.3mm미만) |
| 원 인 | • 건조수축 및 거푸집 조기탈거 등 | 원 인 | • 건조수축 및 온도변화 등 |

| 조치방안 | • 표면처리 | 조치방안 | • 표면처리 |

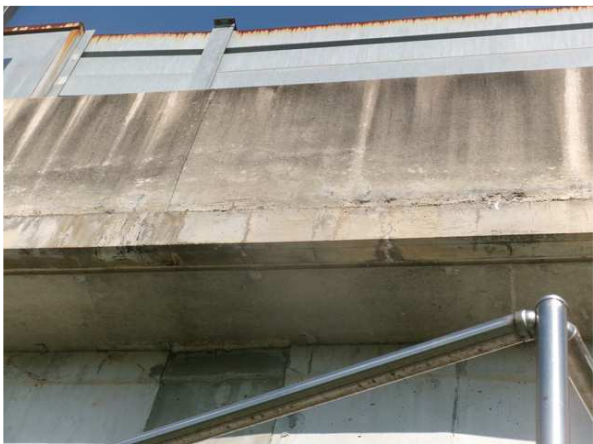
| 손상현황 | • S3 균열부 백태 | 손상현황 | • S3 망상균열(6.0m×1.0m) |
| 원 인 | • 외기영향, 수분 침투 등 | 원 인 | • 건조수축 및 거푸집 조기탈거 등 |

| 조치방안 | • 표면처리 | 조치방안 | • 표면처리 |

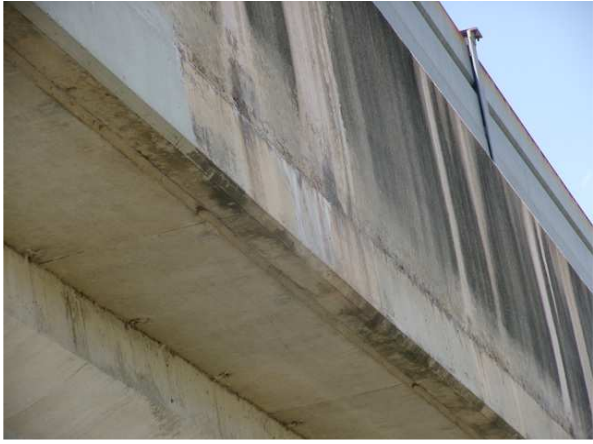
| 손상현황 | • S3 백태(0.5m×0.6m) | 손상현황 | • S3 파손(0.2m×0.2m) |
| 원 인 | • 외기영향, 수분 침투 등 | 원 인 | • 공용 중 외부충격 등 |

| 조치방안 | • 표면처리 | 조치방안 | • 단면보수 |

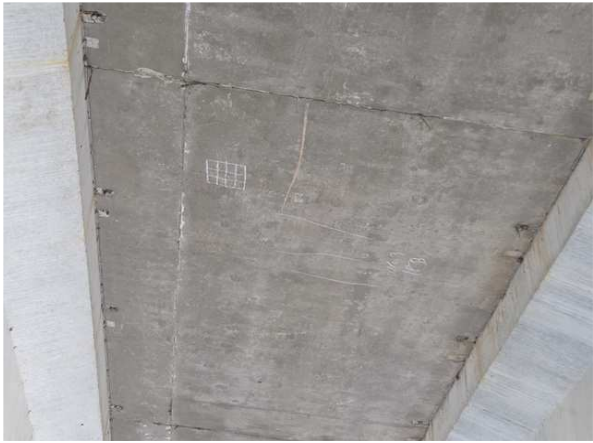
| 손상현황 | • S5 균열(0.3mm미만) | 손상현황 | • S5 망상균열(6.0m×1.0m) |
| 원 인 | • 건조수축 및 온도변화 등 | 원 인 | • 건조수축 및 거푸집 조기탈거 등 |

| 조치방안 | • 표면처리 | 조치방안 | • 표면처리 |

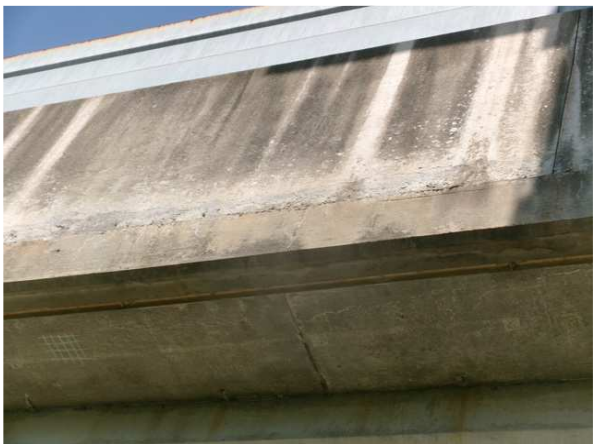
| 손상현황 | • S6 균열(0.3mm미만) | 손상현황 | • S6 백태(0.5m×6.0m) |
| 원 인 | • 건조수축 및 온도변화 등 | 원 인 | • 외기영향, 수분 침투 등 |

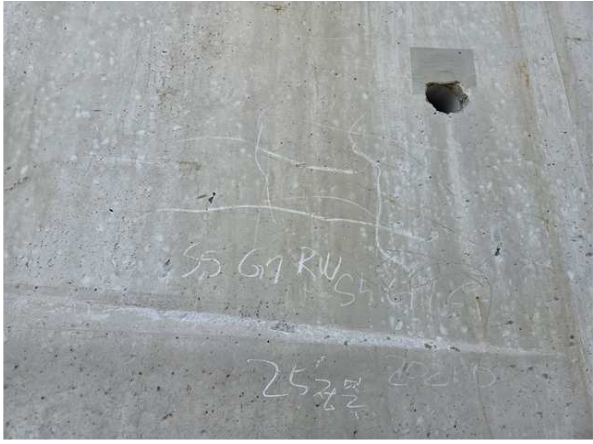
| 손상현황 | • S5-G7 망상균열(0.5m×4.5m) | 손상현황 | • S1 거더 외관상태 양호 |
| 원 인 | • 건조수축 및 거푸집 조기탈형 등 | 원 인 | — |

- 거더에서 조사된 망상균열의 경우 건조수축 및 온도변화, 거푸집 조기탈거 등에 의한 손상으로 판단되며, 구조적인 손상은 아니나 내구성 확보 차원의 표면처리 등 적절한 보수가 필요한 것으로 사료된다.

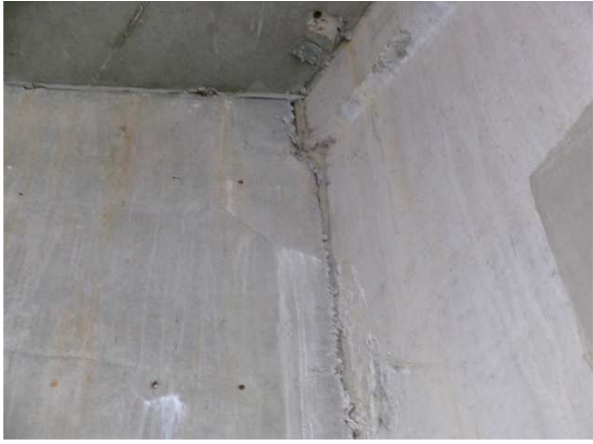
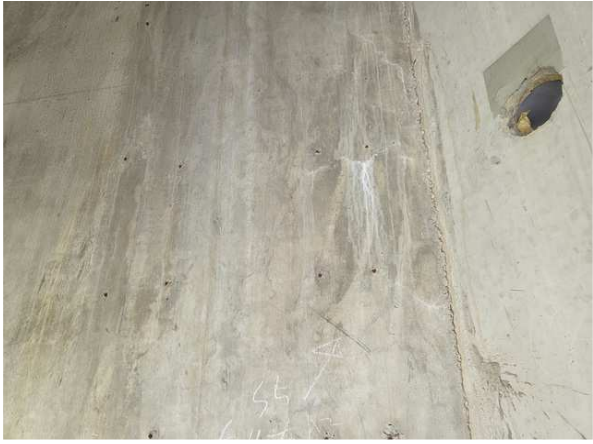
| 손상현황 | • S4 균열부 백태 | 손상현황 | • S4 균열부 백태 |
| 원 인 | • 외기영향, 수분 침투 등 | 원 인 | • 외기영향, 수분 침투 등 |

- 조사된 균열부 백태의 경우 균열부 주변으로 발생하였으며, 균열부를 통한 습기흡착, 외기영향으로 발생한 손상으로 판단되며, 구조적인 손상은 아니나 내구성 확보 차원의 표면처리 등 적절한 보수가 필요한 것으로 사료된다.

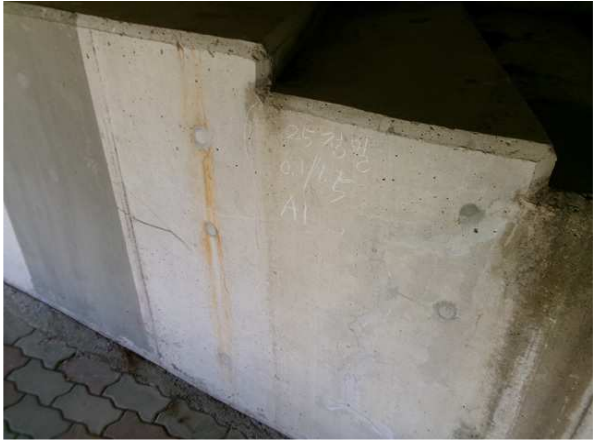
| 손상현황 | • A1 균열(0.3mm미만) | 손상현황 | • A1 체수흔적(0.5m×0.5m) |
| 원 인 | • 온도변화 및 건조수축 등 | 원 인 | • 표면수 유입 등 |

| 조치방안 | • 표면처리 | 조치방안 | • 표면처리 |

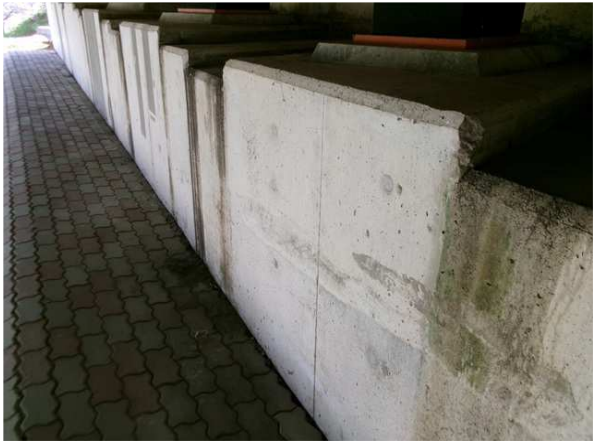
| 손상현황 | • A1 표면오염(0.5m×1.0m) | 손상현황 | • A1 흉벽 균열(0.3mm미만) |
| 원 인 | • 표면수 유입 등 | 원 인 | • 온도변화 및 건조수축 등 |

| 조치방안 | • 표면처리 | 조치방안 | • 표면처리 |

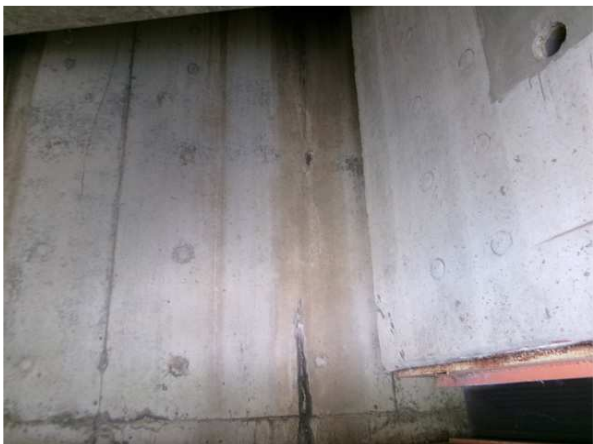
| 손상현황 | • A2 흉벽 균열(0.3mm미만) | 손상현황 | • A2 표면오염(1.0m×2.0m) |
| 원 인 | • 온도변화 및 건조수축 등 | 원 인 | • 표면수 유입 등 |

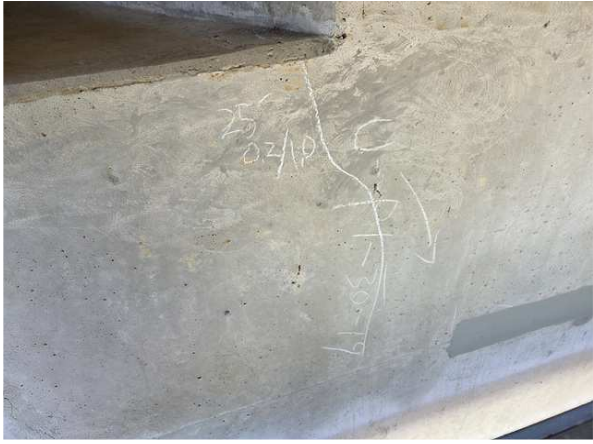
| 손상현황 | • P1 코핑부 균열(0.3mm미만) | 손상현황 | • P1 기둥부 망상균열(1.0m×1.5m) |
| 원 인 | • 건조수축, 온도변화 등 | 원 인 | • 건조수축, 거푸집 조기탈거 등 |

| 조치방안 | • 표면처리 | 조치방안 | • 표면처리 |

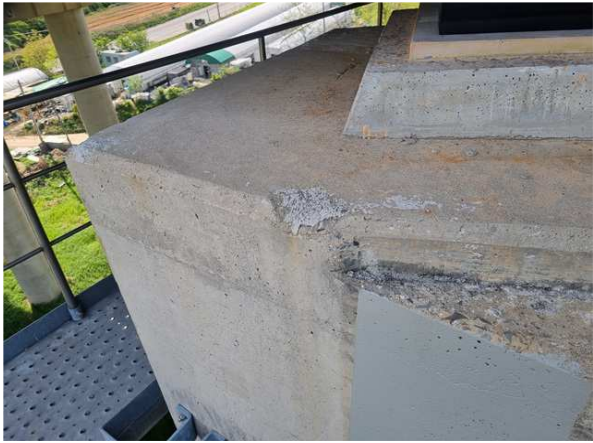
| 손상현황 | • P1 코핑부 균열(0.1m×0.2m) | 손상현황 | • P2 코핑부 균열(0.3mm미만) |
| 원 인 | • 공용 중 외부충격 등 | 원 인 | • 건조수축, 온도변화 등 |

| 조치방안 | • 단면보수 | 조치방안 | • 표면처리 |

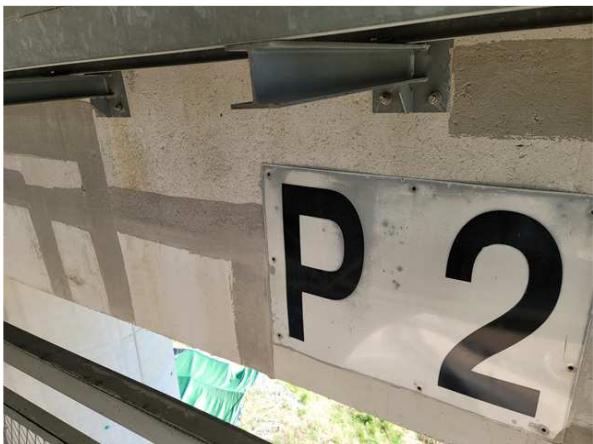
| 손상현황 | • P2 코핑부 망상균열(2.0m×1.5m) | 손상현황 | • P2 코핑부 표면오염(1.0m×2.0m) |
| 원 인 | • 건조수축, 거푸집 조기탈거 등 | 원 인 | • 외부 우수유입 등 |

| 조치방안 | • 표면처리 | 조치방안 | • 표면처리 |

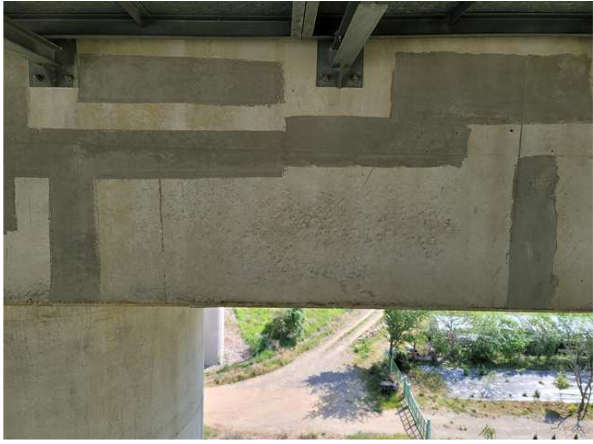
| 손상현황 | • P4 코핑부 균열(0.3mm미만) | 손상현황 | • P5 기둥부 망상균열(2.5m×3.0m) |
| 원 인 | • 건조수축, 온도변화 등 | 원 인 | • 건조수축, 거푸집 조기탈거 등 |

| 조치방안 | • 표면처리 | 조치방안 | • 표면처리 |

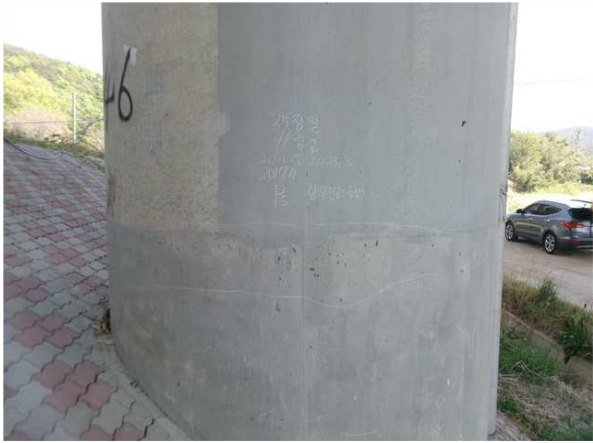
| 손상현황 | • P5 기둥부 재료분리(2.5m×2.0m) | 손상현황 | • P5 코핑부 균열(0.3mm미만) |
| 원 인 | • 시공미흡, 다짐불량 등 | 원 인 | • 건조수축, 온도변화 등 |

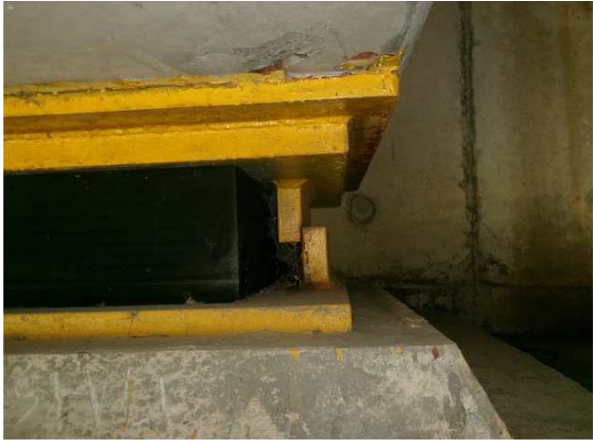
| 손상현황 | • A1-SH4 스톱퍼 밀착 | 손상현황 | • A1-SH3 Plate부식 |
| 원 인 | • 시공오류 등 | 원 인 | • 도장미흡부 습기흡착 등 |

| 조치방안 | • 주의관찰 | 조치방안 | • 도장보수 |

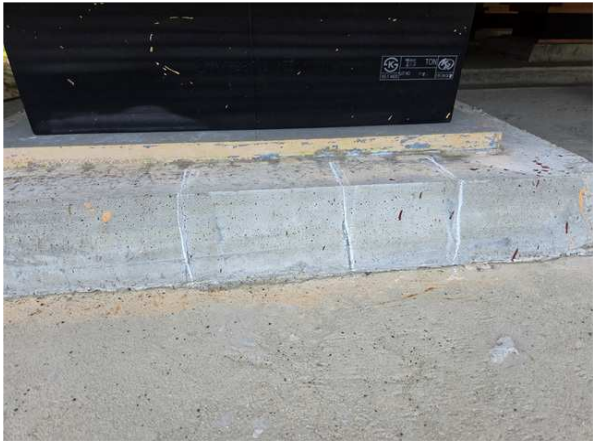
| 손상현황 | • P1-SH7(A1) 무수축몰탈 균열(0.3mm미만) | 손상현황 | • P2-SH1(A2) 스톱퍼 밀착 |
| 원 인 | • 건조수축, 온도변화 등 | 원 인 | • 시공오류 등 |

| 조치방안 | • 표면처리 | 조치방안 | • 주의관찰 |

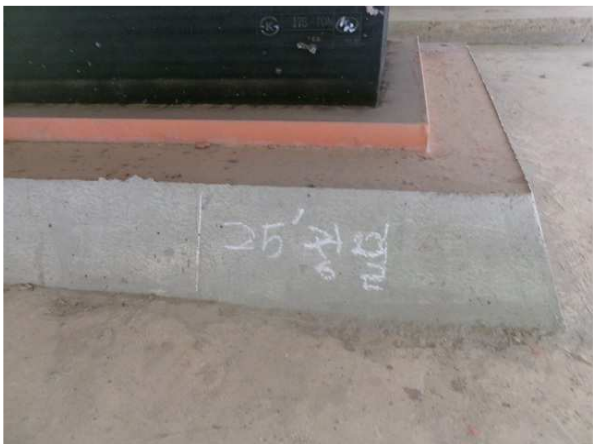
| 손상현황 | • P4-SH7(A1) 무수축몰탈 균열(0.3mm미만) | 손상현황 | • P5-SH6(A1) Plate부식 |
| 원 인 | • 건조수축, 온도변화 등 | 원 인 | • 도장미흡부 습기흡착 등 |

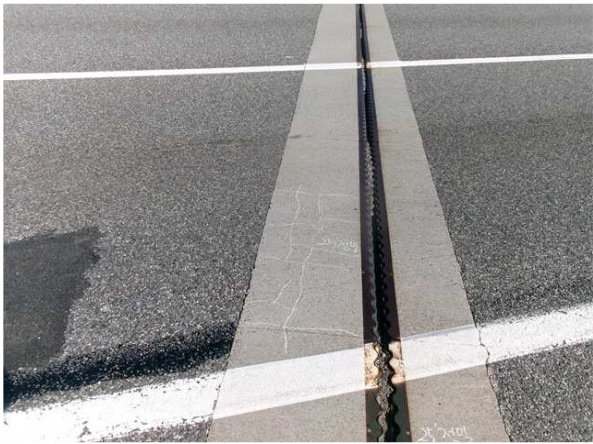
| 손상현황 | • A1 후타재 망상균열 (0.5m×8.0m) | 손상현황 | • A1 차수판 볼트탈락 |
| 원 인 | • 다짐불량, 차량 반복통행 등 | 원 인 | • 공용기간 증가, 차량의 반복통행 진동 등 |

| 조치방안 | • 표면처리 | 조치방안 | • 정비 |

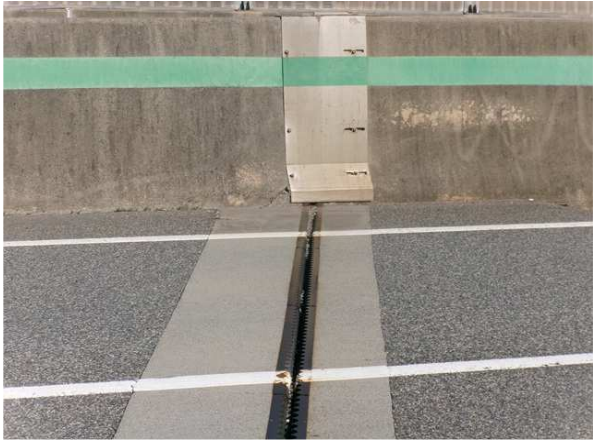
| 손상현황 | • A1 유간 토사퇴적(L=1.5m) | 손상현황 | • A1 고무재 이격(L=6.0m) |
| 원 인 | • 비산먼지 퇴적, 장기공용 등 | 원 인 | • 장기공용에 따른 노후화 등 |

| 조치방안 | • 정비 | 조치방안 | • 주의관찰 |

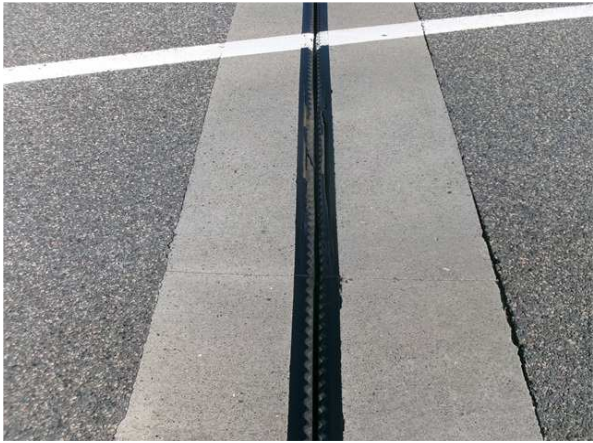
| 손상현황 | • A2 고무재 파손(L=9.0m) | 손상현황 | • P3 본체 부식(L=10.8m) |
| 원 인 | • 공용기간 증가, 차량의 반복통행 진동 등 | 원 인 | • 공용기간 증가, 차량의 반복통행 등 |

| 조치방안 | • 정비 | 조치방안 | • 도장보수 |

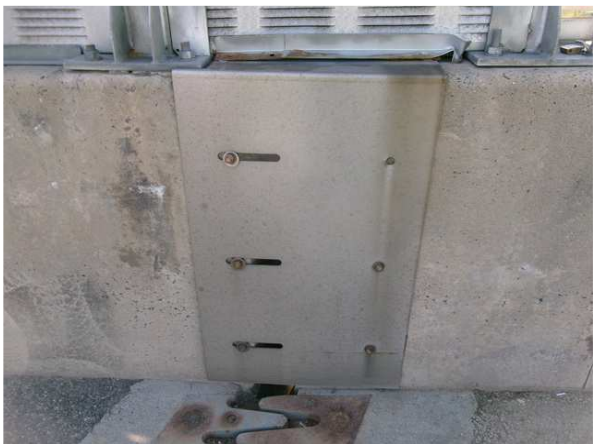
| 손상현황 | • P3 차수판 볼트탈락 | 손상현황 | • P3 후타재 균열(0.3mm미만) |
| 원 인 | • 공용기간 증가, 차량의 반복통행 진동 등 | 원 인 | • 다짐불량, 차량 반복통행, 장기공용 등 |

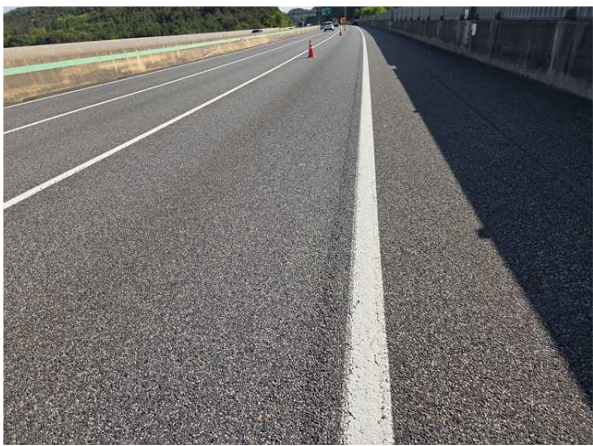
| 손상현황 | • S3 시공이음부 균열(L=35.0m) | 손상현황 | • S3 포장 보수불량(0.2m×0.2m) |
| 원 인 | • 시공미흡 등 | 원 인 | • 보수미흡 등 |

- 교면포장에서 조사된 시공이음부 균열의 경우 교면포장 3차로측에 전구간으로 발생하였으며, 인접 포장과의 시공 및 양생의 시간차와 다짐 부족 등에 의해 발생한 손상으로 손상의 정도는 경미하여 보수보다는 손상의 진전여부에 대한 주의관찰이 필요한 것으로 판단된다.
- 조사된 보수불량의 경우 보수미흡, 중차량 반복통행에 의한 윤하중 등 복합적인 원인에 의한 손상으로 판단되며, 현재 차량의 주행성에 영향을 미치지 않고, 손상의 진전은 없는 상태로 확인되어 즉각적인 보수를 실시하기 보다는 주기적인 점검을 통한 유지관리 후 손상의 진전시 일괄 재포장 등 조치를 실시하는 것이 바람직할 것으로 사료된다.

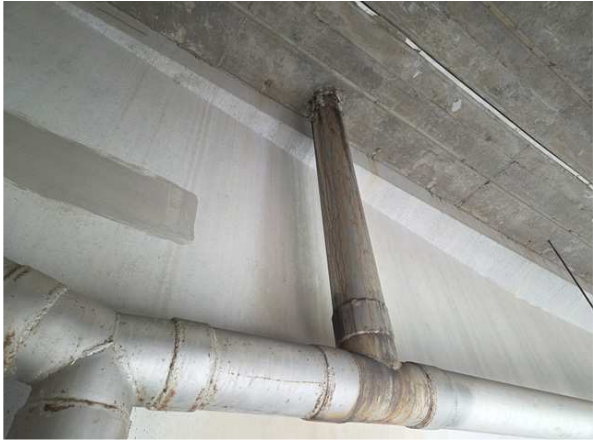
| 손상현황 | • S5 배수관 부식 | 손상현황 | • S4 배수구 상태양호 |
| 원 인 | • 장기공용에 따른 노후화 등 | 원 인 | — |

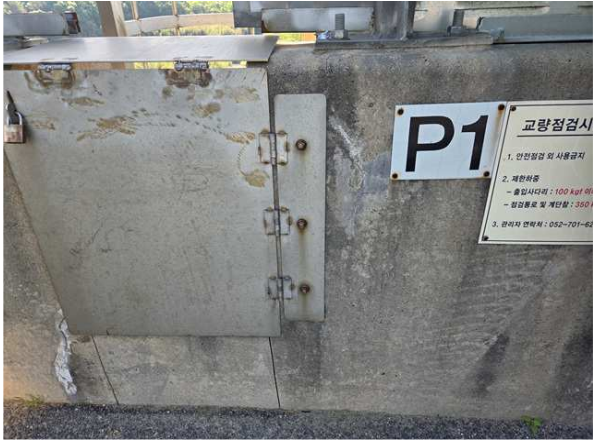
| 손상현황 | • S1 균열(0.3mm미만) | 손상현황 | • S1 방호벽 단차 |
| 원 인 | • 건조수축 및 온도변화 등 | 원 인 | • 성토부 침하 등 |

| 조치방안 | • 표면처리 | 조치방안 | • 주의관찰 |

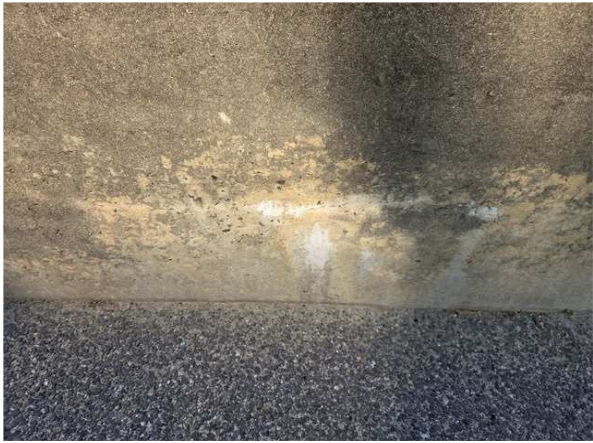
| 손상현황 | • S2 균열부 백태(0.3m×0.3m) | 손상현황 | • S2 중분대 균열(0.3mm미만) |
| 원 인 | • 손상부 우수유입, 습기흡착 등 | 원 인 | • 건조수축 및 온도변화 등 |

| 조치방안 | • 표면처리 | 조치방안 | • 표면처리 |

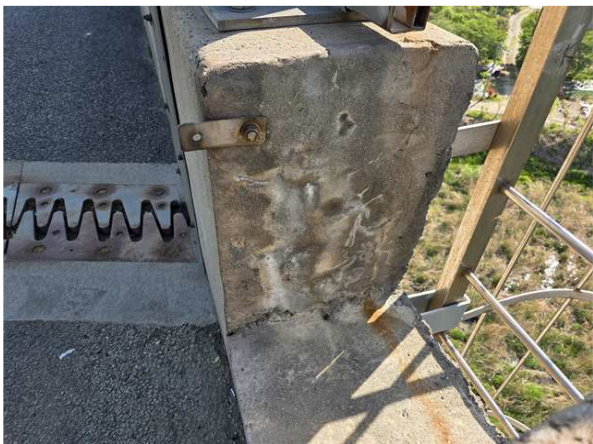
| 손상현황 | S3 망상균열(0.5m×0.3m) | 손상현황 | • S3 방음판 파손(2.0m×1.0m) |
| 원 인 | • 건조수축, 거푸집 조기탈거 등 | 원 인 | • 공용 중 외부충격 등 |

| 조치방안 | • 표면처리 | 조치방안 | • 주의관찰 |

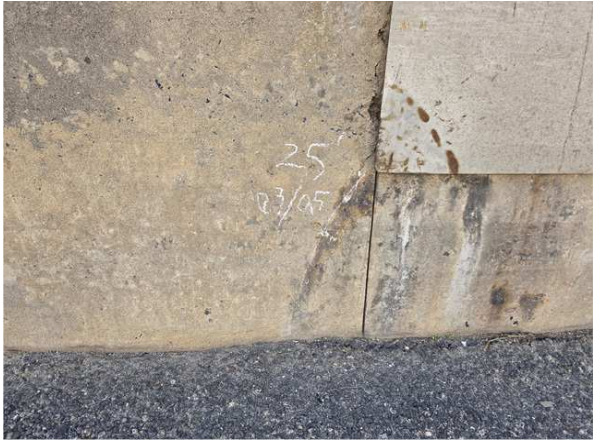
| 손상현황 | • S4 균열(0.3mm이상) | 손상현황 | • S4 방음벽 고정대 파손(L=0.5m) |
| 원 인 | • 건조수축 및 온도변화 등 | 원 인 | • 콘크리트 신축거동 등 |

| 조치방안 | • 주입보수 | 조치방안 | • 주의관찰 |

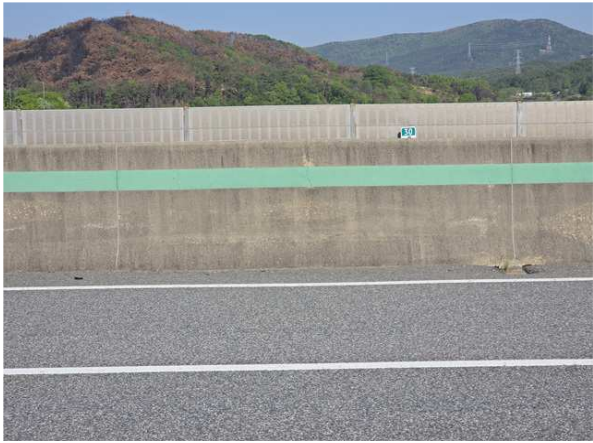
| 손상현황 | • S4 중분대 균열(0.3mm미만) | 손상현황 | • S5 중분대 균열(0.3mm미만) |
| 원 인 | • 건조수축 및 온도변화 등 | 원 인 | • 건조수축 및 온도변화 등 |

| 조치방안 | • 표면처리 | 조치방안 | • 표면처리 |

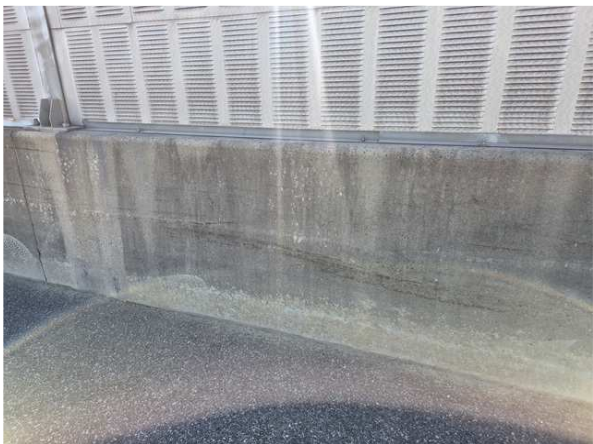
| 손상현황 | • S6 긁힘(0.5m×3.0m) | 손상현황 | • S1 방호벽 단차 |
| 원 인 | • 공용 중 외부충격 등 | 원 인 | • 성토부 침하 등 |
