## 9. 내리천교(부산)

### 9.1 시설물의 개요

본 시설물은 부산광역시 기장군 기장읍 내리 397-4에 위치한 교량으로 총 연장 315.0m, 폭 12.2m의 PC빔 거더교로 시공되어 있다.

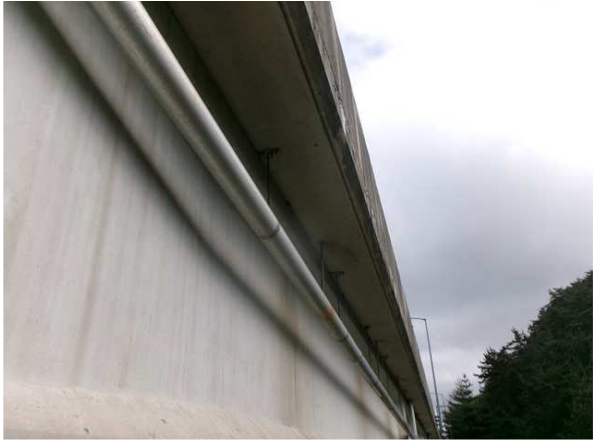
| 손상현황 | • S2 표면오염 (0.6m×0.8m) | 손상현황 | • S2 백태 (0.5m×0.2m) |
| 원 인 | • 배수시설 유출부 처리미흡 | 원 인 | • 장기공용, 우수유입 |

- 바닥판하면에서 조사된 표면오염은 배수시설 유출부 처리미흡에 의해 우수가 흐른 흔적으로 발생한 것으로 판단되며, 현재 콘크리트 열화 등의 손상은 발생하지 않은 상태이다. 하지만 장기공용시 지속적인 우수접촉으로 인해 콘크리트에 단면손상 발생 가능성이 있으므로, 손상 원인(배수시설 유출부 처리미흡) 제거, 표면처리 등의 보수를 실시하는 유지관리가 바람직할 것으로 판단된다.
- 금회 신규로 조사된 백태의 경우, 장기공용 및 종조인트부 우수유입에 의한 손상으로 교량에 미치는 영향은 미미하나, 유지관리상 표면오염에 대한 보수시 일괄적으로 표면처리 보수를 실시하는 유지관리가 바람직할 것으로 판단된다.

| 조치방안 | • 표면처리 | 조치방안 | • 표면처리 |

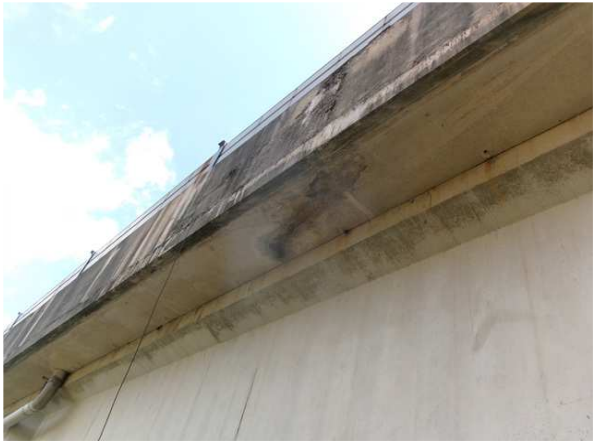
| 손상현황 | • S3 표면오염 (0.5m×1.0m) | 손상현황 | • S4 표면오염 (0.6m×0.8m) |
| 원 인 | • 배수시설 유출부 처리미흡 | 원 인 | • 배수시설 유출부 처리미흡 |

| 조치방안 | • 표면처리 | 조치방안 | • 표면처리 |

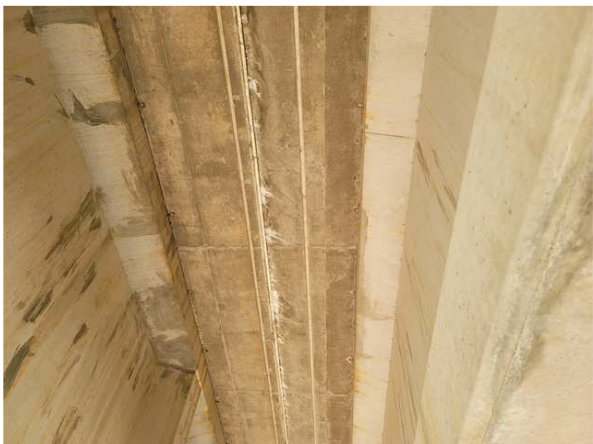
| 손상현황 | • S6 백태 (0.1m×3.0m) | 손상현황 | • S8 표면오염 (0.2m×0.8m) |
| 원 인 | • 장기공용, 우수유입 | 원 인 | • 배수시설 유출부 처리미흡 |

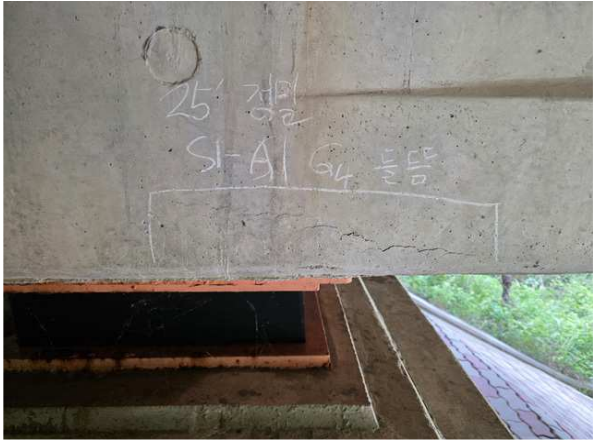
| 손상현황 | • S1-G4 들뜸(0.2m×0.5m) | 손상현황 | • S1-G5 보수부 들뜸(0.1m×0.5m) |
| 원 인 | • 시공미흡 | 원 인 | • 시공미흡 |

- 거더에서 조사된 표면오염은 배수시설 유출부 처리미흡에 의해 우수가 흐른 흔적으로 발생한 것으로 판단되며, 현재 콘크리트 열화 등의 손상은 발생하지 않은 상태이다. 하지만 장기 공용시 지속적인 우수접촉으로 인해 콘크리트에 단면손상 발생 가능성이 있으므로, 손상원인(배수시설 유출부 처리미흡) 제거, 표면처리 등의 보수를 실시하는 유지관리가 바람직할 것으로 판단된다.
- 들뜸, 보수부 들뜸, 층분리의 경우, 거더와 교량받침이 만나는 단부에 발생하였고, 시공시 발생한 손상으로 판단되며, 손상 정도는 경미하나 공용기간 증가에 따른 우수접촉, 콘크리트 열화 등에 의해 단면손상의 증가가 발생할 수 있으므로, 단면보수를 통한 유지관리가 필요하다.

| 조치방안 | • 단면보수 | 조치방안 | • 단면보수 |

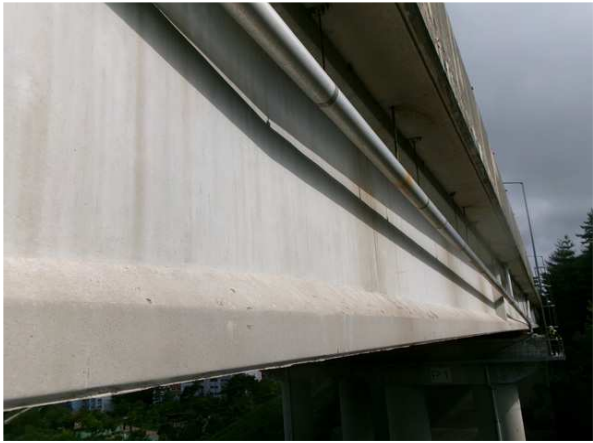
| 손상현황 | • S2-G5 표면오염(1.0m×2.0m) | 손상현황 | • S3-G5 표면오염(1.0m×2.0m) |
| 원 인 | • 배수시설 유출부 처리미흡 | 원 인 | • 배수시설 유출부 처리미흡 |

| 조치방안 | • 표면처리 | 조치방안 | • 표면처리 |

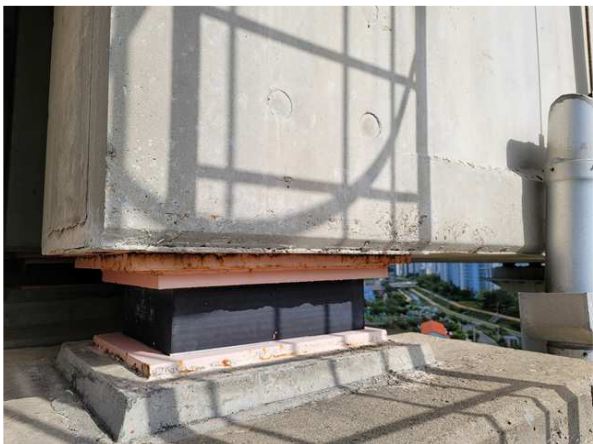
| 손상현황 | • S6-G5 층분리(1.0m×0.2m) | 손상현황 | • S9-G5 표면오염(2.0m×2.0m) |
| 원 인 | • 시공미흡 | 원 인 | • 배수시설 유출부 처리미흡 |

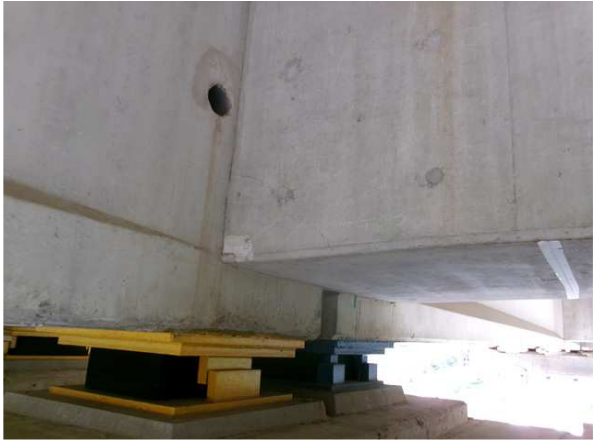
| 손상현황 | • S4-G2~3 들뜸(0.5m×0.5m) | 손상현황 | • 가로보 S1 상태양호 |
| 원 인 | • 응력집중, 시공미흡 | 원 인 | • - |

- 가로보에서 조사된 들뜸의 경우 응력집중, 시공미흡 등의 원인으로 인한 손상으로 판단되며, 콘크리트 내구성 확보 차원의 단면보수가 필요할 것으로 사료된다.

| 조치방안 | • 단면보수 | 조치방안 | • - |

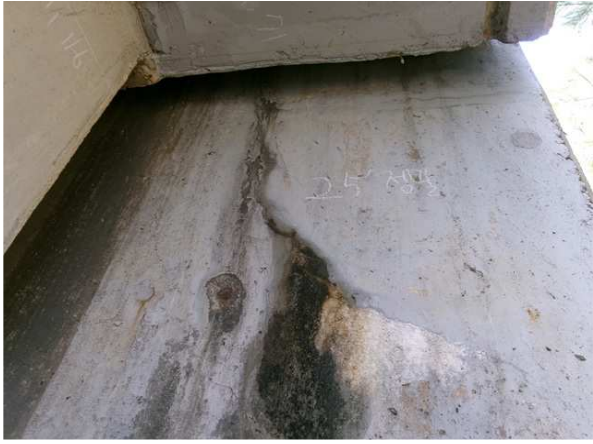
| 손상현황 | • A1 균열(0.3mm이상) | 손상현황 | • A1 백태(0.2m×0.1m) |
| 원 인 | • 건조수축, 장기공용, 우수유입 등 | 원 인 | • 습기흡착, 우수유입 등 |

- 교대에서 조사된 균열(0.3mm미만, 이상)의 경우, 시공초기 건조수축 및 장기공용, 온도변화, 우수유입 등의 원인에 의한 균열로 판단되며, 콘크리트 내구성 저하방지를 위해 표면처리, 주입보수 등의 보수를 실시하는 것이 바람직할 것으로 판단된다.
- 백태, 표면오염의 경우, 신축이음부 및 종조인트부를 통한 교면수 유입에 의한 손상으로 현재 교대에 미치는 영향은 미미하나, 유지관리상 균열에 대한 보수시 일괄적으로 표면처리 보수를 실시하는 유지관리가 바람직할 것으로 판단된다.
- 법면보호블럭 침하의 경우, 신축이음부 및 종조인트부를 통한 교면수 유입에 의한 손상으로 현재 교대에 미치는 영향은 미미하므로, 지속적인 주의관찰을 실시하는 유지관리 후 손상의 증가시 보수를 실시하는 것이 바람직할 것으로 판단된다.

| 조치방안 | • 주입보수 | 조치방안 | • 표면처리 |

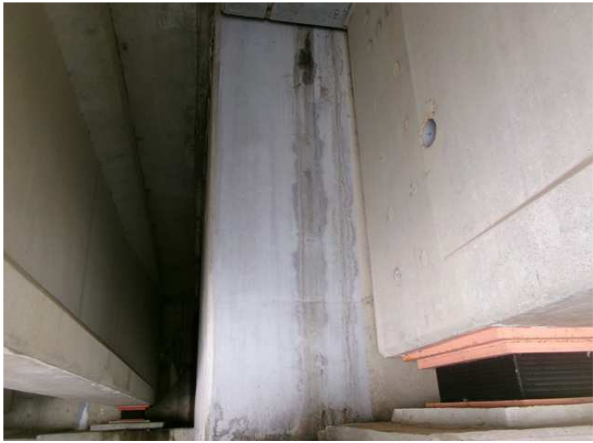
| 손상현황 | • A1 표면오염(0.5m×3.0m) | 손상현황 | • A2 균열(0.3mm미만) |
| 원 인 | • 우수유입 등 | 원 인 | • 건조수축, 장기공용, 우수유입 등 |

| 조치방안 | • 표면처리 | 조치방안 | • 표면처리 |

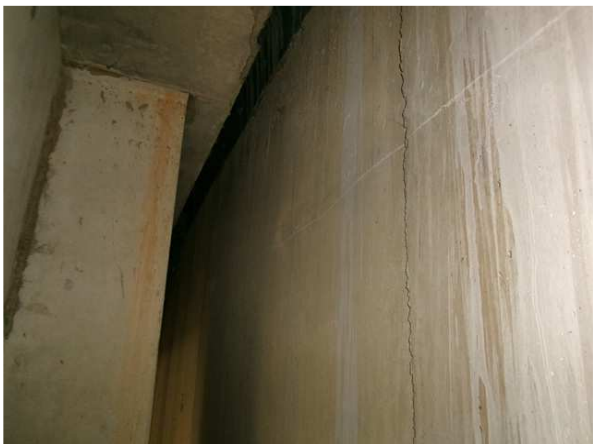
| 손상현황 | • A2 균열(0.3mm미만) | 손상현황 | • A2 보호블럭 침하(5.0m×1.0m) |
| 원 인 | • 건조수축, 장기공용, 우수유입 등 | 원 인 | • 우수유입, 장기공용 등 |

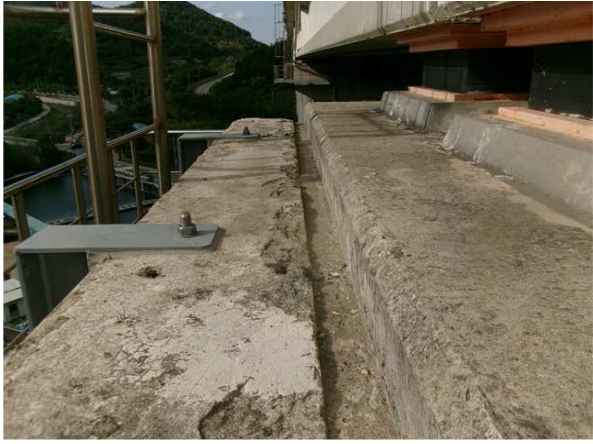
| 손상현황 | • P2 파손(0.2m×0.8m) | 손상현황 | • P3 균열(0.3mm미만) |
| 원 인 | • 외부충격, 우수유입 등 | 원 인 | • 건조수축, 온도변화, 장기공용 등 |

- 교각에서 조사된 균열(0.3mm미만), 망상균열의 경우 시공초기 건조수축 및 장기공용, 온도변화, 우수유입 등의 원인에 의한 균열로 판단되며, 콘크리트 내구성 저하방지를 위해 표면처리 등의 보수를 실시하는 것이 바람직할 것으로 판단된다.
- 조사된 파손, 긁힘, 들뜸, 재료분리의 경우, 외부충격 및 시공초기 다짐미흡에 의한 손상으로 구조적인 영향을 미치는 손상은 아니나 내구성 확보 차원의 단면보수 등의 적절한 보수를 실시하는 것이 바람직할 것으로 판단된다.
- 조사된 표면오염의 경우, 신축이음부 및 종조인트부를 통한 교면수 유입에 의한 손상으로 현재 부재에 미치는 영향은 미미하나, 유지관리상 균열에 대한 보수시 일괄적으로 표면처리 보수를 실시하는 유지관리가 바람직할 것으로 판단된다.

| 조치방안 | • 단면보수 | 조치방안 | • 표면처리 |

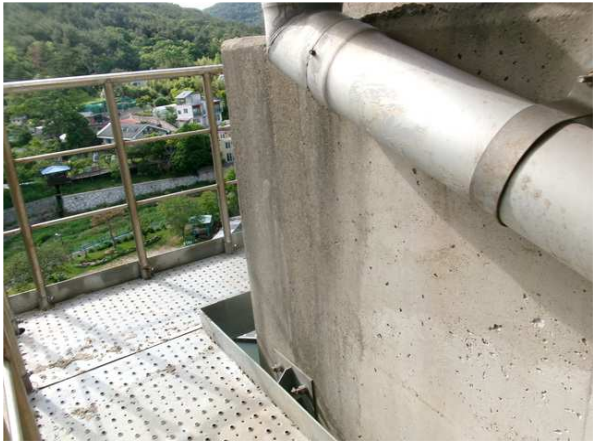
| 손상현황 | • P4 표면오염(0.5m×1.2m) | 손상현황 | • P6 균열(0.3mm미만) |
| 원 인 | • 우수유입 등 | 원 인 | • 건조수축, 온도변화, 장기공용 등 |

| 조치방안 | • 표면처리 | 조치방안 | • 표면처리 |

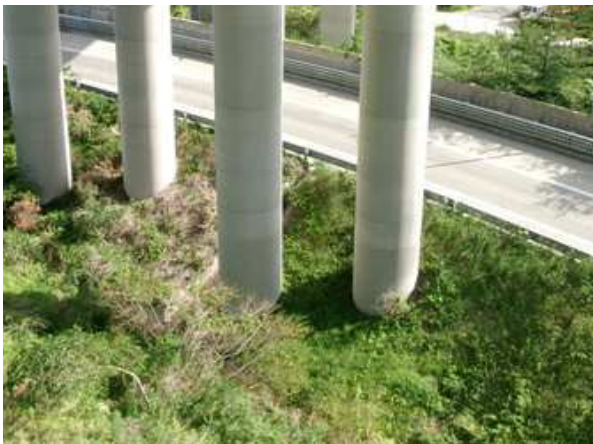
| 손상현황 | • P7 망상균열(7.85m×4.0m) | 손상현황 | • P8 파손(0.2m×0.2m) |
| 원 인 | • 건조수축, 온도변화, 장기공용 등 | 원 인 | • 외부충격 등 |

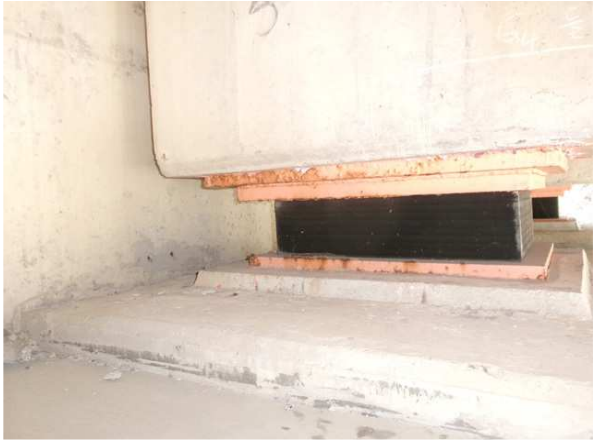
| 손상현황 | • A1-SH2 플레이트 부식 | 손상현황 | • A2-SH3 탄성패드 밀립 |
| 원 인 | • 우수유입, 외기노출, 공용기간 경과 등 | 원 인 | • 탄성패드 마찰력부족 등 |

- 교량받침에 조사된 몰탈 균열(0.3mm미만)의 경우 건조수축 및 지속적인 우수접촉, 온도변화 등 복합적인 원인에 의한 손상으로 시설물에 영향을 미치는 구조적인 손상은 아닌 것으로 판단되며, 내구성 확보 차원의 표면처리 등의 보수를 실시하는 것이 바람직하다.
- 조사된 Plate 부식의 경우 공용기간 증가로 인한 도장미흡부 습기흡착, 신축이음 하부 누수로 인한 우수유입 등에 의한 손상으로 부재의 내구성 확보 차원의 재도장 등 적절한 보수조치를 실시하는 것이 바람직할 것으로 사료된다.
- 조사된 탄성패드 밀림, 탄성패드 들뜸, 스토퍼 밀착의 경우 시공초기 거더 거치 및 바닥판 타설시 탄성패드 유동, 플레이트-탄성패드 마찰력부족 및 감소, 시공오차 등 복합적인 원인에 의한 손상으로 금회 점검 시기에 상기 발생한 손상에 의한 교량받침의 기능성을 저해할만한 영향은 없는 것으로 확인되었으나 추후 손상의 진전(탄성패드 이탈)을 방지하기 위한 스토퍼 설치 등 탄성패드의 밀림 방지책 형식의 보수를 실시하는 것이 바람직할 것으로 사료되며, 스토퍼 간섭의 경우 주기적인 점검을 통한 유지관리를 실시하고 손상의 진전시 적절한 보수를 실시하는 것이 바람직하다고 판단된다.
- 받침콘크리트 파손, 재료분리, 몰탈 파손의 경우, 공용중 외력 및 시공미흡에 의한 손상으로 단면보수를 실시하는 유지관리가 필요하다.

| 조치방안 | • 채도장 | 조치방안 | • 주의관찰 |

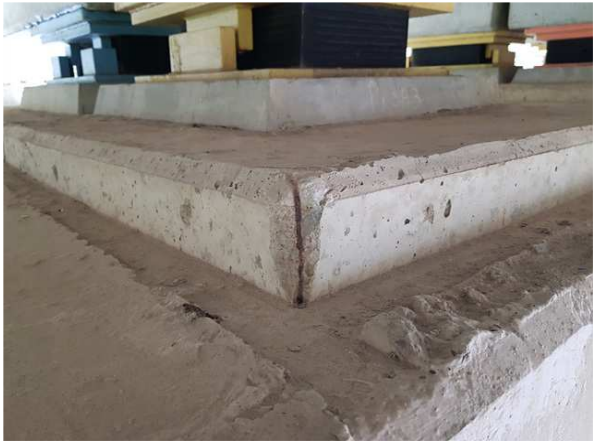
| 손상현황 | • P1-SH3(A1) 파손(0.1m×0.2m) | 손상현황 | • P1-SH4(A2) 몰탈 균열(0.3mm미만) |
| 원 인 | • 외부충격, 시공미흡 등 | 원 인 | • 건조수축, 온도변화 등 |

| 조치방안 | • 단면보수 | 조치방안 | • 표면처리 |

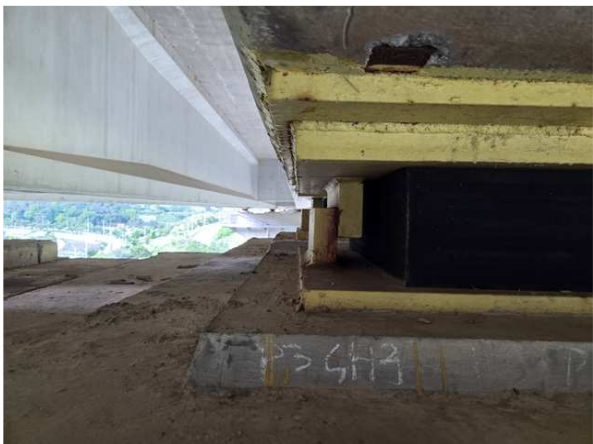
| 손상현황 | • P3-SH3(A1) 스톱퍼 밀착 | 손상현황 | • P3-SH5(A2) 재료분리(0.1m×0.3m) |
| 원 인 | • 시공오차 등 | 원 인 | • 다짐 및 시공미흡 등 |

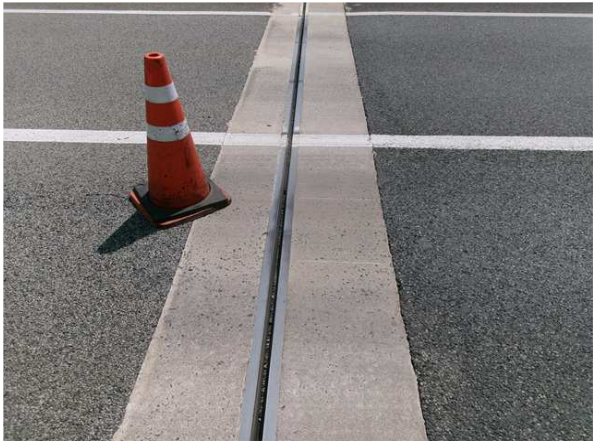
| 손상현황 | • A1 후타재 균열(0.3mm미만) | 손상현황 | • A1 본체 부식(L=1.5m), 토사퇴적 |
| 원 인 | • 건조수축, 장기공용 등 | 원 인 | • 우수유입, 공용중 열화 등 |

- 신축이음에서 조사된 후타재 균열 및 파손의 경우 시공시 다짐불량, 차량 통행하중 및 충격 등으로 인한 손상으로 판단되며, 손상의 정도가 차량의 주행성에 영향을 미치는 상태는 아니므로 즉각적인 보수를 실시하기 보다는 주기적인 점검을 통한 유지관리를 실시한 후 손상의 진전시 일괄보수를 실시하는 것이 바람직할 것으로 사료된다.
- 조사된 본체부식의 경우 유간 토사퇴적으로 인한 포장부 배수미흡, 공용기간 증가에 의한 도장재 품질 저하, 외기영향 등에 의한 손상으로 주의관찰을 실시하고, 손상의 진전시 일괄보수를 실시하는 것이 바람직할 것으로 사료된다.
- 조사된 차수판 고정불량, 볼트탈락, 유간 토사퇴적의 경우 공용기간 증가, 차량의 반복통행 진동 등 복합적인 원인에 의한 손상으로 신축이음장치의 기능성 확보 및 원활한 배수 기능을 위한 정비 등의 보수를 실시하는 것이 바람직하다.

| 조치방안 | • 주의관찰 | 조치방안 | • 주의관찰 |

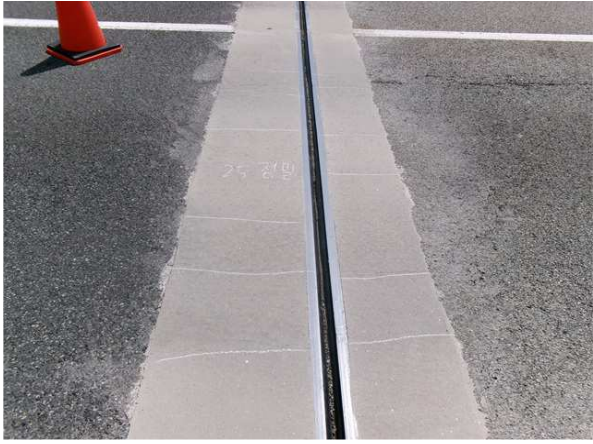
| 손상현황 | • A2 후타재 균열 (0.3mm미만) | 손상현황 | • P3 본체 부식 (L=3.0m) |
| 원 인 | • 건조수축, 온도변화 등 | 원 인 | • 우수유입, 공용중 열화 등 |

| 조치방안 | • 주의관찰 | 조치방안 | • 주의관찰 |

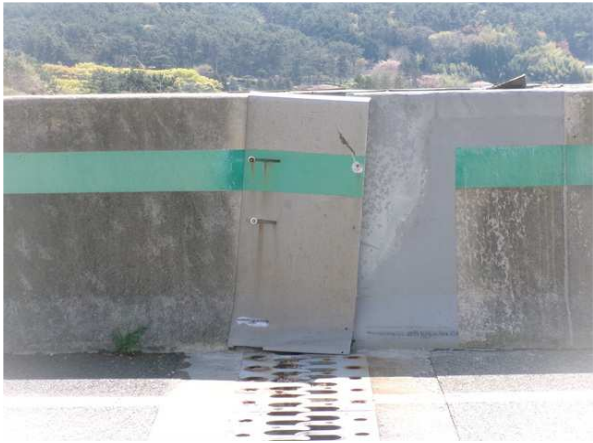
| 손상현황 | • P3 차수판 고정볼량 | 손상현황 | • P3 후타재 파손 (0.3m×0.2m) |
| 원 인 | • 장기공용, 외부충격 등 | 원 인 | • 차량통행, 외부충격 등 |

| 조치방안 | • 정비 | 조치방안 | • 주의관찰 |

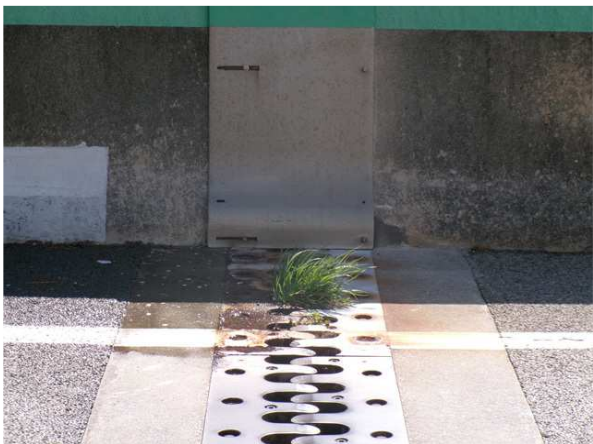
| 손상현황 | • P6 토사퇴적 (L=5.0m), 차수판볼트탈락 | 손상현황 | • P6 본체 부식 (L=3.0m) |
| 원 인 | • 차량통행, 장기공용 등 | 원 인 | • 우수유입, 공용중 열화 등 |

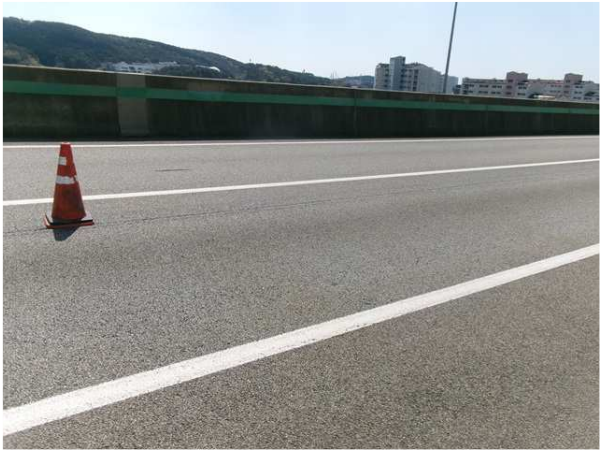
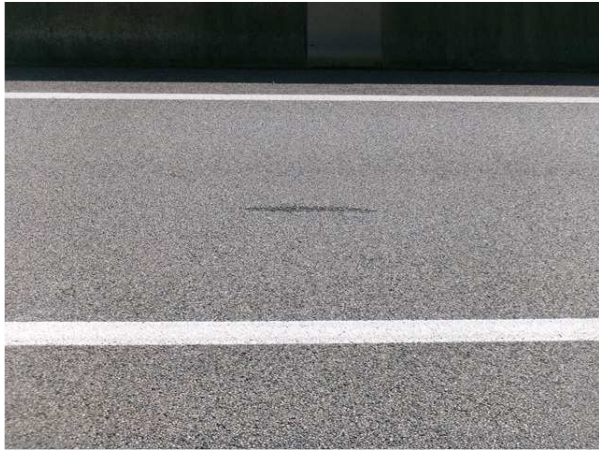
| 손상현황 | • S3 아스콘 파손(0.1m×0.4m) | 손상현황 | • S3 아스콘 파손(0.1m×0.4m) |
| 원 인 | • 외부충격 | 원 인 | • 외부충격 |

- 교면포장에서 조사된 아스콘 파손의 경우 공용층 외부충격에 의한 손상으로 판단되며, 현재 차량의 주행성에 영향을 미치는 손상은 아니므로, 주의관찰을 실시하고 손상의 진전시 일괄보수를 실시하는 유지관리가 바람직할 것으로 판단된다.
- 조사된 시공이음 균열은 교면포장 시공시 발생할 수밖에 없는 손상으로 전회와 비교시 진전은 미미한 상태이다. 상기 손상은 주의관찰을 실시하는 유지관리가 바람직할 것으로 판단된다.

| 조치방안 | • 주의관찰 | 조치방안 | • 주의관찰 |

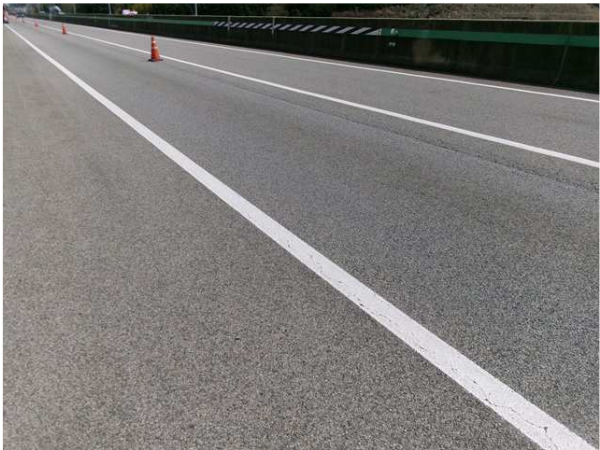
| 손상현황 | • S1 시공이음 균열(L=35.0m) | 손상현황 | • S4 시공이음 균열(L=35.0m) |
| 원 인 | • 시공미흡 | 원 인 | • 시공미흡 |

| 조치방안 | • 주의관찰 | 조치방안 | • 주의관찰 |

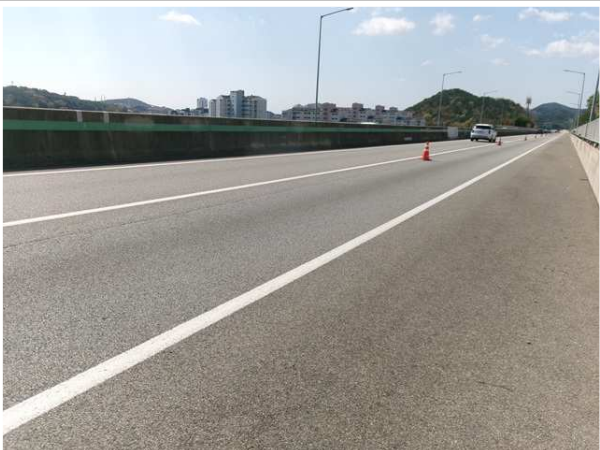
| 손상현황 | • S5 시공이음 균열(L=35.0m) | 손상현황 | • S9 시공이음 균열(L=35.0m) |
| 원 인 | • 시공미흡 | 원 인 | • 시공미흡 |

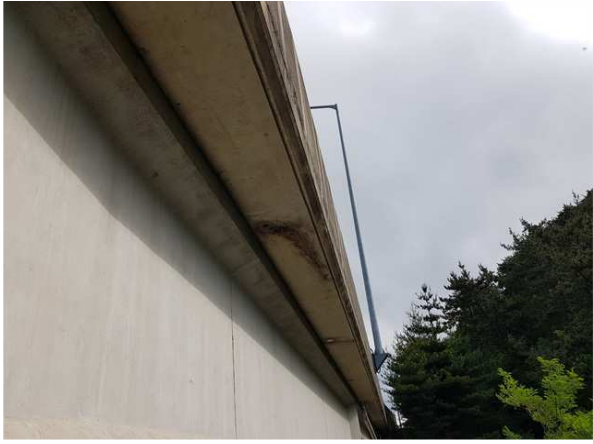
| 손상현황 | • S1 유도배수관 주변 누수(1EA) | 손상현황 | • S6 유도배수관 주변 누수(1EA) |
| 원 인 | • 유출부 처리미흡 | 원 인 | • 유출부 처리미흡 |

- 배수시설에서 조사된 유도배수관 주변 누수는 교량내부 침투수를 배출하기 위해 설치된 유공관의 유출구에서 처리미흡에 의해 발생한 손상으로, 장기공용시 콘크리트 캔틸레버의 열화를 발생시킬 가능성이 있으므로, 정비가 필요한 상태이다.

| 조치방안 | • 정비 | 조치방안 | • 정비 |

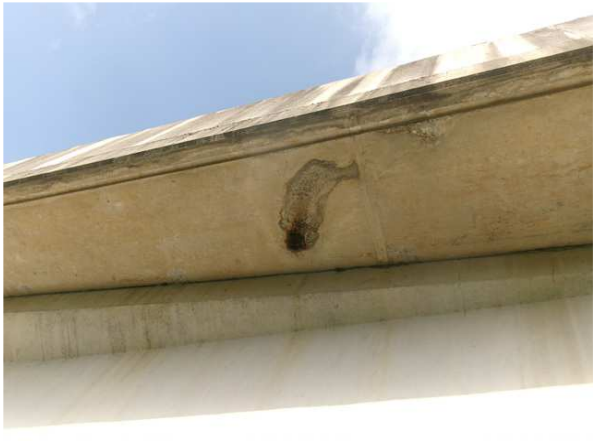
| 손상현황 | • S8 유도배수관 주변 누수(1EA) | 손상현황 | • 배수구 상태양호 |
| 원 인 | • 유출부 처리미흡 | 원 인 | • - |

| 조치방안 | • 정비 | 조치방안 | • - |

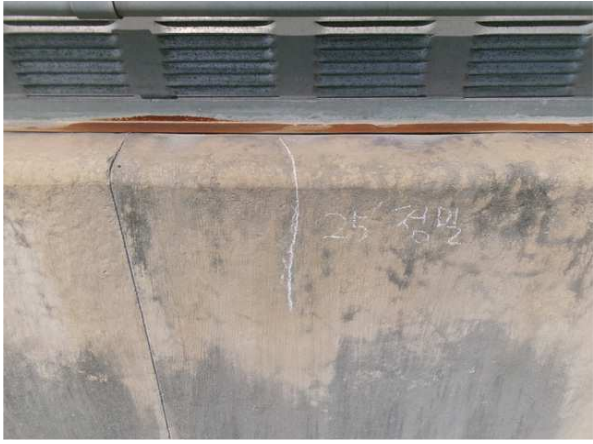
| 손상현황 | • S1 균열(0.3mm미만) | 손상현황 | • S1 망상균열(0.5m×1.0m) |
| 원 인 | • 건조수축, 거푸집 조기탈거 등 | 원 인 | • 건조수축, 거푸집 조기탈거 등 |

| 조치방안 | • 표면처리 | 조치방안 | • 표면처리 |

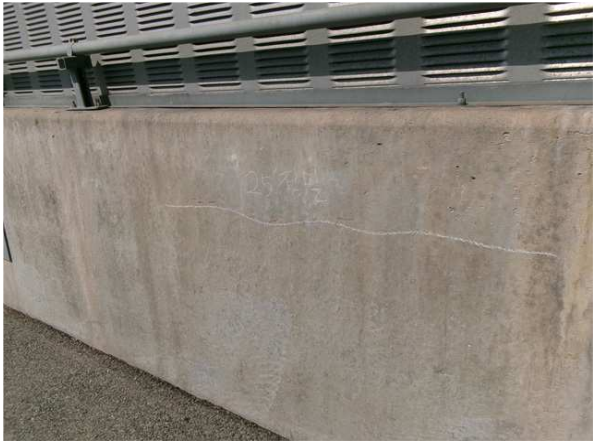
| 손상현황 | • S4 균열(0.3mm미만) | 손상현황 | • S5 표면오염(0.3m×1.0m) |
| 원 인 | • 건조수축, 거푸집 조기탈거 등 | 원 인 | • 장기공용, 수분접촉 등 |

| 조치방안 | • 표면처리 | 조치방안 | • 주의관찰 |

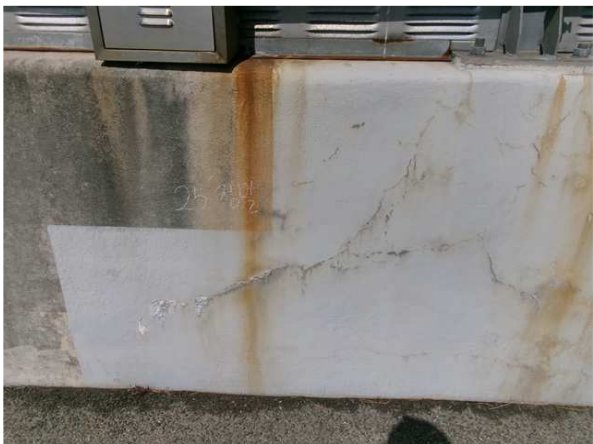
| 손상현황 | • S6 균열부백태(0.2m×0.25m) | 손상현황 | • S6 균열(0.3mm미만) |
| 원 인 | • 장기공용, 수분접촉 등 | 원 인 | • 건조수축, 거푸집 조기탈거 등 |

| 조치방안 | • 표면처리 | 조치방안 | • 표면처리 |

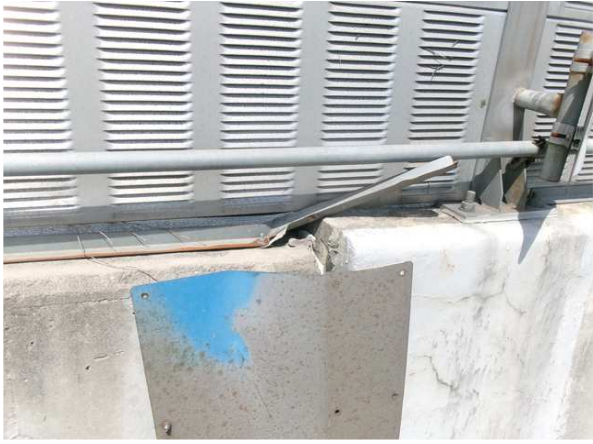
| 손상현황 | • S1 고정대 파손(1EA) | 손상현황 | • S1 이격 |
| 원 인 | • 접속부 단차 등 | 원 인 | • 접속부 단차 등 |

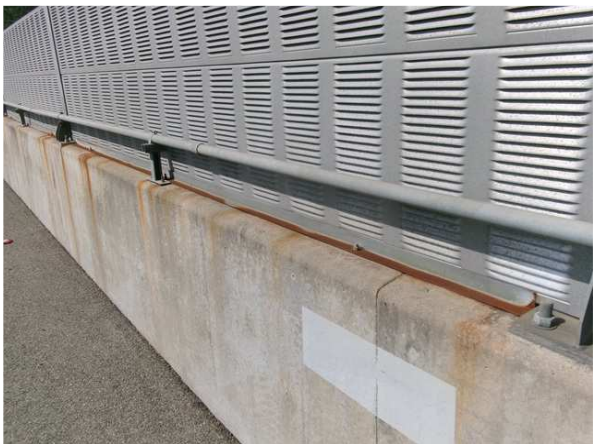
| 손상현황 | • S5 고정대 부식(4.0m×0.1m) | 손상현황 | • S6 지주 볼트부식(2EA) |
| 원 인 | • 장기공용, 수분접촉 등 | 원 인 | • 장기공용, 수분접촉 등 |

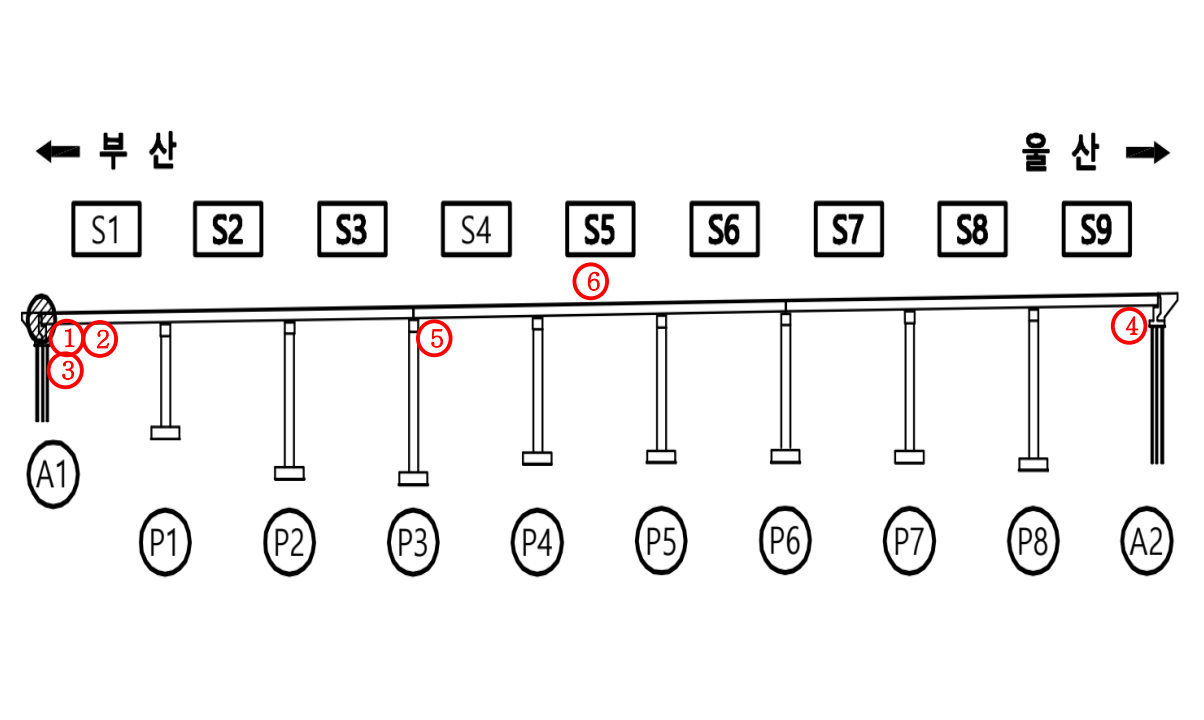
| ④ 교량받침 탄성패드 밀림 - 진전 여부확인 | ⑤ 교량받침 콘크리트 재료분리 - 진전 여부확인 | ⑥ 방음벽 고정대 부식 - 진전 여부확인 |
