## 10. 내리천교(울산)

### 10.1 시설물의 개요

본 시설물은 부산광역시 기장군 기장읍 내리 산137-4에 위치한 교량으로 총 연장 315.0m, 폭 12.2m의 PC빔 거더교로 시공되어 있다.

【표 10.1.1】 내리천교(울산) 일반사항

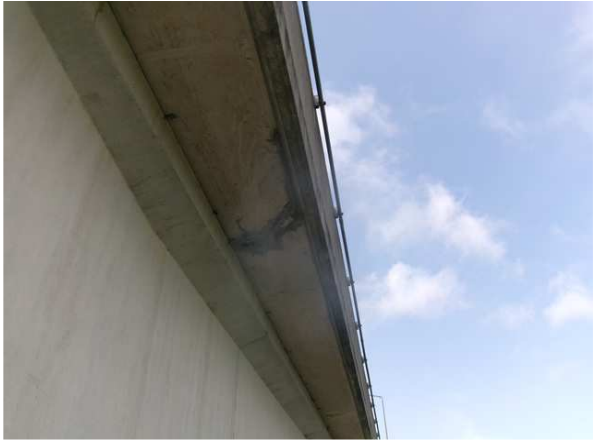
| 손상현황 | • S5 표면오염(0.1m×0.4m) | 손상현황 | • S6 표면오염(0.6m×0.6m) |
| 원 인 | • 배수시설 유출부 처리미흡 | 원 인 | • 배수시설 유출부 처리미흡 |

- 바닥판하면에서 조사된 표면오염은 배수시설 유출부 처리미흡에 의해 우수가 흐른 흔적으로 발생한 것으로 판단되며, 현재 콘크리트 열화 등의 손상은 발생하지 않은 상태이다. 하지만 장기공용시 지속적인 우수접촉으로 인해 콘크리트에 단면손상 발생 가능성이 있으므로, 손상 원인(배수시설 유출부 처리미흡) 제거, 표면처리 등의 보수를 실시하는 유지관리가 바람직할 것으로 판단된다.
- 파손은 외부충격으로 인한 손상으로 전회와 비교시 면보수가 되었으나, 측면에는 미실시 된 상태로 내구성 저하 방지차원에서 단면보수를 실시하여 유지관리하는 것이 바람직할 것으로 판단된다.
- 균열(0.3mm미만)의 경우, 시공초기 건조수축 및 장기공용, 온도변화 등의 원인에 의한 균열로 판단되며, 콘크리트 내구성 저하방지를 위해 표면처리 등의 보수를 실시하는 것이 바람직할 것으로 판단된다.

| 조치방안 | • 표면처리 | 조치방안 | • 표면처리 |

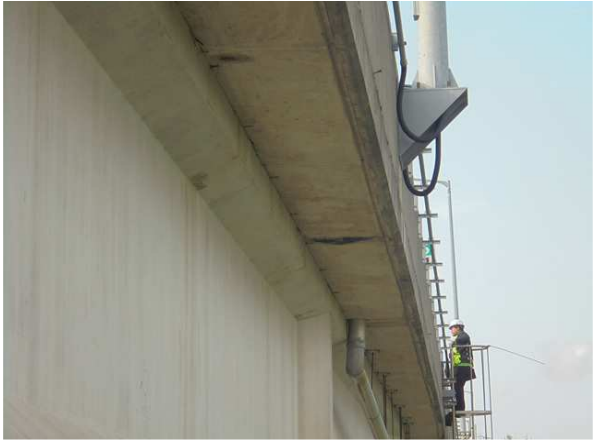
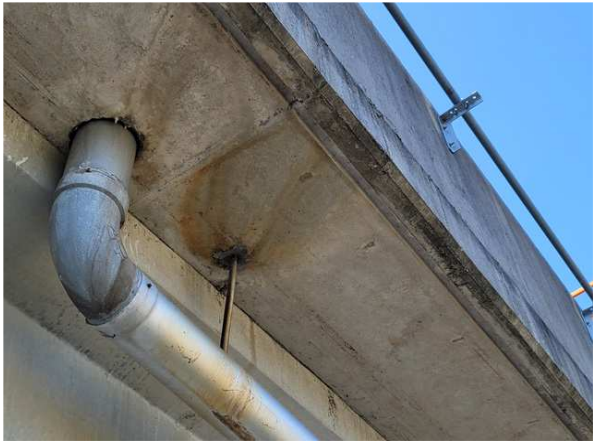
| 손상현황 | • S6 표면오염(0.6m×0.6m) | 손상현황 | • S7 균열(0.3mm미만) |
| 원 인 | • 배수시설 유출부 처리미흡 | 원 인 | • 건조수축, 온도변화 등 |

| 조치방안 | • 표면처리 | 조치방안 | • 표면처리 |

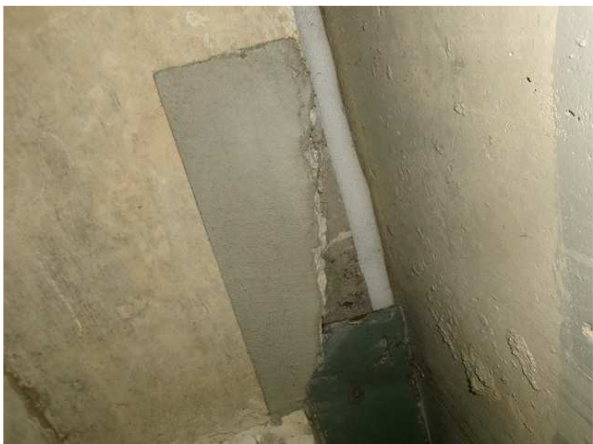
| 손상현황 | • S9 파손(0.2m×0.8m) | 손상현황 | • S4 상태양호 |
| 원 인 | • 외부충격 | 원 인 | • - |

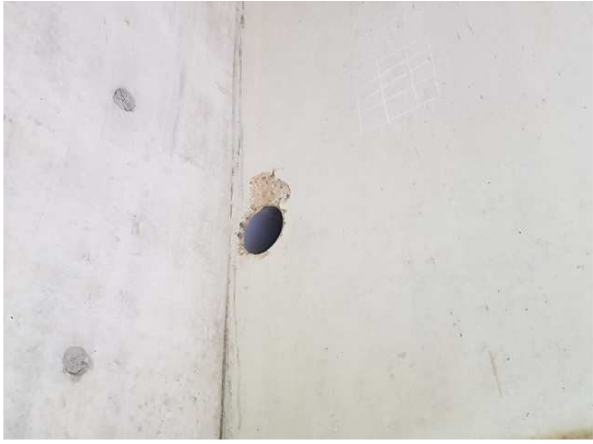
| 손상현황 | • S1-G3 파손(0.1m×0.1m) | 손상현황 | • S1-G5 층분리(1.0m×0.1m) |
| 원 인 | • 시공미흡 | 원 인 | • 시공미흡, 장기공용 등 |

- 거더에서 조사된 표면오염은 배수시설 유출부 처리미흡에 의해 우수가 흐른 흔적으로 발생한 것으로 판단되며, 현재 콘크리트 열화 등의 손상은 발생하지 않은 상태이다. 하지만 장기 공용시 지속적인 우수접촉으로 인해 콘크리트에 단면손상 발생 가능성이 있으므로, 손상원인(배수시설 유출부 처리미흡) 제거, 표면처리 등의 보수를 실시하는 유지관리가 바람직할 것으로 판단된다.
- 파손, 충분리, 들뜸의 경우, 인양홀 주변 및 거더와 교량받침이 만나는 단부에 발생하였고, 시공시 발생한 손상으로 판단되며, 손상 정도는 경미하나 공용기간 증가에 따른 우수접촉, 콘크리트 열화 등에 의해 단면손상의 증가가 발생할 수 있으므로, 단면보수를 통한 유지관리가 필요하다.

| 조치방안 | • 단면보수 | 조치방안 | • 단면보수 |

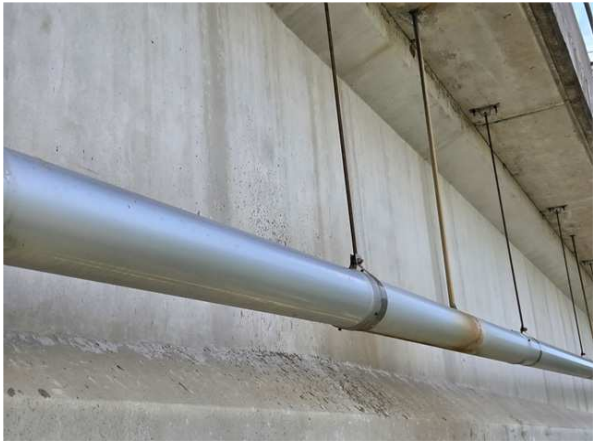
| 손상현황 | • S4-G5 표면오염(1.0m×1.5m) | 손상현황 | • S6-G5 층분리(1.0m×0.2m) |
| 원 인 | • 배수시설 유출부 처리미흡 | 원 인 | • 시공미흡, 장기공용 등 |

| 조치방안 | • 표면처리 | 조치방안 | • 단면보수 |

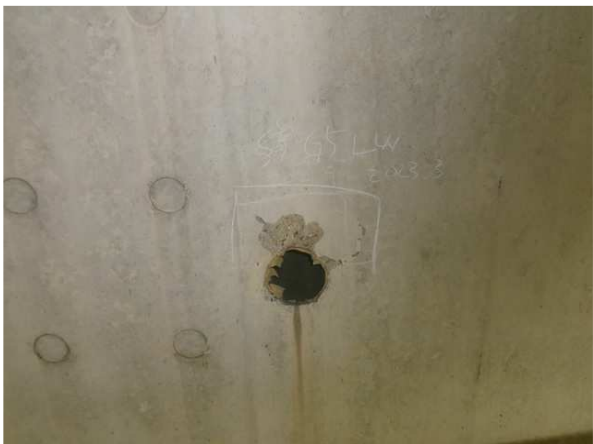
| 손상현황 | • S9-G5 파손(0.1m×0.1m) | 손상현황 | • S9-G5 표면오염(1.0m×1.5m) |
| 원 인 | • 시공미흡 | 원 인 | • 배수시설 유출부 처리미흡 |

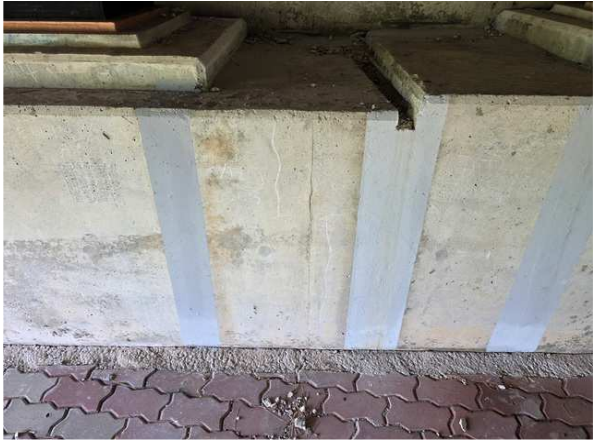
| 손상현황 | • A1 균열(0.3mm미만) | 손상현황 | • A1 백태(0.2m×0.8m) |
| 원 인 | • 건조수축, 장기공용, 우수유입 등 | 원 인 | • 습기흡착, 우수유입 등 |

- 교대에서 조사된 균열(0.3mm미만)의 경우, 시공초기 건조수축 및 장기공용, 온도변화, 우수유입 등의 원인에 의한 균열로 판단되며, 콘크리트 내구성 저하방지를 위해 표면처리 등의 보수를 실시하는 것이 바람직할 것으로 판단된다.
- 백태, 표면오염의 경우, 신축이음부 및 종조인트부를 통한 교면수 유입에 의한 손상으로 현재 교대에 미치는 영향은 미미하나, 유지관리상 균열에 대한 보수시 일괄적으로 표면처리 보수를 실시하는 유지관리가 바람직할 것으로 판단된다.

| 조치방안 | • 표면처리 | 조치방안 | • 표면처리 |

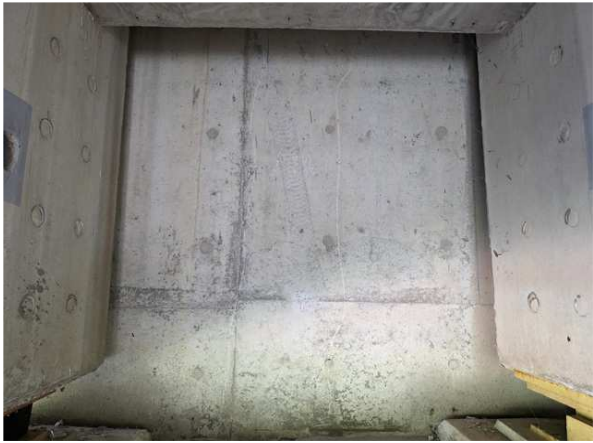
| 손상현황 | • A1 균열(0.3mm미만) | 손상현황 | • A1 표면오염(0.1m×2.0m) |
| 원 인 | • 건조수축, 장기공용, 우수유입 등 | 원 인 | • 우수유입 등 |

| 조치방안 | • 표면처리 | 조치방안 | • 표면처리 |

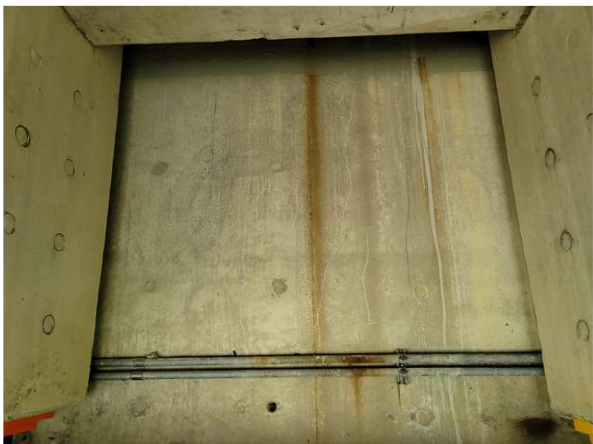
| 손상현황 | • A2 균열(0.3mm미만) | 손상현황 | • A2 박락 및 철근노출 보수 |
| 원 인 | • 건조수축, 장기공용, 우수유입 등 | 원 인 | • - |

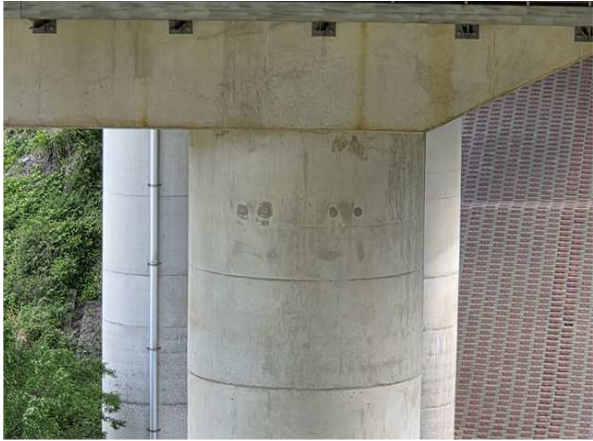
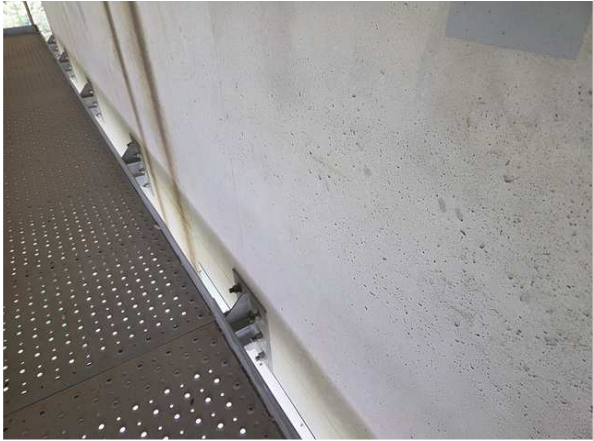
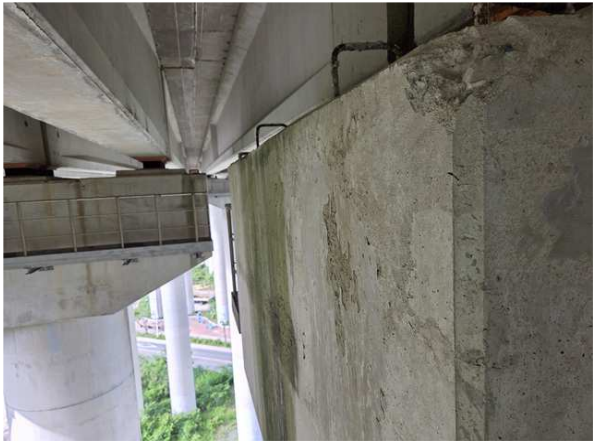
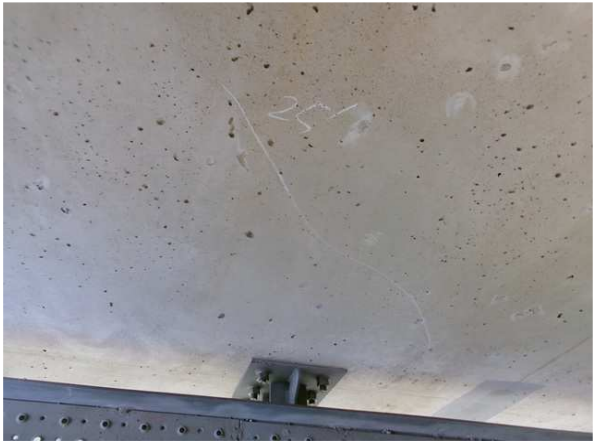
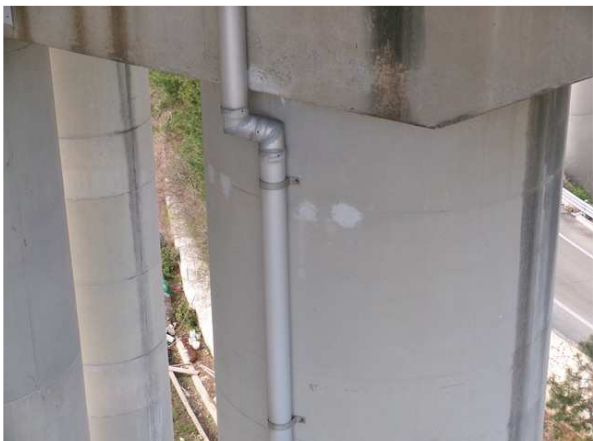
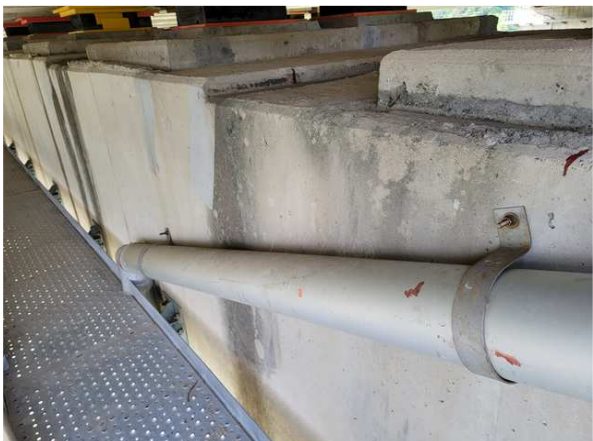
【사진 10.3.11】 교각 손상현황

- 교각에서 조사된 균열(0.3mm미만), 망상균열의 경우 시공초기 건조수축 및 장기공용, 온도변화, 우수유입 등의 원인에 의한 균열로 판단되며, 콘크리트 내구성 저하방지를 위해 표면처리 등의 보수를 실시하는 것이 바람직할 것으로 판단된다.
- 조사된 파손, 굽힘의 경우, 외부충격 및 시공초기 다짐미흡에 의한 손상으로 구조적인 영향을 미치는 손상은 아니나 내구성 확보 차원의 단면보수 등의 적절한 보수를 실시하는 것이 바람직할 것으로 판단된다.
- 조사된 표면오염의 경우, 신축이음부 및 종조인트부를 통한 교면수 유입에 의한 손상으로 현재 부재에 미치는 영향은 미미하나, 유지관리상 균열에 대한 보수시 일괄적으로 표면처리 보수를 실시하는 유지관리가 바람직할 것으로 판단된다.

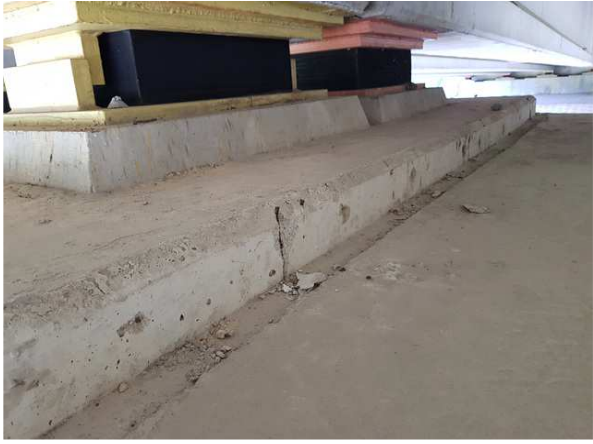
| 손상현황 | • P1-SH2(A1) 잡철노출(0.1m×0.1m) | 손상현황 | • P1-SH2(A2) 몰탈 균열(0.3mm미만) |
| 원 인 | • 외부충격, 시공미흡 등 | 원 인 | • 건조수축, 온도변화 등 |

- 교량받침에 조사된 몰탈 균열(0.3mm미만)의 경우 건조수축 및 지속적인 우수접촉, 온도변화 등 복합적인 원인에 의한 손상으로 시설물에 영향을 미치는 구조적인 손상은 아닌 것으로 판단되며, 내구성 확보 차원의 표면처리 등의 보수를 실시하는 것이 바람직하다.
- 조사된 Plate 부식의 경우 공용기간 증가로 인한 도장미흡부 습기흡착, 신축이음 하부 누수로 인한 우수유입 등에 의한 손상으로 부재의 내구성 확보 차원의 재도장 등 적절한 보수조치를 실시하는 것이 바람직할 것으로 사료된다.
- 조사된 탄성패드 밀림, 탄성패드 이격, 스토퍼 밀착의 경우, 시공초기 거더 거치 및 바닥판 타설시 탄성패드 유동, 플레이트-탄성패드 마찰력부족 및 감소, 시공오차 등 복합적인 원인에 의한 손상으로 금회 점검 시기에 상기 발생한 손상에 의한 교량받침의 기능성을 저해할만한 영향은 없는 것으로 확인되었으나 추후 손상의 진전(탄성패드 이탈)을 방지하기 위한 스토퍼 설치 등 탄성패드의 밀림 방지책 형식의 보수를 실시하는 것이 바람직할 것으로 사료되며, 스토퍼 간섭의 경우 주기적인 점검을 통한 유지관리를 실시하고 손상의 진전시 적절한 보수를 실시하는 것이 바람직하다고 판단된다.
- 받침콘크리트 파손, 박락, 재료분리의 경우, 공용중 외력 및 시공미흡에 의한 손상으로 단면 보수를 실시하는 유지관리가 필요하다.

| 조치방안 | • 단면보수 | 조치방안 | • 표면처리 |

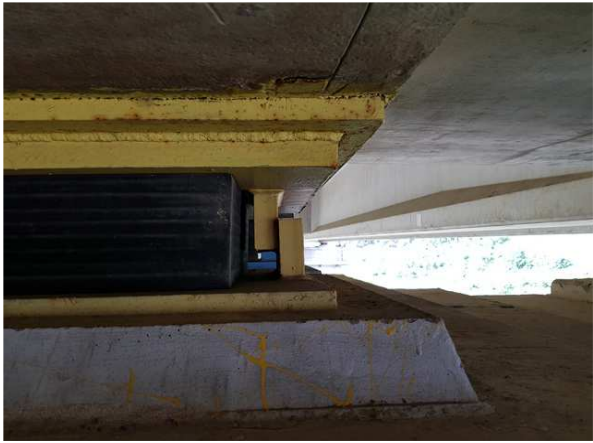
| 손상현황 | • P1-SH3(A1) 스토퍼 밀착 | 손상현황 | • A1-SH5 탄성패드 밀립 |
| 원 인 | • 시공오차 등 | 원 인 | • 탄성패드 마찰력부족 등 |

| 조치방안 | • 주의관찰 | 조치방안 | • 주의관찰 |

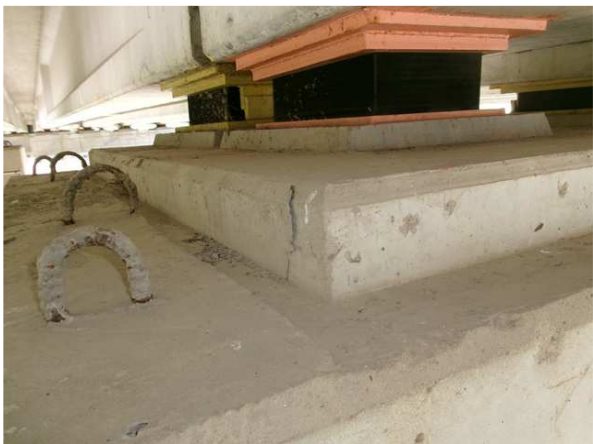
| 손상현황 | • P4-SH1(A1) 층분리(0.1m×0.2m) | 손상현황 | • P7-SH5(A2) 플레이트 부식 |
| 원 인 | • 다짐 및 시공미흡 등 | 원 인 | • 우수유입, 외기노출, 공용기간 경과 등 |

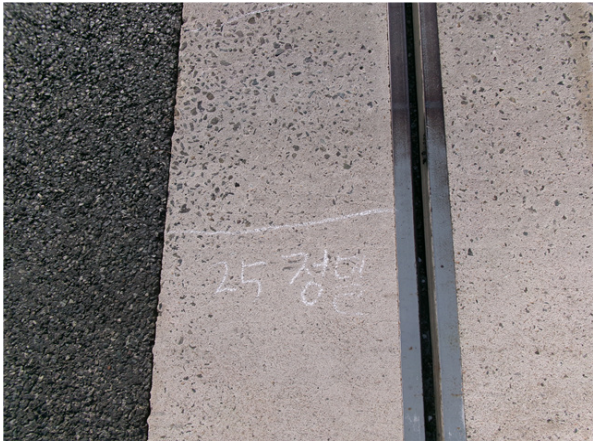
| 손상현황 | • A1 후타재 균열(0.3mm미만) | 손상현황 | • A2 고무재 파손 |
| 원 인 | • 건조수축, 장기공용 등 | 원 인 | • 우수유입, 공용중 열화 등 |

- 신축이음에서 조사된 후타재 균열의 경우 시공시 다짐불량, 차량 통행하중 및 충격 등으로 인한 손상으로 판단되며, 손상의 정도가 차량의 주행성에 영향을 미치는 상태는 아니므로 즉각적인 보수를 실시하기 보다는 주기적인 점검을 통한 유지관리를 실시한 후 손상의 진전시 일괄보수를 실시하는 것이 바람직하다.
- 조사된 본체부식, 고무재 파손, 하부 누수의 경우 유간 토사퇴적으로 인한 포장부 배수미흡, 공용기간 증가에 의한 도장재 품질 저하, 외기영향 등에 의한 손상으로 주의관찰을 실시하고, 손상의 진전시 일괄보수를 실시하는 것이 바람직하다.
- 조사된 차수판 마감불량, 유간 토사퇴적의 경우 공용기간 증가, 차량의 반복통행 진동 등 복합적인 원인에 의한 손상으로 신축이음장치의 기능성 확보 및 원활한 배수 기능을 위한 정비 등의 보수를 실시하는 것이 바람직하다.

| 조치방안 | • 주의관찰 | 조치방안 | • 주의관찰 |

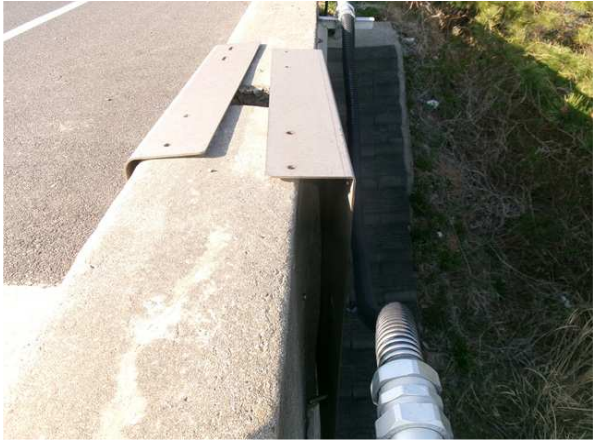
| 손상현황 | • A2 차수관 마감불량 | 손상현황 | • A2 후타재 균열(0.3mm미만) |
| 원 인 | • 시공미흡 등 | 원 인 | • 건조수축, 장기공용 등 |

| 조치방안 | • 정비 | 조치방안 | • 주의관찰 |

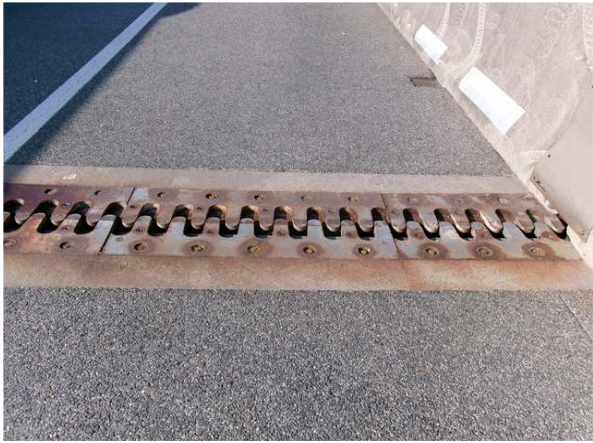
| 손상현황 | • P3 본체 부식(L=9.0m) | 손상현황 | • P6 본체 부식(L=9.0m) |
| 원 인 | • 우수유입, 공용중 열화 등 | 원 인 | • 우수유입, 공용중 열화 등 |

| 조치방안 | • 주의관찰 | 조치방안 | • 주의관찰 |

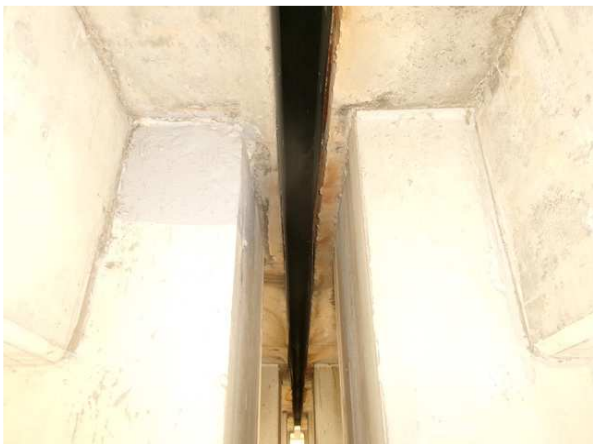
| 손상현황 | • P6 하부 누수 | 손상현황 | • P6 후타재 균열(0.3mm미만) |
| 원 인 | • 우수유입, 장기공용 등 | 원 인 | • 건조수축, 장기공용 등 |

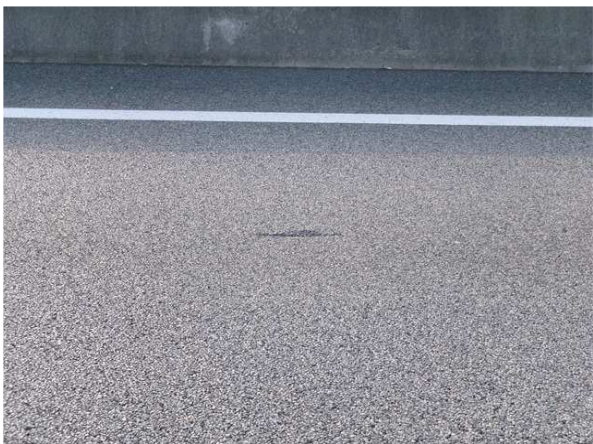
| 손상현황 | • S2 아스콘 패임 (0.2m×0.3m) | 손상현황 | • S8 시공이음 균열 (L=35.0m) |
| 원 인 | • 외부충격 | 원 인 | • 시공미흡 |

- 교면포장에서 조사된 아스콘 패임의 경우 공용중 외부충격에 의한 손상으로 판단되며, 현재 차량의 주행성에 영향을 미치는 손상은 아니므로, 주의관찰을 실시하고 손상의 진전시 일괄보수를 실시하는 유지관리가 바람직할 것으로 판단된다.
- 조사된 시공이음 균열은 교면포장 시공시 발생할 수밖에 없는 손상으로 전회와 비교시 진전은 미미한 상태이다. 상기 손상은 주의관찰을 실시하는 유지관리가 바람직할 것으로 판단된다.

| 조치방안 | • 주의관찰 | 조치방안 | • 주의관찰 |

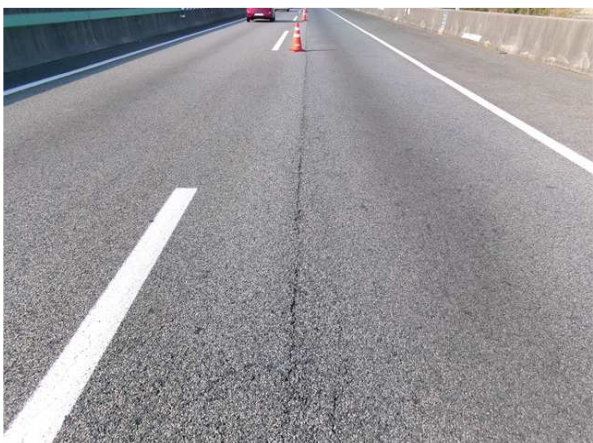
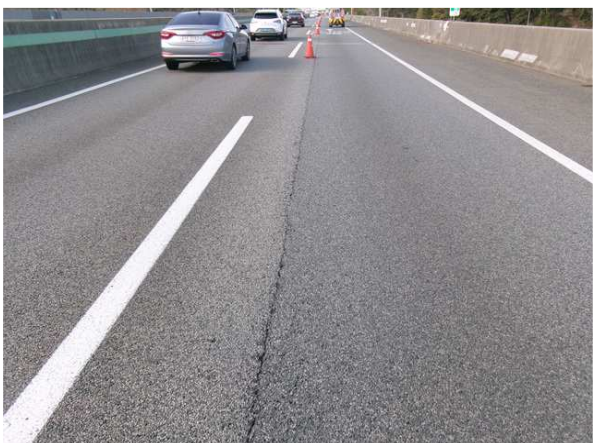
| 손상현황 | • S1 시공이음 균열 (L=35.0m) | 손상현황 | • S2 시공이음 균열 (L=35.0m) |
| 원 인 | • 시공미흡 | 원 인 | • 시공미흡 |

| 조치방안 | • 주의관찰 | 조치방안 | • 주의관찰 |

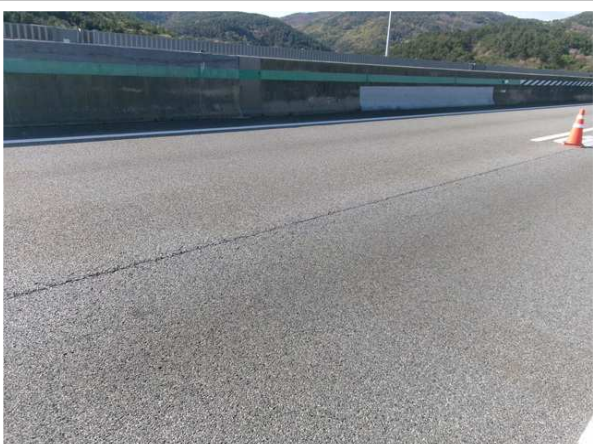
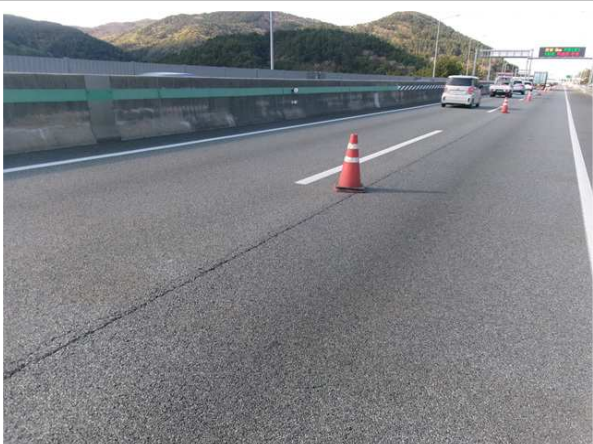
| 손상현황 | • S4 시공이음 균열 (L=35.0m) | 손상현황 | • S7 시공이음 균열 (L=35.0m) |
| 원 인 | • 시공미흡 | 원 인 | • 시공미흡 |

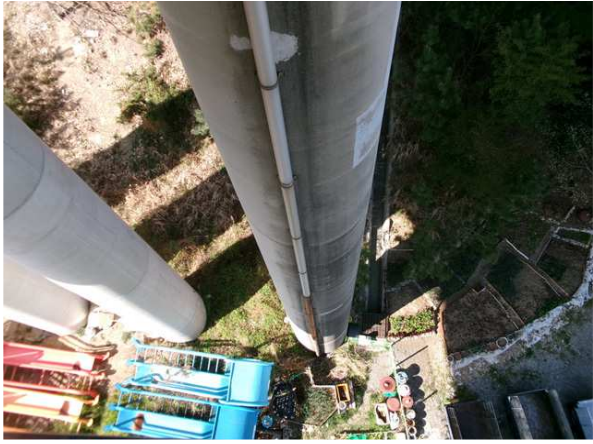
| 손상현황 | • P3 배수관 막힘(1EA) | 손상현황 | • S5 배수관 부식(1EA) |
| 원 인 | • 토사퇴적 | 원 인 | • 유출부 처리미흡, 장기공용 등 |

| 조치방안 | • 정비 | 조치방안 | • 주의관찰 |

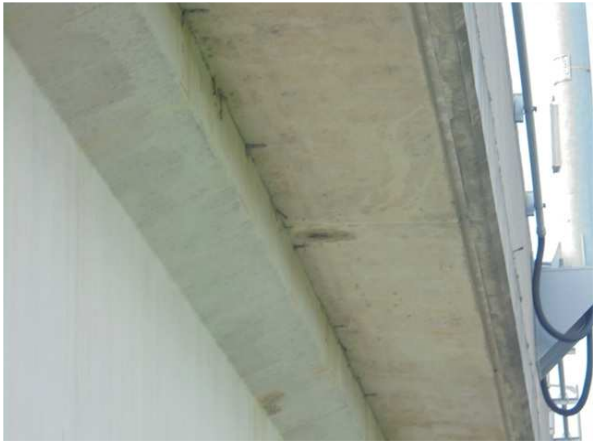
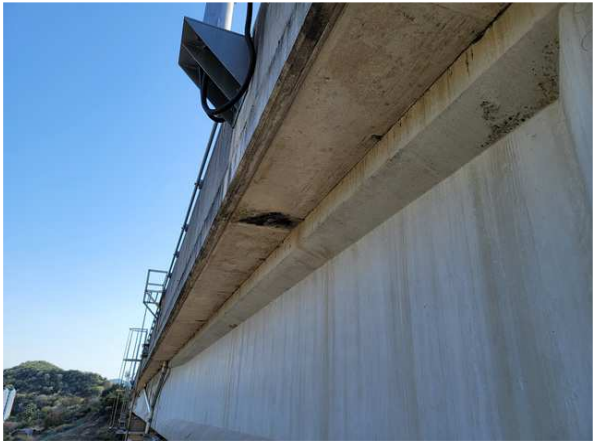
| 손상현황 | • S6 유도배수관 주변 누수(1EA) | 손상현황 | • S6 유도배수관 주변 누수(1EA) |
| 원 인 | • 유출부 처리미흡 | 원 인 | • 유출부 처리미흡 |

| 조치방안 | • 정비 | 조치방안 | • 정비 |

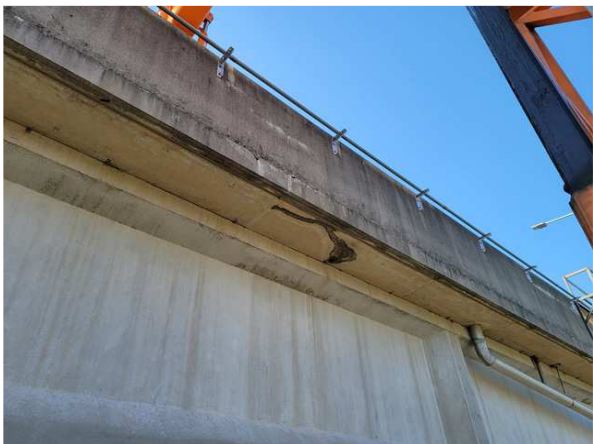
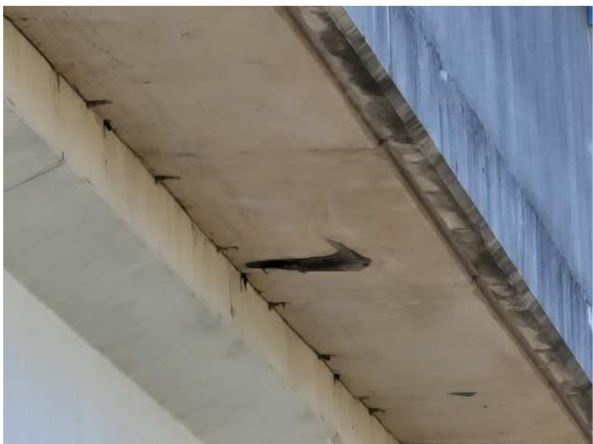
| 손상현황 | • S7 유도배수관 주변 누수(1EA) | 손상현황 | • S8 유도배수관 주변 누수(1EA) |
| 원 인 | • 유출부 처리미흡 | 원 인 | • 유출부 처리미흡 |

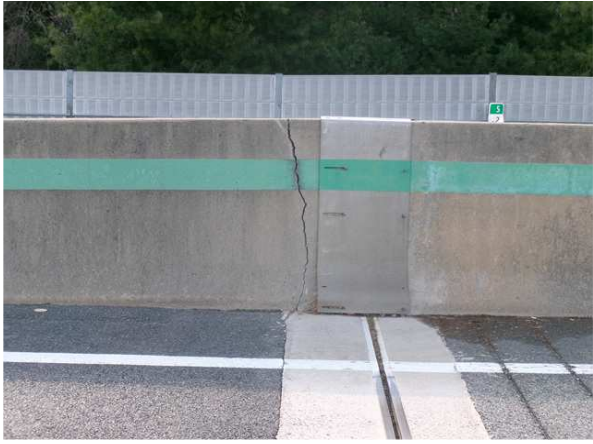
| 손상현황 | • S1 접속부 파손(0.2m×1.0m) | 손상현황 | • S2 균열(0.3mm미만) |
| 원 인 | • 접속부 침하, 장기공용 등 | 원 인 | • 건조수축, 거푸집 조기탈거 등 |

| 조치방안 | • 단면보수 | 조치방안 | • 표면처리 |

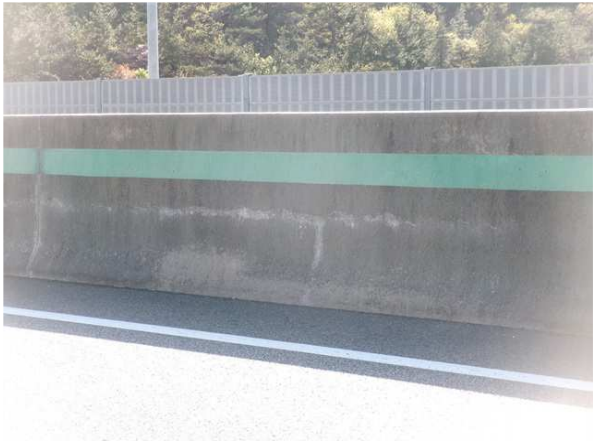
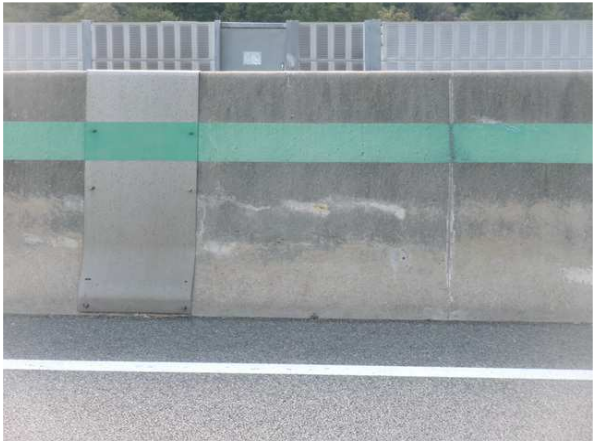
| 손상현황 | • S5 균열(0.3mm미만) | 손상현황 | • S7 균열(0.3mm미만) |
| 원 인 | • 건조수축, 거푸집 조기탈거 등 | 원 인 | • 건조수축, 거푸집 조기탈거 등 |

| 조치방안 | • 표면처리 | 조치방안 | • 표면처리 |

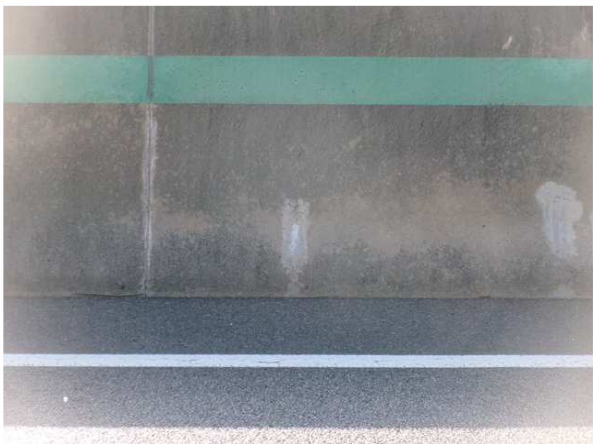
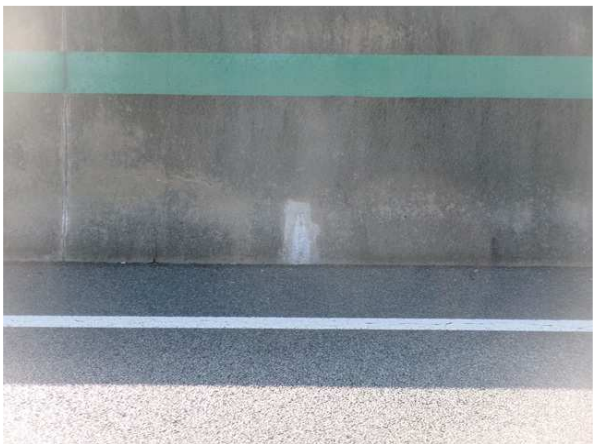
| 손상현황 | • S9 백태(0.1m×0.1m) | 손상현황 | • S9 백태(0.2m×0.2m) |
| 원 인 | • 장기공용, 수분접촉 등 | 원 인 | • 장기공용, 수분접촉 등 |
