# 11. 당사천교(부산)

## 11. 당사천교(부산)

본 시설물은 부산광역시 기장군 기장읍 내리 711-1 에 위치한 교량으로 총 연장 120.0m, 폭 12.2m의 PC빔 거더교로 시공되어 있다.

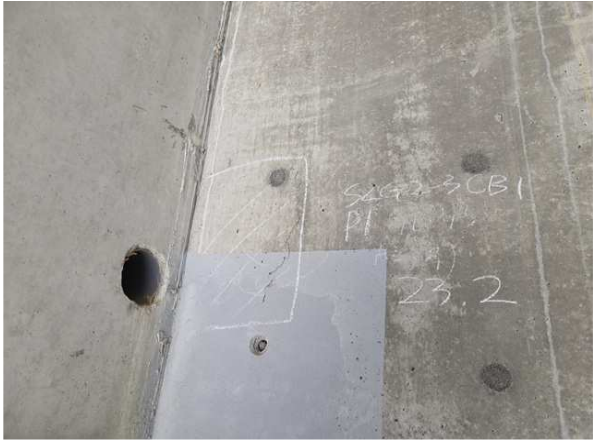
| 손상현황 | • S2-G3~4 들뜸(0.3m×0.3m) | 손상현황 | • S2-G4~5 들뜸(0.4m×0.4m) |
| 원 인 | • 응력집중, 시공미흡 | 원 인 | • 응력집중, 시공미흡 |

| 조치방안 | • 단면보수 | 조치방안 | • 단면보수 |

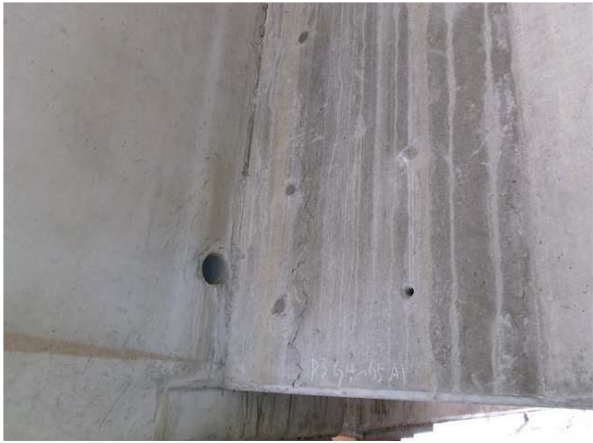
| 손상현황 | • S3-G3~4 들뜸(0.5m×0.5m) | 손상현황 | • S4-G1~2 백태(0.1m×1.4m) |
| 원 인 | • 응력집중, 시공미흡 | 원 인 | • 장기공용, 수분접촉 |

| 조치방안 | • 단면보수 | 조치방안 | • 표면처리 |

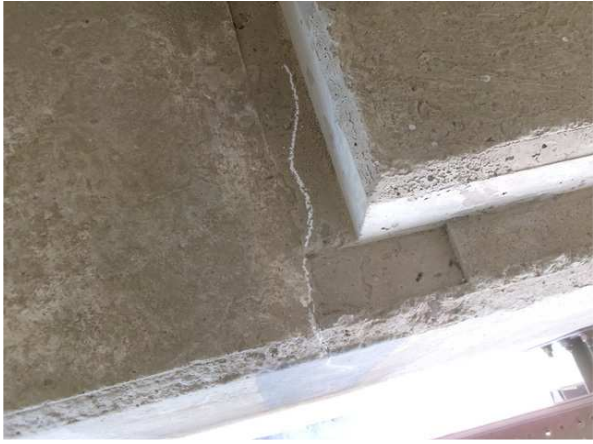
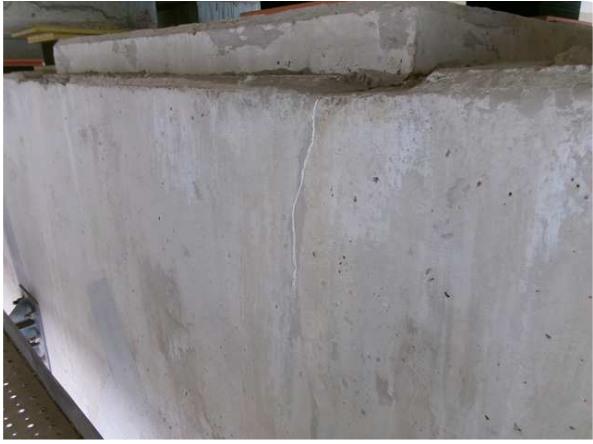
| 손상현황 | • P1 균열(0.3mm미만) | 손상현황 | • P1 균열(0.3mm미만) |
| 원 인 | • 건조수축, 온도변화, 장기공용 등 | 원 인 | • 건조수축, 온도변화, 장기공용 등 |

| 조치방안 | • 표면처리 | 조치방안 | • 표면처리 |

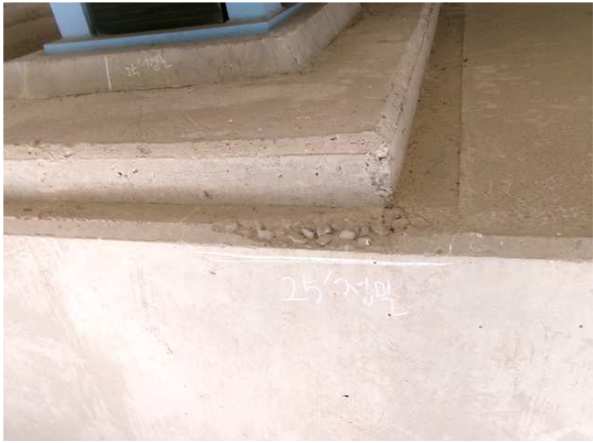
| 손상현황 | • P2 재료분리(0.1m×0.2m) | 손상현황 | • P1 균열(0.3mm미만) |
| 원 인 | • 시공미흡 등 | 원 인 | • 건조수축, 온도변화, 장기공용 등 |

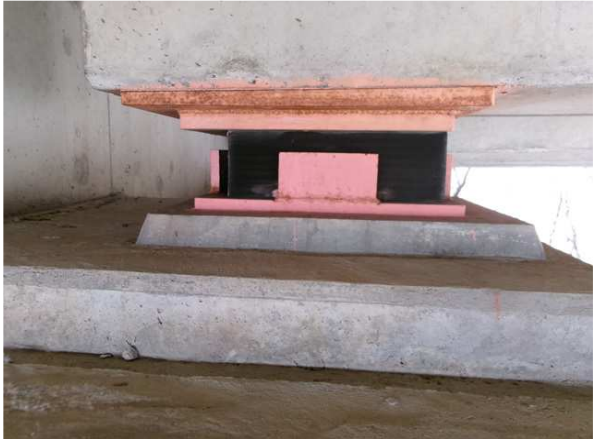
| 손상현황 | • A1-SH1 플레이트 부식 | 손상현황 | • A1-SH4 탄성패드 밀림 |
| 원 인 | • 우수유입, 외기노출, 공용기간 경과 등 | 원 인 | • 탄성패드 마찰력부족 등 |

| 조치방안 | • 재도장 | 조치방안 | • 주의관찰 |

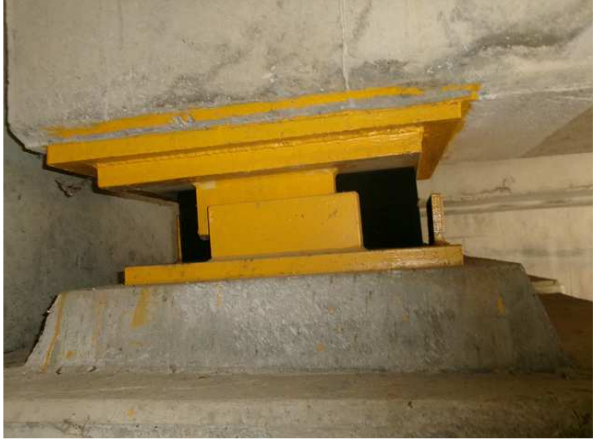
| 손상현황 | • A2-SH3 탄성패드 밀림 | 손상현황 | • P3-SH3 플레이트 부식 |
| 원 인 | • 탄성패드 마찰력부족 등 | 원 인 | • 우수유입, 외기노출, 공용기간 경과 등 |

| 조치방안 | • 주의관찰 | 조치방안 | • 재도장 |

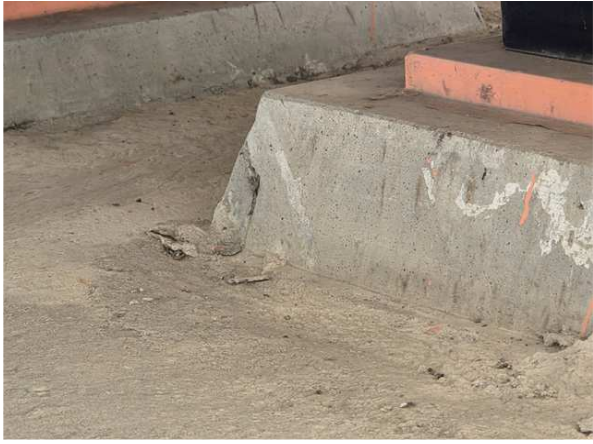
| 손상현황 | • P1-SH9 몰탈 들뜸(0.1m×0.1m) | 손상현황 | • P1-SH10 몰탈 균열(0.3mm미만) |
| 원 인 | • 외부충격, 시공미흡 등 | 원 인 | • 건조수축, 온도변화 등 |

| 조치방안 | • 단면보수 | 조치방안 | • 표면처리 |

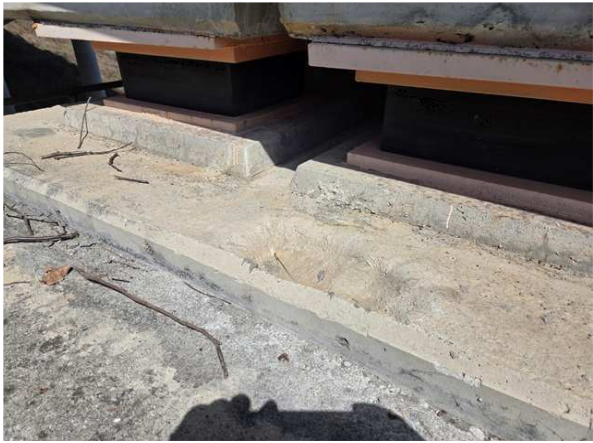
| 손상현황 | • P1-SH10 콘크리트 패임(0.2m×0.1m) | 손상현황 | • P2-SH4 몰탈 균열(0.3mm미만) |
| 원 인 | • 외부충격, 시공미흡 등 | 원 인 | • 건조수축, 온도변화 등 |

| 조치방안 | • 단면보수 | 조치방안 | • 표면처리 |

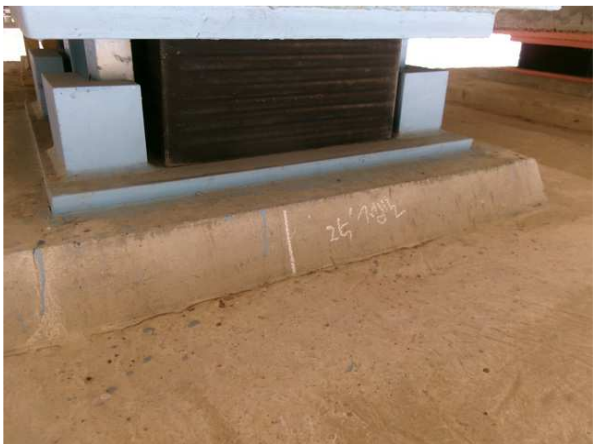
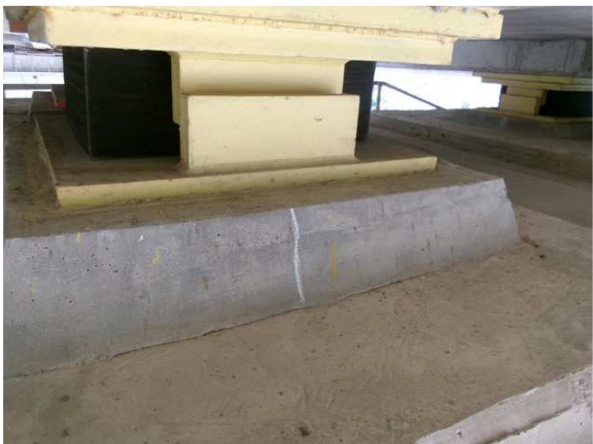
| 손상현황 | • P2-SH8 몰탈 균열(0.3mm미만) | 손상현황 | • P2-SH9 몰탈 균열(0.3mm미만) |
| 원 인 | • 건조수축, 온도변화 등 | 원 인 | • 건조수축, 온도변화 등 |

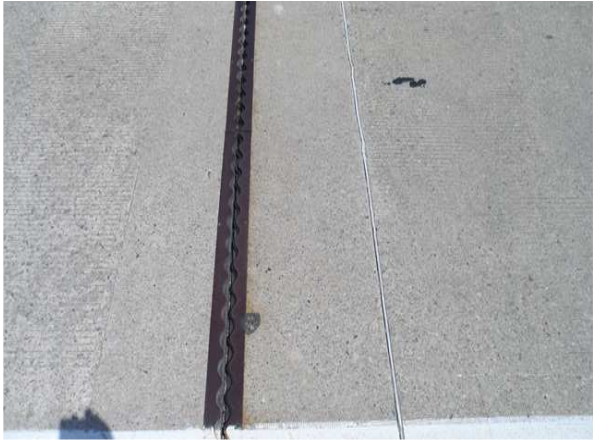
| 손상현황 | • A1 후타재 균열(0.3mm미만) | 손상현황 | • A1 토사퇴적 |
| 원 인 | • 건조수축, 온도변화 등 | 원 인 | • 우수유입, 공용중 열화 등 |

| 조치방안 | • 주의관찰 | 조치방안 | • 주의관찰, 정비 |

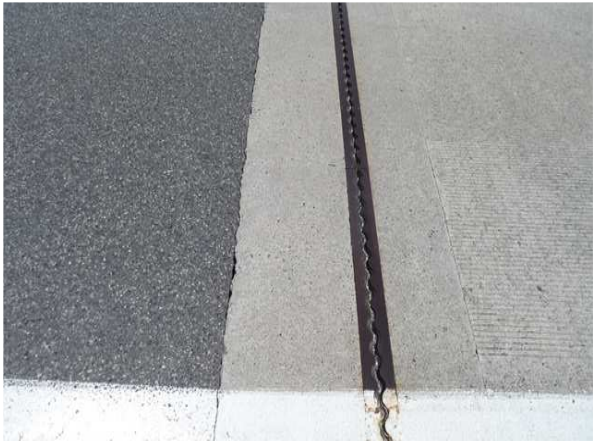
| 손상현황 | • A2 후타재 균열(0.3mm미만) | 손상현황 | • A2 본체 부식(L=3.5m), 토사퇴적 |
| 원 인 | • 건조수축, 온도변화 등 | 원 인 | • 우수유입, 공용중 열화 등 |

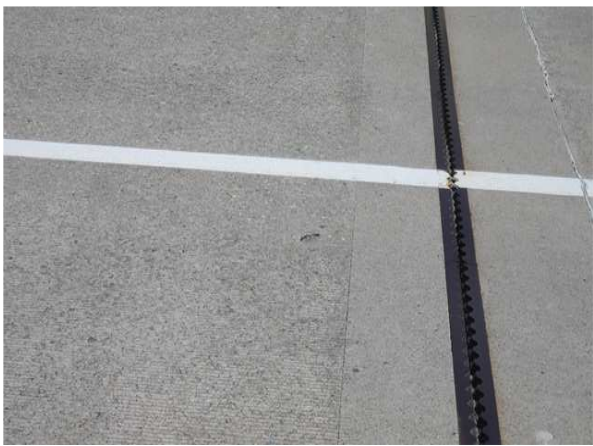
| 손상현황 | • S1 파손(0.1m×0.1m) | 손상현황 | • S1 균열(L=51.5m) |
| 원 인 | • 외부충격 | 원 인 | • 시공미흡, 장기공용 |

| 조치방안 | • 주의관찰 | 조치방안 | • 주의관찰 |

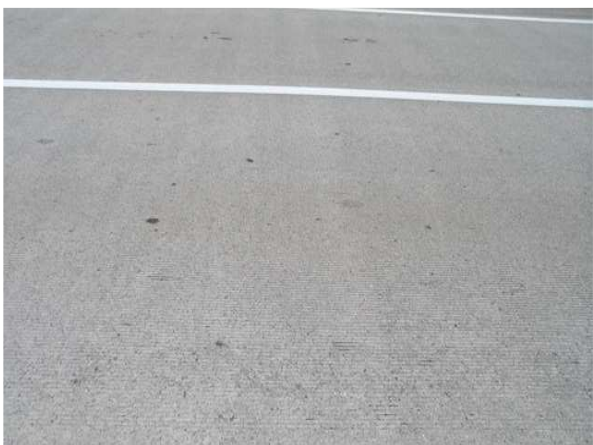
| 손상현황 | • S3 균열(L=56.0m) | 손상현황 | • S4 균열(L=77.0m) |
| 원 인 | • 시공미흡, 장기공용 | 원 인 | • 시공미흡, 장기공용 |

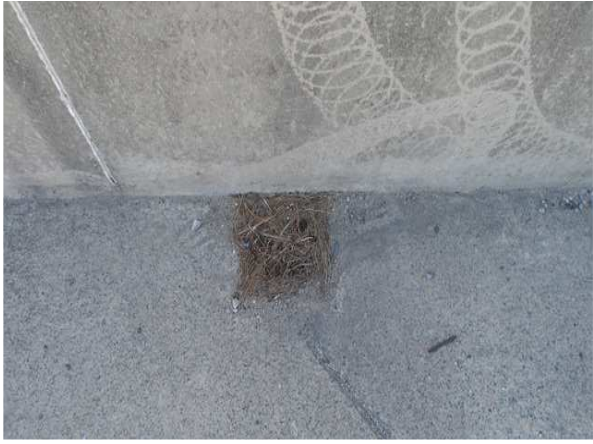
| 손상현황 | • S4 배수구 막힘(1EA) | 손상현황 | • S6 유도배수관 주변 누수(1EA) |
| 원 인 | • 장기공용, 우수유입 | 원 인 | • 유출부 처리미흡 |

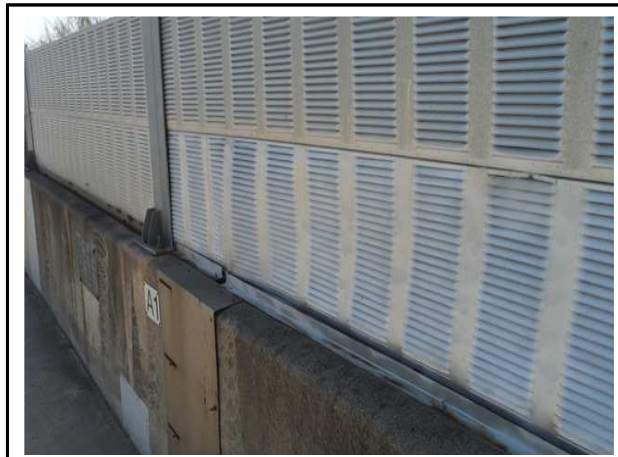
손상현황 • S1 방음벽 변형 (0.5m×4.0m)

원 인 • 외부충격 등

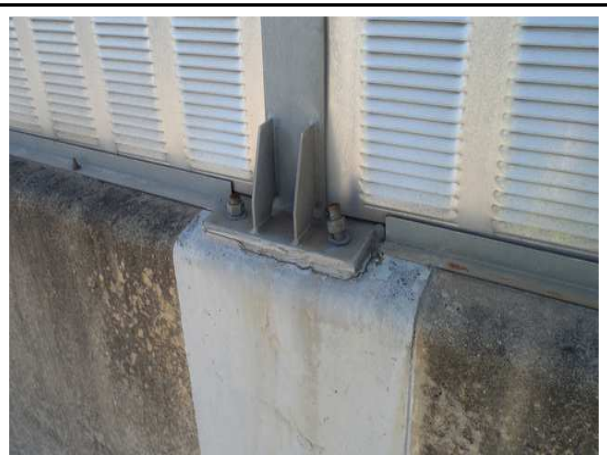
원 인 • 외부충격 등

조치방안 • 주의관찰

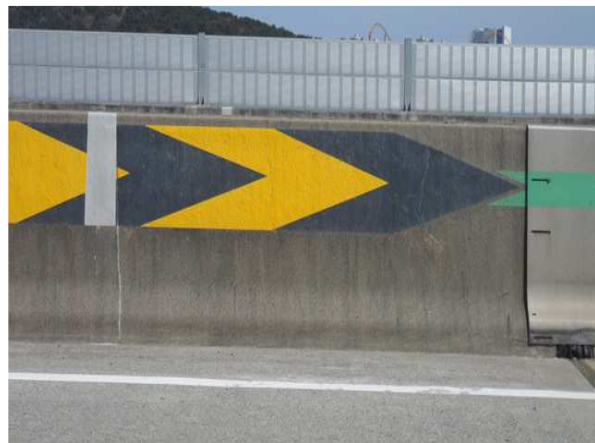
손상현황 • S1 균열 (0.3mm미만)

원 인 • 건조수축, 거푸집 조기탈거 등

조치방안 • 표면처리

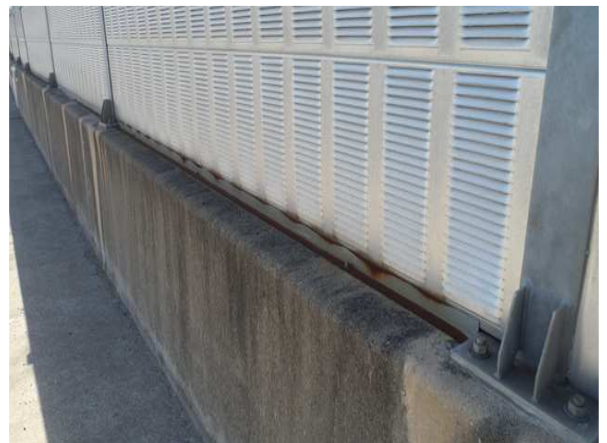
손상현황 • S2 고정대 부식 (0.1m×4.0m)

원 인 • 장기공용, 수분접촉 등

조치방안 • 주의관찰

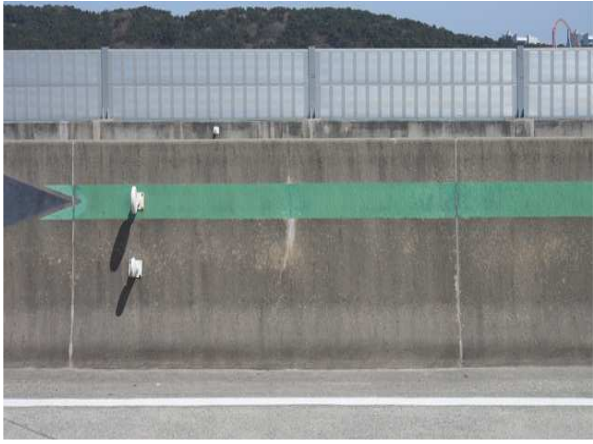
| 손상현황 | • S2 균열부백태(0.6m×0.25m) | 손상현황 | • S3 고정대 부식(0.1m×1.0m) |
| 원 인 | • 장기공용, 수분접촉 등 | 원 인 | • 장기공용, 수분접촉 등 |

| 조치방안 | • 표면처리 | 조치방안 | • 주의관찰 |

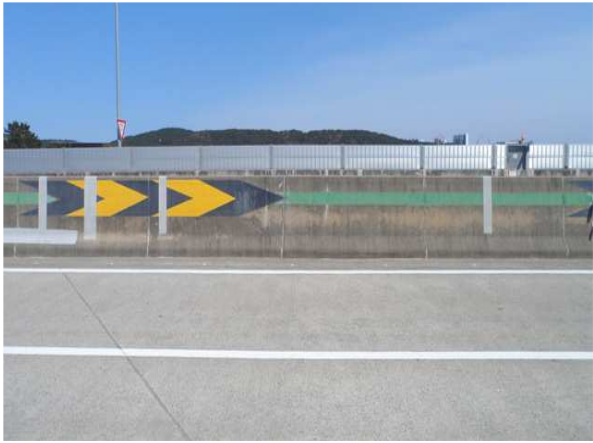
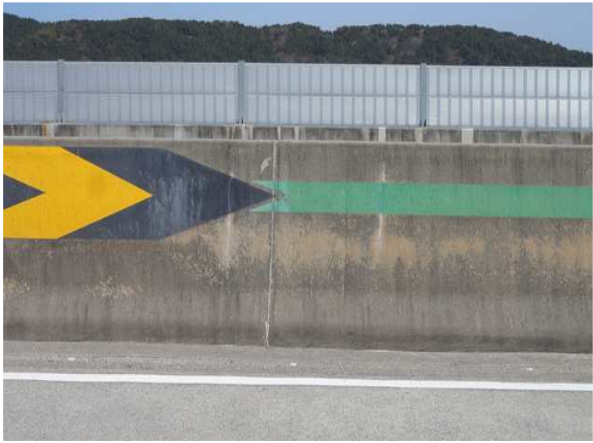
| 손상현황 | • S3 균열부백태(0.7m×0.25m) | 손상현황 | • S3 균열부백태(0.7m×0.25m) |
| 원 인 | • 장기공용, 수분접촉 등 | 원 인 | • 장기공용, 수분접촉 등 |

| 조치방안 | • 표면처리 | 조치방안 | • 표면처리 |

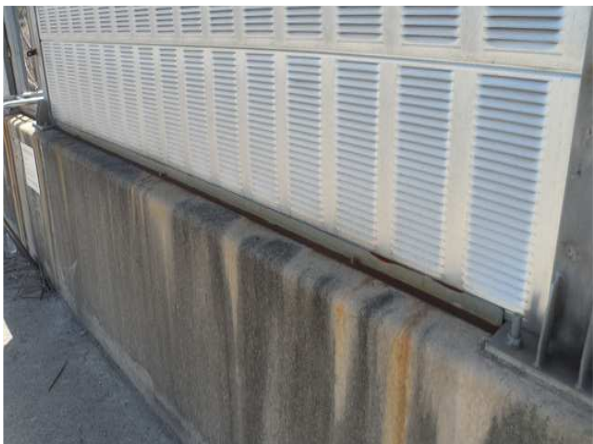
| 손상현황 | • S4 고정대 부식(0.1m×4.0m) | 손상현황 | • S4 교명판 파손(1EA) |
| 원 인 | • 장기공용, 수분접촉 등 | 원 인 | • 외부충격 등 |

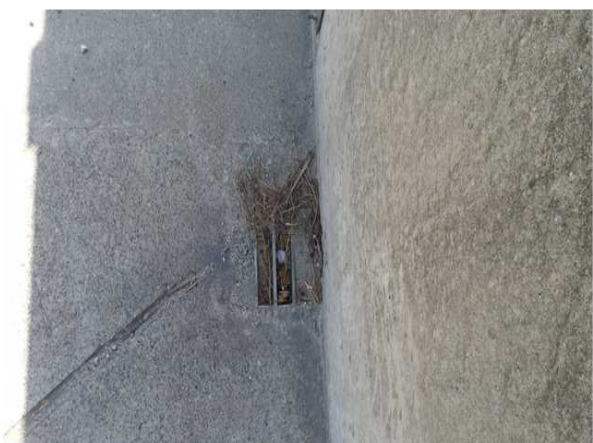
| 교량 집수구 상태양호 | 교량 집수구 막힘(1개소) |

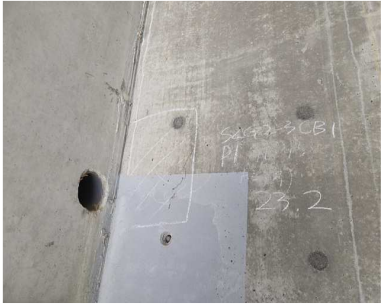
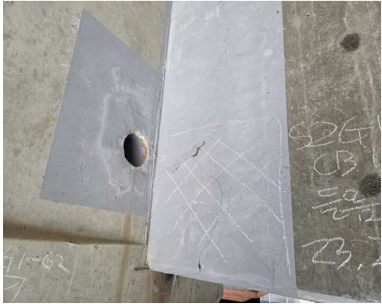
| <p>① 가로보 들뜸 - 진전 여부확인</p> | <p>② 가로보들뜸 - 진전 여부확인</p> | <p>③ 교대 균열(0.3mm이상) - 진전 여부확인</p> |
