## 12. 당사천교(울산0)

### 12.1 시설물의 개요

본 시설물은 부산광역시 해운대구 송정동 76 에 위치한 교량으로 총 연장 120.0m, 폭 12.2m의 PC빔 거더교로 시공되어 있다.

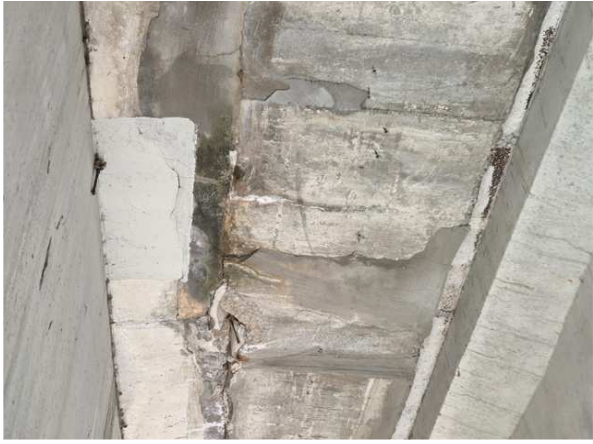
| 손상현황 | • S1 균열부백태(0.2m×0.5m) | 손상현황 | • S1 박락(0.3m×0.5m) |
| 원 인 | • 건조수축, 장기공용, 우수유입 등 | 원 인 | • 외부충격, 우수유입 등 |

| 조치방안 | • 표면처리 | 조치방안 | • 단면보수 |

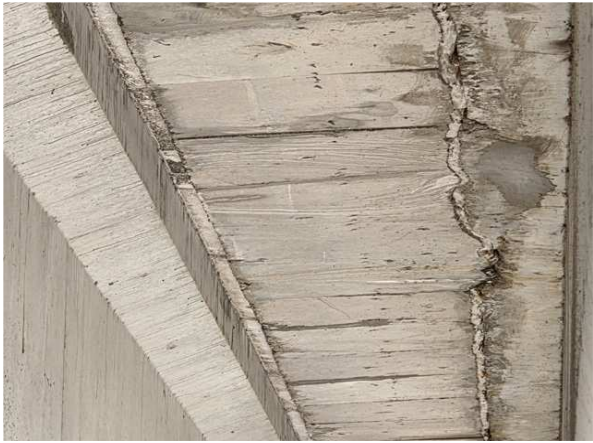
| 손상현황 | • S2 균열(0.3mm미만) | 손상현황 | • S2 백태(0.3m×0.5m) |
| 원 인 | • 건조수축, 온도변화, 우수유입 등 | 원 인 | • 우수유입, 장기공용 등 |

| 조치방안 | • 표면처리 | 조치방안 | • 표면처리 |

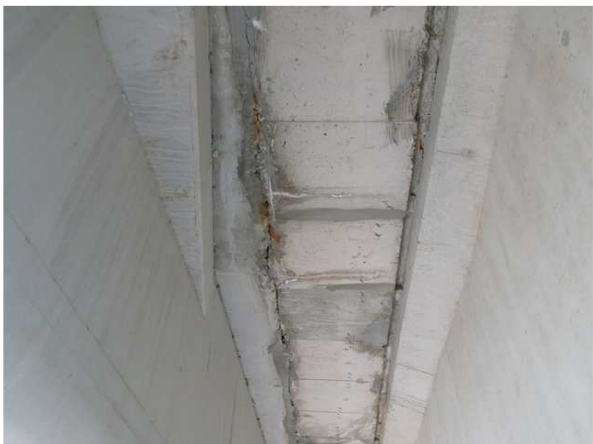
| 손상현황 | • S4 균열부백태(0.2m×0.6m) | 손상현황 | • S4 보수부 박락(0.3m×0.5m) |
| 원 인 | • 건조수축, 장기공용, 우수유입 등 | 원 인 | • 외부충격, 우수유입 등 |

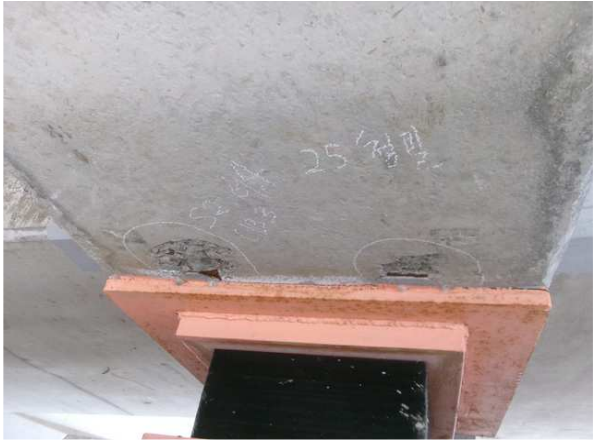
| 손상현황 | • S2 G4 박락(0.1m×0.1m×2EA) | 손상현황 | • S3 상태양호 |
| 원 인 | • 장기공용, 부식 등 | 원 인 | • - |

- 거더에 발생한 박락은 교량받침 상부플레이트 용접부 부식에 의해 콘크리트 거더 일부가 박락된 것으로 판단되며, 전회와 비교시 진전은 미미한 상태이나, 손상의 진전방지 및 내구성 확보를 위해 단면보수를 실시하는 유지관리가 필요하다.

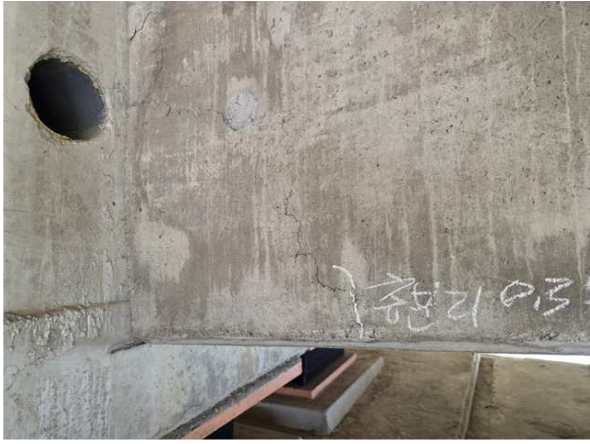
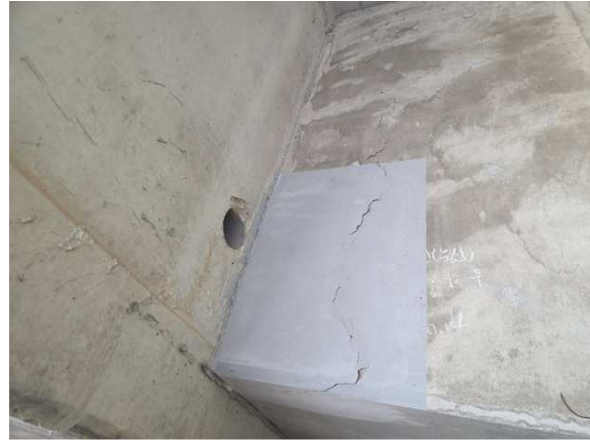
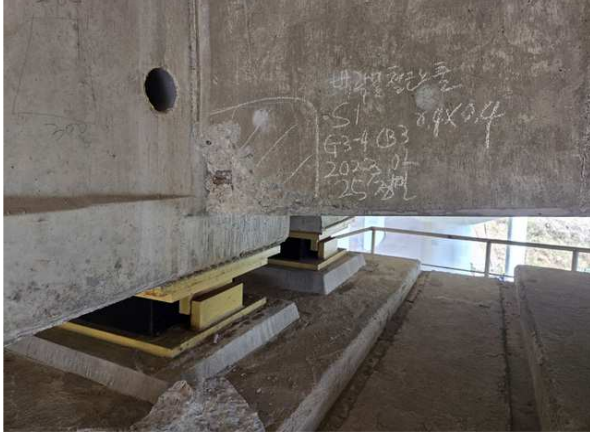
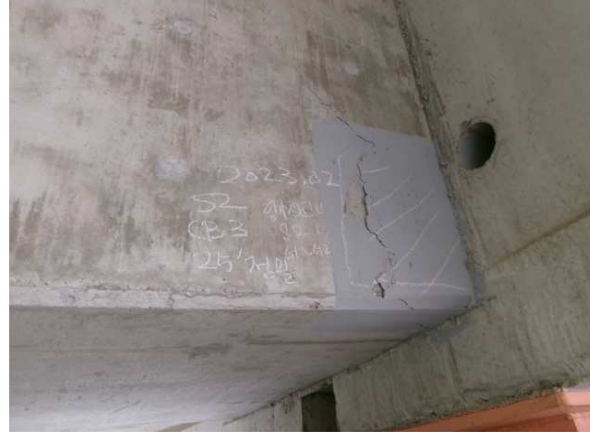
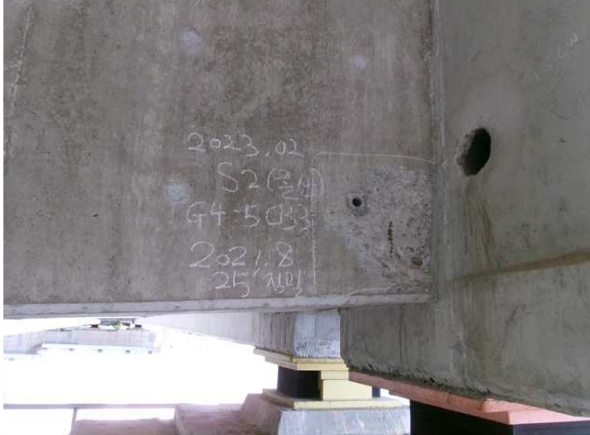
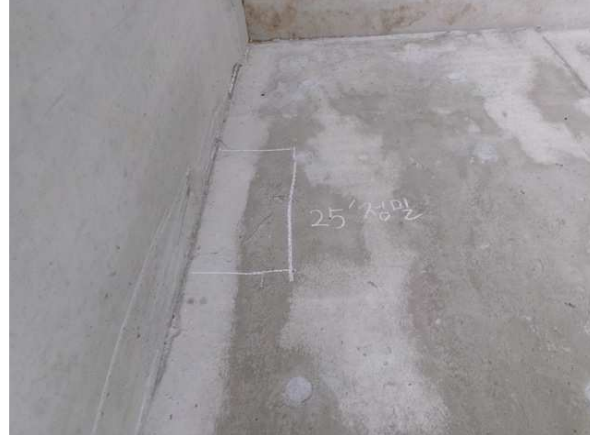
【사진 12.3.7】 가로보 손상현황

- 가로보에서 조사된 들뜸, 보수부 들뜸, 박락 및 철근노출의 경우 응력집중, 시공미흡 등의 원인으로 인한 손상으로 판단되며, 콘크리트 내구성 확보 차원의 단면보수, 방청이 필요하다.

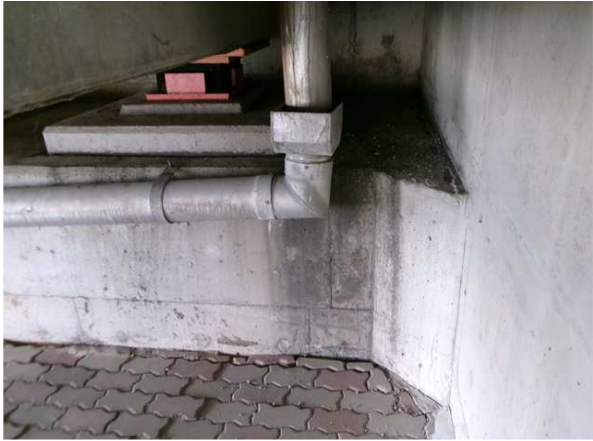
| 손상현황 | • A1 표면오염 (0.5m×1.0m) | 손상현황 | • A2 균열 (0.3mm이상) |
| 원 인 | • 우수유입 등 | 원 인 | • 건조수축, 장기공용, 우수유입 등 |

| 조치방안 | • 주의관찰 | 조치방안 | • 주입보수 |

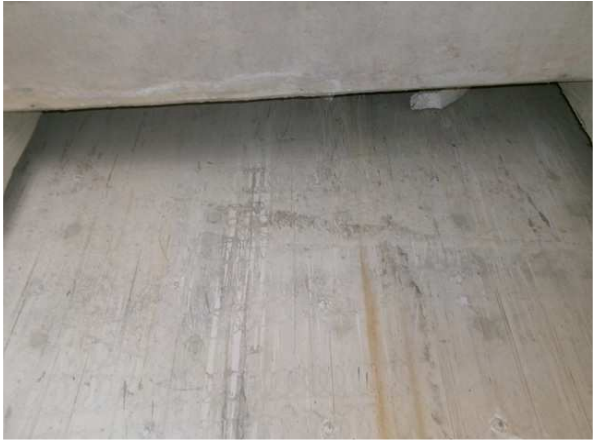
- 교대에서 조사된 균열(0.3mm이상)의 경우, 시공초기 건조수축 및 장기공용, 온도변화, 우수유입 등의 원인에 의한 균열로 판단되며, 콘크리트 내구성 저하방지를 위해 주입보수 등의 보수를 실시하는 것이 바람직할 것으로 판단된다.
- 표면오염, 법면보호블럭 이격의 경우, 신축이음부 및 종조인트부, 배수시설을 통한 교면수, 외측우수 유입에 의한 손상으로 전회와 비교시 진전은 미미한 상태로, 지속적인 주의관찰을 실시하는 유지관리 후 손상의 증가시 보수를 실시하는 것이 바람직할 것으로 판단된다.

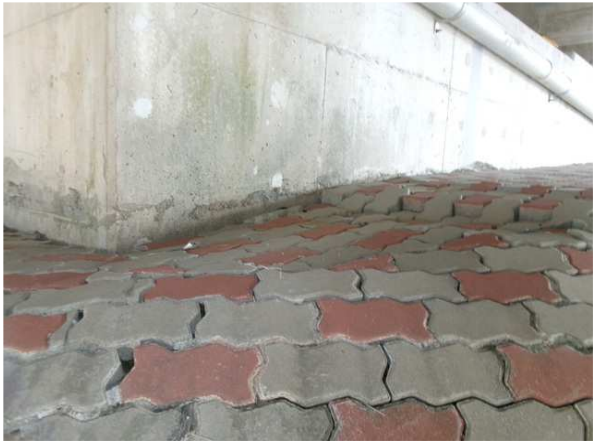
| 손상현황 | • A2 법면보호블럭 이격 (5.0m×5.0m) | 손상현황 | • A2 법면보호블럭 이격 (12.0m×0.5m) |
| 원 인 | • 우수유입, 장기공용 등 | 원 인 | • 우수유입, 장기공용 등 |

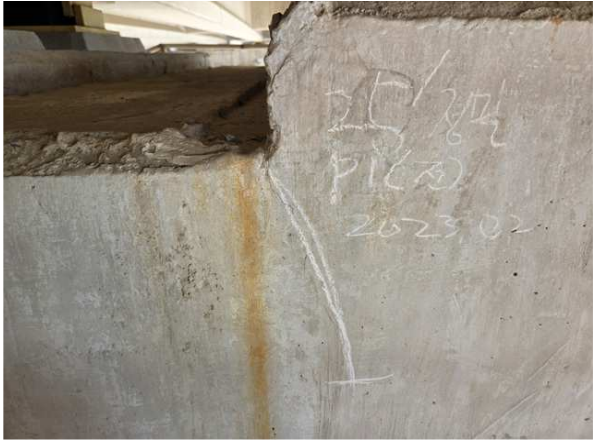
| 손상현황 | • P1 균열(0.3mm미만) | 손상현황 | • P1 재균열(0.3mm미만) |
| 원 인 | • 건조수축, 온도변화, 장기공용 등 | 원 인 | • 건조수축, 온도변화, 장기공용 등 |

| 조치방안 | • 표면처리 | 조치방안 | • 표면처리 |

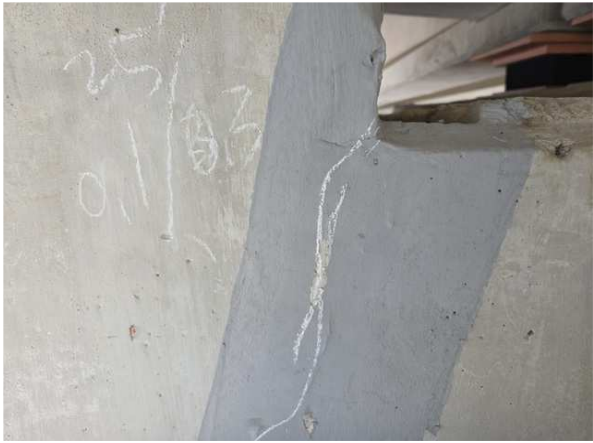
| 손상현황 | • P1 재균열(0.3mm미만) | 손상현황 | • P3 균열(0.3mm미만) |
| 원 인 | • 건조수축, 온도변화, 장기공용 등 | 원 인 | • 건조수축, 온도변화, 장기공용 등 |

| 조치방안 | • 표면처리 | 조치방안 | • 표면처리 |

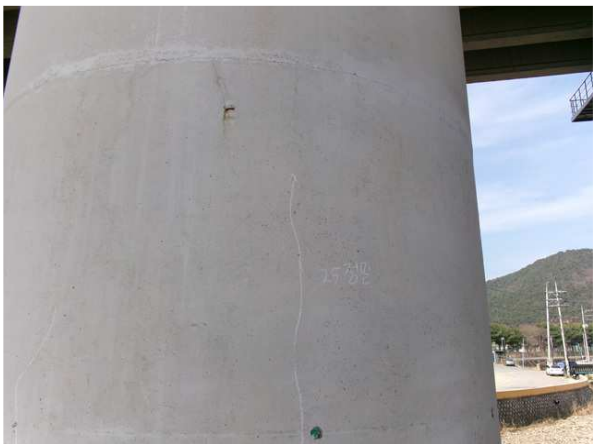
| 손상현황 | • P3 균열(0.3mm미만) | 손상현황 | • P3 균열(0.3mm미만) |
| 원 인 | • 건조수축, 온도변화, 장기공용 등 | 원 인 | • 건조수축, 온도변화, 장기공용 등 |

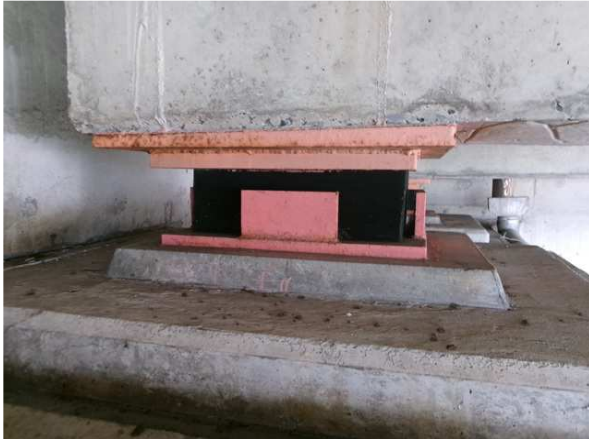
| 손상현황 | • A1-SH2 플레이트 부식 | 손상현황 | • A2-SH1 탄성패드 밀림 |
| 원 인 | • 우수유입, 외기노출, 공용기간 경과 등 | 원 인 | • 탄성패드 마찰력부족 등 |

| 조치방안 | • 채도장 | 조치방안 | • 주의관찰 |

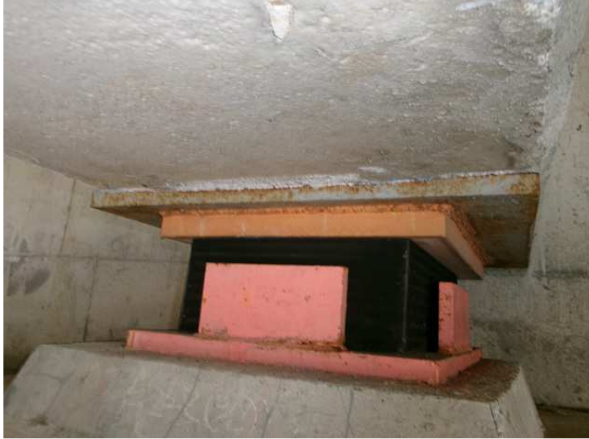
| 손상현황 | • A2-SH2 플레이트 부식 | 손상현황 | • A2-SH3 탄성패드 밀림 |
| 원 인 | • 우수유입, 외기노출, 공용기간 경과 등 | 원 인 | • 탄성패드 마찰력부족 등 |

| 조치방안 | • 채도장 | 조치방안 | • 주의관찰 |

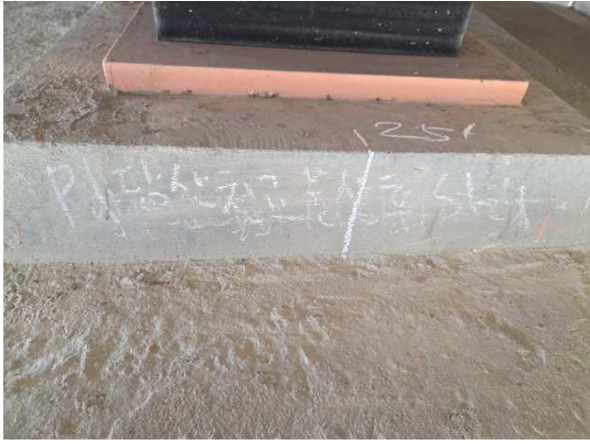
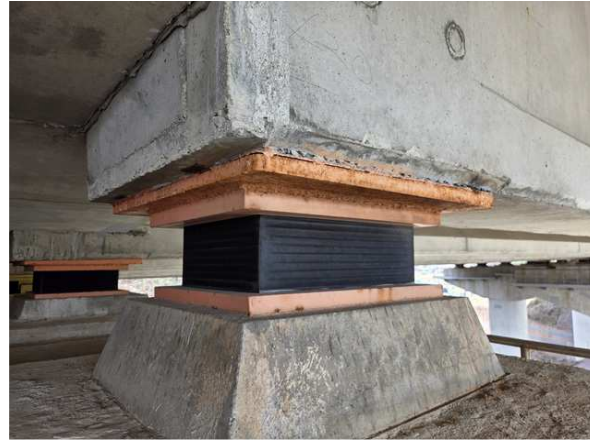
| <p>손상현황 • P1-SH09 몰탈 균열(0.3mm미만)</p> <p>원 인 • 건조수축, 온도변화 등</p> <p>조치방안 • 표면처리</p> | <p>손상현황 • P1-SH10 플레이트 부식</p> <p>원 인 • 우수유입, 외기노출, 공용기간 경과 등</p> <p>조치방안 • 재도장</p> |

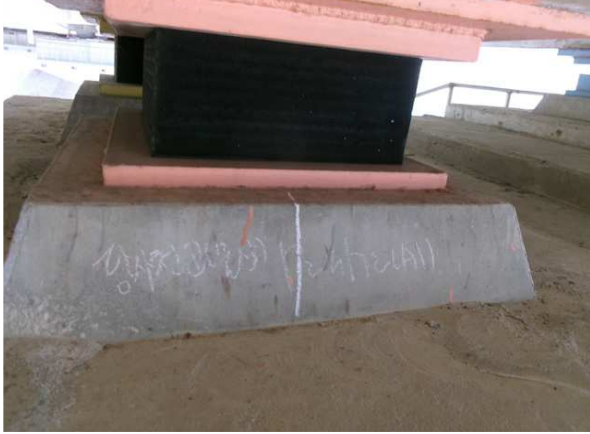
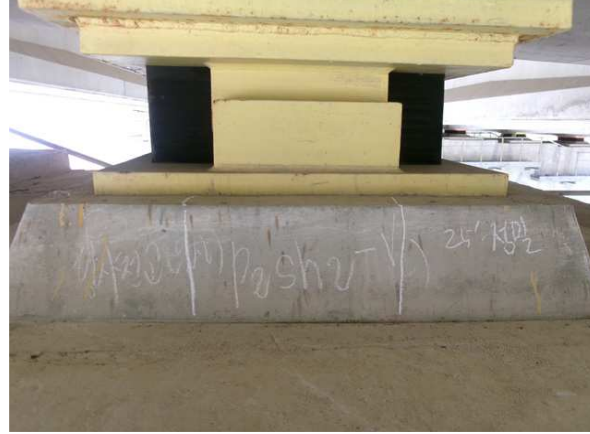
| <p>손상현황 • P2-SH02 몰탈 균열(0.3mm미만)</p> <p>원 인 • 건조수축, 온도변화 등</p> <p>조치방안 • 표면처리</p> | <p>손상현황 • P2-SH07 몰탈 균열(0.3mm미만)</p> <p>원 인 • 건조수축, 온도변화 등</p> <p>조치방안 • 표면처리</p> |

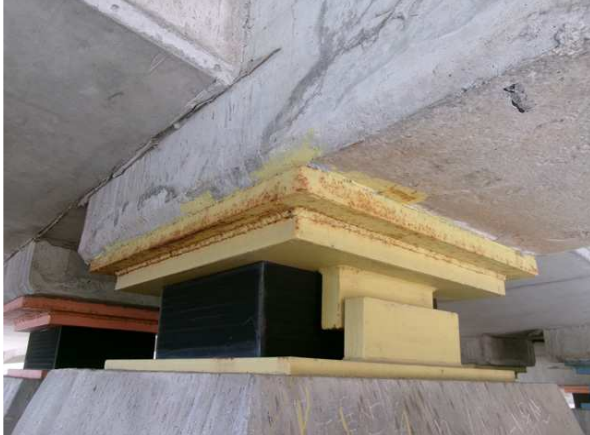
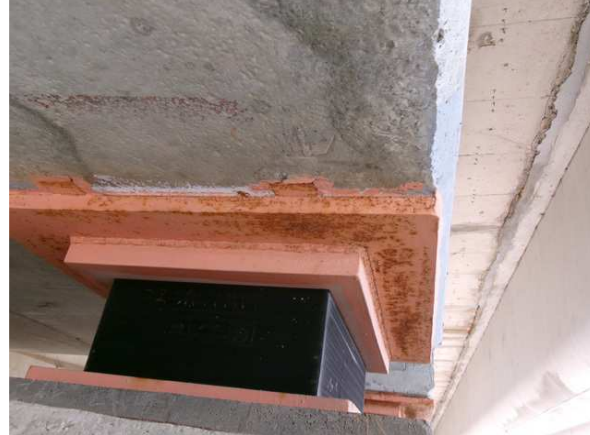
| <p>손상현황 • P2-SH09 플레이트 부식</p> <p>원 인 • 우수유입, 외기노출, 공용기간 경과 등</p> <p>조치방안 • 재도장</p> | <p>손상현황 • P3-SH05 플레이트 부식</p> <p>원 인 • 우수유입, 외기노출, 공용기간 경과 등</p> <p>조치방안 • 재도장</p> |

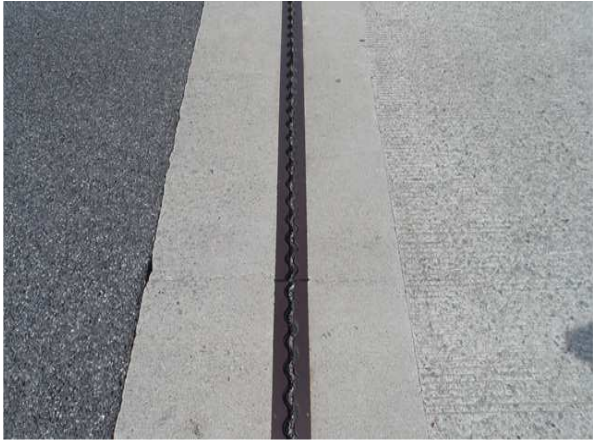
| 손상현황 | • A1 후타재 균열(0.3mm미만) | 손상현황 | • A1 토사퇴적 |
| 원 인 | • 건조수축, 온도변화 등 | 원 인 | • 우수유입, 공용중 열화 등 |

| 조치방안 | • 주의관찰 | 조치방안 | • 정비 |

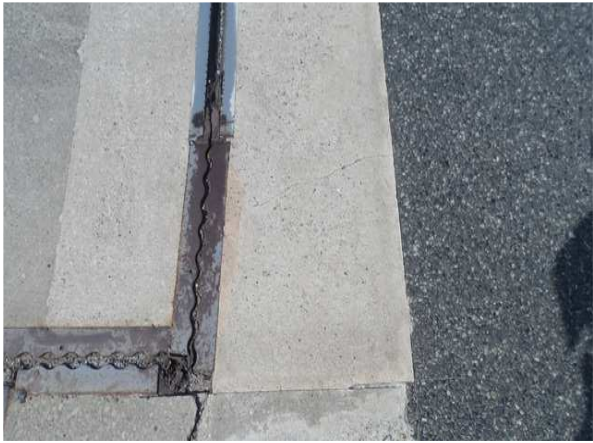
| 손상현황 | • A2 후타재 균열(0.3mm미만) | 손상현황 | • A2 중앙분리대 차수판 탈락 |
| 원 인 | • 건조수축, 온도변화 등 | 원 인 | • 외부충격 등 |

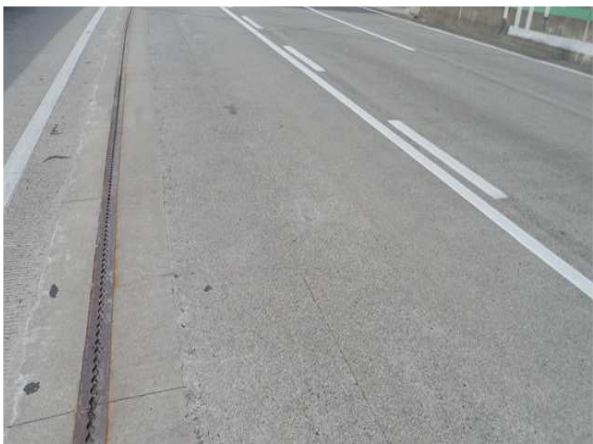
| 손상현황 | • S1 균열(L=23.0m) | 손상현황 | • S1 균열(L=11.5m) |
| 원 인 | • 시공미흡, 장기공용 | 원 인 | • 시공미흡, 장기공용 |

| 조치방안 | • 주의관찰 | 조치방안 | • 주의관찰 |

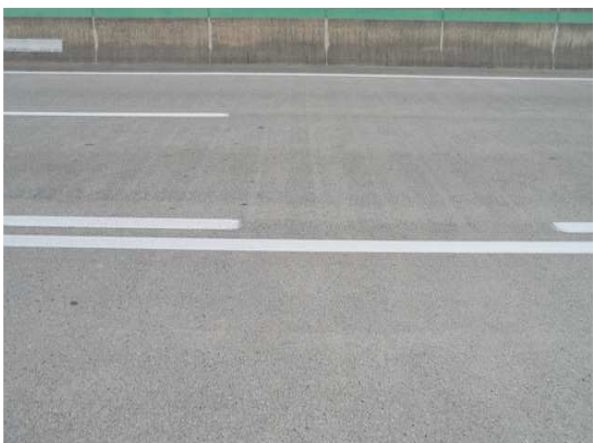
| 손상현황 | • S2 균열(L=7.0m) | 손상현황 | • S3 망상균열(1.5m×2.5m) |
| 원 인 | • 시공미흡, 장기공용 | 원 인 | • 시공미흡, 장기공용 |

| 조치방안 | • 주의관찰 | 조치방안 | • 주의관찰 |

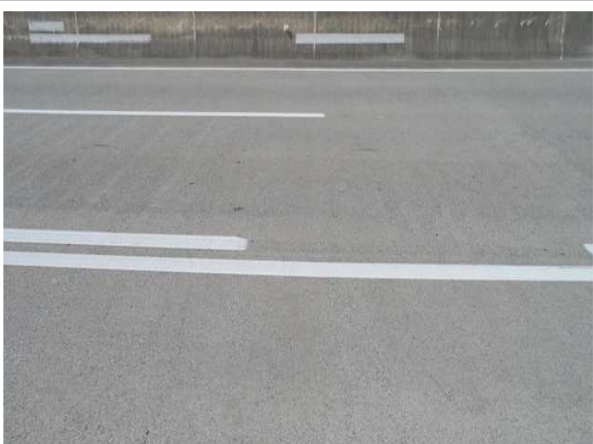
| 손상현황 | • S3 망상균열(1.0m×1.5m) | 손상현황 | • S4 파손(0.1m×3.5m) |
| 원 인 | • 시공미흡, 장기공용 | 원 인 | • 외부충격 |

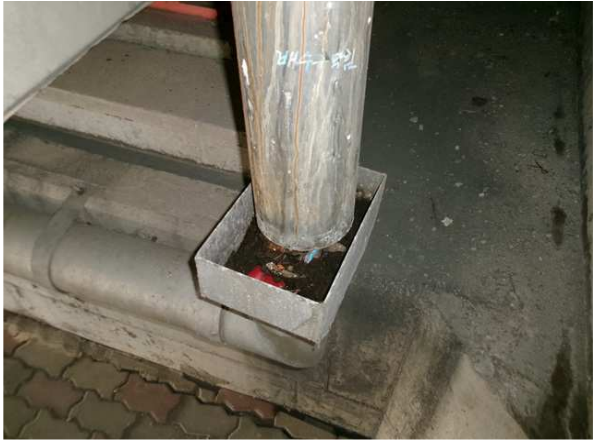
| 손상현황 | • S1 배수관 막힘(1EA) | 손상현황 | • P1 배수관 상태양호 |
| 원 인 | • 장기공용, 이물질퇴적, 우수유입 | 원 인 | • - |

- 배수시설에서 조사된 배수관 막힘은 장기공용 및 우수, 이물질 퇴적 등에 의한 손상으로, 원활한 유지관리를 위해 주기적인 정비가 필요하다.

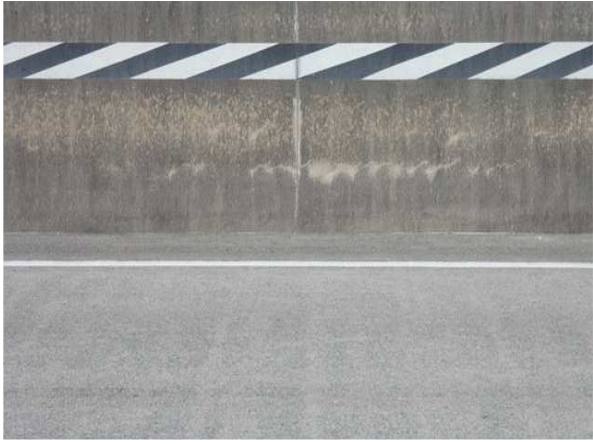
| 손상현황 | • S3 균열(0.3mm미만) | 손상현황 | • S4 균열(0.3mm미만) |
| 원 인 | • 건조수축, 거푸집 조기탈거 등 | 원 인 | • 건조수축, 거푸집 조기탈거 등 |

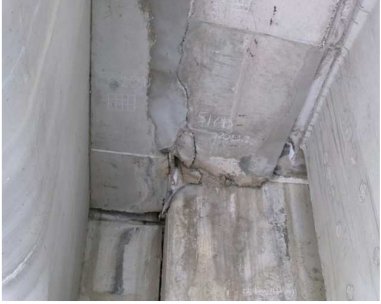
| ① 바닥판하면 박락<br>- 진전 여부확인 | ② 가로보 들뜸 - 진전 여부확인 | ③ 가로보 파손 및 철근노출<br>- 진전 여부확인 |

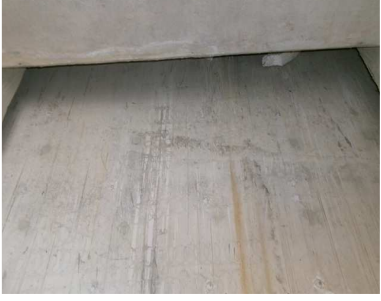
| ④ 교대 균열(0.3mm이상)<br>- 진전 여부확인 | ⑤ 교량받침 탄성패드 밀림 - 진전<br>여부확인 | ⑥ 배수관 막힘 - 진전 여부확인 |
