## 13. 대라교(부산)

### 13.1 시설물의 개요

본 시설물은 부산광역시 기장군 기장읍 대라리 산 20-12에 위치한 교량으로 총 연장 350.0m, 폭 16.2m의 PC빔 거더교로 시공되어 있다.

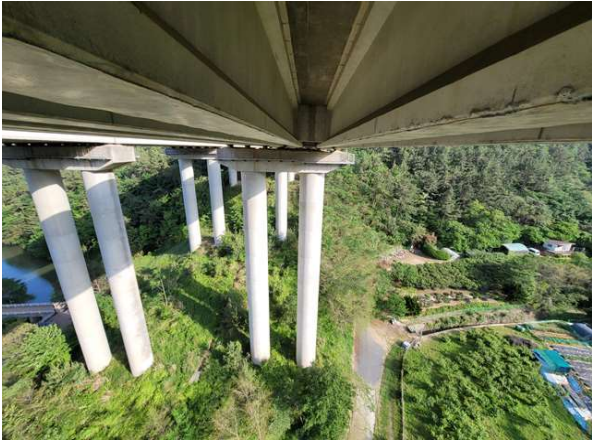
| 손상현황 | • P3 명판파손 | 손상현황 | • P5 표면오염 (2.0m×1.0m) |
| 원 인 | • 외부충격 등 | 원 인 | • 우수유입 등 |

| 조치방안 | • 정비 | 조치방안 | • 표면처리 |

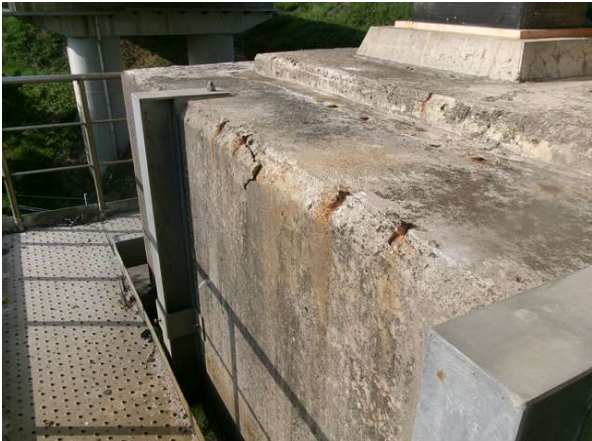
| 손상현황 | • P8 들뜸 (0.5m×0.3m) | 손상현황 | • P8 표면오염 (1.5m×2.0m) |
| 원 인 | • 마감처리미흡, 우수유입 등 | 원 인 | • 우수유입 등 |

| 조치방안 | • 단면보수 | 조치방안 | • 표면처리 |

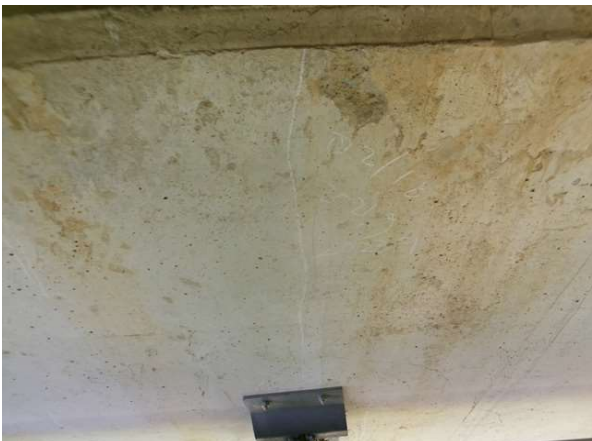
| 손상현황 | • P9 균열 (0.3mm미만) | 손상현황 | • P9 파손 (0.1m×0.2m) |
| 원 인 | • 건조수축, 온도변화, 장기공용 등 | 원 인 | • 외부충격 등 |

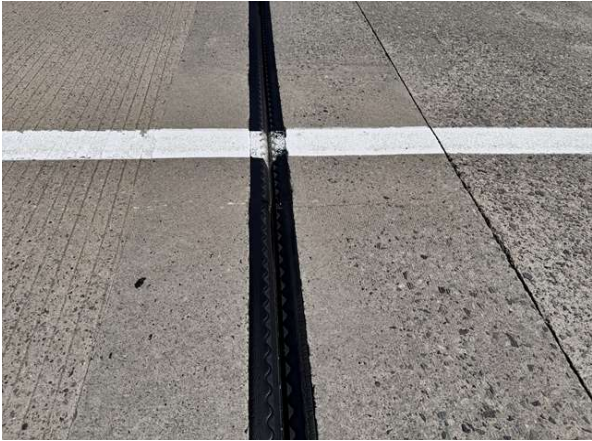
| 손상현황 | • A1 고무재 파손(L=1.0m) | 손상현황 | • A1 후타재 균열(0.3mm미만) |
| 원 인 | • 우수유입, 공용중 열화 등 | 원 인 | • 건조수축, 공용중 열화 등 |

| 조치방안 | • 주의관찰 | 조치방안 | • 주의관찰 |

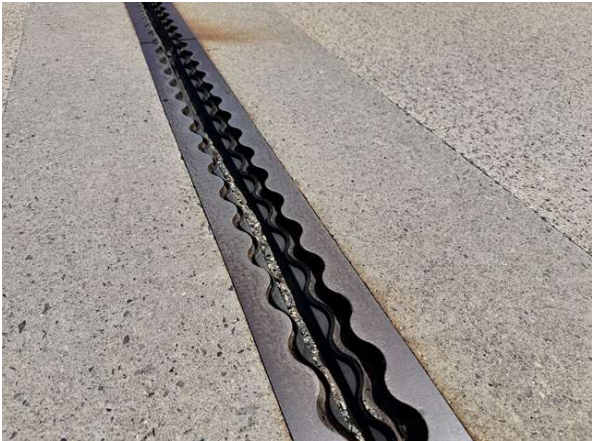
| 손상현황 | • P2 고무재 파손(L=16.0m) | 손상현황 | • P5 본체 부식(L=2.0m) |
| 원 인 | • 우수유입, 공용중 열화 등 | 원 인 | • 우수유입, 공용중 열화 등 |

| 조치방안 | • 주의관찰 | 조치방안 | • 주의관찰 |

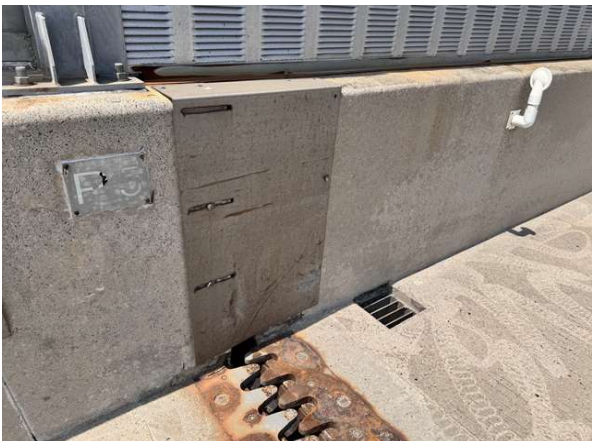
| 손상현황 | • P5 차수판 볼트 탈락(4EA) | 손상현황 | • P8 본체 부식(L=3.0m) |
| 원 인 | • 외부충격 등 | 원 인 | • 우수유입, 공용중 열화 등 |

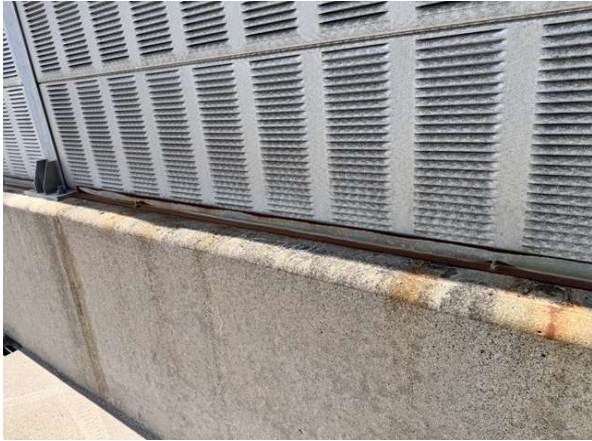
| 손상현황 | • S3 표면오염 보수 | 손상현황 | • S3 고정대 부식(4.0m×0.1m), 표면오염 |
| 원 인 | • - | 원 인 | • 장기공용, 수분접촉 등 |

| 조치방안 | • - | 조치방안 | • 주의관찰 |

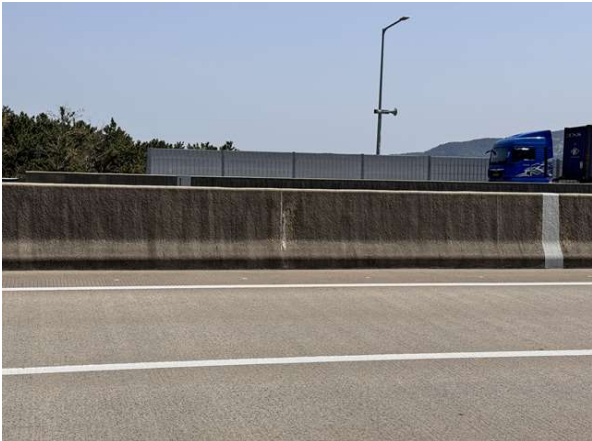
| 손상현황 | • S10 균열부백태(0.25m×1.0m) | 손상현황 | • S10 고정대 부식(4.0m×0.1m) |
| 원 인 | • 장기공용, 수분접촉 등 | 원 인 | • 장기공용, 수분접촉 등 |

| 조치방안 | • 주의관찰 | 조치방안 | • 주의관찰 |

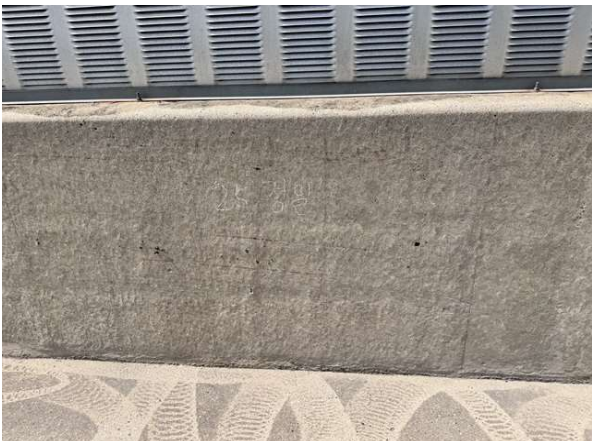
| 손상현황 | • S10 균열(1.0m×3.0m) | 손상현황 | • S1 볼트 체결불량(2EA) |
| 원 인 | • 외부충격 등 | 원 인 | • 시공미흡, 장기공용 등 |

| 조치방안 | • 주의관찰 | 조치방안 | • 주의관찰 |
