## 14. 대라교(울산)

### 14.1 시설물의 개요

본 시설물은 부산광역시 기장군 기장읍 대라리 산 7-3에 위치한 교량으로 총 연장 315.0m, 폭 16.2m의 PC빔 거더교로 시공되어 있다.

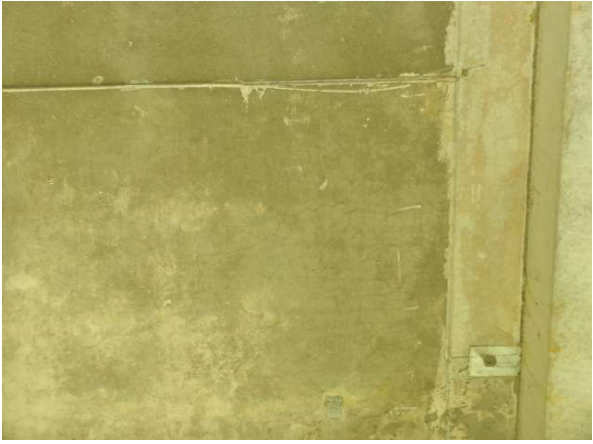
| 손상현황 | • S2 균열(0.3mm미만) | 손상현황 | • S3 망상균열(2.0m×2.0m) |
| 원 인 | • 건조수축, 온도변화, 장기공용 등 | 원 인 | • 건조수축, 온도변화, 장기공용 등 |

- 바닥판하면에서 조사된 균열(0.3mm미만), 망상균열의 경우, 시공초기 건조수축 및 장기공용, 온도변화, 우수유입 등의 원인에 의한 균열로 판단되며, 콘크리트 내구성 저하방지를 위해 표면처리 등의 보수를 실시하는 것이 바람직할 것으로 판단된다.
- 균열부백태는 배수관 연결부 누수로 인해 표면수가 유입되면서 발생한 손상으로, 현재 콘크리트 열화 등의 손상은 발생하지 않은 상태이다. 하지만 장기공용시 지속적인 우수접촉으로 인해 콘크리트에 단면손상 발생 가능성이 있으므로, 손상원인(배수시설 유출부 처리미흡) 제거, 표면처리 등의 보수를 실시하는 유지관리가 바람직할 것으로 판단된다.

| 조치방안 | • 표면처리 | 조치방안 | • 표면처리 |

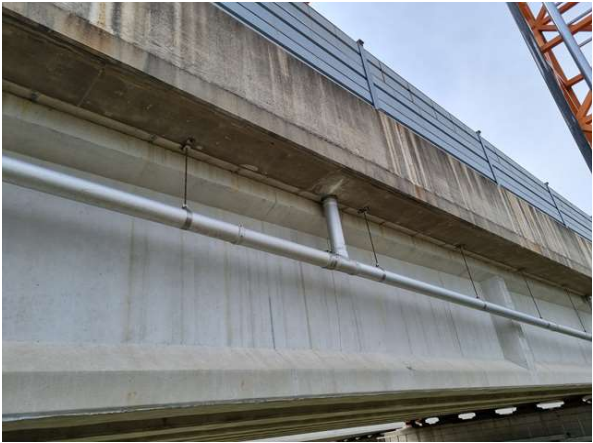
| 손상현황 | • S6 균열부백태(0.5m×0.25m) | 손상현황 | • S9 재료분리 보수 |
| 원 인 | • 배수시설 유출부 처리미흡 | 원 인 | • - |

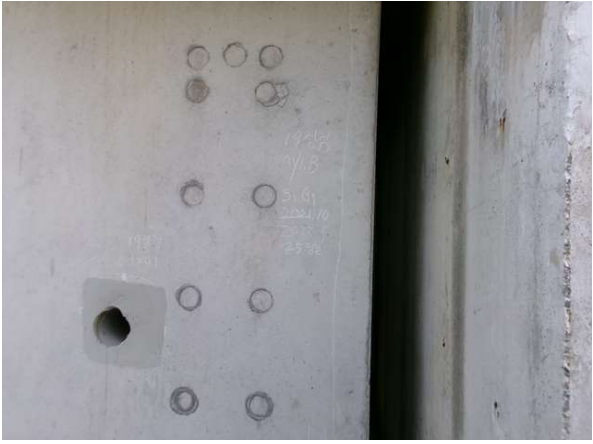
| 손상현황 | • S1-G1 균열(0.3mm미만) | 손상현황 | • S4-G7 배부름(0.6m×0.5m) |
| 원 인 | • 건조수축, 온도변화, 장기공용 등 | 원 인 | • 시공미흡 |

- 거더에서 조사된 균열(0.3mm미만)의 경우, 시공초기 건조수축 및 장기공용, 온도변화, 우수유입 등의 원인에 의한 균열로 판단되며, 콘크리트 내구성 저하방지를 위해 표면처리 등의 보수를 실시하는 것이 바람직할 것으로 판단된다.
- 파손의 경우, 인양홀 주변부 및 거더 지점 및 상단에 발생하였고, 시공시 발생한 손상으로 판단된다. 손상 정도는 경미하나 공용기간 증가에 따른 우수접촉, 콘크리트 열화 등에 의해 단면손상의 증가가 발생할 수 있으므로, 단면보수를 통한 유지관리가 필요하다.
- 배부름은 S4-G7 하면에 발생하였고, 이는 제작시에 시공관리 미흡에 의한 손상으로 판단되며, 전회와 비교시 진전은 없는 상태로 주기적인 점검을 실시하는 유지관리가 필요하다.
- 잡철물 노출의 경우, 거더 제작시 시공미흡으로 인한 손상으로 판단된다. 손상 정도는 경미하나 공용기간 증가에 따른 우수접촉, 콘크리트 열화 등에 의해 단면손상의 증가가 발생할 수 있으므로, 단면보수를 통한 유지관리가 필요하다.

| 조치방안 | • 표면처리 | 조치방안 | • 주의관찰 |

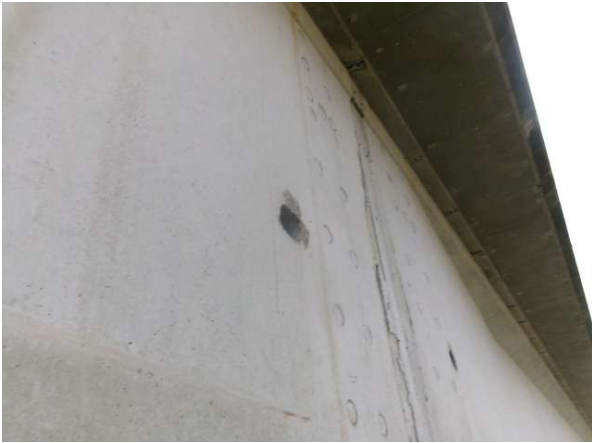
| 손상현황 | • S6-G1 파손(0.2m×0.2m) | 손상현황 | • S8-G7 파손(0.1m×0.3m) |
| 원 인 | • 시공미흡, 외부충격 등 | 원 인 | • 시공미흡, 외부충격 등 |

| 조치방안 | • 단면보수 | 조치방안 | • 단면보수 |

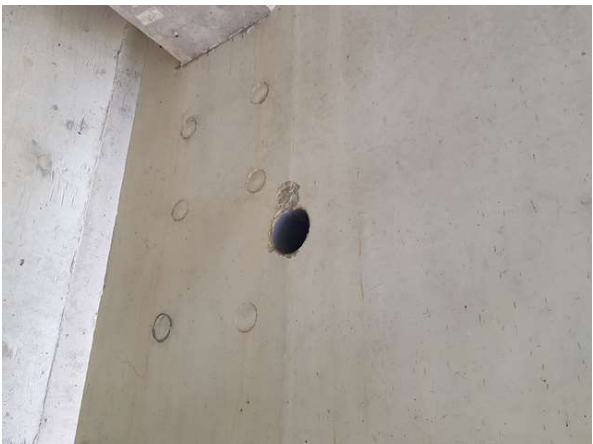
| 손상현황 | • S9-G7 파손(0.1m×0.1m) | 손상현황 | • S7-G7 파손 보수 |
| 원 인 | • 시공미흡, 외부충격 등 | 원 인 | • - |

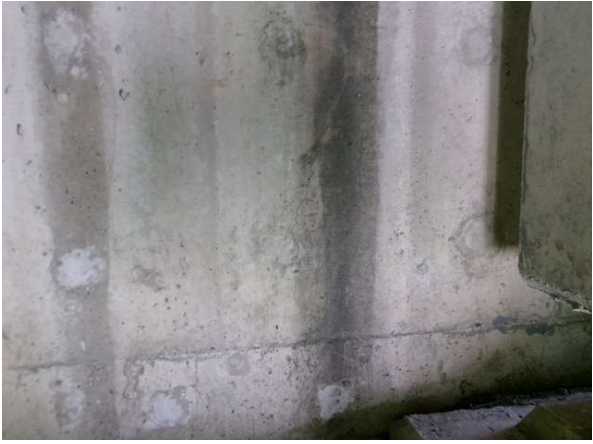
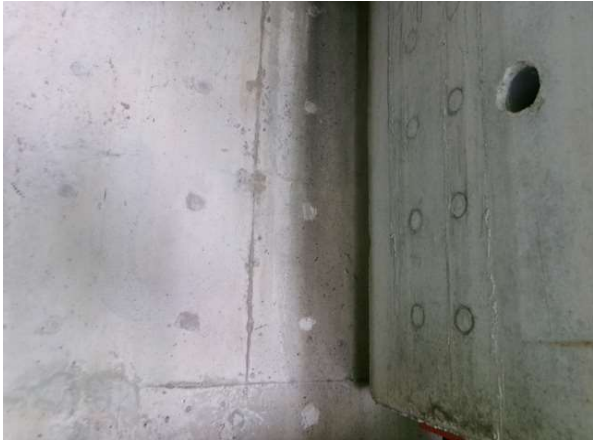
| 손상현황 | • A1 균열(0.3mm미만) | 손상현황 | • A1 균열(0.3mm미만) |
| 원 인 | • 건조수축, 장기공용, 우수유입 등 | 원 인 | • 건조수축, 장기공용, 우수유입 등 |

- 교대에서 조사된 균열(0.3mm미만) 및 재균열의 경우, 시공초기 건조수축 및 장기공용, 온도 변화, 우수유입 등의 원인에 의한 균열로 판단되며, 콘크리트 내구성 저하방지를 위해 표면처리 등의 보수를 실시하는 것이 바람직할 것으로 판단된다.
- 표면오염의 경우, 신축이음부 및 종조인트부를 통한 교면수 유입에 의한 손상으로 현재 교대에 미치는 영향은 미미하나, 유지관리상 균열에 대한 보수시 일괄적으로 표면처리 보수를 실시하는 유지관리가 바람직할 것으로 판단된다.

| 조치방안 | • 표면처리 | 조치방안 | • 표면처리 |

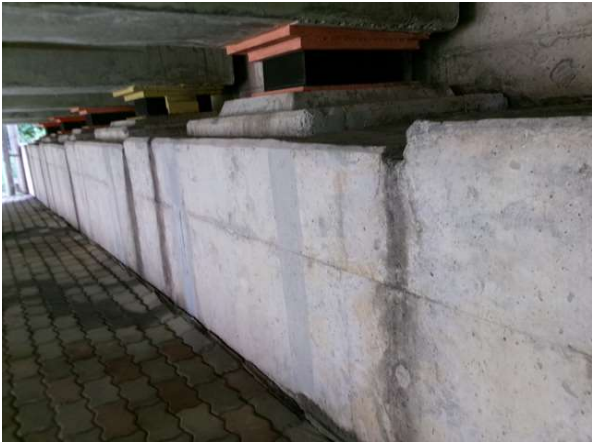
| 손상현황 | • A1 표면오염(0.3m×1.0m×8EA) | 손상현황 | • A2 재균열(0.3mm미만) |
| 원 인 | • 우수유입 등 | 원 인 | • 건조수축, 장기공용, 우수유입 등 |

| 조치방안 | • 표면처리 | 조치방안 | • 표면처리 |

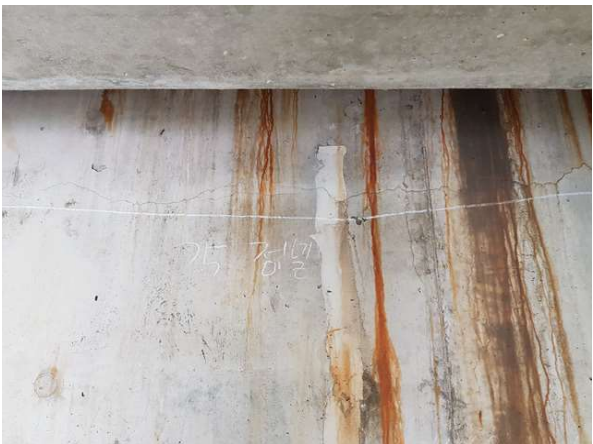
| 손상현황 | • A2 균열(0.3mm미만) | 손상현황 | • A1 재료분리 보수 |
| 원 인 | • 건조수축, 장기공용, 우수유입 등 | 원 인 | • - |

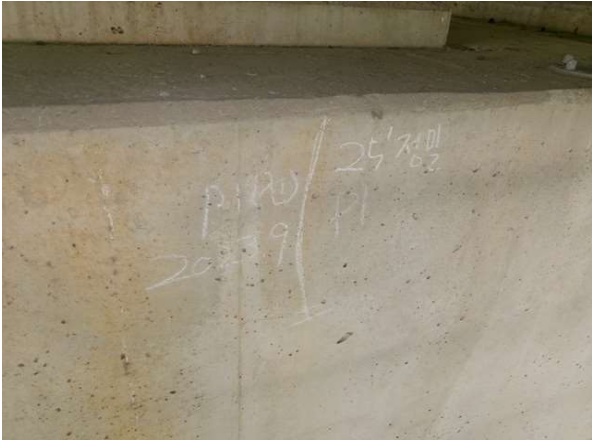
| 손상현황 | • P1 균열(0.3mm미만) | 손상현황 | • P2 균열(0.3mm미만) |
| 원 인 | • 건조수축, 온도변화, 장기공용 등 | 원 인 | • 건조수축, 온도변화, 장기공용 등 |

- 교각에서 조사된 균열(0.3mm미만), 망상균열의 경우 시공초기 건조수축 및 장기공용, 온도변화, 우수유입 등의 원인에 의한 균열로 판단되며, 콘크리트 내구성 저하방지를 위해 표면처리 등의 보수를 실시하는 것이 바람직할 것으로 판단된다.
- 마감불량의 경우, 시공시 마감처리를 하지 않아 발생한 손상으로 전회와 비교시 진전은 미미하지만, 콘크리트의 내구성 확보 차원의 단면보수 등의 적절한 보수를 실시하는 것이 바람직할 것으로 판단된다.
- 조사된 표면오염의 경우, 신축이음부 및 종조인트부, 외측의 우수유입을 통한 의한 손상으로 현재 부재에 미치는 영향은 미미하나, 유지관리상 균열에 대한 보수시 일괄적으로 표면처리 보수를 실시하는 유지관리가 바람직할 것으로 판단된다.

| 조치방안 | • 표면처리 | 조치방안 | • 표면처리 |

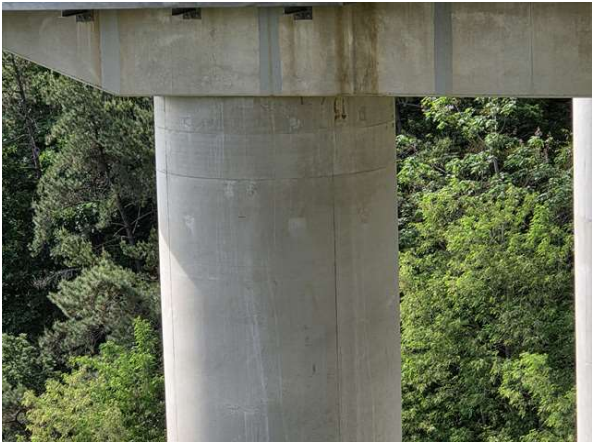
| 손상현황 | • P3 망상균열(1.0m×1.0m) | 손상현황 | • P6 표면오염(0.4m×3.0m) |
| 원 인 | • 건조수축, 온도변화, 장기공용 등 | 원 인 | • 우수유입 등 |

| 조치방안 | • 표면처리 | 조치방안 | • 표면처리 |

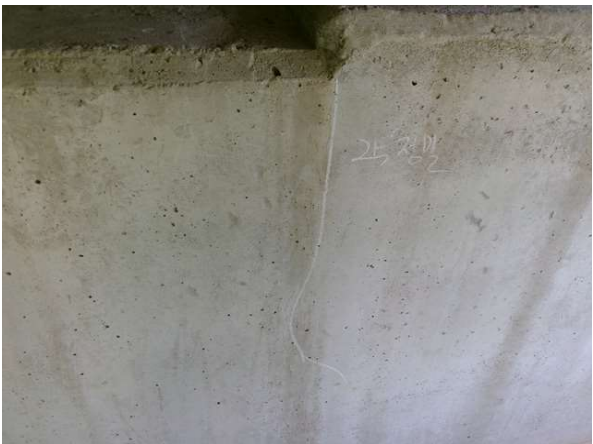
| 손상현황 | • P8 균열(0.3mm미만) | 손상현황 | • P8 철근노출 보수 |
| 원 인 | • 건조수축, 온도변화, 장기공용 등 | 원 인 | • - |

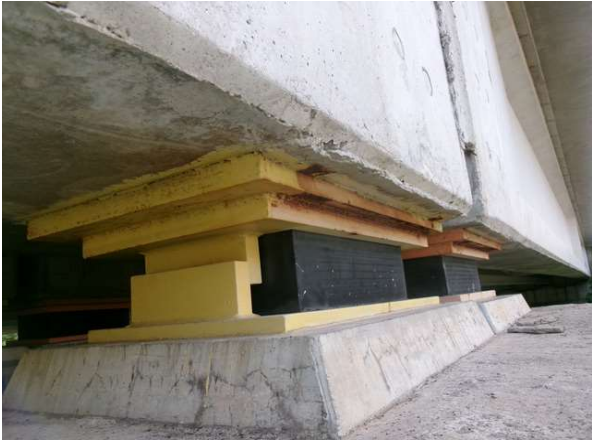
| 손상현황 | • P1-SH1(A1) 플레이트 부식 | 손상현황 | • P2-SH7(A2) 탄성패드 밀림 |
| 원 인 | • 우수유입, 외기노출, 공용기간 경과 등 | 원 인 | • 탄성패드 마찰력부족 등 |

- 교량받침에 조사된 몰탈 망상균열 및 콘크리트 균열(0.3mm미만)의 경우 건조수축 및 지속적인 우수접촉, 온도변화 등 복합적인 원인에 의한 손상으로 시설물에 영향을 미치는 구조적인 손상은 아닌 것으로 판단되며, 내구성 확보 차원의 표면처리 등의 보수를 실시하는 것이 바람직하다.
- 조사된 Plate 부식의 경우 공용기간 증가로 인한 도장미흡부 습기흡착, 신축이음 하부 누수로 인한 우수유입 등에 의한 손상으로 부재의 내구성 확보 차원의 재도장 등 적절한 보수조치를 실시하는 것이 바람직할 것으로 사료된다.
- 조사된 탄성패드 밀림, 스톱퍼 밀착의 경우 시공초기 거더 거치 및 바닥판 타설시 탄성패드 유동, 플레이트-탄성패드 마찰력부족 및 감소, 시공오차 등 복합적인 원인에 의한 손상으로 금회 점검 시기에 상기 발생한 손상에 의한 교량받침의 기능성을 저해할만한 영향은 없는 것으로 확인되었으나 추후 손상의 진전(탄성패드 이탈)을 방지하기 위한 스톱퍼 설치 등 탄성패드의 밀림 방지책 형식의 보수를 실시하는 것이 바람직할 것으로 사료되며, 스톱퍼 간섭의 경우 주기적인 점검을 통한 유지관리를 실시하고 손상의 진전시 적절한 보수를 실시하는 것이 바람직하다고 판단된다.
- 몰탈 파손, 잡철노출의 경우, 공용중 외력 및 시공미흡에 의한 손상으로 단면보수를 실시하는 유지관리가 필요하다.

| 조치방안 | • 채도장 | 조치방안 | • 주의관찰 |

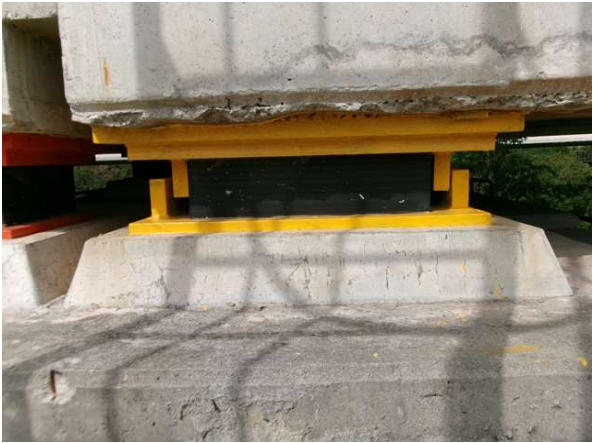
| 손상현황 | • P7-SH7(A2) 잡철노출(0.1m×0.1m) | 손상현황 | • P4-SH1(A2) 몰탈 망상균열 |
| 원 인 | • 외부충격, 시공미흡 등 | 원 인 | • 건조수축, 온도변화 등 |

| 조치방안 | • 단면보수 | 조치방안 | • 표면처리 |

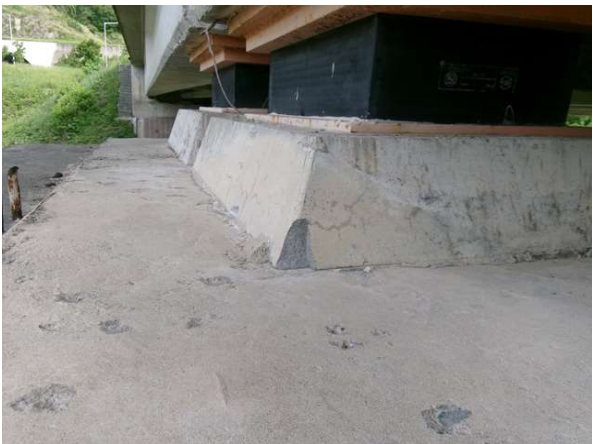
| 손상현황 | • P8-SH1(A1) 몰탈 파손(0.1m×0.1m) | 손상현황 | • P8-SH7(A1) 잡철노출 보수 |
| 원 인 | • 외부충격, 시공미흡 등 | 원 인 | • - |

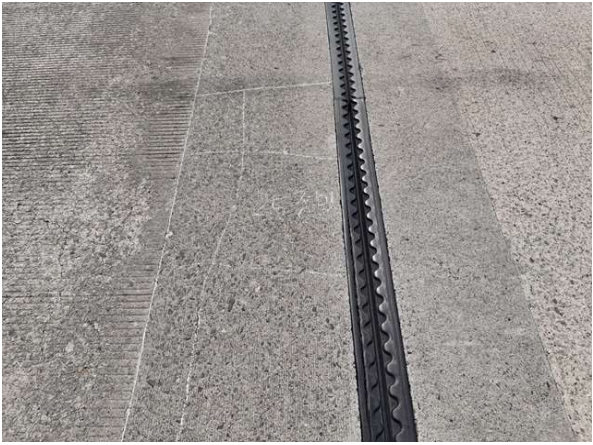
| 손상현황 | • A1 후타재 균열 (0.3mm미만) | 손상현황 | • A1 고무재 파손 (L=2.0m) |
| 원 인 | • 건조수축, 장기공용 등 | 원 인 | • 우수유입, 공용중 열화 등 |

- 신축이음에서 조사된 후타재 균열의 경우 시공시 다짐불량, 차량 통행하중 및 충격 등으로 인한 손상으로 판단되며, 손상의 정도가 차량의 주행성에 영향을 미치는 상태는 아니므로 즉각적인 보수를 실시하기 보다는 주기적인 점검을 통한 유지관리를 실시한 후 손상의 진전시 일괄보수를 실시하는 것이 바람직하다.
- 조사된 본체부식의 경우 유간 토사퇴적으로 인한 포장부 배수미흡, 공용기간 증가에 의한 도장재 품질 저하, 외기영향 등에 의한 손상으로 주의관찰을 실시하고, 손상의 진전시 일괄보수를 실시하는 것이 바람직할 것으로 사료된다.
- 조사된 고무재 파손의 경우 장기공용으로 인한 고무재에 열화가 발생한 것으로 하부구조 콘크리트에 영향을 미치나, 현재 손상의 정도가 심하지 않으므로, 주의관찰을 실시하고 손상의 증가시 일괄보수를 실시하는 것이 바람직하다.
- 조사된 차수판 연결불량, 볼트탈락, 유간 토사퇴적의 경우 공용기간 증가, 차량의 반복통행 진동 등 복합적인 원인에 의한 손상으로 신축이음장치의 기능성 확보 및 원활한 배수 기능을 위한 정비 등의 보수를 실시하는 것이 바람직하다.

| 조치방안 | • 주의관찰 | 조치방안 | • 주의관찰 |

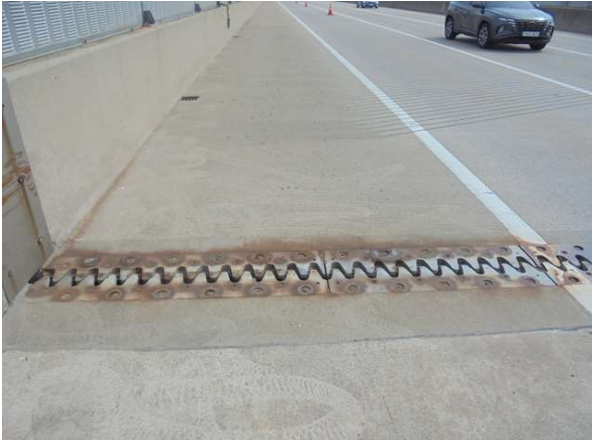
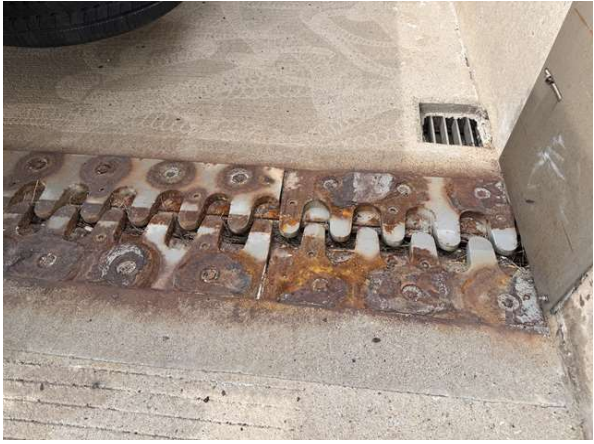
| 손상현황 | • A2 본체 부식(L=2.0m) | 손상현황 | • P3 본체 부식(L=3.0m) |
| 원 인 | • 우수유입, 공용중 열화 등 | 원 인 | • 우수유입, 공용중 열화 등 |

| 조치방안 | • 주의관찰 | 조치방안 | • 주의관찰 |

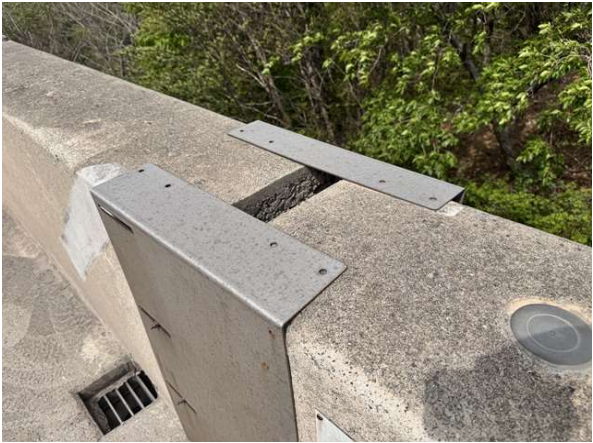
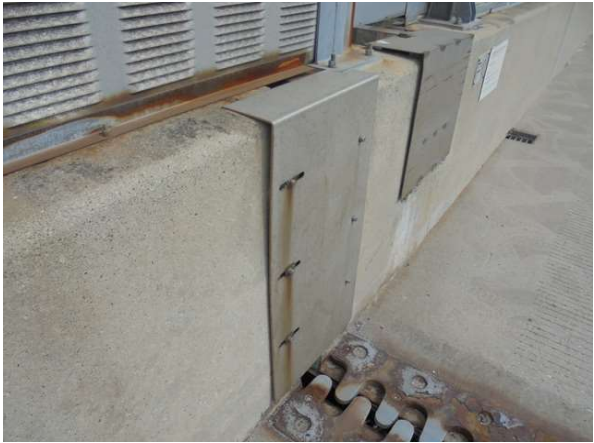
| 손상현황 | • A1 차수판 연결불량 | 손상현황 | • P6 차수판 연결불량 |
| 원 인 | • 시공미흡 등 | 원 인 | • 시공미흡 등 |

| 조치방안 | • 정비 | 조치방안 | • 정비 |

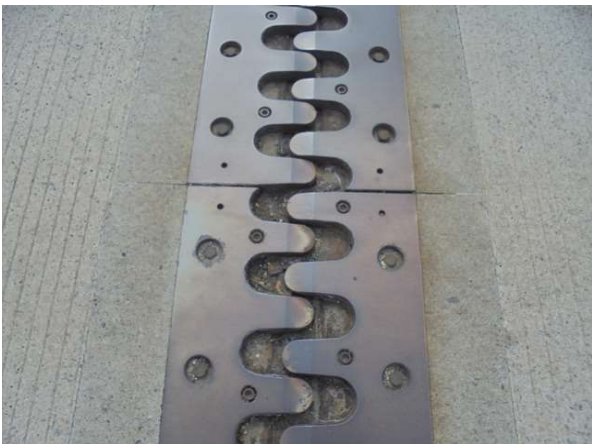
| 손상현황 | • P6 토사퇴적(L=15.0m) | 손상현황 | • P6 본체 부식(L=2.0m) |
| 원 인 | • 차량통행, 장기공용 등 | 원 인 | • 우수유입, 공용중 열화 등 |

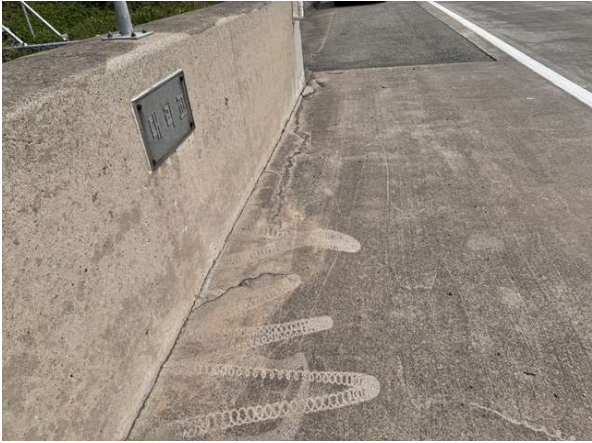
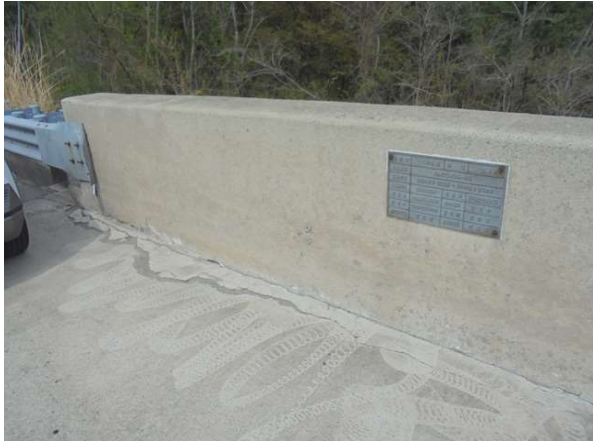
| 손상현황 | • A1접속부 박락(0.3m×3.0m) | 손상현황 | • A2접속부 박락(0.3m×3.0m) |
| 원 인 | • 다짐미흡, 외부충격 | 원 인 | • 다짐미흡, 외부충격 |

| 조치방안 | • 주의관찰 | 조치방안 | • 주의관찰 |

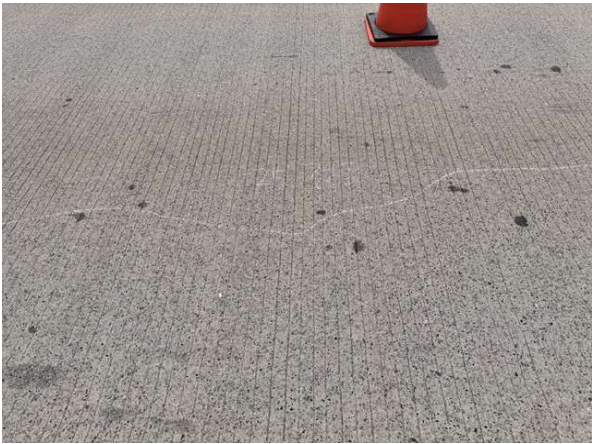
| 손상현황 | • S1 균열(L=2.0m) | 손상현황 | • S2 균열(L=3.5m) |
| 원 인 | • 온도변화, 건조수축 | 원 인 | • 온도변화, 건조수축 |

| 조치방안 | • 주의관찰 | 조치방안 | • 주의관찰 |

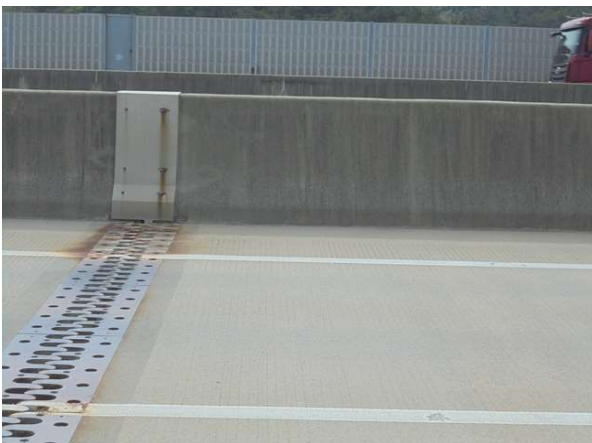
| 손상현황 | • S7 망상균열(1.0m×1.5m) | 손상현황 | • S4 상태양호 |
| 원 인 | • 온도변화, 건조수축 | 원 인 | • - |

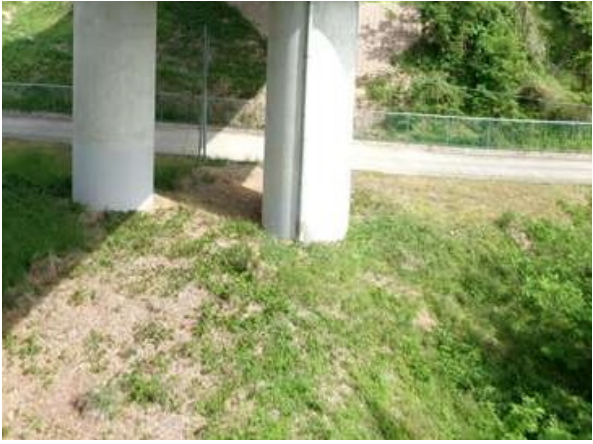
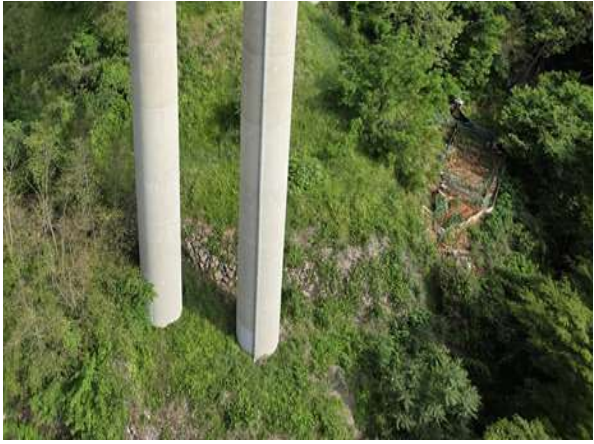
| 손상현황 | • S8 배수관 길이부족(IEA) | 손상현황 | • S5 배수관 길이부족(IEA) |
| 원 인 | • 길이부족 | 원 인 | • 길이부족 |

| 조치방안 | • 주의관찰 | 조치방안 | • 주의관찰 |

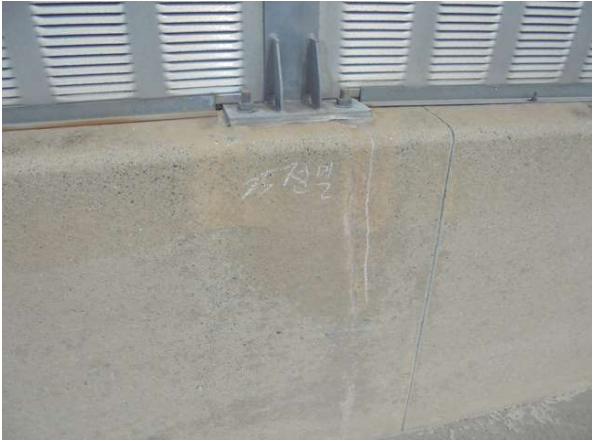
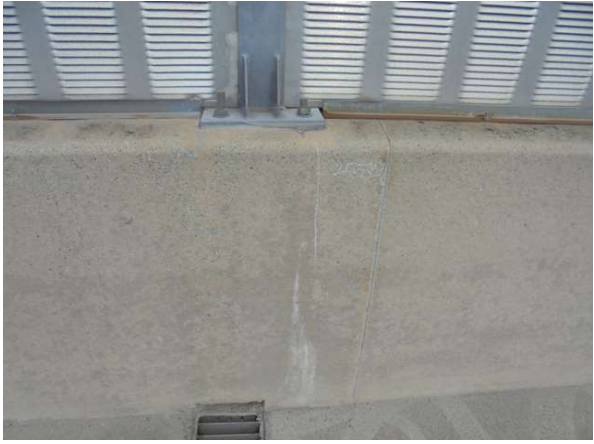
| 손상현황 | • S7 균열(0.3mm미만) | 손상현황 | • S8 균열(0.3mm미만) |
| 원 인 | • 건조수축, 거푸집 조기탈거 등 | 원 인 | • 건조수축, 거푸집 조기탈거 등 |

| 조치방안 | • 주의관찰 | 조치방안 | • 주의관찰 |

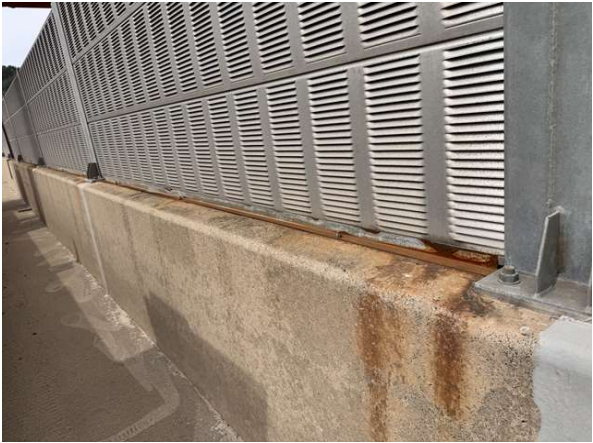
| 손상현황 | • S4 고정대 부식(15.0m×0.1m) | 손상현황 | • S4 녹물흔적(0.5m×1.5m) |
| 원 인 | • 장기공용, 수분접촉 등 | 원 인 | • 고정대부식, 수분접촉 등 |

| 조치방안 | • 주의관찰 | 조치방안 | • 주의관찰 |

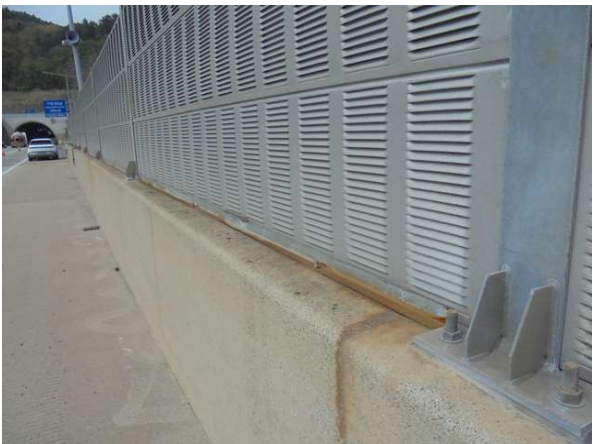
| 손상현황 | • S9 고정대 부식(5.0m×0.1m) | 손상현황 | • S9 녹물흔적(0.5m×1.5m) |
| 원 인 | • 장기공용, 수분접촉 등 | 원 인 | • 고정대부식, 수분접촉 등 |
